NIKU Rapport 16

Konservering av kirkeskip

Bønshes kirke, Hole kommune i Buskerud

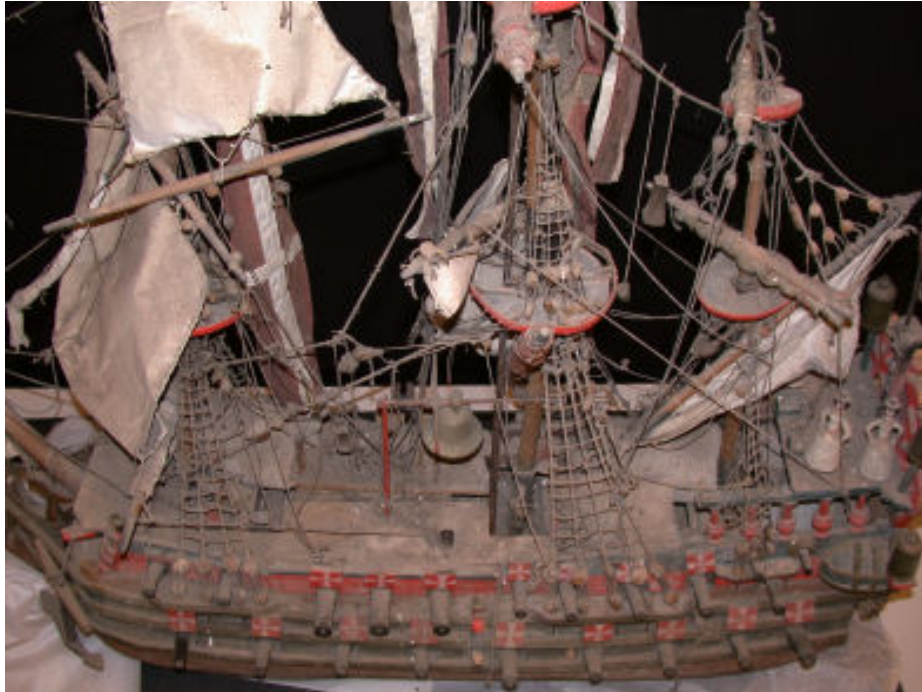
Fig 2 – Bildet viser hvor nedstøvet og skittent skipet var før demontering.
Foto Anne Bjørke 2005

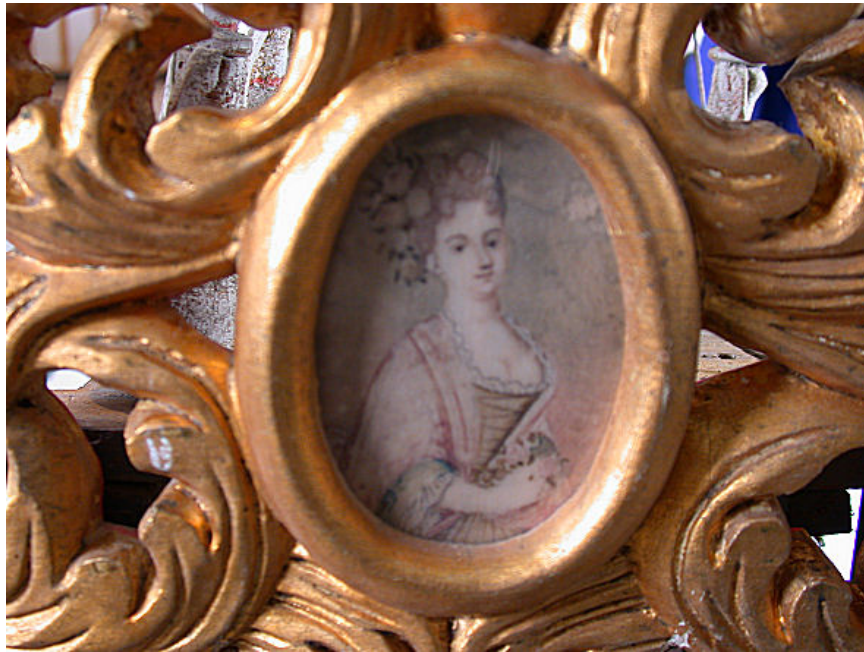
Fig. 3 – Motiv av kvinne på akterspeil før konservering. Foto Malou Genfors 2006

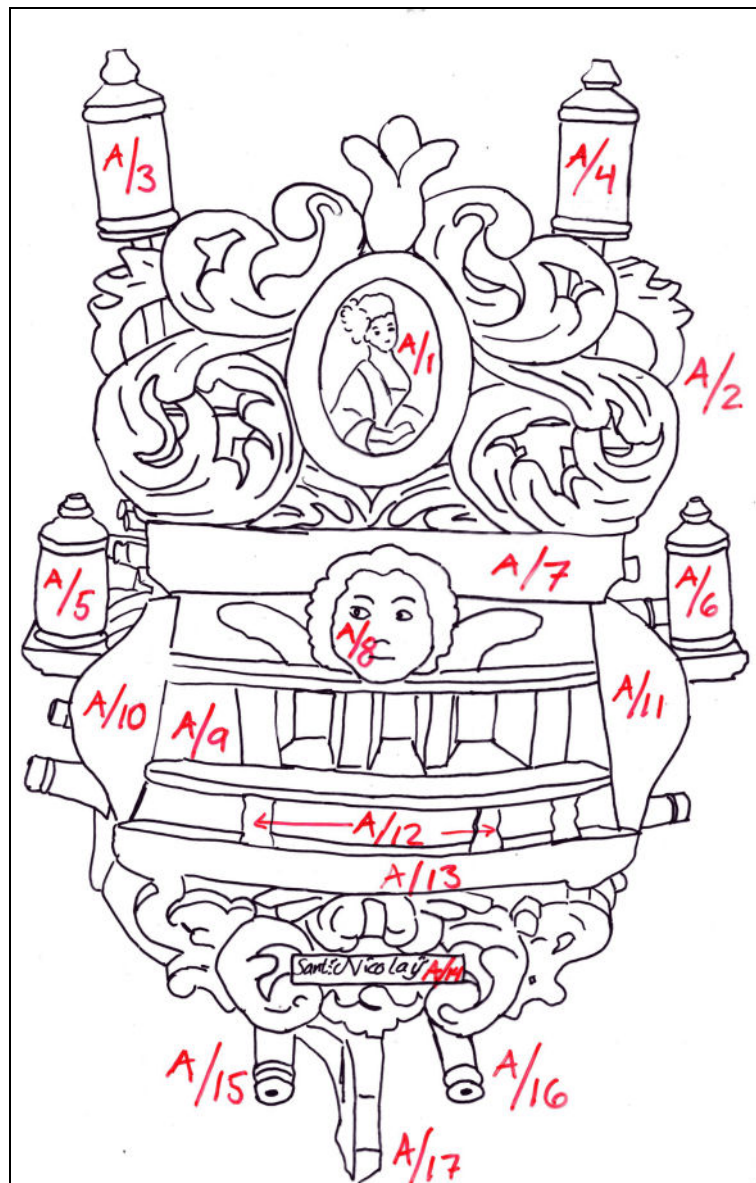
Koding av akterspeilets deler.

Nr.	Del	Beskrivelse / Materiale	Tilstand
A/1	Dameportrett, ovalt.	Uvisst hva bunnmaterialet er laget av, sannsynligvis elfenbein. Usikker på hvilken type maling som er benyttet, kan være vannbasert. Dekket av glass foran og treplate i bakkant. Klær og frisyre tyder på at portrettet er fra ca. 1760.	Avskallinger på erme av kjole og ved blomst i hår. Vannskader i øvre kant. Riper i glass. Glass er sannsynligvis satt inn senere, da det ikke er spor av avskallet maling bak glasset.
A/2	Akantusramme, forgylt.	Rokokkodekor, noe som tyder på at den er laget seinere enn 1729 (årstallet som er malt på skipet). Utskåret i tre, sannsynligvis dekorert med slagmetall	Korrodererte spikerhoder. Det antatte slagmetallet har ikke irret (i motsetning til ellers på akterspeilet, se videre i tabellen).
A/3	Øvre babord lanterne.	Utskåret tre, malt rød under, trolig dekorert med slagmetall på hele øvre del. Festet til trepinne som er plassert i hull i øvre dekkplate, akter (D/1).	Enkelte mindre skader i overflate. Irret overflatedekor, trolig sekundær.

Nr.	Del	Beskrivelse / Materiale	Tilstand
A/4	Øvre styrbord lanterne.	Utskåret tre, malt rød under, trolig dekorert med slagmetall på heie øvre del. Festet til trepinne som er plassert i hull i øvre dekkplate, akter (D/1).	Irret overflatedekor, trolig sekundær.
A/5	Nedre babord lanterne.	Utskåret i tre, trolig malt i bronsemaling, står på base av tre, som er malt rød og festet i A/10.	Irret overflatedekor. Sekundær? Tykke malingslag i overgang mellom base og lanterne og base og A/10.
A/6	Nedre styrbord lanterne.	Utskåret i tre, trolig malt i bronsemaling, står på base av tre, som er malt rød og festet i A/10.	Ujevn, irret overflatedekor. Sekundær? Bladfolie viser gjennom, spesielt på siden som vender inn mot skroget.
A/7	Fundament for akantusramme.	Fundament i tre, malt rødt, umalt på baksiden.	Svært jevn overflate sammenliknet med andre elementer av tre. Sekundær, samtidig med akantusramme og portrett?

A/8	Engleansikt.	Utskåret i tre, malt i ansikt, hår og vinger har en forgyllingseffekt, trolig slagmetall.	Irret overflatedekor på hår og vinger. Karnasjonsmaling går ut over forgyllingseffekt enkelte steder. Om den er sekundær, så er òg karnasjonen det. Underliggende okerfarget maling på begge sider av haken. Oppskalling på hake. Korroderte jernspikre, som sannsynligvis har skyld for irring av overflatedekor og som tyder på kobberinnhold i dekomaterialet.
A/9	Øvre akterspeil med tre vindusåpninger.	Tre, malt rødt, forgylte trelister over og under de tre åpningene. Vertikale vindusomramminger er markert med en forgyllingseffekt.	Korroderet jernspiker.
A/10	Babord sideornament.	Utskåret i tre. Overflatedekor trolig i slagmetall.	Overflatedekor har irret. Opp- og avskallinger. Korrodert spiker.
A/11	Styrbord sideornament.	Utskåret i tre. Overflatedekor trolig i slagmetall.	Overflatedekor har irret. Opp- og avskallinger. Korrodert spiker.

A/12	Balusterrekke under bakplate.	Utskåret i tre. Overflatedekor trolig i slagmetall. Balustrene er malt røde på sidene og har en forgyllingseffekt på framsiden.	En baluster mangler. Overflatedekor har irret. Opp- og avskallinger. Korrodert spiker.
A/13	Fundament for balusterrekke.	Utskore i tre, overflatedekor i form av bladfolie, trolig slagmetall.	Overflatedekor har irret. Opp- og avskallinger. Korrodert spiker. Ser ut til at det har vært et element plassert midt bak, indikert ved nivåforskjell i malingslag.
A/14	Navneplate, utskåret.	"Sant Nicolay" er malt med rødt på hvit bakgrunn. Blyantlinjer for å markere bokstavfelt vises. Omkring navneplaten er det en ramme utskåret i tre med overflatedekorasjon trolig i slagmetall. Det ser ut til å ligge svart maling under nåværende overflatedekor.	Usikker på om navneplaten med omramming er original. Den har svært jevne flater.
A/15	Babord kanon.	Utskåret i tre med hull foran, malt svart.	Trolig av nyere dato enn skipet. De kanonene som trolig er originale er litt mindre og har ikke hull i senter foran.

A/16	Styrbord kanon.	Utskåret i tre med hull foran, malt svart.	Trolig av nyere dato enn skipet. De kanonene som trolig er originale er litt mindre og har ikke hull i senter foran.
A/17	Rorblad.	Tre, nedre del er malt grøn, øvre del er malt lysere brun. Skillelinjen mellom grønt og lys brunt felt er malt i en mørkere brun som har rent nedover.	Tilsynelatende stabil. Svært jevne flater, som A/14. Sekundær?
A/18	Nedre akterspeil.	Malt rødt øverst (på nivå med Bb/23 og Sb/23) og på nedre del er det malt som på Bb/22 og Sb/22, med brunt øverst, hvitt nederst og skillelinje mellom.	Enkelte områder med opp- og avskallinger.

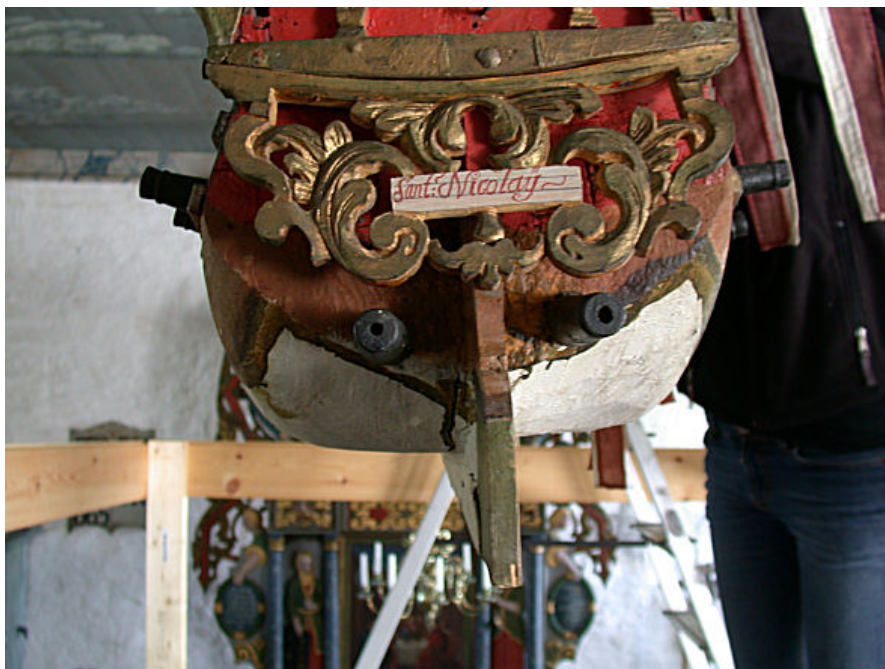
Nedre del av akterspeilet er også bladornamentikk. Denne er utført av en mindre trent hånd. Fargemessig ligner denne mer på midtre del av akterspeilet, men er en tydelig sekundær tilføyning da vannlinjen har blitt flyttet ved montering av nedre del. Ved nærmere undersøkelse kan man se at de gamle kanonportene er tettet igjen og at disse tidligere har vært på linje med nedre kanonrekke ellers på skipet. Kanonene har blitt flyttet ned under akterspeilet og vannlinjen har blitt flyttet ytterligere ned. Den nye linjen kan sees under kanonene på fig. 5.

Fig. 5 – Akterspeilet har blitt større ved at en ny del (A13) er tilført i underkant av det opprinnelige akterspeilet. Foto Henrik Smith 2006

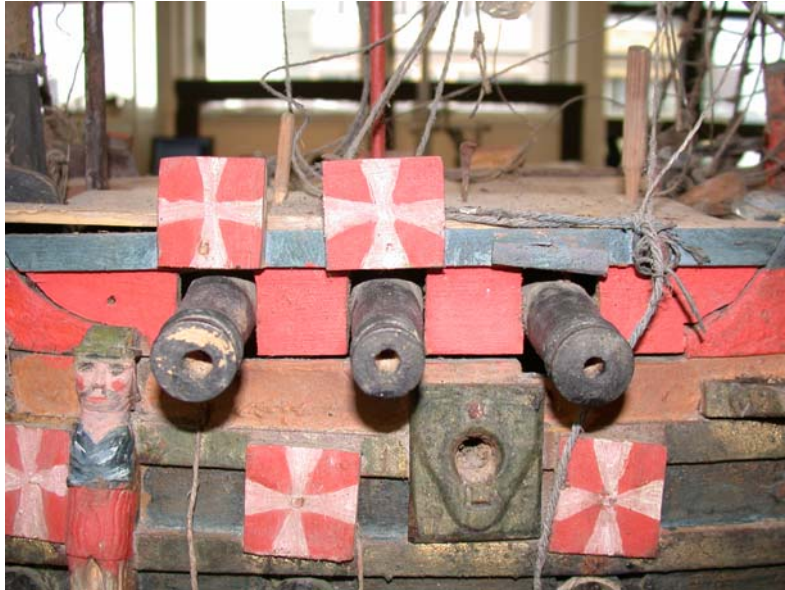
Senere tilføyde kanoner har et hull i senter. Videre er de en anelse lengre og har en større diameter enn de originale. Alt i alt er to kanoner på babord og seks på styrbord side samt de to under akterspeilet erstattet med nye kanoner. Bønsnesskipet har i utgangspunktet vært utstyrt med 18 kanoner på babord, 17 på styrbord side og to kanoner akterut. Slik skipet fremstår i dag har det fått et nytt hoveddekk og seks nye kanoner. Skipet har derfor blitt oppgradert fra en todekket orlogsmann med 37 kanoner til en med 43 kanoner. Når dette er gjort er usikkert. (Fig. 6)

Fig. 6 – Blant de sekundære tilføyelser: hevet hoveddekk og tre nye kanoner. Foto Henrik Smith 2006

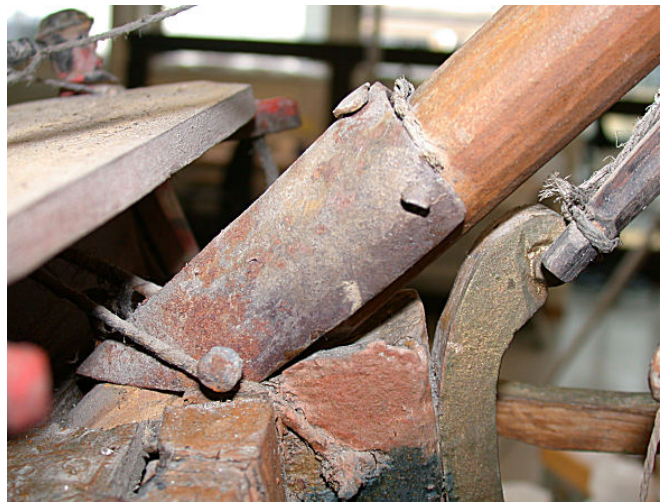
Fig.8 – Her er det montert en blikkplate for å holde sammen baugspryd/klyverbom, da denne er knekt i to. Tidligere reparasjon, ingen datering. Foto Henrik Smith 2006

Det var flere gjenstander på skipet som var løse eller som var brukket. Dette gjaldt bl.a. baugsprydet som var knekt i to, men som ble holdt på plass av et metallbeslag (Fig. 8). En av råene var også brukket og ble holdt på plass ved hjelp av seilet som var revet (sammenrullet). Nedre del på begge ankrene og mange av kanonene var også løse.

Til liming av alt tremateriale ble det benyttet fiskelim. Dette limet er reversibelt ved bruk av vann og har god limstyrke.

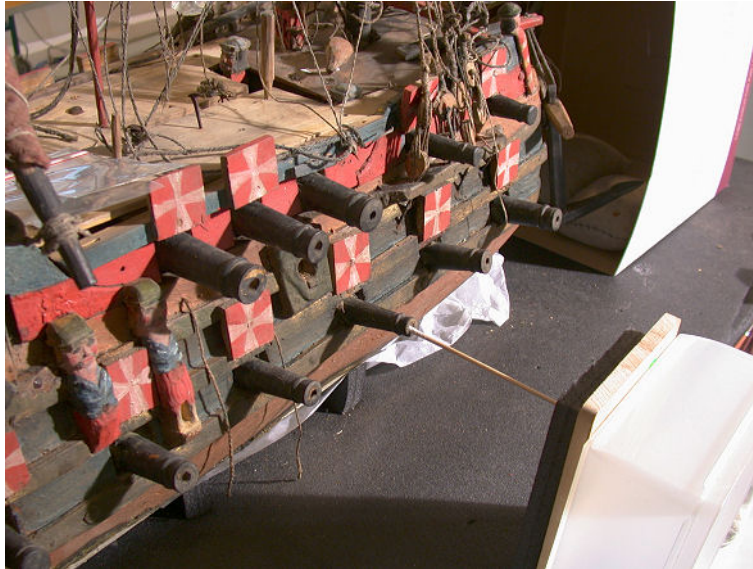
Fig.9 – Kanonene som var løse eller falt av, ble holdt i posisjon under liming. Foto Malou Genfors 2006

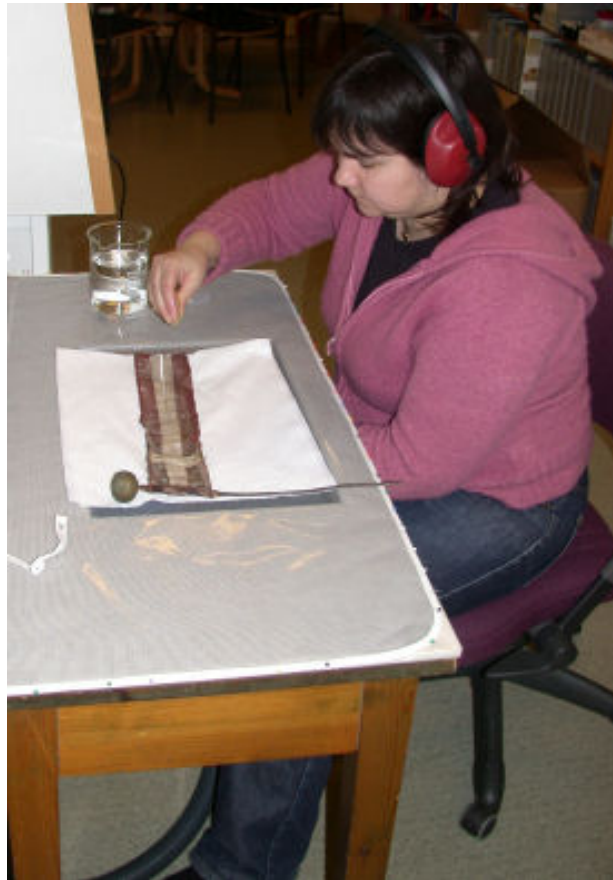
Fig. 10 – Våtrengjøring med vannstøvsuger på konstruert lavtrykksbord. Foto Inger Raknes Pedersen 2006

Vimplene kunne våtrengjøres på tradisjonelt vis i vaskebord fordi de ikke var montert til noen metallramme eller trestang. De øvrige flagg ble våtrengjort på lavtrykksbord. For å minske suget ble det lagt flere lag med filterpapir under flaggene. (Fig. 10)

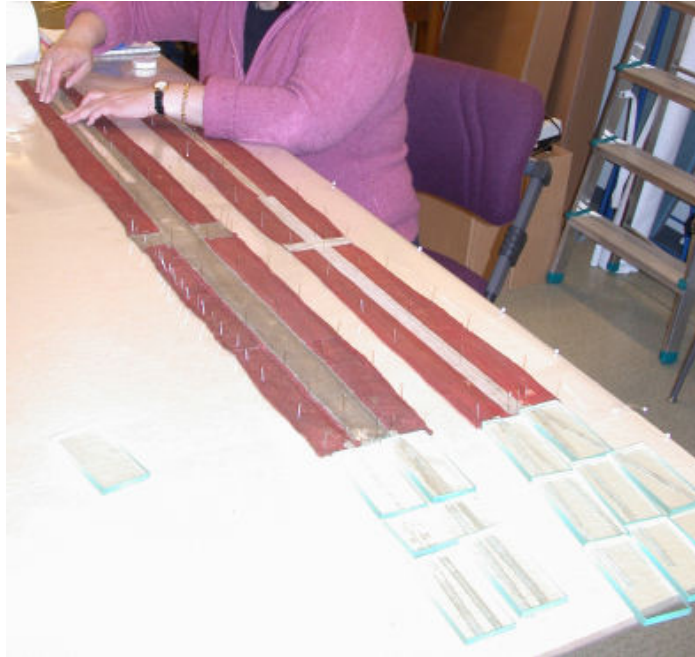
Fig. 11 – Fokk og store vimpel under glatting. Foto Inger Raknes Pedersen 2006

Flagg og vimpler var meget deformerte før konservering. De ble glattet ved hjelp av nåler og glassplater. Glattingen førte til at tekstilene i stor grad gjenvant sin opprinnelige størrelse.

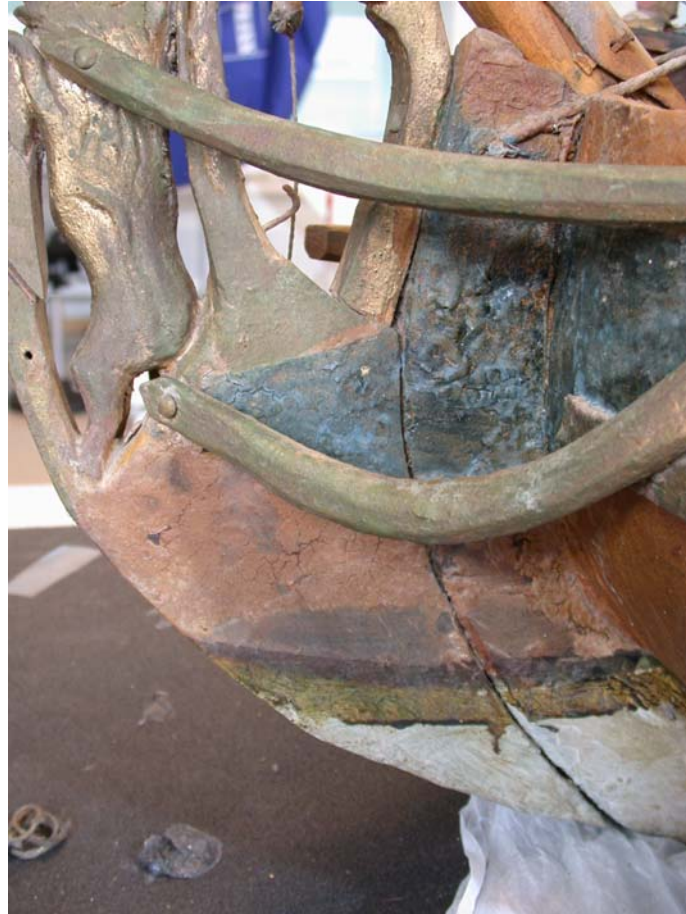
Fig.12 – Viser et område foran på baugen hvor malingen har løftet seg fra underlaget og dannet en boblete overflate. Bildet er fra før konservering. Foto Malou Genfors 2006

Det ble valgt å bruke LMK⁶ til å fastlegge malingen som var løs eller hadde løftet seg fra underlaget. LMK ble injisert under lagene ved hjelp av sprøyte eller ved bruk av pensel. Før konsolidering ble det injisert en blanding i forholdet 1 del etanol og 4 deler vann. Dette gjør at LMK'en trenger lengre inn og derved gir bedre heft mellom malingen og underlaget. Det ble benyttet både konsentrert LMK og en oppløsning 1:1 LMK blandet med vann. Overflødig LMK ble fjernet med vann før den tørket. Enkelte steder hvor LMK'en likevel ble synlig etter at den hadde tørket, kunne den enkelt fjernes med acetone.

En del steder på skroget og på mange av taljene var det løse malingslag. Etter behandling med LMK var det nødvendig med ytterligere tiltak for å legge ned malingen. Dette ble gjort ved hjelp av varmeskje (elektrisk oppvarmet spatula): Disse oppskallingene ble varmet opp gjennom et lag med klebefri folie (polyetylenterephtalat, Melinex) og forsiktig presset tilbake på plass. Det var viktig at varmeskjeen ikke ble varmere enn 70°C da den røde fargen ikke tålte så høy temperatur.

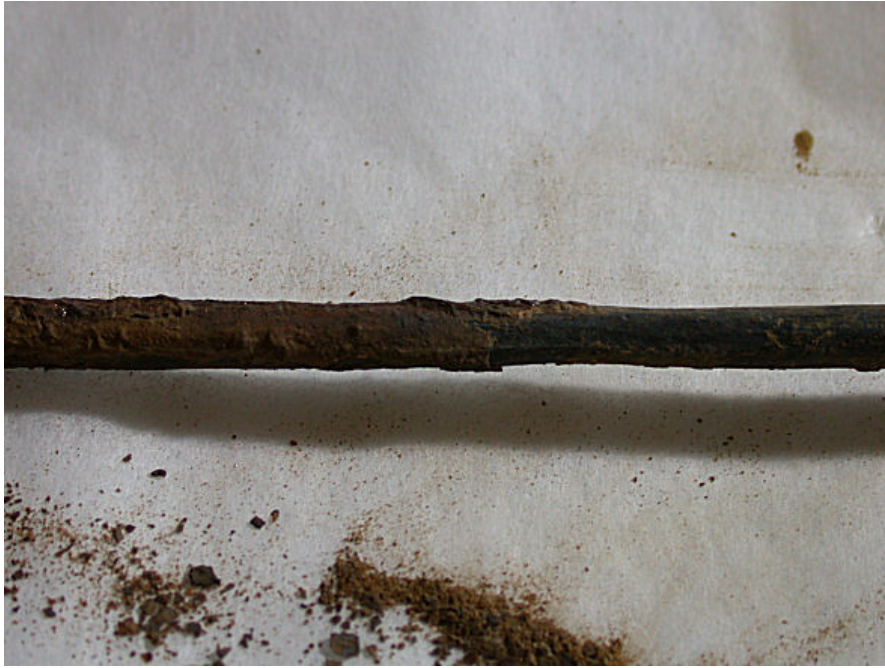
Alle flaggstengene og mange av spikrene som var brukt i skroget på båten var korroderte. Flaggstengene ble rensset for korrosjon ved hjelp av skalpell og glassfiberbørste. All løs korrosjon ble fjernet før stengene ble behandlet med Ferro-bet rustfjerner. Ferro-bet binder den gjenværende rusten som ikke er mulig å fjerne mekanisk.

Fig.13 – Viser metallet etter at det korroderende laget på høyre halvdel er fjernet mekanisk ved hjelp av skalpell og glassfiberbørste. Foto Malou Genfors 2006

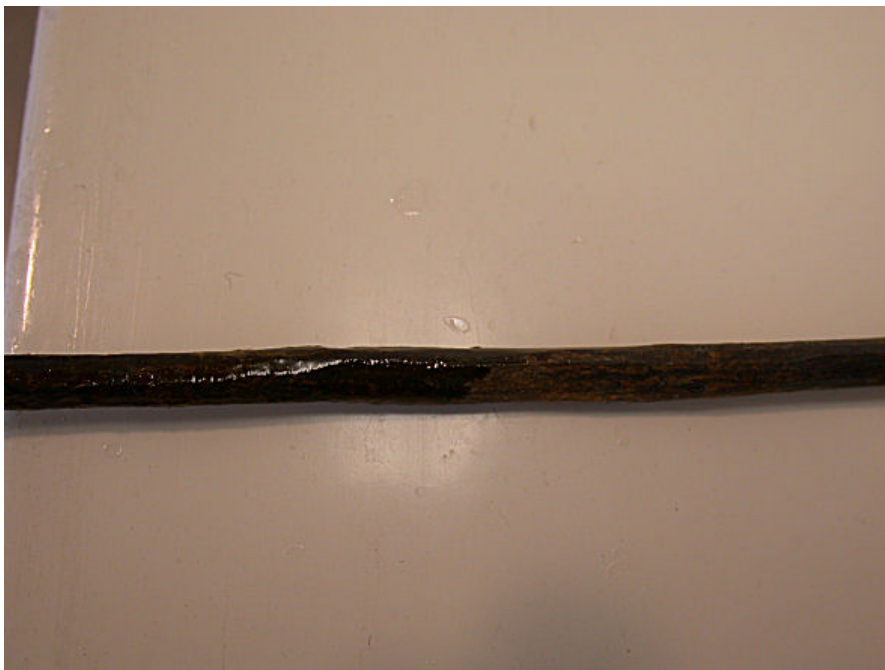
Fig. 14 – Her er nederste del av flaggstangen rensert mekanisk for rust, hvorpå Ferro-bet og Owatrol har blitt påført for å se om det kunne gi et tilfredsstillende resultat. Foto Malou Genfors 2006

Etter at Ferro-bet hadde fått virke i minst åtte timer ved romtemperatur, ble jernet behandlet med Owatrol-olje. Owatrol er en herdende olje som lager en beskyttende hinne på metallet og herder etter 24-48 timer ved romtemperatur. Behandling med Owatrol gir en litt blankere overflate som mattes ned etter hvert.

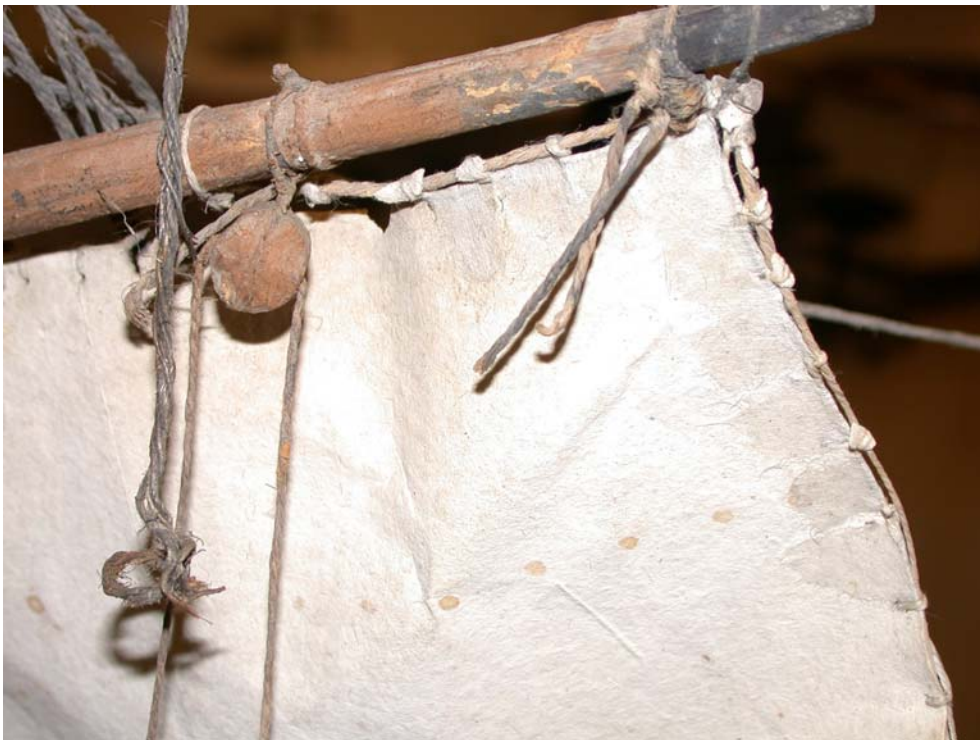
Det var svært mye løs overflateskitt på seilene. Mye av skitten lå godt nede i papirstrukturen. Det var flekker av maling, lim og andre ikke identifiserte materialer på overflaten. Flere steder hadde papiret revnet fra trådsømmen, eller trådsømmen har røket så seilet ikke lenger holdt seg på plass. I et av de øvre hjørnene på det største seilet var papiret borte. Det var også noen mindre revner i seilene.

Fig.15 – Viser trådsømmen som seilene er montert med. Her kan man også se avrevne fester på råen av både originale og sekundære riggfester. Foto Malou Genfors 2006.

Der seilet hadde revnet ble det festet med hengsler av sa-tissue.⁷ To lag sa-tissue ble limt sammen med hveteklister. Sa-tissuen ble rensset for urenheter før bruk. Hengslene ble lagt rundt en av trådene i seilekanten, uten å limes til denne. Der det kun er én tråd ble hengslet lagt rundt denne. De stedene hvor hengslene er limt fast til seilet er det kun brukt fortynnet hveteklister som klebemiddel. Hengslene er enkle å fjerne på et senere tidspunkt dersom dette skulle være ønskelig.
