Alterskapet i Hadsel kirke

– et alterskap fra senmiddelalderen attribuert til Lekagruppen

Undersøkelser og behandling av alterskapet

Olstad, Tone M. 2008. Alterskapet fra senmiddelalderen i Hadsel kirke – et alterskap attribuert til Lekagruppen. - Undersøkelser og behandling av alterskapet. Oppmåling av fire skap i Lekagruppen. – NIKU Rapport 21: 1-83

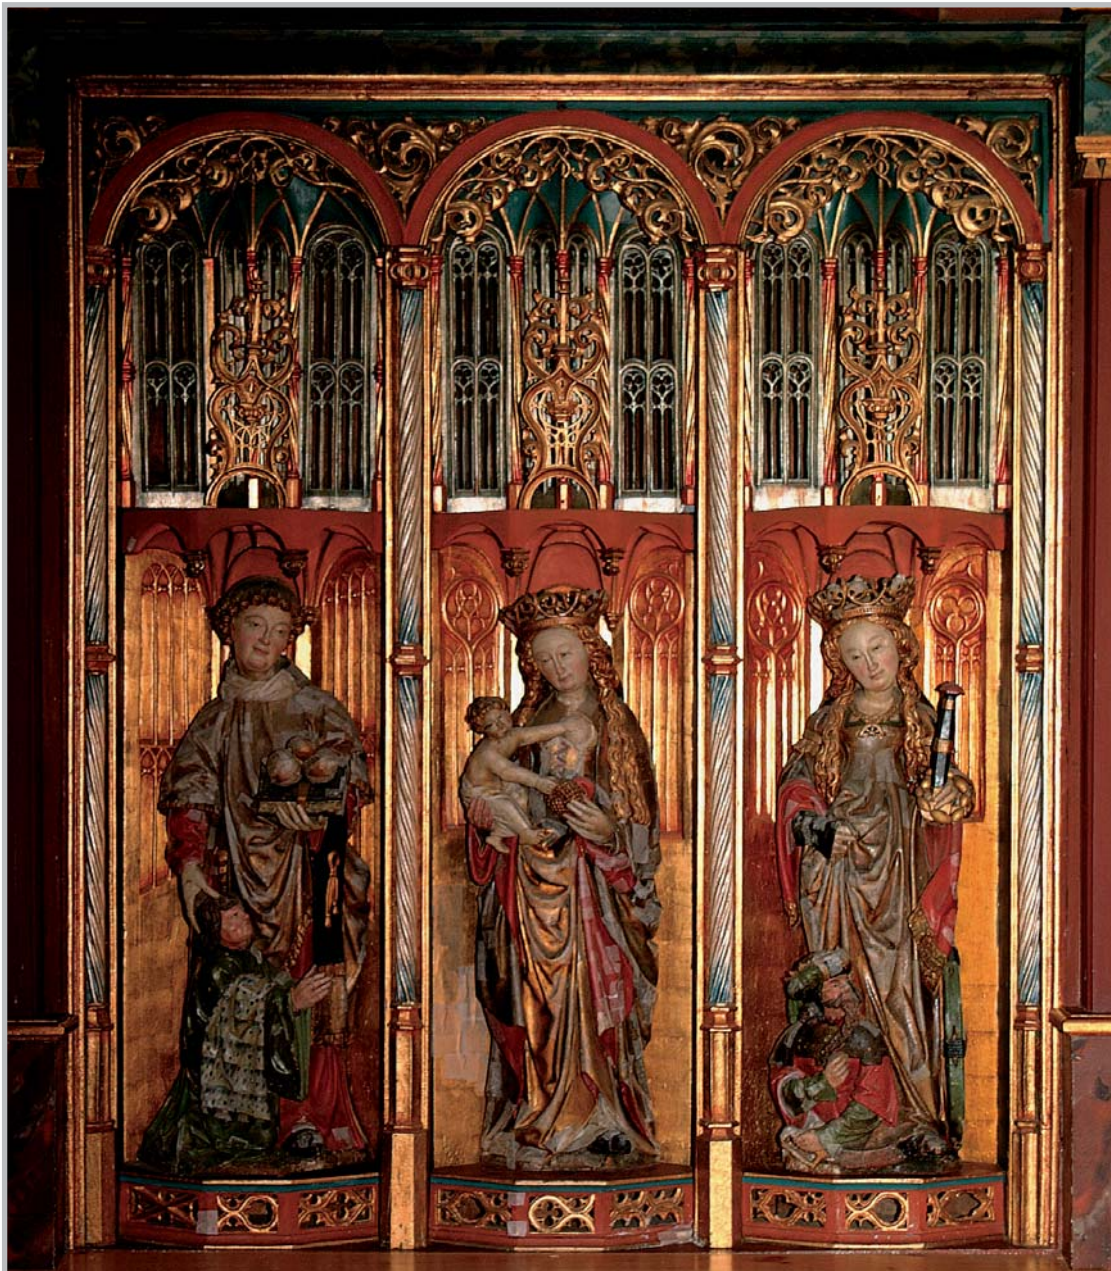
Figur 5: Helhet skap med skulpturer. Før demontering og behandling. Foto: Iver Schonhowd 2003

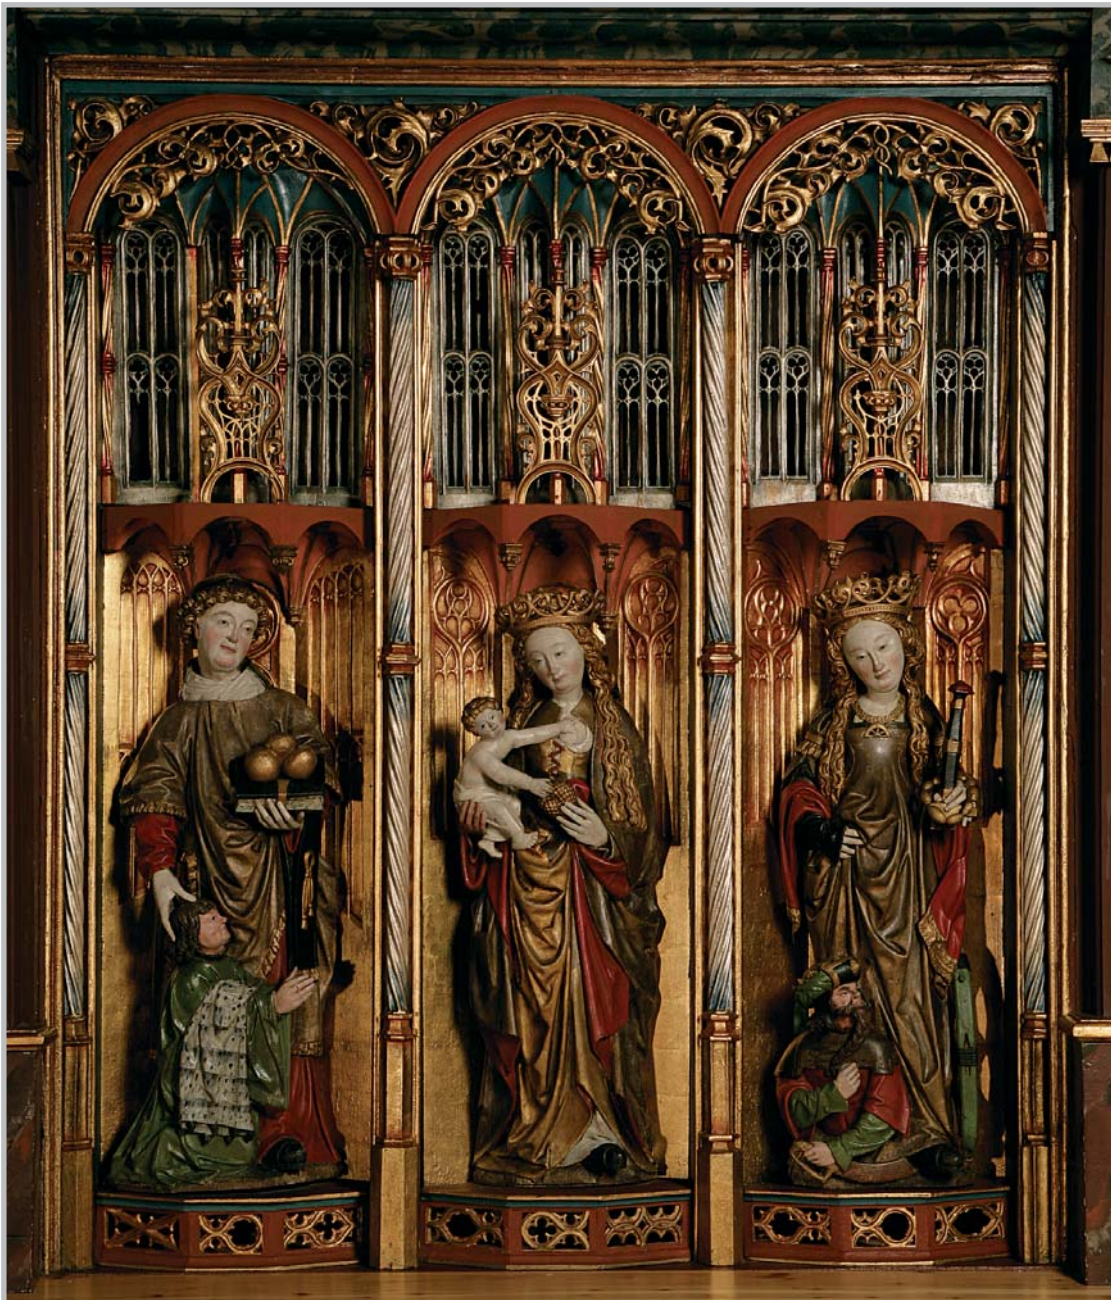
Figur 6: Helhet skap med skulpturer. Etter behandling og remontering. Foto: Birger Lindstad 2006

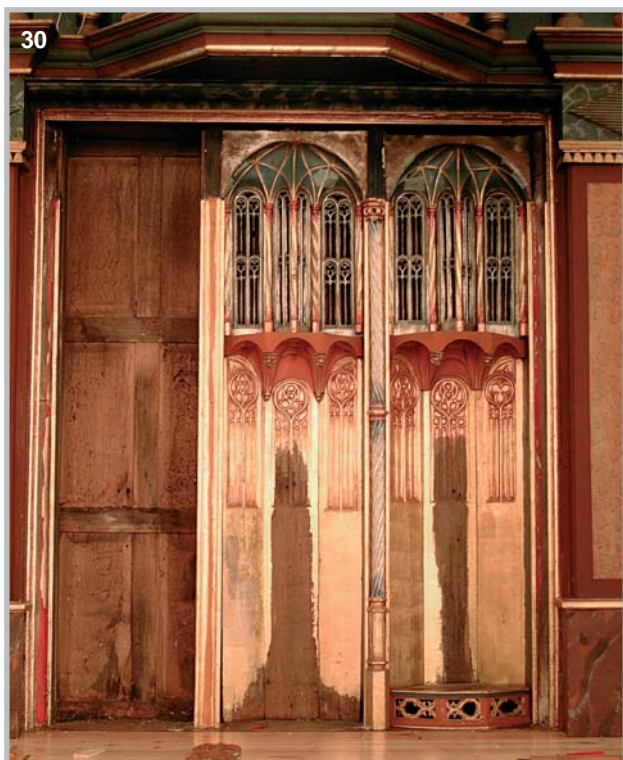
Fig. 30: Helhet skap uten skulpturer. Bildet viser det av alterskapet som ikke ble tatt inn til NIKU. Legg merke til bakveggen i skapet som er synlig i den venstre nisjen, og utsparingene for gullet i de to andre nisjene. Foto: Iver Schonhowd.

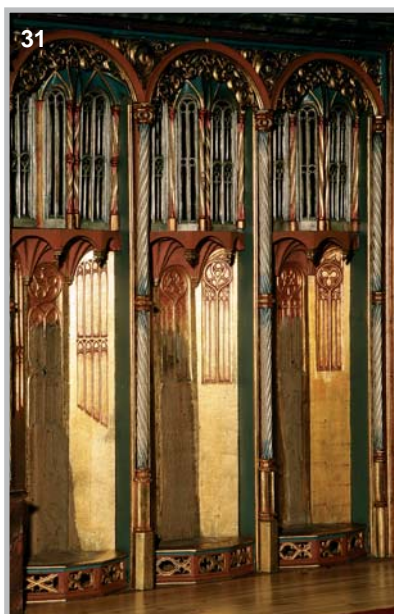
Fig. 31: Helhet skap uten skulpturer sett fra venstre side side. Dekorene på bakveggene er forskjellige, og i den venstre nisjen skrår dekoren nedover i et slags falskt perspektiv. Foto: Birger Lindstad

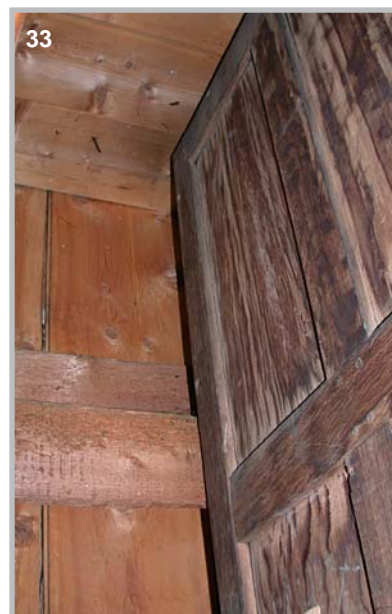
På baksiden av alterskapet er det fuktskjolder som om skapet skulle ha vært oppbevart ute, eller ha vært utsatt for vedvarende fukt. Deler av baksiden er blank på grunn av berøring. Dette er trolig slitasje som har oppstått før alterskapet ble bygget inn i prekestolalteret. Profilen som

Fig. 33: Øvre, venstre del av baksiden av skapet. Alterskapet er bygget inn i prekestolalteret. På baksiden er det et skap for oppbevaring av kirkesaker. Hyllene i skapet er fjernet for å kunne se baksiden av alterskapet som bærer preg av å ha stått eksponert for berøring, lys og sannsynligvis høy fuktighet. Foto: Tone Olstad

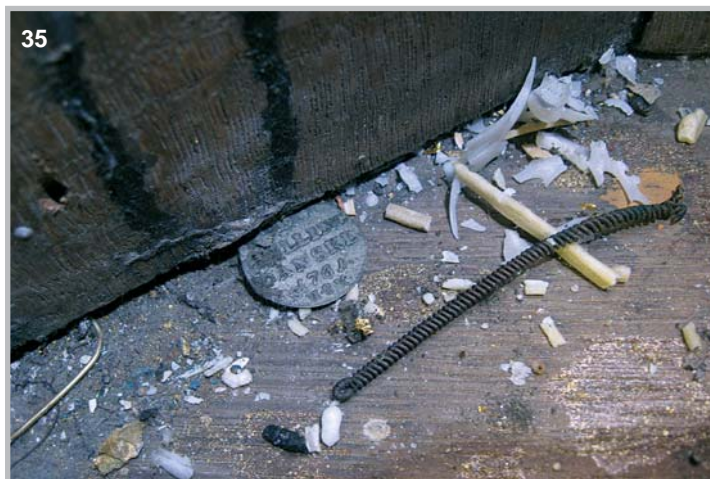
Etter at innredningen var fjernet i den venstre nisjen, kom utrolig mye støv og skitt til syne. (Figur 32 side 38.) Det ble funnet et lite, plant glassfragment; ca 6 x 2 cm og 2-3 mm tykt. Etter at sokkelen var tatt ut, ble det i den høyre nisjen, delvis under den venstre bakveggen funnet to tvunne snorer med metalltråder, muligens frynser til duk eller klesdrakt, samt en skilling fra 1761.¹⁴ Ifølge professor emeritus Kolbjørn Skaare ved Kulturhistorisk museum, UiO er mynten dansk, preget i København. Initialene H.S.K. under årstallet er forbokstavene til København-myntens myntmester i perioden 1761-83, Hans S. Knoph. Skaare sier at 2-skillinger (og/eller 1-skillinger) kjennes fra flere av de typiske kirkefunnene: Reinli, Olden, Nore, Alstahaug, Borgund, Joranger og Dønnes. Man mener at disse forekomstene i hovedsak skyldes at småmynt som var medbrakt med tanke på ofring, ble mistet. I den sammenheng finner Skaare det interessant med funn som synes å antyde at vedkommende mynt er plassert der bevisst, slik det er i Hadselskapet. Mynten kan være plassert der ved behandlingen av alterskapet i 1765.¹⁵ (Figur 35 side 38.)

Fig. 35: Detalj som viser venstre skillevegg og bunn i høyre nisje hvor det blant støv og stearin ble funnet to tvunnede metalltråder og en mynt. Mynten er en dansk 2-skilling med pregeåret 1761. Foto: Tone Olstad

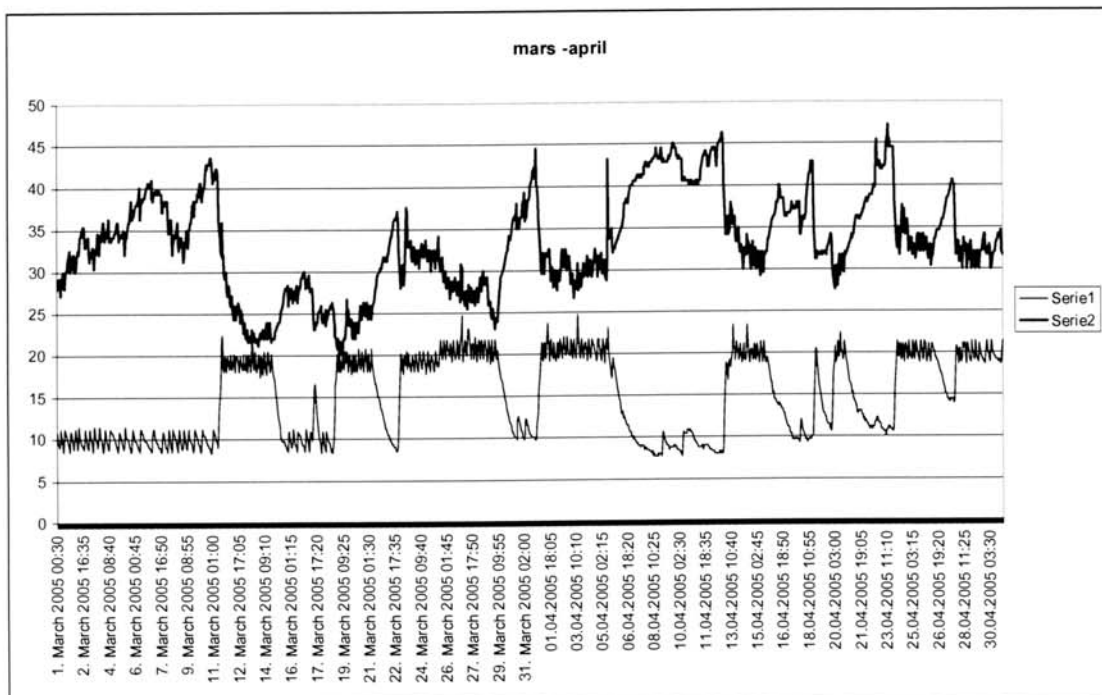
Fig.2
 Mars april 2005. Figuren viser hvorledes T ligger rundt 10°C når kirken ikke er i bruk og hvorledes RF synker når kirka varmes opp ved bruk. RF er lav i hele perioden og variere fra ca 47% – til ca 20%

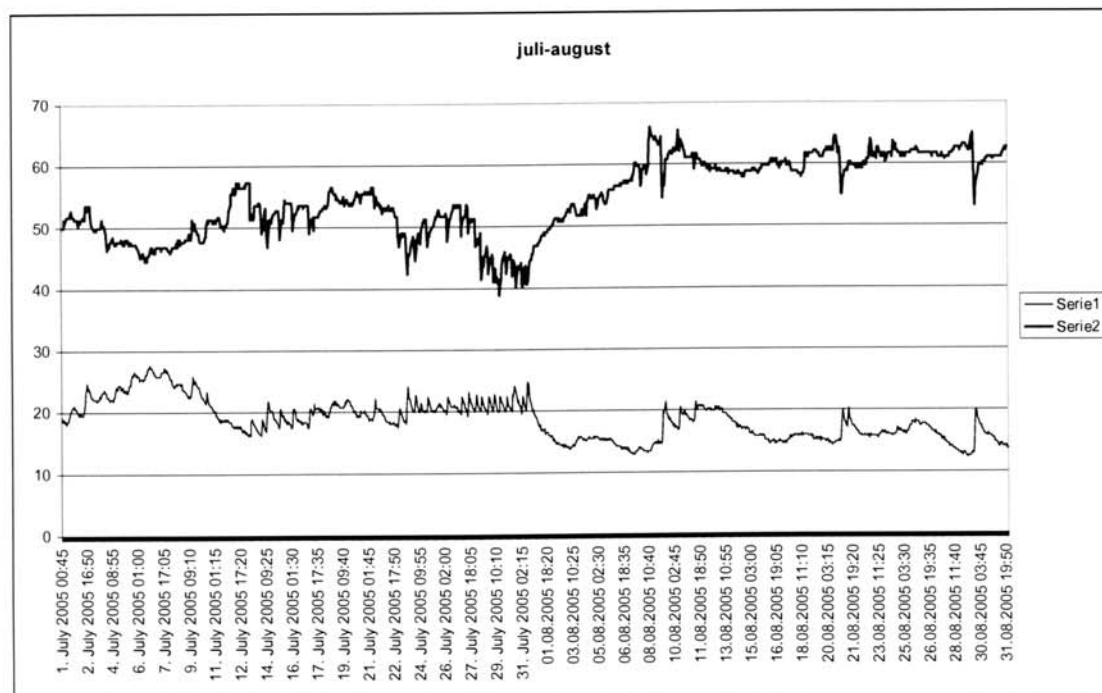
Fig.3.
 Juli-august 2005. I de oppvarmede sommermånedene – det er mulig at kirka er oppvarmet i perioden ca 24 – 31 juli-ligger RF mellom 40 og ca 65%. Dette er et klima som er forholdsvis bra for bemalt tre. RF inne er som RF ute så lenge kirka ikke varmes opp.

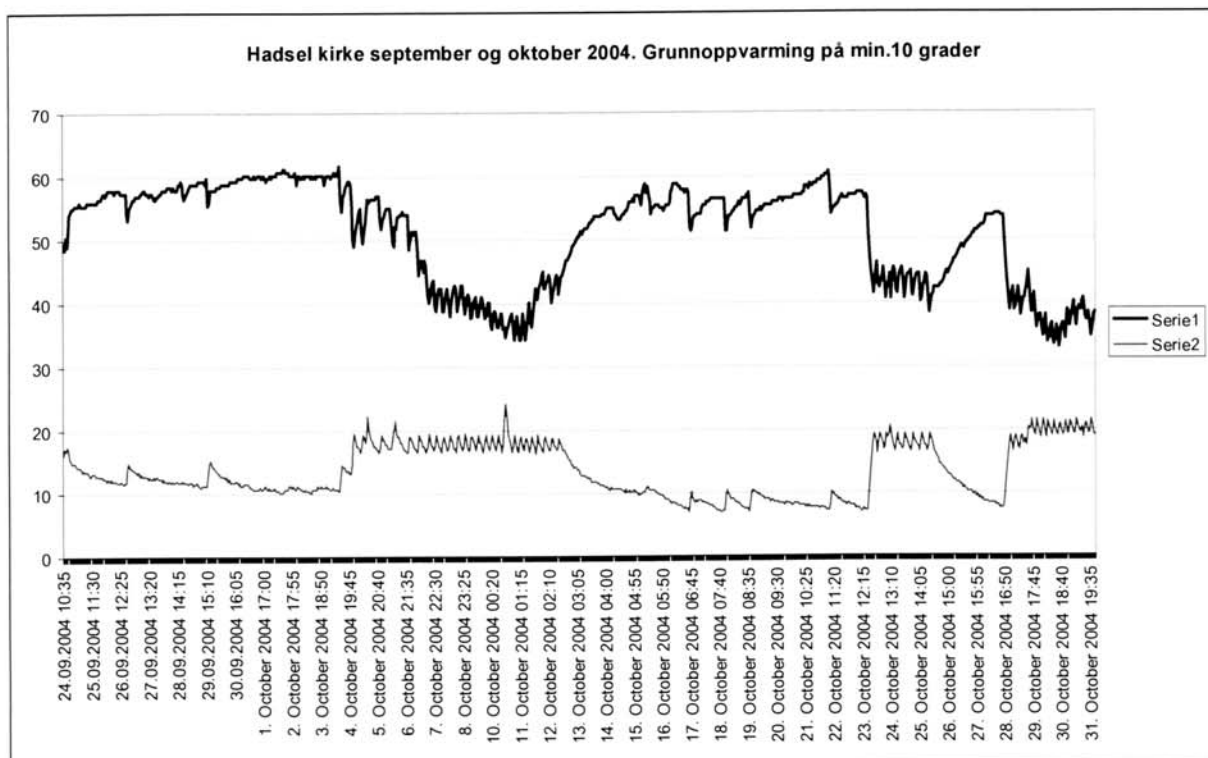
**Fig.4.**

September – oktober 2004. Figuren viser typiske oppvarmingsperioder; T ligger enten rundt 10°C som er grunnvarmen i kirka, eller rundt 20°C som er brukstemperaturen. Økning av T pga oppvarmingen fører til at RF faller. RF faller ned til ca 35%. Dette er innenfor en RF som bemalt tre kan oppbevares i.

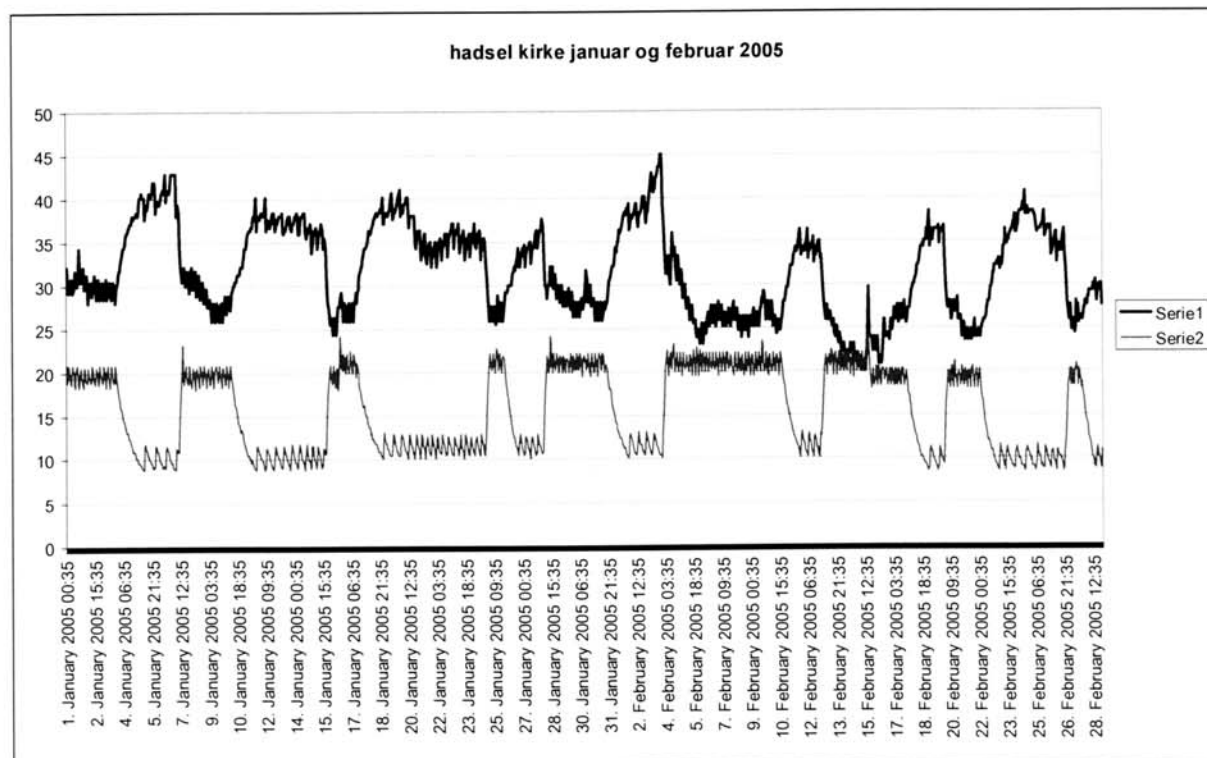
**Fig.5**

Også denne figuren viser typiske oppvarmingsperioder; T ligger enten rundt 10 som er grunnvarmen i kirka, eller rundt 20 som er brukstemperatur. Økning av T pga oppvarmingen fører til at RF faller ned til under 30 % og til ca 20% RF i midten av februar. Det er altfor lav RF for malt treverk.

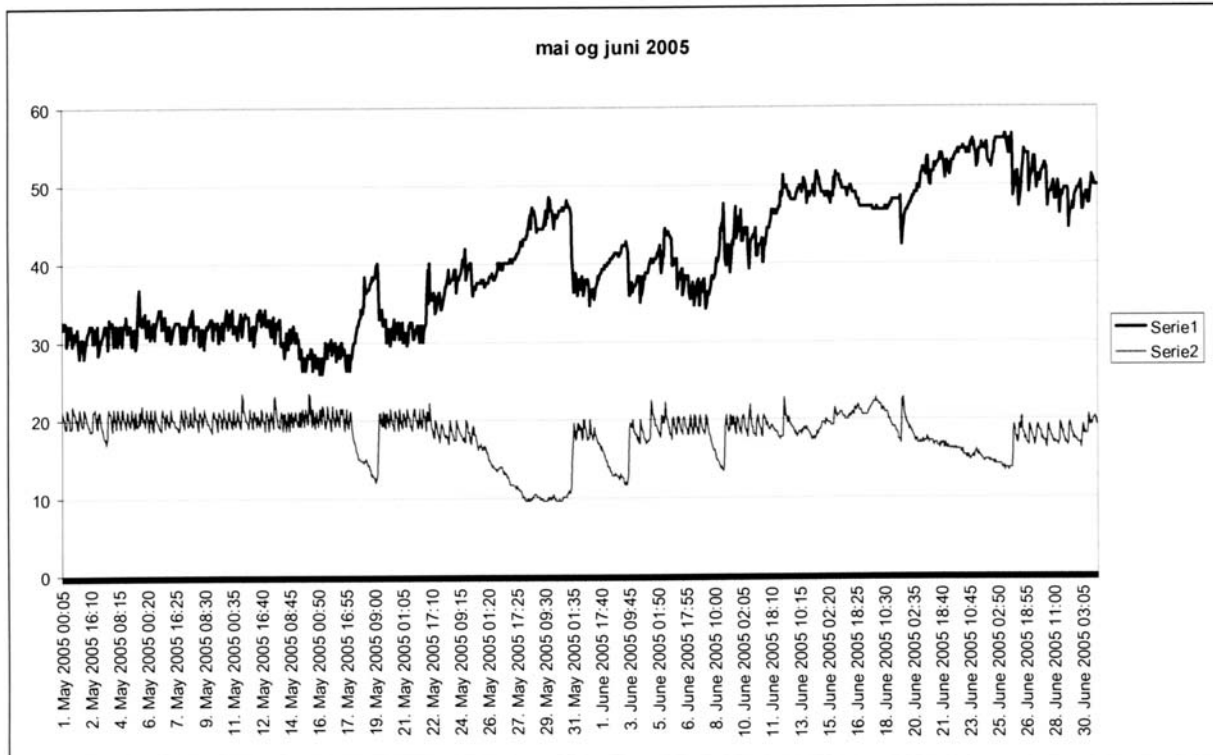
Fig.6
Figuren viser overgangen fra oppvarmet periode; T ligger rundt 20°C til uoppvarmet periode som starter ca 18.mai.
