NIKU Rapport 26

## Før og etter

Overvåking av tilrettelagte kulturminner

Oslo, januar 2009

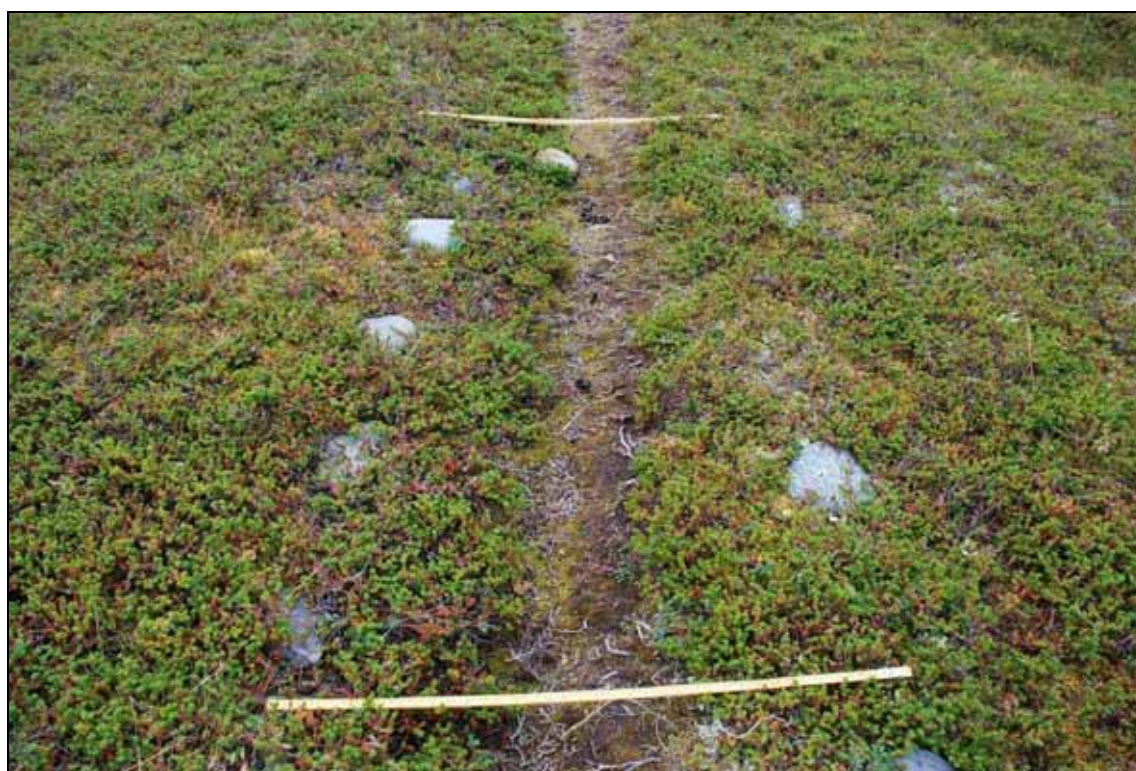
Figur 9: Fotefarstien i Selvika er stedvis merket med løse steiner i lyngen. (foto: Elin Rose Myrvoll 2007).

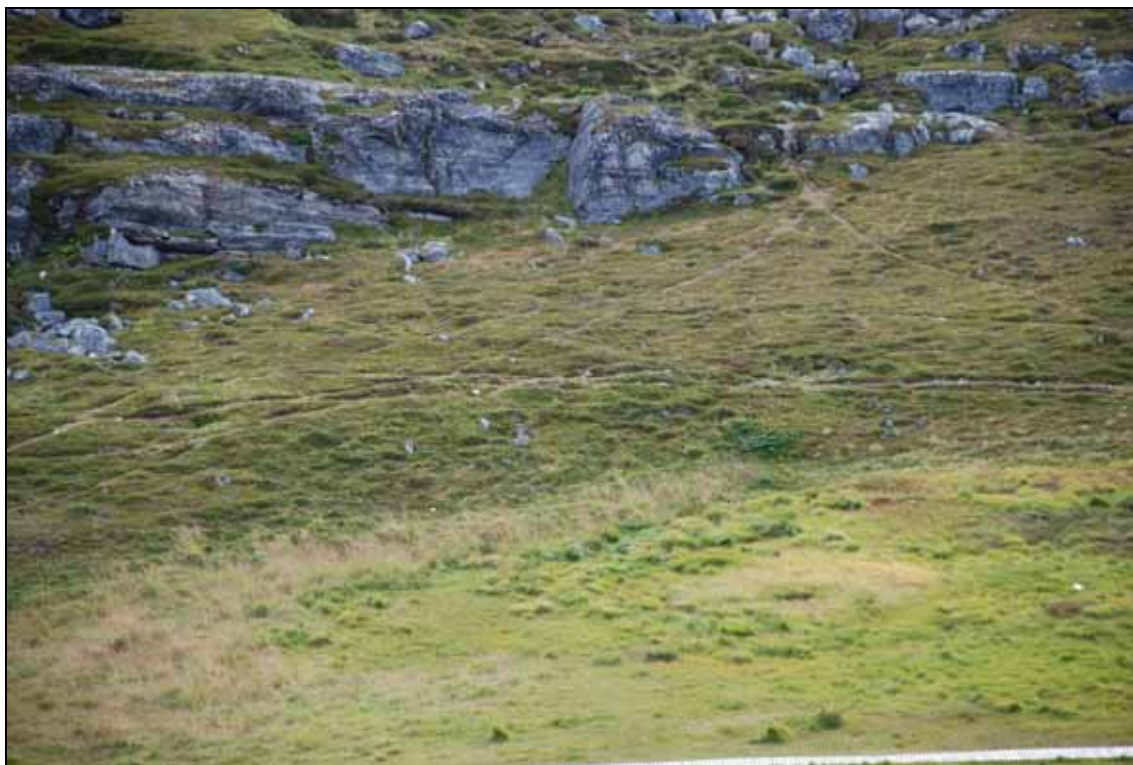
**Figur 12:** Kirkegårdsbukt; område med hellegroper og tufter sør for plankestien. Gamle reintråkk er gjenbrukt av publikum (foto: Elin Rose Myrvoll 2007).

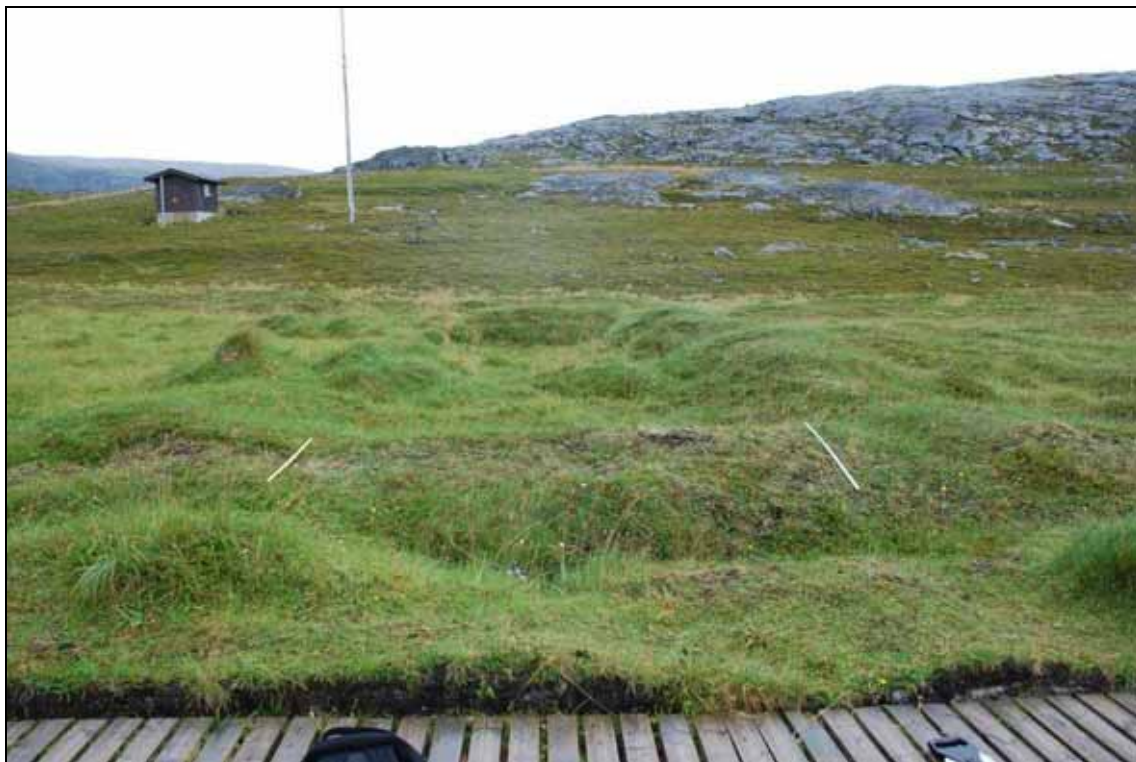
**Figur 2: Kulturminne 1. Slitasje (sti) på tuft samt skade pga plankesti.**

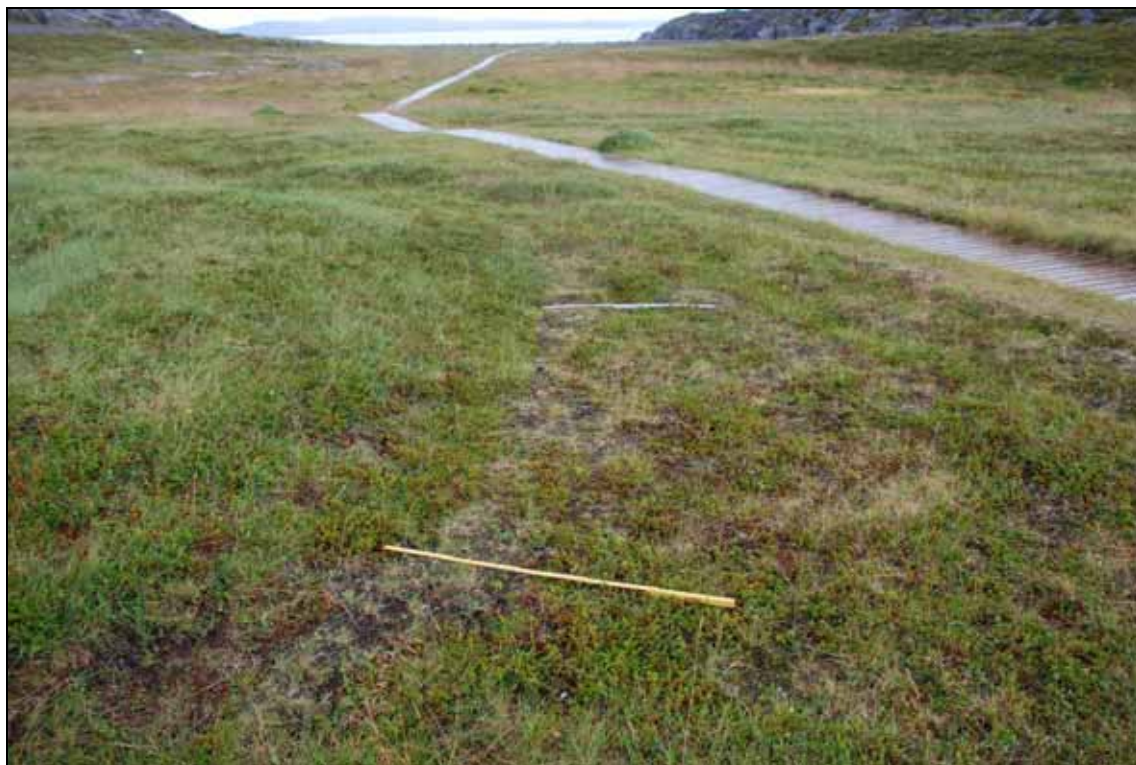
**Figur 8: Kulturminne 2, utsnitt C. Slitasje (sti) og skade pga plankesti.**

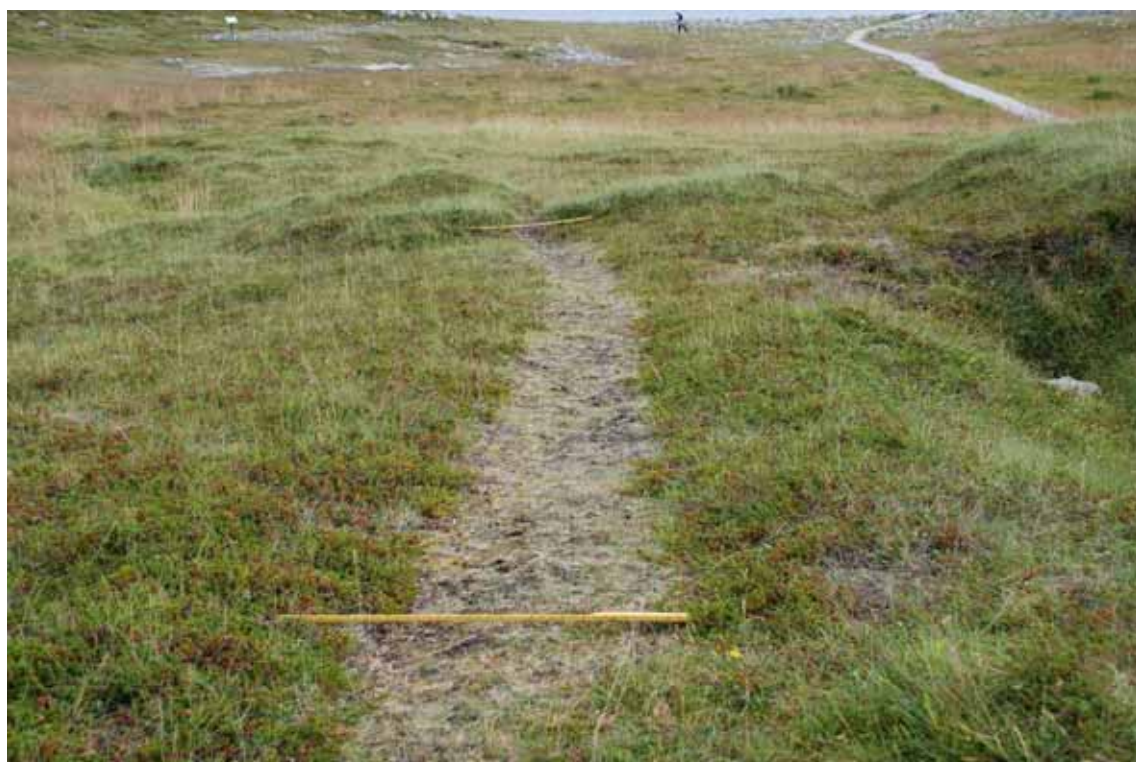
**Figur 9: Kulturminne 2, utsnitt D. Slitasje (sti).**

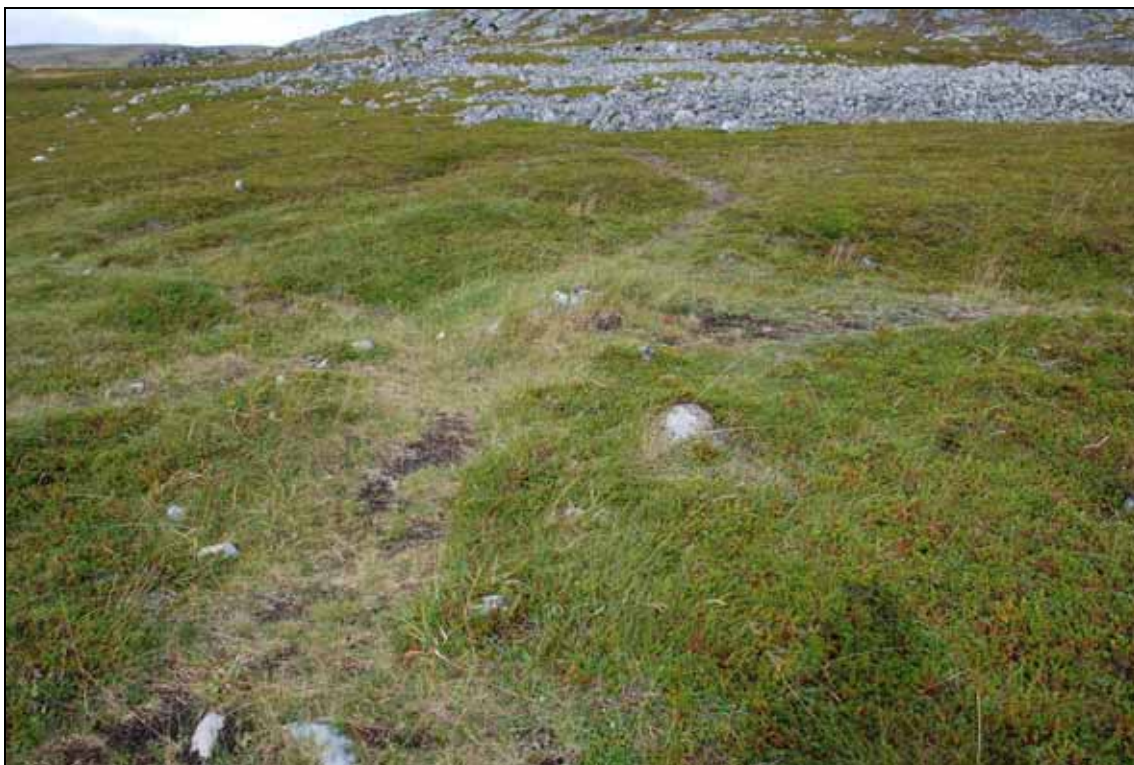
**Figur 10: Kulturminne 3. Skade; tidligere var fotefarskilt plassert i tufta. Slitasje pga sti.**

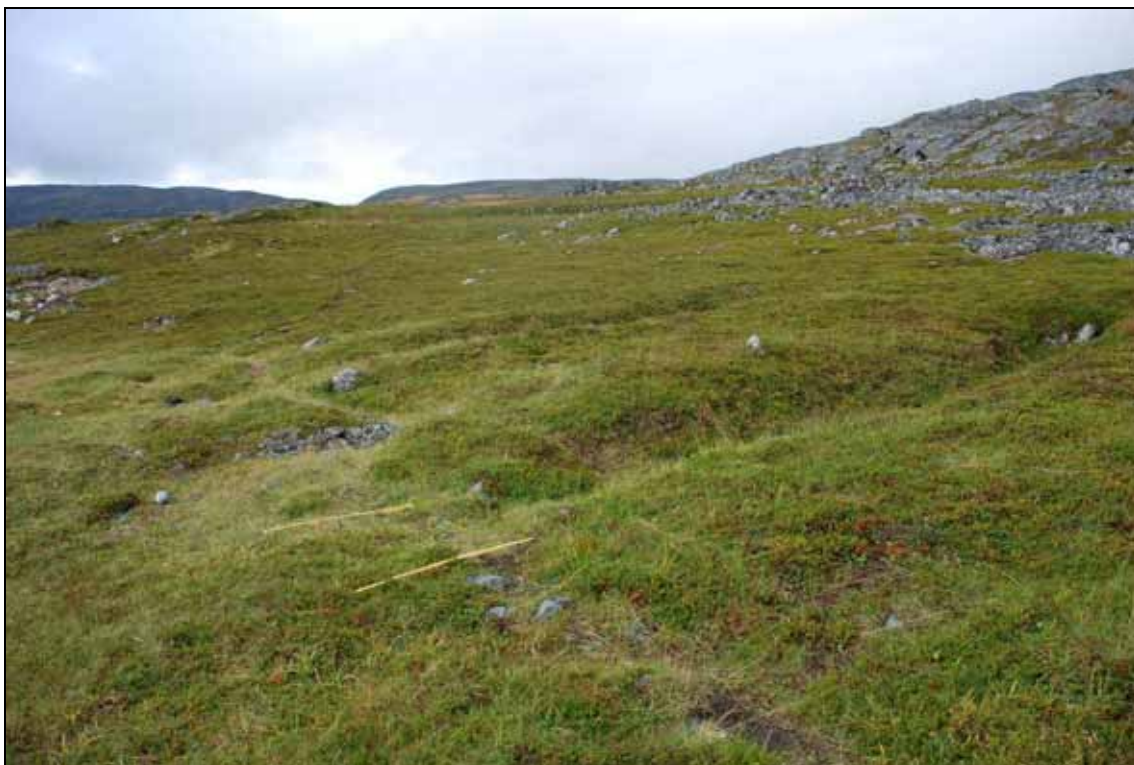
**Figur 12: Kulturminne 4. Slitasje (sti) i forkant av nausttufta.**

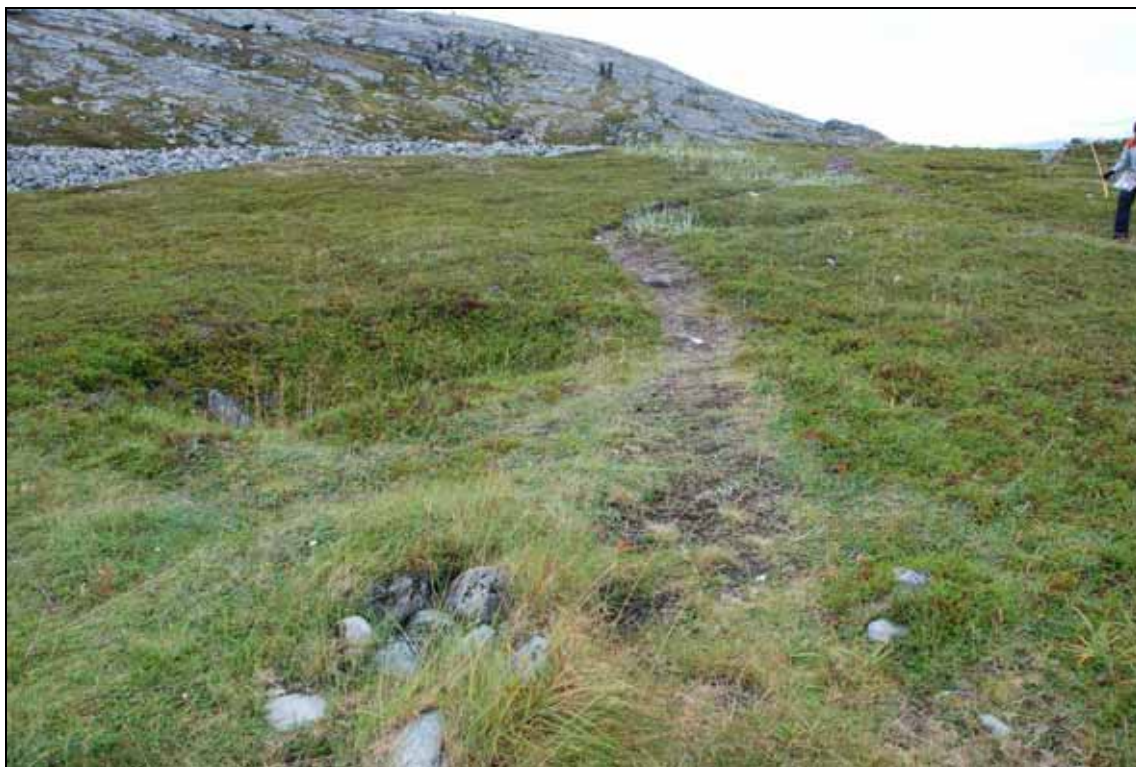
**Figur 21: Kulturminne 8. Skade (sti) på hellegrop.**

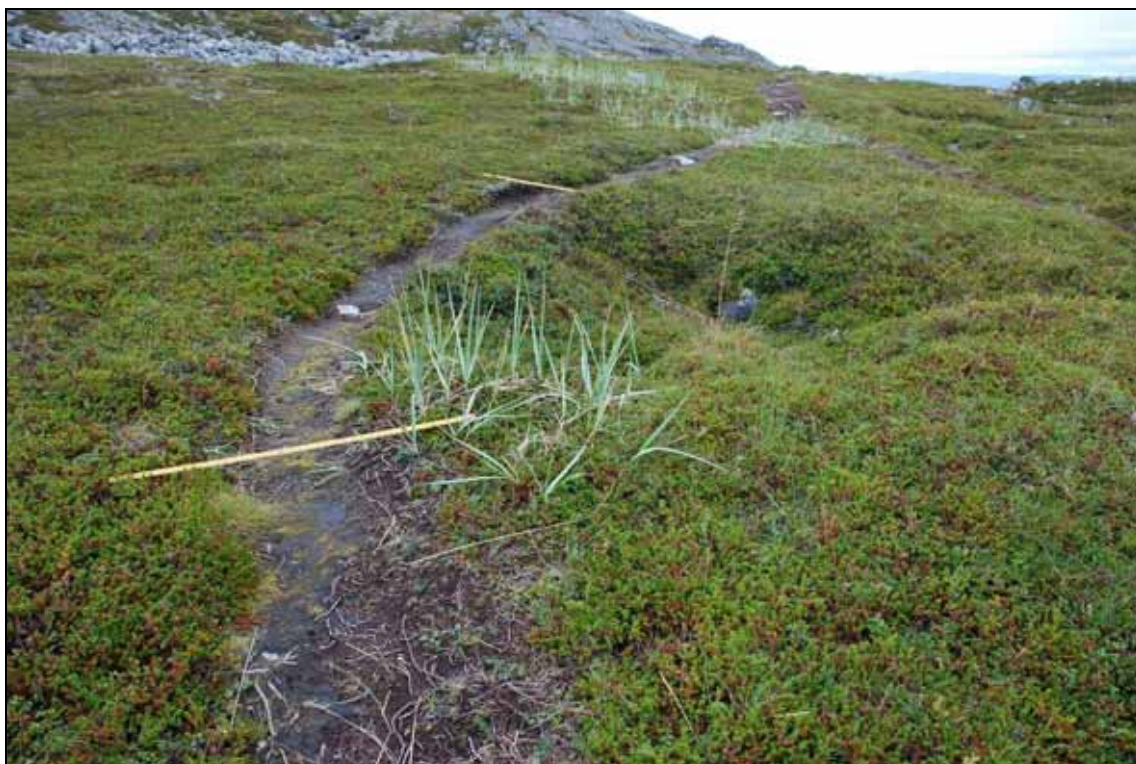
**Figur 22: Kulturminne 9. Skade (sti) på hellegrop.**

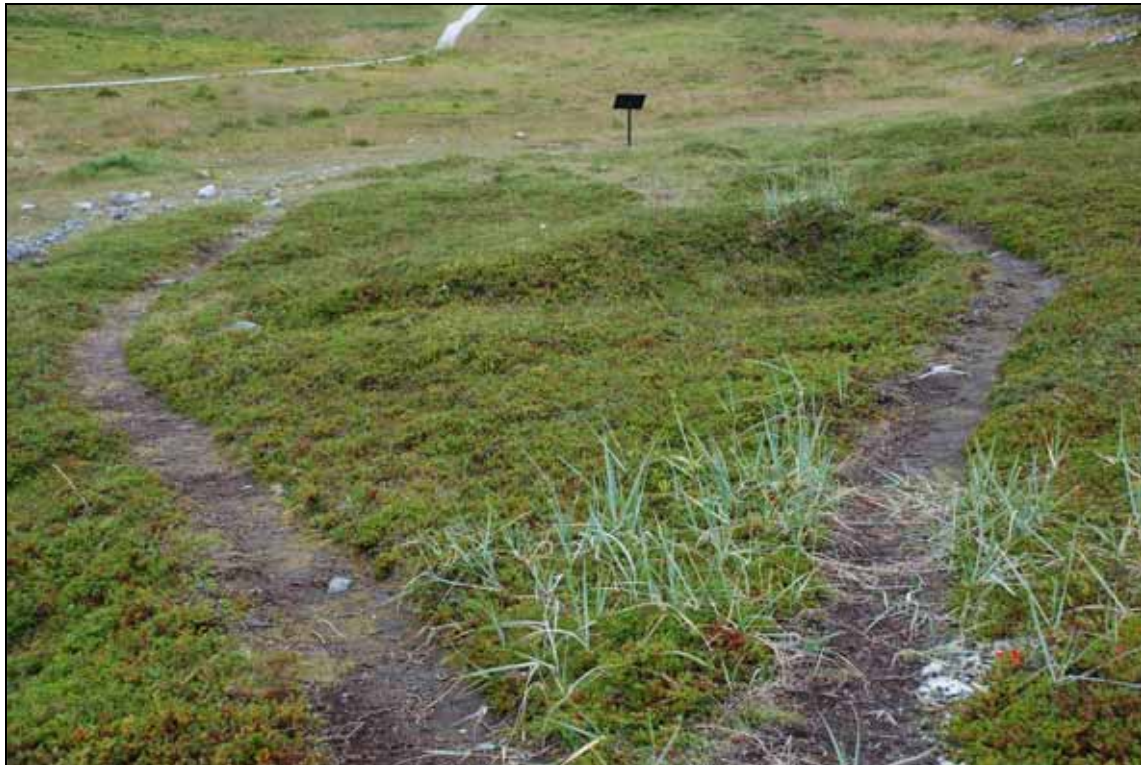
**Figur 23: Kulturminne 9. Skade (sti) på hellegrop.**

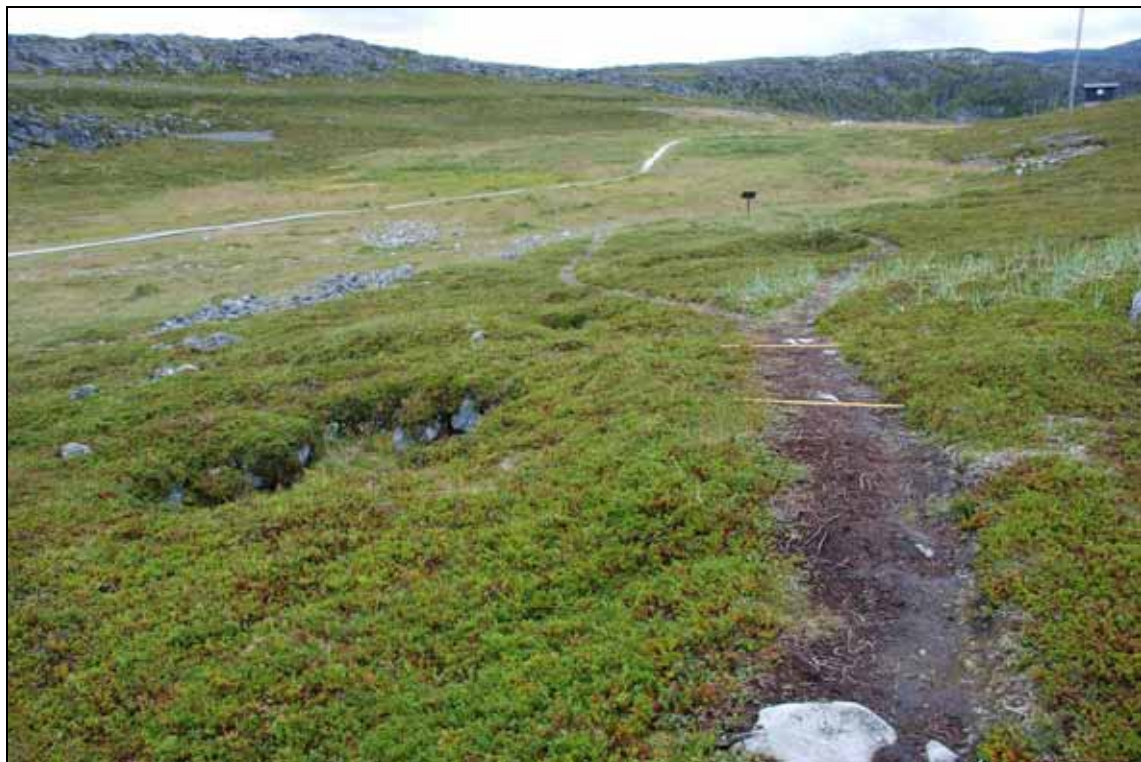
**Figur 24: Kulturminne 10. Skade (sti) over sikringssone til hellegrop.**

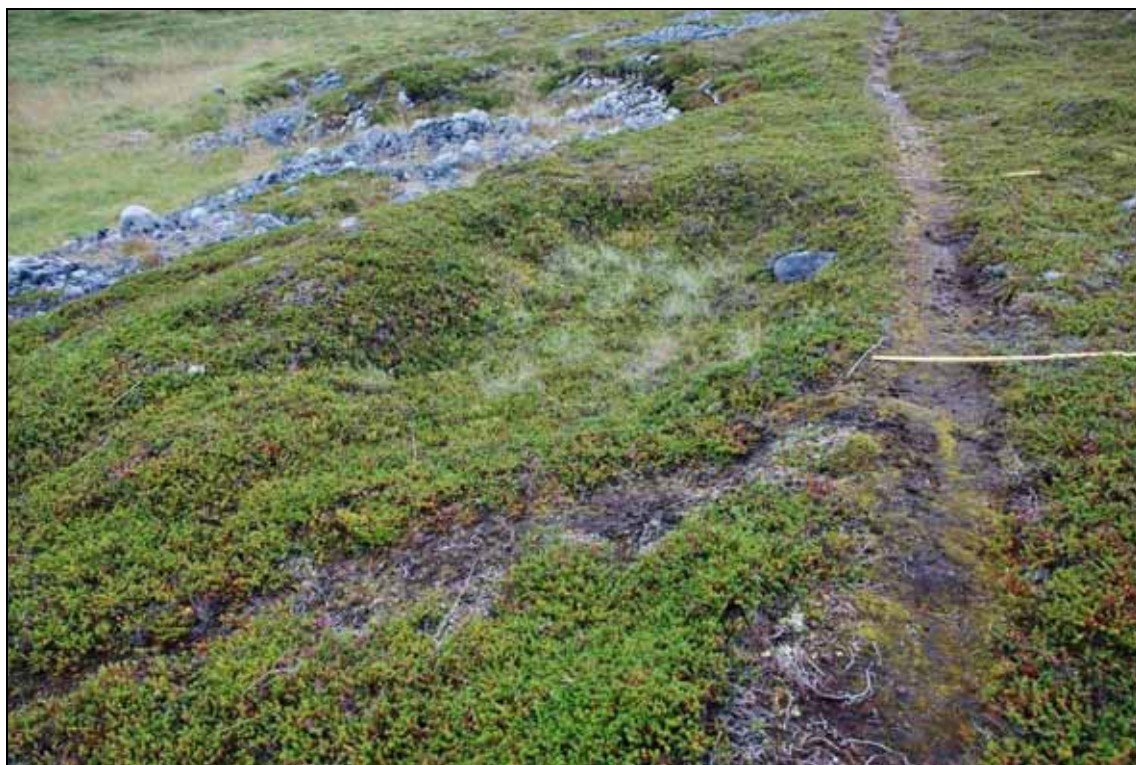
**Figur 31: Kulturminne 15. Slitasje (sti) og skade (masseuttak) på hellegrup.**

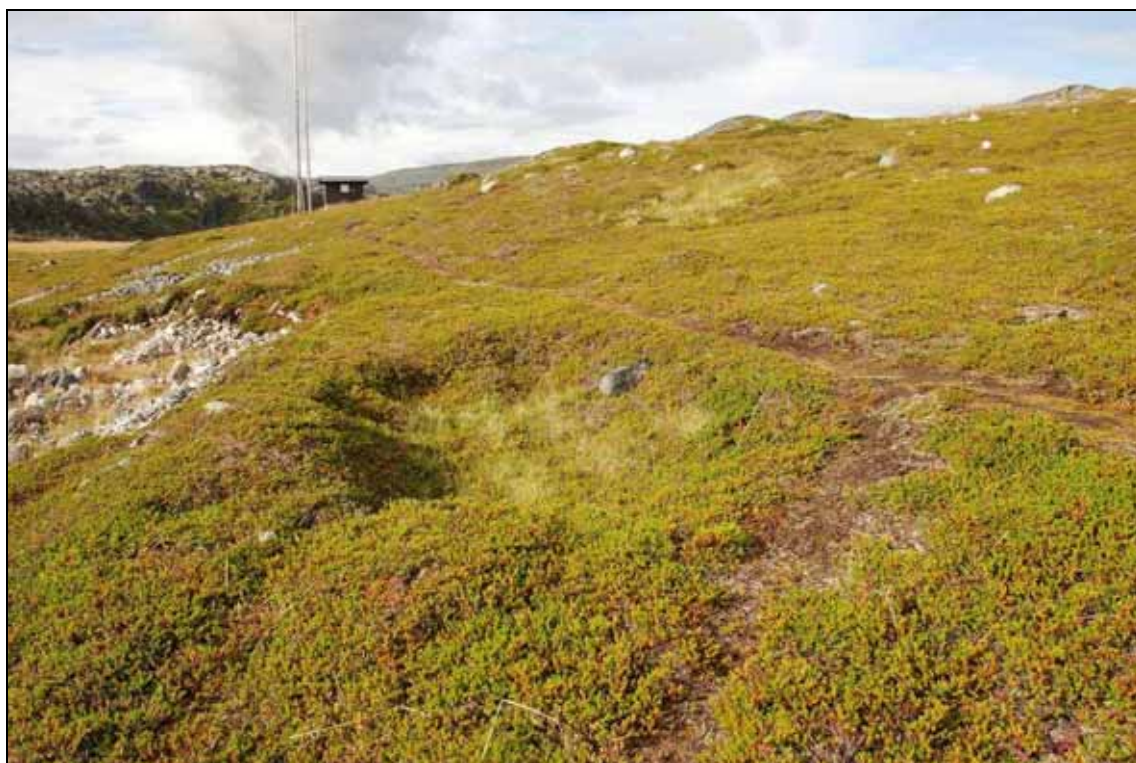
**Figur 32: Kulturminne 15. 2001: Slitasje (sti) og skade (masseuttak) på hellegrup- (foto: Bjørnar Olsen 2001).**

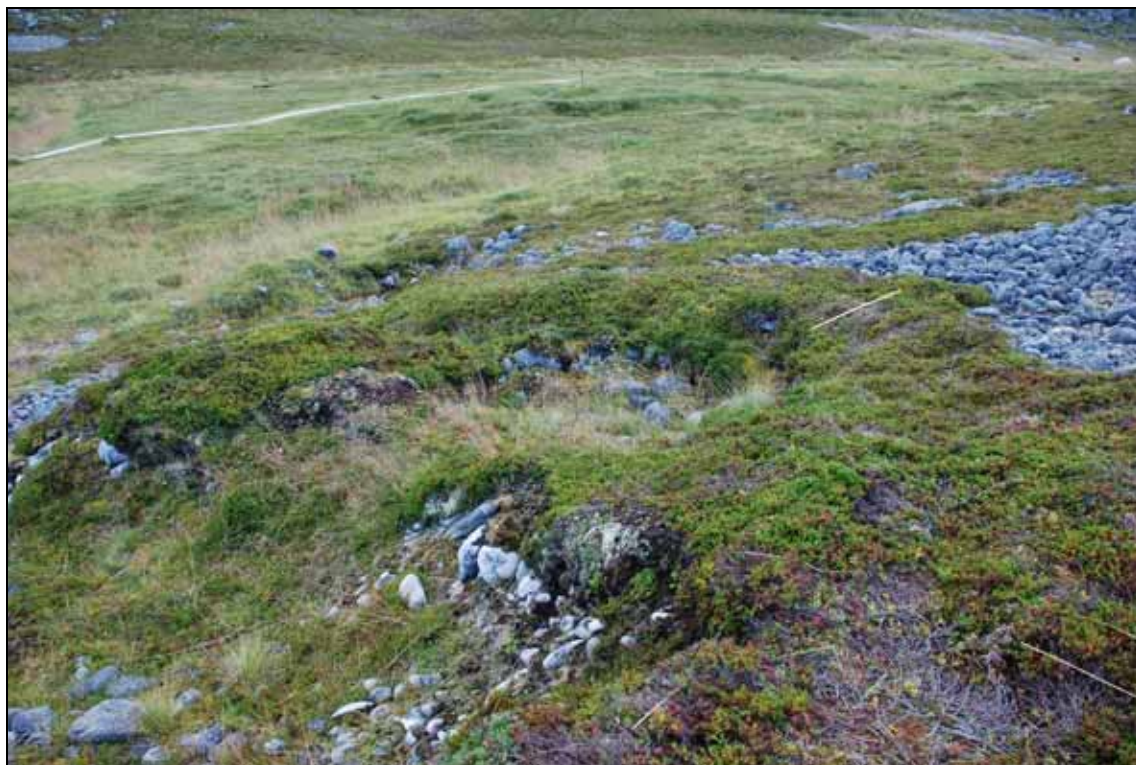
**Figur 33. kulturminne 16. Skade (masseuttak) på hellegrop.**

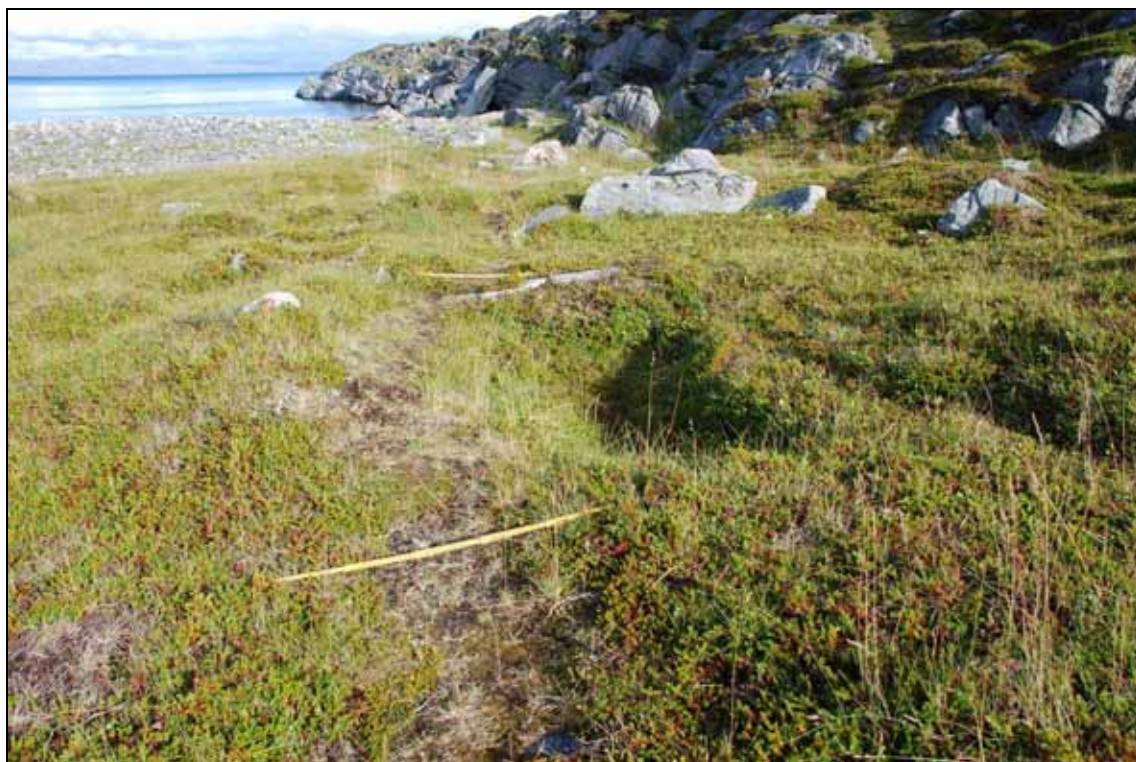
**Figur 34: Kulturminne 17. Slitasje (sti) på hellegrop.**

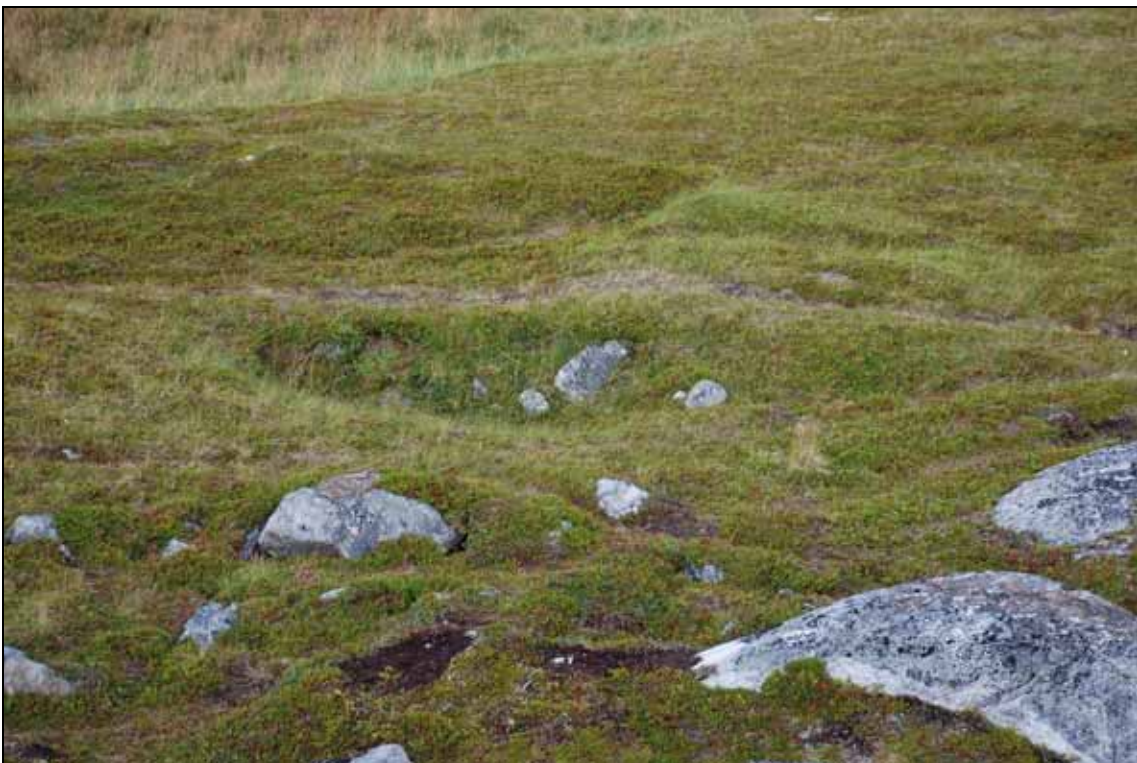
**Figur 36: Kulturminne 18. Skade (sti) på hellegrop.**

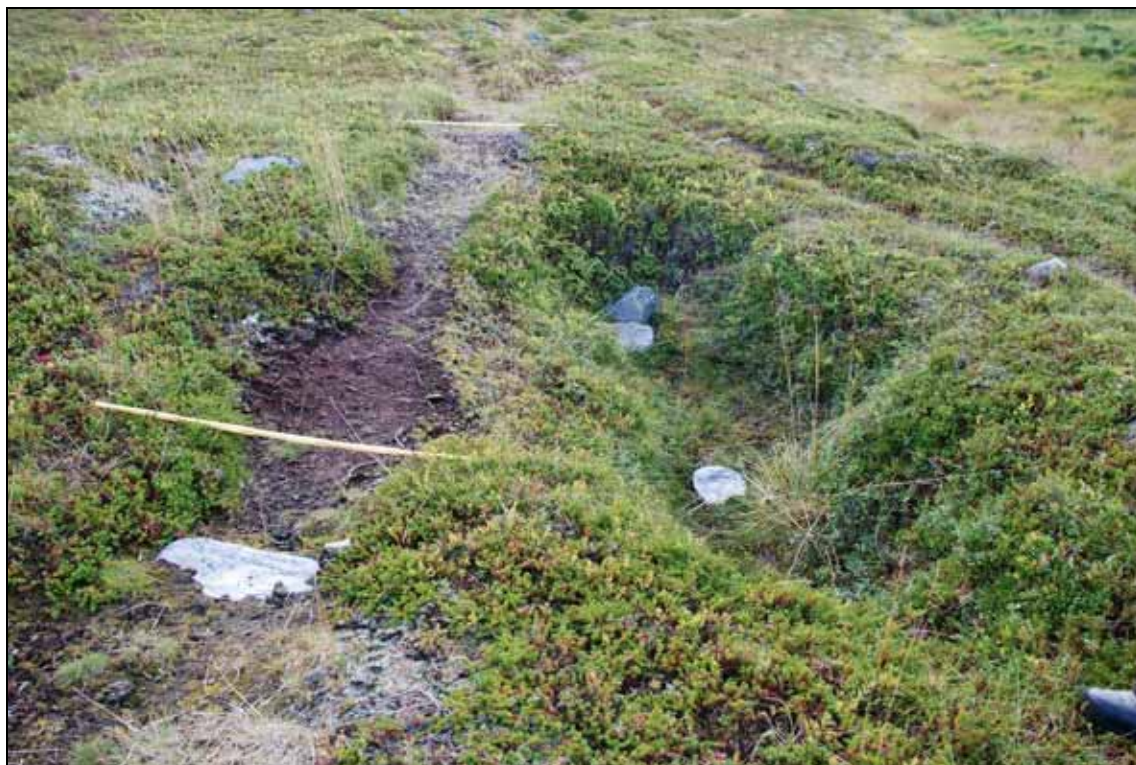
**Figur 39: Kulturminne 19. Skade (sti) på hellegrup.**

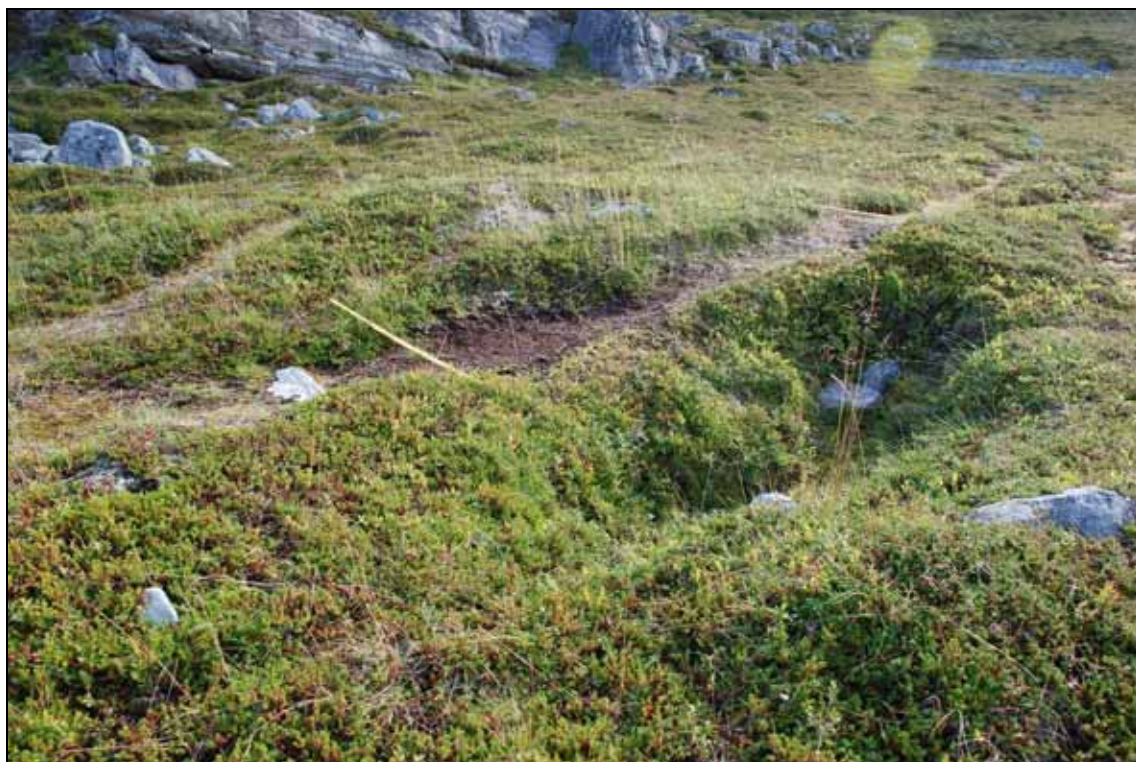
**Figur 40: Kulturminne 19. Skade (sti) på hellegrup.**

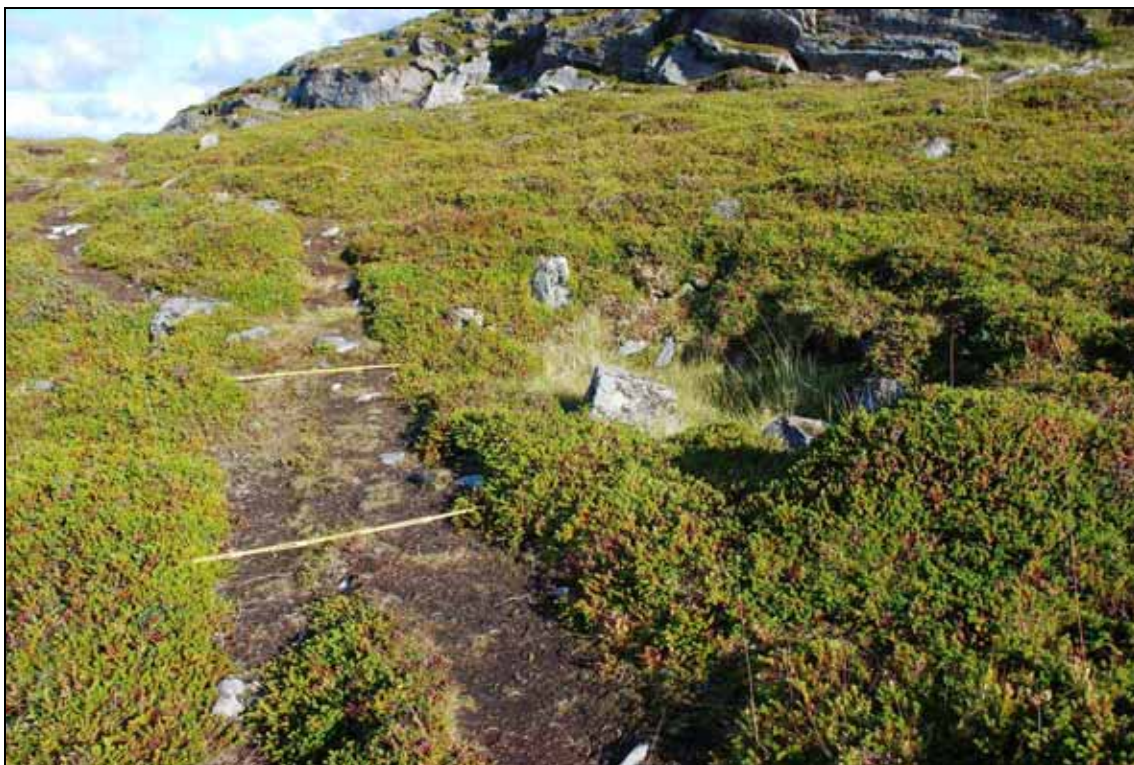
**Figur 41: Kulturminne 20. Skade (sti) på hellegrop.**

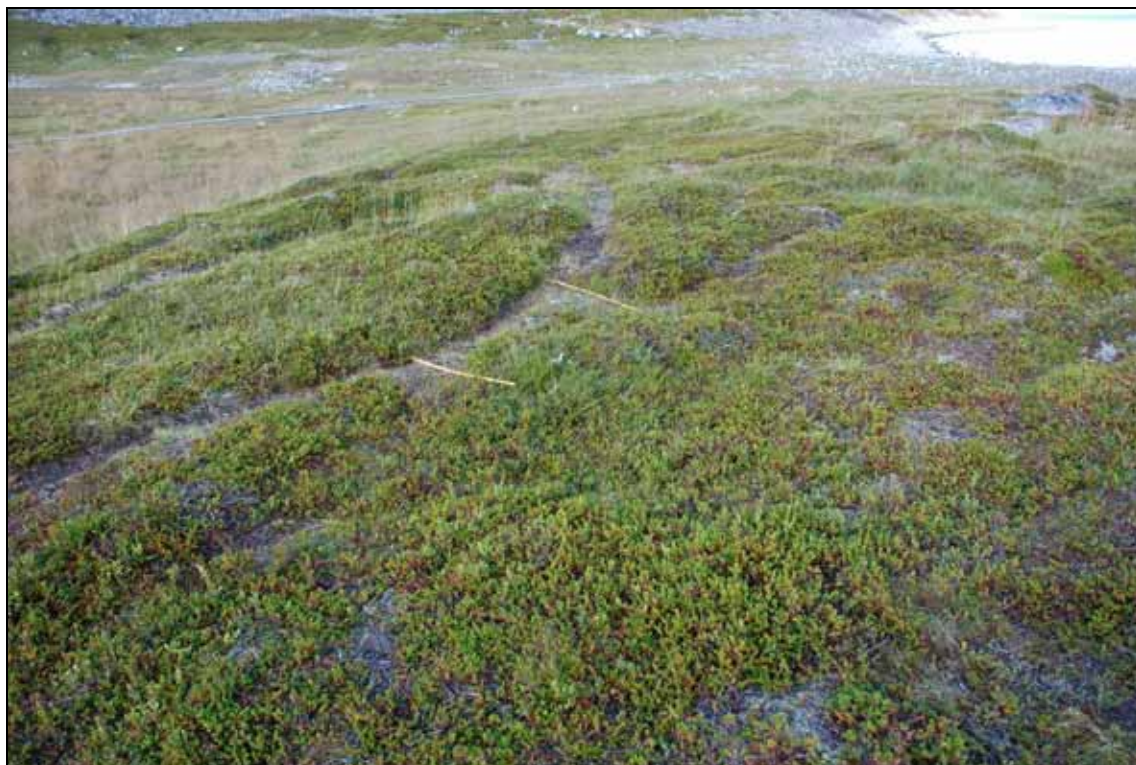
**Figur 43: Kulturminne 21. Skade (sti) på tuft.**

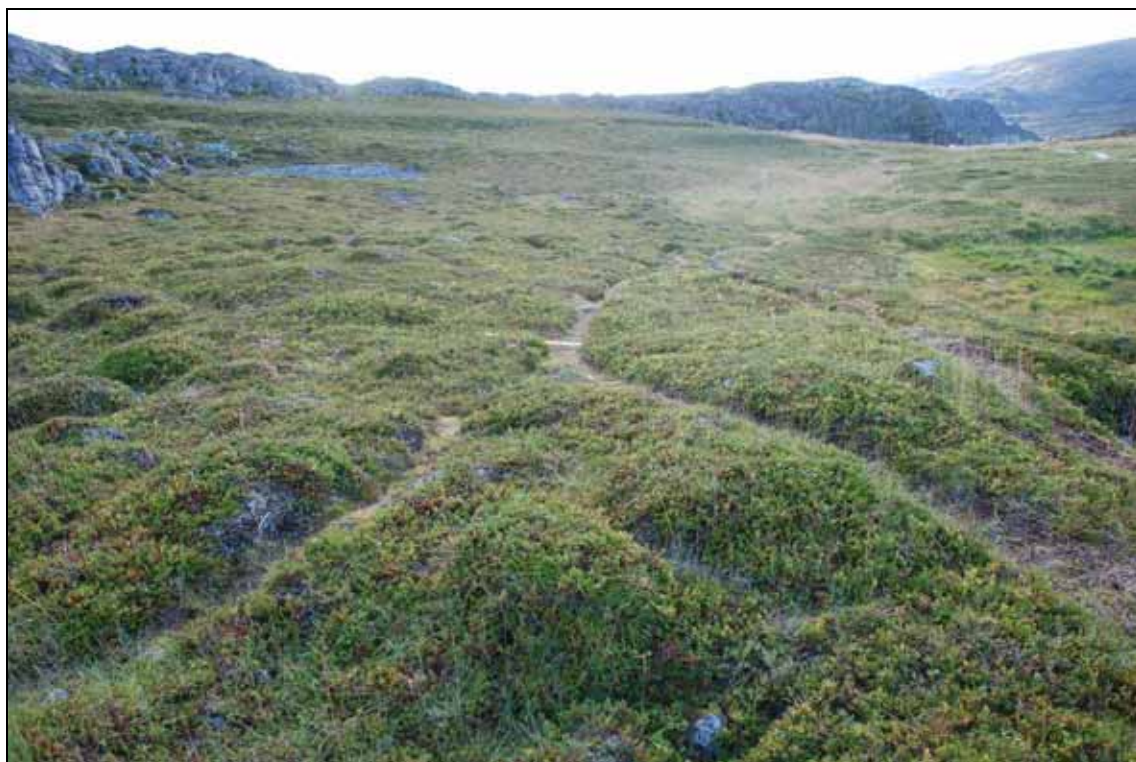
**Figur 44: Kulturminne 21. Skade (sti) på tuft.**

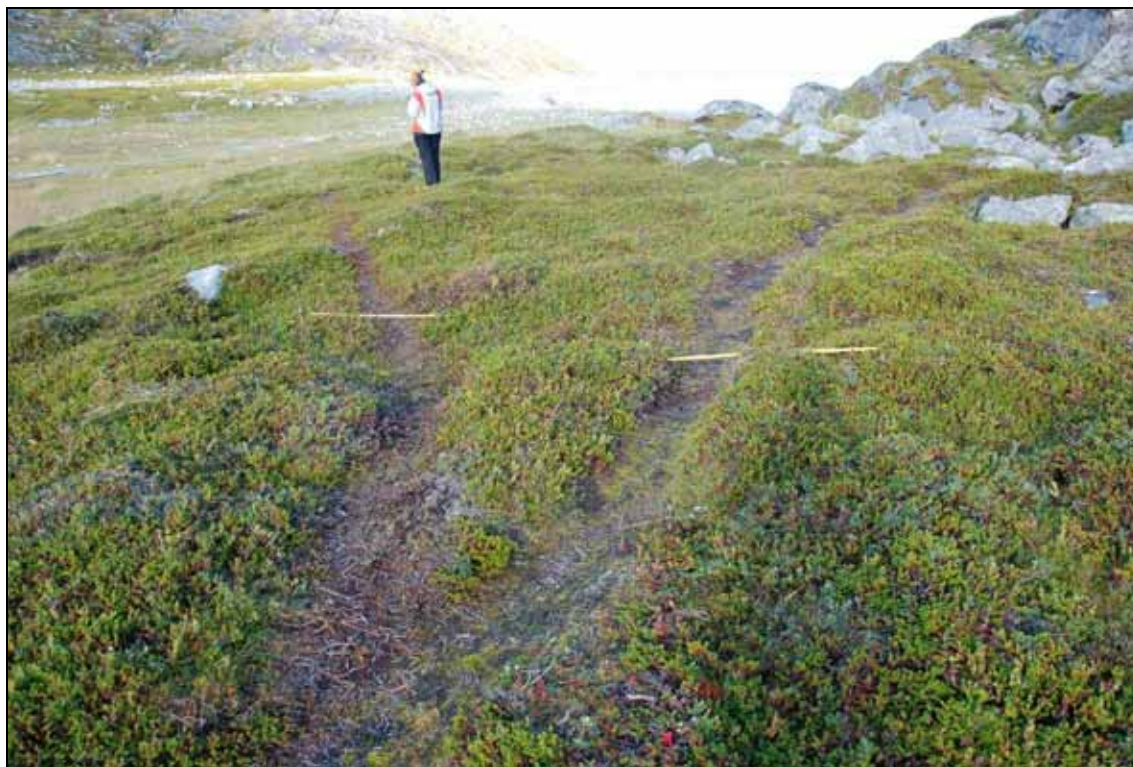
**Figur 45: Kulturminne 22: Skade (sti) på tuft.**

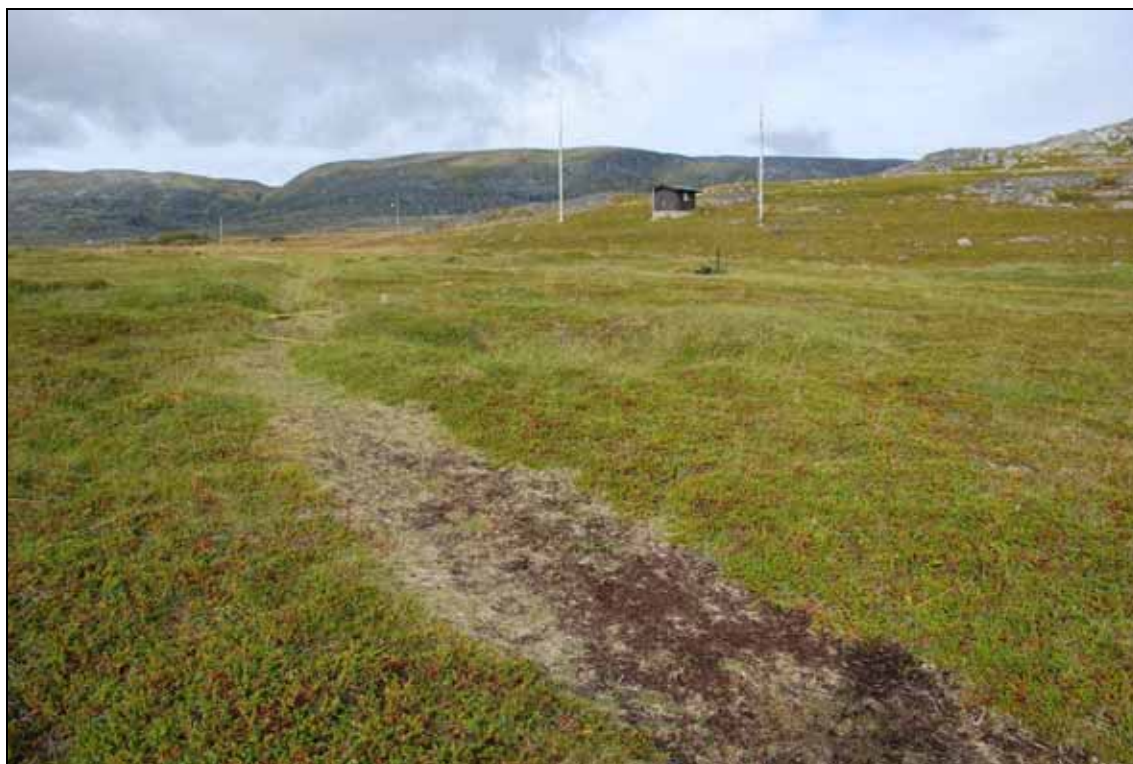
**Figur 46: Kulturminne 23. Skade (sti) på tuft.**

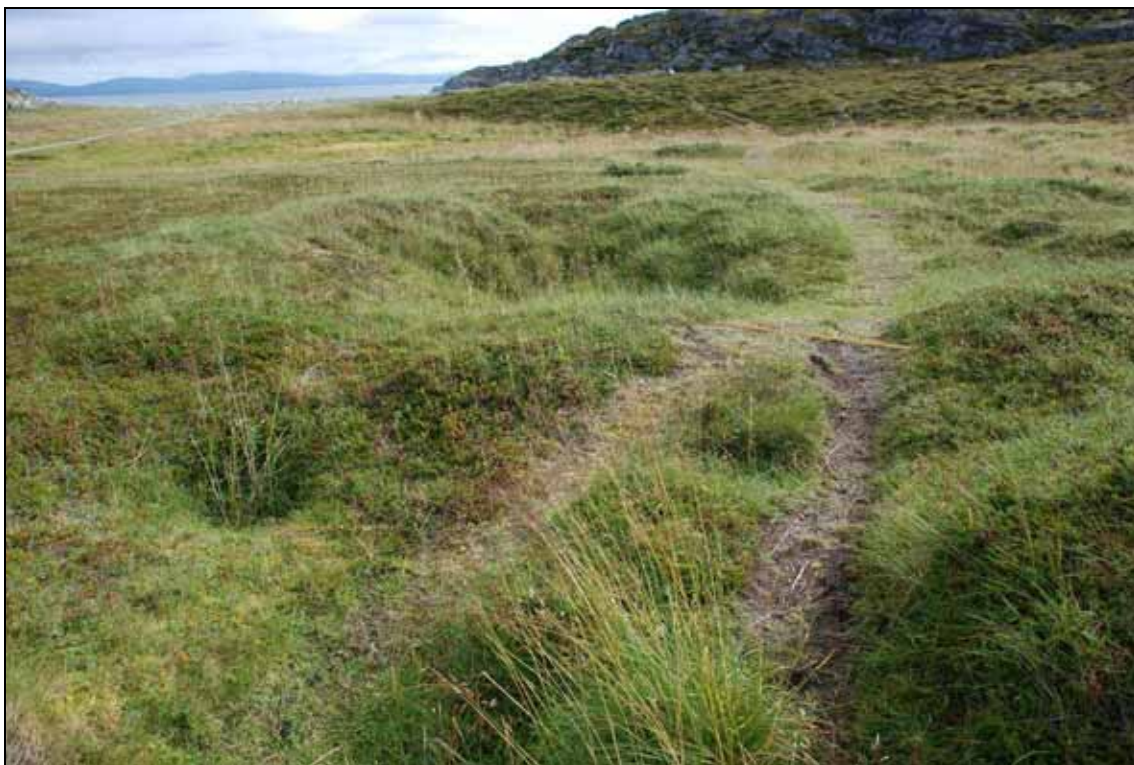
**Figur 47: Kulturminne 23. Skade (sti) på tuft.**

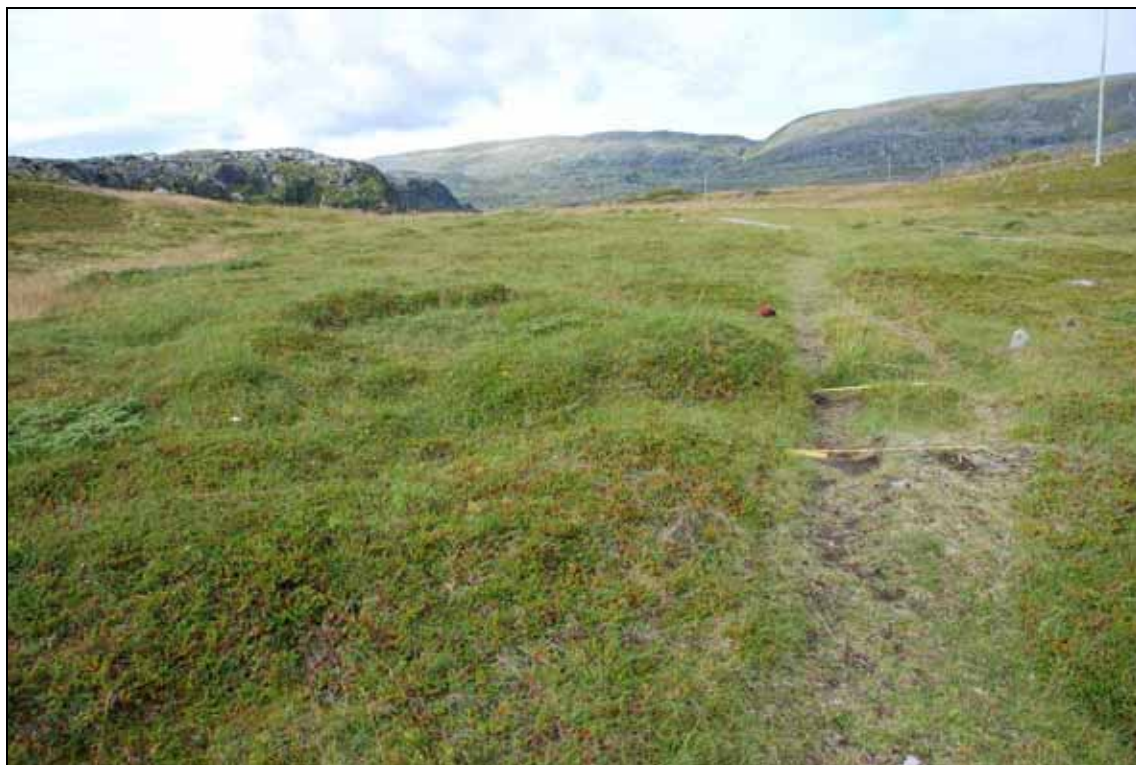
**Figur 49: Kulturminne 24. Skade (sti) på tuft.**

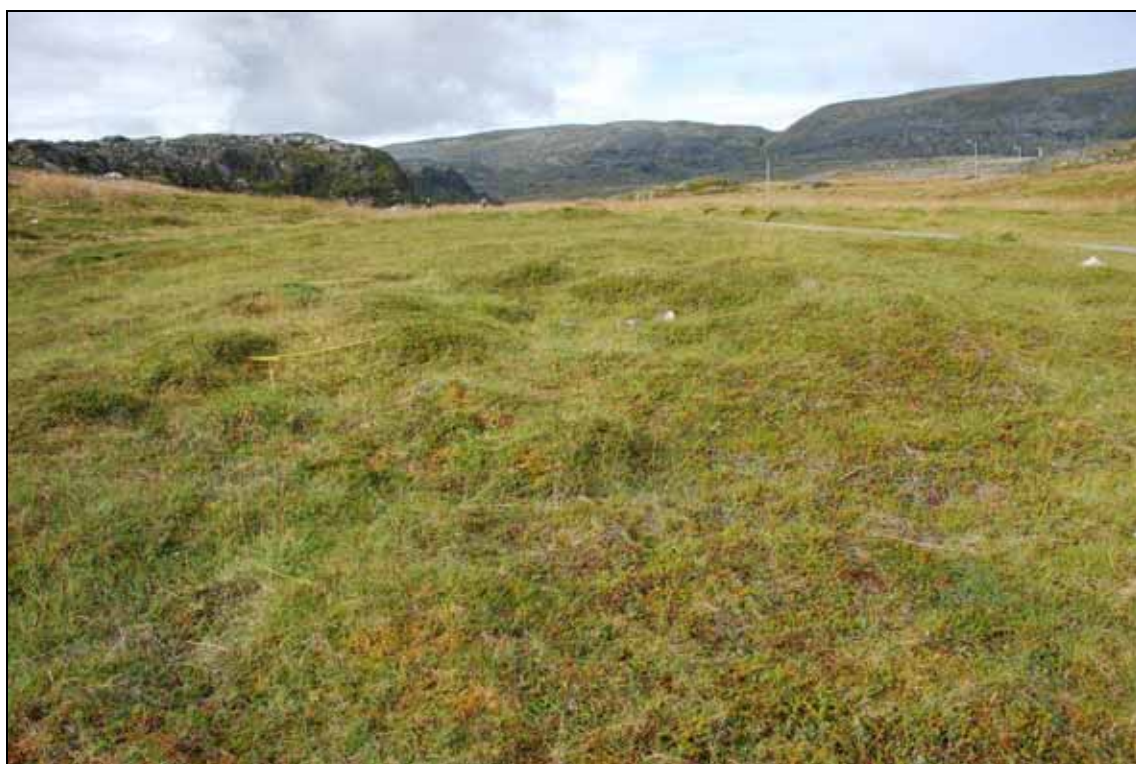
**Figur 50: Kulturminne 25. Slitasje på tuft. Gammel sti er i ferd med å revegetere.**
