NIKU Rapport 26

## Før og etter

Overvåking av tilrettelagte kulturminner

Oslo, januar 2009

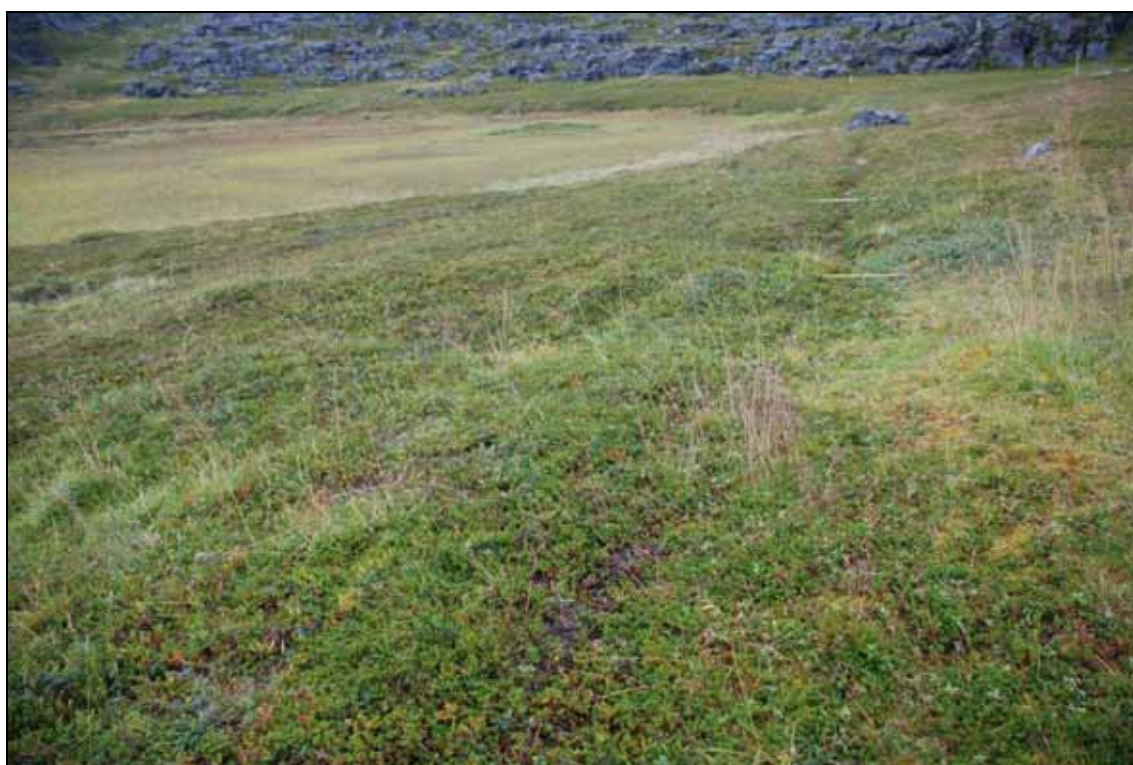
**Figur 63: Kulturminne 2. Slitasje (sti) på veggvoll i vest.**

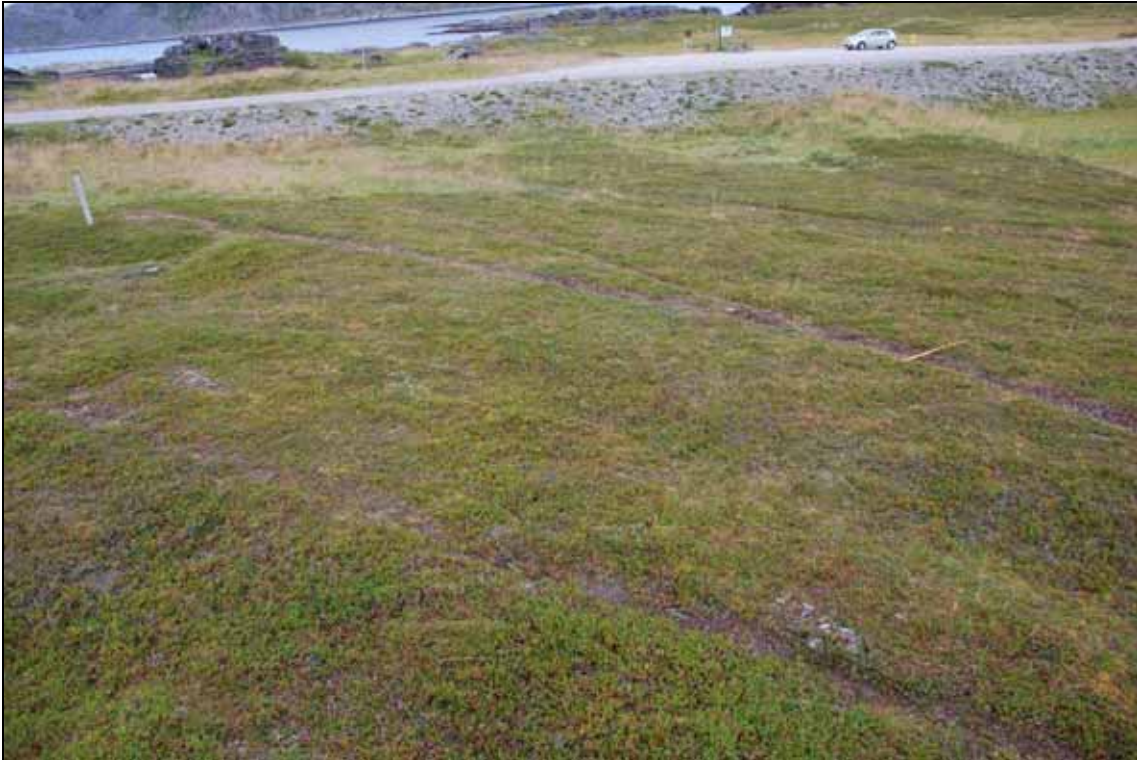
**Figur 66: Kulturminne 5. Tufta er skadet (sti, eldre nedgraving).**

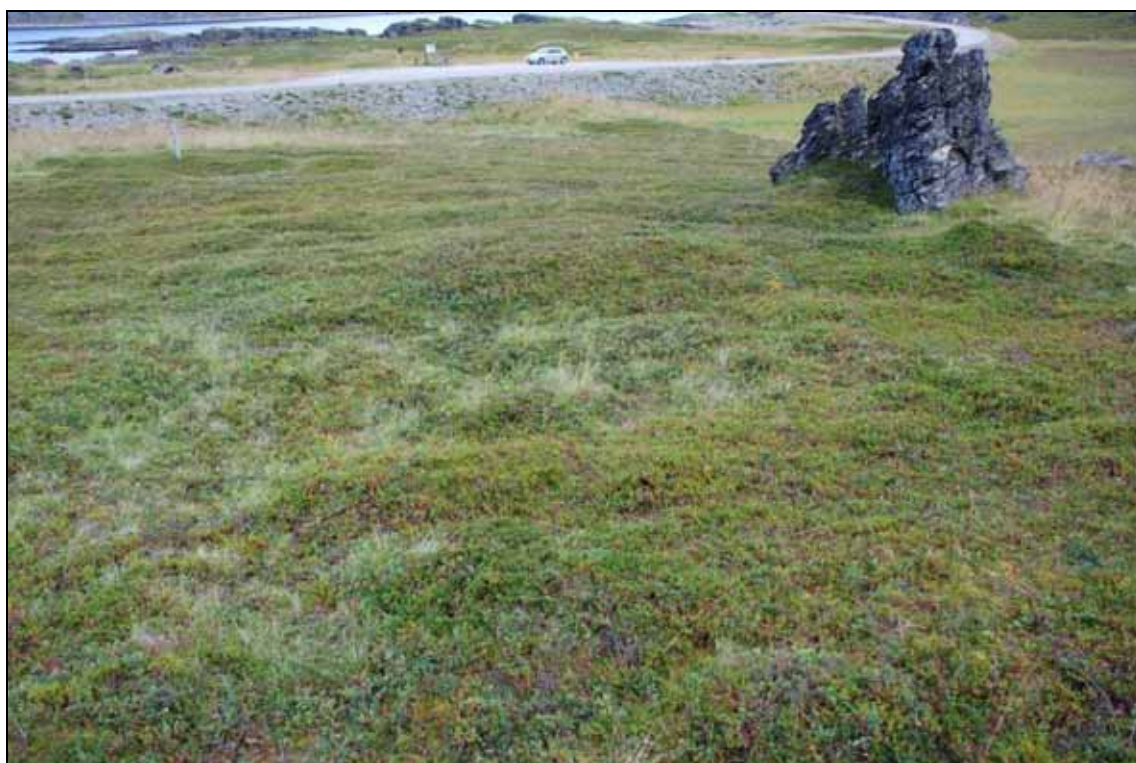
**Figur 71: Kulturminne 10. Eldre skader er revegetert. Svak slitasje (sti i sikringssonen i øst).**

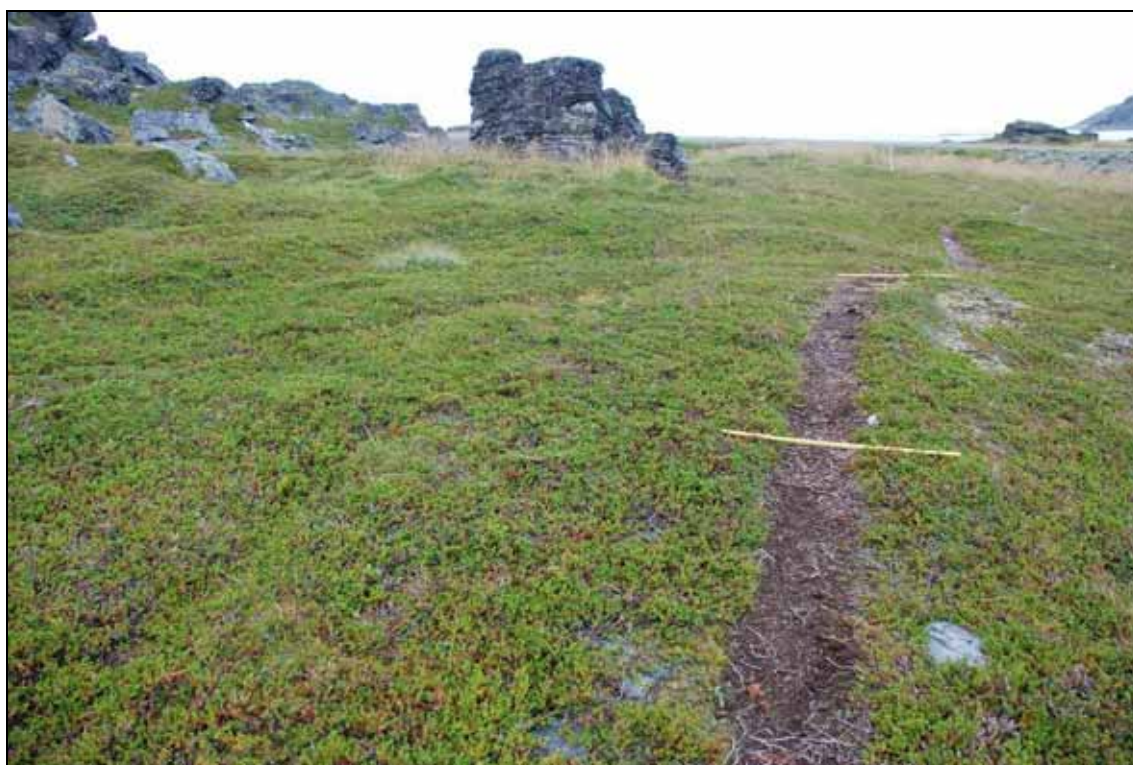
**Figur 75: Kulturminne 13. Tufta er skadet av fotefarsti.**

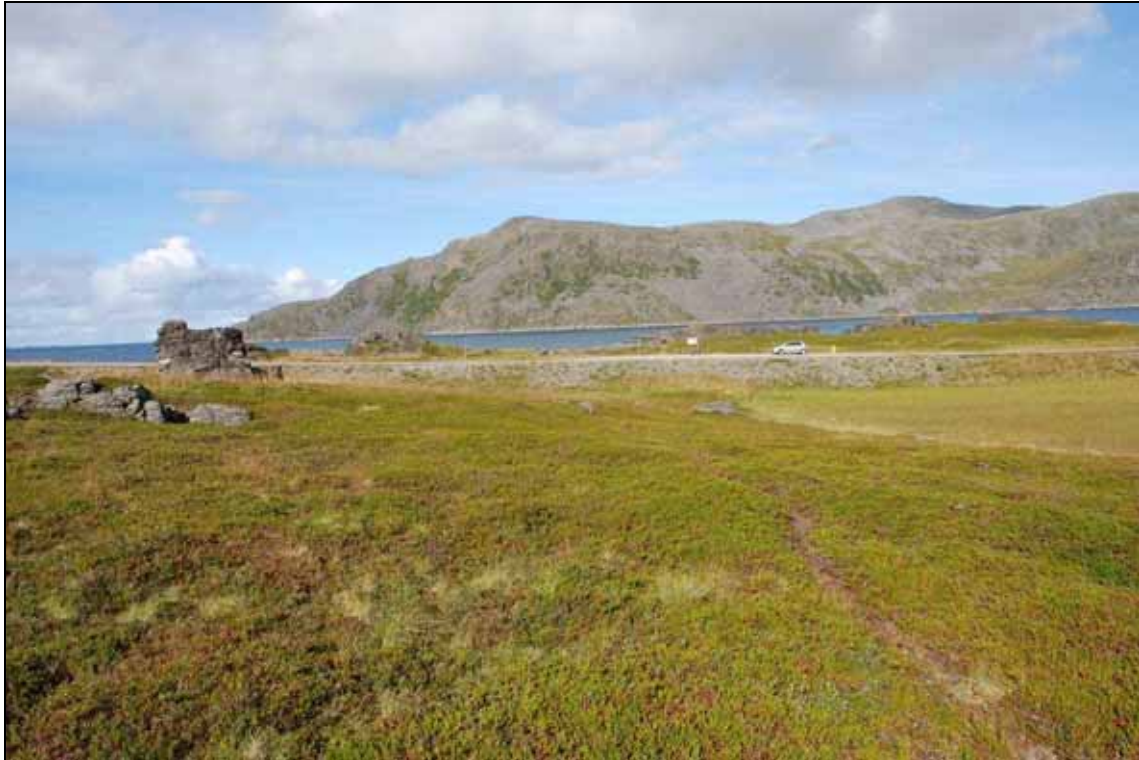
**Figur 78: Kulturminne 16. Tufta er skadet av fotefarsti.**

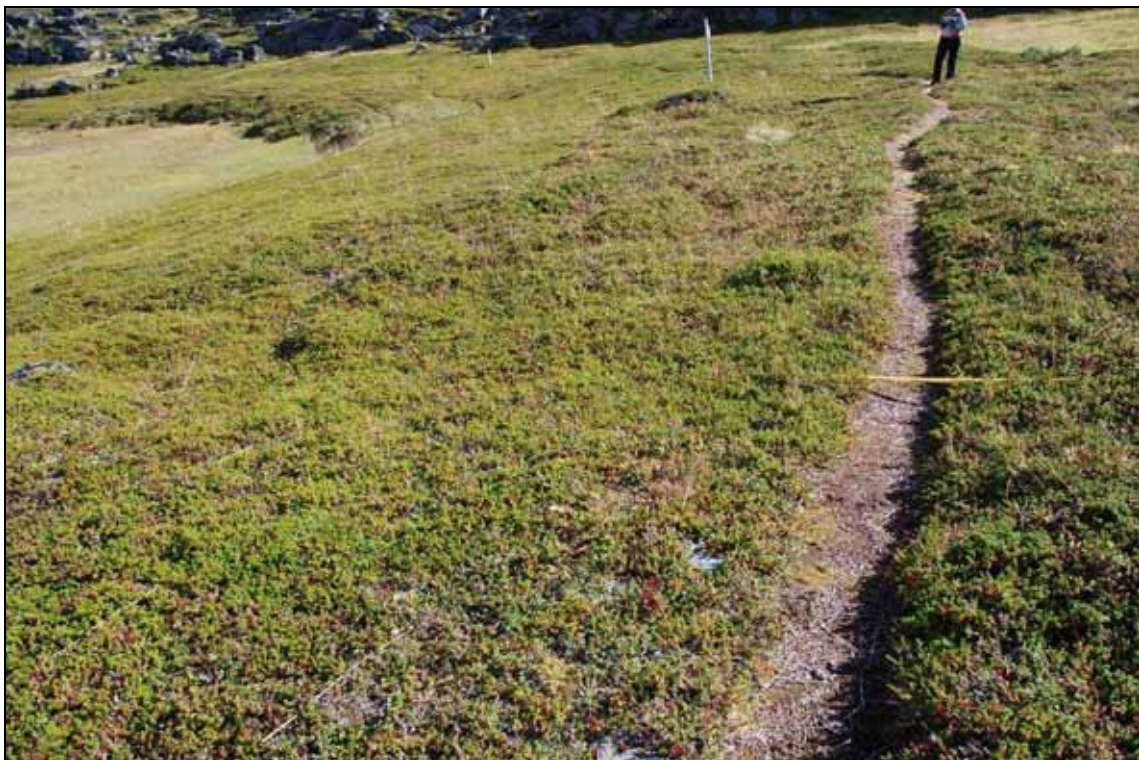
**Figur 79: Kulturminne 18. Tufta er skadet av fotefarsti.**

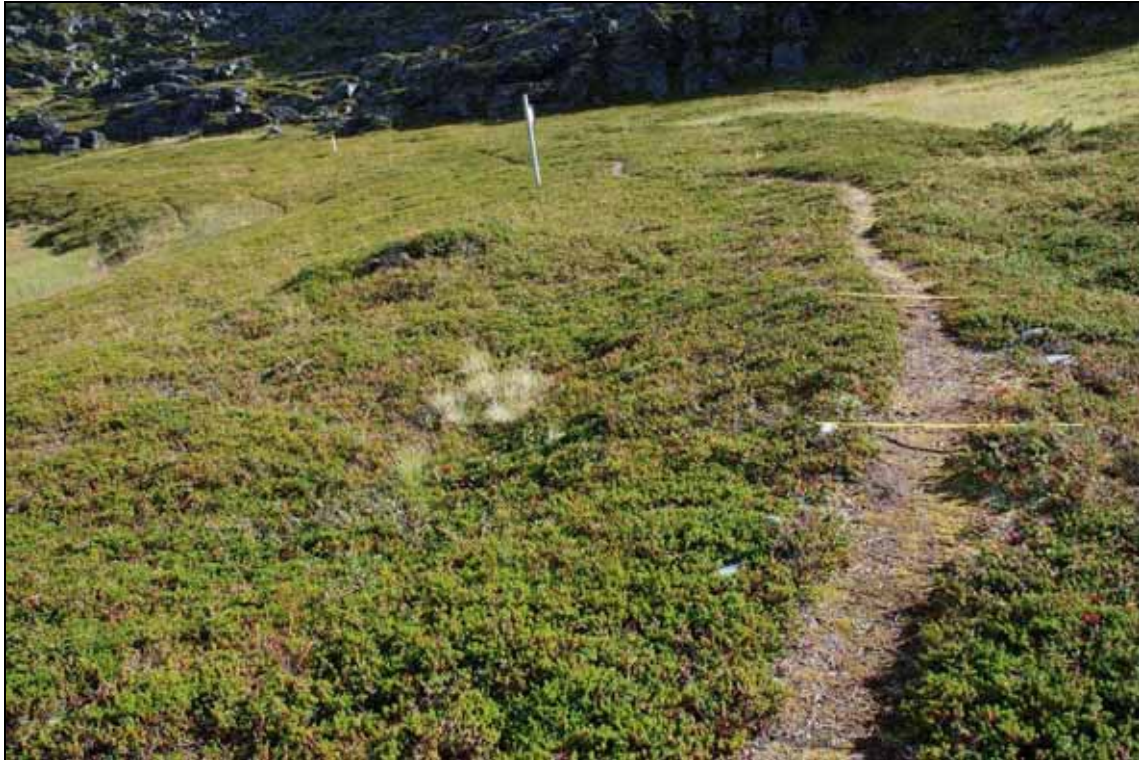
**Figur 80: Kulturminne 19. Tuft er skadet av fotefarsti.**

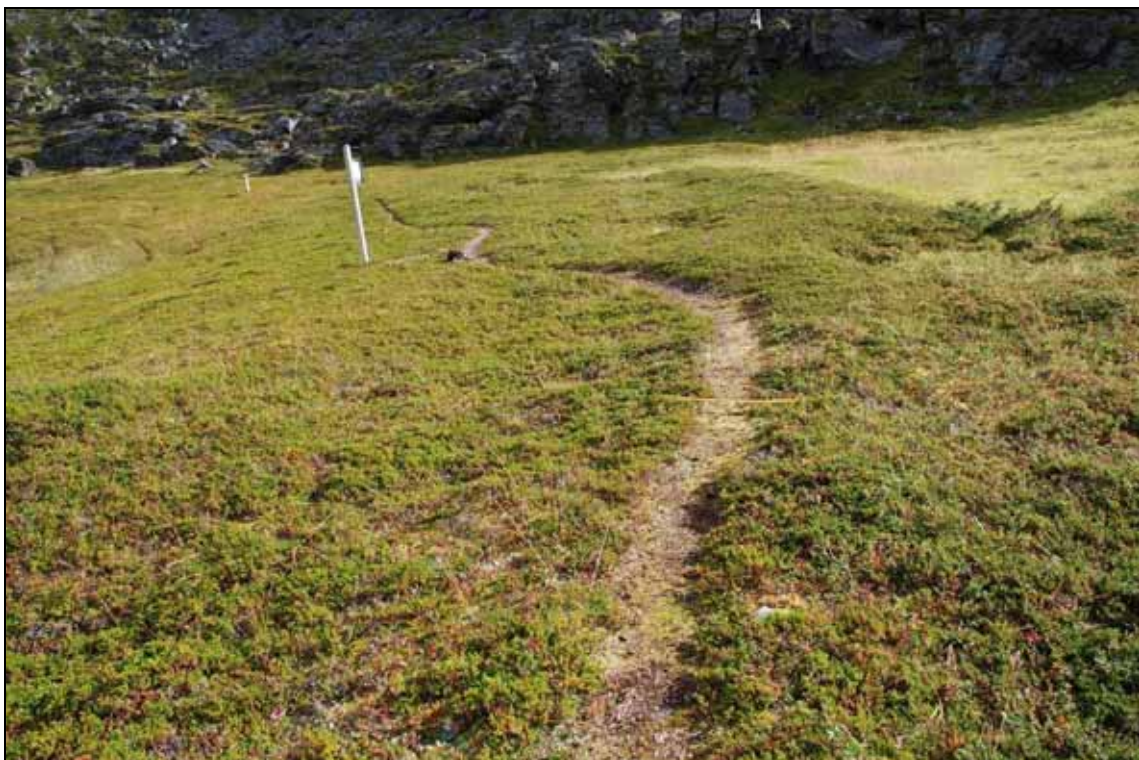
**Figur 81: Kulturminne 20. Tuft er skadet av fotefarsti.**

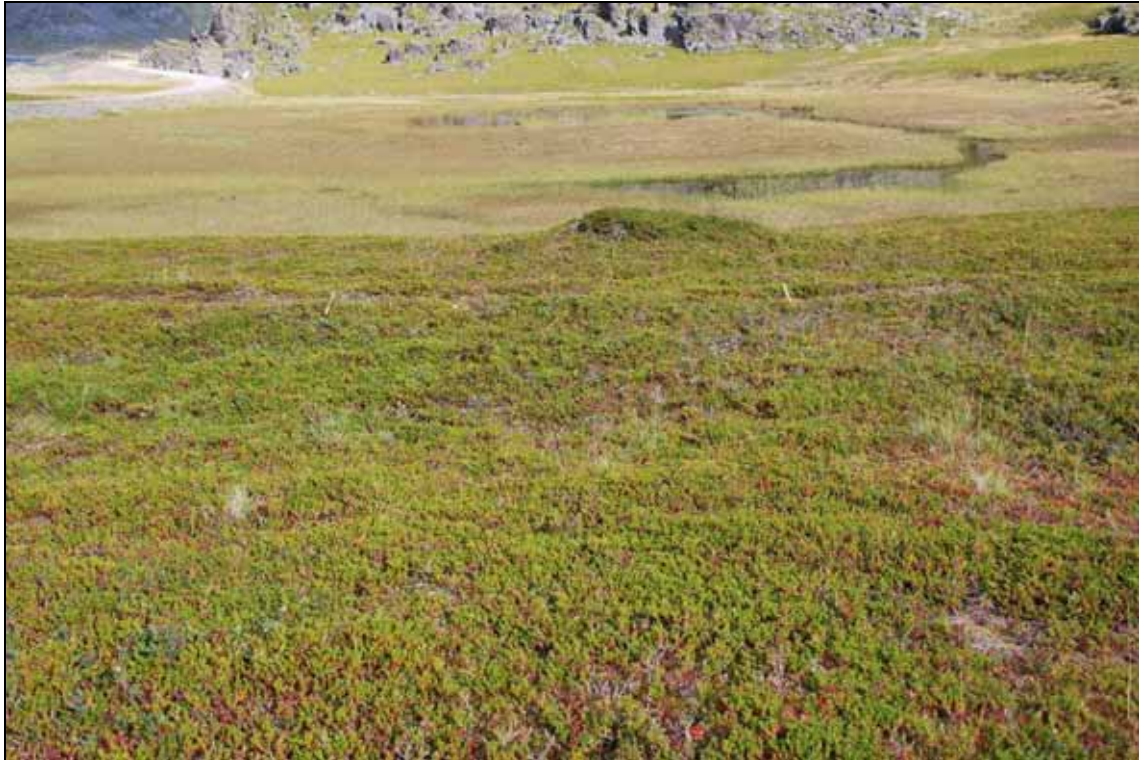
**Figur 82: Kulturminne 21. Tuft er skadet av fotefarsti.**

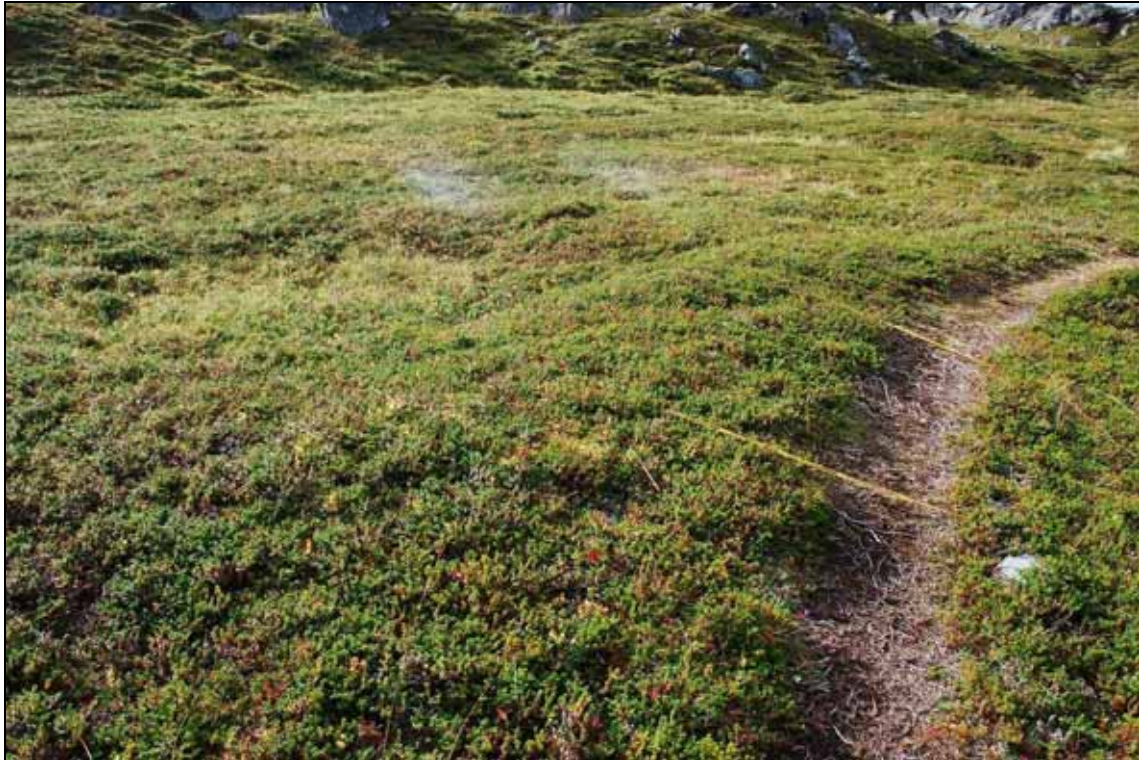
**Figur 86: Kulturminne 25. Tufta er skadet av fotefarsti.**

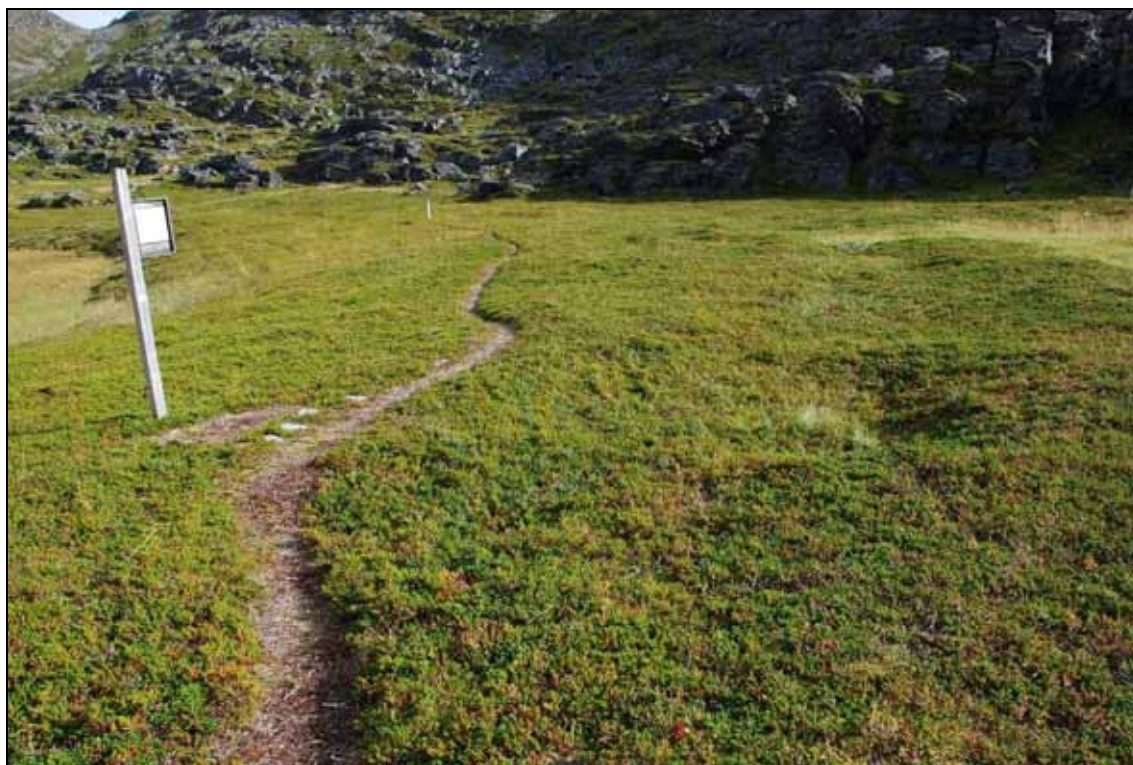
Figur 88: Kulturminne 27. Tufta er skadet av fotefarstien.

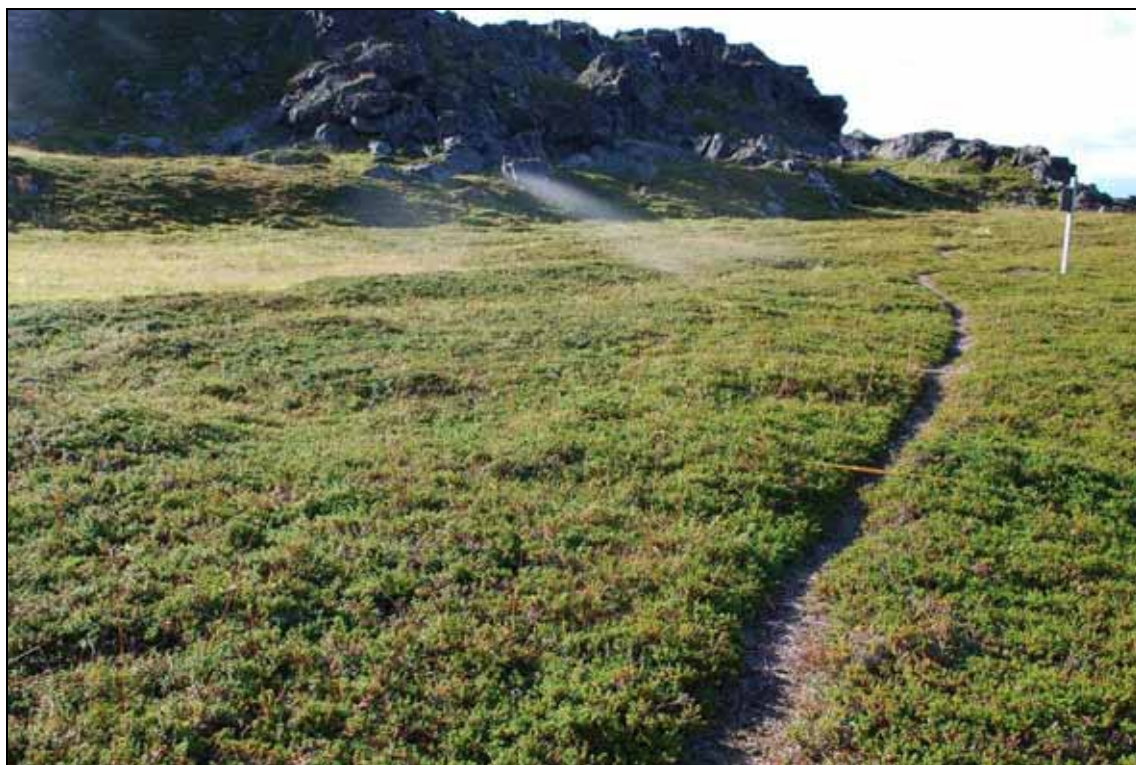
**Figur 90: Kulturminne 28. Sikringszone er skadet av fotefarsti.**

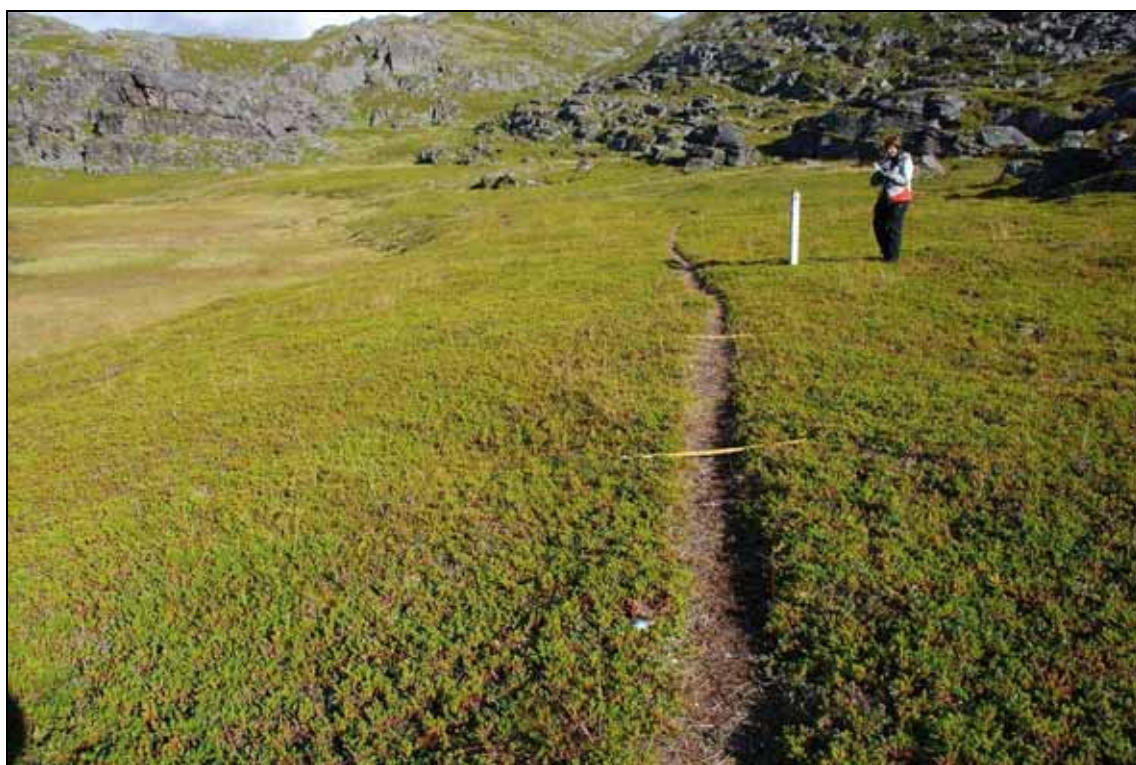
**Figur 91: Kulturminne 29. Tufta er skadet av fotefarsti.**

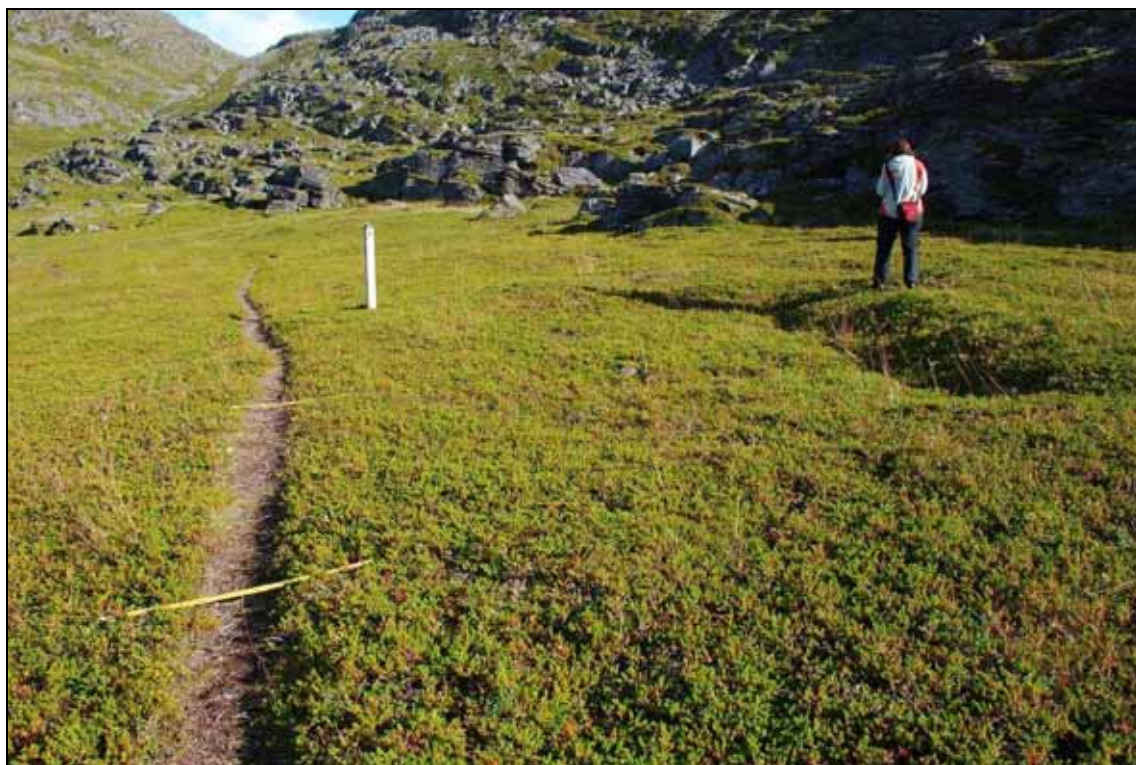
**Figur 92: Kulturminne 30. Tufta er skadet av fotefarsti og fotefar vegviserstolpe.**

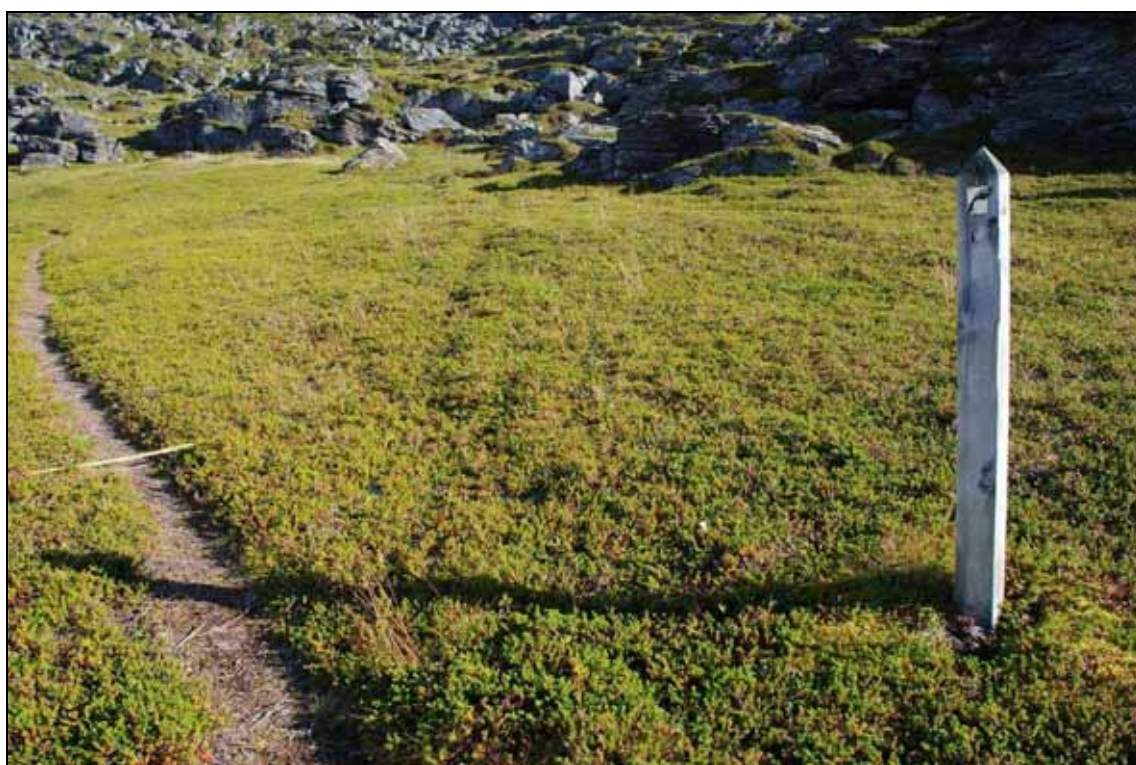
**Figur 93: Kulturminne 31. sikringssonen til tufta er skadet av fotefar vegviserstolpe og fotefarsti.**

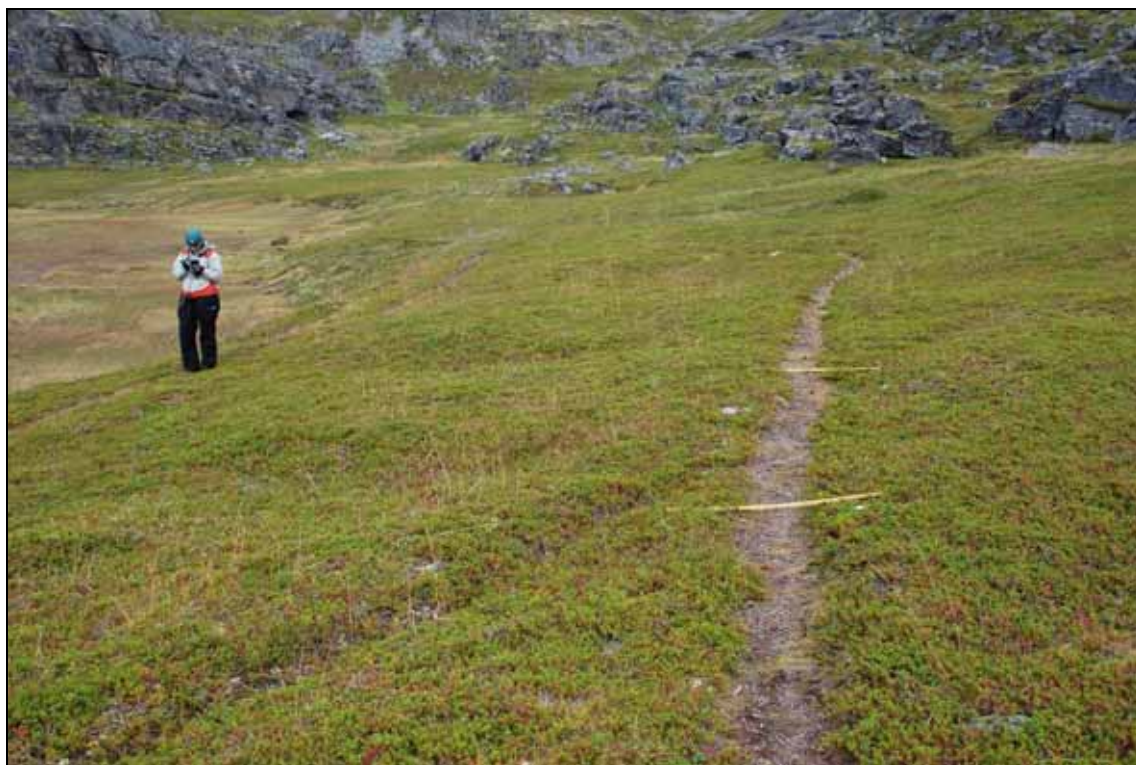
**Figur 95: Kulturminne 36 og 37. Nausttuftene er skadet av fotefarsti i overkant.**

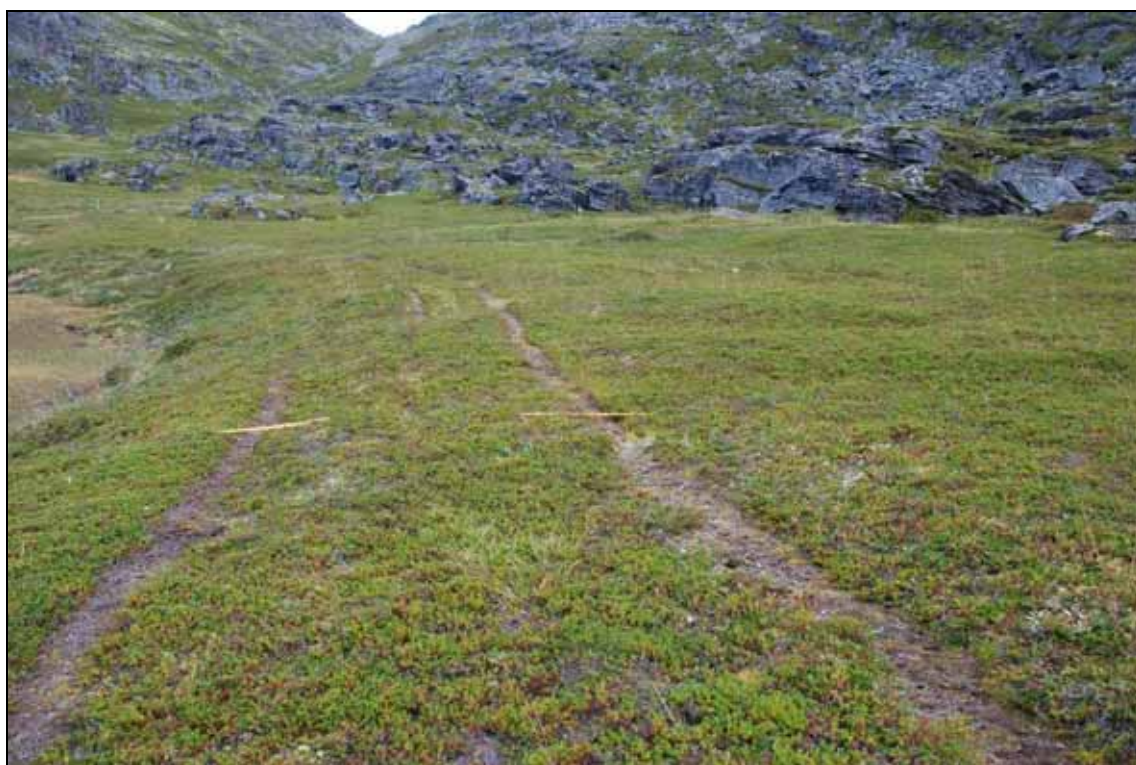
**Figur 96: Kulturminne 36 og 37. Nausttuftene er skadet av stier i nedre del.**

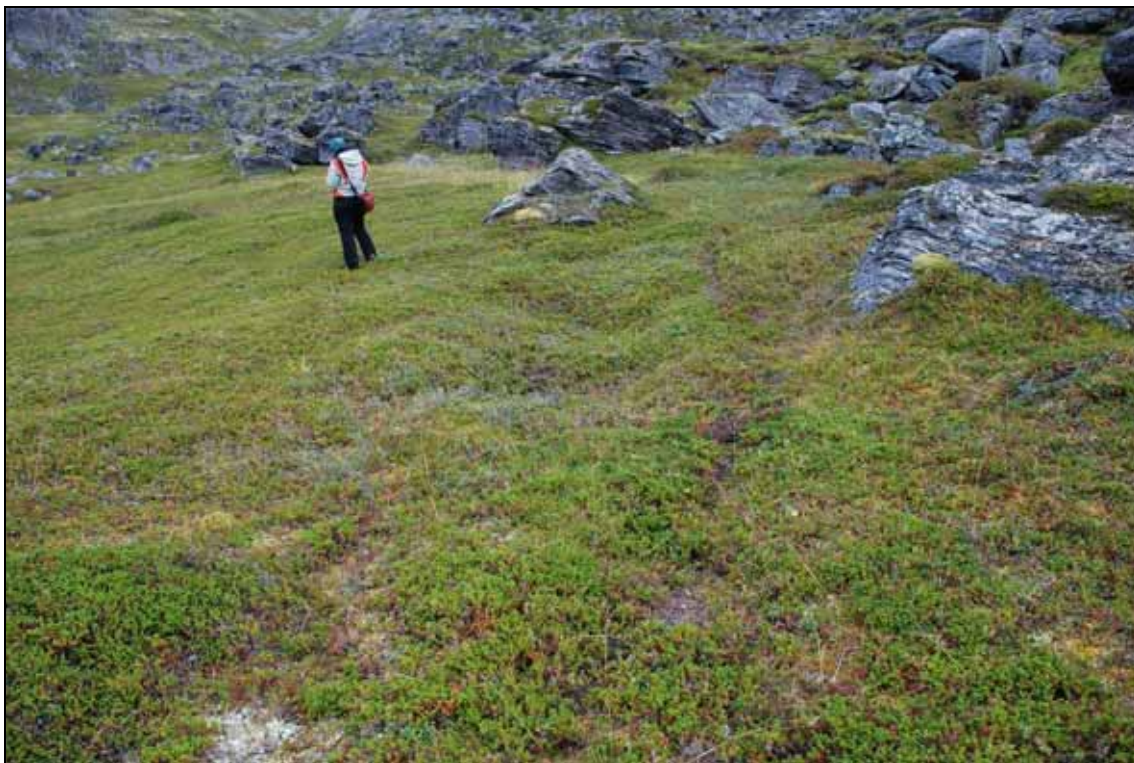
**Figur 99: Kulturminne 40. Slitasje (sti) på tuft.**

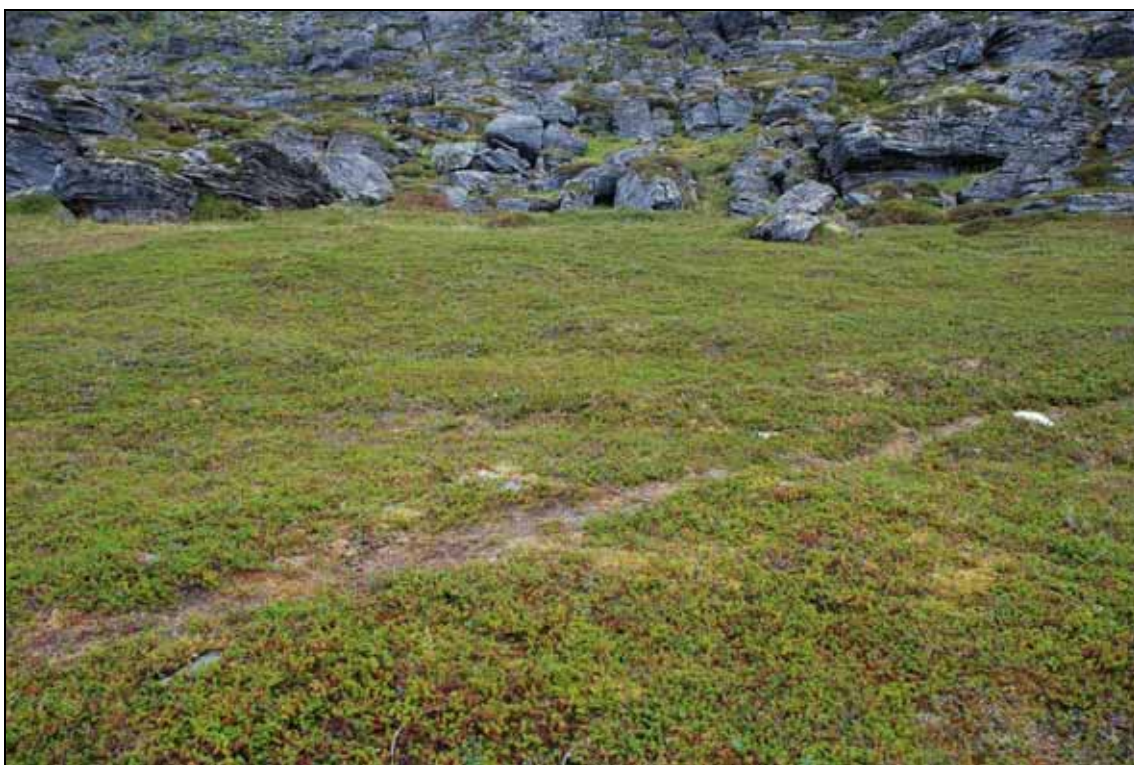
**Figur 100: Kulturminne 41. Tufta er skadet av fotefarsti. Skaden er hovedsakelig i sikringssonen.**

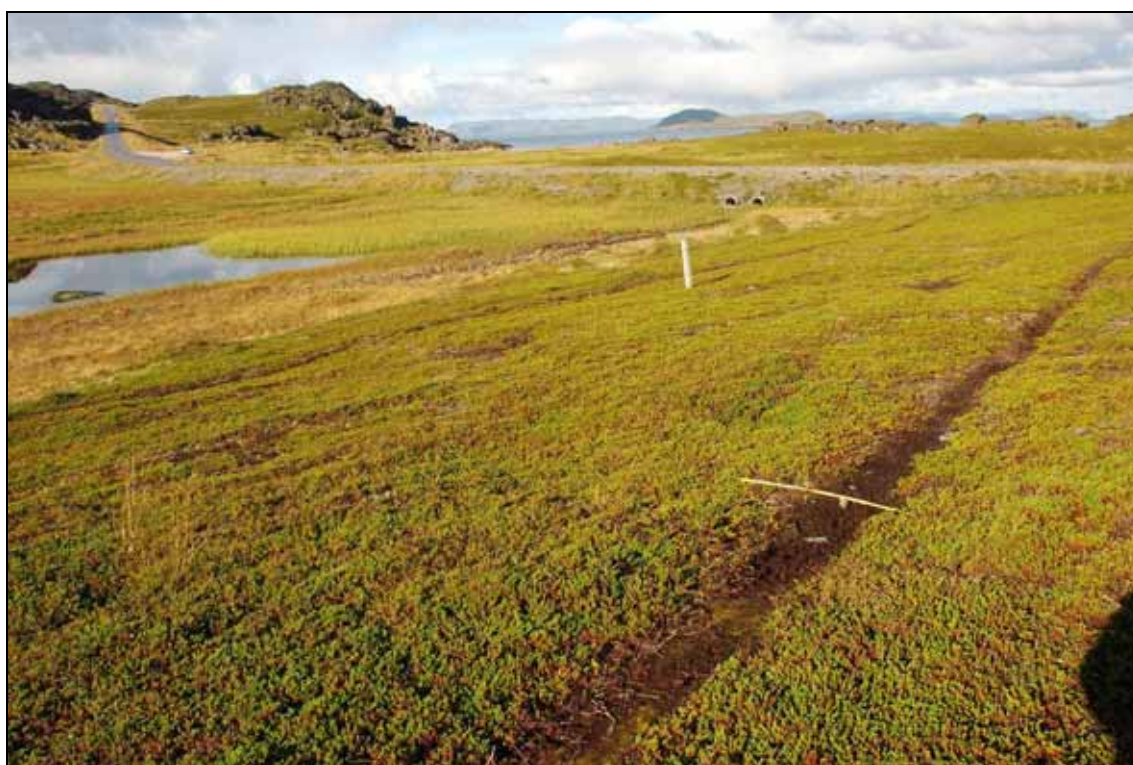
**Figur 110: Kulturminne 50. Tufta er skadet av sti.**

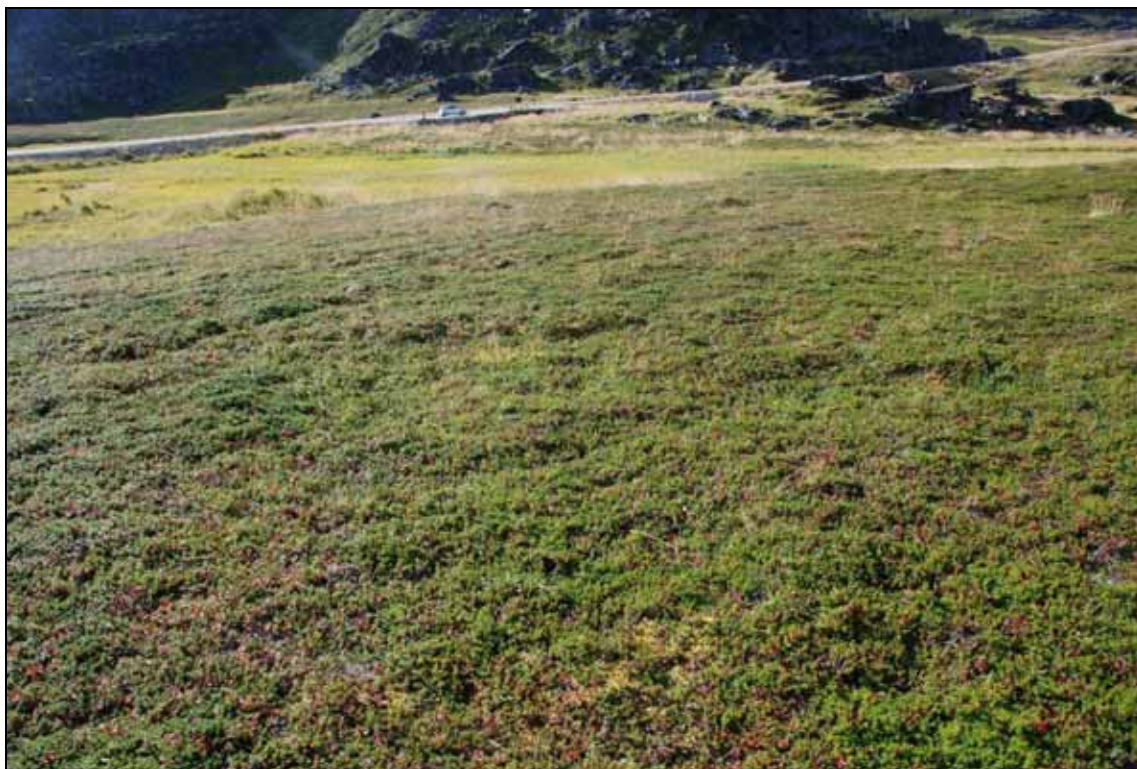
**Figur 121: Kulturminne 60. Tufta er skadet av sti i sikringssonen**

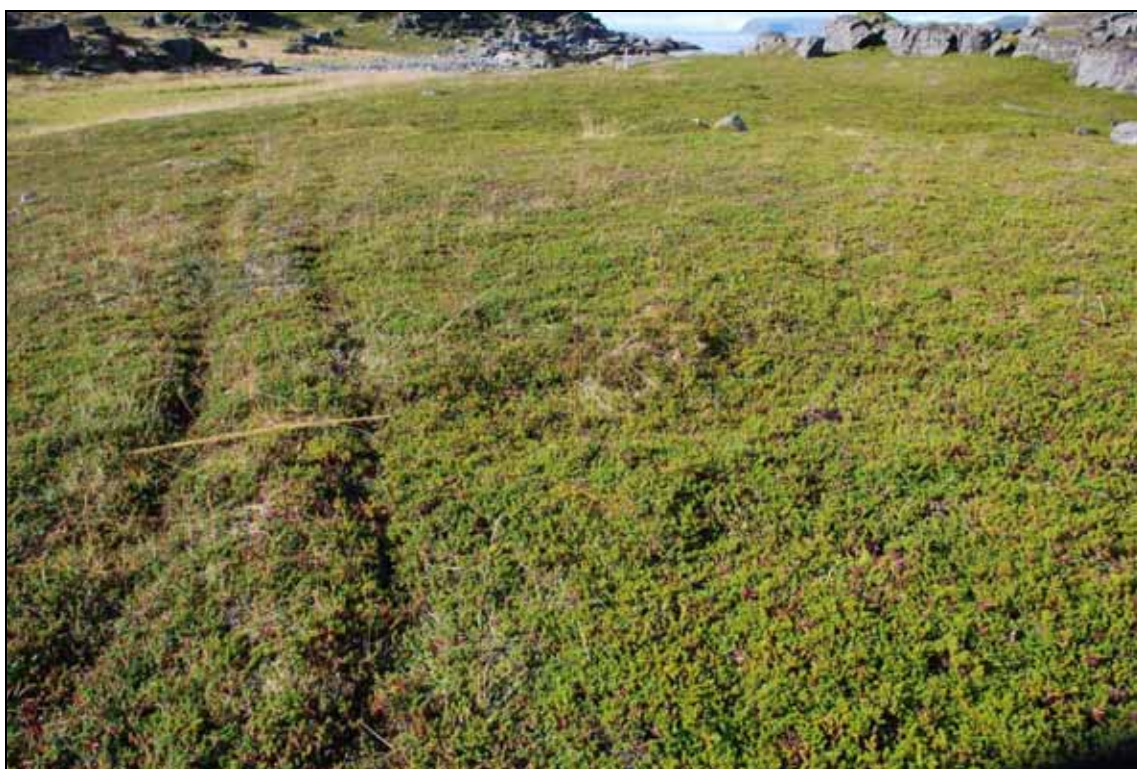
**Figur 122: Kulturminne 61. Gropa er skadd av to parallelle stier.**

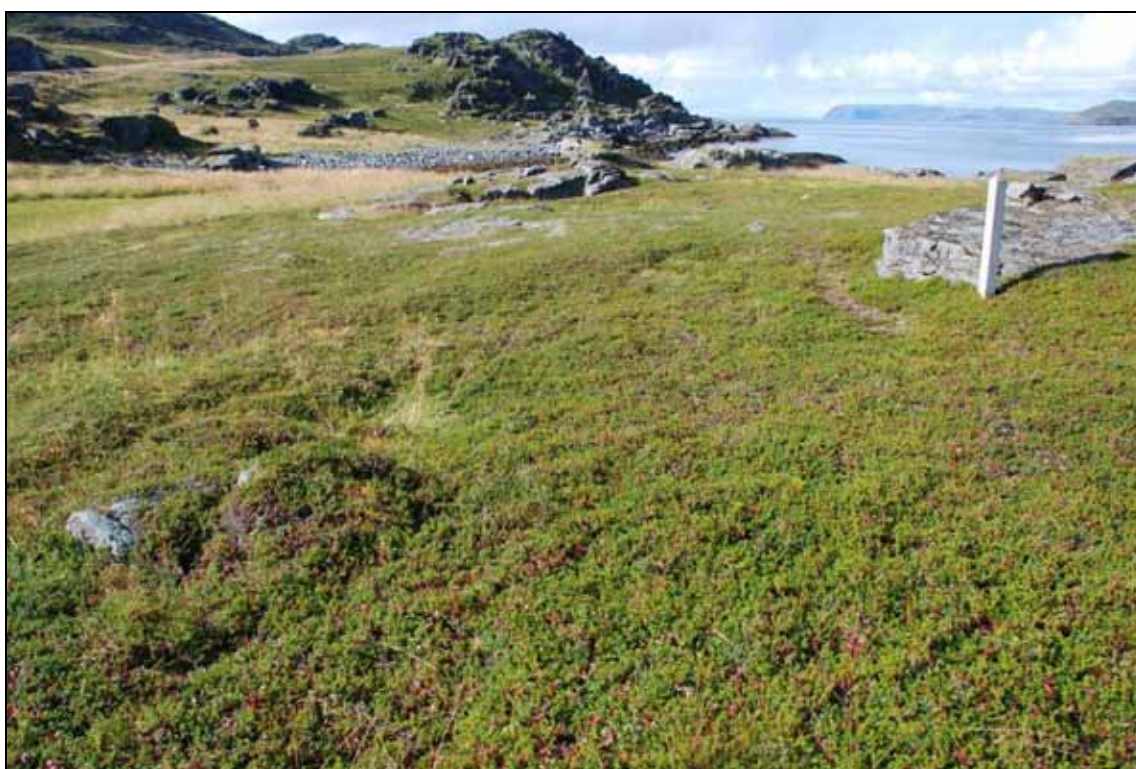
**Figur 124: Kulturminne 63. Noe slitasje (sti) i sikringssonen til hellegropa. Sikringssonen er skadet av fotefar vegviserstolpe**

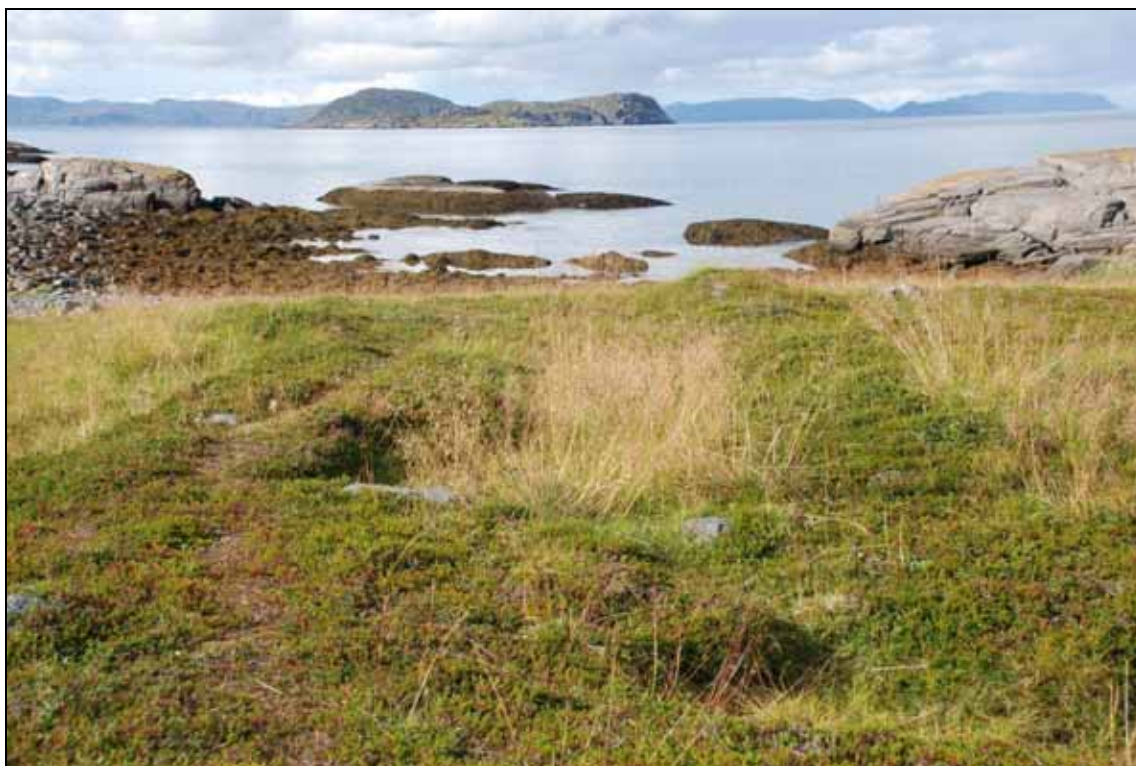
**Figur 130: Kulturminne 72. Nausttufta har slitasje (sti) både på veggvollen og i sikringssonen. Stien har medført skade.**

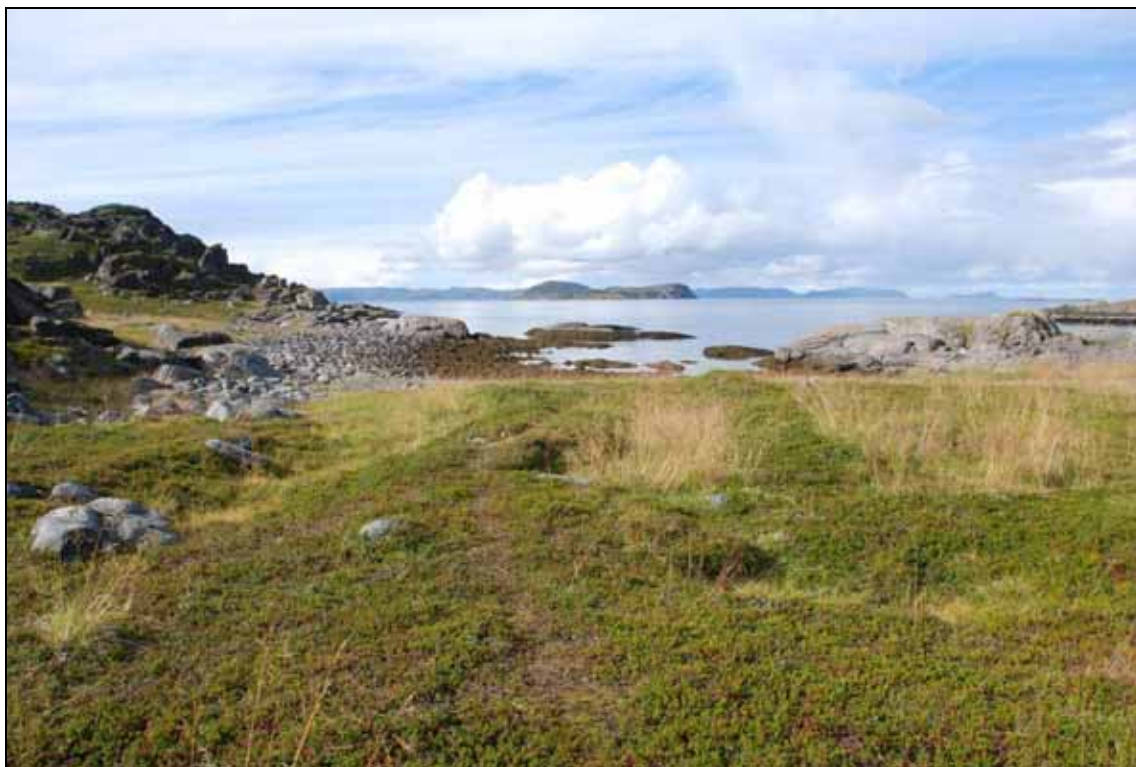
**Figur 131: Kulturminne 73. Nausttufta har slitasje (sti) på felles voll med kulturminne 72.**

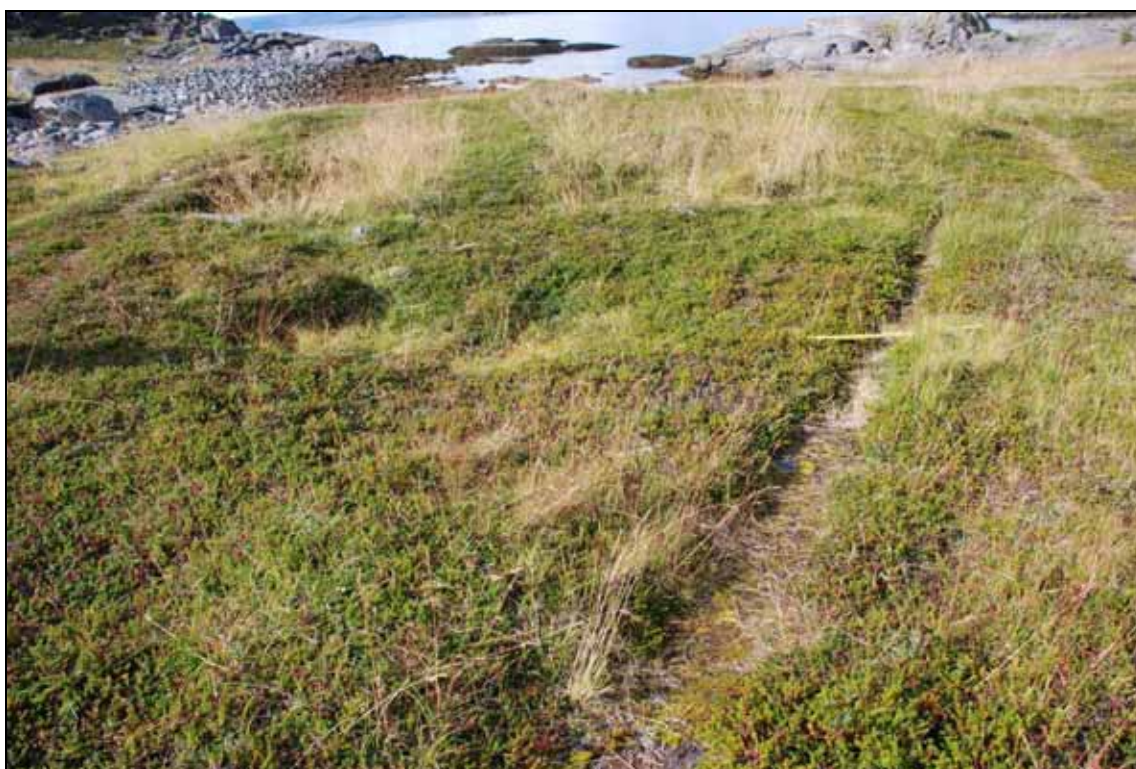
**Figur 132: Kulturminne 74. Gropa er skadet av sti i sikringssonen.**
