NIKU Rapport 26

## Før og etter

Overvåking av tilrettelagte kulturminner

Oslo, januar 2009

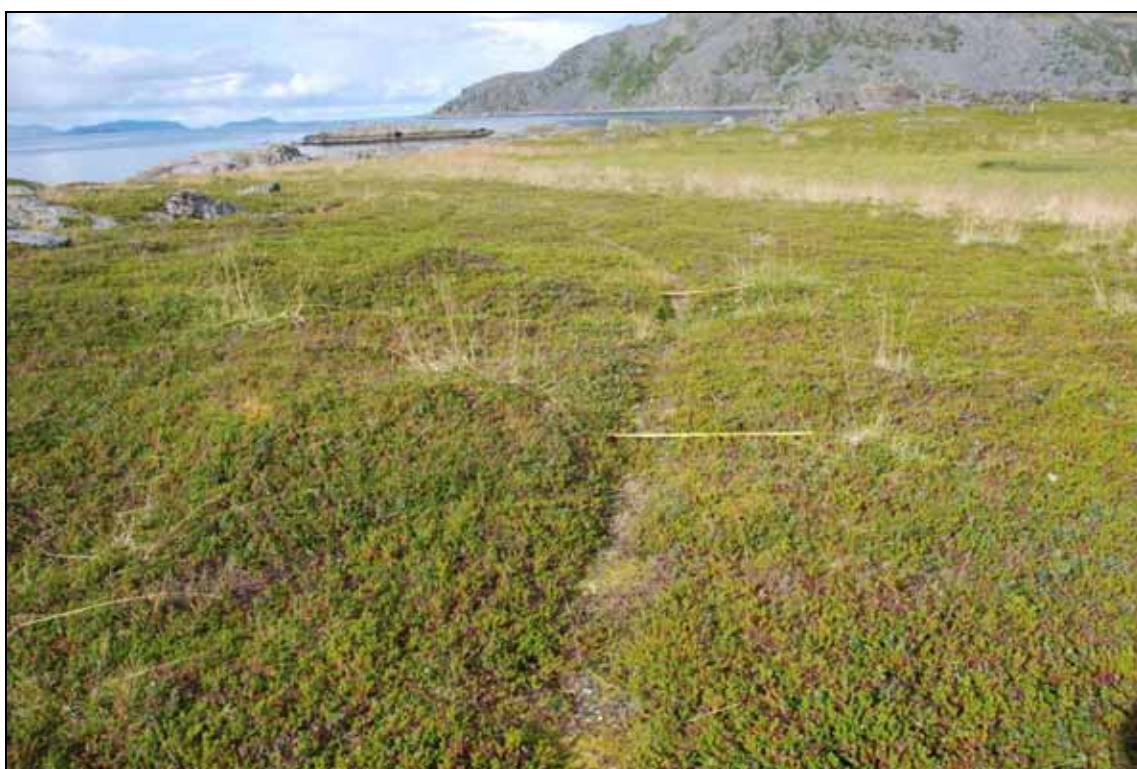
**Figur 136: Kulturminne 77. Tufta er skadet av sti. Stien ser ut til å revegetere.**

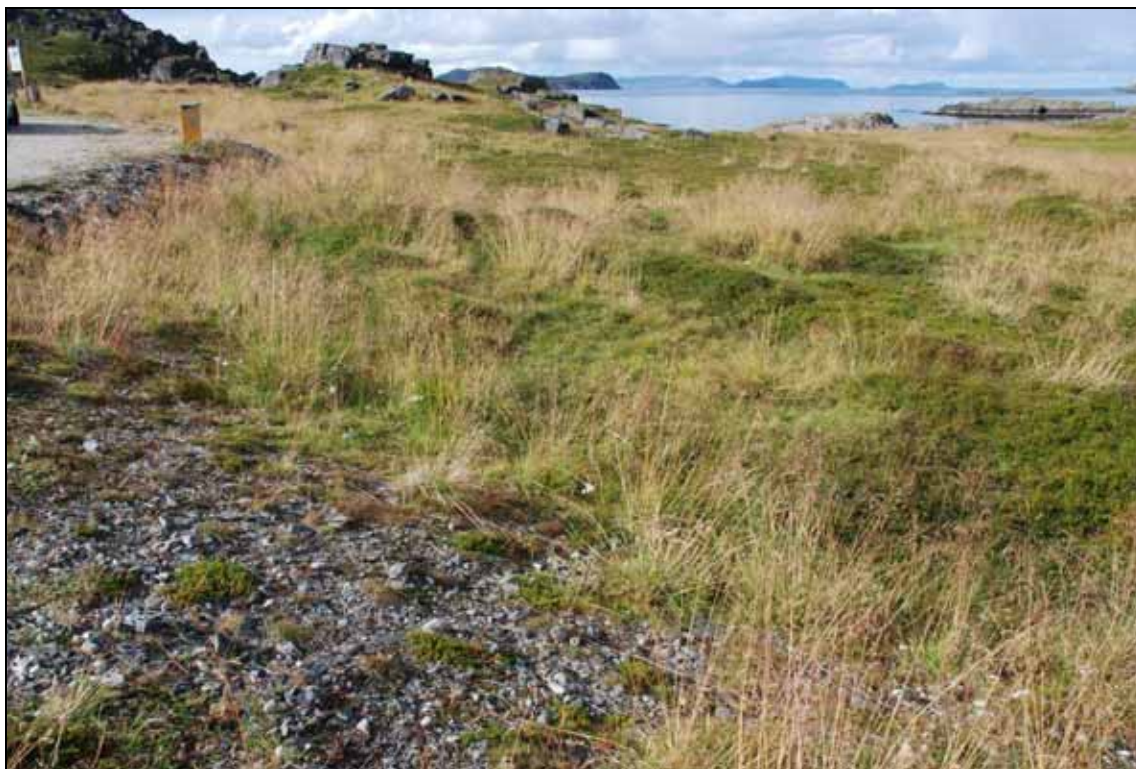
**Figur 137: Kulturminne 78. Tufta er skadet av riksvegen.**

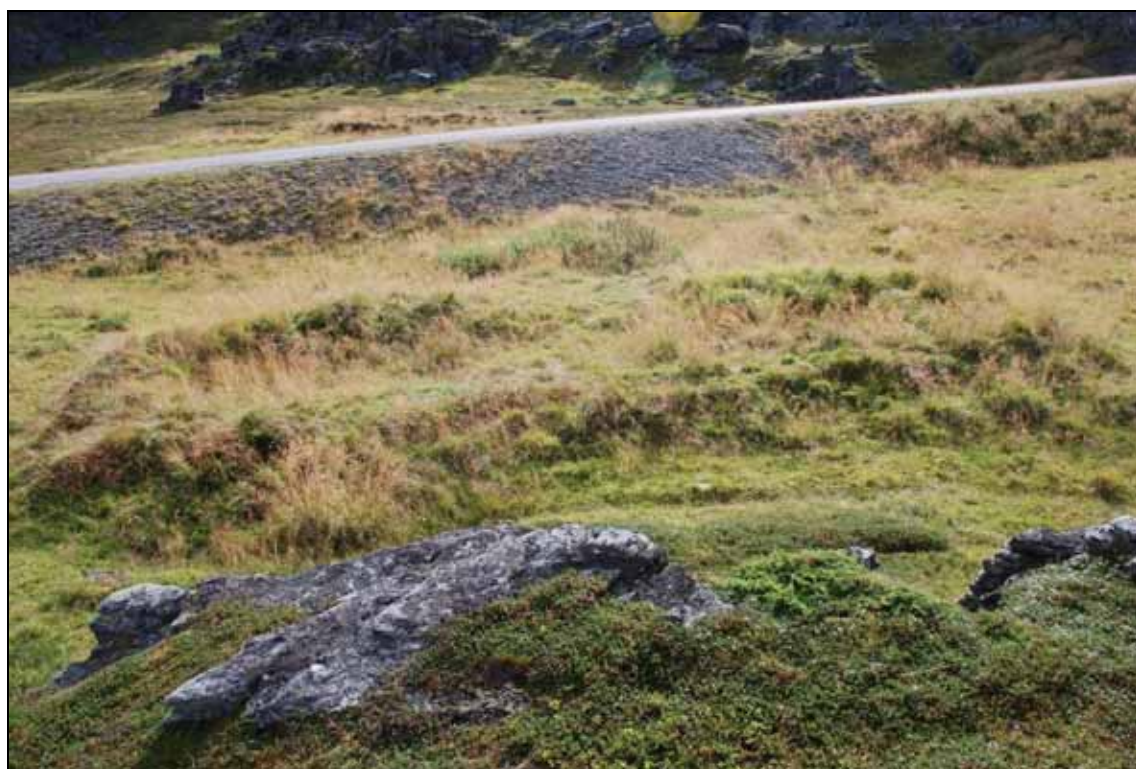
**Figur 138: Kulturminne 79. Fotefarskiltet står innen tuftas sikringssone, ellers uskadd.**

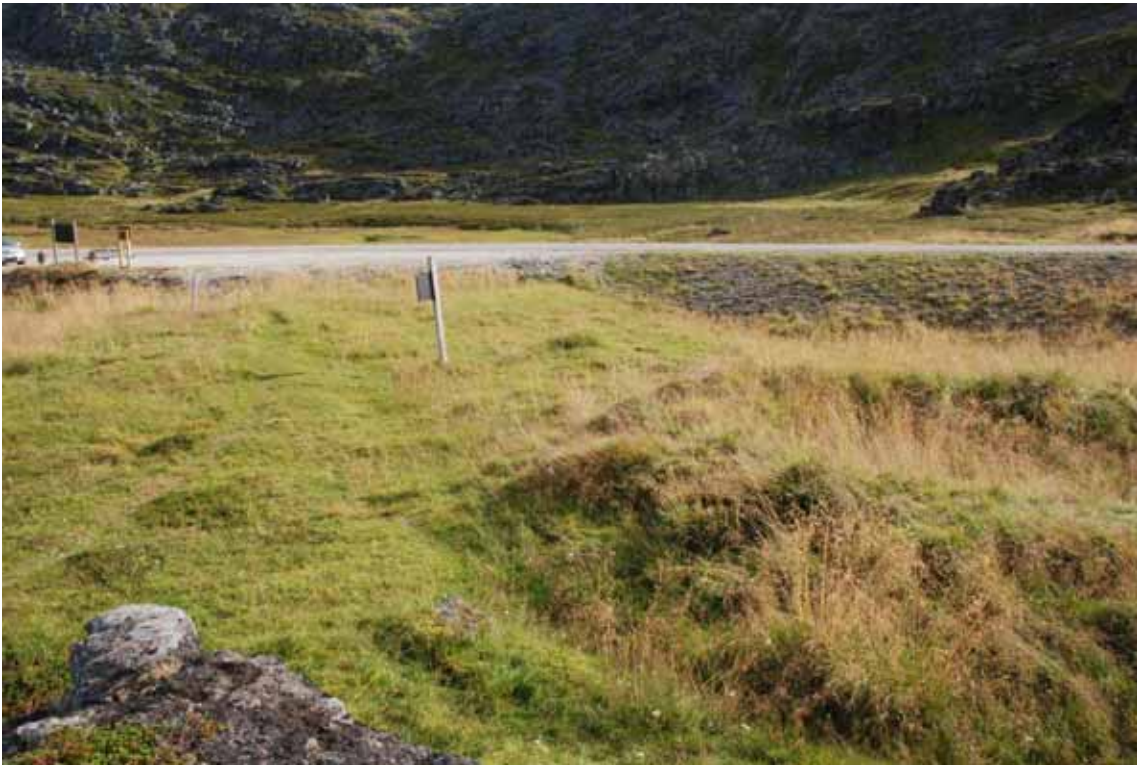
**Figur 139: Kulturminne 79. Fotefarskiltet skader sikringssonen til tufta.**
