Bevaring av samlingane ved fem statlege museer

Undersøkingar utført for Riksrevisjonen

Anne Bjørke

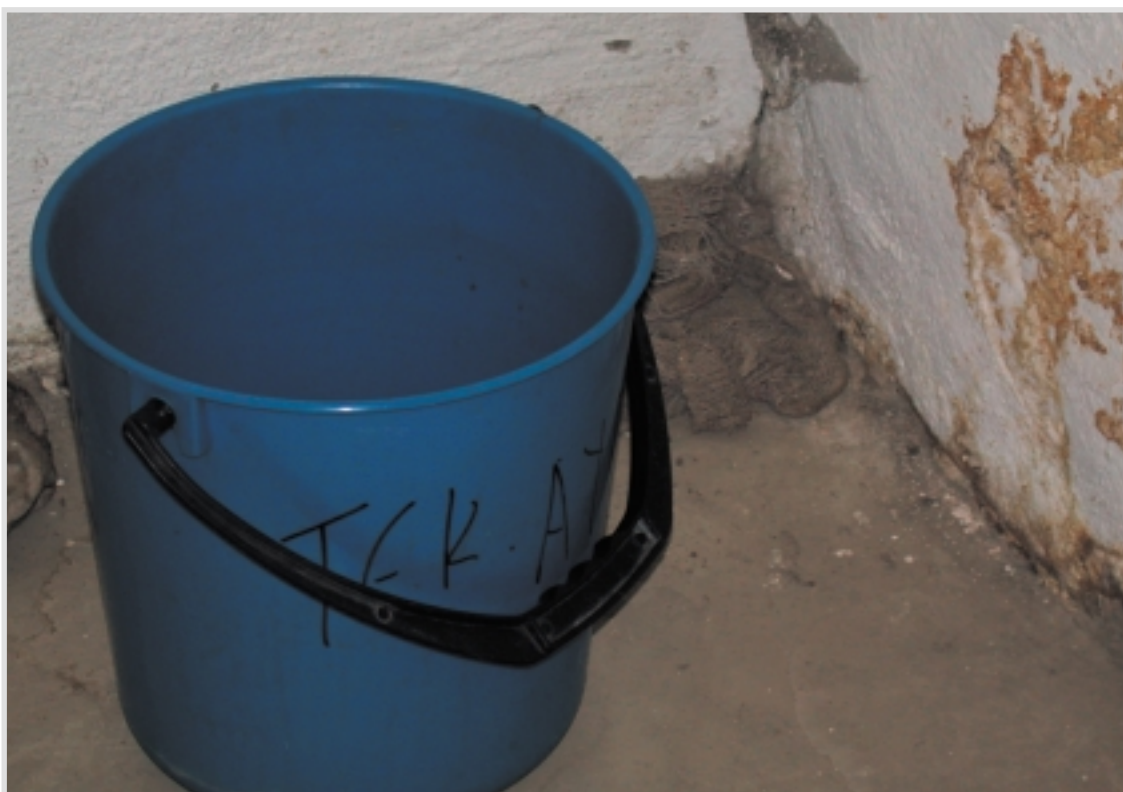
Foto 1 Fuktinnsig i fjernlager ved UKM

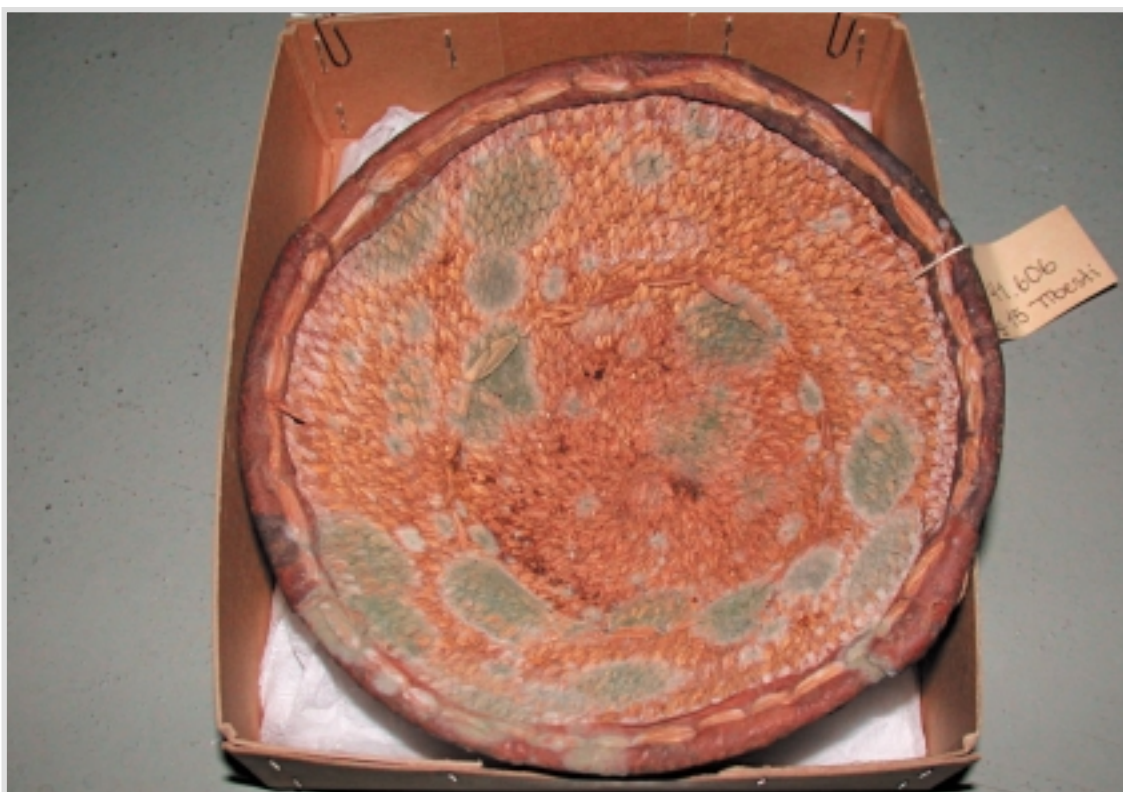
Foto 2 Muggåtak i fjernmagasin ved UKM.

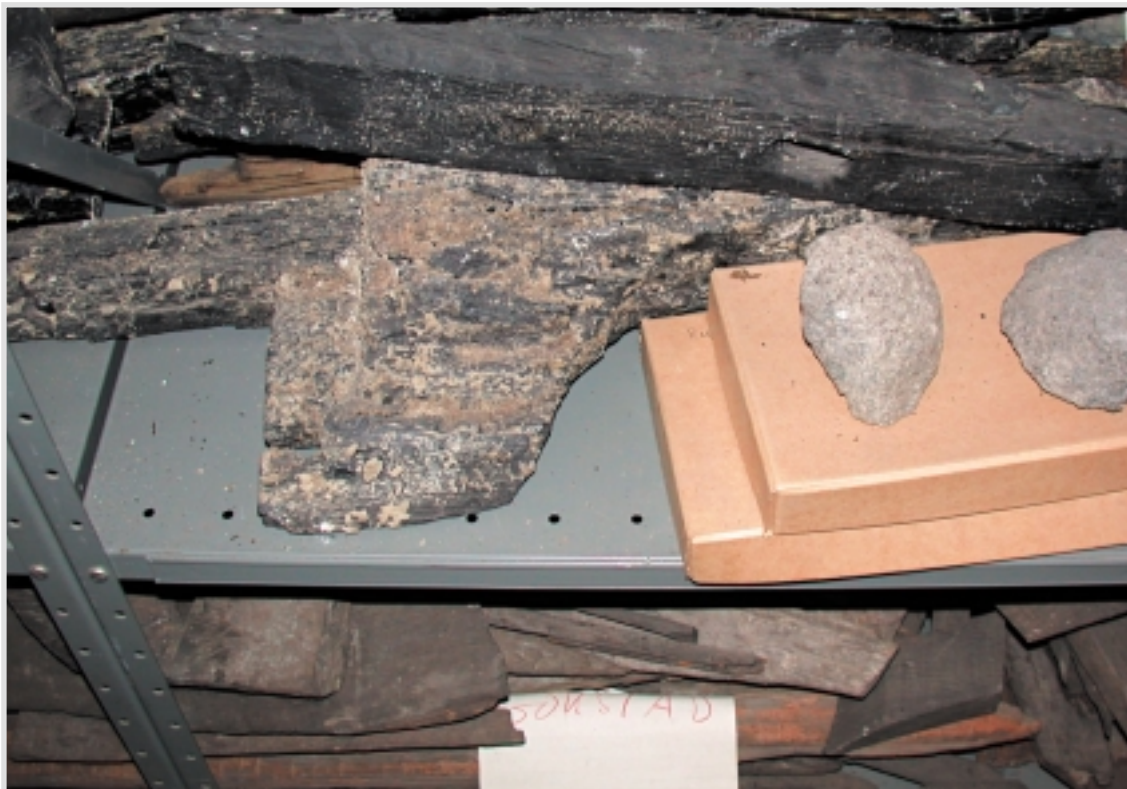
Foto 3 Utilekka gjenstandar ved ei magasineining ved Vikingskipshuset, UKM.

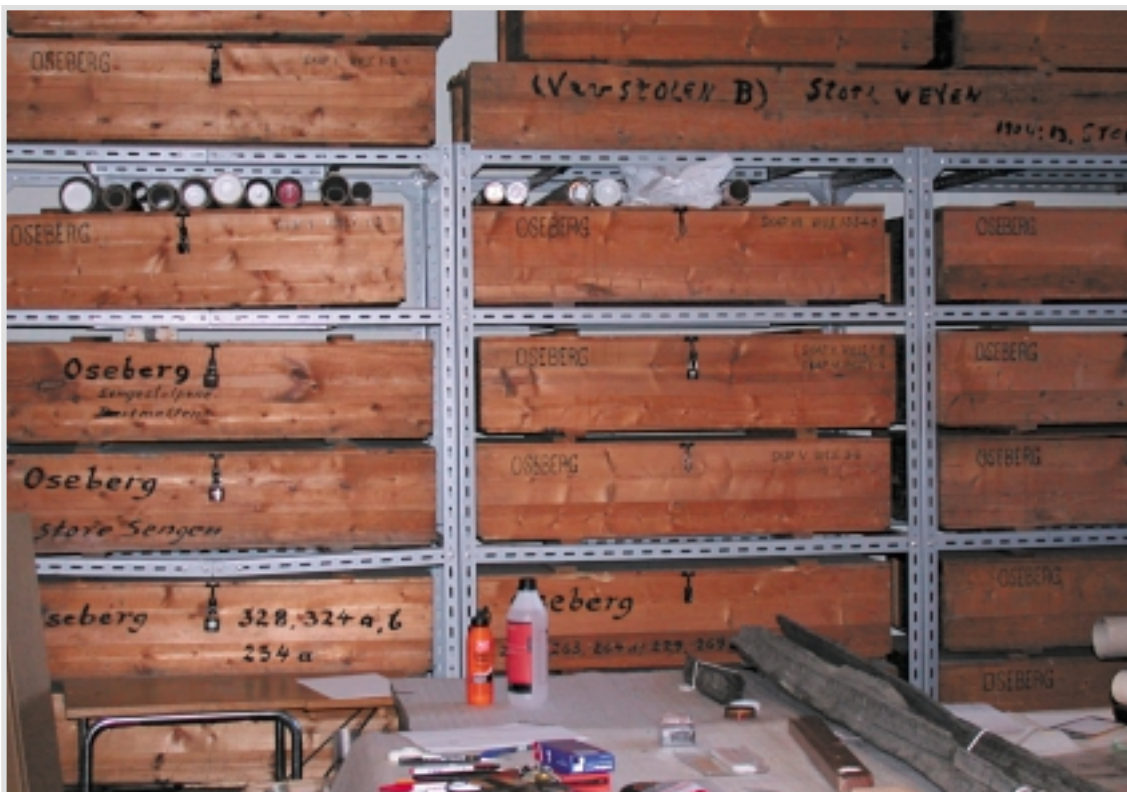
Foto 4 Originalmateriale lagra i kassene dei vart transportert til Vikingskipshuset i på 1930-talet. Her er det både snakk om lite tilfredsstillande pakkematerial og dårleg tilgang og oversikt.

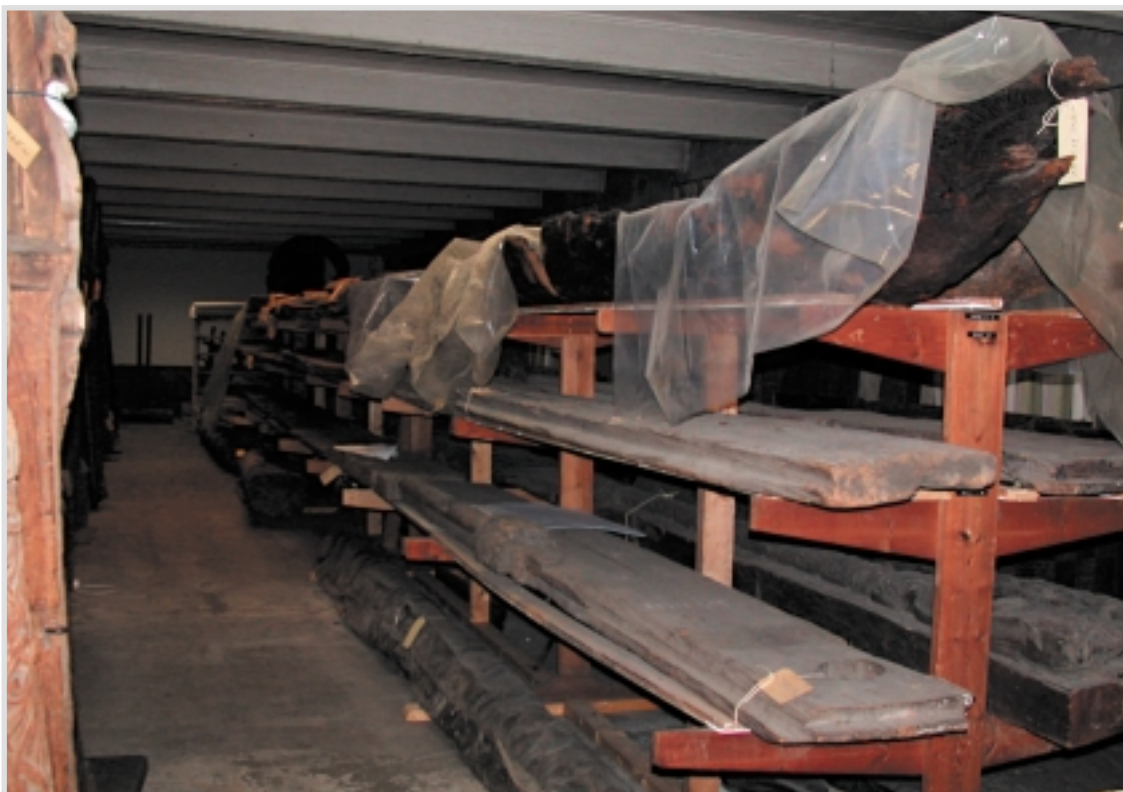
Foto 5 I eit magasin ved Vikingskipshuset, UKM var store delar av gjenstandane utildekka og hadde vorte svært støvete.

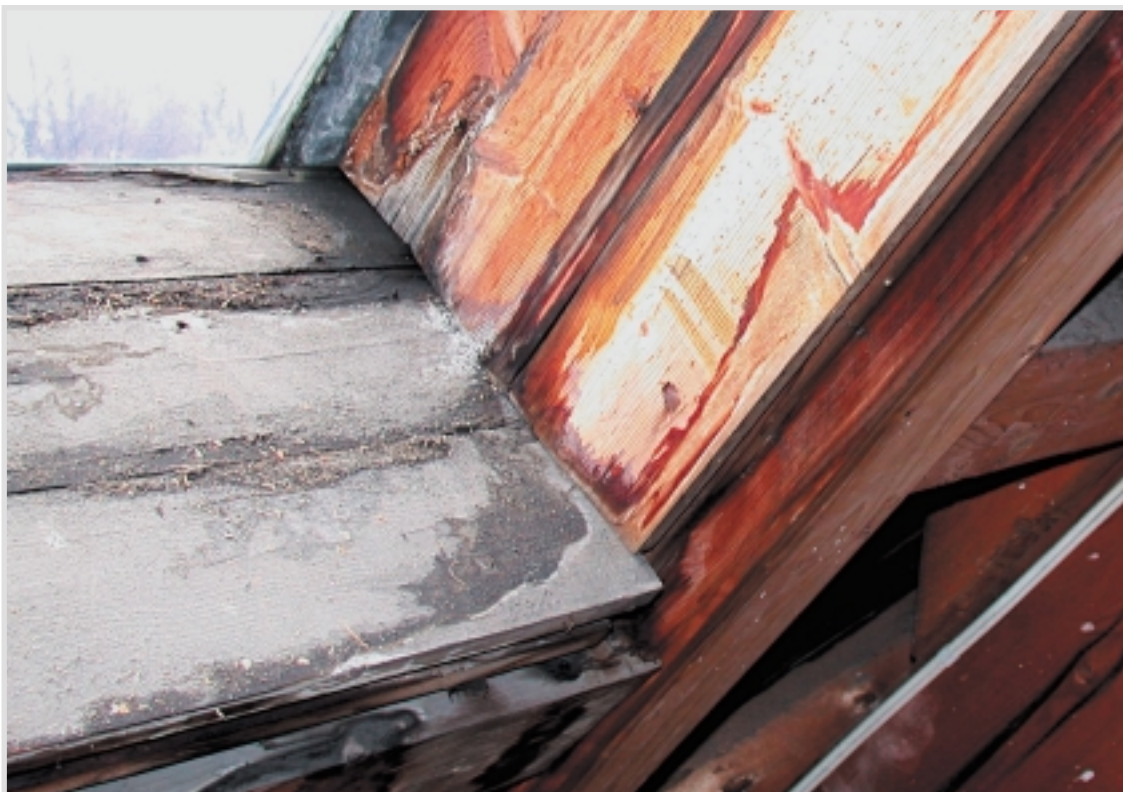
Foto 6 Uakseptabelt vedlikehald av lekkasjepunkt i takvindaug på loft ved Botanisk museum, NHM.

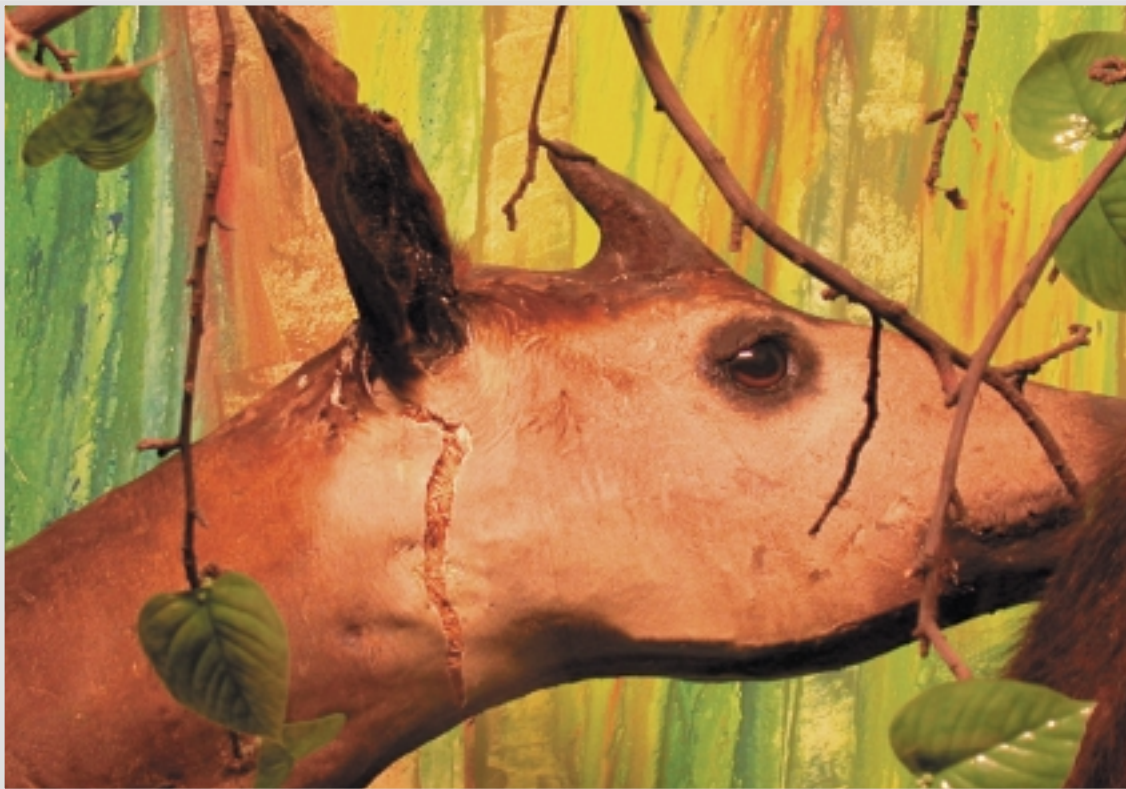
Foto 7 Klimaskade på utstoppa gjenstand i dyregeografisk sal ved NHM.

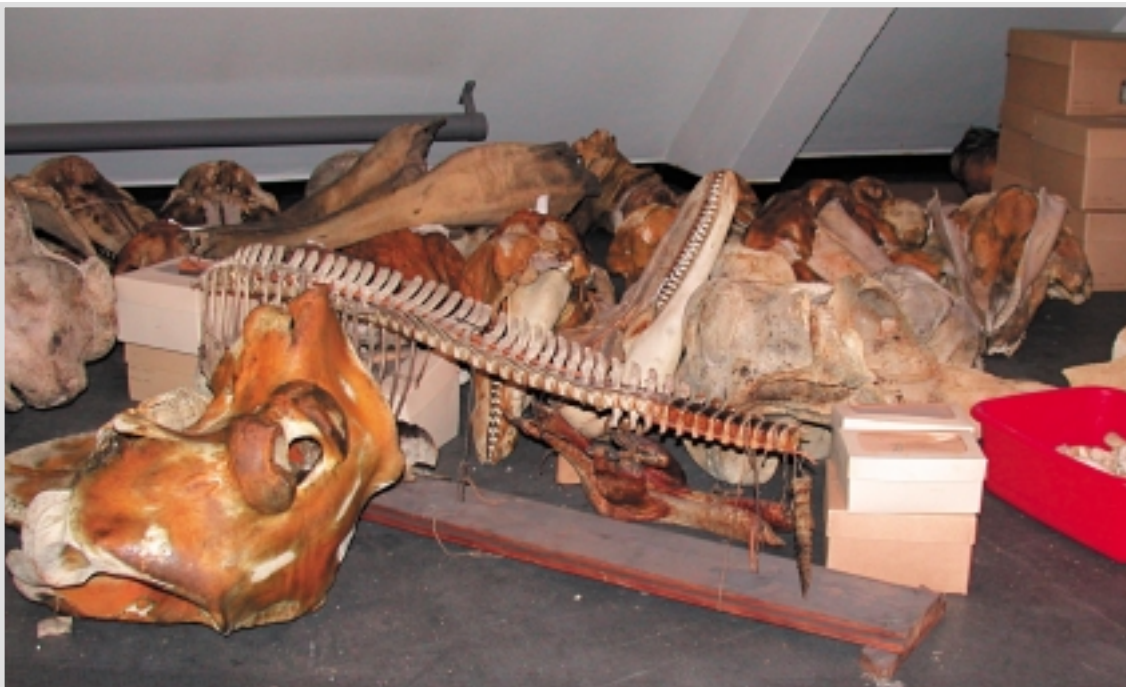
Foto 8 Beinmateriale skada av feittbrenning i eit magasin ved Zoologisk museum, NHM.

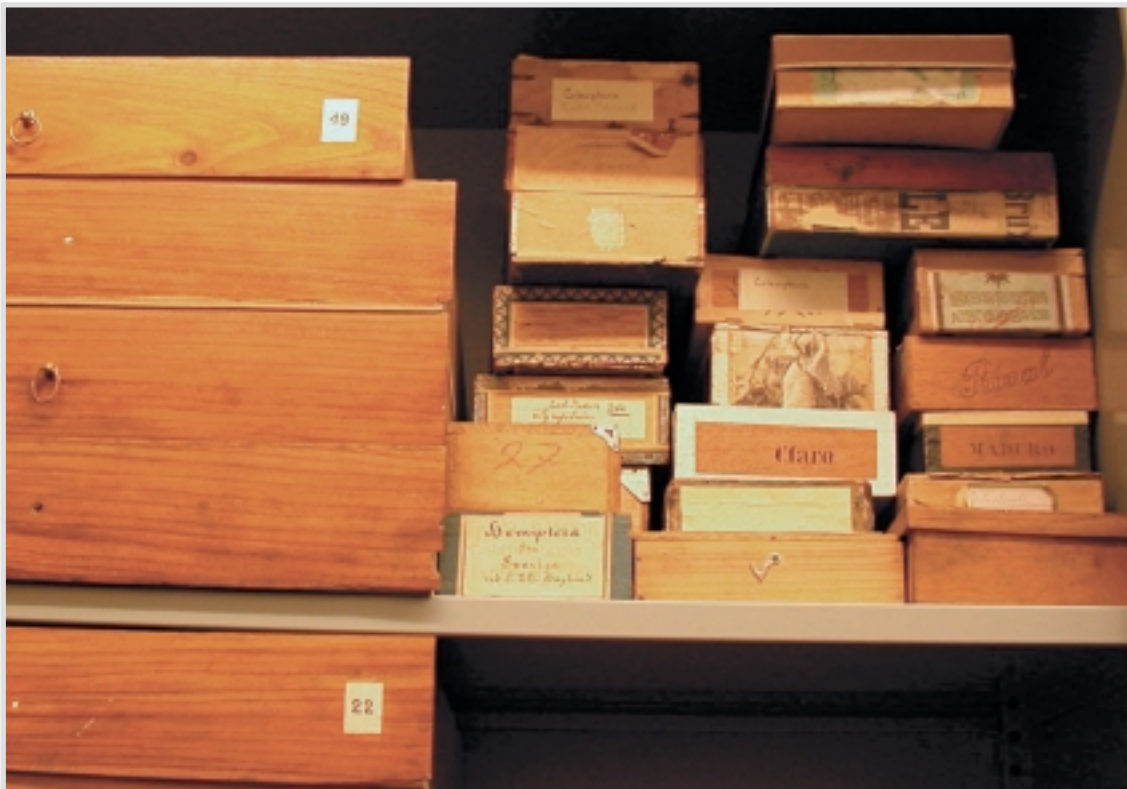
Foto 9 Bruk av gamle sigarøskjer for lagring av insekt i eit magasin ved Zoologisk museum, NHM.

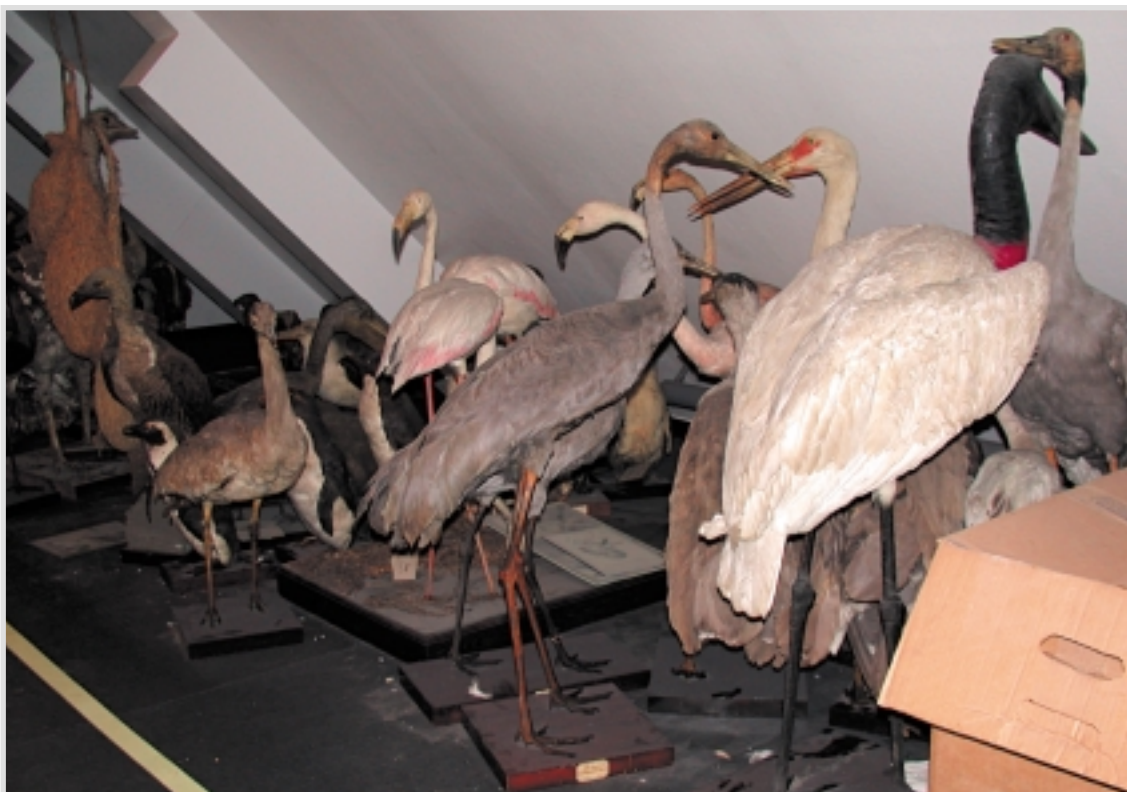
Foto 10 Utilekka gjenstandar plassert direkte på golv i ei magasineining ved Zoologisk museum, NHM.

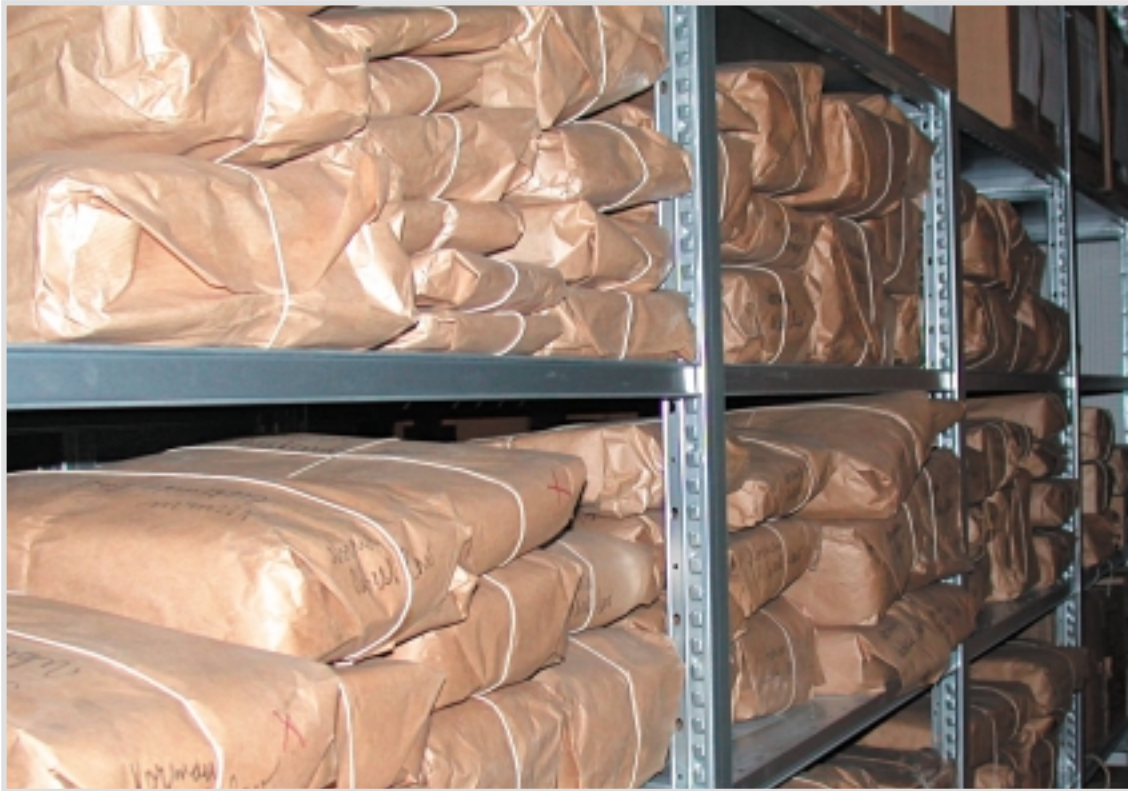
Foto 11 Uoversiktleg oppbevaringssystem i fjernlager ved NHM gjør gjenfinning svært vanskeleg.

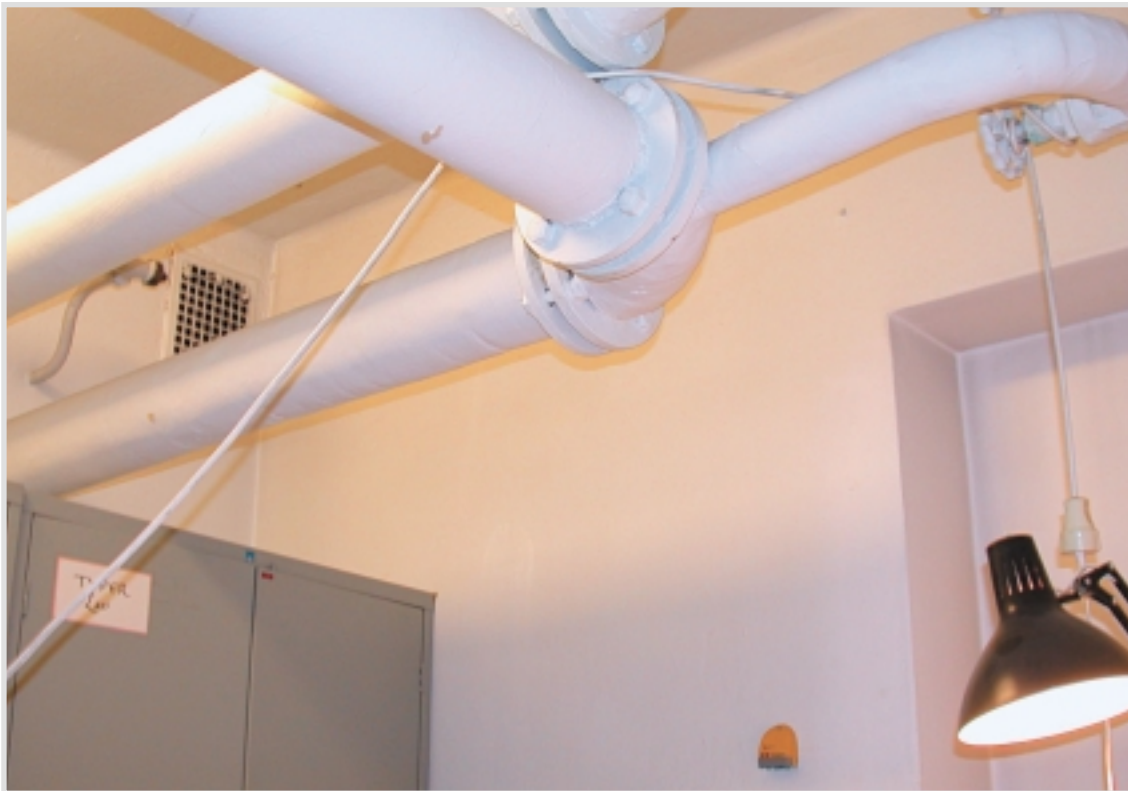
Foto 12 Lave, vassførande rør gjør at denne eininga ved NHM ikkje er eigna som magasin.

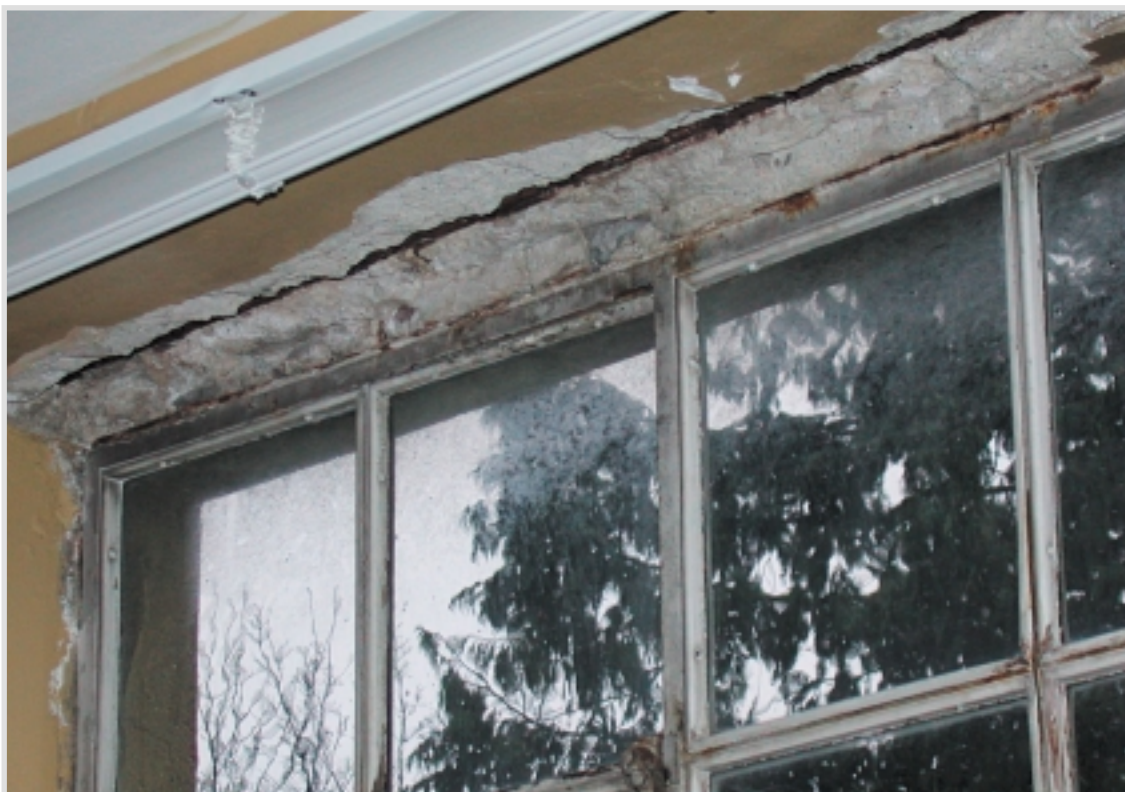
Foto 13 Manglande vedlikehold av vindaug i utstillingslokale ved BM-K.

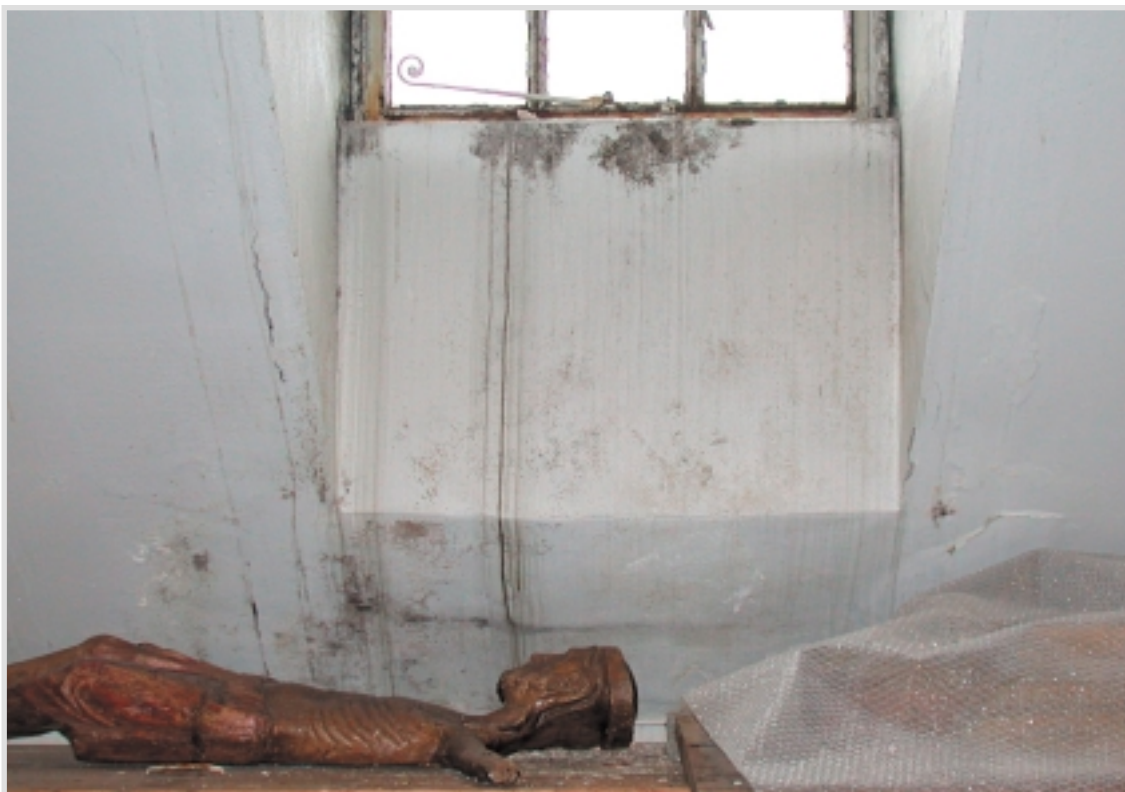
Foto 14 Lite gunstige lysforhold for måla gjenstandar og fuktskadar under vindaug i dette magasinet ved BM-K.

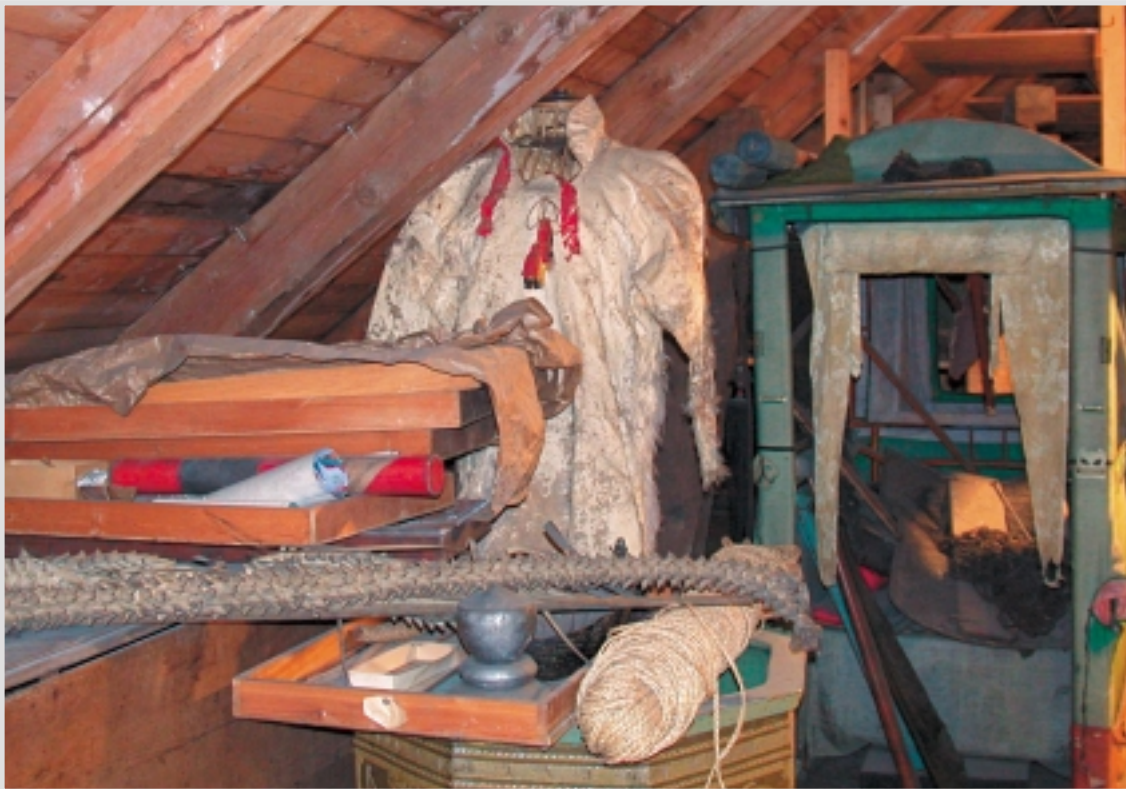
Foto 15 Utildekkede gjenstandar i loftseining ved BM-K.

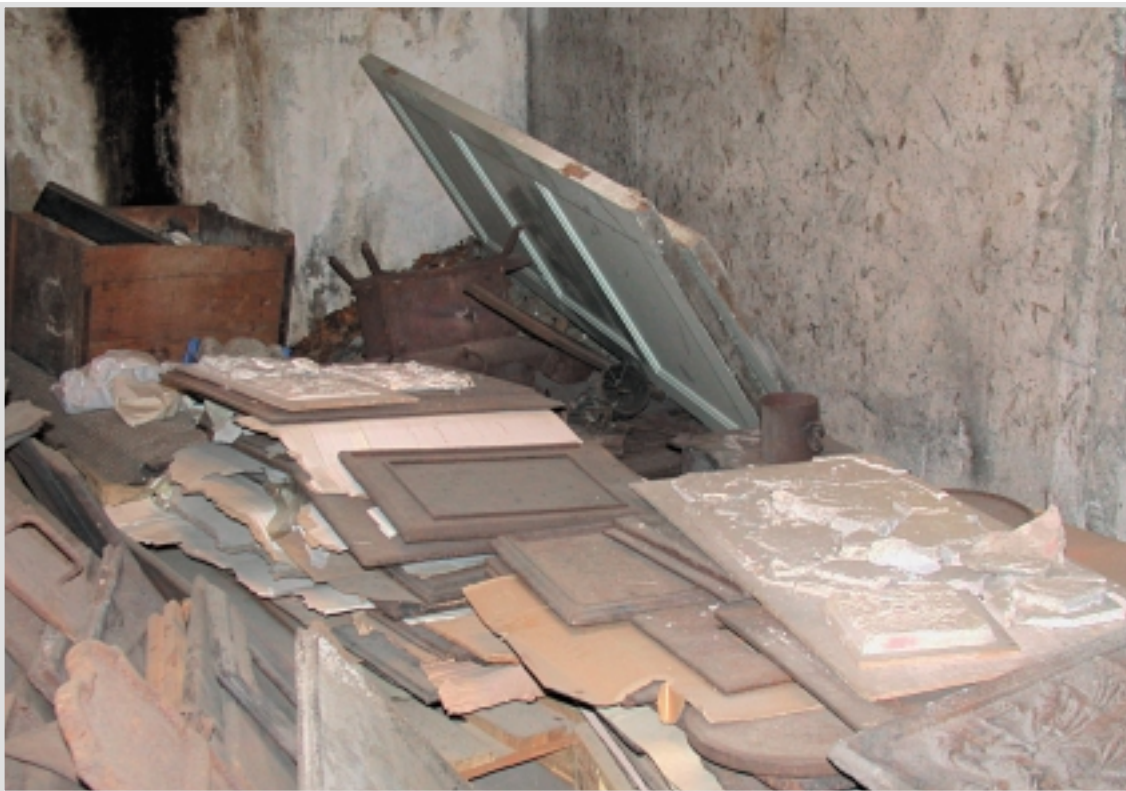
Foto 16 Gjenstandane i dette magasinet ved BM-K er vanskeleg tilgjengelege og er lagra direkte på golv. Det er dårleg oversikt og ingen form for gjenfinningssystem.

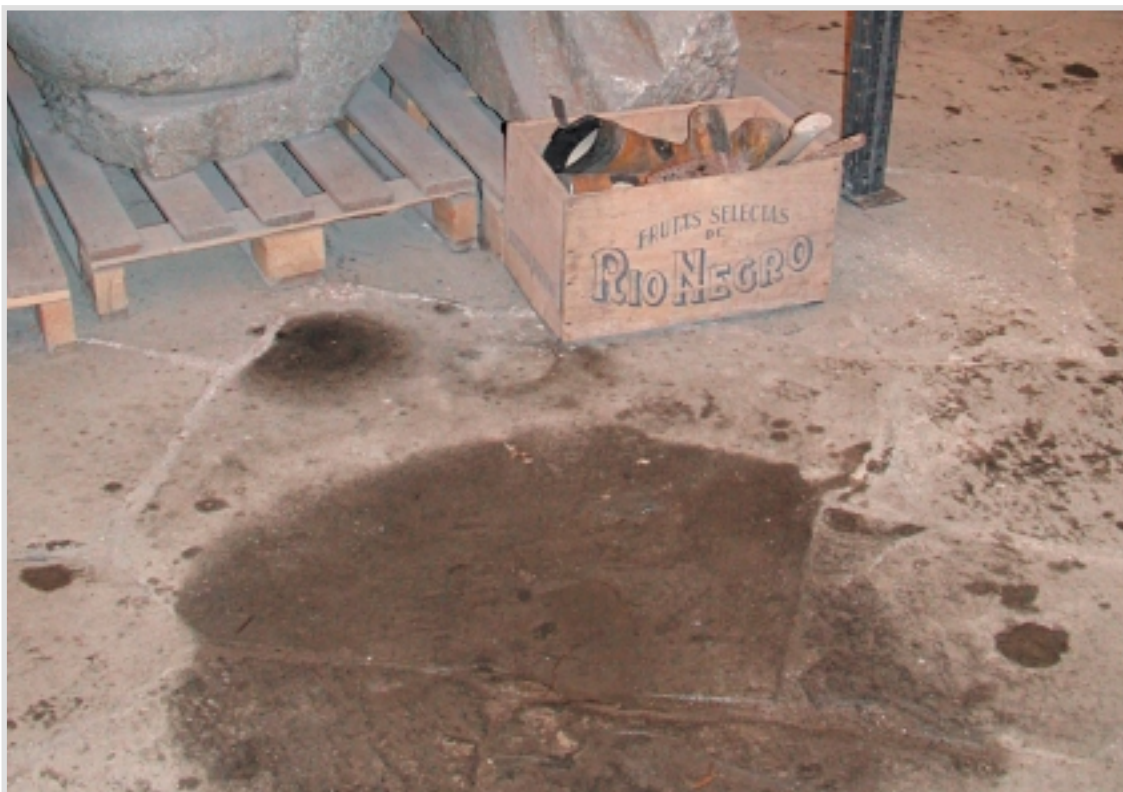
Foto 18 Lekkasjar frá tak i fjermmagasin ved BM-K.

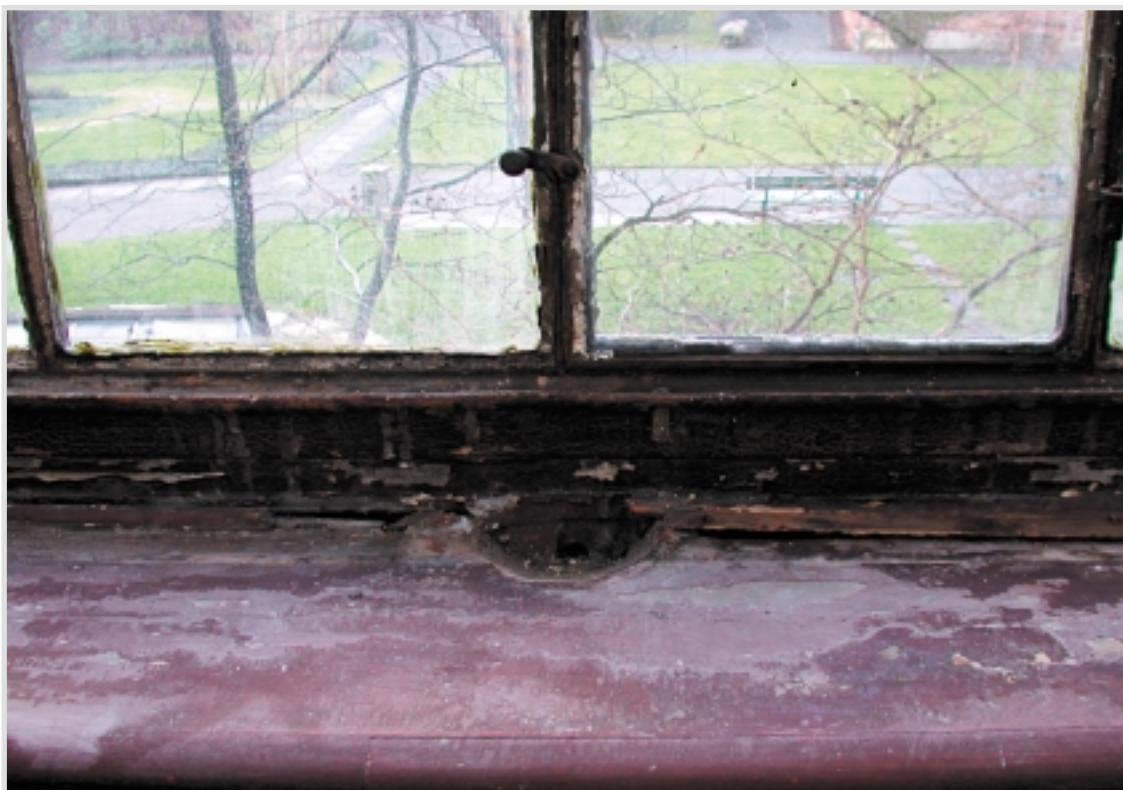
Foto 19 Vindauga i ei eining ved BM-N ber tydeleg preg av manglande vedlikehald.

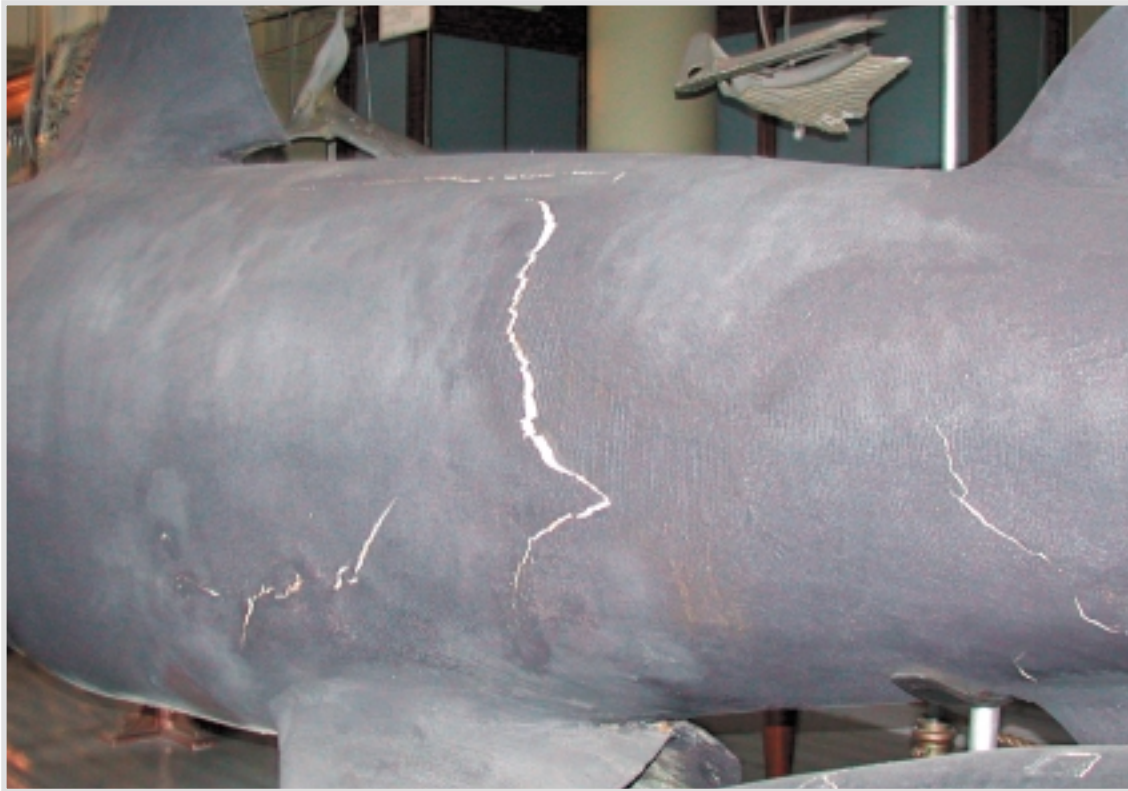
Foto 20 Enkelte gjenstandar i kvalsalen ved BM-N har omfattande klimarelaterte skadar.

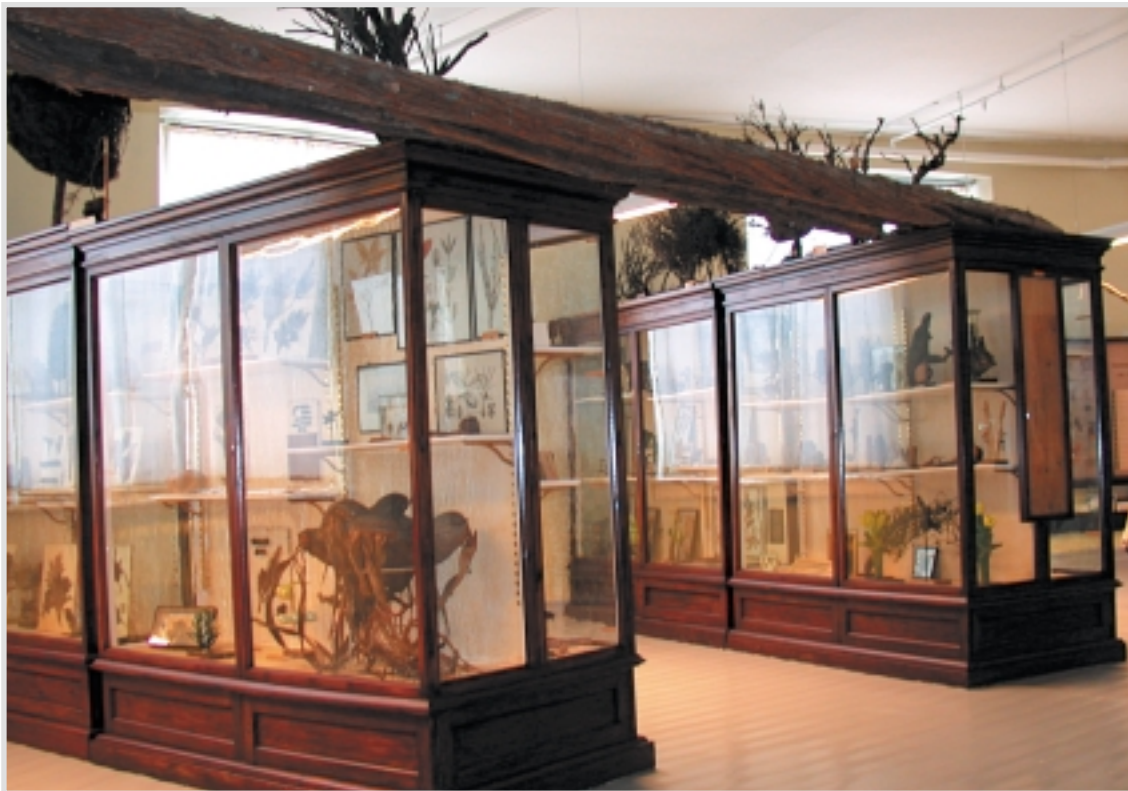
Foto 21 Den botaniske utstillinga ved BM-N har lite gunstige lysforhold for organisk materiale.

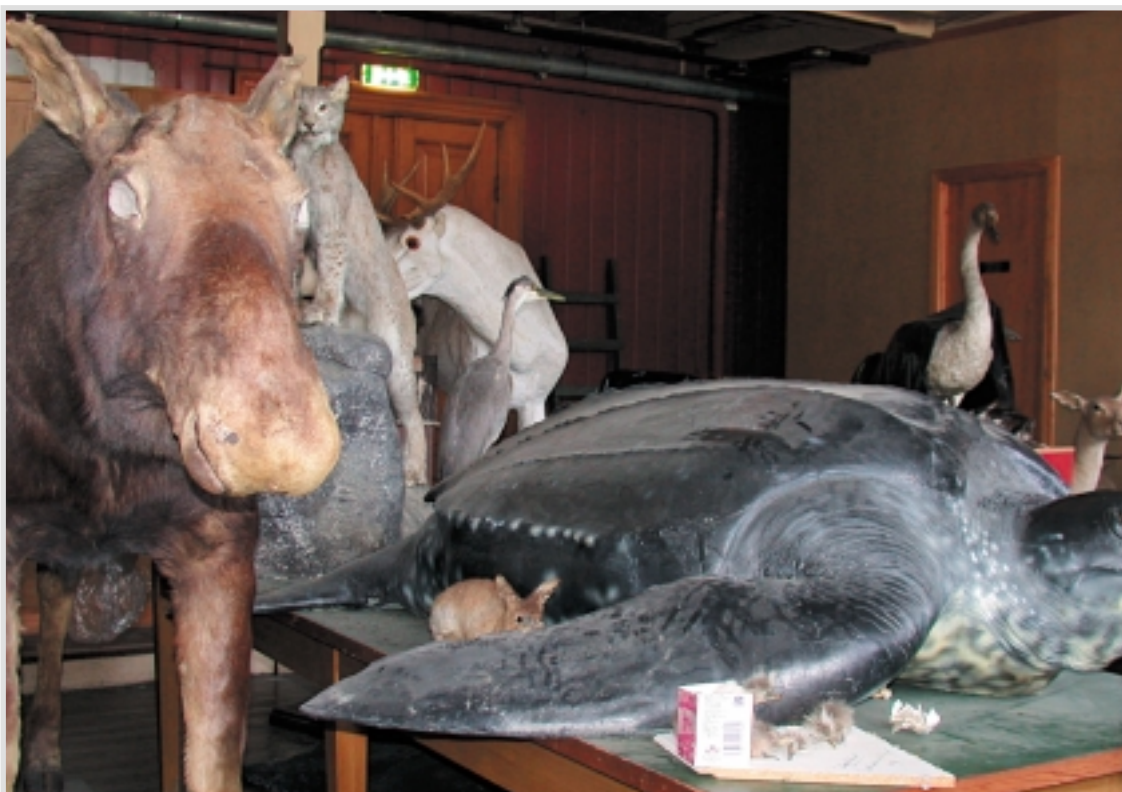
Foto 22 Utildrekka gjenstandar i magasineining ved BM-N. Her er det dårlege forhold for gjenstandar med tanke på klima, lys, utstillings- og magasininteriør, reinhald og fysiske faktorar.

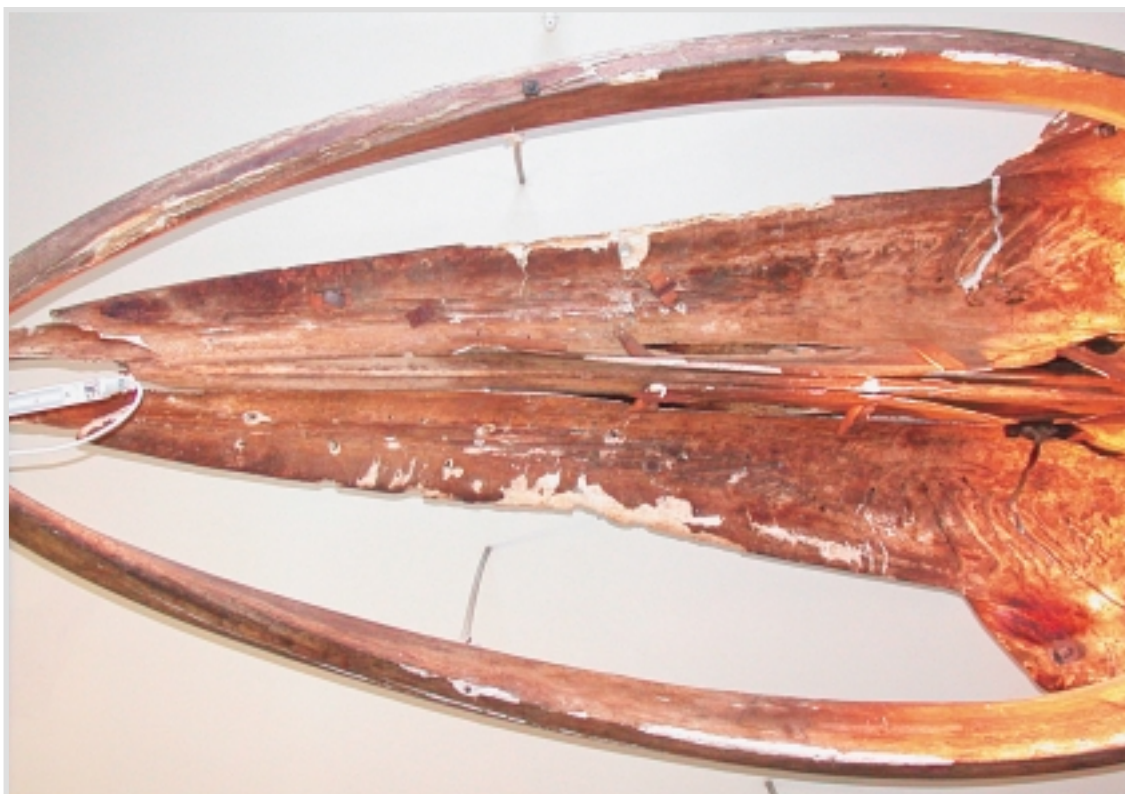
Foto 23 Skadene på denne gjenstanden i kvalsalen ved BM-N er eit av eksempla som førte til at tilstanden på samlinga i denne eininga vart vurdert som "dårleg".

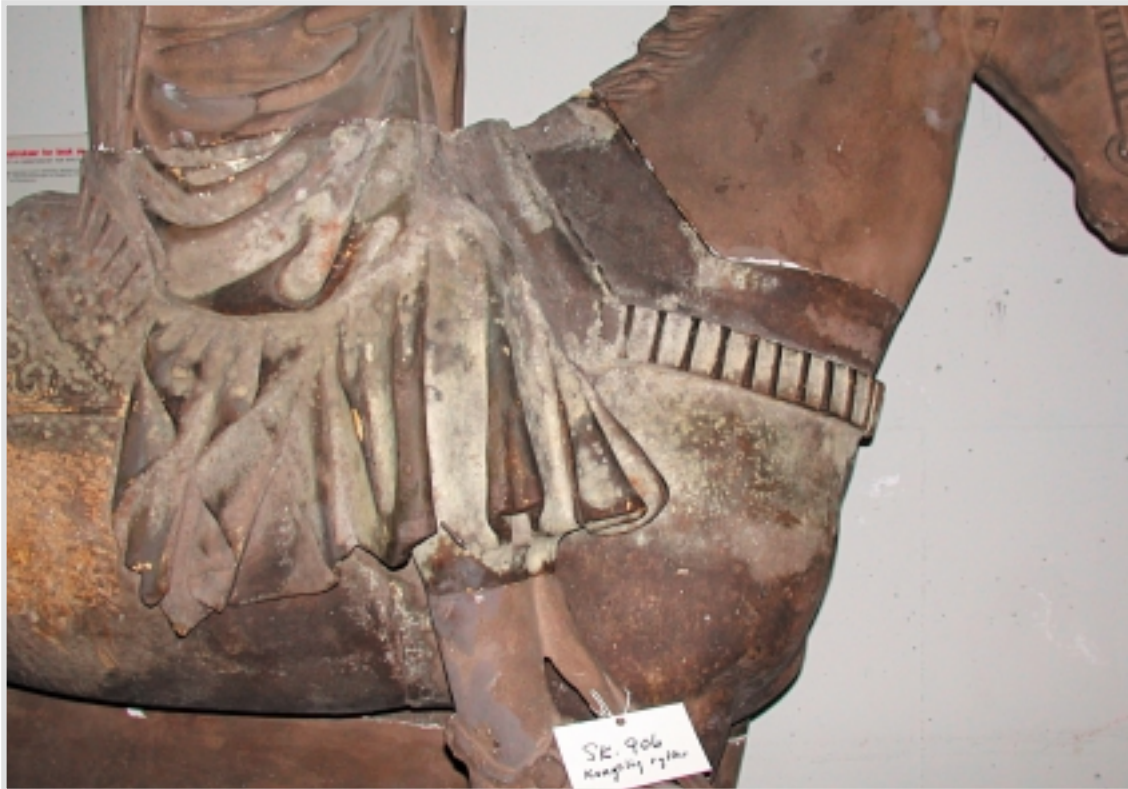
Foto 24 Muggåtak på ein skulptur i NG sitt femmagasin.

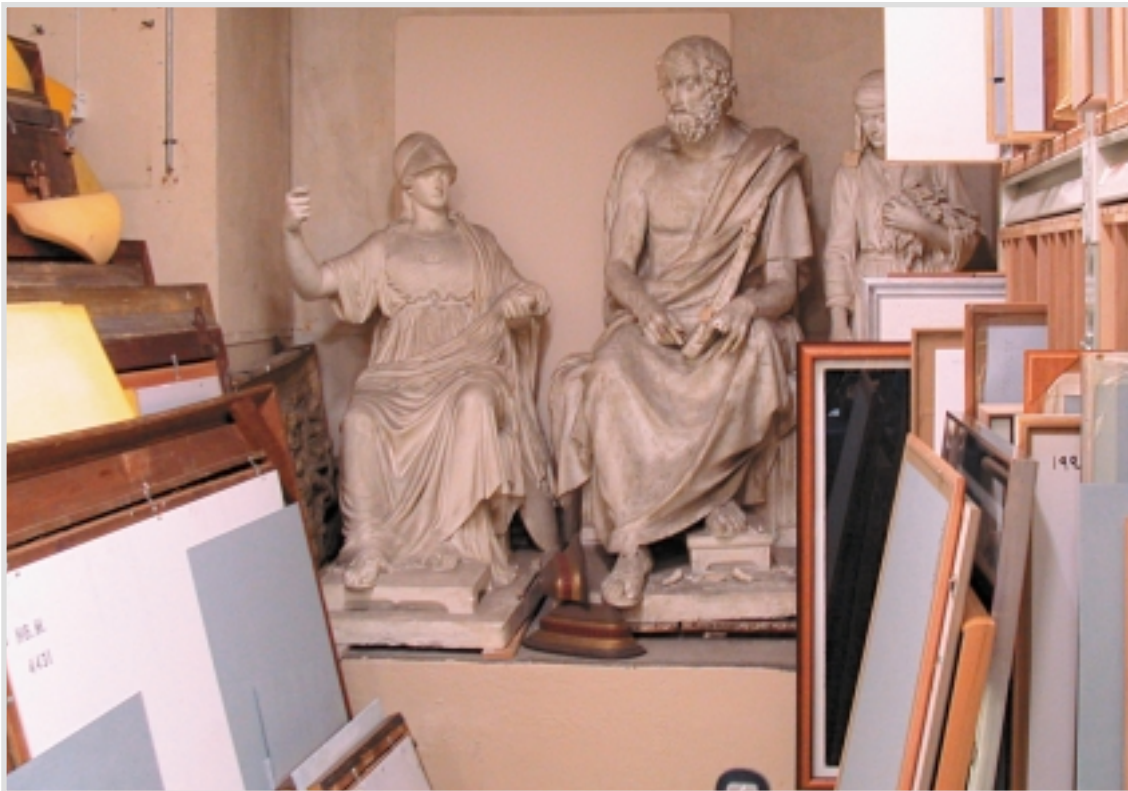
Foto 25 Dei fysiske faktorane i ei magasineining ved NG var "ikkje tilfredsstillande" grunna vanskeleg tilgang. Gjenstandar er lagra direkte på golv og skulpturane er ikkje dekkja til.

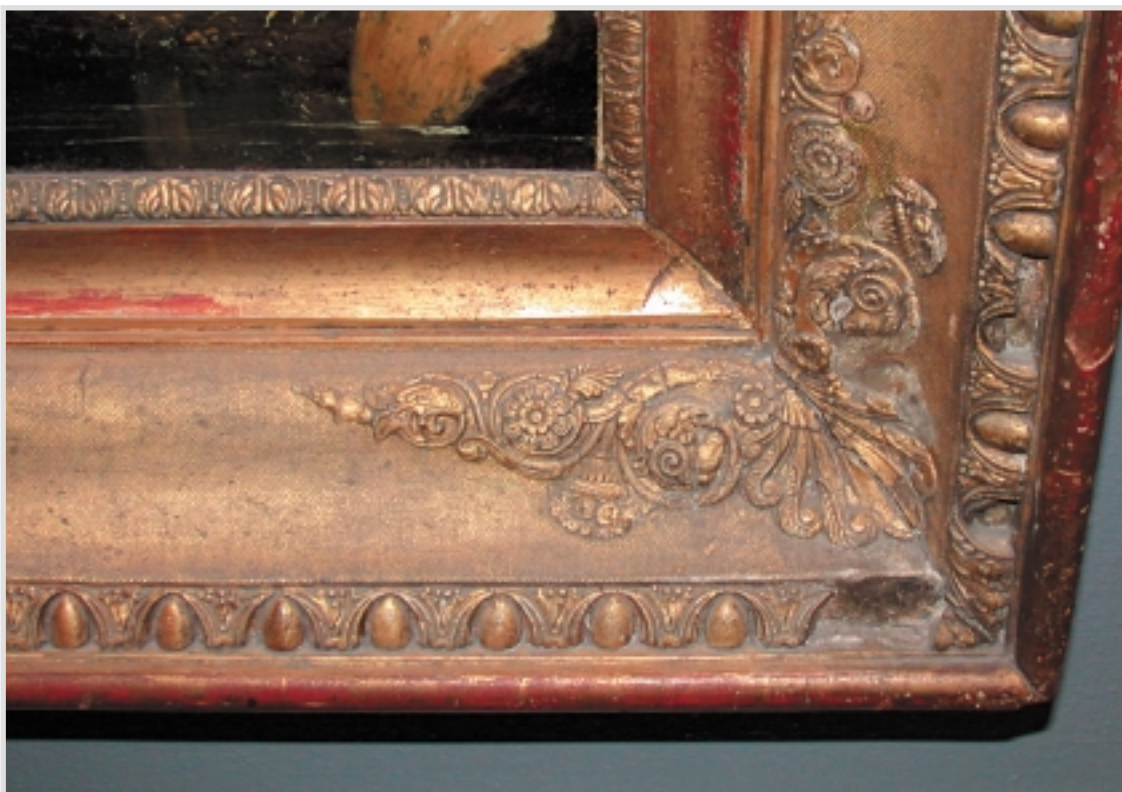
Foto 26 I mange einingar ved NG var det rammene som hindra samlingar frå å verte vurdert som "svært bra" med tanke på tilstand.
