Bevaring av samlingane ved fem statlege museer

Undersøkingar utført for Riksrevisjonen

Anne Bjørke

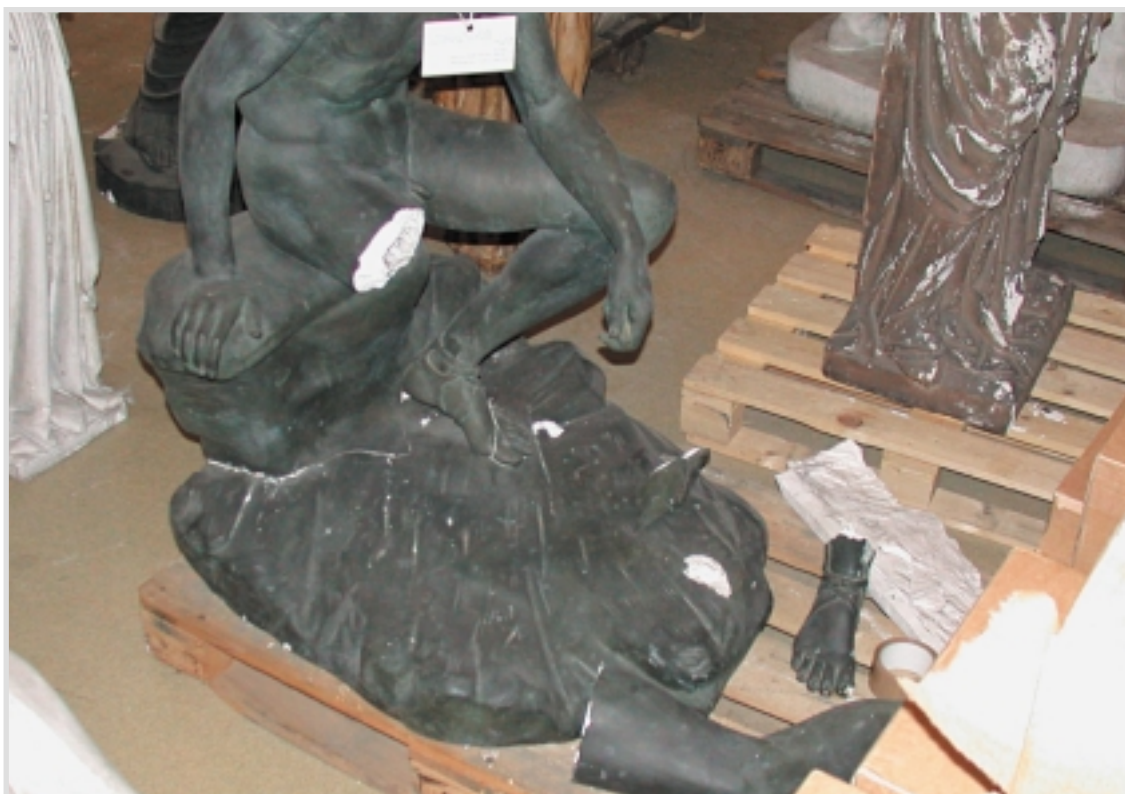
Foto 27 Desse skulpturane som er magasinert i NG sitt fjernlager viser at ikkje alle delar av skulptursamlinga er i like god stand.

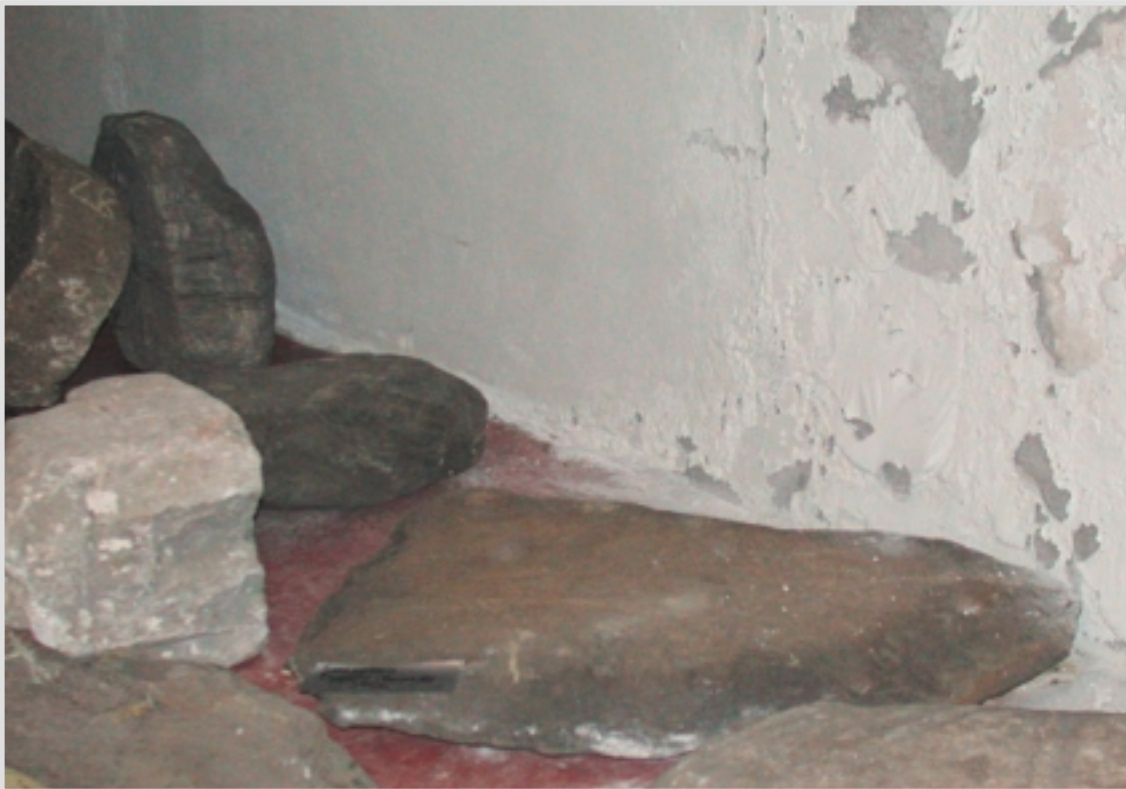
Foto 28 Vedlikeholdet vart vurdert som uakseptabelt i det gamle magasinet ved AmS, der murpuss fell ned på utildekkte gjenstandar som er lagra direkte på golv.

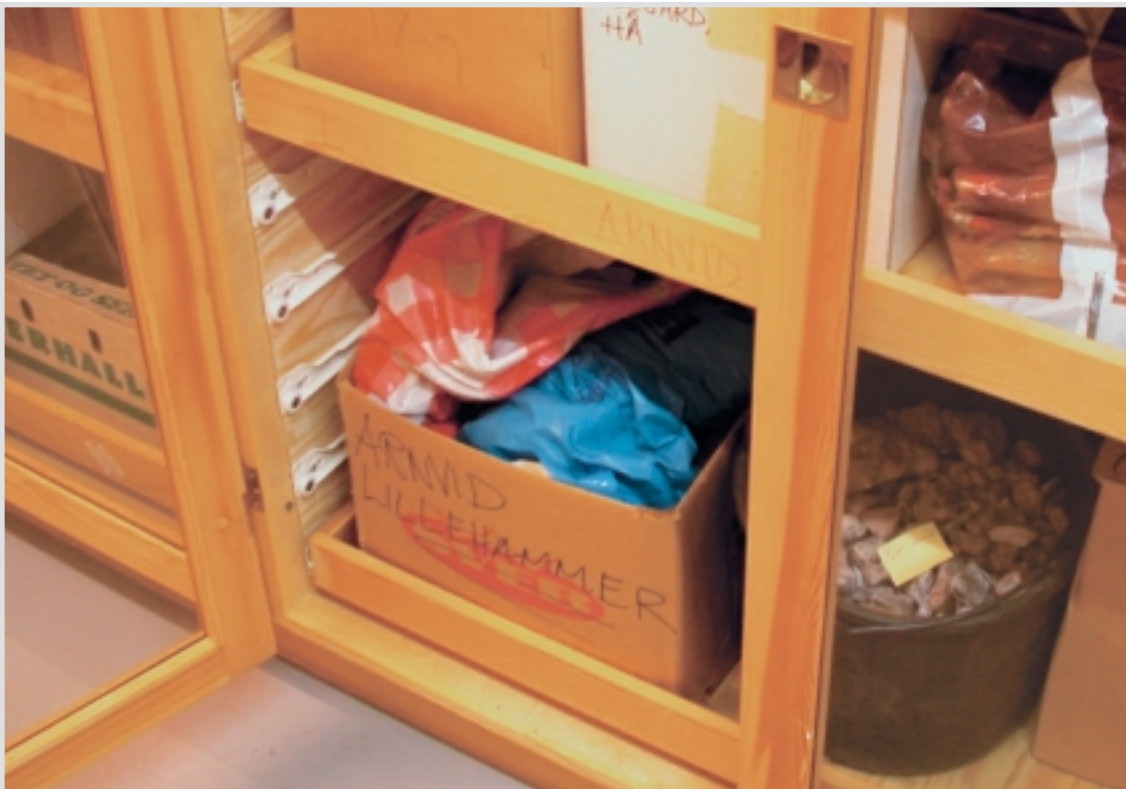
Foto 29 Ein del lite gunstige pakkematerial var i bruk i det nye magasinet ved AmS.

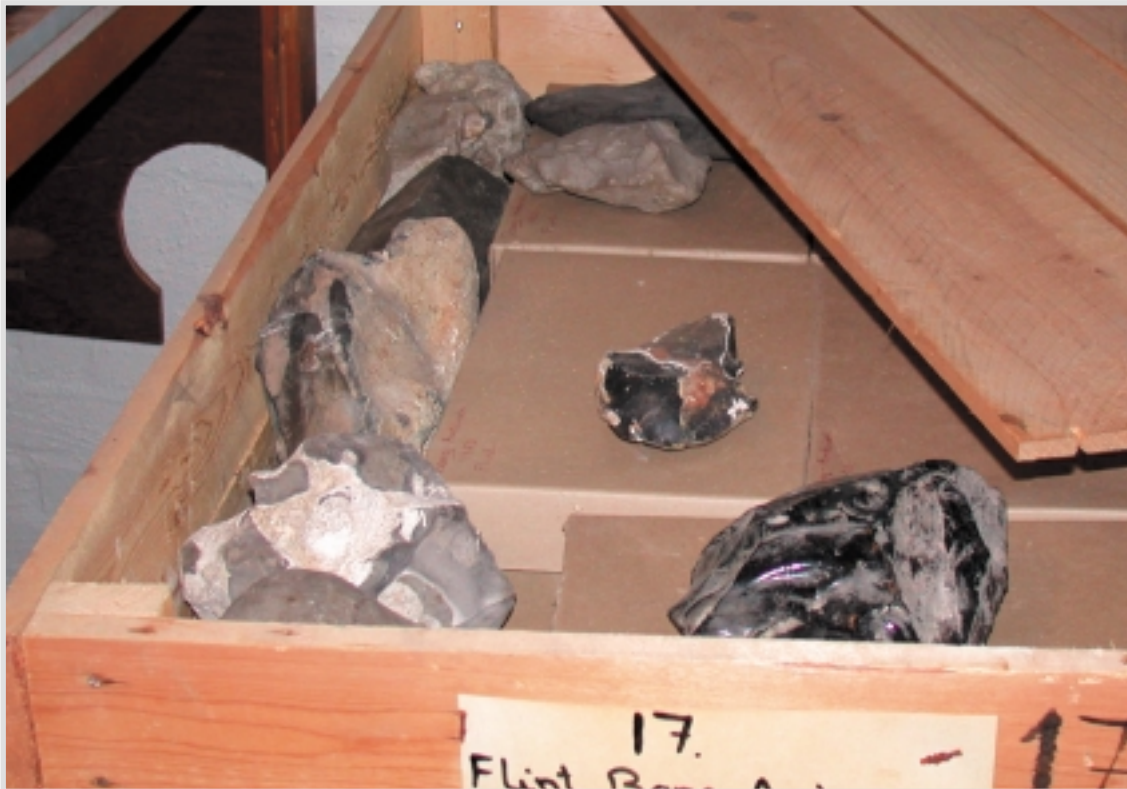
Foto 30 Det var vanskeleg tilgang og dårleg oversikt over gjenstandar i tremagasinet ved AmS.
