RESTAURERING AV PER KLEIVAS VEGGMALERI PÅ APALLØKKA SKOLE

Oslo

Tittel Restaurering av Per Kleivas veggmaleri på Apalløkka skole Oslo	Rapporttype/nummer NIKU Oppdragsrapport 2/2018	Publiseringsdato 31.07.2018
	Prosjektnummer 1021189	Oppdragstidspunkt Desember 2017 – mai 2018
	Forsidebilde Verkets nedre del i 1. etasje. Tilstand etter behandling. Foto: NIKU/Susanne Kaun 2018	
Forfatter(e) Hanne Moltubakk Kempton og Susanne Kaun	Sider 23	Tilgjengelighet Åpen
	Avdeling Konservering

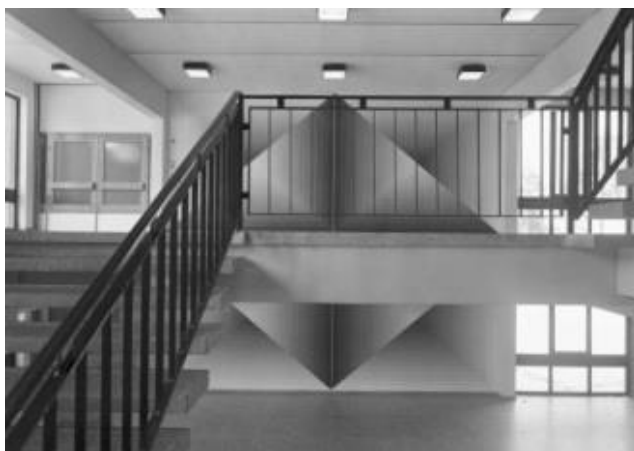
Fig. 1 Verket før ombygging av skolen, foto antakelig fra 1972, Kulturetatens arkiv.

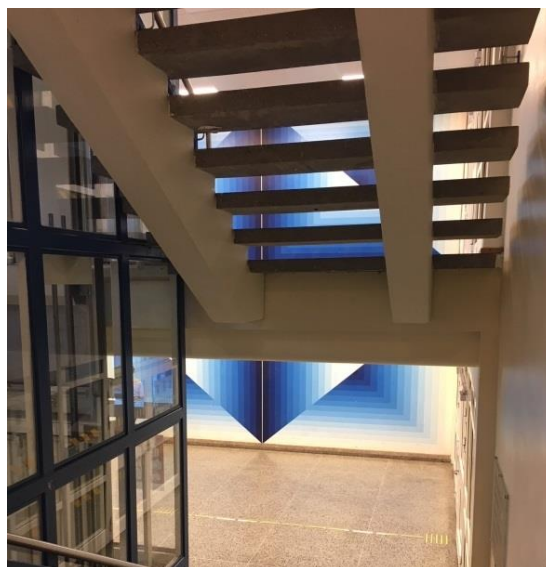
Fig. 2 Verket i 2017. Viser heissjakt til høyre i bildet.

- Heissjakten hindrer opplevelse av de to delene av verket som en helhet (Fig. 2)
- Senking av taket har dekket over øvre del av verket begge etasjer (Fig. 14)

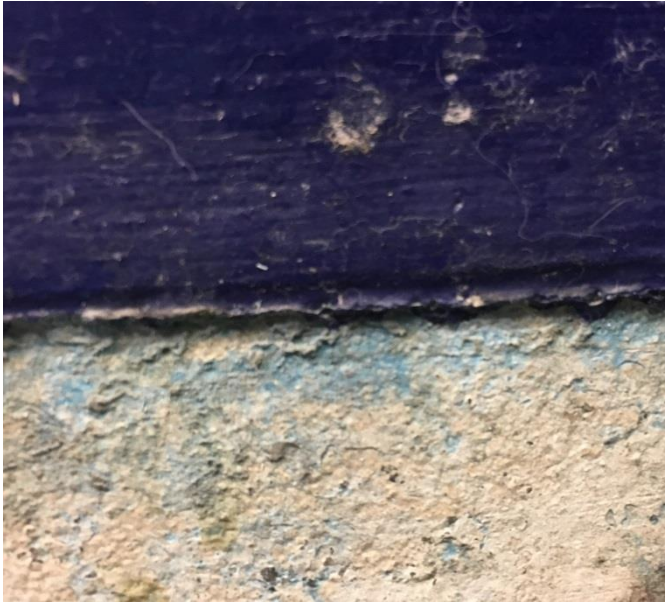
Verket er malt på innervegg av betong påført to tynne lag hvit sparkel. En blågrønn undermaling ligger under de mørkeste fargene. Den er synlig langs maleriets ytterkanter og i skader (Fig. 3).

Fig. 3 Undermaling synlig langs nedre kant av maleri i 2. etasje

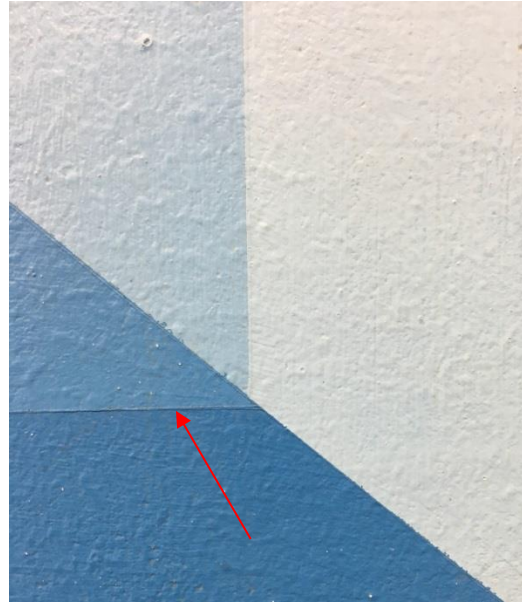
Fargefeltene har blitt konstruert og tegnet opp med blyant, som fortsatt stedvis er synlig i overganger mellom fargeflater (Fig. 6). Feltene er tapet før det ble malt. Bruk av maskeringstape kan sees av karakteristiske forhøyninger i ytterkant av feltene (Fig. 4). Det er synlige penselstrøk i malingen og rester av penselhår. Deler av overflaten har også karakteristiske spor etter malingsrulle, noe som kan stamme fra underliggende lag.

Fig. 4 Forhøyninger som viser bruk av maskeringstape

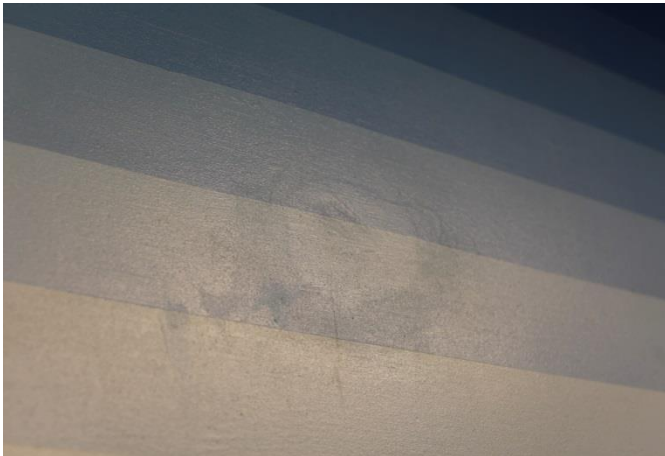
I 1. etasje ca. 2 meter fra gulv og midt på hver halvside av veggen, ser man to tidligere pussreparasjoner i underlaget. Det ser ut at disse har vært der før maleriet ble utført.

Fig. 5 Pussreparasjoner på vegg utført før Kleiva malte

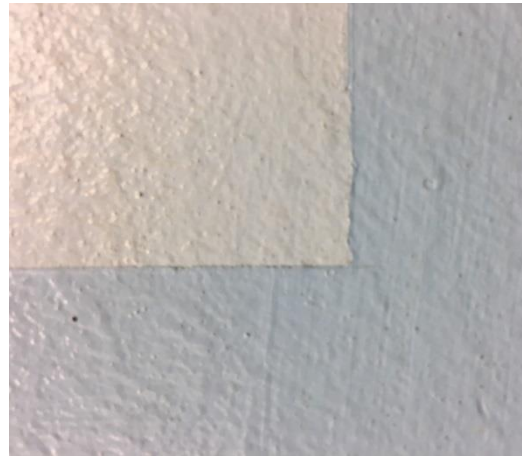
Fig. 6 Blyantstreker er synlige i overgangene

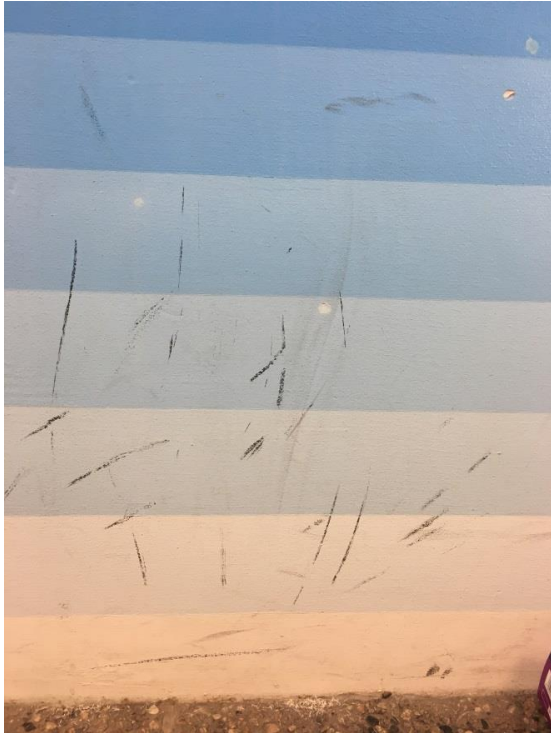
Overflatene var tilsmusset av blant annet matrester og skriblerier med penn og blyant. Sorte merker, antakelig etter sko, var særlig skjennende i de lyse områdene i nedre del av maleriet i 1. etasje. Det var rennemerker i begge etasjer, spesielt mye i 2. etasje. Rennemerkene hadde etset ned i malingen og kunne ikke renses bort uten å skade overflaten og gi endret farge og/eller glans. I nedre halvdel av maleriene var det flere skader der malingen delvis var fjernet og gnidd utover (Fig. 8). Maleriene hadde også riper og hakk, og skader ned til grunning og betongvegg. Det er en tynn vertikal sprekk i midten av maleriet i begge etasjer. Denne er ikke spesielt synlig på vanlig betrakteravstand og vurderes å være stabil.

Fig. 7 1. etg: Skomerker

De ytterste hvite kantene ble malt opp med Jotun Lady interiørmaling, hvit base. Denne ble valgt fordi den matchet originalen best i glans og farge. Selv etter to lags påføring ble ikke alle de mørke

skomerkene dekket fullstendig, det ble likevel ikke lagt på et tredje lag fordi det ville bygge for mye i forhold til originalen.

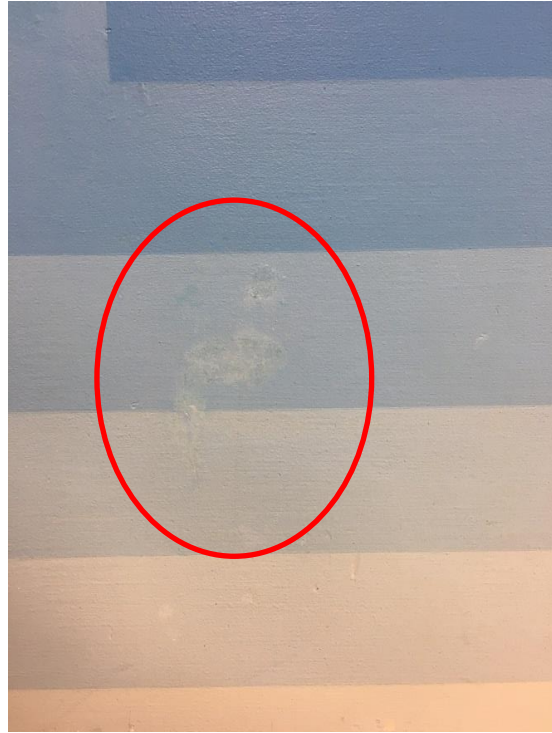
Verket er malt med et vinyl/akryl-basert bindemiddel som tåler få av de vanlige rengjøringsmidlene som er i bruk i konservering og i vanlig renhold. Derfor kan også velmente forsøk på å rense/vaske maleriet ha ført til skader. Malingen inneholder phthalocyaninblå som kan reagere på organiske løsemidler og få et grønnlig skjær (Defeyt og Strivay 2014: 11). Undersøkelser har vist at pigmentet er stabilt og tåler løsemidler når det er bundet i en malingsfilm, men at noen eldre malingsfilmer kan være sensitive for løsemidler, også vann (Defeyt og Strivay 2014: 11-12). Dette kan være tilfellet med Kleivas verk på Apalløkka skole og kan bidra til å forklare hvorfor mange av skadene i malingsfilmen hadde en grønnlig fargeendring (eks fig. 8, 10 og 11).

Fig. 8 1 etg.: Skader der malingen delvis var fjernet og gnidd utover. Grønnlig skjær på blåfargen i skadeområde

Dype hakk og skader ble kittet. Kittinger, renseskader, skjemmende gamle retusjer, rennemerker og skomerker ble retusjert. Retusjene ble utført med akryl og maimeri retusjeringsfarger i kombinasjon med ferniss av harpiks og akryl. Maimeri ble i utgangspunktet valgt fordi slike retusjer vil være mulige å fjerne uten å skade originalmaling i fremtiden, i tråd det etiske kravet om reversibilitet i materialbruk og metoder. I tillegg har Maimeri en velkjent stabilitet, noe som er viktig for et verk som er utsatt for mye dagslys og hvor fargeendringer i retusjene vil synes godt. Maimeri fungerte godt på mørkere farger, men blåfargene med mye hvitt tilsatt var vanskelige å matche. I områder der retusjene ble lagt direkte på originalen uten kitting, endret retusjene glans og farge etter tørking. Andre retusjeringsmedier anbefalt for akryl ble derfor vurdert. Flere av disse, som for eksempel pastell, egner seg ikke for offentlig kunst fordi retusjene må tåle berøring og de må være stabile over tid. Etter samtale med Kulturetatens konservatorer ble det derfor besluttet å teste ut akrylmaling. Akryl vil ikke kunne fjernes i fremtiden, men er relativt stabil over tid.

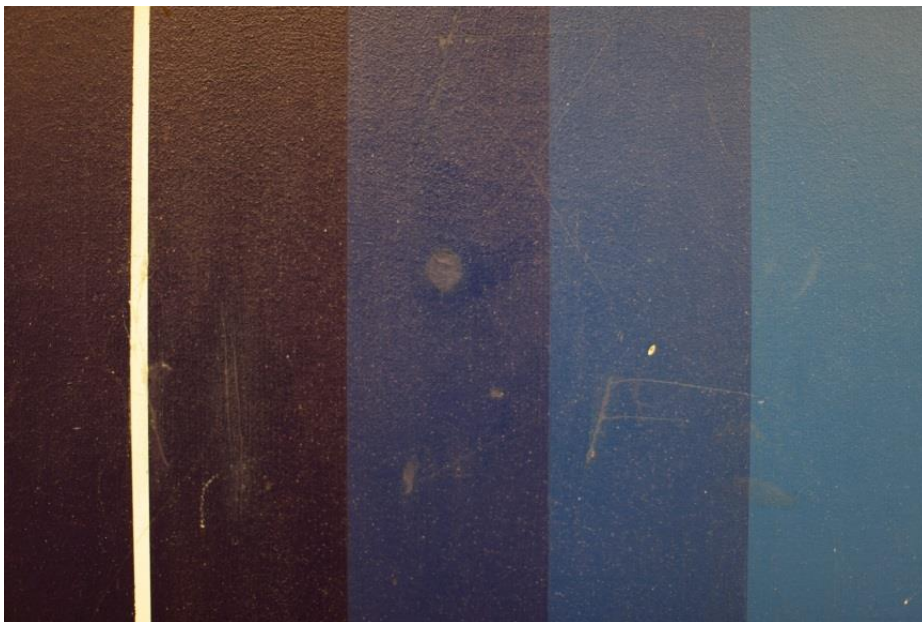
Flere steder ses et gulbrunt slør som ligger ujevnt på overflaten og i fordypninger (Fig. 9). Enkelte steder kan man se penselstrøk, som blir tydeligere i UV-lys. Vi antar at dette er rester etter voks (Ceronix) som ble påført i 1985 (arkivalia Kulturretaten). Matte og mørknede retusjer stammer også fra denne behandlingen (Fig. 9). Disse er utført i olje og kan ikke fjernes uten å skade maleriet.

Fig. 9 2. etasje: Gamle retusjer, rester av voks på overflaten og riper i malingen

Mange av de gamle retusjene utført i olje var blitt mørke. Disse kunne ikke fjernes og justering av farge er vanskelig. De mest skjemmende ble forsøkt dempet, men en del ble stående ubehandlet.

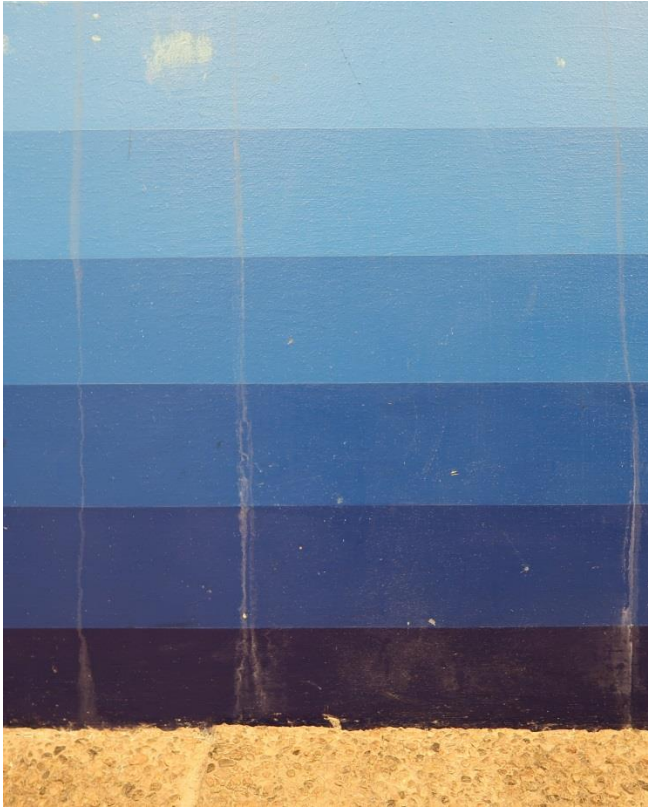
Årsaken til de mange rennemerkeene er ukjent, de kan ikke ses på arkivbildene fra 1985, men dokumenteres i NIKUs rapport fra 2013 (Spaarschuh og Matheson 2013). På grunn av stor variasjon i glans, farge og utbredelse tror vi at de skyldes flere ulike hendelser. Maleriet i 2. etasje hadde mest av denne skadetypen og derfor ble området over maleriet i 3. etasje undersøkt. Vaktmester og vaskepersonale ble også forspurt, men de hadde ikke kjennskap til at det hadde vært lekkasjer eller uhell som kunne forklare skadene. Vi har konkludert med at det antakling ikke er pågående situasjon som krever utbedring.

Fig. 10 2. etasje: Rennemerker i venstre halvdel

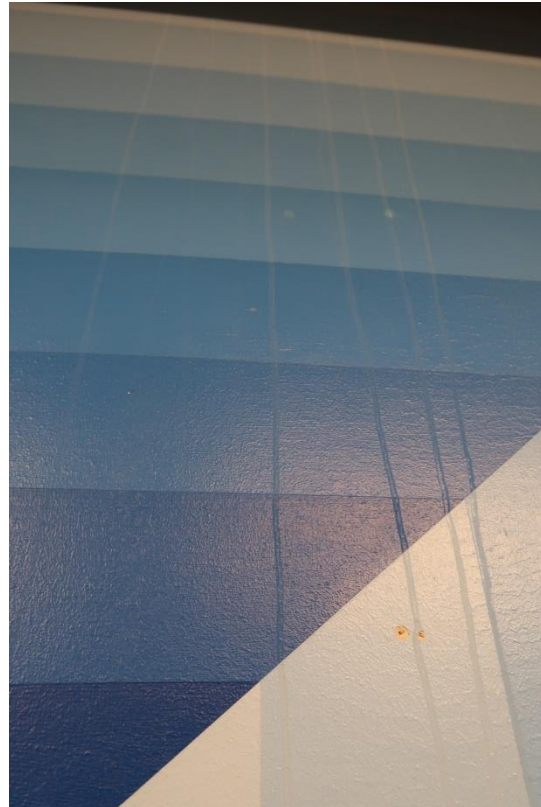
Fig. 11 2. etg. Rennemerker i øvre del

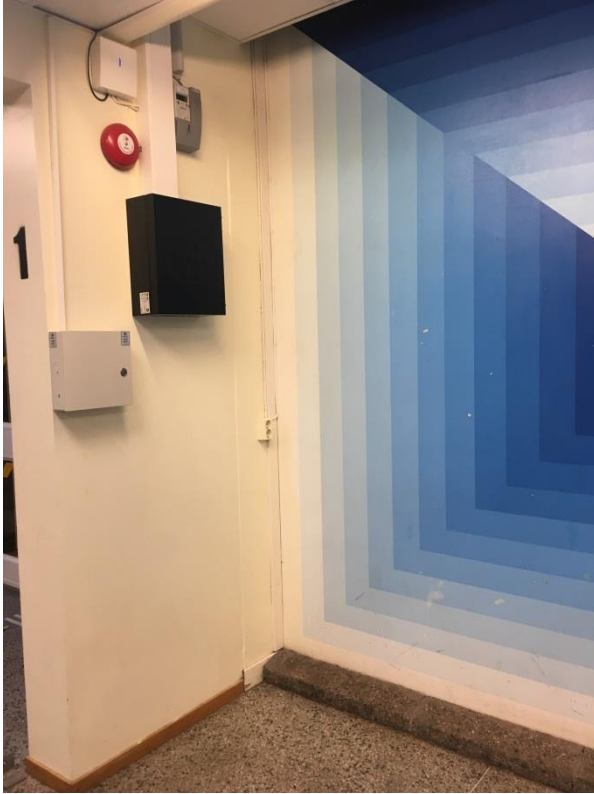
- De gamle taklampene har blitt erstattet av nye armaturer med lysstoffrør som «henger ned» over maleriet, og gir en annen og skarpere belysning
- Opprinnelig terrasso-belistning er fjernet rundt verket, men er bevart i deler av rommet i 1. og 2. etasje. Dagens belistning er preget av et mangfold av ulike typer, farger og materialer (Fig. 12)

- På venstre side av maleriet i 1. etasje er det etablert flere elektriske installasjoner som påvirker det visuelle uttrykket i stor grad (Fig. 12)
- Ledninger og stikkontakter er lagt helt inntil maleriet i begge etasjer og i 1. etasje er det boret inn gjennomføringer tvers gjennom veggen, men dette er dekket av det senkede taket (Fig. 14)

Fig. 12 1. etasje: Elektriske installasjoner og ulike typer lister, før konservering

Ledninger, stikkontakter, elektriske installasjoner ble lagt om eller fjernet der de forstyrret det visuelle uttrykket mest.

Listene langs kortsidene ble fjernet og overgangen sparklet. Dette arbeidet ble utført av et malerfirma. Kantsteinen langs nedre kant i begge etasjer ble erstattet med spesiallaget massiv sokkel i terrasso som harmoniserer med gulvfargen. Bredden ble valgt for å gi en avstand som vi ser har vært en heldig effekt av kantsteinen. Terrassoarbeidene ble utført av Respo Terrazzo. Kantsteinen hadde dekket over deler av maleriene og ført til skader flere steder. Terrassolisten var lavere og overgangen til maleriene måtte derfor retusjeres flere steder. Dette ble gjort med Jotun lady interiørmaling i 1. etg og blå akrylmaling i 2. etg.

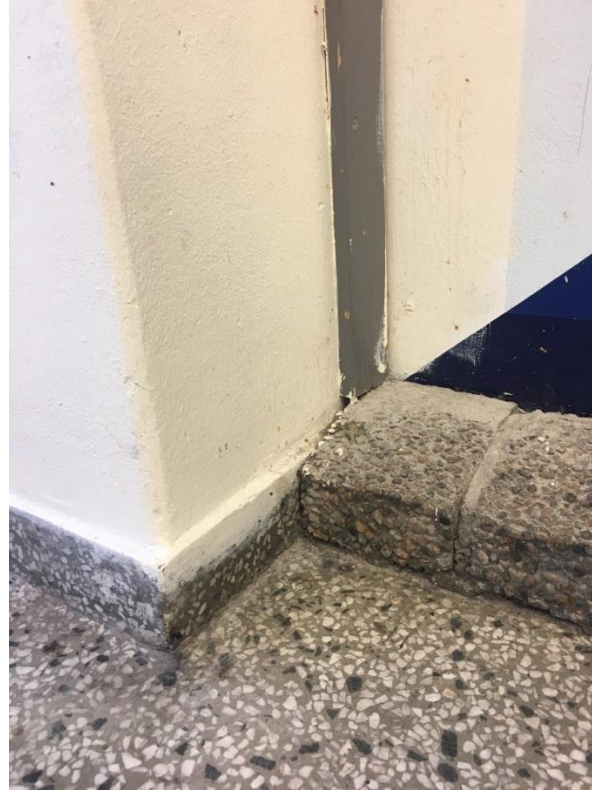
Fig. 13 2. etasje: rester av original terrazzolist til venstre

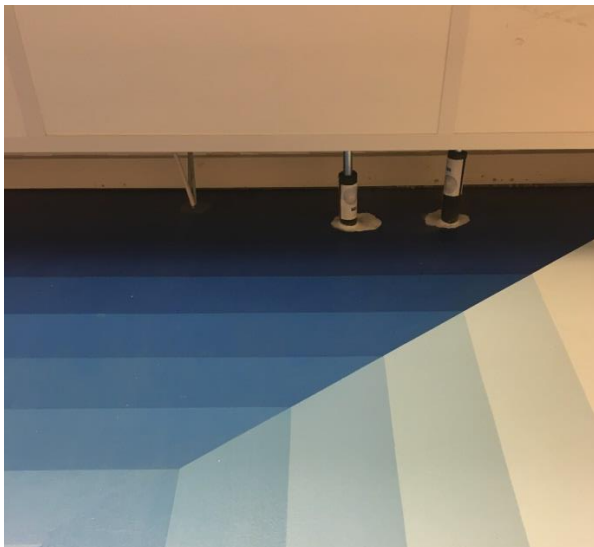
Fig. 14 1. etasje: gjennomføringer i øvre del av maleri. Gammel himling synlig under dagens senkede tak

I august 2018 ble det utført retusjering av skader i tilknytning til gjennomføringer i maleriets øvre del i 1. etasje (NIKU v/Brit Heggenhougen).

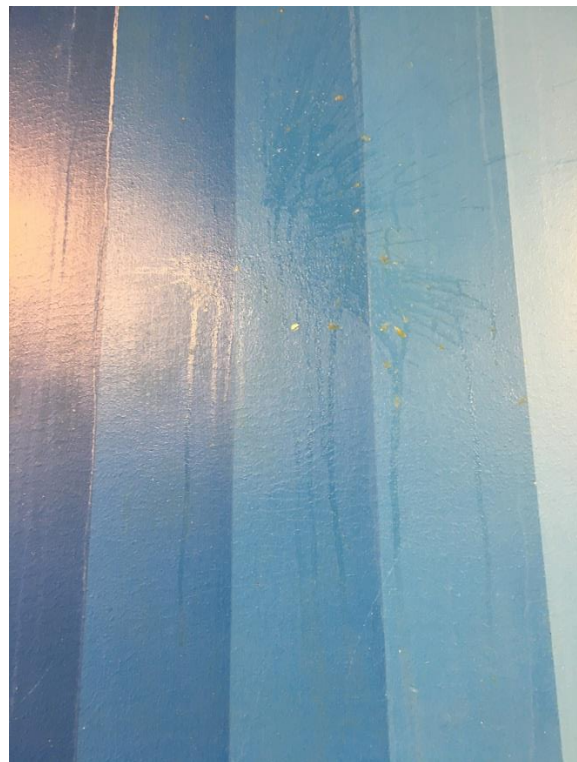
Fig. 15 Søl på overflaten etter noe som har blitt kastet mot veggen

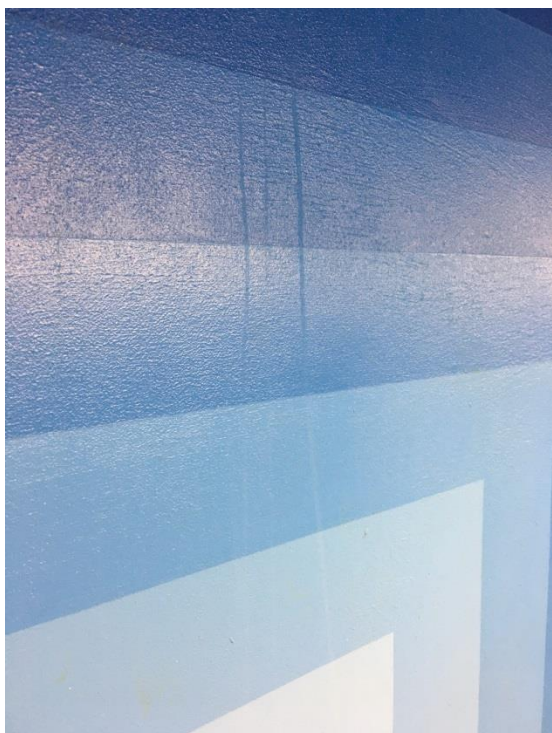
Fig. 16 Rennemerke i venstre kvadrat, 1. etg. Før behandling

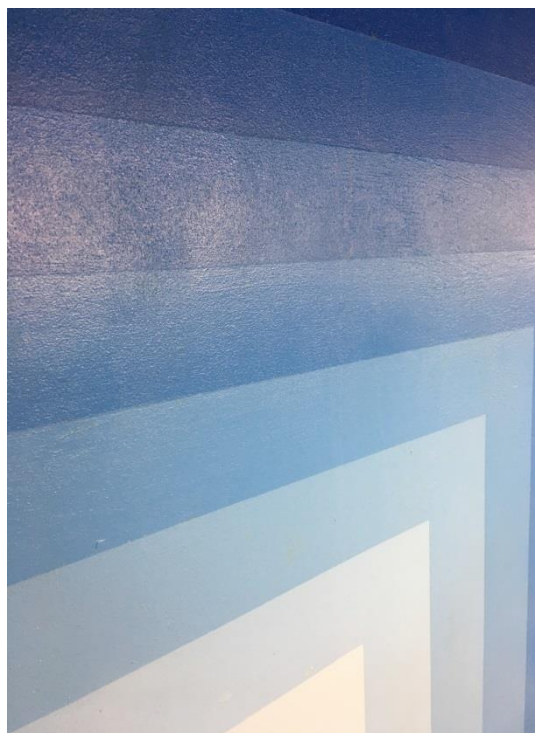
Fig. 17 Rennemerke i venstre kvadrat, 1. etg- Etter behandling

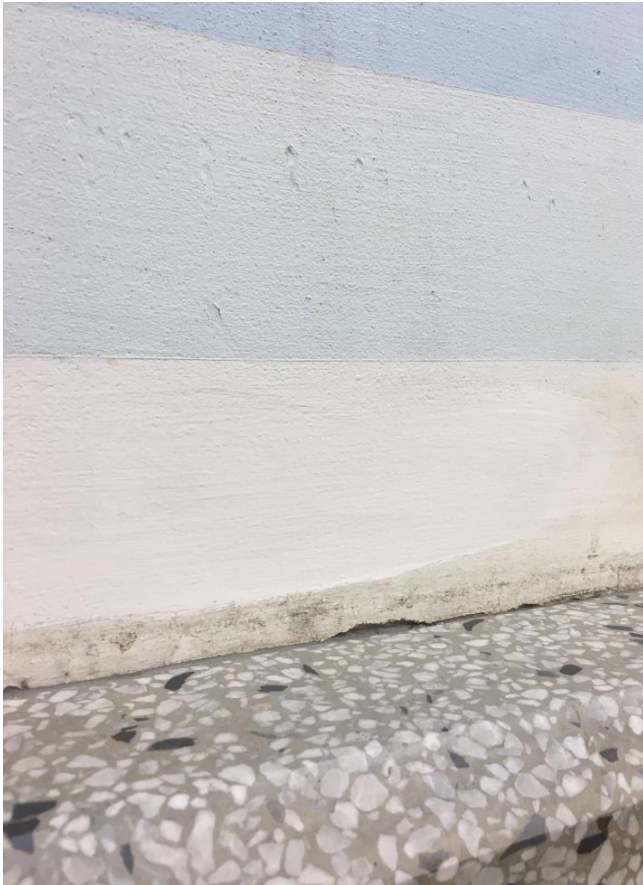
Fig. 19 1. etg: overgang mellom terrasso og maleri
