RØNTGENUNDERSØKELSE AV TREKONSTRUKSJONER

A 284 Urnes stavkyrkje, Luster

NIKU Oppdragsrapport 64/2018

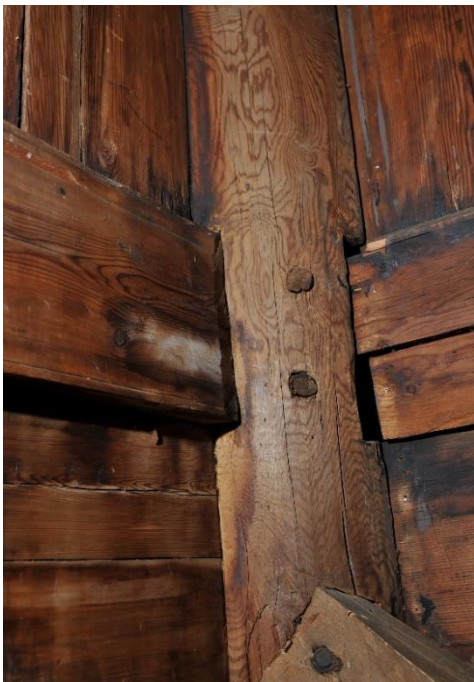
Figur 1. Sørvestre hjørnestav ses midt i bildet, søndre midtromssvill ses til venstre i bildet. Foto: Riksantikvaren.

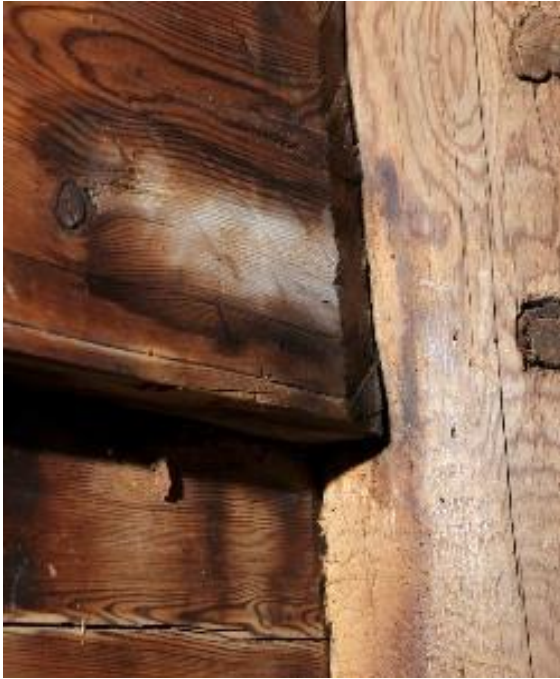
Figur 2. Detalj fra figur 1 som viser områder med indikasjoner på biologisk/kjemisk skade: lyse/hvite områder i treet med mørkere skjolder rundt. Foto: Riksantikvaren.

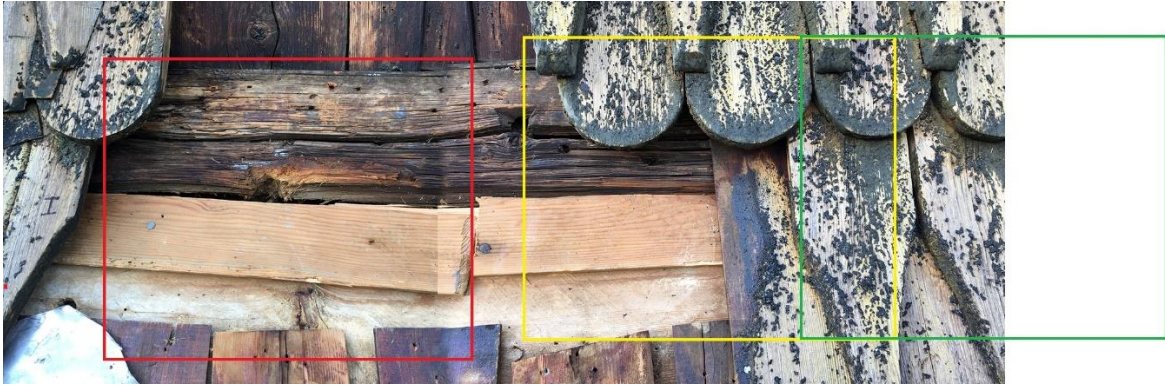
Figur 6. Firkantene markerer omtrentlig opptakenes fokusområde på utsiden. Foto: NIKU

Ved visuell undersøkelse på svillas utside er det tydelig at treverket er sterkt nedbrutt, trolig på grunn innsig av vann. Det er tidligere gjort tettings-tiltak med plankebord og blytekkning, se figur 6. Ved opptakstidspunktet kjentes treverket fuktig.

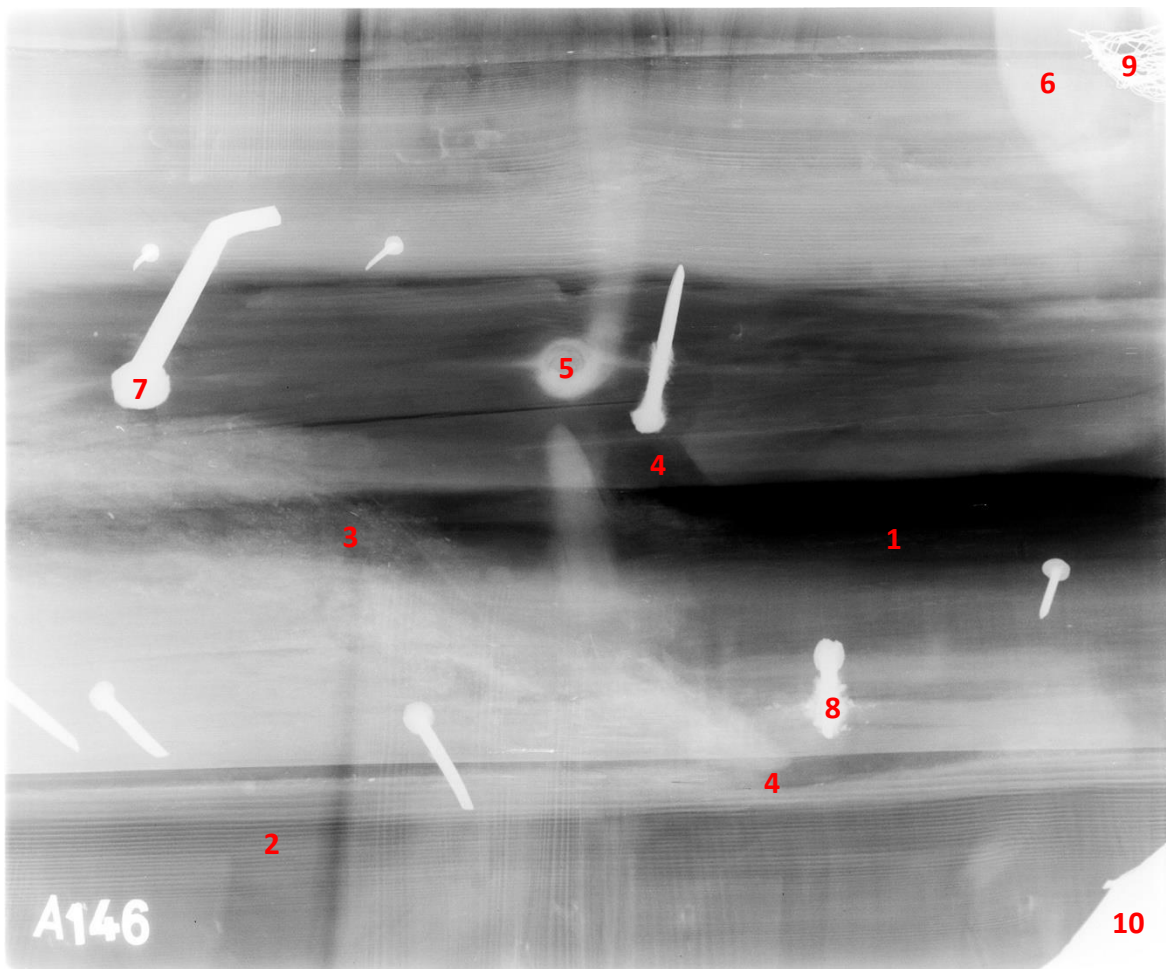
Figur 7. Røntgenopptak av søndre midtromssvill, opptak inntil sørvestre stav. Tilsvarer rød firkant i figur 5 og 6. Høyre kant av bildet viser området inntil staven. 1) I det mørke området er mye treverk borte/svært nedbrutt. 2) Friskt treverk, liggende fiberretning. 3) Nedbrutt treverk; årringer og fiberretning er gått i oppløsning og kan ikke leses i bildet. Irregulære klumper, opp til ca. 1 cm diameter. Noen lange fibre ligger diagonalt på fiberretningen. 4) Definerte hulrom på langs og tvers av årringene, muligens forårsaket av insektsangrep. 5) Kvist. 6) Takspen, tungeformet. 7) Spiker. 8) Rusten spiker. 9) Hønsenetting. 10) Blytekkning. Foto: NIKU

Selv om midtromssvilla er +/- 22 cm tykk absorberer den relativt lite røntgenstråling over det hele om man sammenligner med de andre tynnere, friske tre-elementene i opptakene, se figur 7, 8 og 9. Dette kan tyde på at treet i hele den røntgenundersøkte delen av midtromssvilla er nedbrutt, men i ulik grad. Områder med kvist nedbrytes i mindre grad og fremstår som lysere, se figur 7 pkt. 5, 8 pkt. 3 og 9 pkt 3.

På røntgenbilder av uskadd tremateriale av jevn tykkelse vil røntgenopptaket ha relativt lik svertning i hele emnet. At noen områder er mørkere enn det omkringliggende treverket tilhørende samme bygningsdel og med samme tykkelse tyder på manglende materiale eller nedbrutt materiale med en lavere tetthet. På friskt treverk kan man skille porøs vårved (lav tetthet) fra hard vinterved (høy tetthet), se f.eks. området over pkt. 9 på figur 9. Når årringene ikke kan ses kan det være fordi treet er så nedbrutt at røntgenopptaket ikke lenger kan registrere noen forskjell i tetthet mellom vårved og vinterved. På røntgenopptakene av midtromssvilla viser treverket seg noen steder som sterkt nedbrutt. Årringene synes i liten grad, og i de mørkere områdene synes de ikke i det hele tatt, se figur 7, pkt. 1, figur 8, pkt. 1 og figur 9, pkt. 1.

På midtromssvilla, nærme hjørnestaven, ser man med det blotte øyet områder med hvitt belegg. I et av røntgenopptakene, se figur 7, pkt. 3, ses formasjoner som kan være lange, flussede trefibre. I alle røntgenopptakene ses mange kantete klumper, opp til ca. 1 cm diameter, se figur 8, pkt. 2, figur 9, pkt. 2 og figur 15 b. De lange fibrene kan skyldes kjemisk nedbrytning av treet, at limet mellom trefibrene brytes ned og fibrene løsner fra hverandre. En slik nedbrytning kan skje ved påvirkning fra sterke syrer. På røntgenopptak av råteskadet tre kan man noen ganger observere råteklosser (brunråte), med sprekker på lang og tvers av fiberretningen. Klumpene som synes i røntgenopptakene av svilla følger ikke treet's struktur. Kanskje kan krystalliserte salter i nedbrutt treverk danner slike irregulære former? Western Bat Specialists¹ beskriver et typisk skadebilde forårsaket av flaggermus slik:

En av spikerne viser seg som sterkt korrodert på røntgenopptaket (figur 9, pkt. 8). Dette kan skyldes særlig surt miljø i dette området (James 2014), og kan være forårsaket av flaggermus-urin. Noen hulrom på langs og tvers av årringene i opptaket nærmest hjørnestaven kan være insekts-ganger, muligens stokkmaur. Se figur 7, pkt. 4. (Stein and Wedvik 2013) (Wedvik et al. 2015)

Midtromssvillas bæreevne og festeevnen i hjørnestaven bør vurderes og den svekkede delen overvåkes, sikres eller byttes.

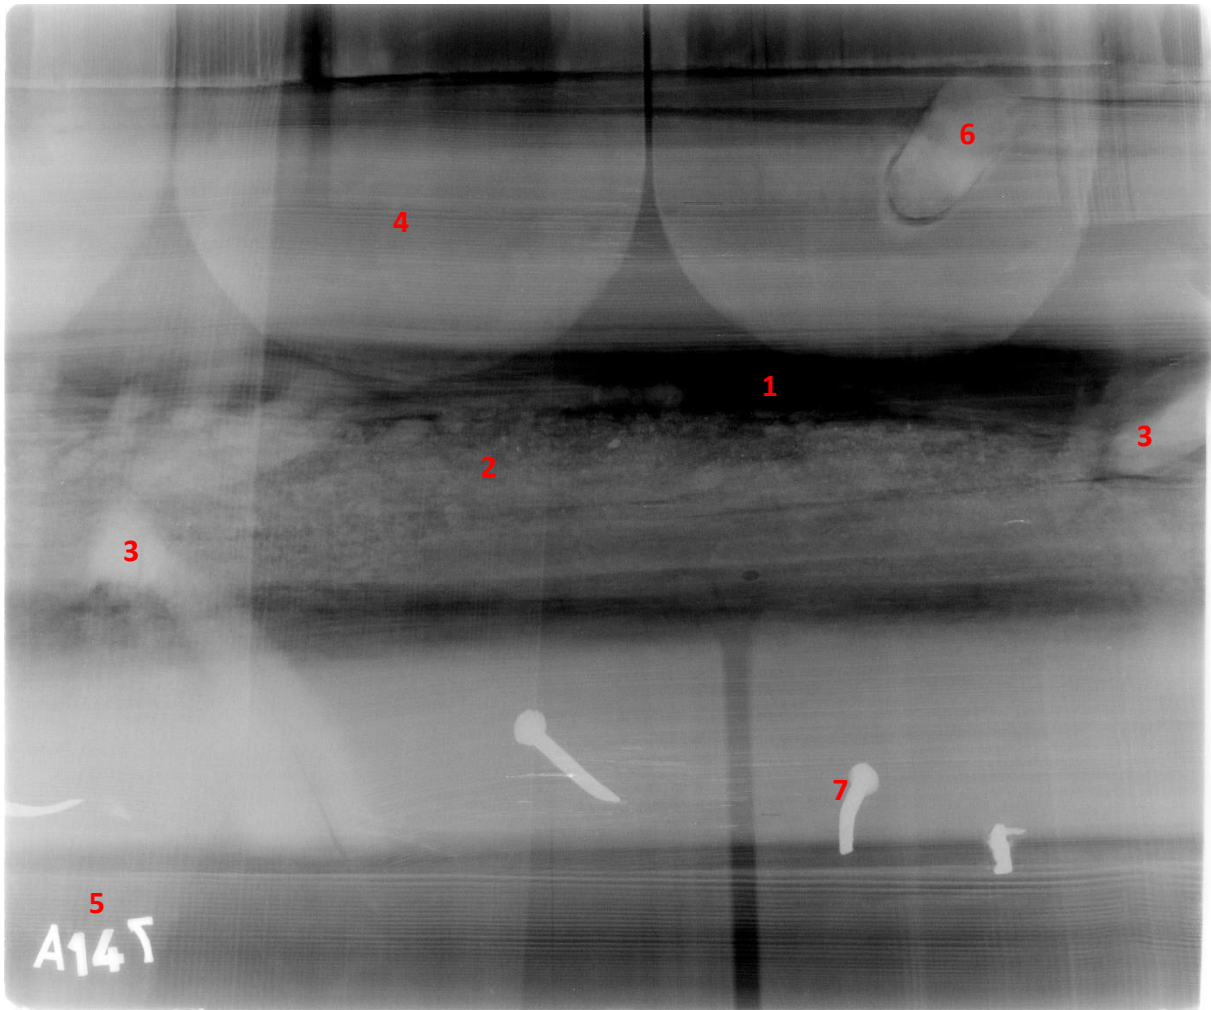
Figur 8. Røntgenopptak av midtromssvill, midtre opptak. Tilsvarende gul firkant i Figur 5 og 6. 1) I det mørke området er mye treverk borte/svært nedbrutt. 2) Nedbrutt treverk; årringer og fiberretning synes ikke. Irregulære klumper, opp til ca. 1 cm diameter. 3) Kvist. 4) Takspion, tungeformet. 5) Takspion, spisset. 6) Treplugg. 7) Spiker. Foto: NIKU

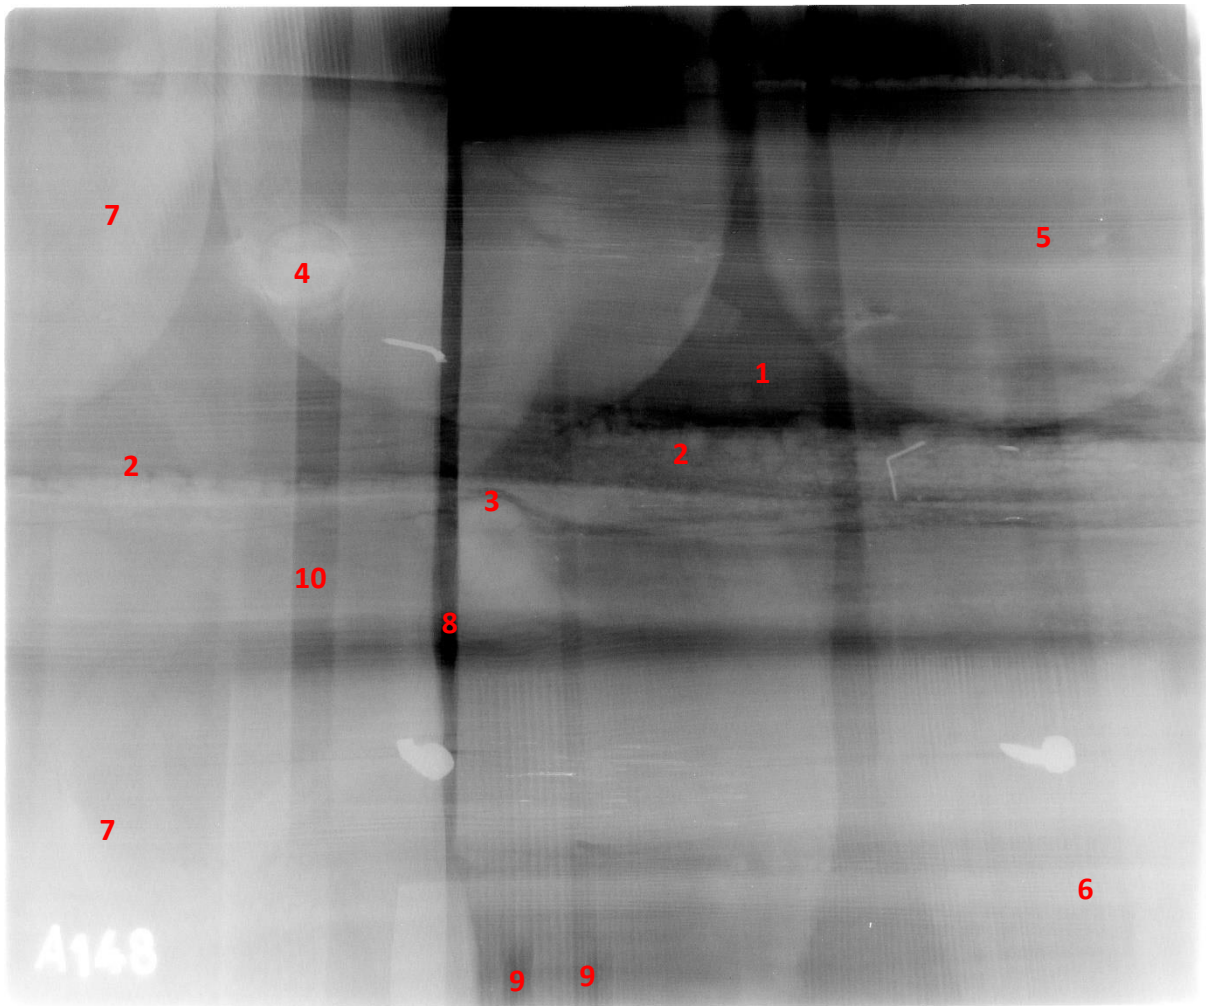
Figur 9. Røntgenopptak av midtromssvill, østre opptak. Tilsvarende grønne firkant i figur 5 og 6. 1) I det mørke området er mye treverk borte/svært nedbrutt. 2) Irregulære klumper, opp til ca. 1 cm diameter. 3) Kvist og sprekk. 4) Trenagl som sikrer sammenføyningen mellom midtromssvill og mellomstav. 5) Takspen, tungeformet. 6) Takspen, spisset. 7) Treskurd 8) Kant uttak av midtromssvill for innfelling i mellomstav. 9) Dendroprøveuttak. 10) Glippe ved svillas innfelling i mellomstav? Foto: NIKU

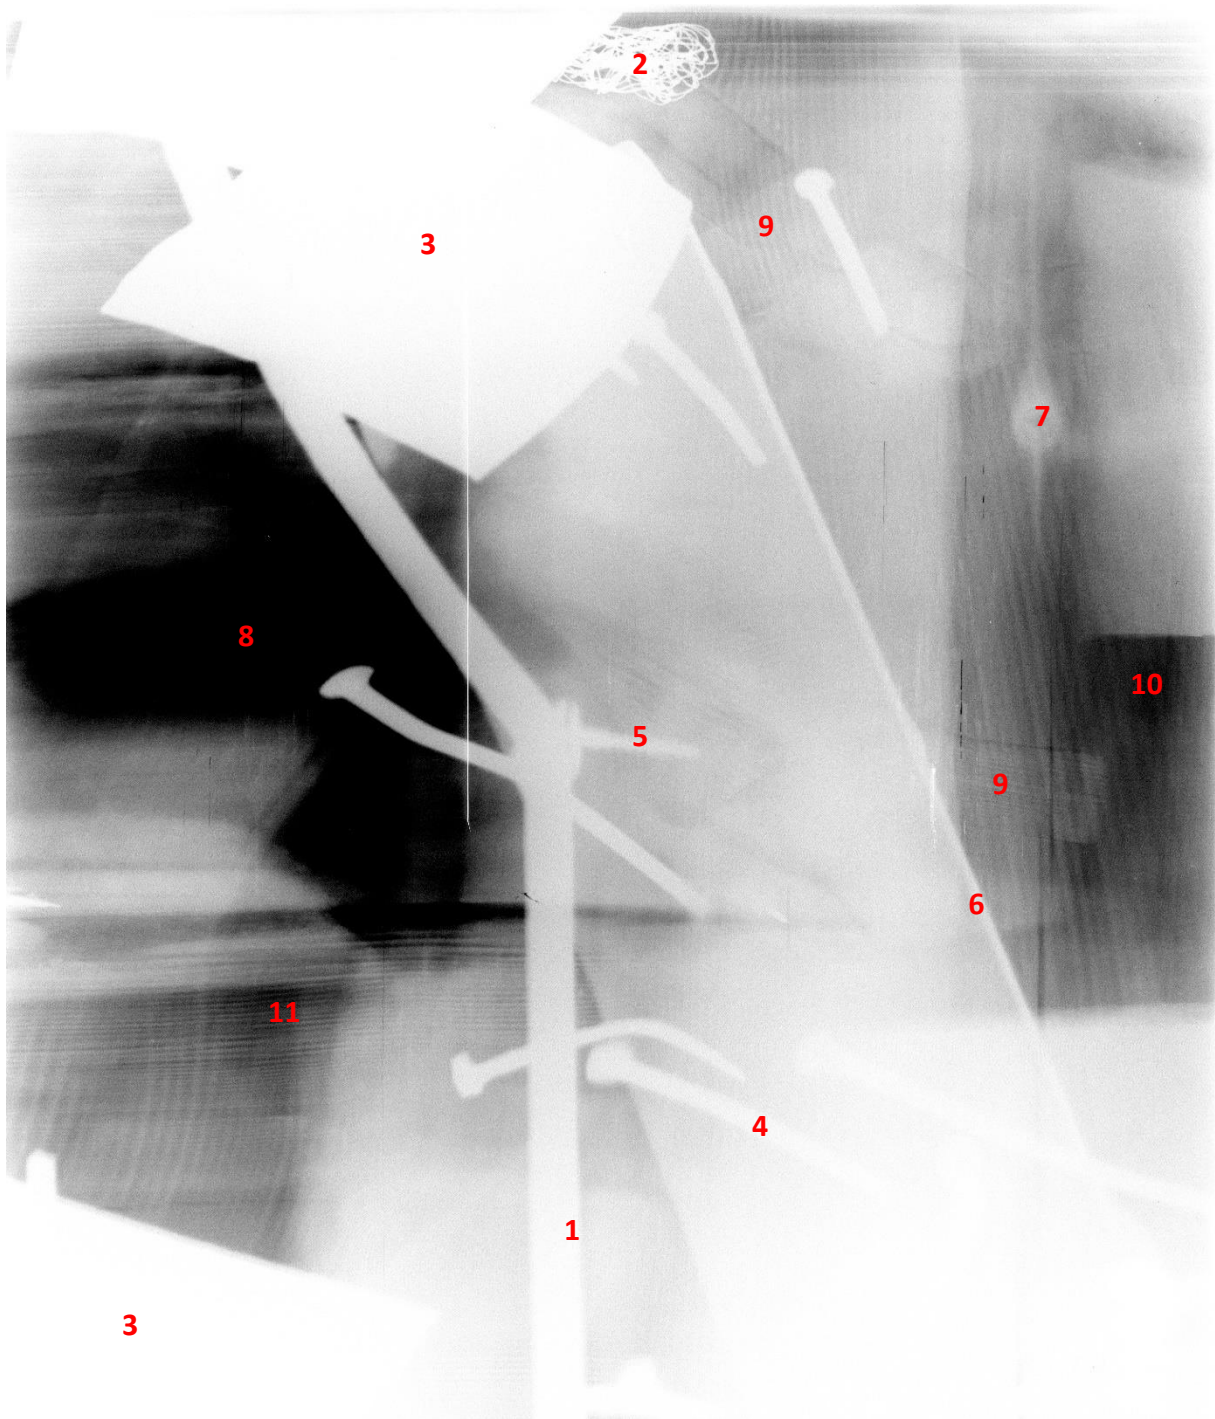
Figur 12. Røntgenopptak SV stav, se rød firkant i figur 10. 1) Lynavleder 2) Hønsenetting. 3) Blyplate. 4) Spiker. 5) Skrue. 6) Møne på omgangens tak. 7) Kvist 8) I det mørke området er mye treverk borte/svært nedbrutt. 9) Treplugger som sikrer S- og V-midtromssvill til stav. 10) Hulrom i konstruksjonen ved inntapping i staven fordi nedre del av V-midtromssvillen mangler. 11) Område med hulrom/nedbrytning i øvre plank i buefelt. Foto: NIKU

Ut fra røntgenbildene av staven, se figur 12 og 13, kan det ikke påvises nedbrutt treverk eller hulrom som skyldes nedbrytning. På røntgenbildet av staven synes årringene på stavens vestre side og her er også tre-elementenes kuttflater klart definerte. På stavens østre side er både årringer og kuttkanter mindre tydelig gjengitt, men dette kan skyldes andre forhold enn nedbrytning, som bevegelse i røntgenapparat under eksponering (plassert på utvendig lift i sterk vind) eller sterk fortegning, som det blir ved opptak av hjørnekonstruksjoner.

På opptakene av staven er det imidlertid også informasjon om den delen av øvre planke i buefeltet som ligger nærmest staven, se figur 12, pkt. 11. Det ser ut til å være et hulrom eller område med nedbrutt treverk rett under midtromssvilla, i forlengelsen av et svært nedbrutt område i denne.

Det ser ut til å være et nedbrutt område eller hulrom i øvre plank i buefeltet nedenfor svilla. Området ligger rett under et svært nedbrutt område i svilla, og nedbrytningen i disse områdene kan trolig ses i sammenheng med hverandre. Budefeltet har ifølge Håkon Christie (Christie, Amlo, and Riksantikvaren 2009) ingen bærende funksjon.

Røntgenbildene kunne ikke bekrefte noen skader i hjørnestaven, men området mot midtromssvilla er utydelig på bildene, så det kan ikke utelukkes at det kan være nedbrutt treverk også her. Området bør undersøkes også med andre metoder.

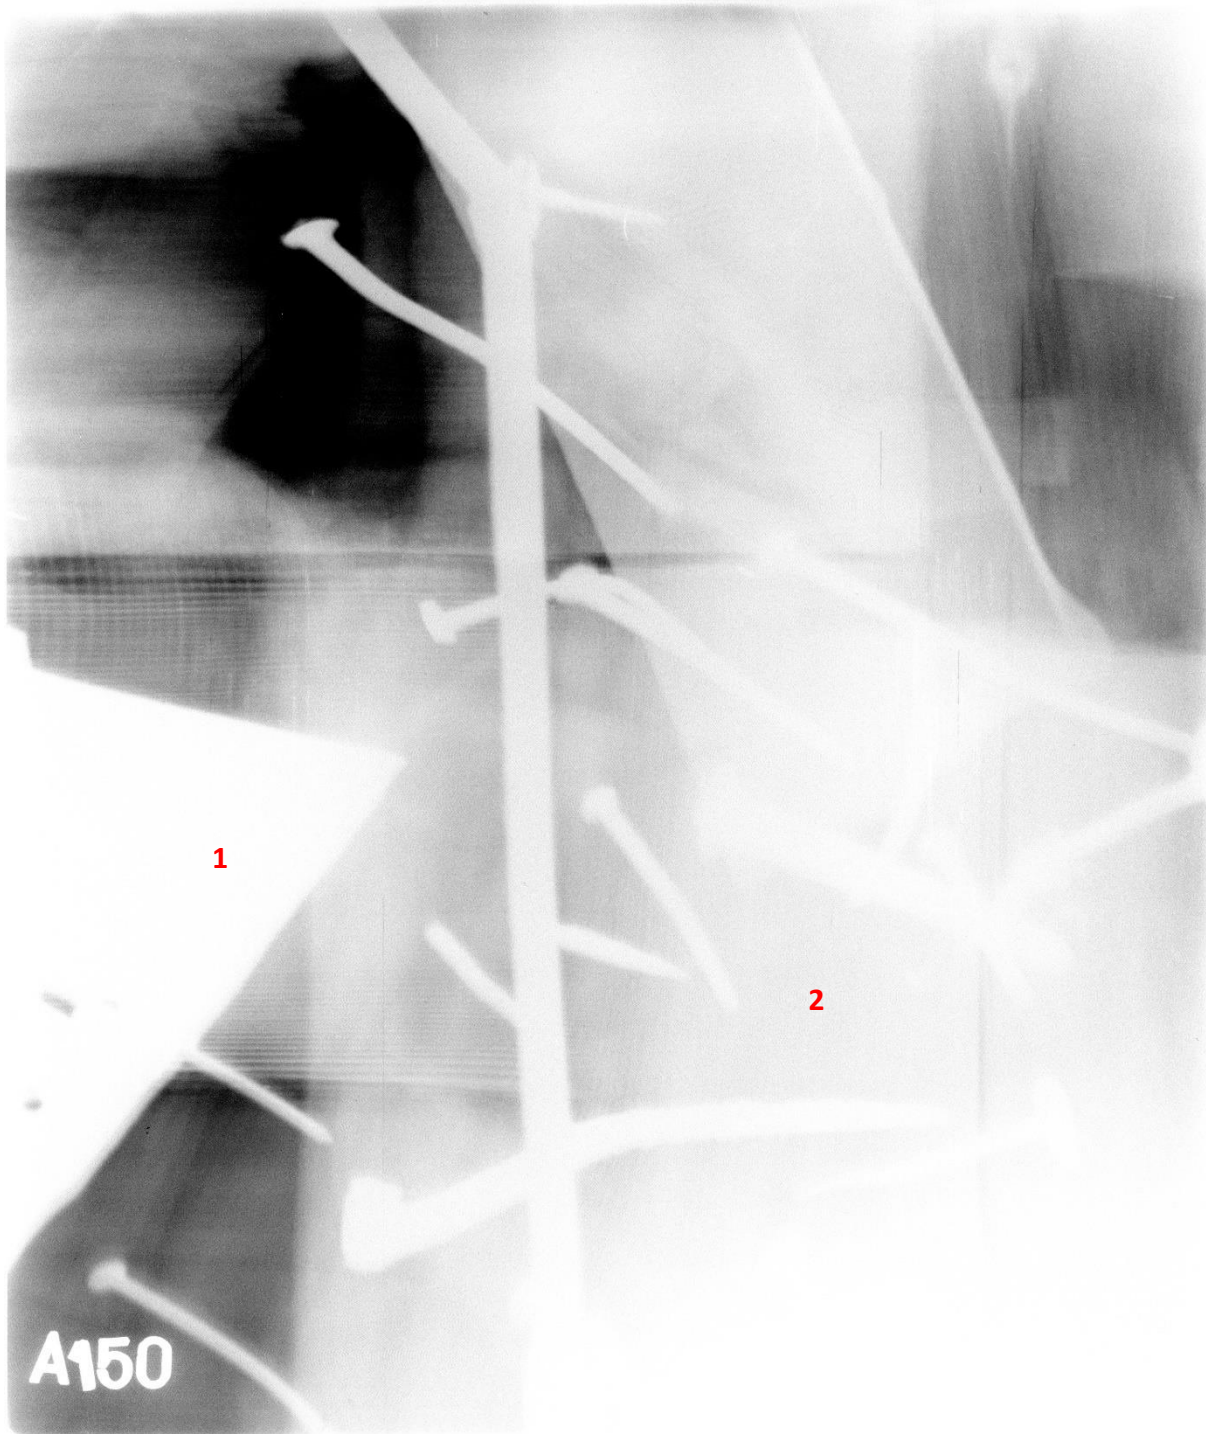
Figur 13. Røntgenopptak SV stav, se grønn firkant i figur 10. Røntgenopptak SV stav. 1) Man kan se mer av blydekket enn i Figur 9. 2) Årringene i staven fremtrer ikke tydelig, men dette kan skyldes opptakssituasjon. Foto: NIKU

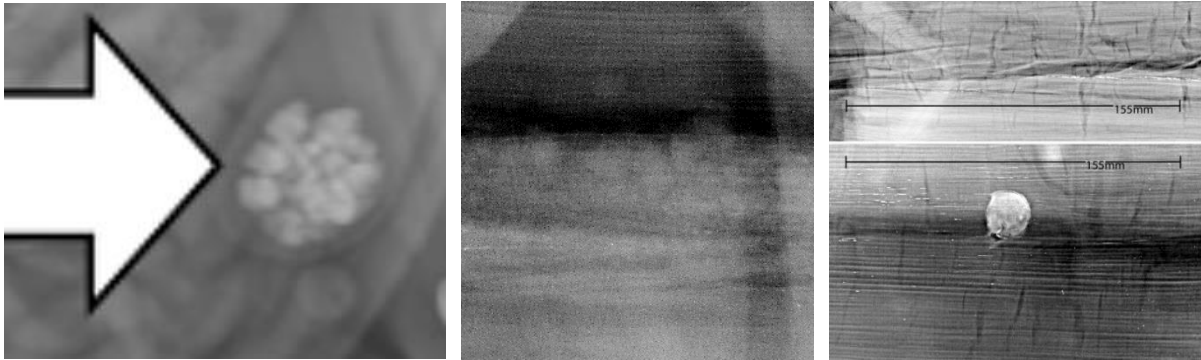
Figur 15, a-c. For sammenligning. 15 a: detaljfoto av figur 14, røntgenopptak av hund med blærestein; 15 b: detalj fra figur 9, uregelmessige klumper/kantete former i treet; 15 c: eksempel på to røntgenopptak av råteklosser i fuktskadet treverk, trolig brunrôte (Stein, 2013). Råteskadet tre vil normalt sprekke opp på tvers av fibre, mens formene/nedbrytningen vi ser på detaljen fra røntgenopptaket av midtromssvillen (figur 15 b) er uavhengige av fiberretning og kan ha blitt dannet av tilført materiale i treverket, eksempelvis urin og/eller ekskrementer fra flaggermus.
