# FRESKOMALERIET I DET GAMLE KOMMUNEHUSET I LAKSEVÅG – TILSTANDSVURDERING OG RÅDGIVING

Laksevåg, Bergen, Hordaland

Tittel Freskomaleriet i det gamle kommunehuset i Laksevåg – Tilstandsvurdering og rådgiving Laksevåg, Bergen, Hordaland	Rapporttype/nummer NIKU Oppdragsrapport 06/2017	Publiseringsdato 20.01.2017
	Prosjektnummer 1020997	Oppdragstidspunkt Januar 2017
	Forsidebilde Detalj fra Bjørn Tvedts freskomaleri i den tidligere kommunestyresalen i Laksevåg. Foto: NIKU/ Kaun 2017	
Forfatter(e) Susanne Kaun	Sider 13	Tilgjengelighet Åpen
	Avdeling Konservering

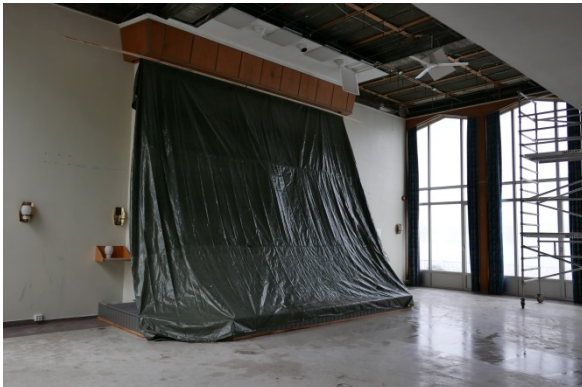
NIKU v/konservator Susanne Kaun var på befaring den 17.1.2017. Ved befaringstidspunktet var bygningen en byggeplass, og veggmaleriet var tildekket med en presenning (Figur 2). En gardintrapp var tilgjengelig. FAV Gruppen v/Kenneth Lervik var delvis til stede under befaringen.

Figur 2: Kommunestyresal med tildekket veggmaleri ved befaringen. Foto: NIKU 2017

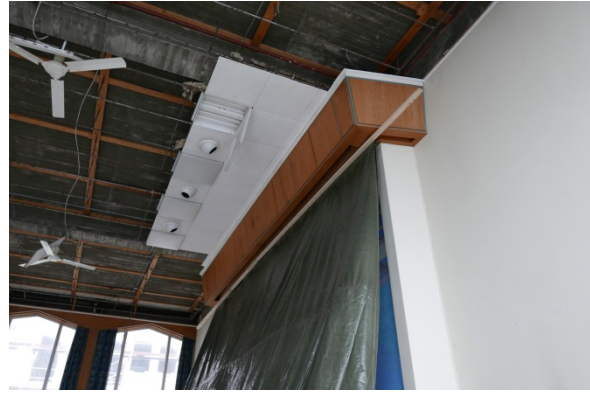
Figur 5: Over veggmaleriet er det montert en trekasse. Foto: NIKU 2017

- 1) Den midlertidige presenningen fjernes (dette gjøres ved tørt vær, siden taket ikke er tett)
- 2) Det tas et helopptak av veggmaleriet
- 3) Innkassingen monteres
- 4) Trekassen ovenfor maleriet demonteres
- 5) Tett tildekning av øvre kant med vannavrenning monteres

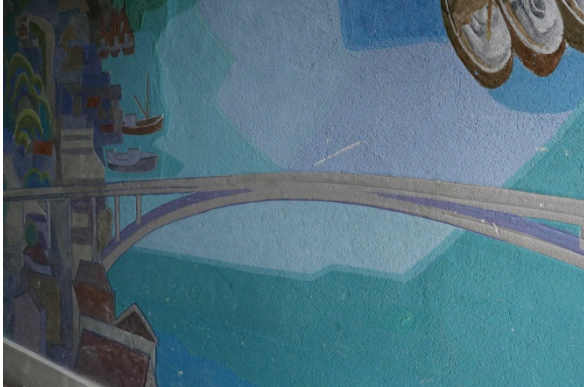
Veggmaleriet er i generelt i god stand med enkelte mekaniske skader i nedre bildedel (Figur 8).

Figur 8: Veggmaleriets nedre del med flere mekaniske skader som vises som hvite flekker og riper. Foto: NIKU 2017

Veggmaleriets overflate er veldig sårbar og tåler lite mekanisk belastning, noe som vises i skadene i nedre del av maleriet. Støv på overflaten bør også unngås, da en påfølgende overflaterensing vil være en unødvendig belastning for maleriet. Verket bør heller ikke utsettes for rennende vann på

- Kitting av dypere puss-skader.
- Retusjering av skader og pussutbedringer.
- Behandlingen dokumenteres med tekst og bild.

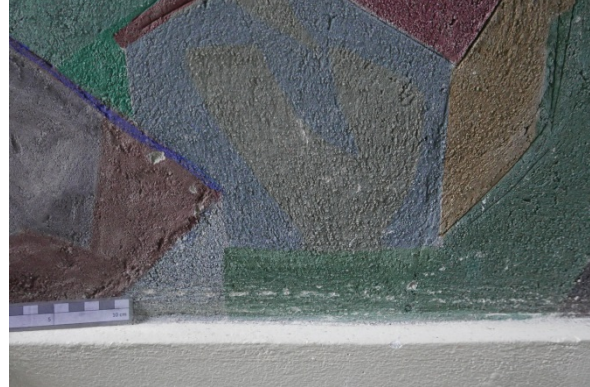
Det er flere mindre mekaniske skader i form av riper og hakk i område fra 0 til 1 meter fra nedre bildekant og oppover (Figur 9). Enkelte riper er opp til 25 cm lang og noen hakk er opp til 2 cm i

Figur 9: Detalj fra veggmaleriets nedre kant med flere mindre riper og hakk. Foto: NIKU 2017

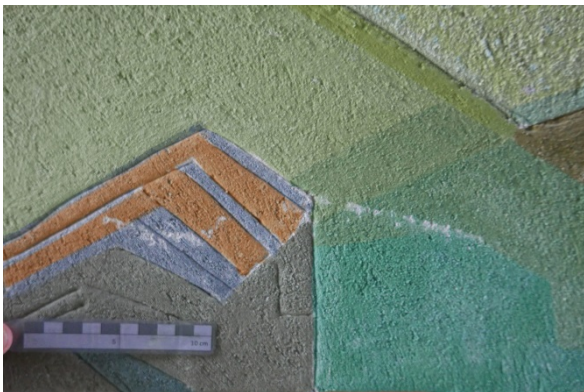
diameter (Figur 10). Flere av skadene har skapt fordypninger i pussen (Figur 11). Fargelagene er stort sett stabile, men enkelte områder kan smitte noe. Overflaten er lite skitten.

Figur 10: Detalj fra veggmaleriet. Riper i overflaten. Foto: NIKU 2017

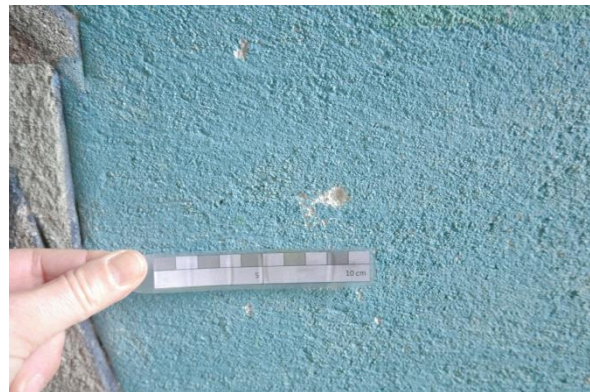
Figur 11: Detalj fra veggmaleriet. Hakk med fordypning i pussen. Foto: NIKU 2017
