SYNAGOGEN I BERGSTIEN - BEHANDLING AV VEGGDEKOREN I APSIDEN

Bergstien 15, Oslo

Tittel Synagogen i Bergstien - Behandling av veggdekoren i apsiden Bergstien 15, Oslo	Rapporttype/nummer NIKU Oppdragsrapport 08/2017	Publiseringsdato 27.01.2017
	Prosjektnummer 1020777	Oppdragstidspunkt 1. – 10.11.2016
	Forsidebilde Detalj av veggdekoren etter behandling (t.v.). Konservator Wedvik konsoliderer malingslag (t.h.). Foto: NIKU 2016	
Forfatter(e) Susanne Kaun	Sider 16 pluss vedlegg	Tilgjengelighet Åpen
	Avdeling Konservering

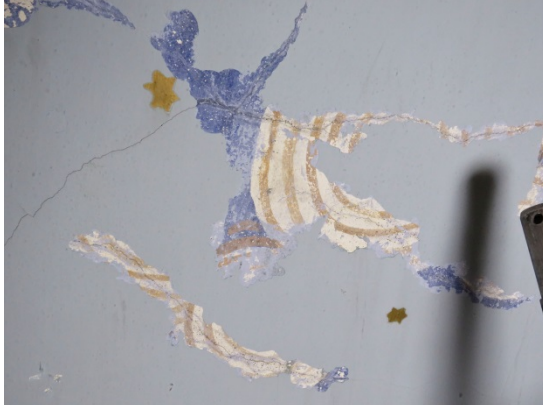
<p>Figur 3: I en avskalling ser man deler av den opprinnelige dekoren med dyp blå bakgrunn og stiliserte skyer.</p>
II	Lysblå bakgrunn, muligens med noe mørk dekor. Skrifttavlene beholdes.	Tykt påført limfarge

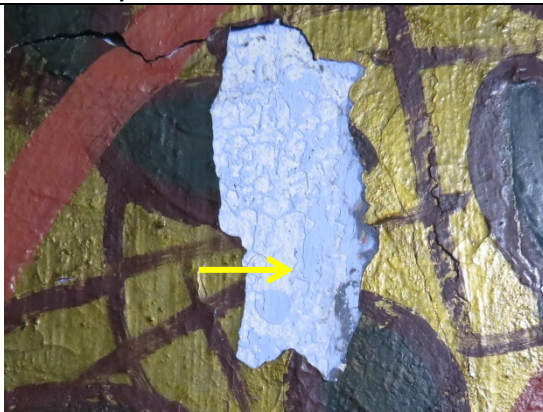
<p>Figur 4: I en avskalling ser man rester av en lysblå limfarge (pil).</p>

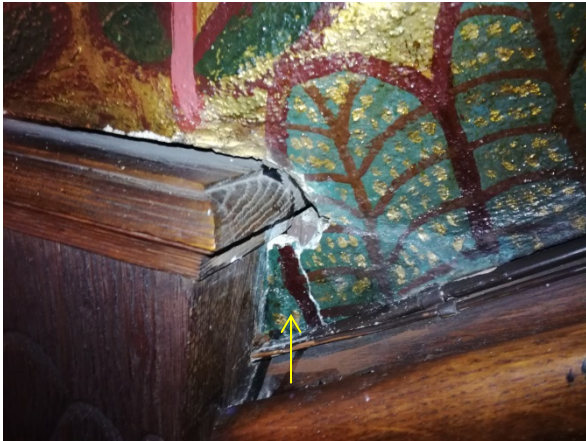
I øvre delen av veggen var det flere skrågående smale sprekker. Langs brystningen var det enkelte pusskader med løse pussbiter og manglende puss (Figur 10).

Figur 10: Løs pussbit (pil) og manglende puss ved brystning på nordre vegg.

Løse pussbiter ved brystningen ble festet med en hydraulisk⁷ injeksjonsmørtel (*Ledan TB 1*). Puss-skadene ble utbedret med kalkmørtel blandet av våtlesket kalk og sand i blandingsforholdet 1:3. Dypere hull ble først fylt med en grovmørtel, og for det avsluttende pusslaget ble det brukt finmørtel. Mørtelen ble fylt inn med spatler, og pussoverflaten ble skåret og glattet. (Figur 18)

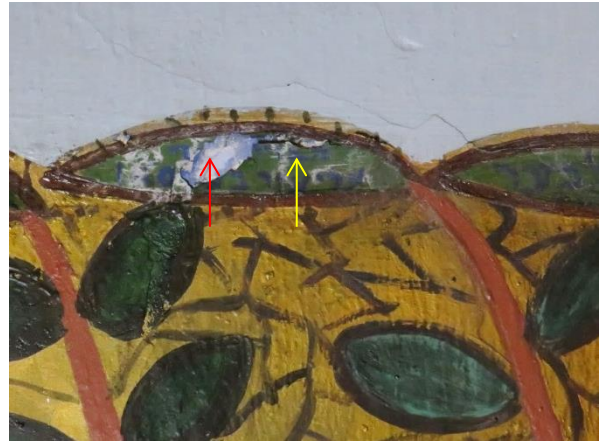
Selve dekorlaget hadde flere store oppskallinger og flere avskallinger i malingslaget (Figur 11 og Figur 12). Skadeutviklingen var verst i nedre delen av veggen der rankedekoren er. Skaden henger trolig sammen med oppbyggingen av flere malingslag med ulike malingstyper på hver andre. Et av de underliggende lag ser ut til å være limfarge, som senere ble overmalt med oljemaling og bronsemaling. Dette er en uheldig kombinasjon, særlig når fukt er til stedet. Det innerste laget løsner og drar med seg de neste lagene. Tidligere reparasjoner viser at skadeproblematikken er pågående.

Figur 11: Løst malingsflak (gul pil) og avskalling (rød pil) i skriftfeltet. Inskripsjonen er også tilsølt med hvit slør.

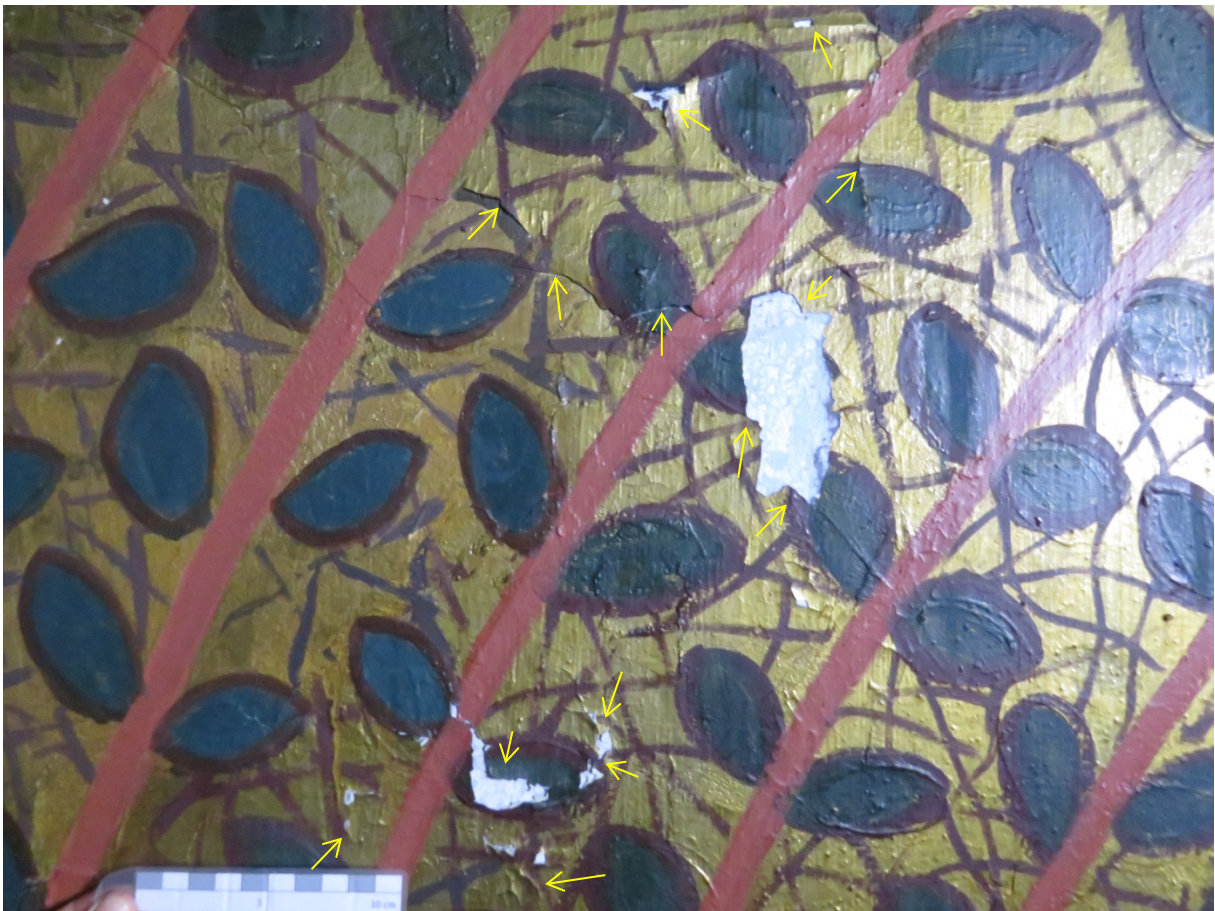
Figur 12: Store av- og oppskallinger (piler) i malingslaget i rankedekoren.

Løs maling i de nedre veggavsnittene med rankedekoren ble konsolidert med *Lascaux medium for Konsolidering*. Dette er et spesialutviklet konsolideringsmiddel bestående av en vandig acrylpolymersdispersjon. Middelet danner en transparent og elastisk film, har gode aldringsegenskaper og trenger godt inn under malingsflak.⁵ Konsolideringsmiddelet ble anvendt ufortynnet, det vil si med en bindemiddelandel på 25 % dispergert i vann.

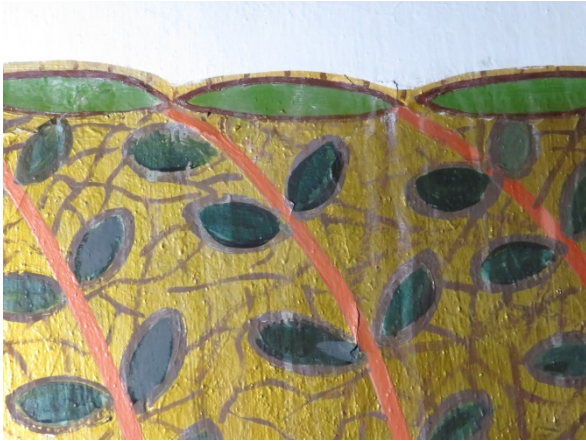
Veggoverflaten hadde mange rennespor, trolig fra vannsøl (Figur 13). I det lysblå malingslaget har sølet trukket inn i malingen (Figur 14). I de nedre veggavsnittene ved rankedekoren fantes også renn med utvasket lys maling der vann har rent fra øvre veggavsnitt. I tillegg har vannsølet i disse områdene delvis vasket ut pigmentene fra malingen.

Figur 13: Lyse renmerker i rankedekoren med utvasket lys blå maling fra øvre veggavsnitt.

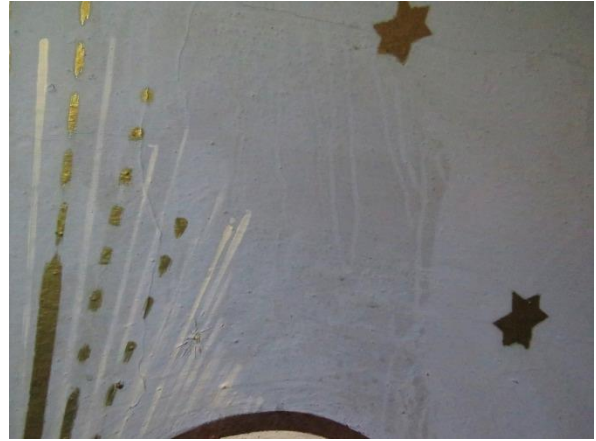
Figur 14: Overflateskitt og rennmerker i den lysblå bakgrunnen.

Tørr-rensing i de ensfargete lysblå områdene ga ikke et tilfredsstillende rensresultat. Skitt har trukket inn i malingslaget og lot seg ikke fjerne. Etter rensingen ble også lakksølet rundt bronsemalingen mer tydelig. Derfor valgte NIKU å male de ensfargete lysblå områdene på nytt i samme farge. Likeså ble de mørke flekkene i skrifttavlene malt over i en farge som tilsvarte den opprinnelige.

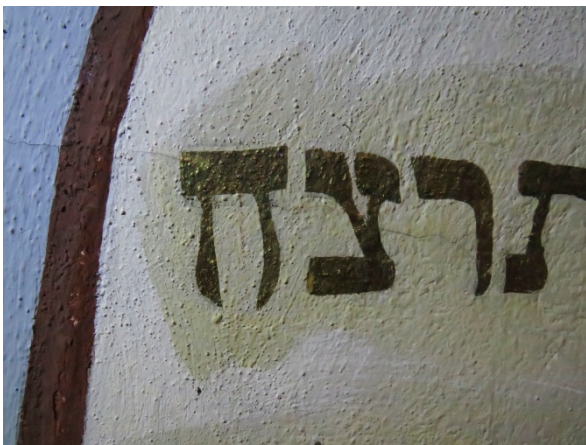
Rundt områder med bronsemaling (profillist langs med apsidens bakvegg og skrifttegn i skrifttavlene) var veggoverflatene tilsølt med ferniss, trolig påført for å beskytte bronseringen mot oksidering. Fernissen ser ut til å ha blitt påført profillistene med spruteteknikk og i skrifttavlene med pensel. Fernissen har gulnet over tid og fremstod som skjemmende. (Figur 15 og Figur 16)

Figur 15: Rundt skrifttegnene i skrifttavlen ligger en gulnet fenniss.

De gulnede områdene i skrifttavlene ble overmalt med gulhvit interiørmaling (*Jotun Lady Supreme Finish 05, NCS S 0907-Y10R*). (Figur 25 og Figur 26)

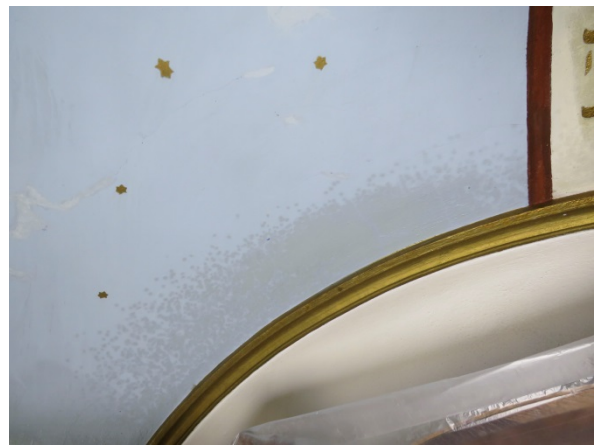
Figur 16: Fenniss-søl langs profillisten, tidligere påført med spruteteknikk.

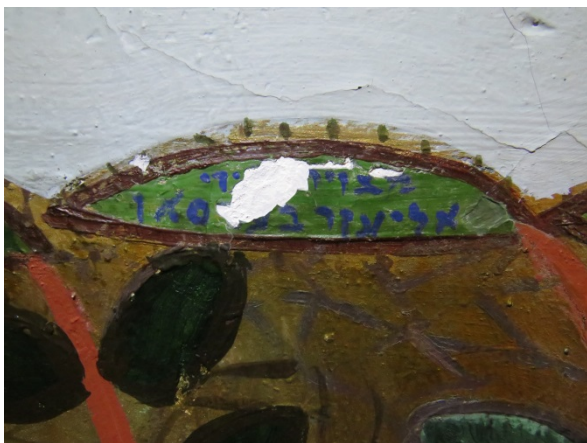
Figur 17: Kitting i avskalling ved inskripsjonen.

Etter at malingslaget var festet, ble lakuner i malingslaget kittet med *Modustuc*, en kittmasse basert på kaliumkarbonat, bariumsulfat og polyvinylacetat⁶ tilsatt kvartsmel og finkornet sand for å gi kittingen en pusslignende overflatestruktur. Blandingsforholdet mellom *Modustuc*-pulver og tilslag var ca. 2:1, og vann ble tilsatt etter behov. Kittmassen ble påført med spatel, og kantene ble pusset på nivå med fuktede bomullsdotter. (Figur 17)

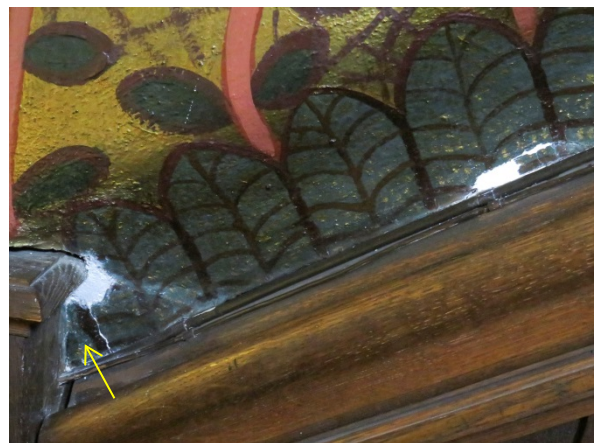
Figur 18: Pussreparasjoner i nordre vegg. En tidligere løs pussbit (pil) har blitt festet med injeksjonsmørtel.

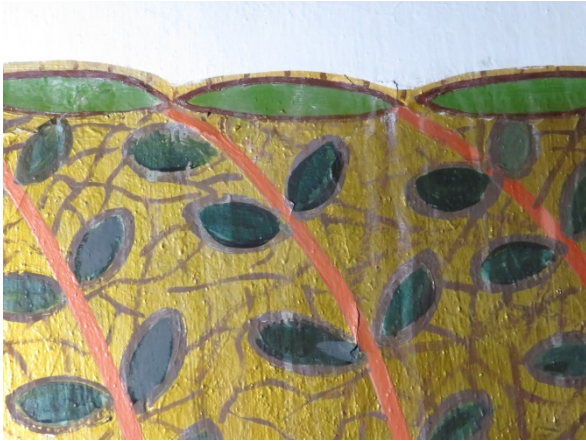
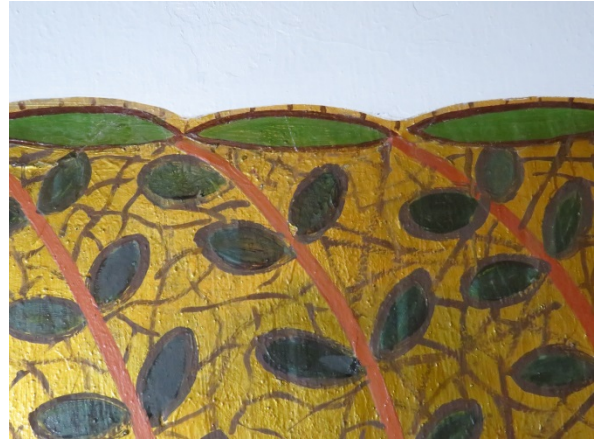
Figur 19: Utsnitt i rankedekoren med rennmerker. Tilstand før behandling.

Figur 20: Samme utsnitt som i bilde til venstre etter konsolidering og rensing med viskelær.

Hvitt slør og rennmerker fra tidligere nedvasket maling som satt igjen i overflaten ble fjernet med myke viskelær. (Figur 19 – Figur 22).

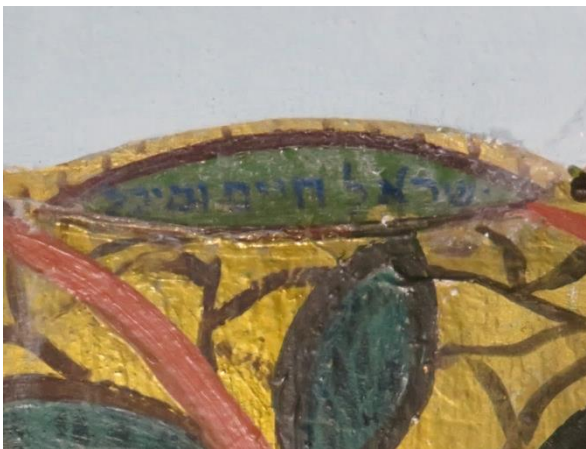
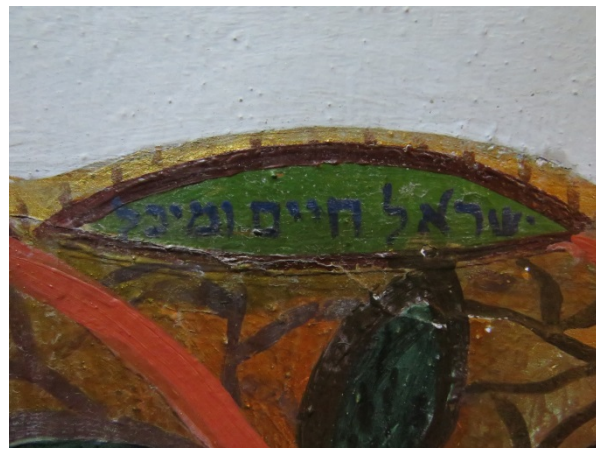
Figur 21: Utsnitt i rankedekoren ved inskripsjonen tilslørt av et hvitt belegg. Tilstand før behandling.

Figur 22: Samme utsnitt som i bilde til venstre etter konsolidering og rensing med viskelær. Skrifttegnene er mye tydeligere. Fargeforskjeller i bronseringen skyldes lyssettingen.

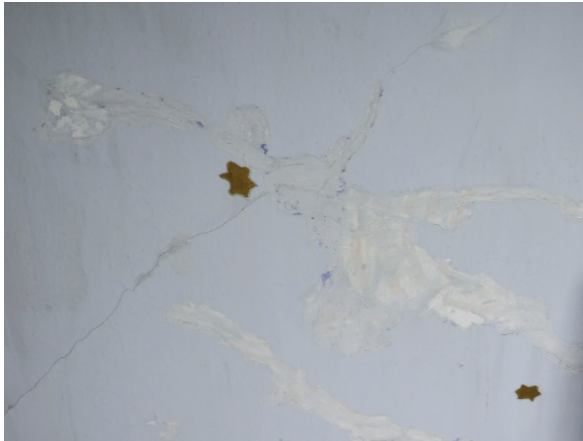
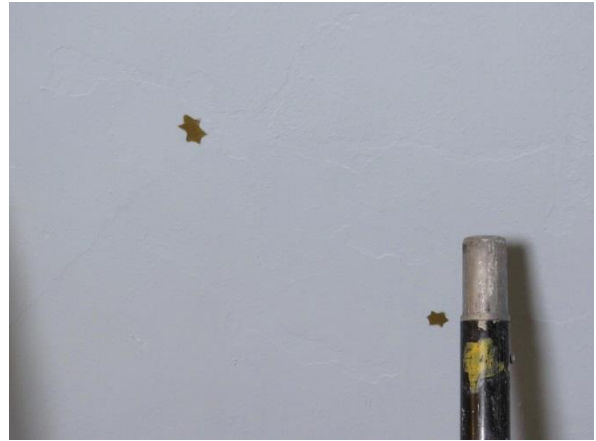
Figur 23: Opprinnelig dekor som stod fremme i lakuner ble tildekket med lysblå limfarge.

Figur 24: Samme utsnitt som bildet til venstre etter at hele det lysblå området er malt på nytt i samme farge. Stjernene er beholdt.

Løse malingsflak ble fjernet. Under malingsflakene kom den antatt opprinnelige dekoren frem (se kapittel 5). NIKU ønsket ikke å male interiørmalingen direkte på originaldekorens overflate, da oljemalingen ville være vanskelig å fjerne, dersom dette en gang skulle være ønskelig. For å beskytte originaldekoren mot den påfølgende oljemalingen valgte NIKU å legge et lag limfarge som mellomlag i lakunene hvor den tidligere dekoren stod fremme. Limfargen ble fremstilt av metylcellulose blandet med kritt og pigmenter. (Figur 23)

Lakunene med limfarge ble så flekkmalt med lysblå interiørmaling (*Jotun Lady Supreme Finish 05, NCS S1515-B*), deretter ble hele den lysblå flaten malt med samme malingen. Det ble malt inntil stjernene og skrifttavlene. (Figur 24)

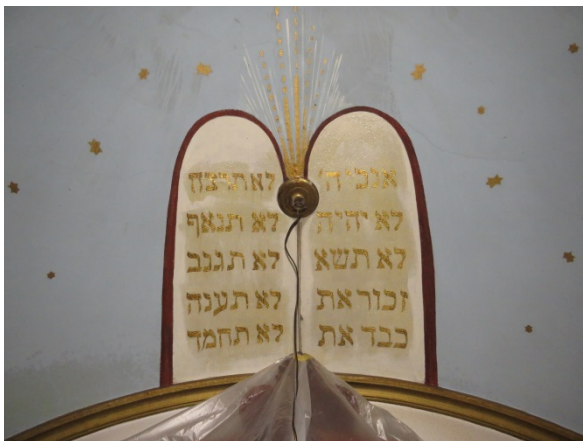
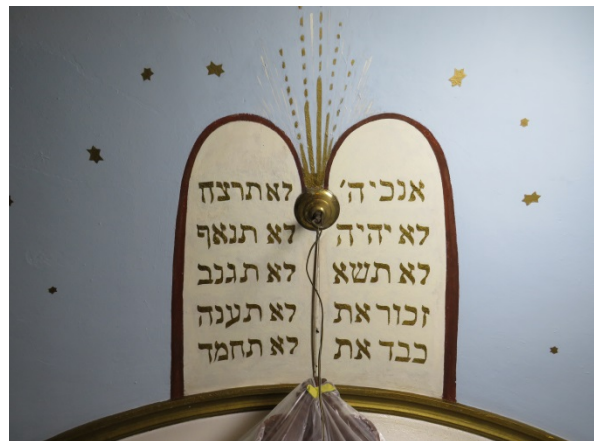
Figur 25: Skrifttavlene før behandling.

Figur 26: Skrifttavlene etter at de mørke flekkene ble overmalt med bakgrunnsfargen, og de lysblå områdene malt på nytt i samme farge. Stjernene og strålekransen er beholdt. Fargeforskjeller i bronseringen skyldes ulike lysforhold da bildene ble tatt.

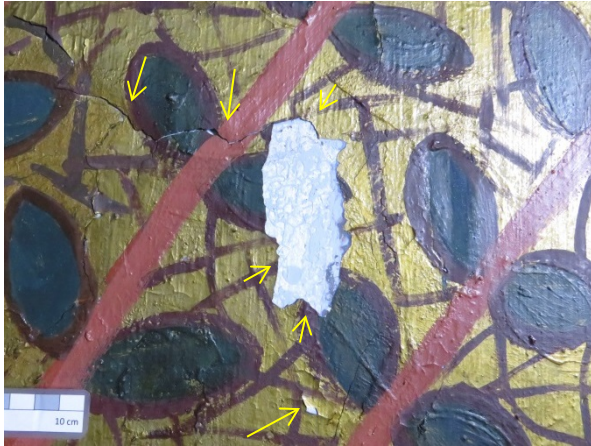
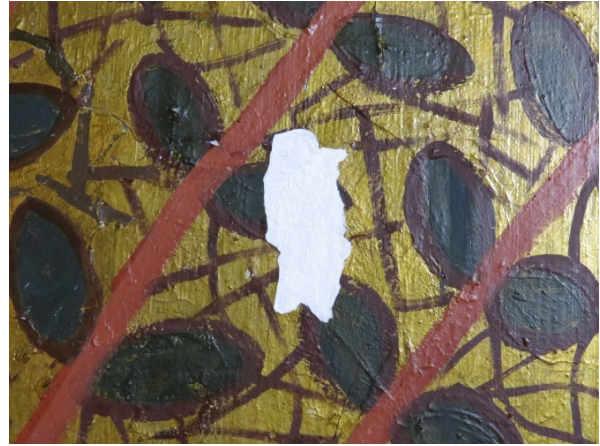
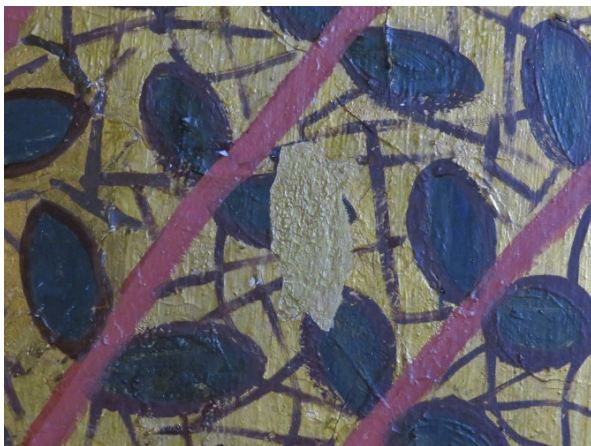
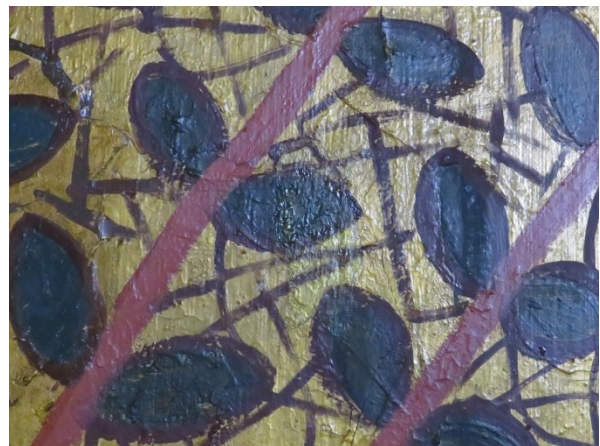
Figur 27: Stor avskalling i rankedekoren og flere oppskallinger (piler). Tilstand før behandling.

Figur 28: Samme utsnitt som i bilde til venstre. Tilstand etter konsolidering og kitting.

Figur 29: Samme utsnitt som i bildene over. Tilstand etter innmaling av bakgrunnsfargen i kittingen.

Figur 30: Samme utsnitt som i bildene til venstre og over. Tilstand etter rekonstruksjon av dekoren i kittingen og retusjering av mindre skader.

Retusjene ble utført på en rekonstruerende måte, det vil si at dekoren ble gjenskapt der den manglet (Figur 27 – Figur 30). Inskripsjonen i rankedekorens øvre kant på den søndre veggen ble ikke gjenskapt, da det ikke forelå en tekst (Figur 31 og Figur 32).

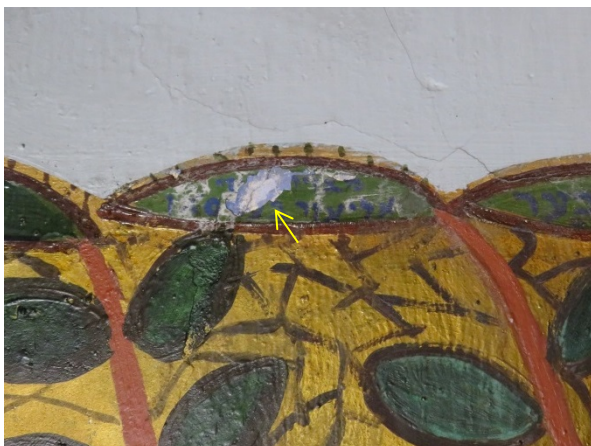
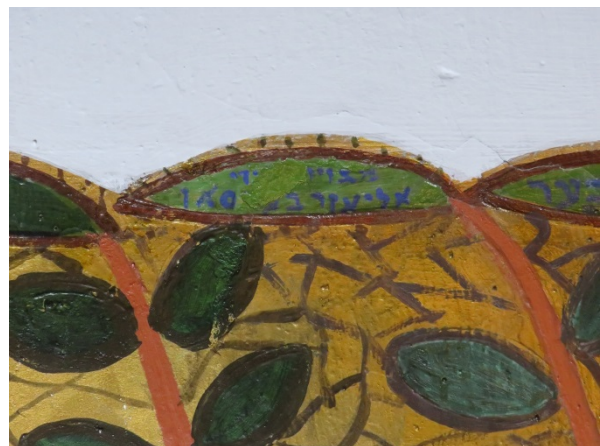
Figur 31: Detalj i rankedekoren med inskripsjon. Avskalling, oppskallinger (pil) og hvitt slør på overflaten. Tilstand før behandling.

Figur 32: Samme utsnitt som i bilde til venstre. Tilstand etter konsolidering, kitting, rensing og retusjering. Skriftegnene er ikke rekonstruert.
