## **VEGGMALERIER I RESTAURANTBYGNINGEN, HAMAR STASJON**

Forprosjekt for behandling

Tittel Veggmalerier i restaurantbygningen, Hamar stasjon Forprosjekt for behandling	Rapporttype/nummer NIKU Oppdragsrapport 20/2017	Publiseringsdato 28.02.2017
	Prosjektnummer 1020790	Oppdragstidspunkt Februar 2017
	Forsidebilde Domkirkeruinen Foto: NIKU	
Forfatter(e) Barbro Wedvik og Brit Heggenhougen	Sider 24	Tilgjengelighet Åpen
	Avdeling Konservering

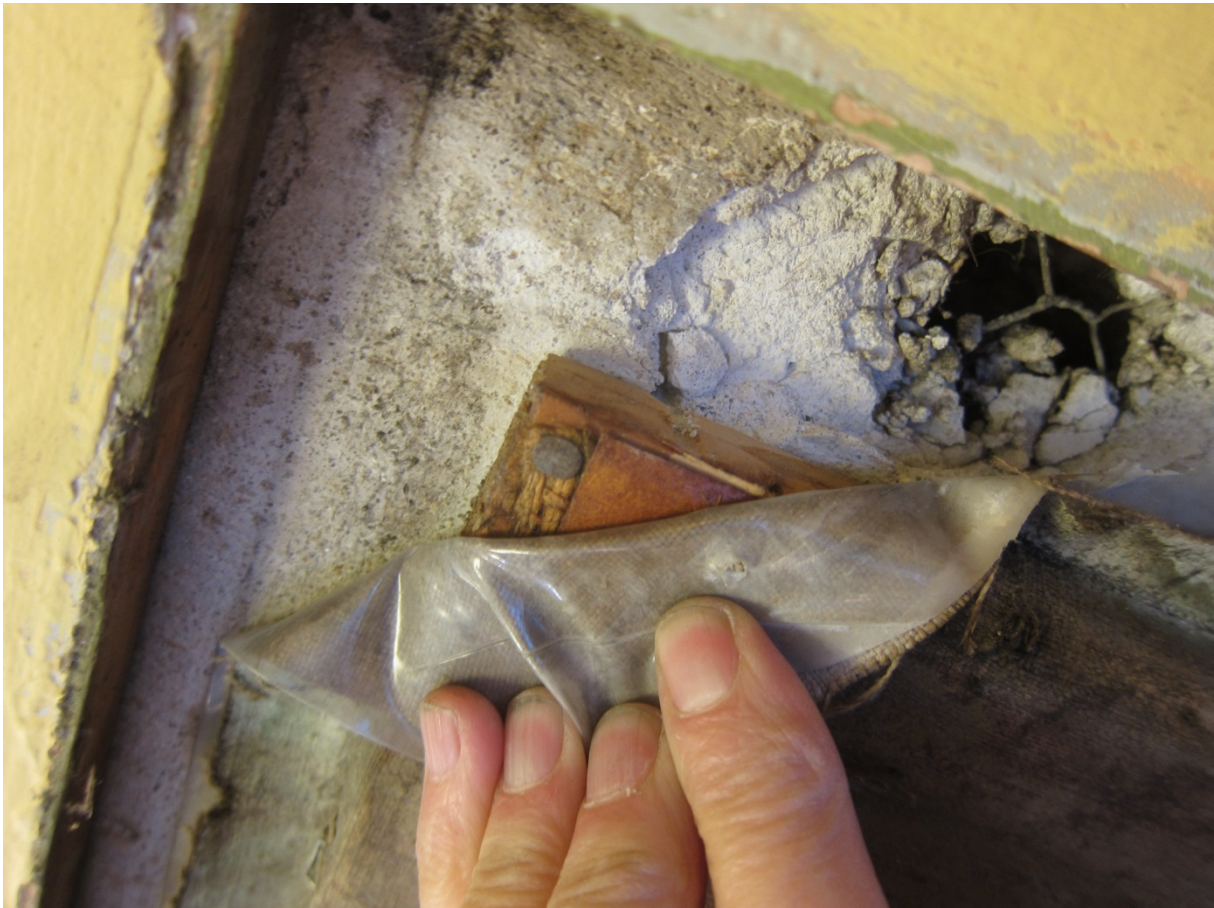
**Figur 8.** Demontering av pynterammeliste på maleri nr. 4 viste at det bemalte lerretet er spent opp på en plate satt sammen av stående rupanel. Platen er dekket av strie og dekkeplast.

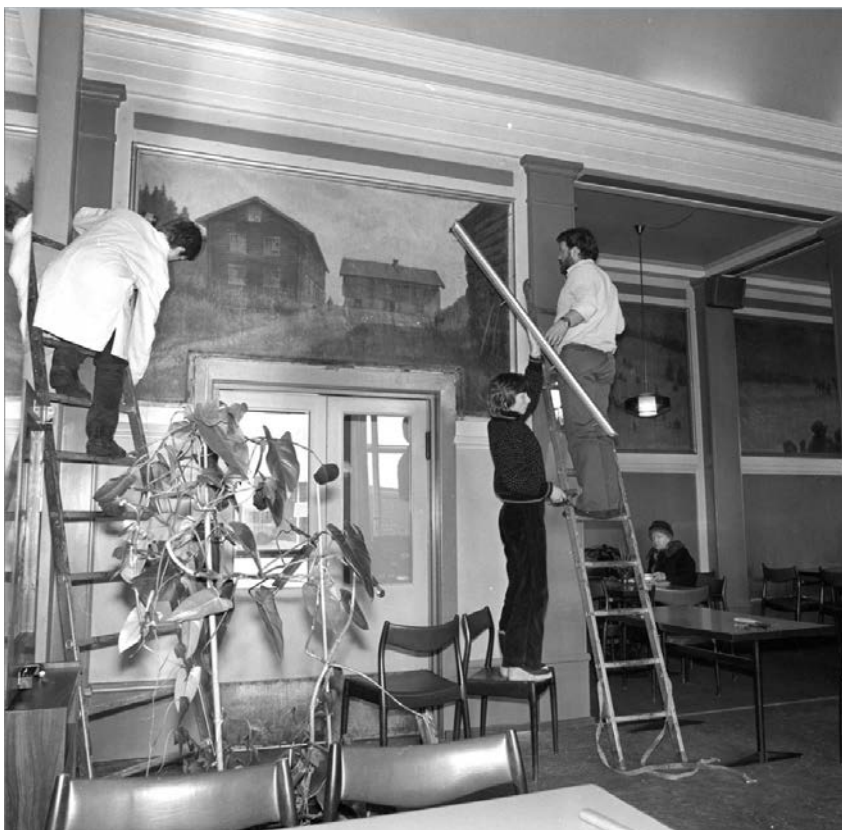
Figur 9. De- eller remontering av pynteramnelister, datert 1978. Maleri nr. 4. To malerier som er blitt byttet ut med vindusåpninger kan ses i bakgrunnen. Foto: [digitalmuseum.no/Domkirkeoddens fotoarkiv](http://digitalmuseum.no/Domkirkeoddens_fotoarkiv).

Foto fra 1978 viser at noen av pynterammene ble tatt ned (Figur 9). Pynterammene har en del skader som er blitt utbedret med sparkel og bronsemaling, trolig i 1978/79. Rammen rundt maleriet i gavlfeltet har ikke disse skadene, men er også malt med bronsemaling.

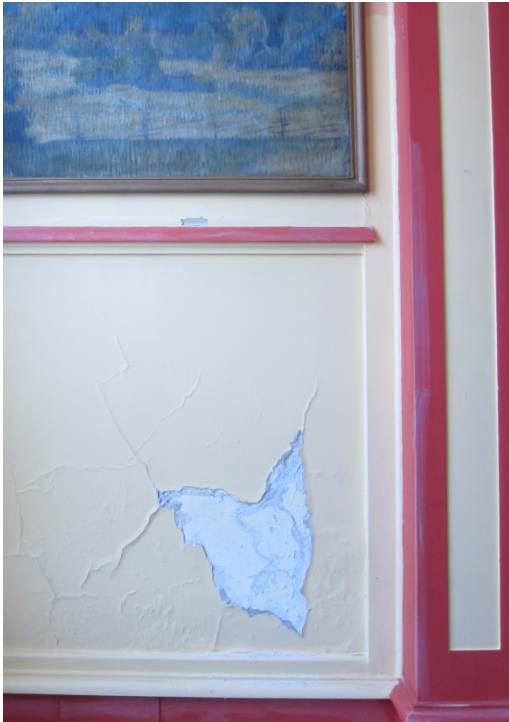
Innsiden av murveggen mot vest viser saltutslag etter fuktvandring (Figur 10 og 11). Ved befaringen 2.2.2017 ble det av Plan1 målt høyt fuktnivå på murveggen mot vest og i det sørøstre hjørnet, og i treet i nisjeverket rundt maleriet i sørøstre hjørne (maleri nr. 8). For å kunne utbedre murveggene bak maleriene ble det besluttet at malerier og plater på disse veggene skal tas ned.<sup>7</sup>

Det er uklart om vannskadene på maleriene skal ses i sammenheng med veggens fuktskader, kondensproblematikk eller uvøren rengjøring.

Figur 10. Saltutslag på murvegg mot vest.

Det ble besluttet ved befaringen 2. februar å ta ned de tre maleriene på murveggen mot vest samt maleriet i sørøstre hjørne for å frigjøre de fuktskadde murveggene for utbedring. De øvrige fire mindre maleriene foreslås også tatt ned for å få en enhetlig behandling av maleriene i rommets nedre del og for å skåne maleriene for støv og rystelser i forbindelse med oppussingen av rommet. Ved å ta ned alle de åtte mindre maleriene får man tilgang til å fjerne gammel dekkeplast og eventuelt bytte ut med en ny fuktsperreduk. Dekkeplasten bør fjernes fordi den er nedbrutt (gulnet) og kan avgi gasser som kan skade maleriet.

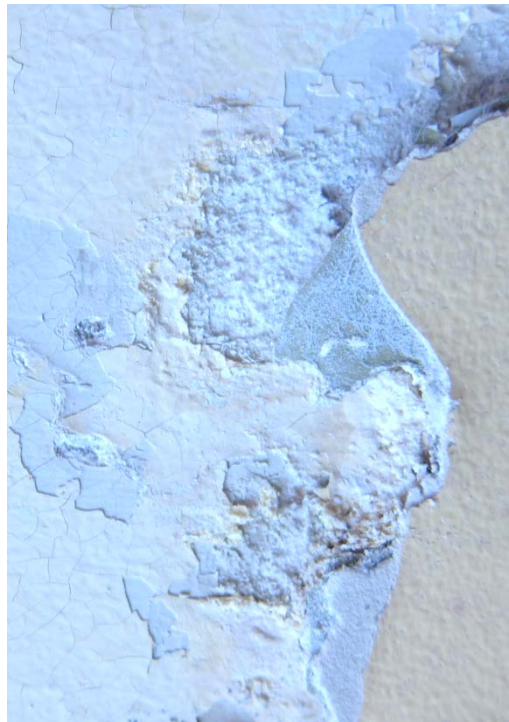
Figur 11. Saltutslag, detalj.

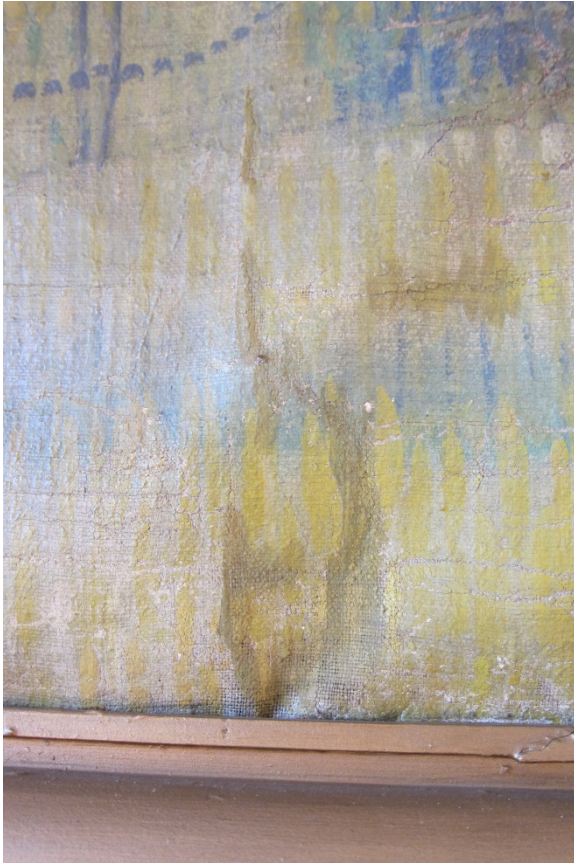
Figur 12. Deformasjon i lerret, maleri nr. 1.

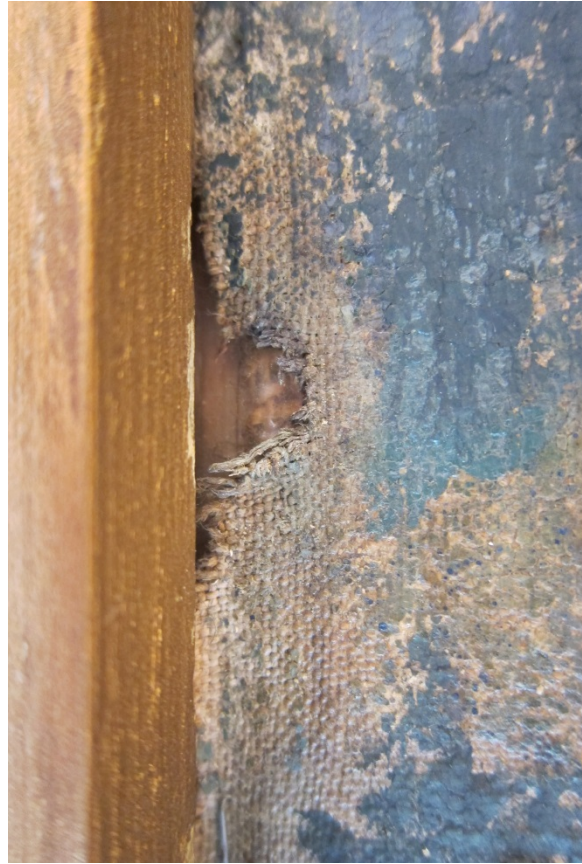
Figur 13. Hull i lerretskant, maleri nr. 6.

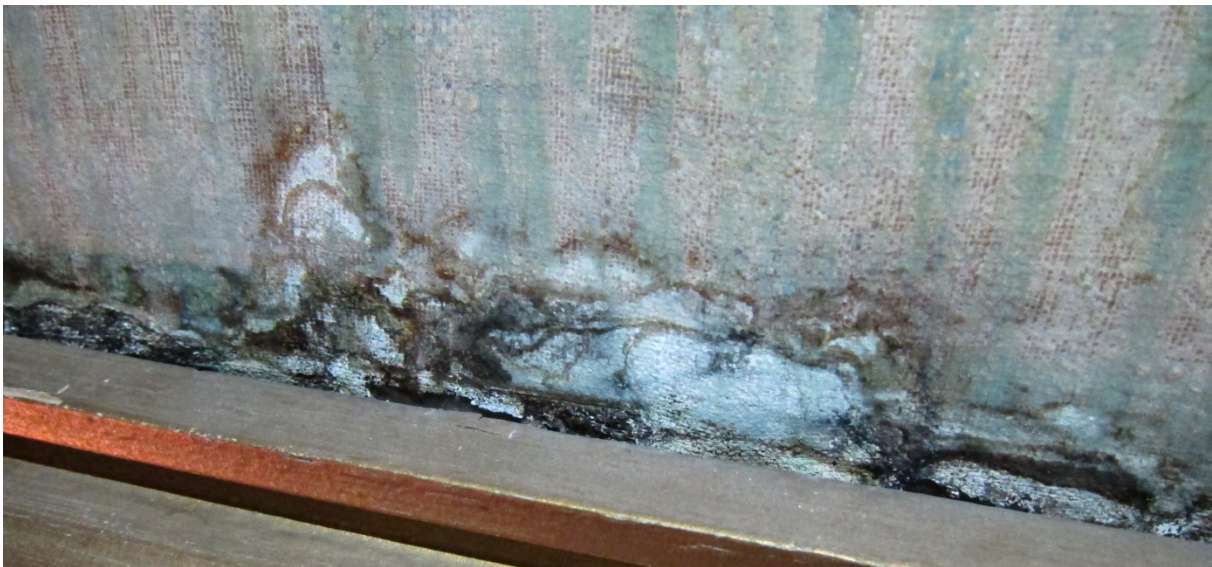
Figur 14. Vannskjolder i nedre kant med mulig nedbrytning i lerret, maleri nr. 8.

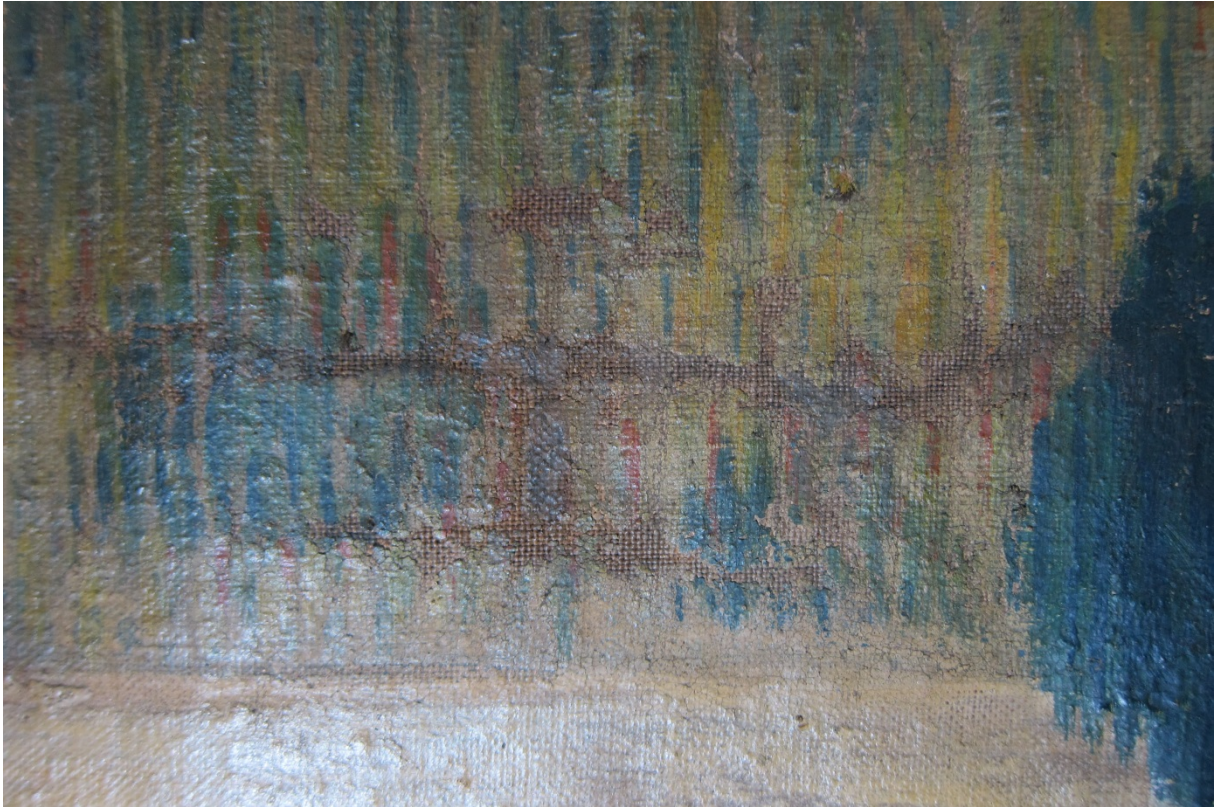
Det tynne grunderingslaget er mange steder slitt eller vasket bort på toppen av lerretsknutene. Malingslaget på samtlige malerier har mange større sprekker, og områder med avskallinger som følger disse sprekke. Tilstanden virker imidlertid relativt stabil (Figur 15). På noen av malerierne er områder med noe tykkere og mer sammenhengende malingsfilm stedvis krakelert i et finere mønster (Figur 16). Maleri nr. 5 og maleri nr. 6 har partier, særlig i de mørkere områdene, med mange mindre opp- og avskallinger.

Figur 15. Store sprekker med avskallinger ned til lerret, maleri nr. 5.

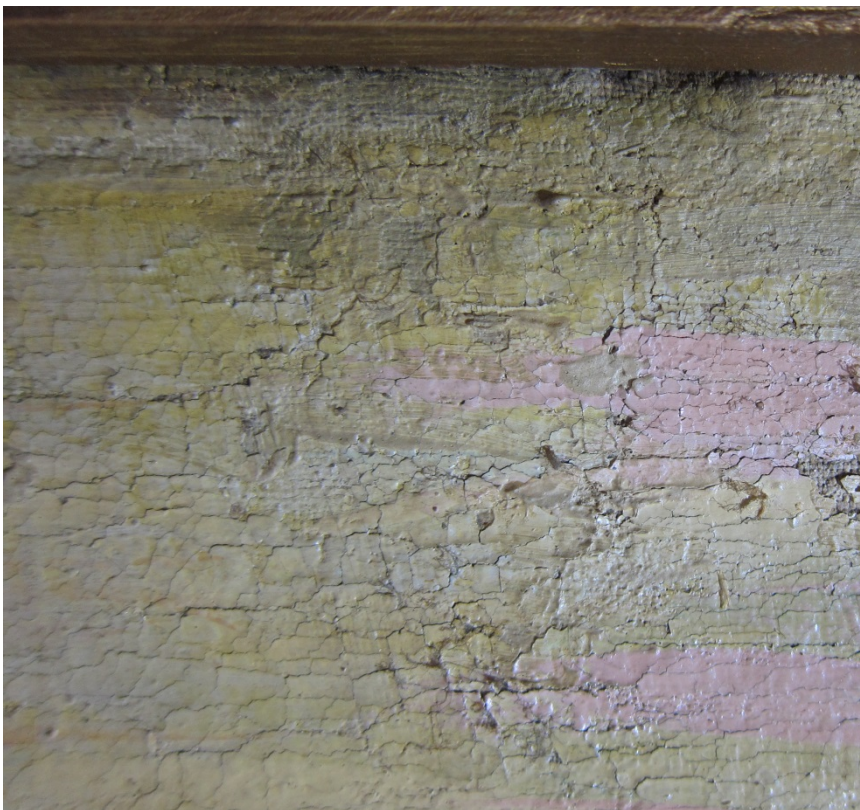
Figur 16. Område med krakelering og oppskalling i grundering og malingslag, maleri nr. 5.

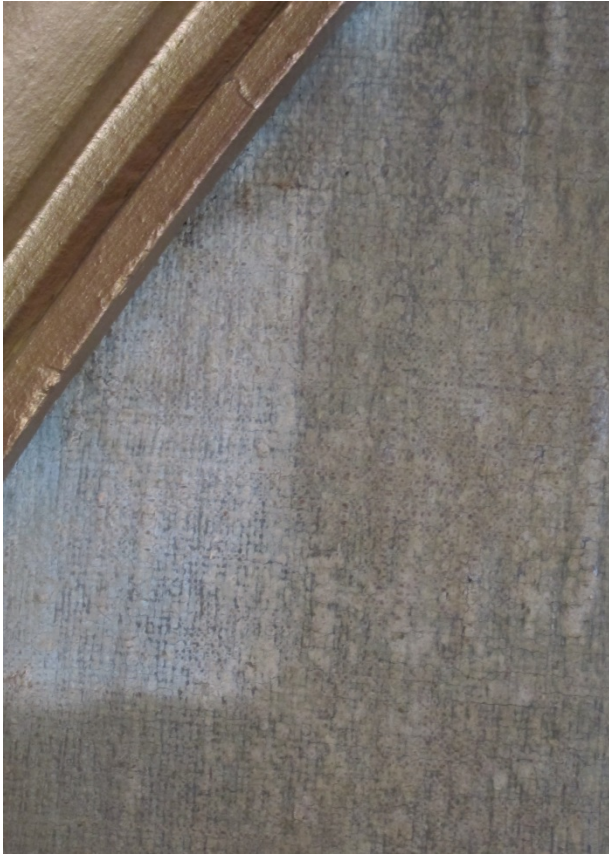
Malerierne er svært skitne, både av løst støv og bundet skitt (Figur 17). Tre av malerierne (nr. 4, 8 og 9) har mange og skjemmende vannskjolder (Figur 18). På disse malerierne er både malingen og den eksponerte grunderingen forvitret og porøs. Malingen på disse malerierne er stedvis underbundet.

**Figur 17. Rensing av overflatesmuss med saliva, maleri nr. 2**

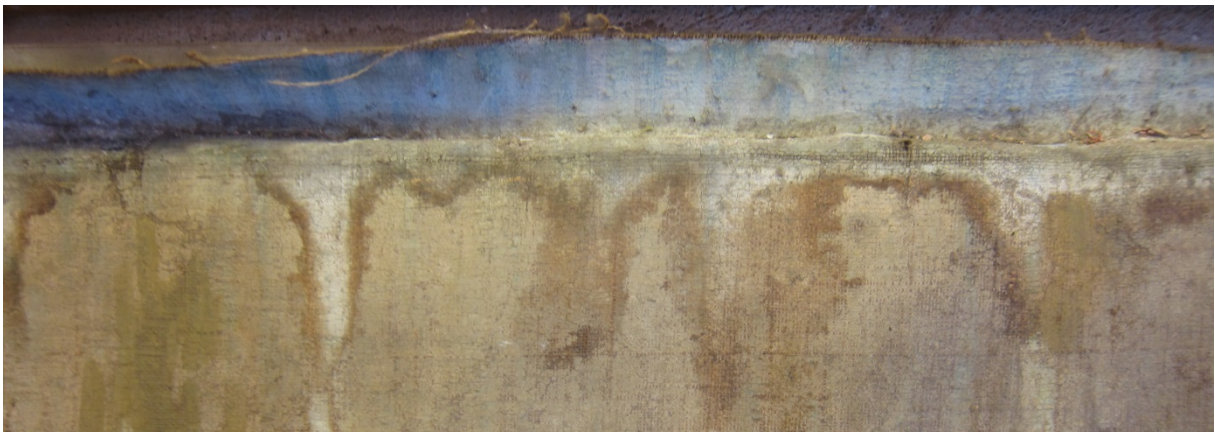
**Figur 18. Vannskjolder i øvre kant, maleri nr. 4.**

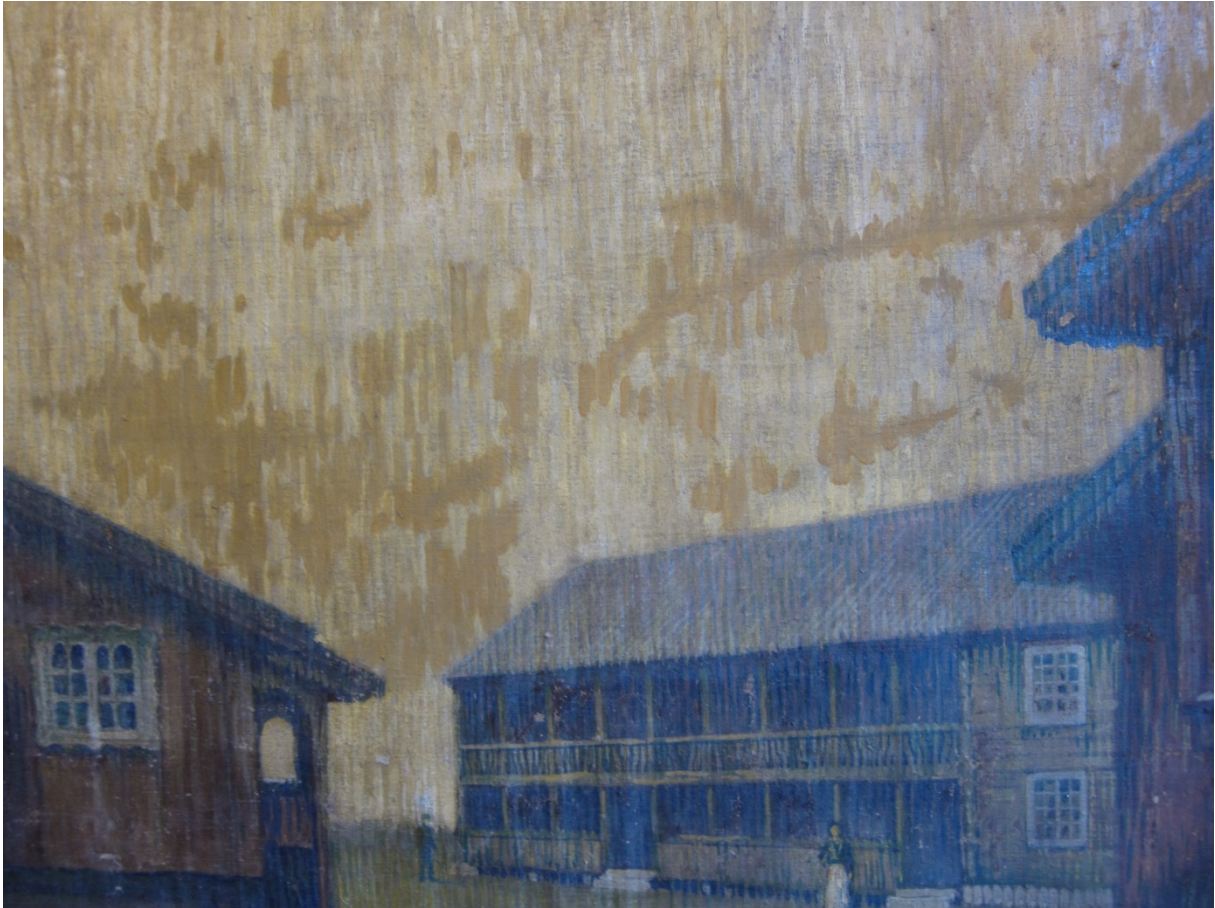
På alle maleriene unntatt nr. 8 er store områder blitt retusjert. Retusjene ligger mange steder langt utenfor de observerte skadeområdene. Retusjene fremstår i dag som mørke, misfargede og stedvis matte (Figur 19 og 20).

Figur 19. Mørknede og misfargede retusjer, maleri nr. 4.

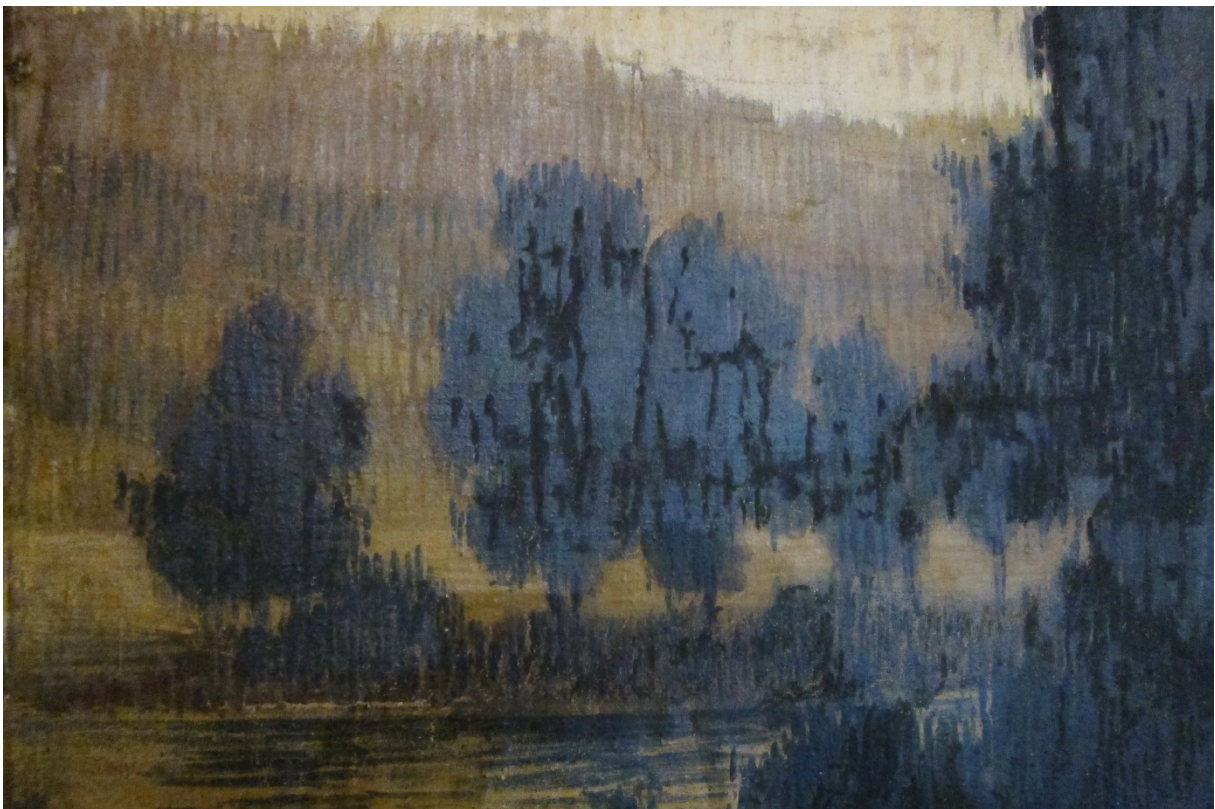
Figur 20. Mørknede, misfargede og matte retusjer, maleri nr. 6.

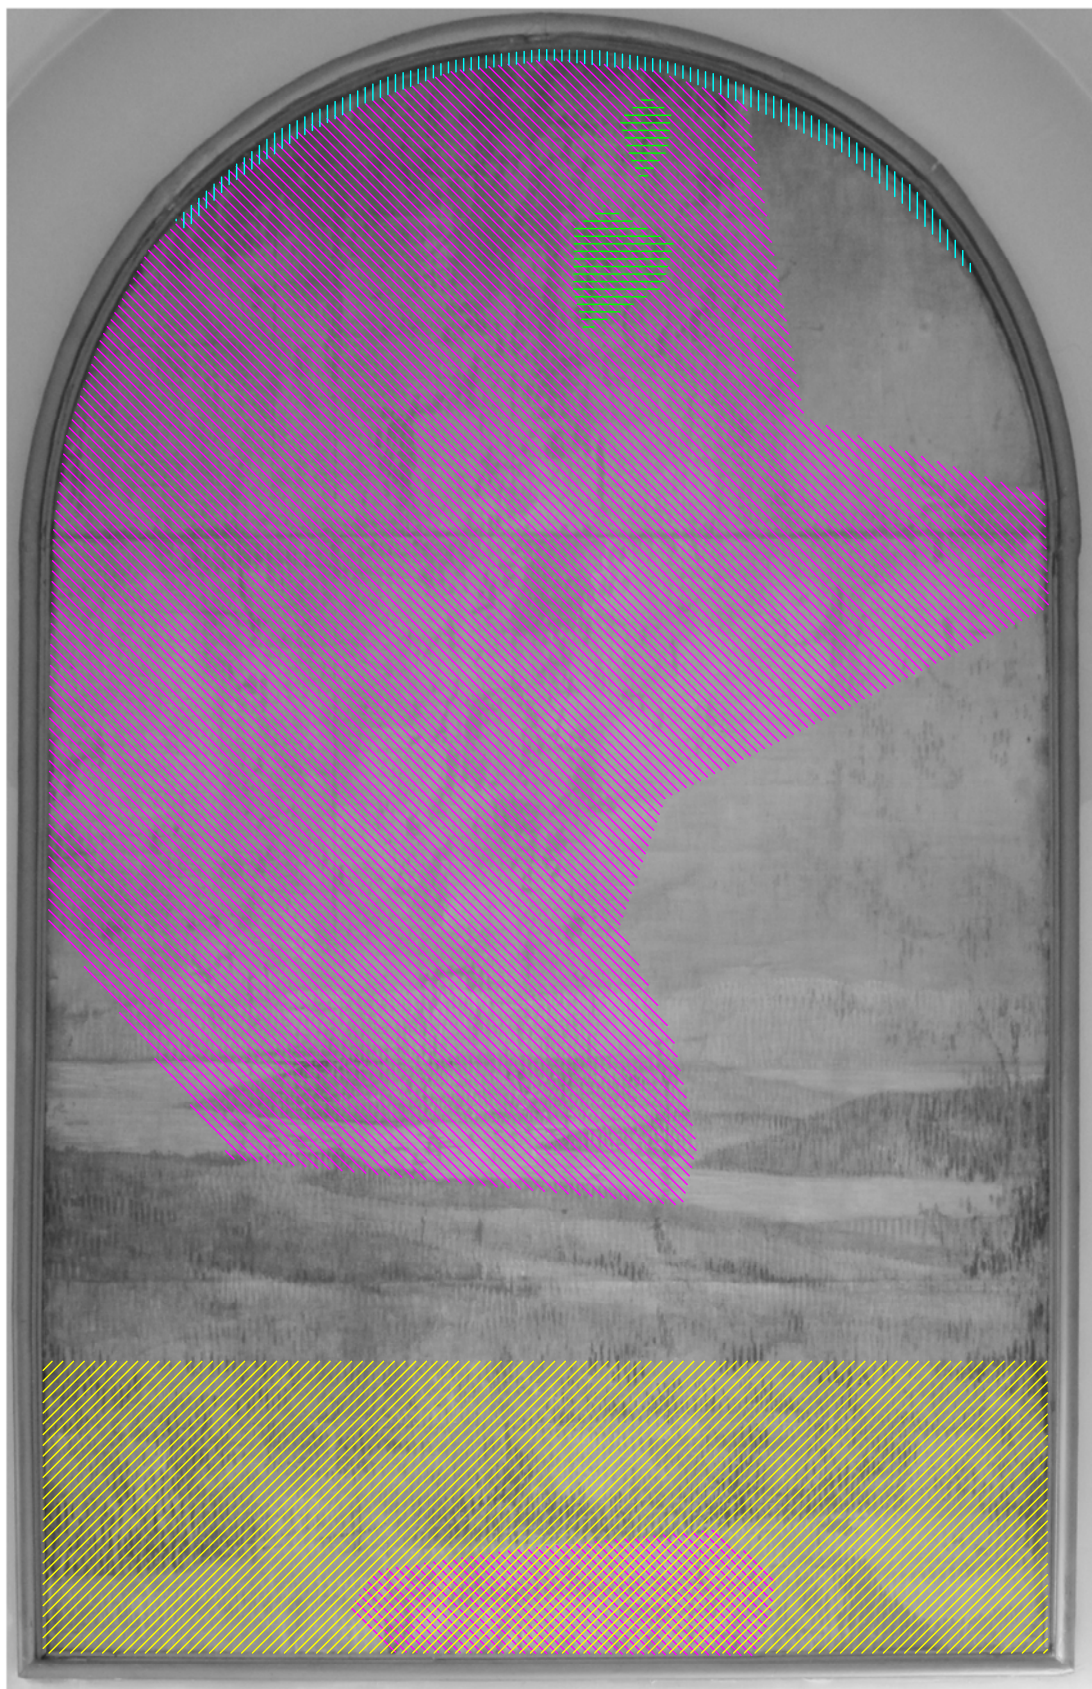
-   Lerretsdeformasjoner
-   Løs maling
-   Vannskjolder
-   Område med mange tidligere retusjer

Murveggen bak maleriet har fuktskader og saltspregninger. Platen bør sjekkes for eventuelle fuktskader.

Pynterammen har en del skader etter tidligere de- og remontering, særlig i buen. Mekaniske skader, sprekker og skjevheter i listverket samt utfall i grundering og gullmaling er utbedret med sparkel og overmalt med bronsemaling.

Nedbrutt overflate. En del utfall av maling. Langs- og tverrgående sprekker i malinglag.

Overflaten er svært skitten. Mange og store mørknede og misfargede retusjer som går langt ut over skadeområdene, særlig i øvre del.

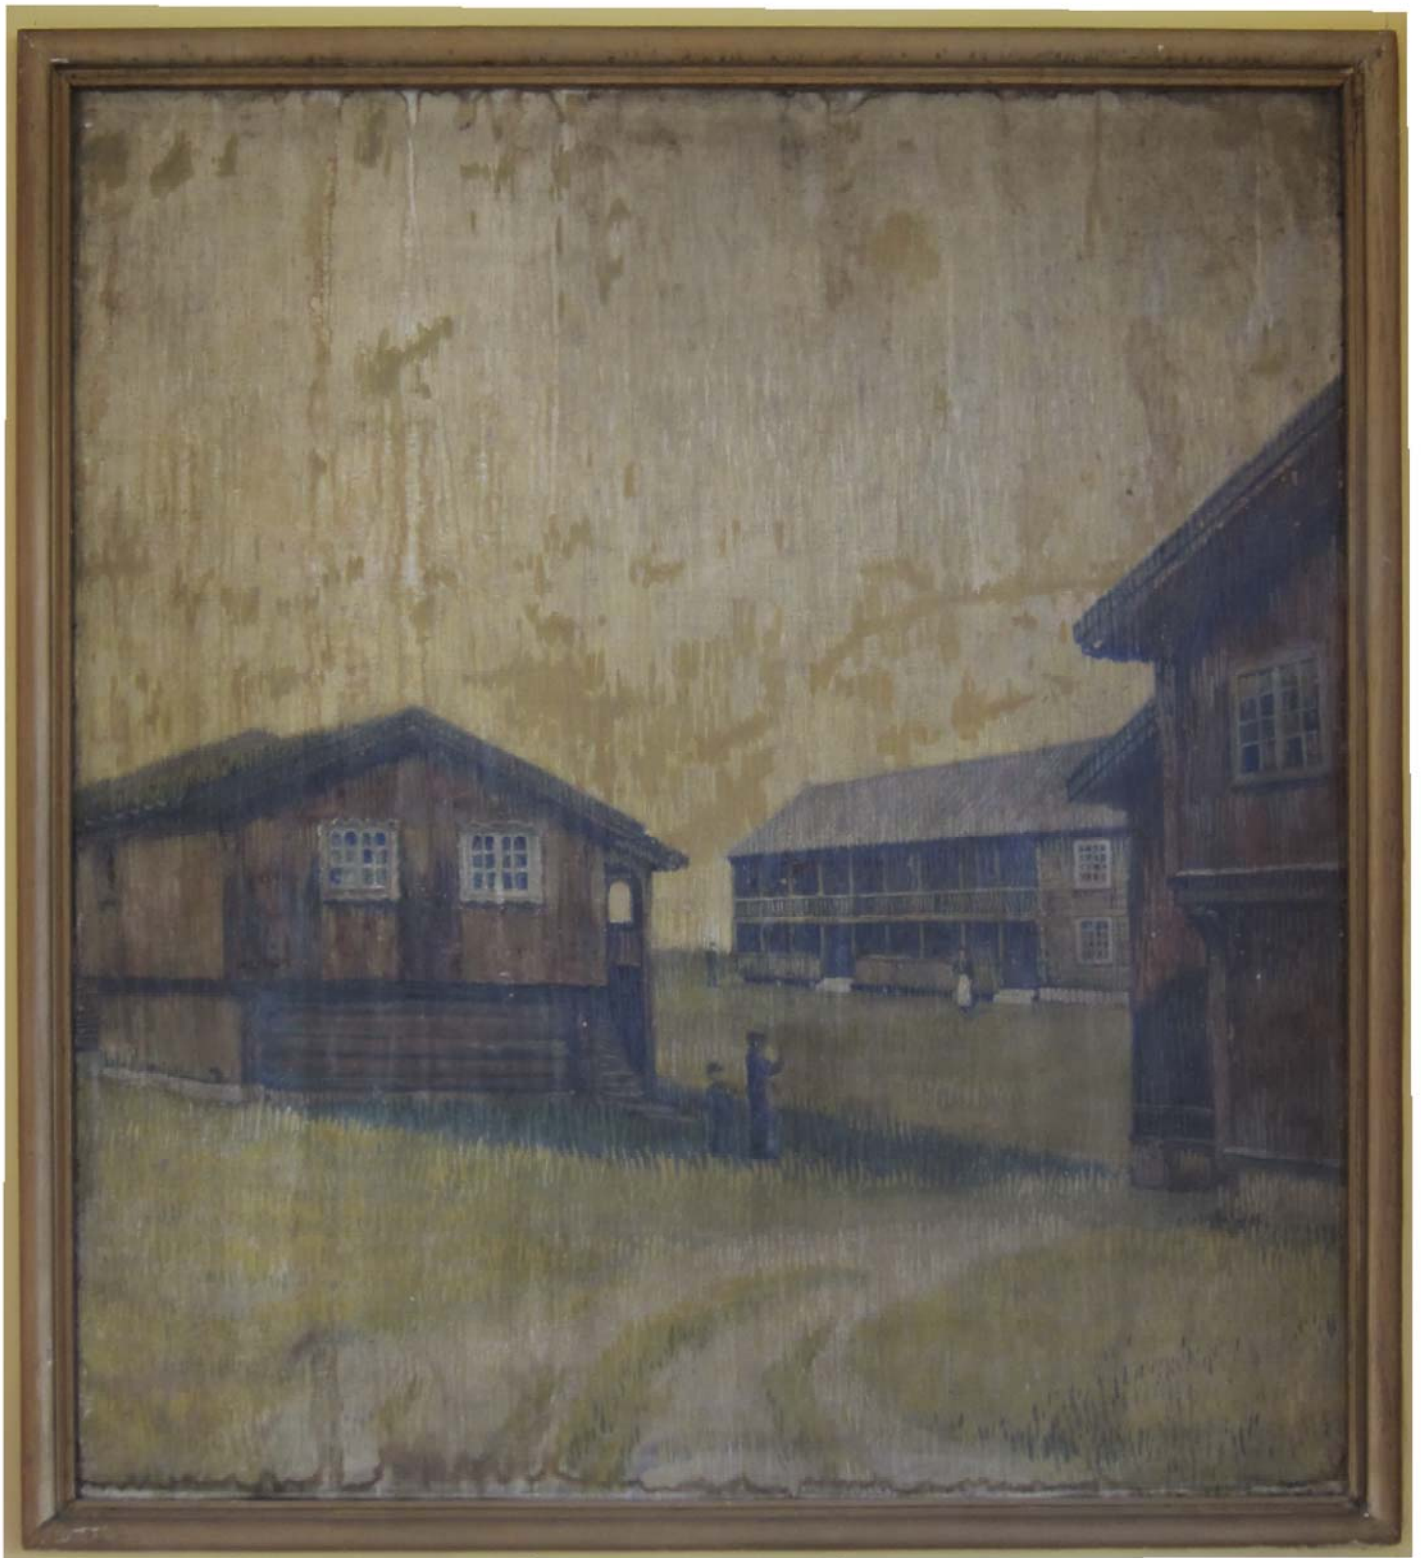
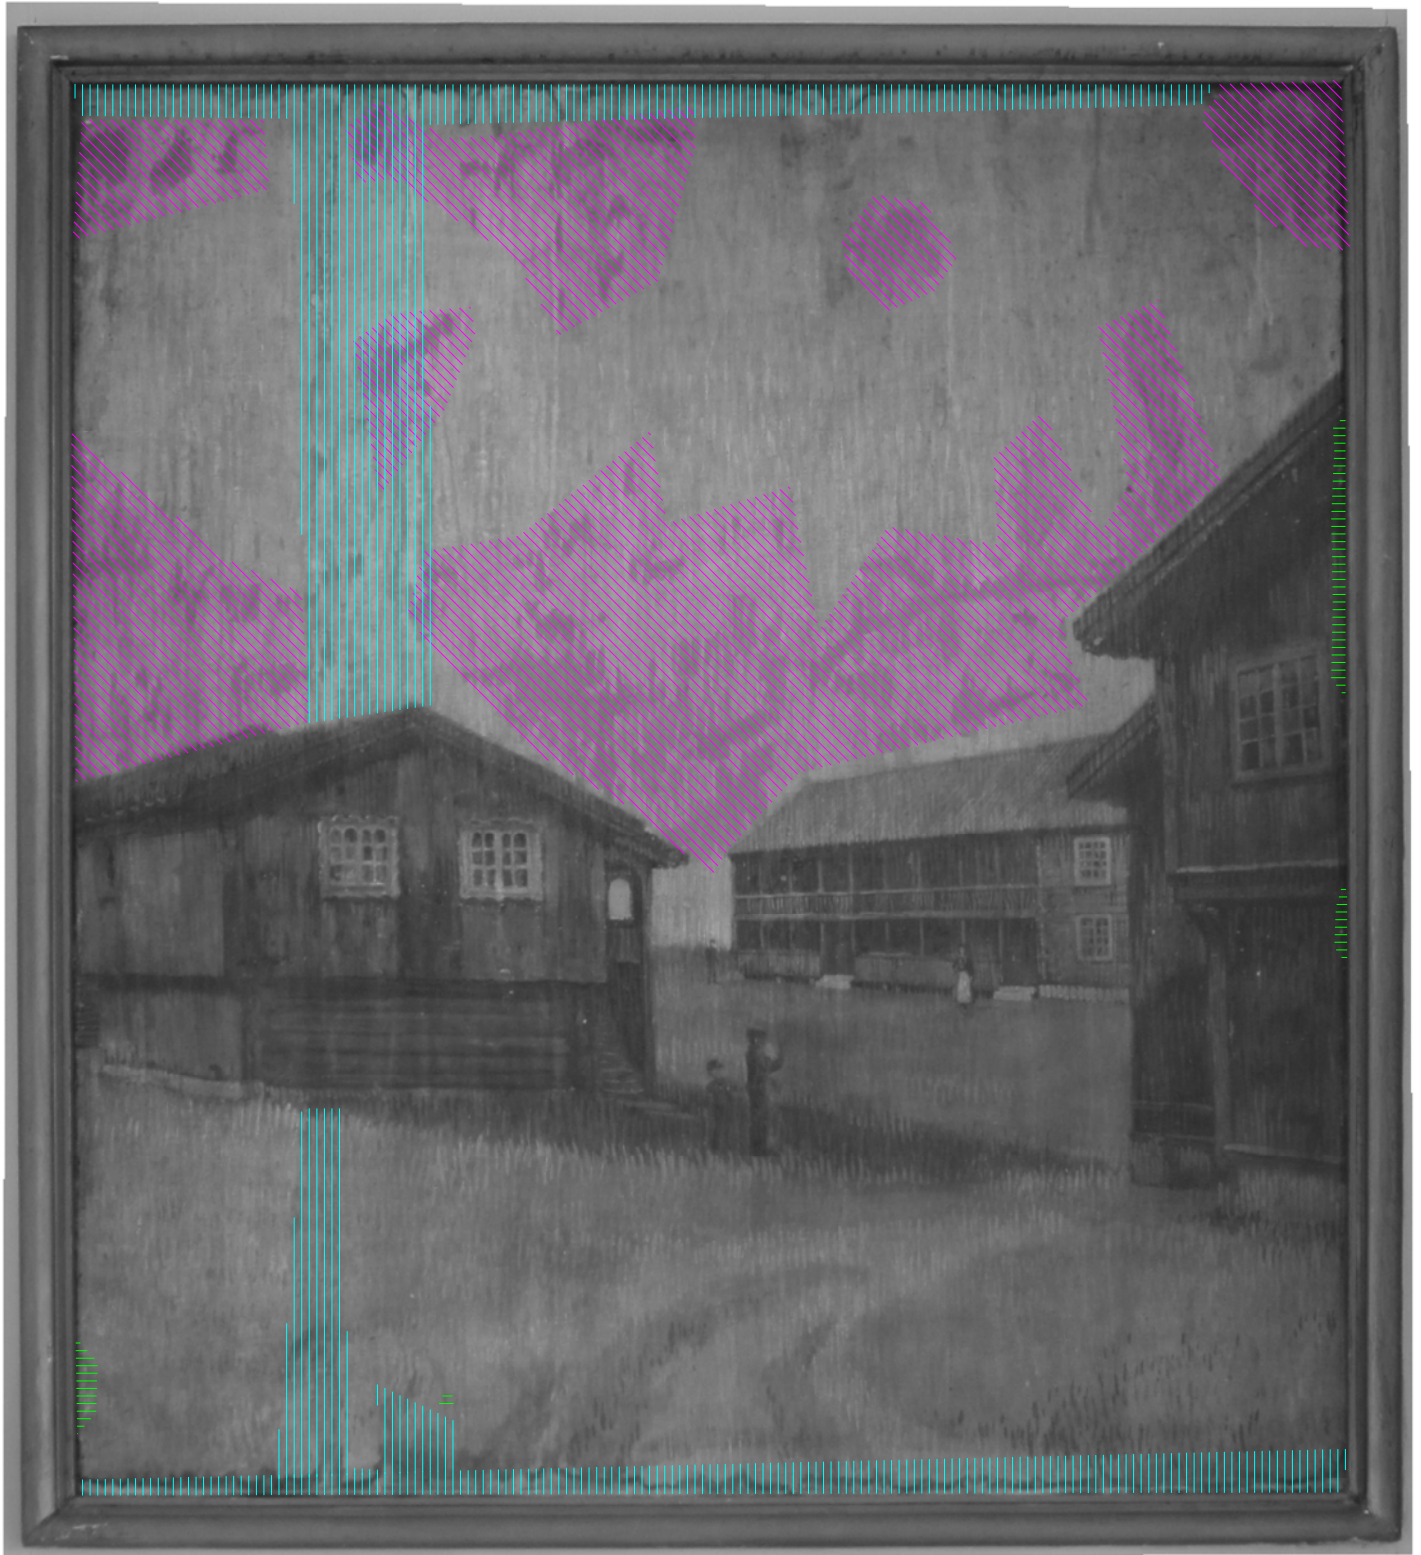
**"Gårdstun", maleri nr. 4**  
Jens Wang, 1922  
Sluse nordvestre hjørne

-   Lerretsdeformasjoner
-   Løs maling
-   Vannskjolder
-   Område med mange tidligere retusjer

Pynterammen har en del skader etter tidligere de- og remontering. Mekaniske skader, sprekker og skjevheter i listverket samt utfall i grundering og gullmaling er utbedret med kitt og overmalt med bronsemaling.

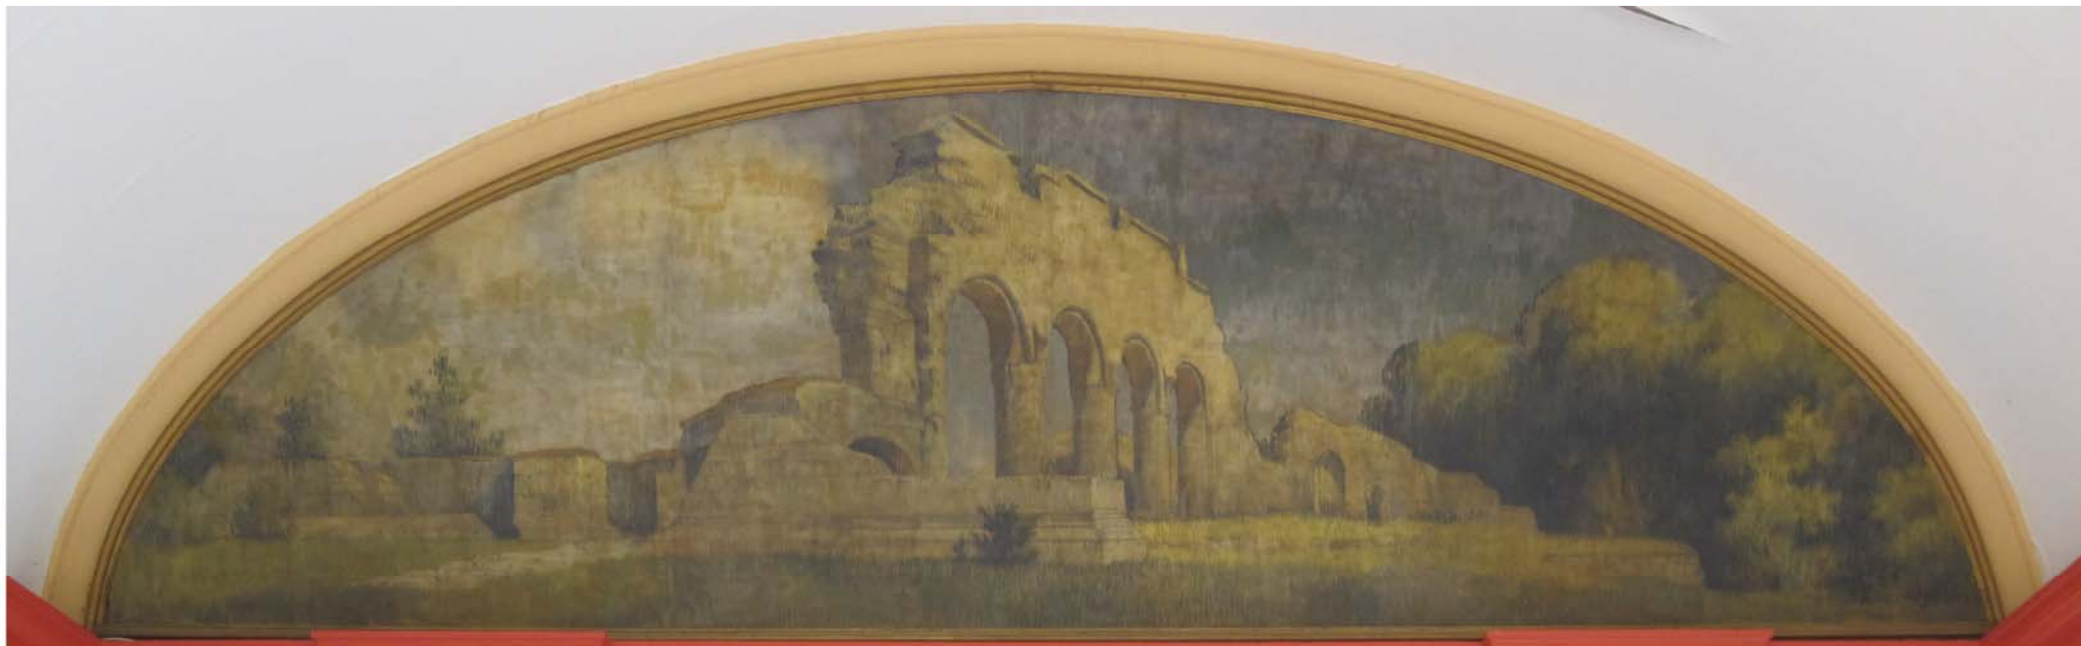
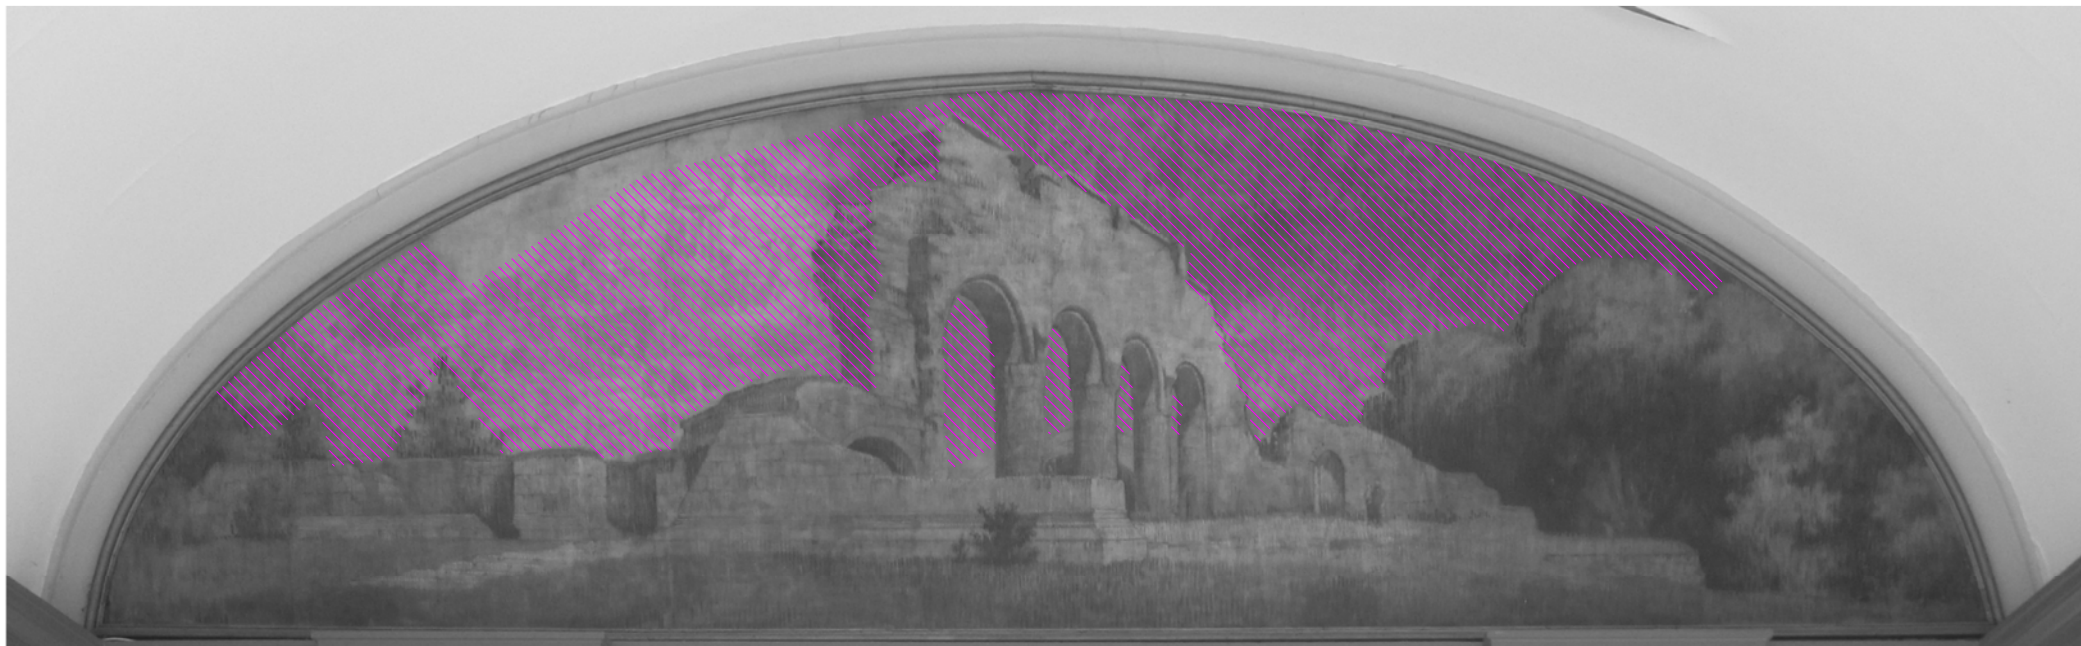
<b>Hamar stasjon</b> Restaurantbygningen Hamar, Hedmark	<b>"Domkirkeruinen", maleri nr. 7</b> Jens Wang, 1922 Østvegg, gavlfelt
<b>Tilstandsregistrering</b>

Nedbrutt overflate. Sprekker i malingslaget. En del utfall av maling.

Overflaten er skitten, men ikke så skitten som de andre. Det er mange og store mørknede og misfargede retusjer som går langt ut over skadeområdene, særlig i himmelen og på ruinmotivet.

Noe gulnet og mørknet ferniss. Svært ujevn.

-   Lerretsdeformasjoner
-   Løs maling
-   Vannskjolder
-   Område med mange tidligere retusjer
