## **VEGGMALERIER I RESTAURANTBYGNINGEN, HAMAR STASJON**

Forprosjekt for behandling

Tittel Veggmalerier i restaurantbygningen, Hamar stasjon Forprosjekt for behandling	Rapporttype/nummer NIKU Oppdragsrapport 20/2017	Publiseringsdato 28.02.2017
	Prosjektnummer 1020790	Oppdragstidspunkt Februar 2017
	Forsidebilde Domkirkeruinen Foto: NIKU	
Forfatter(e) Barbro Wedvik og Brit Heggenhougen	Sider 24	Tilgjengelighet Åpen
	Avdeling Konservering

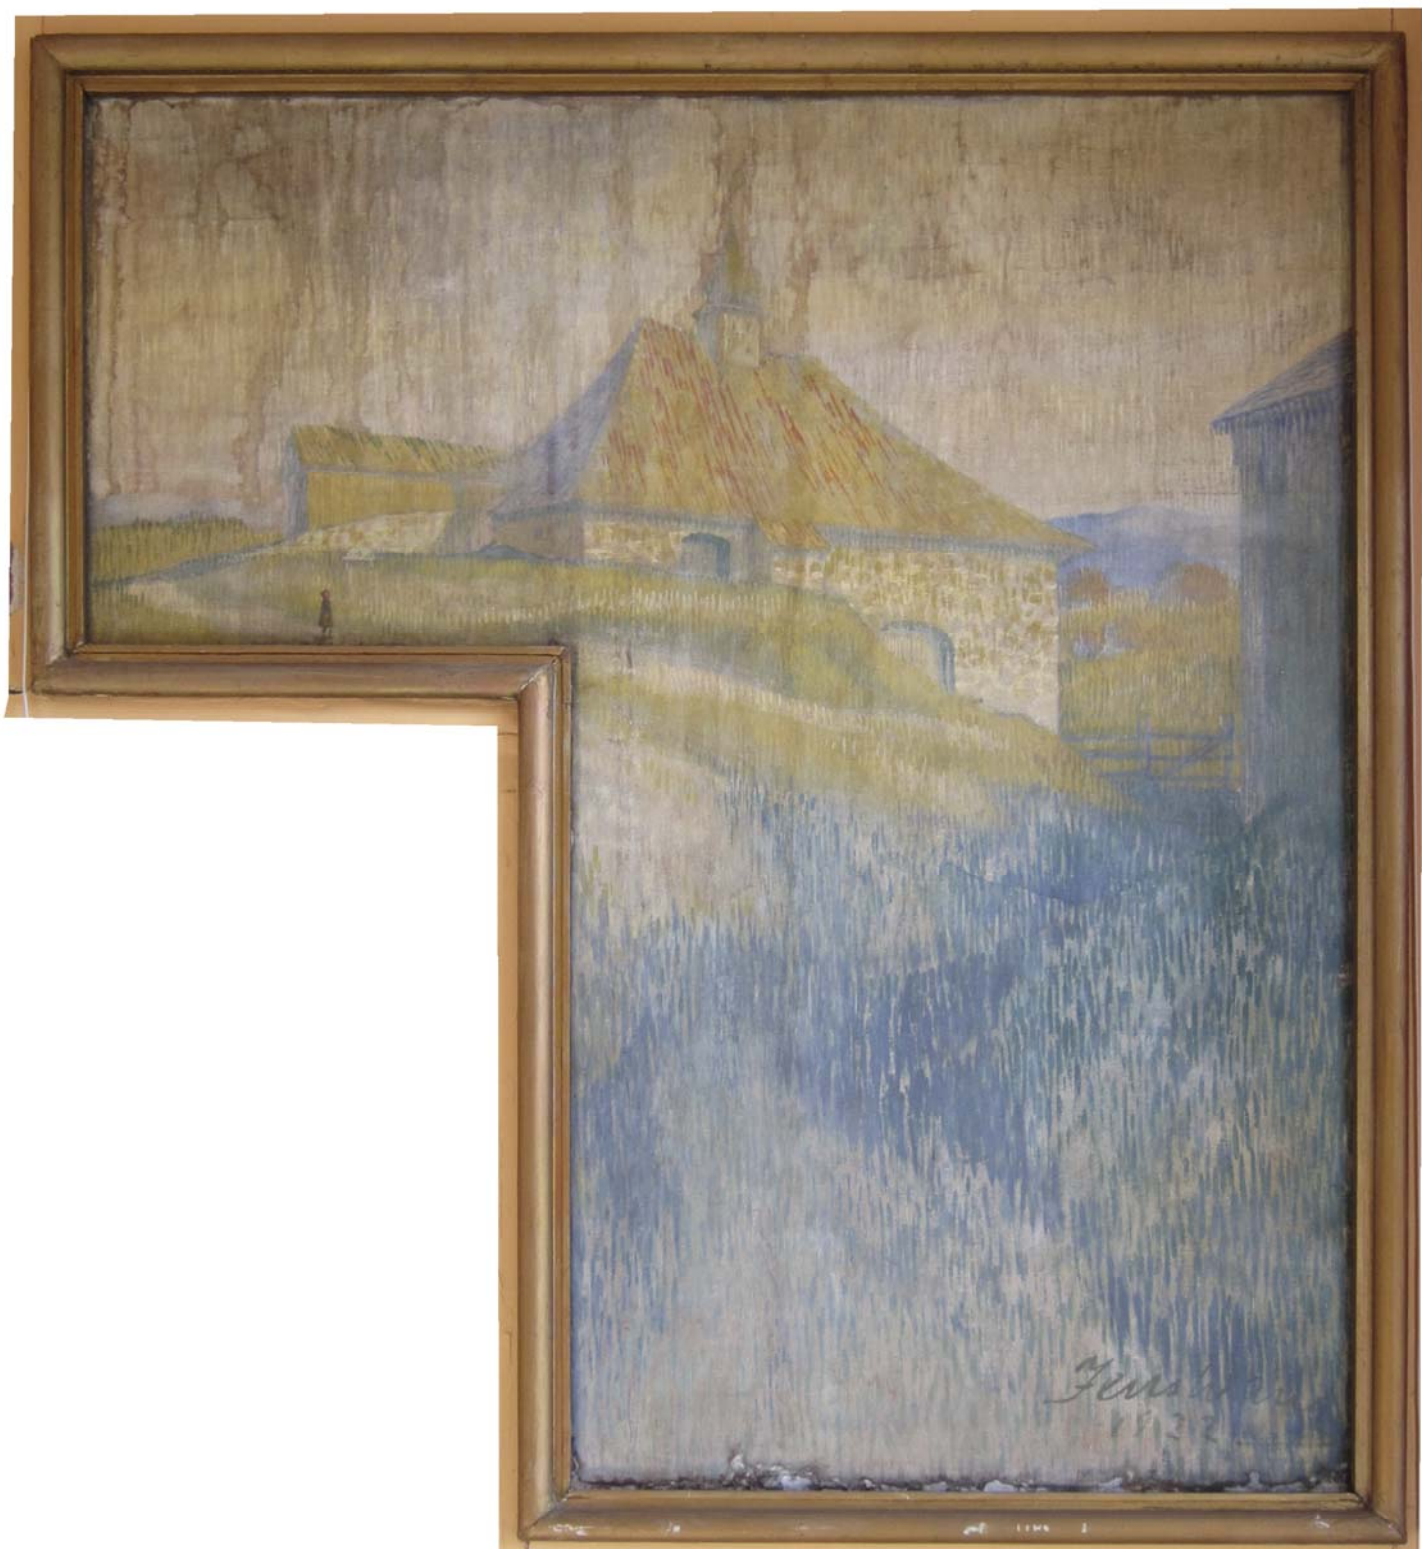
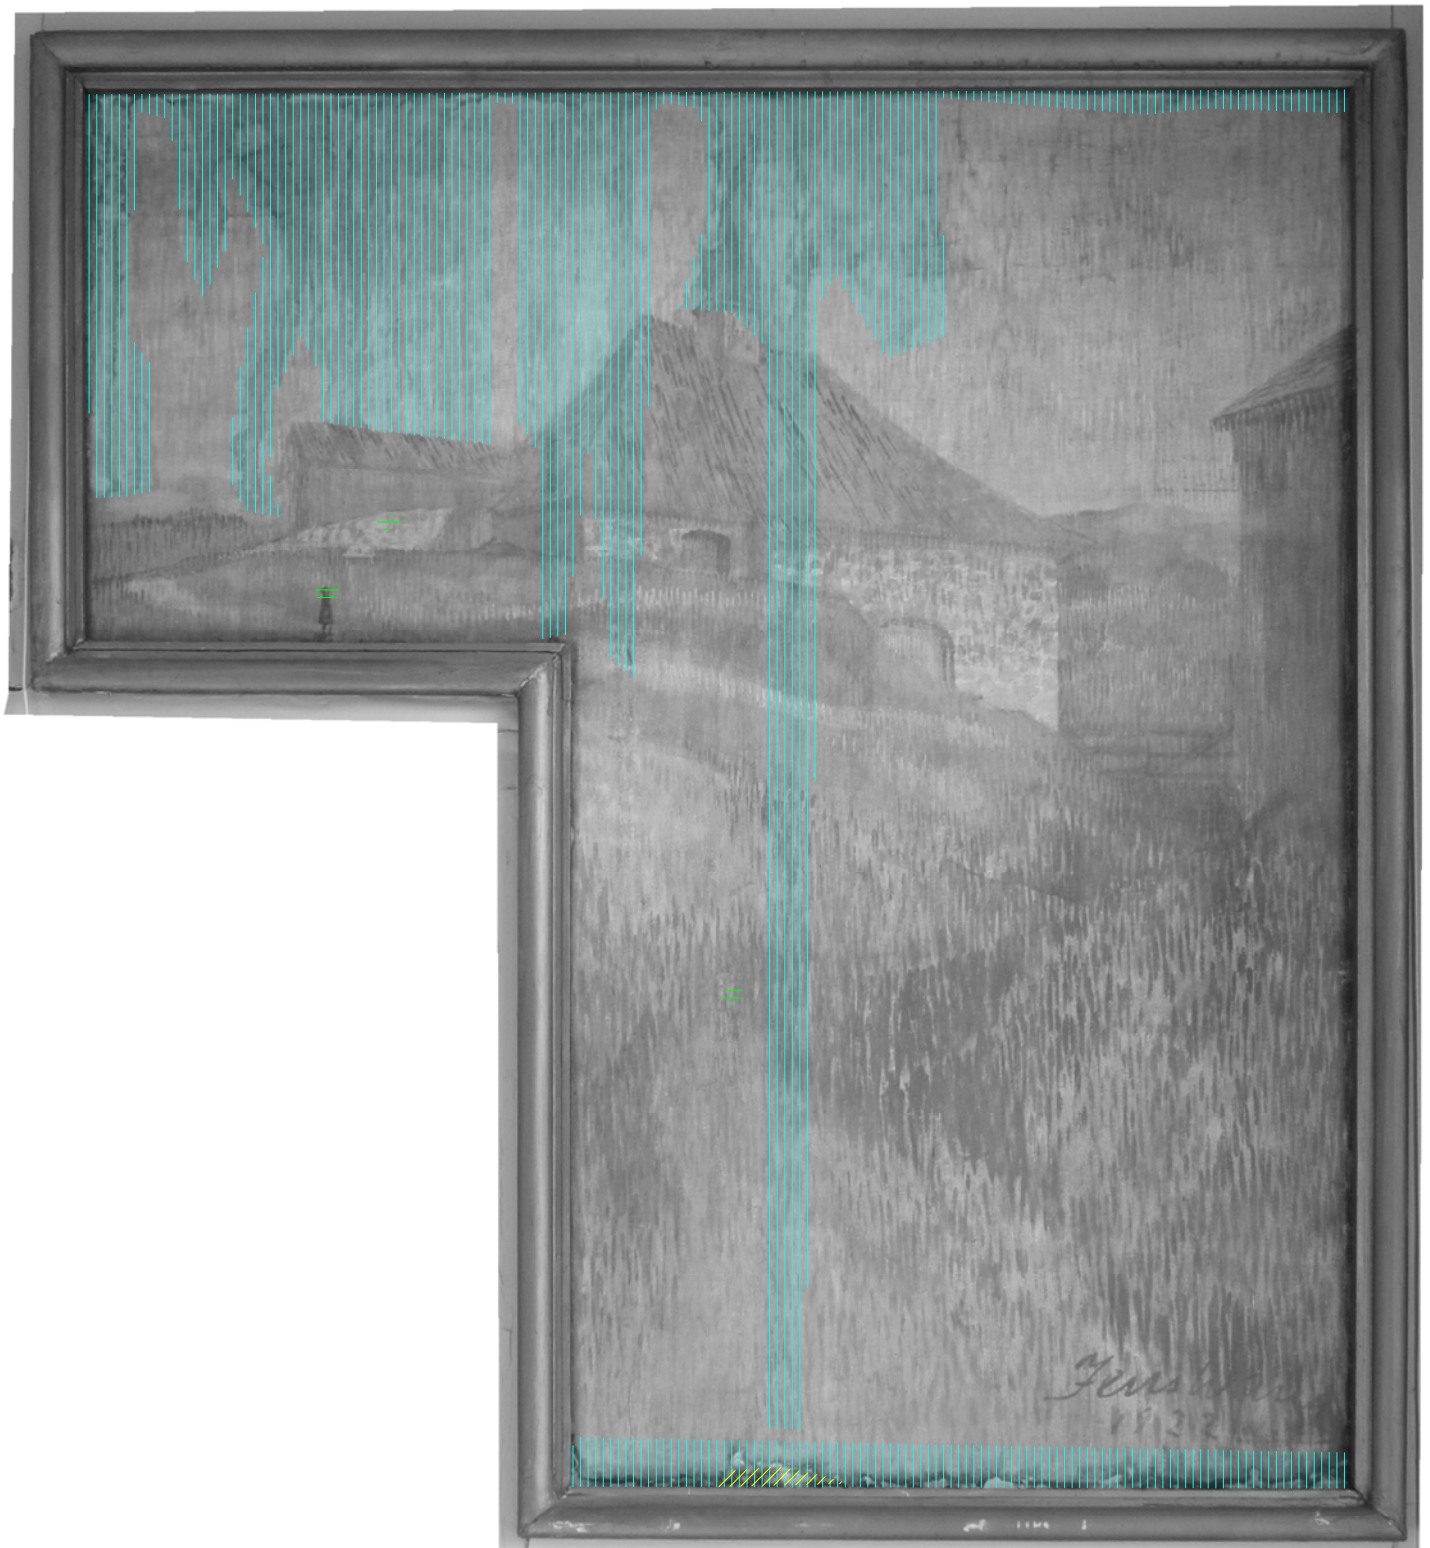
**"Låve i Vang", maleri nr. 8**  
Jens Wang, 1922  
Østvegg

Lerretsdeformasjoner

Murveggen bak maleriet har fuktskader og saltpregninger. Platen bør sjekkes for eventuelle fuktskader.

Mørke skittflekker på øvre pynterammelist viser spor etter vanndråper.

Pynterammen har en del skader etter tidligere de- og remontering. Mekaniske skader, sprekker og skjevheter i listverket samt utfall i grundering og gullmaling er utbedret med kitt og overmalt med bronsemaling.

Observasjoner i UV-lys: glitring, himmelområdet skiller seg ut. Er området fernissert eller overmalt?

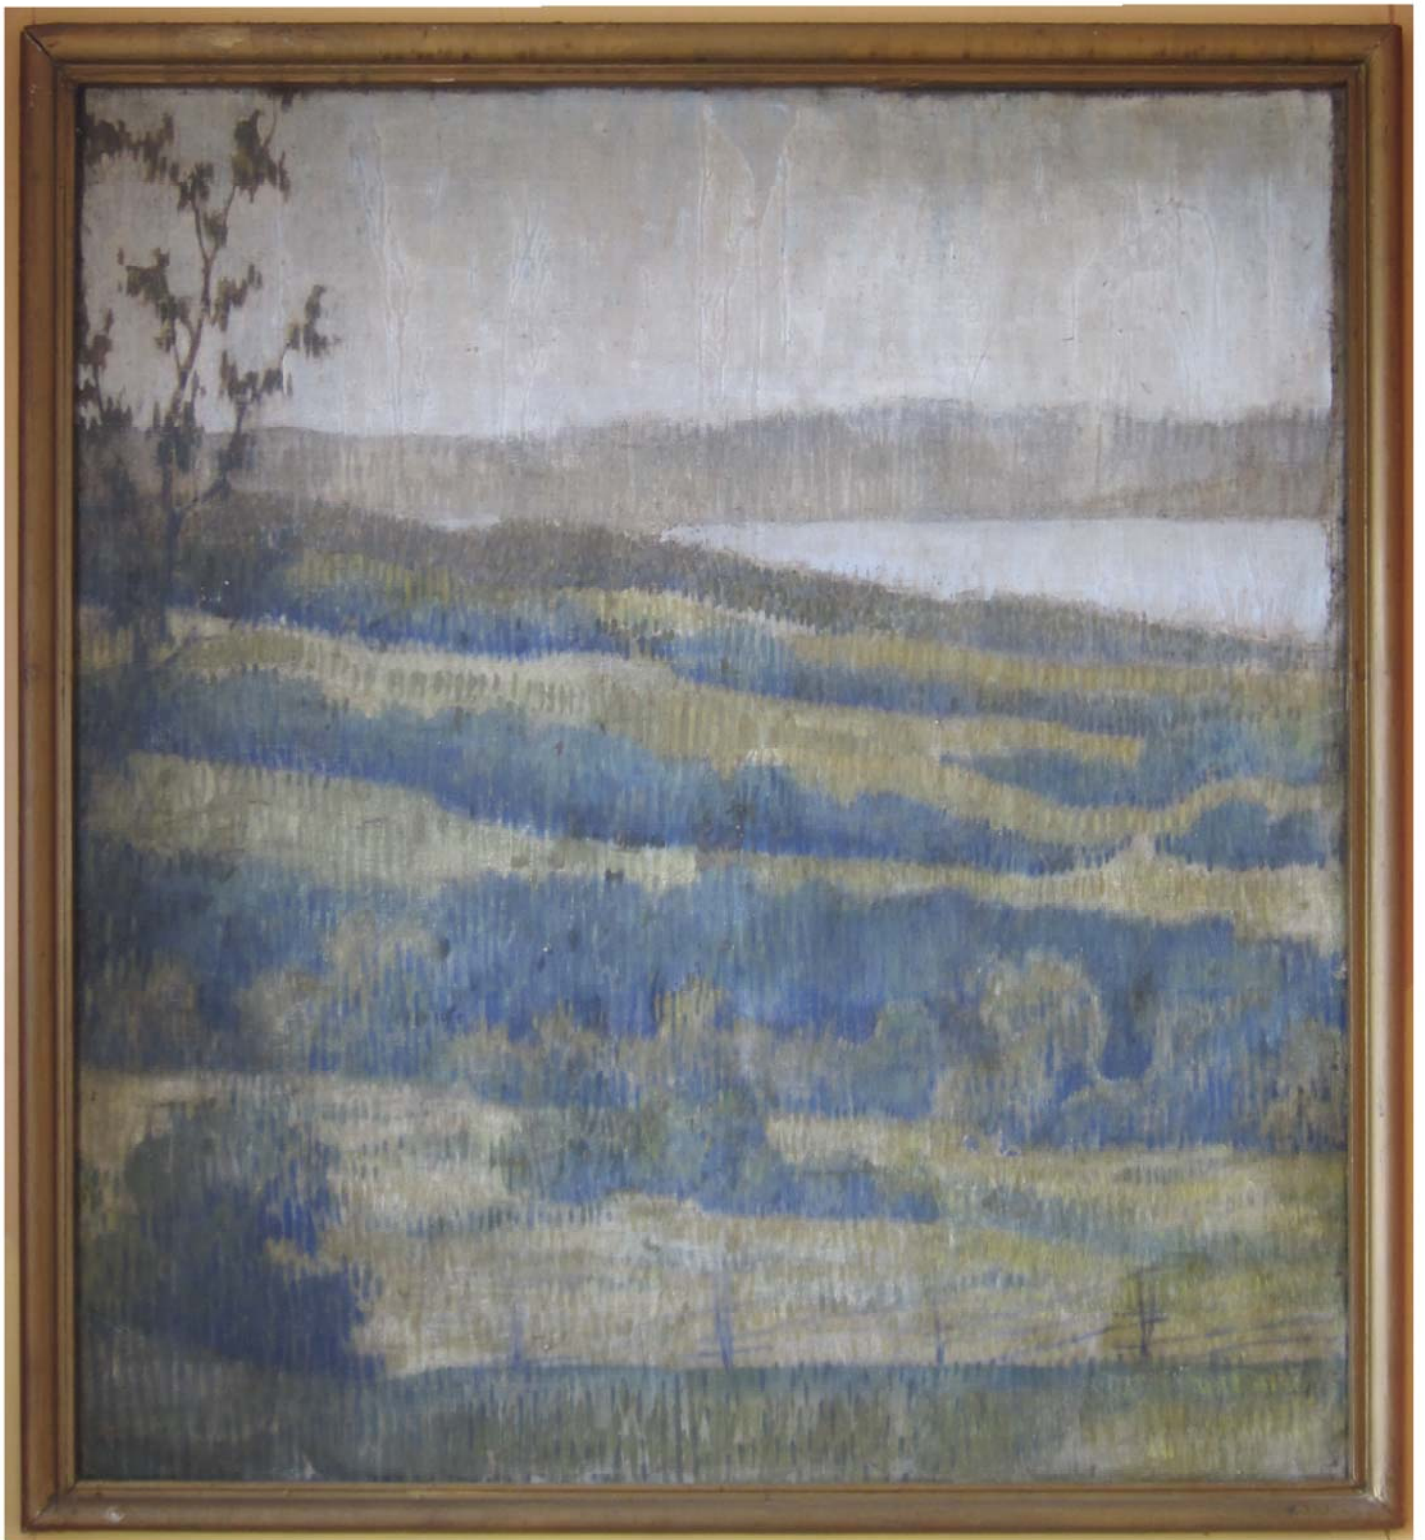
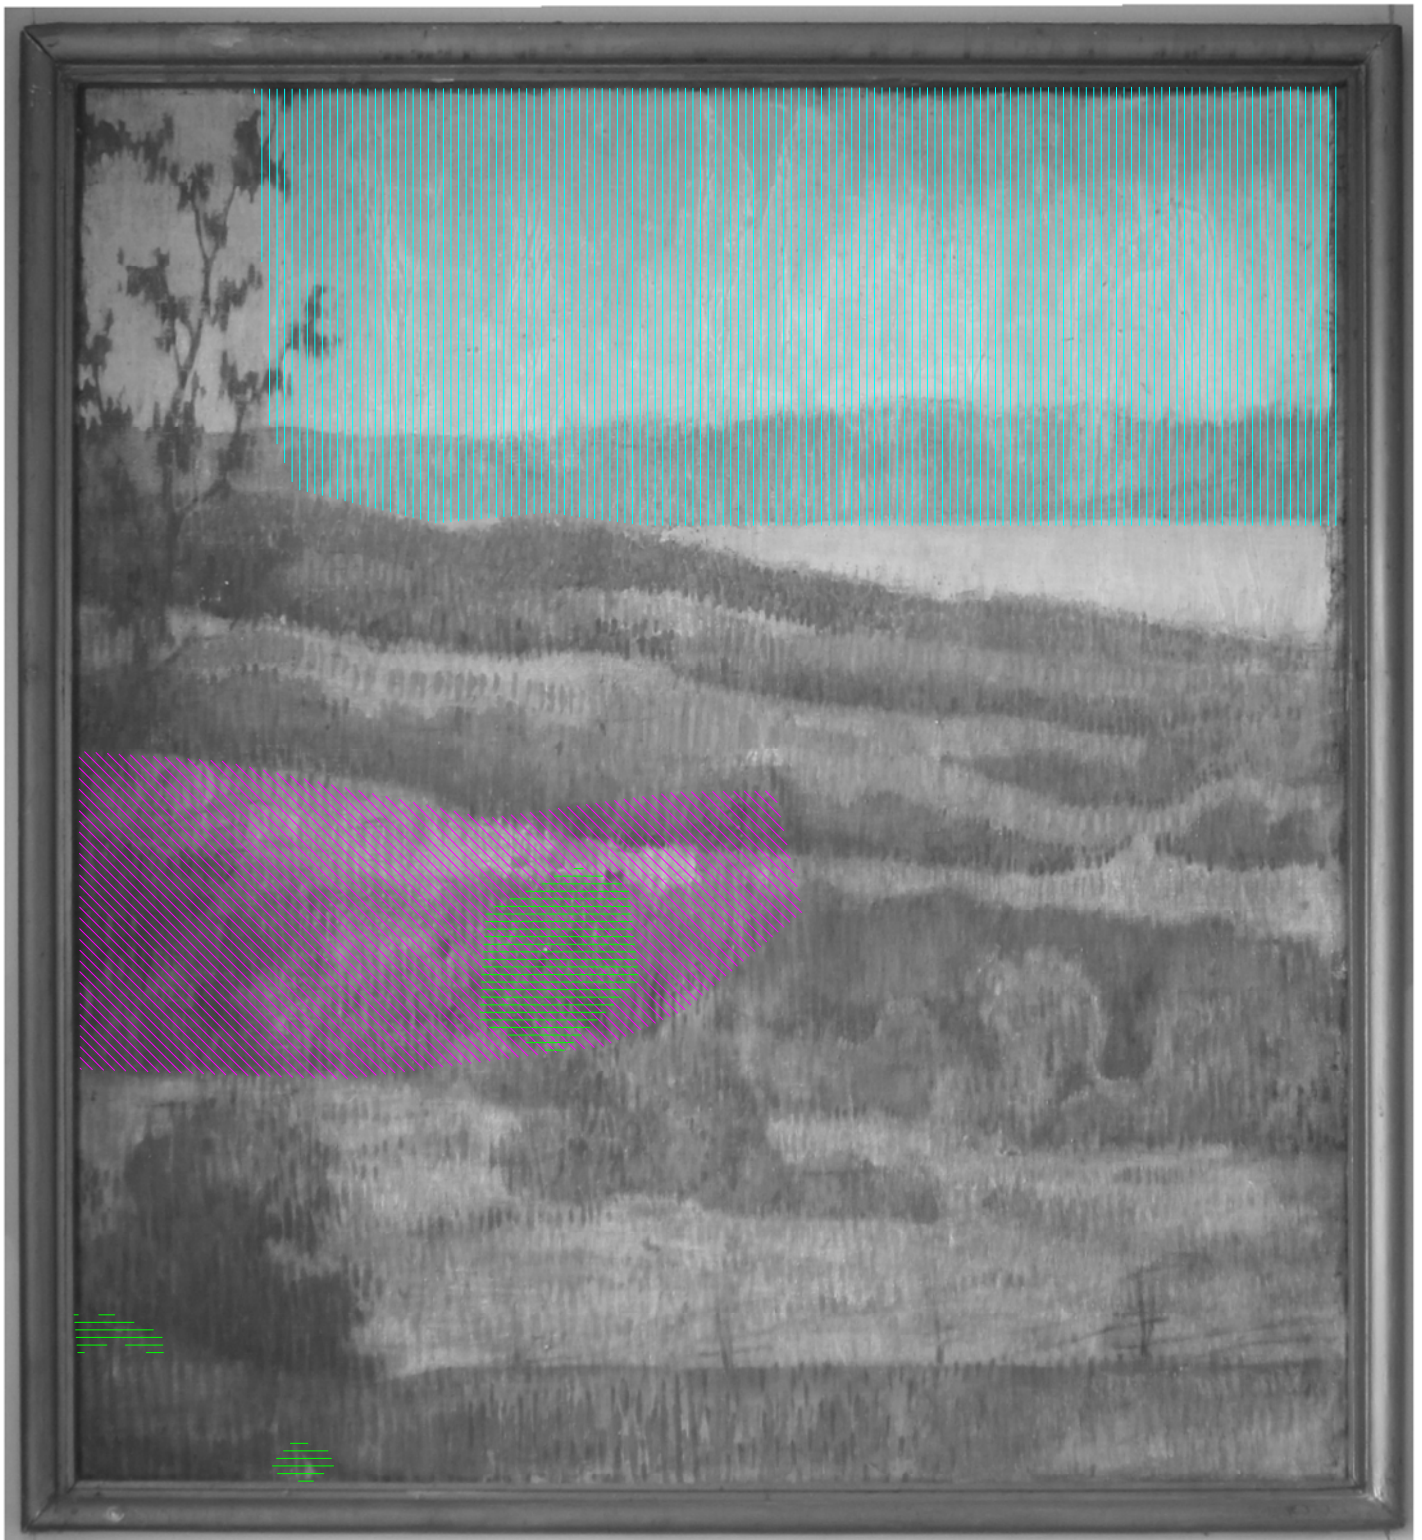
-   Lerretsdeformasjoner
-   Løs maling
-   Vannskjolder
-   Område med mange tidligere retusjer
