## A34 ENEBAKK KIRKE

Tilstandsregistrering av løst og fast inventar

Tittel A34 Enebakk kirke Tilstandsregistrering av løst og fast inventar	Rapporttype/nummer NIKU Oppdragsrapport 27/2017	Publiseringsdato 17.03.2017
	Prosjektnummer 1021005	Oppdragstidspunkt Februar 2017
	Forsidebilde Kalkmalerier fra middelalderen i kirkens kor. NIKU CSp	
Forfatter(e) Christina Spaarschuh, Nina Jernæs, Susanne Kaun	Sider 10 + vedlegg	Tilgjengelighet Åpen
	Avdeling Konservering

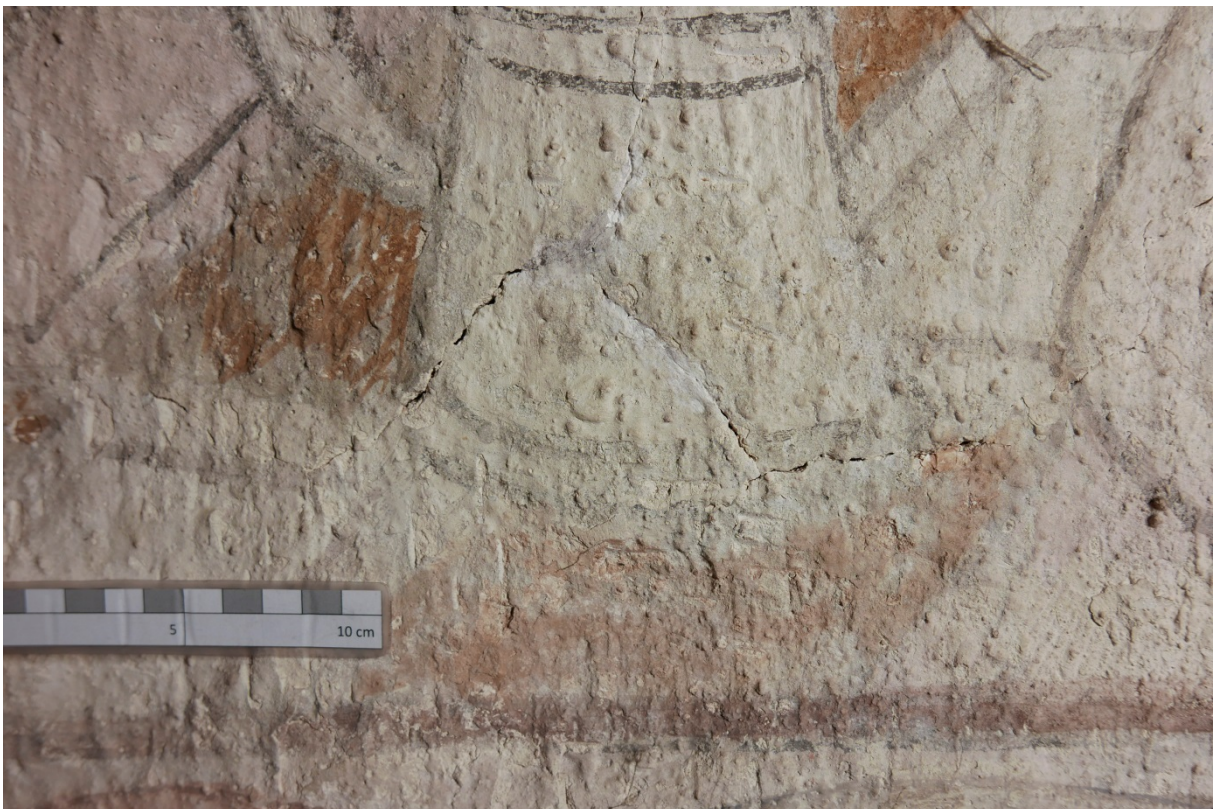
Figur 18: Detalj på sørvegg. Tynne sprekker i underlaget.

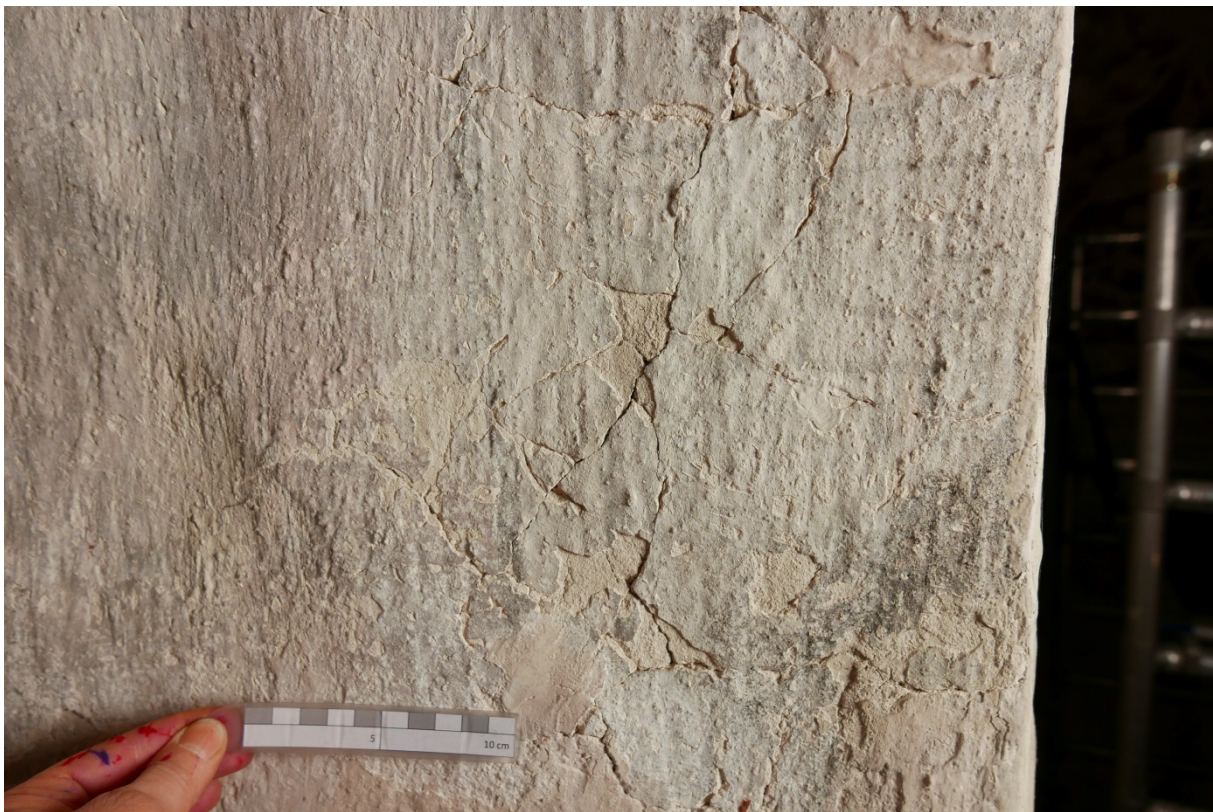
Figur 19: Detalj på vindusmyg ved søndre vindu. Nett av tynne sprekker i underlaget.

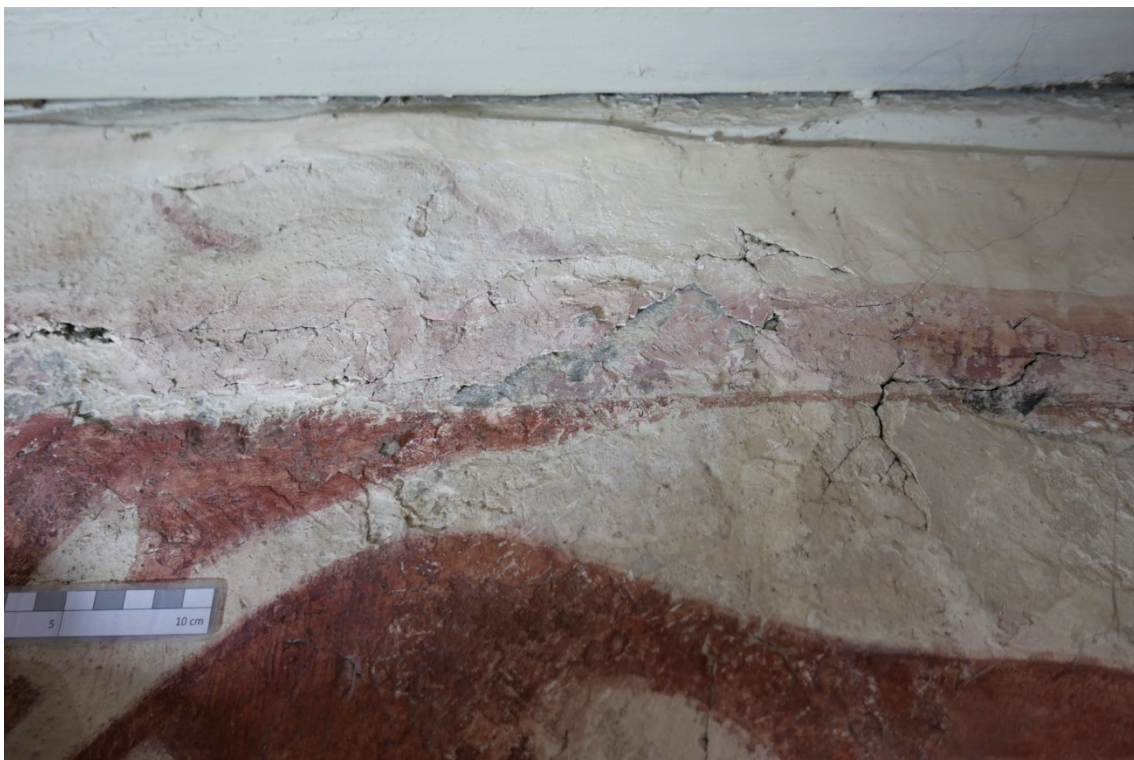
Figur 20: Detalj på sørvegg. Mange sprekker i underlaget nedenfor himlingen. Området har bom og meget løs puss.

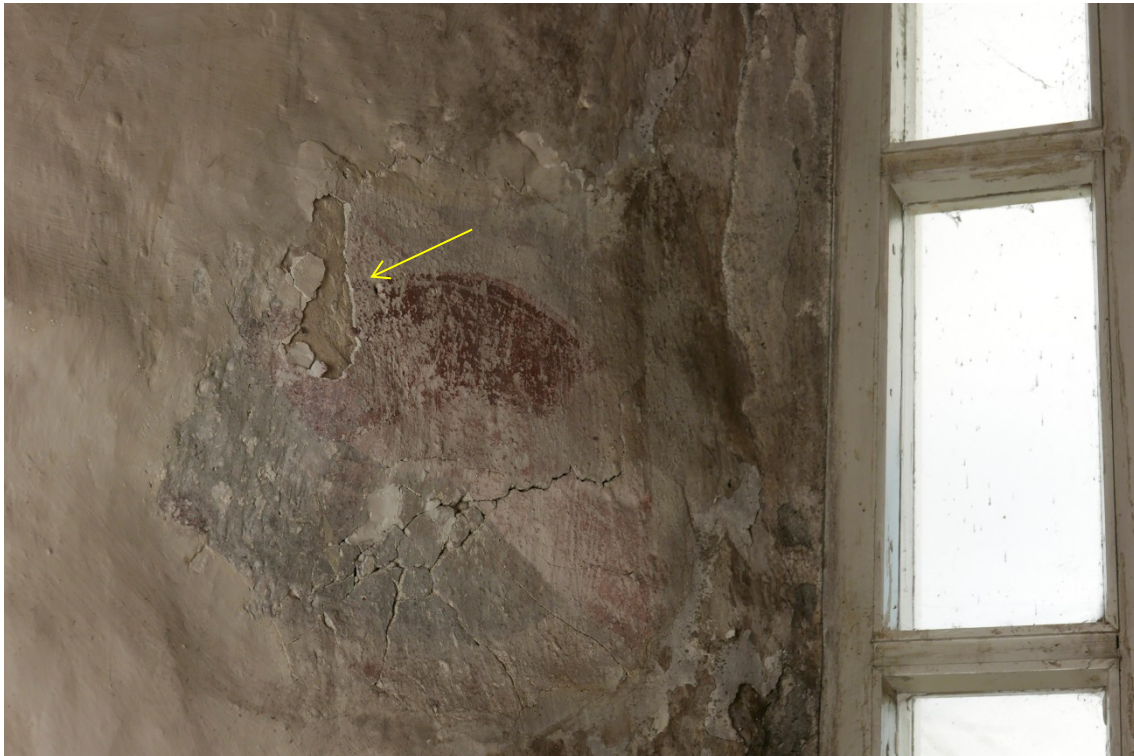
**Figur 21:** Detalj i vindussmyg ved østre vindu (bak alterskapet). Større pussutfall, sprekker og tilsynelatende løs puss/slemming (pil).

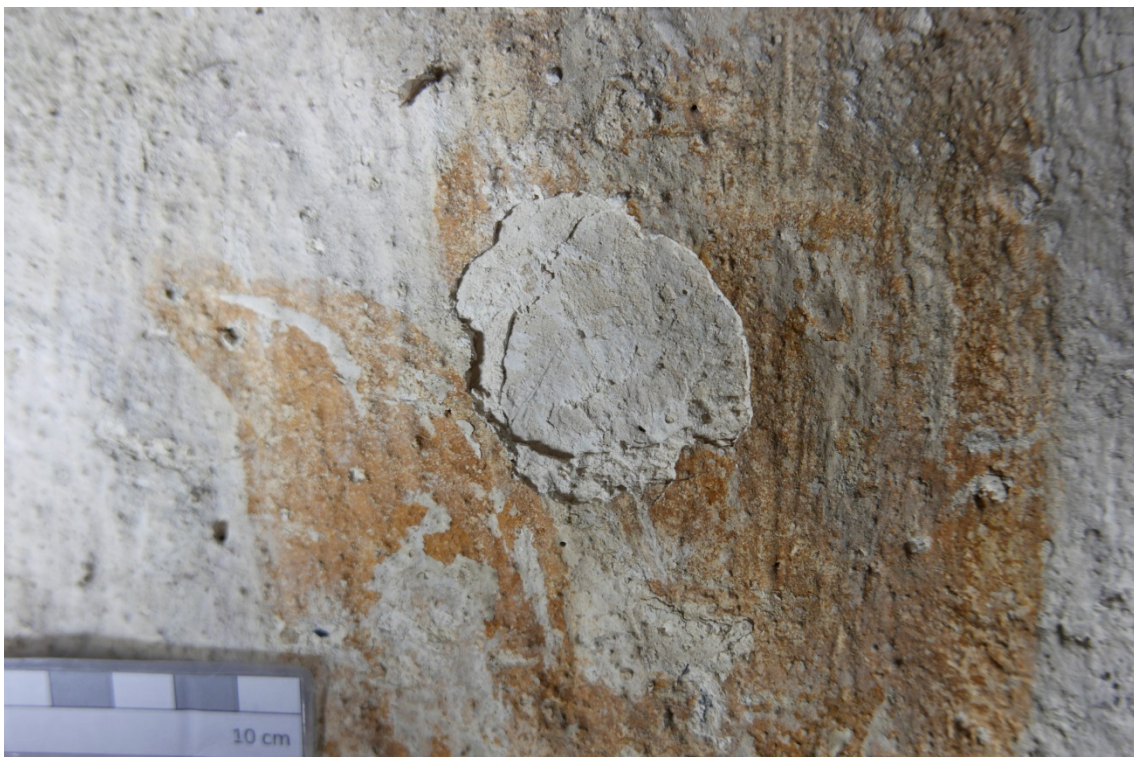
**Figur 22:** Detalj på sørvegg. Nyere skade i selmingslaget. Her kan man se overflaten til et underliggende slemmingslag.

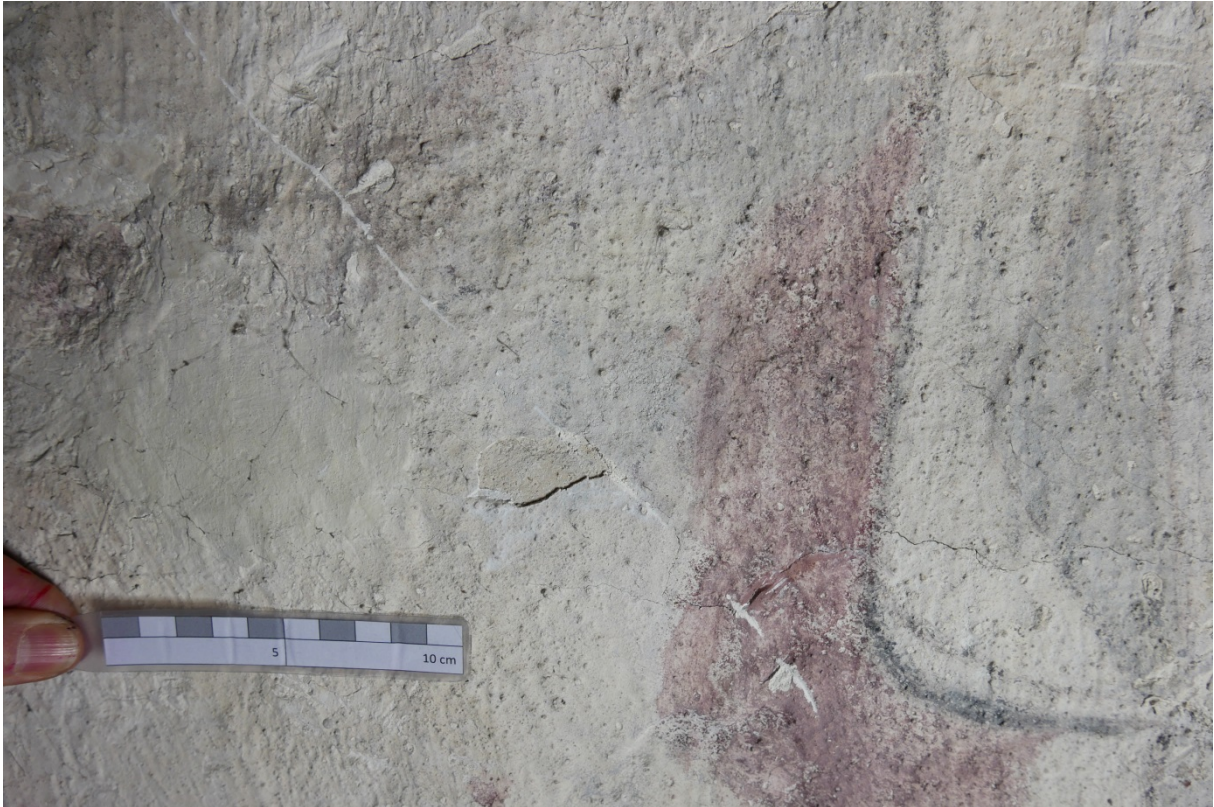
**Figur 23: Detalj på sørvegg: Nyere mekanisk skade.**

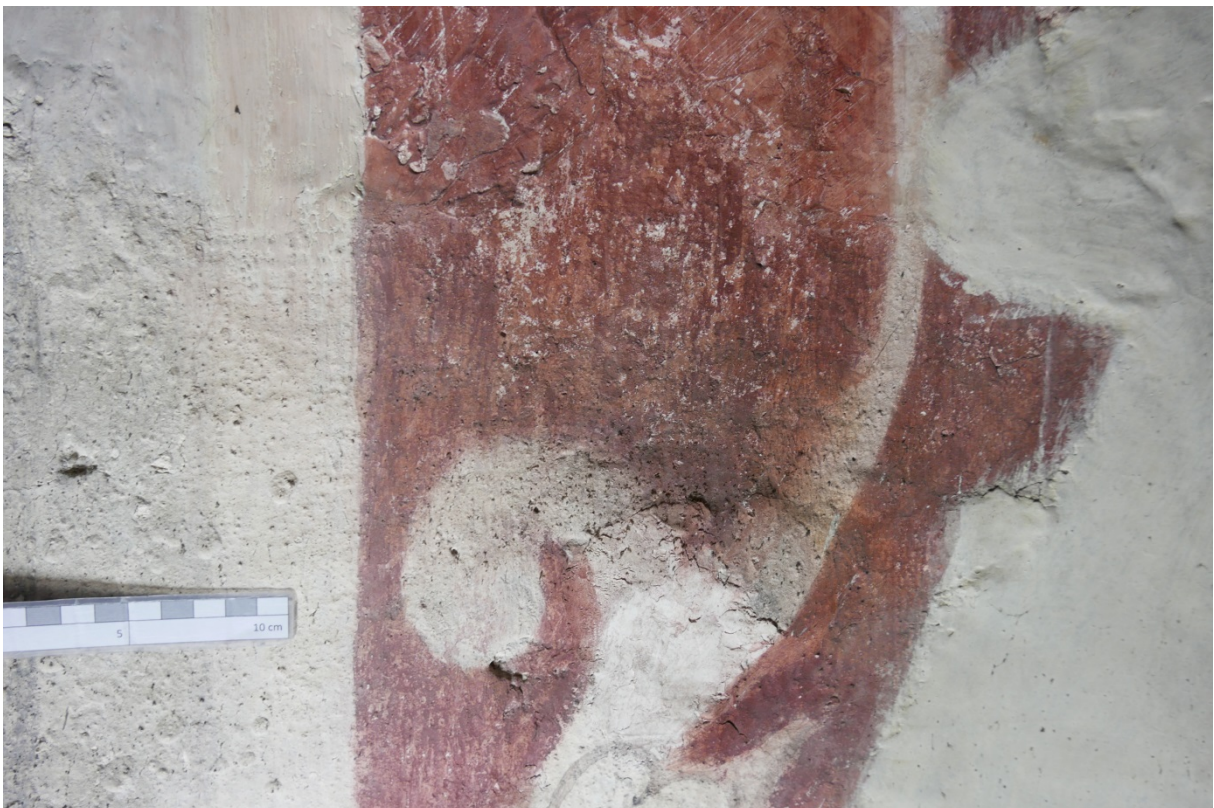
**Figur 24: Detalj på sørveggen. Veggoverflaten er skitten og støvete.**

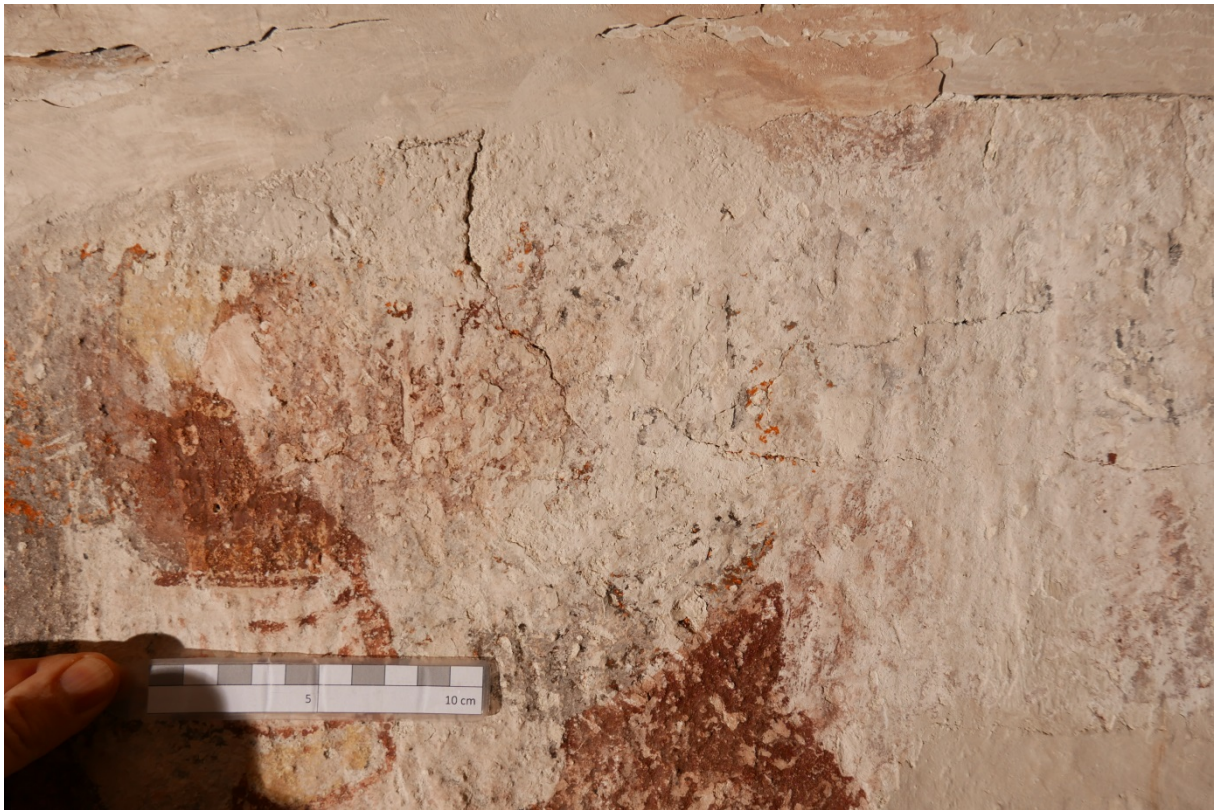
**Figur 3: Detalj fra korbuen. Sprekker i underlaget.**

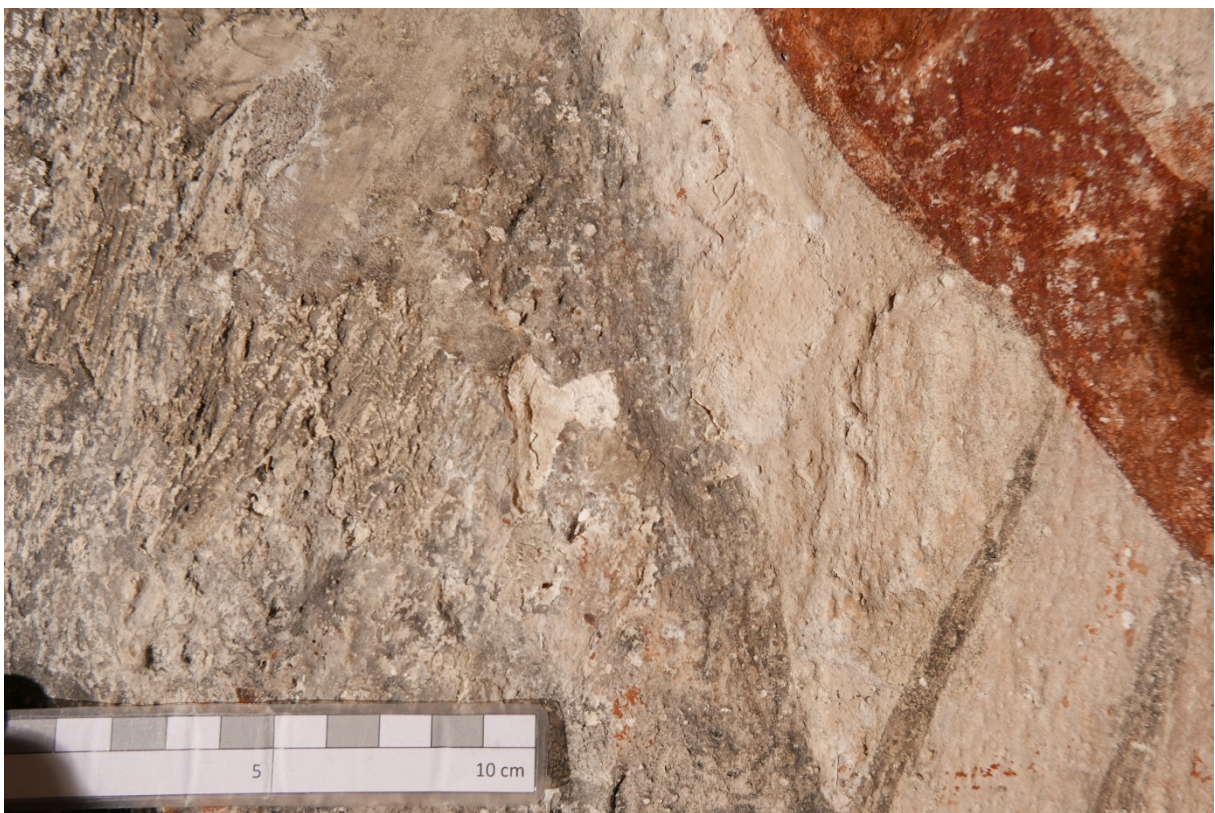
**Figur 4: Detalj fra korbuen. Nyere mekaniske skade.**

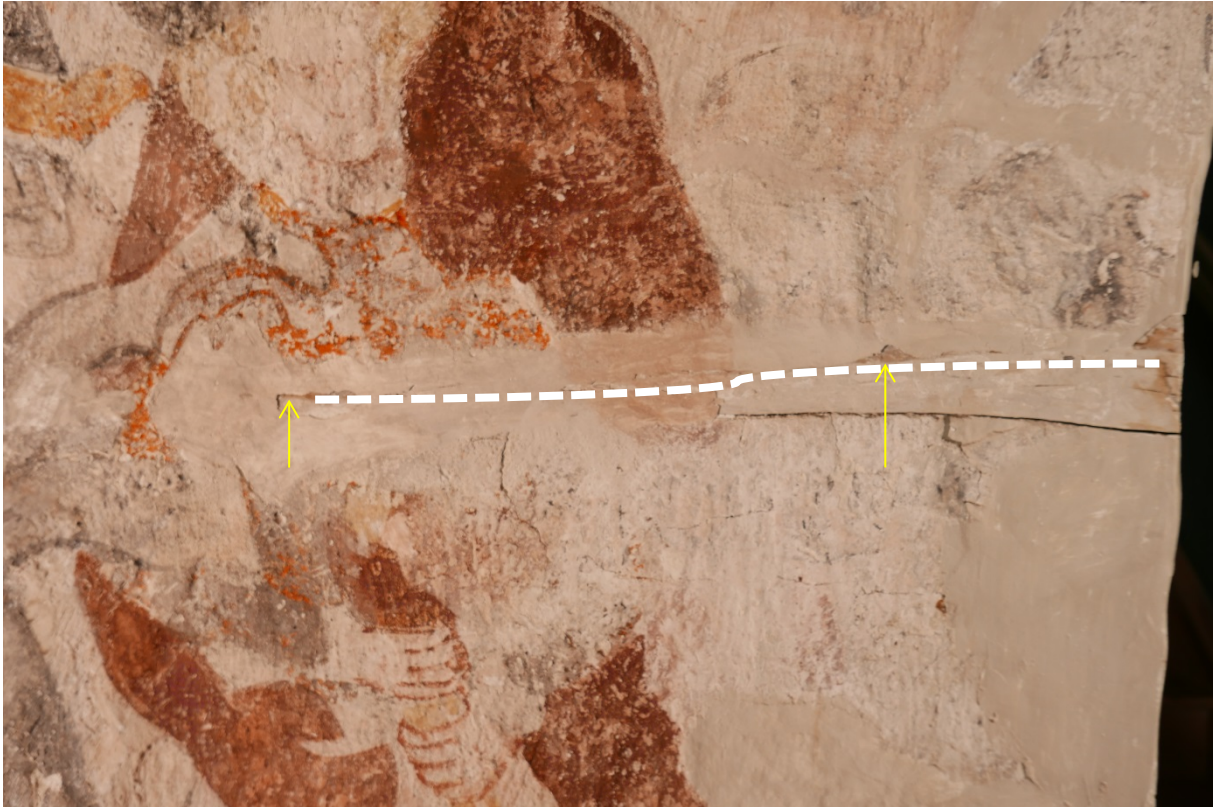
Figur 5: Detalj fra korbuen. En tømmerstokk er bygget inn i murlivet (stiplet linje), og pussen har stedvis gått tapt (piler).

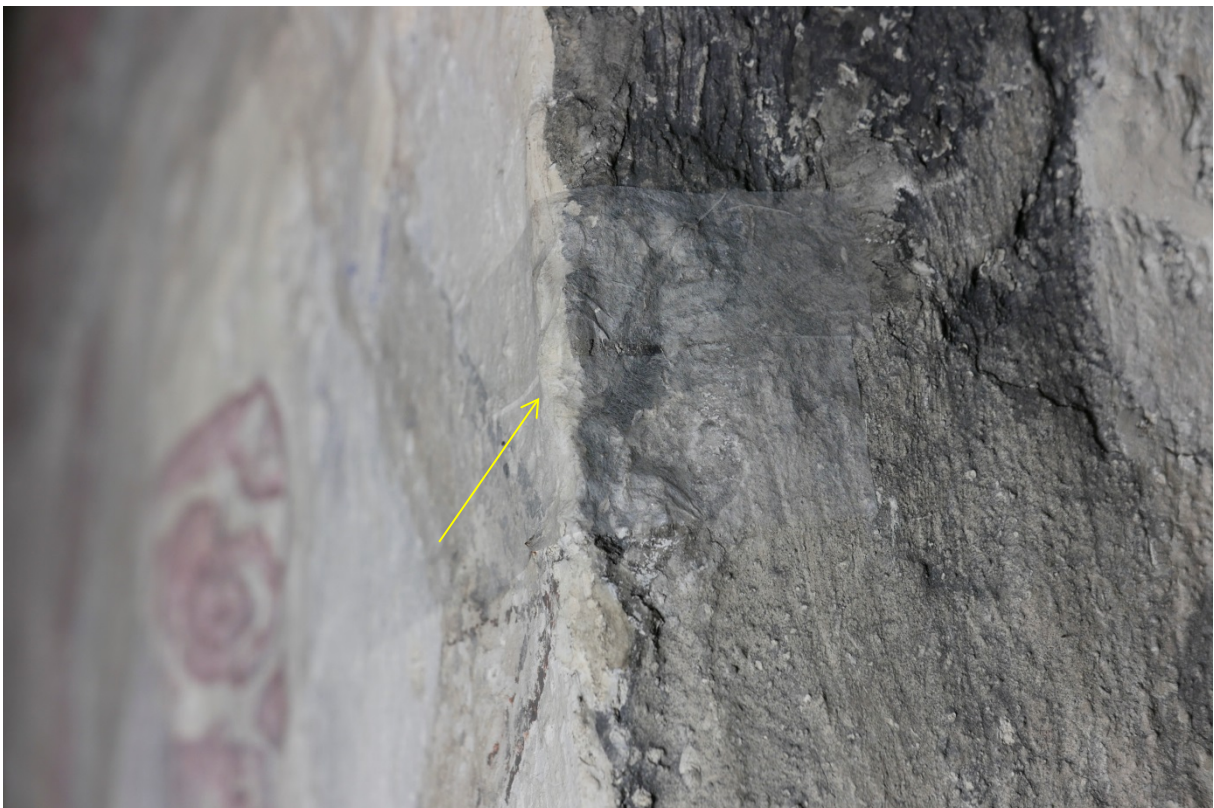
Figur 6: Detalj fra korbuen. En løs pussbit (trolig nyere mekanisk skade) har blitt nødsikret med japanpapir (pil).

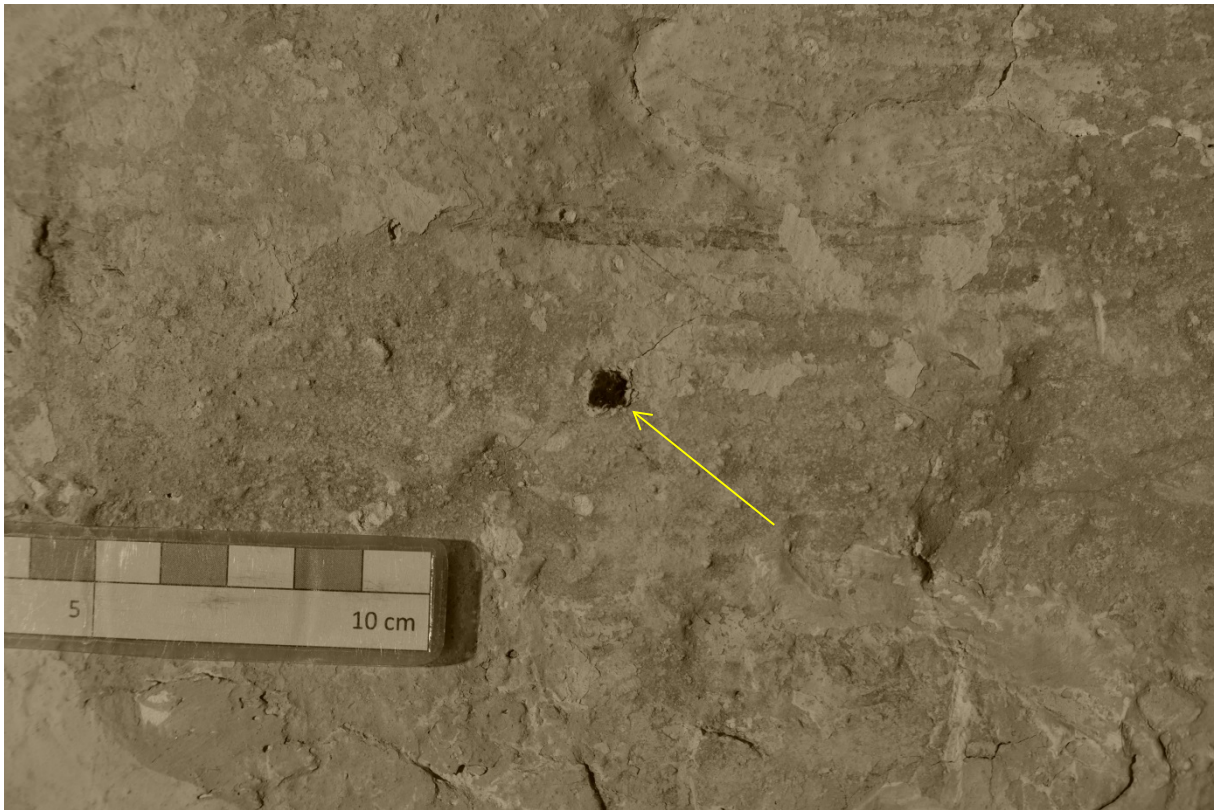
Figur 11: Detalj fra nordvegg, nedenfor galleriet. Rusten spiker (pil).

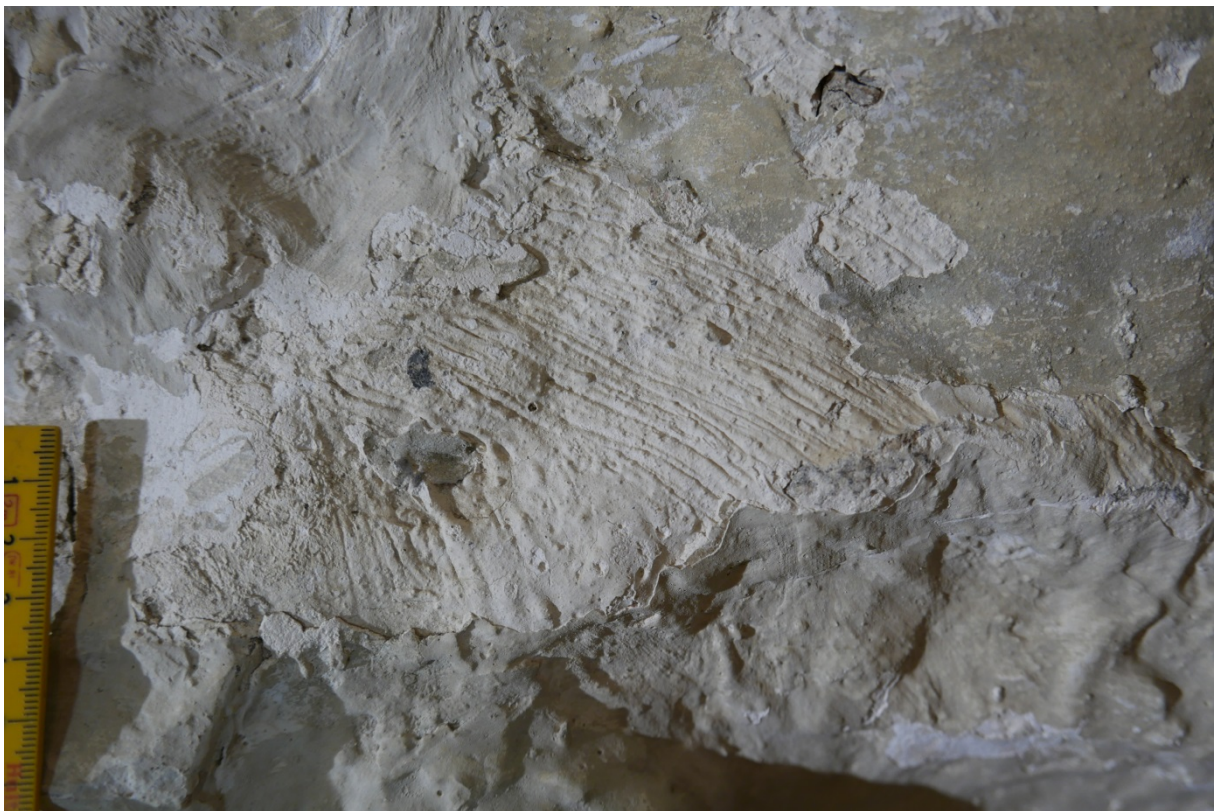
Figur 12: Detalj fra sørveggen. Større skade i slemmingslaget. I utfallet ser man et underliggende slemmingslag med grov penselstruktur.

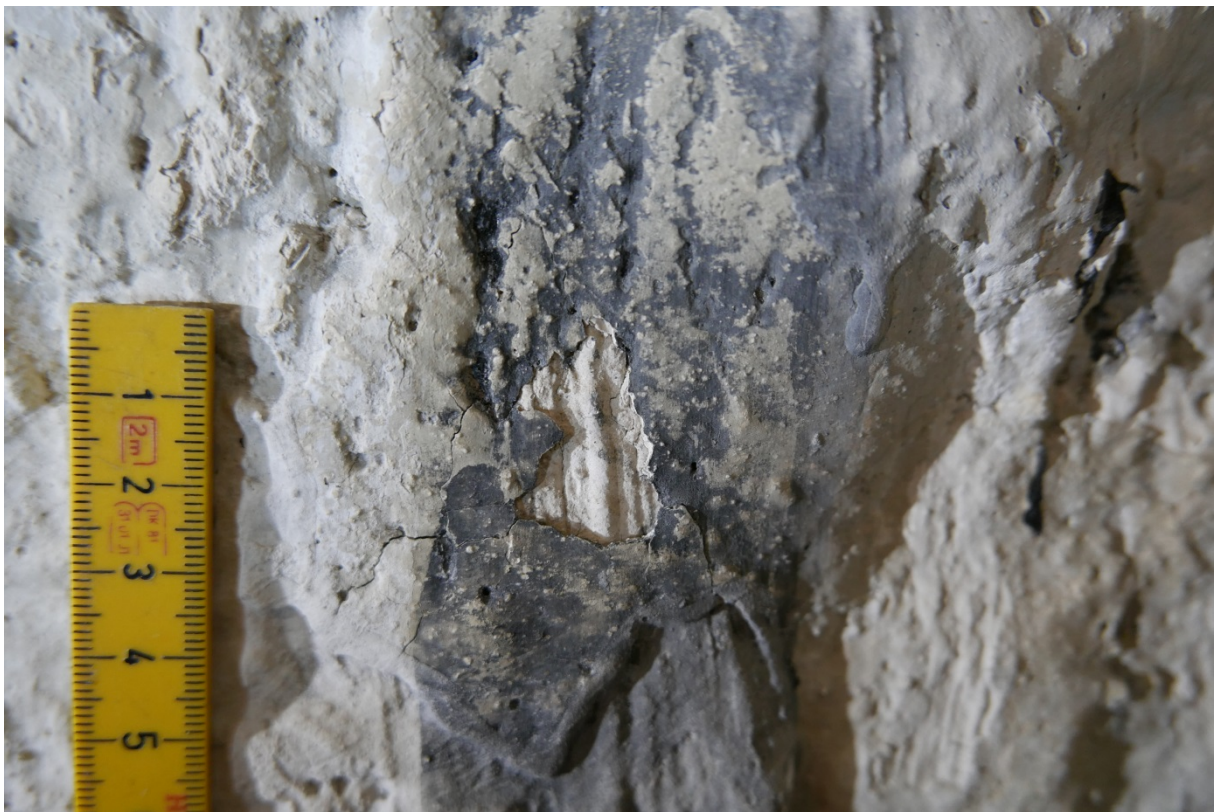
Figur 13: Detalj fra sørvegg. Skade i slemmingslaget.

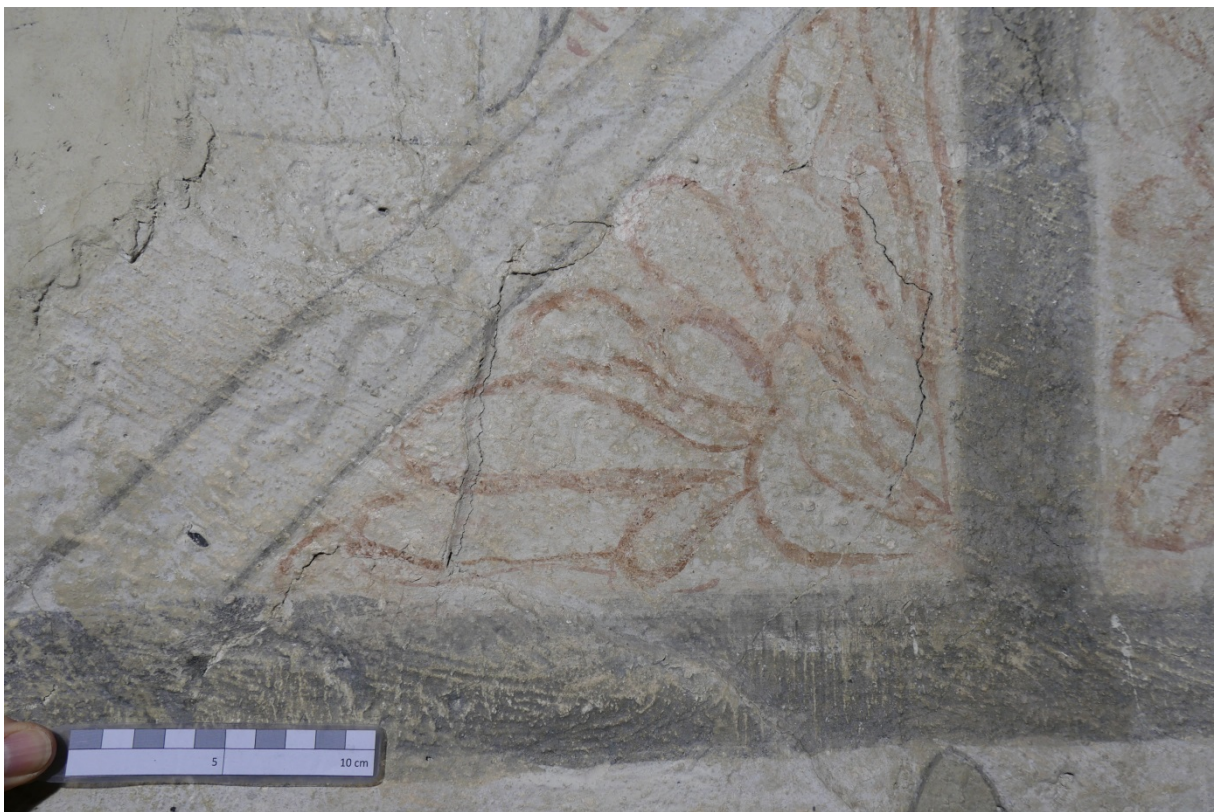
Figur 14: Detalj fra nordvegg. Sprekker i underlaget.

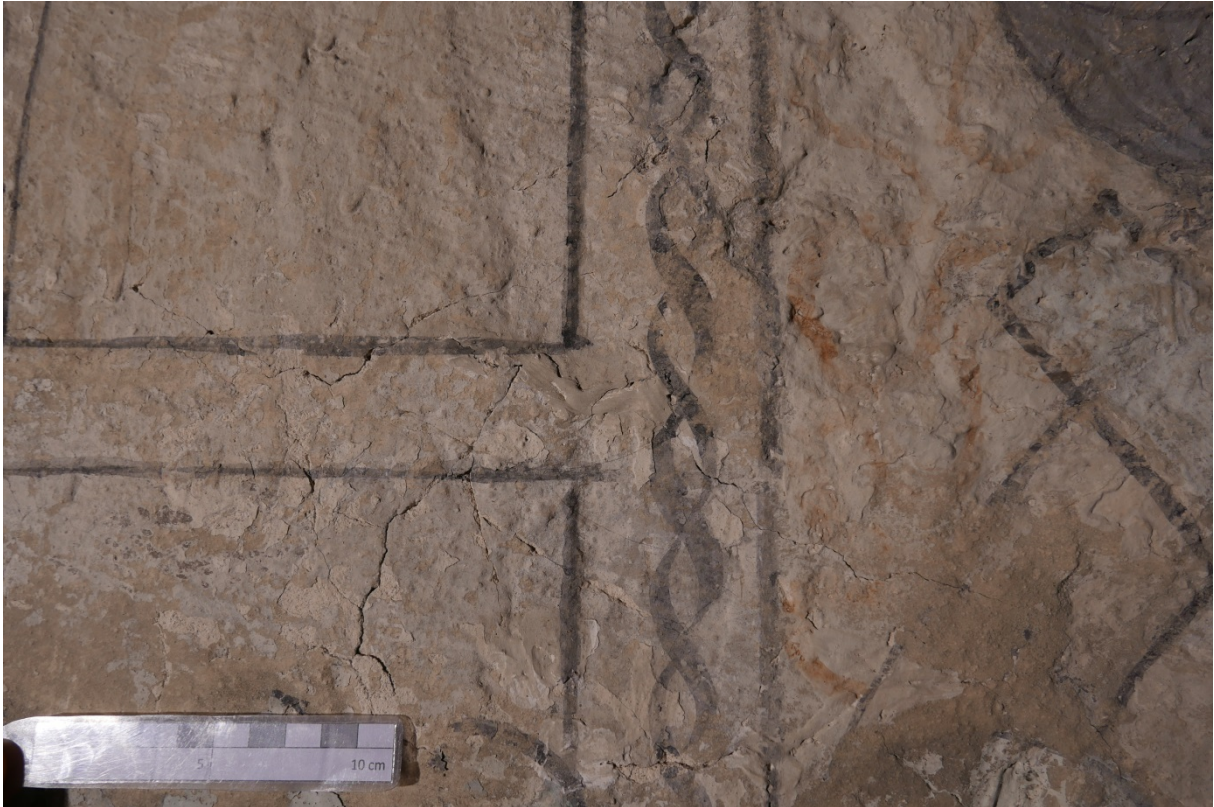
Figur 15: Detalj fra nordvegg. Sprekker i underlaget.

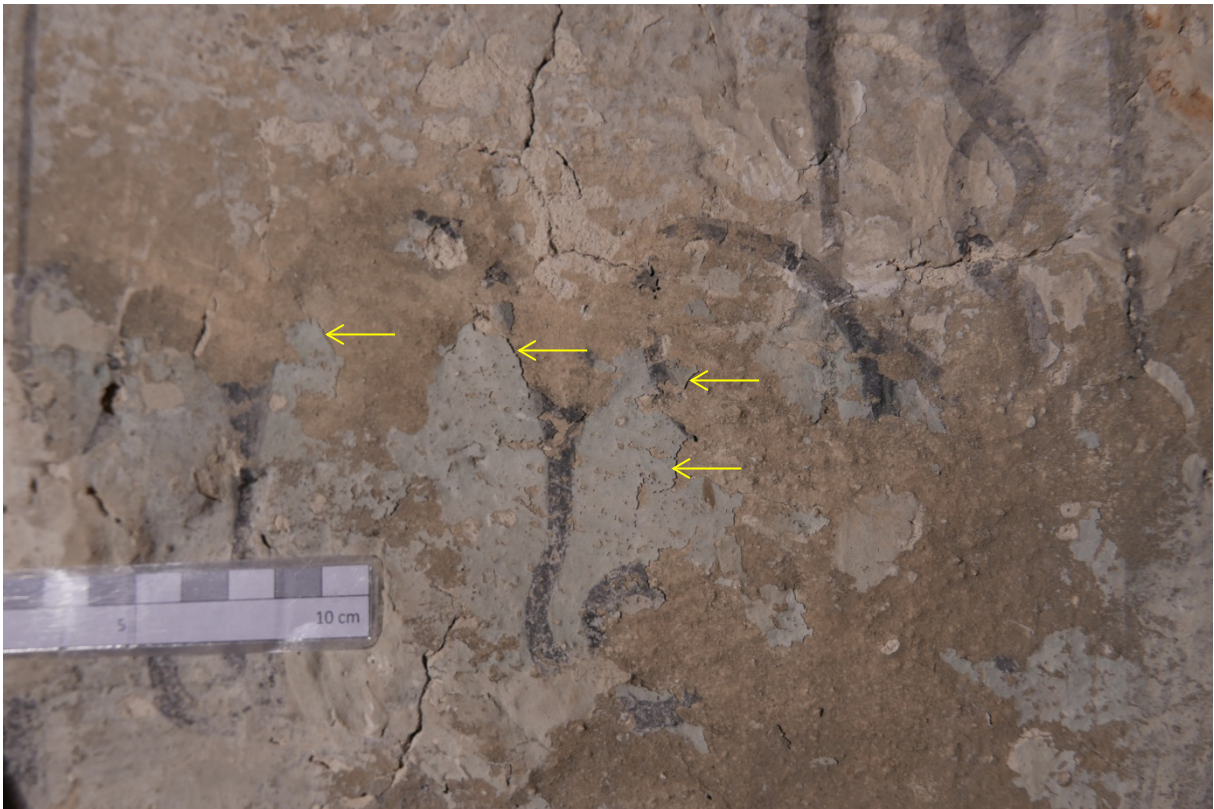
Figur 16: Detalj fra nordvegg nedenfor galleriet. Løse malingslag (piler).

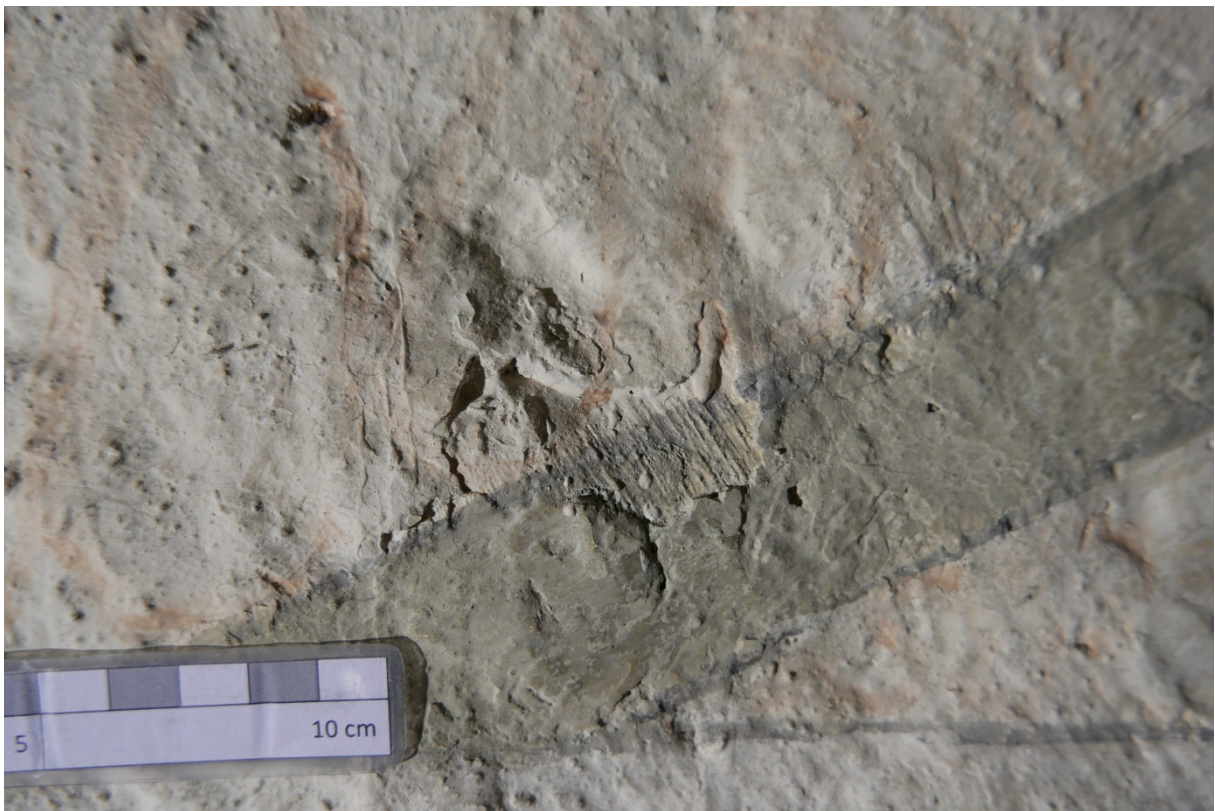
**Figur 22:** Detalj fra nordvegg, nedenfor galleriet. Tidligere skade, som tidligere har blitt retusjert.

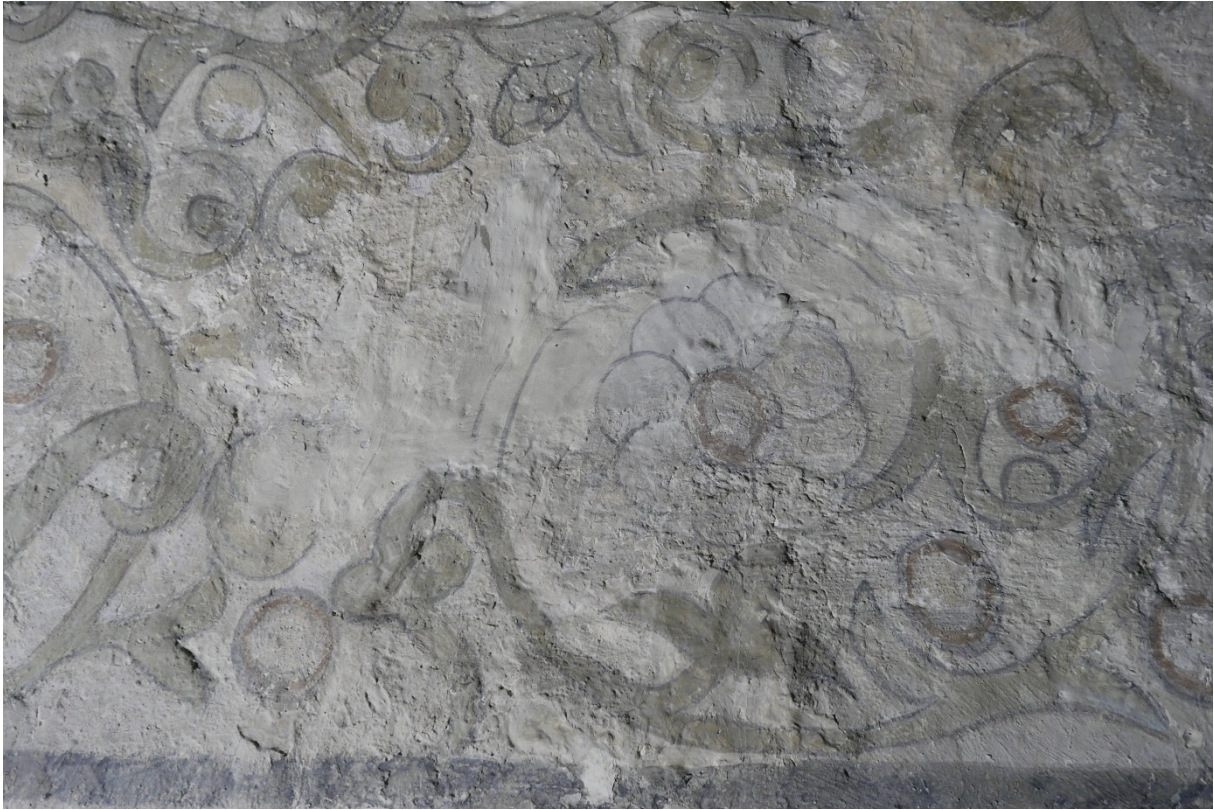
**Figur 23: Detalj fra nordvegg, nedenfor galleriet. Dekorens konturer er rekonstruert på tidligere pussreparasjoner.**

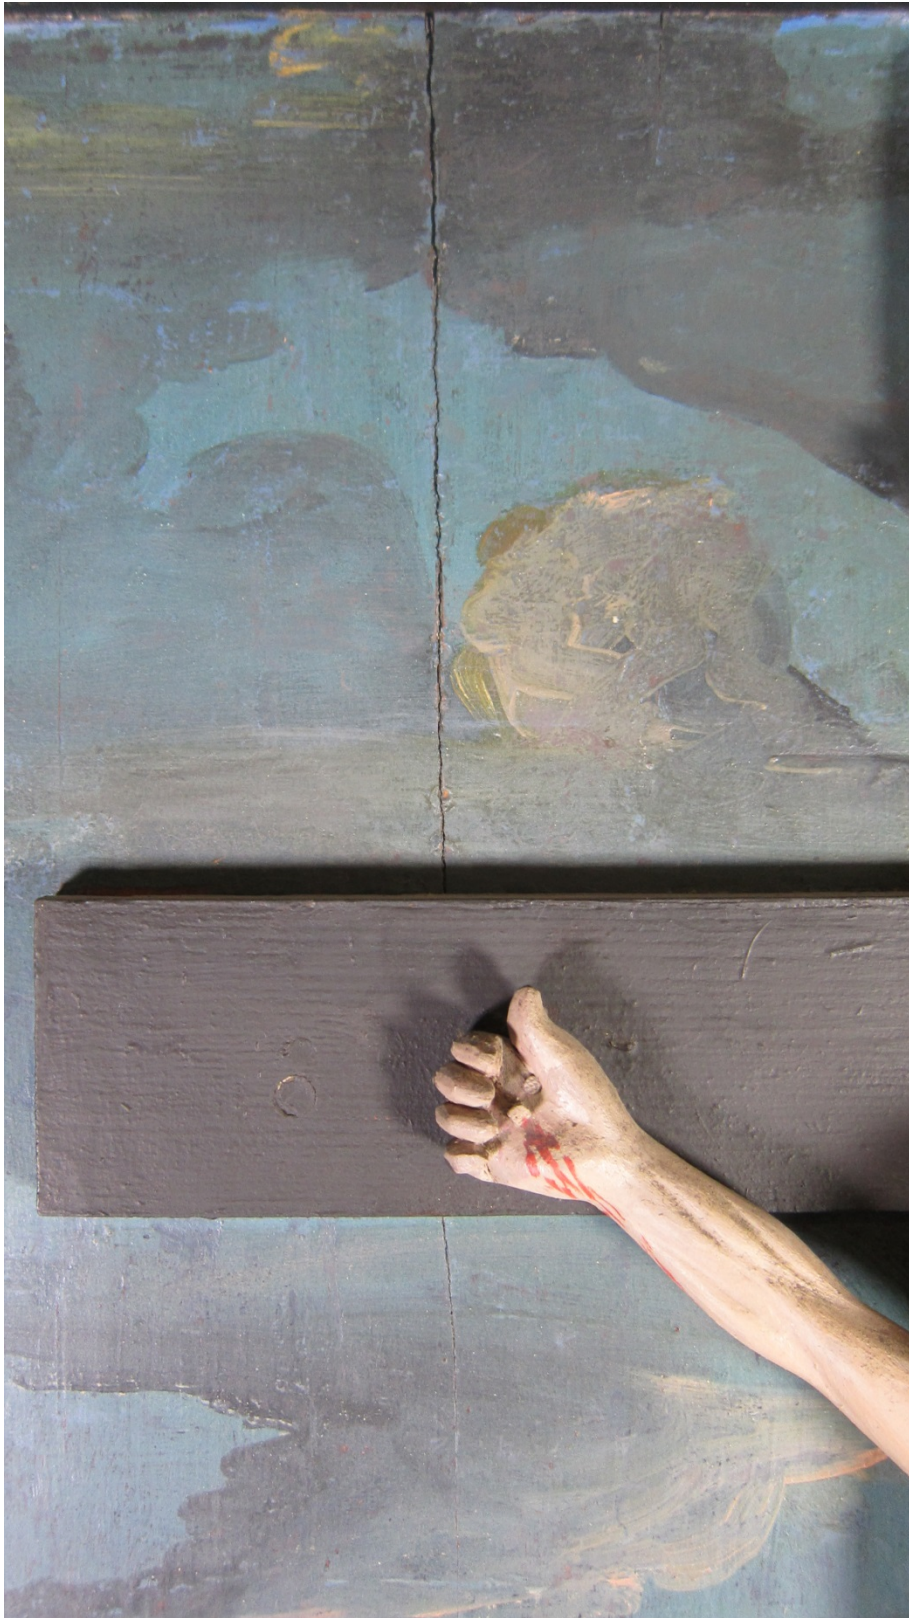
Figur 2 Detalj Korsfestelsen i toppfeltet. Sprekk i bunnplate på 30 cm lengde.

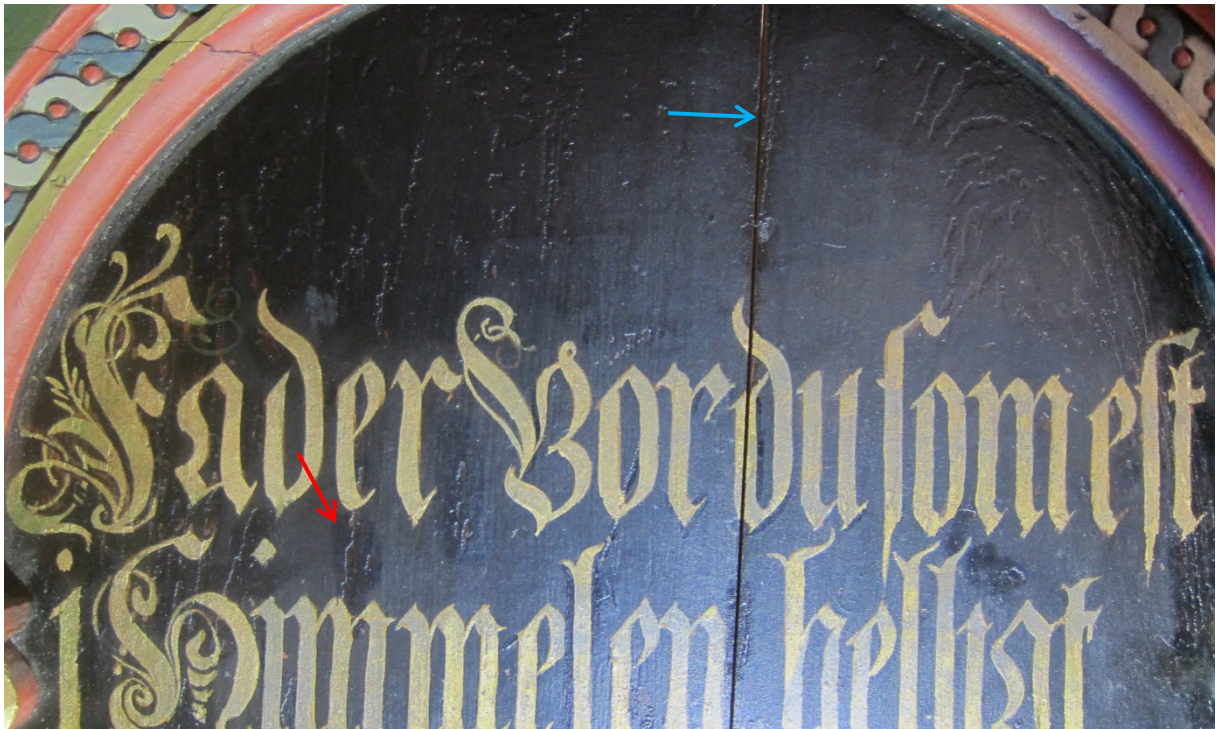
Fig 3 Detalj venstre skrifttavle i midtfeltet. Mellomrom mellom bunnplatenes planker (blå pil). Retusjer i avskallinger (rød pil).

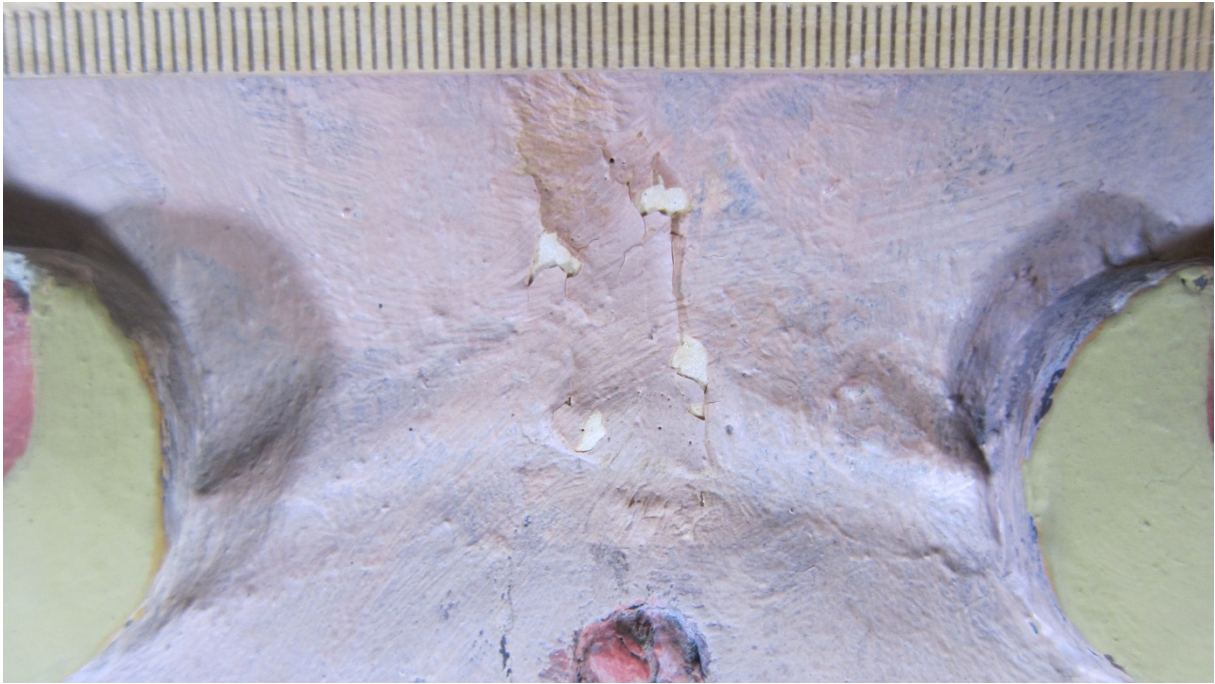
**Fig. 5** Detalj omramming rundt Korsfestelsesmaleriet. Oppskallinger på den venstre engelens mage.

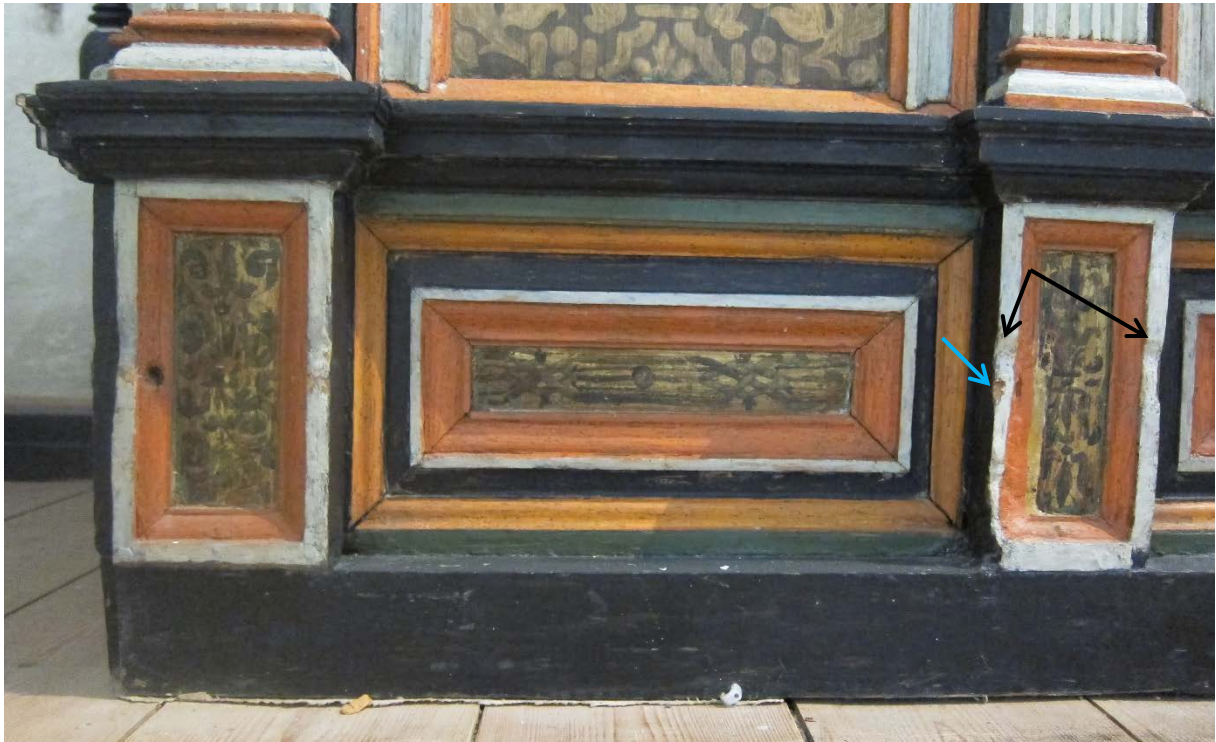
- Mekaniske skader i nedre del av alterbordets front. Disse skadene er delvis av eldre dato og overmalt ved siste overmaling av alterbordet (hvitt og rødt på profilkanten). Det er også nyere skader som ikke er overmalte (Fig. 5).
- Arkadene rundt de store fyllingene har delvis krympet eller beveget seg i mellom pilasterne, slik at det i dag er mellomrom der underliggende trekonstruksjon er synlig. I felt nr. 1 fra venstre er det mellomrom på høyre side på 5 mm, på felt nr. 2 fra venstre er det 7 mm mellomrom på venstre side (Fig. 6), felt nr. 3 fra venstre har mellomrom på 2,5 mm på venstre side og 5 mm på høyre side. Felt nr. 4 har 2,5 mm mellomrom til venstre og 5mm til høyre.

Fig. 5 Detalj av alterbordets front, nedre venstre hjørne. Mekaniske skader i treverket, delvis overmalt (svart pil), delvis av nyere dato (blå pil).
