## A34 ENEBAKK KIRKE

Tilstandsregistrering av løst og fast inventar

Tittel A34 Enebakk kirke Tilstandsregistrering av løst og fast inventar	Rapporttype/nummer NIKU Oppdragsrapport 27/2017	Publiseringsdato 17.03.2017
	Prosjektnummer 1021005	Oppdragstidspunkt Februar 2017
	Forsidebilde Kalkmalerier fra middelalderen i kirkens kor. NIKU CSp	
Forfatter(e) Christina Spaarschuh, Nina Jernæs, Susanne Kaun	Sider 10 + vedlegg	Tilgjengelighet Åpen
	Avdeling Konservering

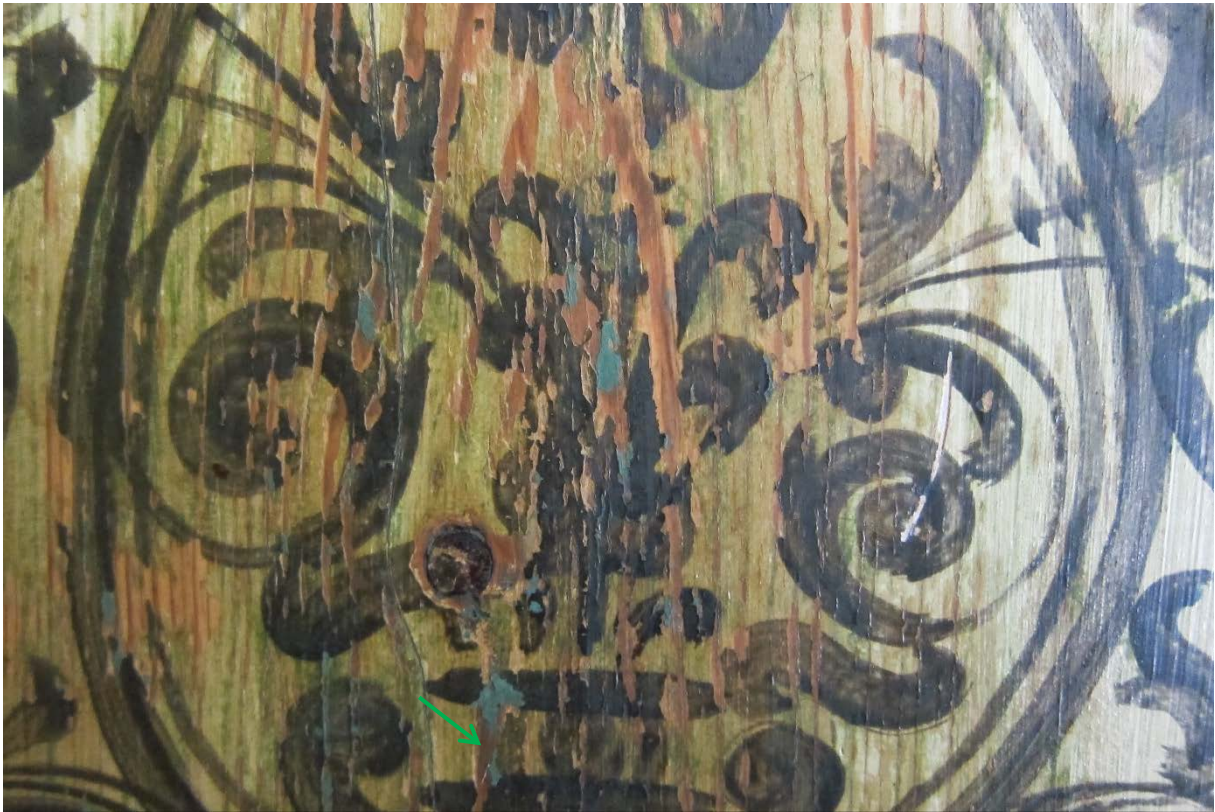
Fig. 7 Detalj nordre side av alterbord. Avskallinger i malingslag med delvis løftete sårkanter (rød pil). Stedvis lå det rester av tidligere overmaling i skader (grønn pil).

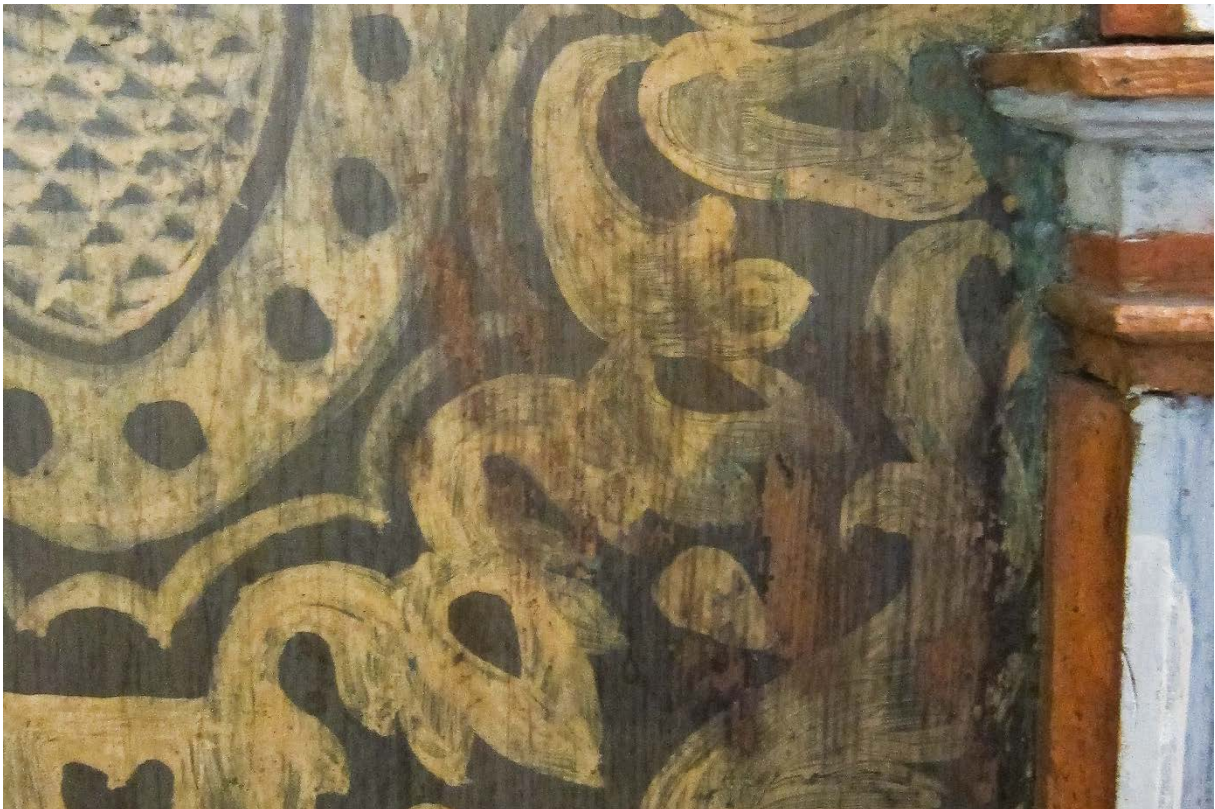
Fig. 8 Detalj av front, alterbord. Slitt maling i fylling nr. 1 fra venstre.

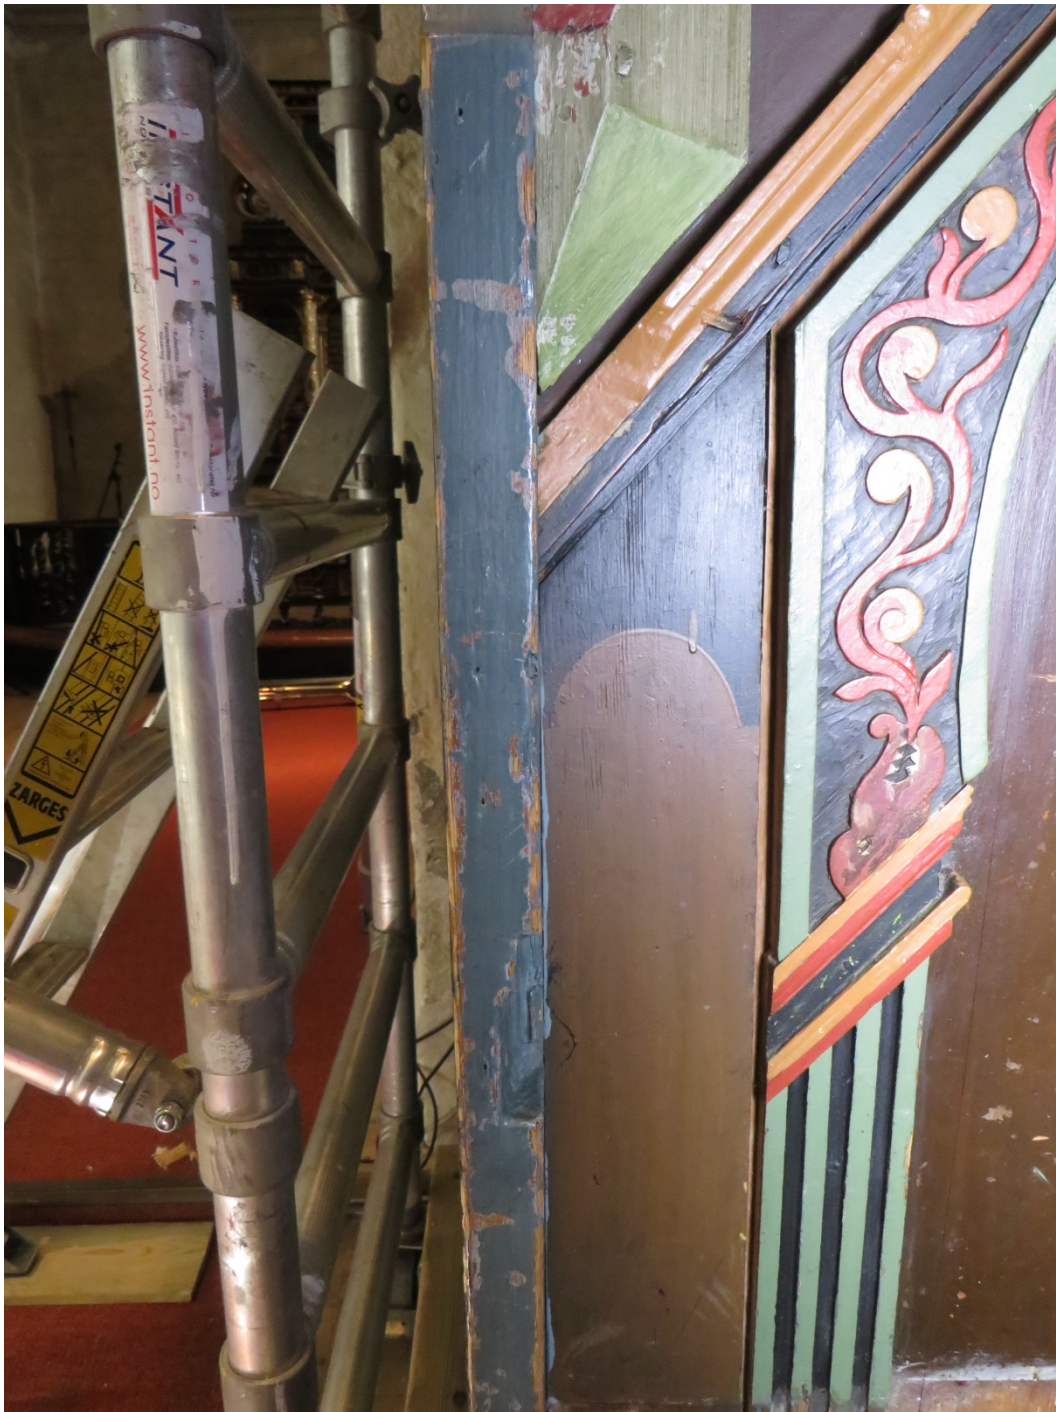
Figur 6 Eksempel på mekaniske skader på treverket, her ved inngang til prekestolen

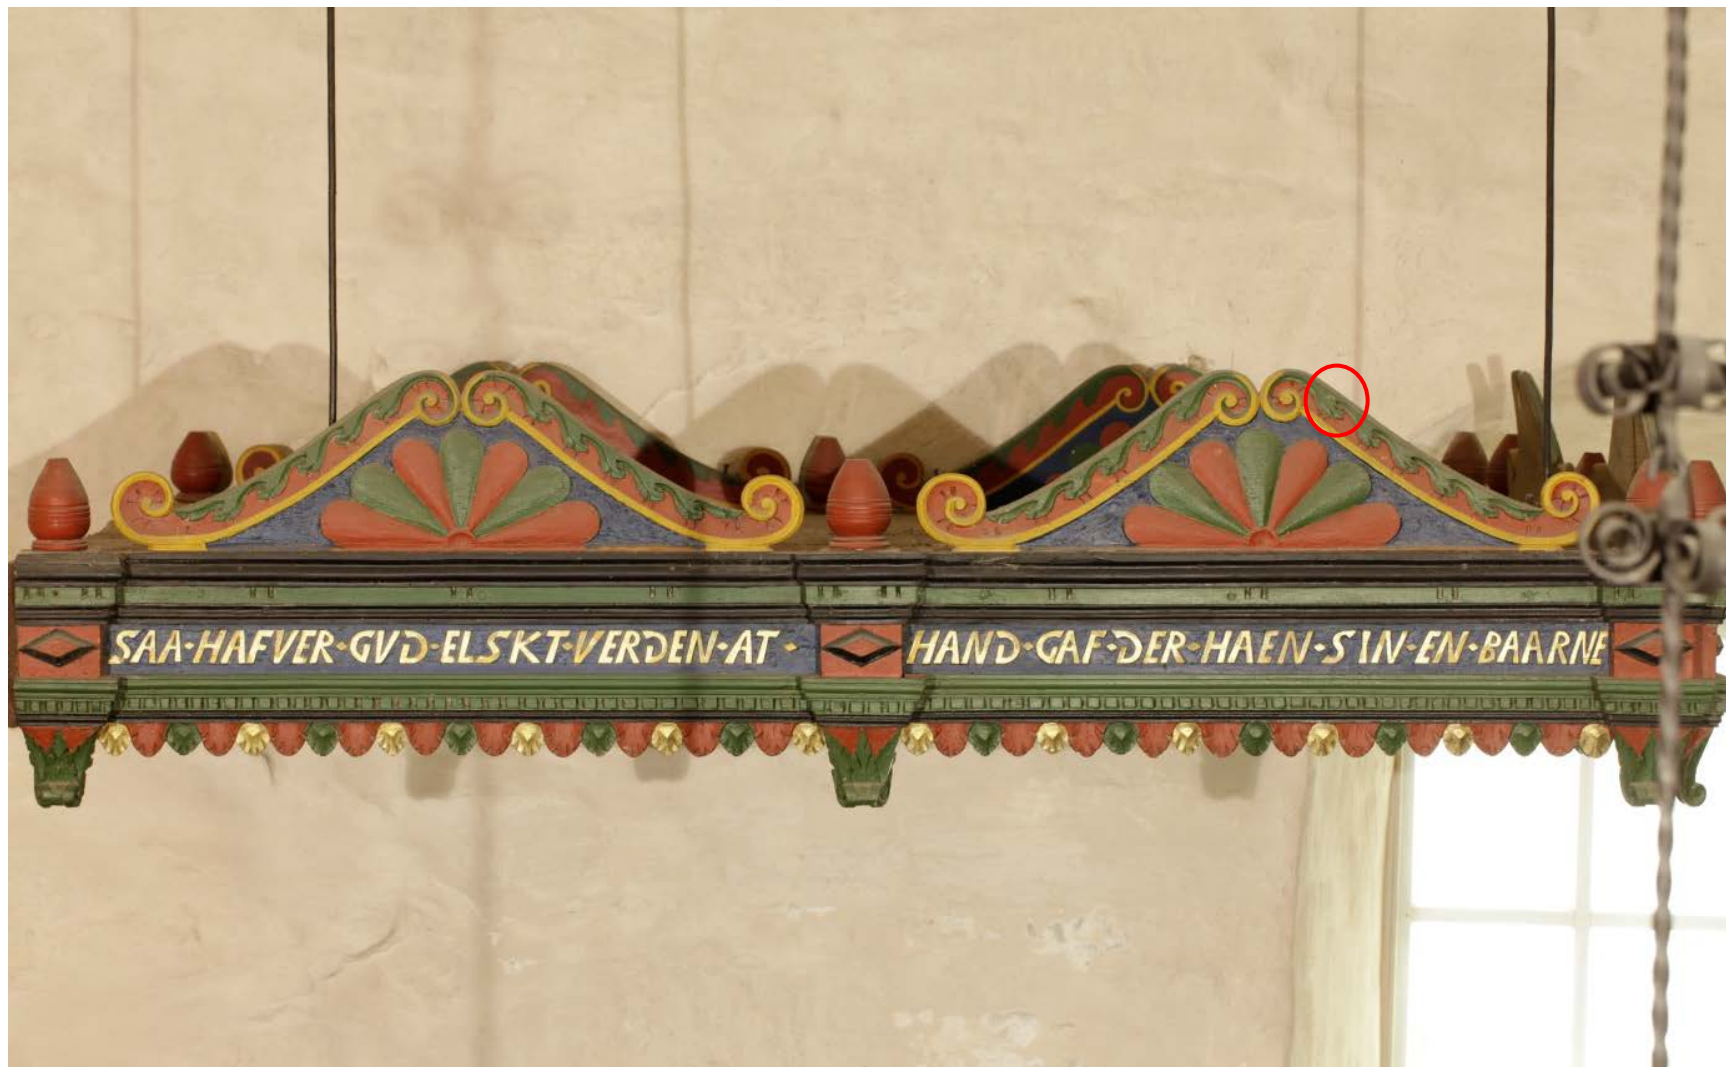
4. Kartlegging Rød markering: sprekke i treverket/ oppskallet maling?

Blå markering: mulig fugleskitt

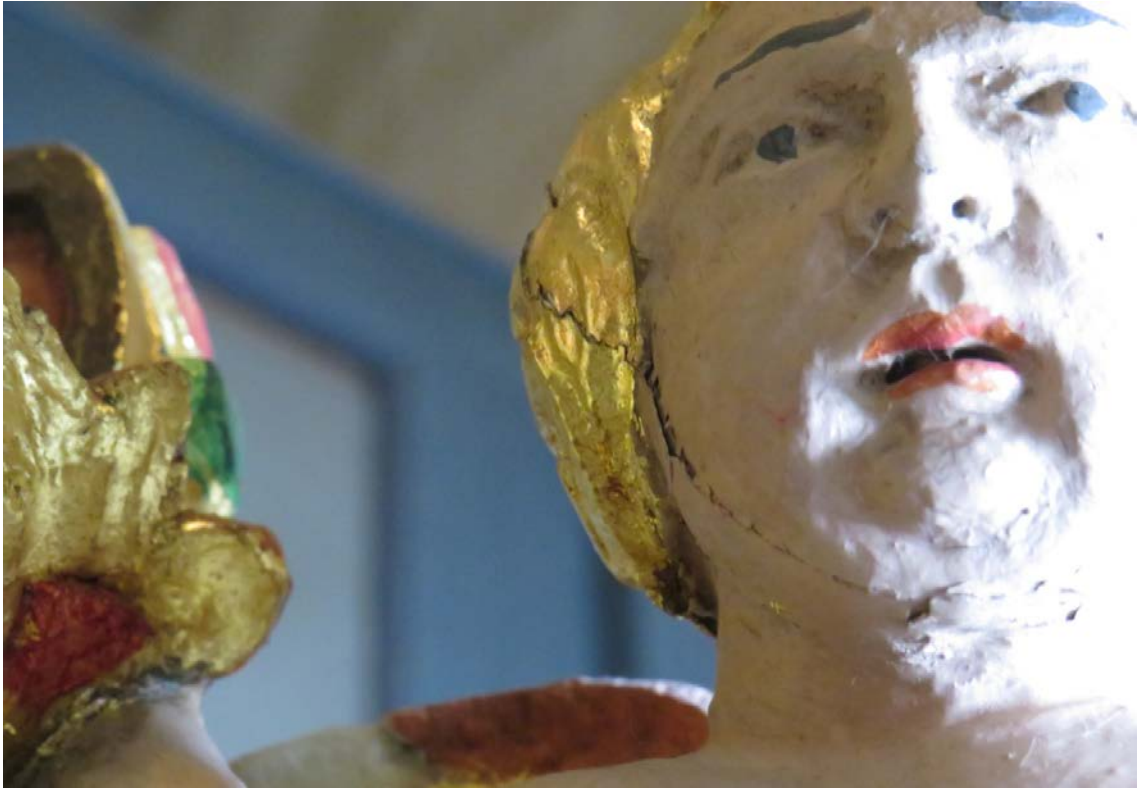
Figur 5 Sprekk i sammenføring i treverket, løs maling

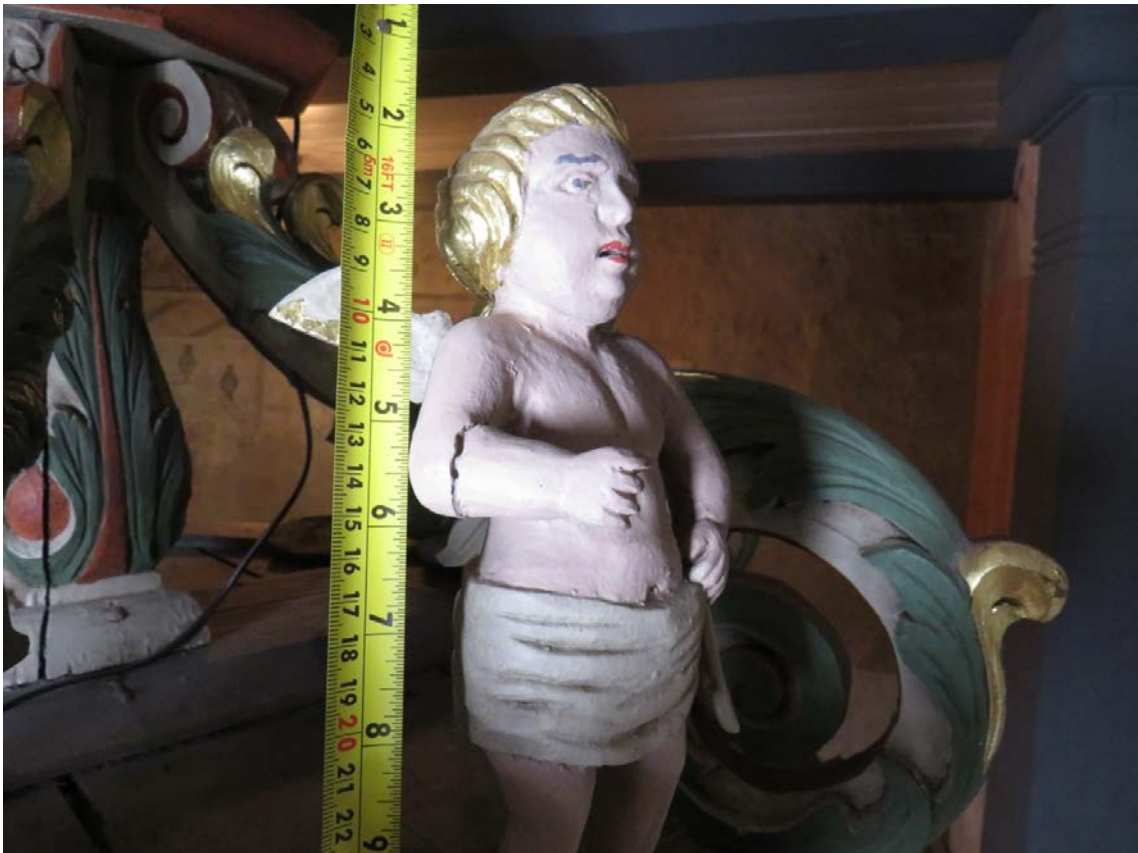
Figur 6 Strukturell skade, sprekk i treverket

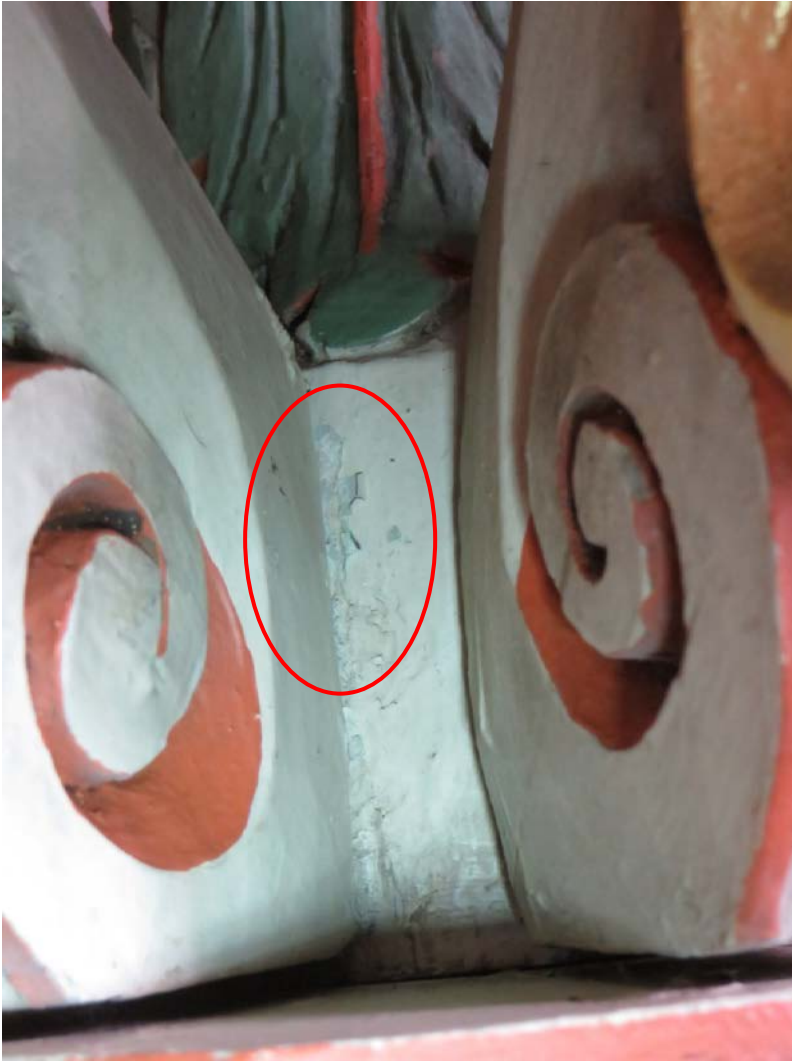
Figur 7 Avskallinger i malingen på basen til kongemonogrammet

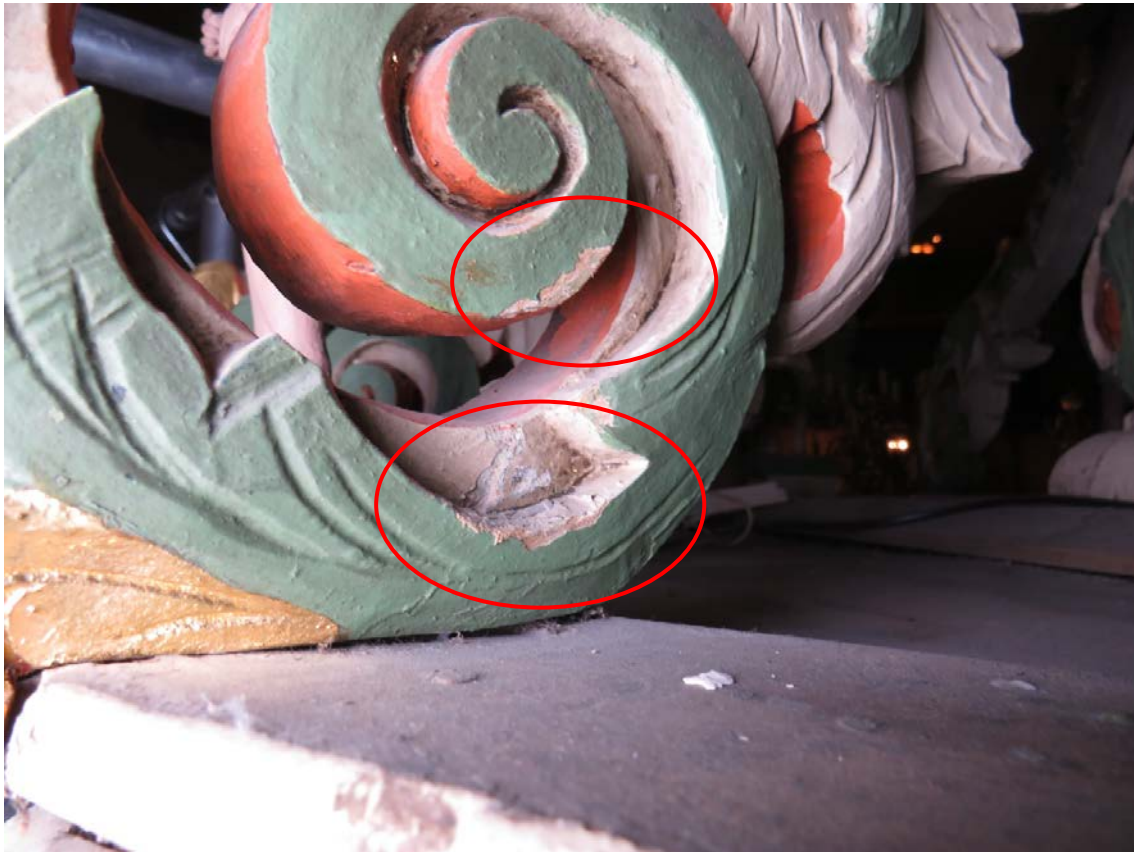
Figur 8 Eksempel på mekaniske skader på volutter som har ført til avskallinger i malingslaget.

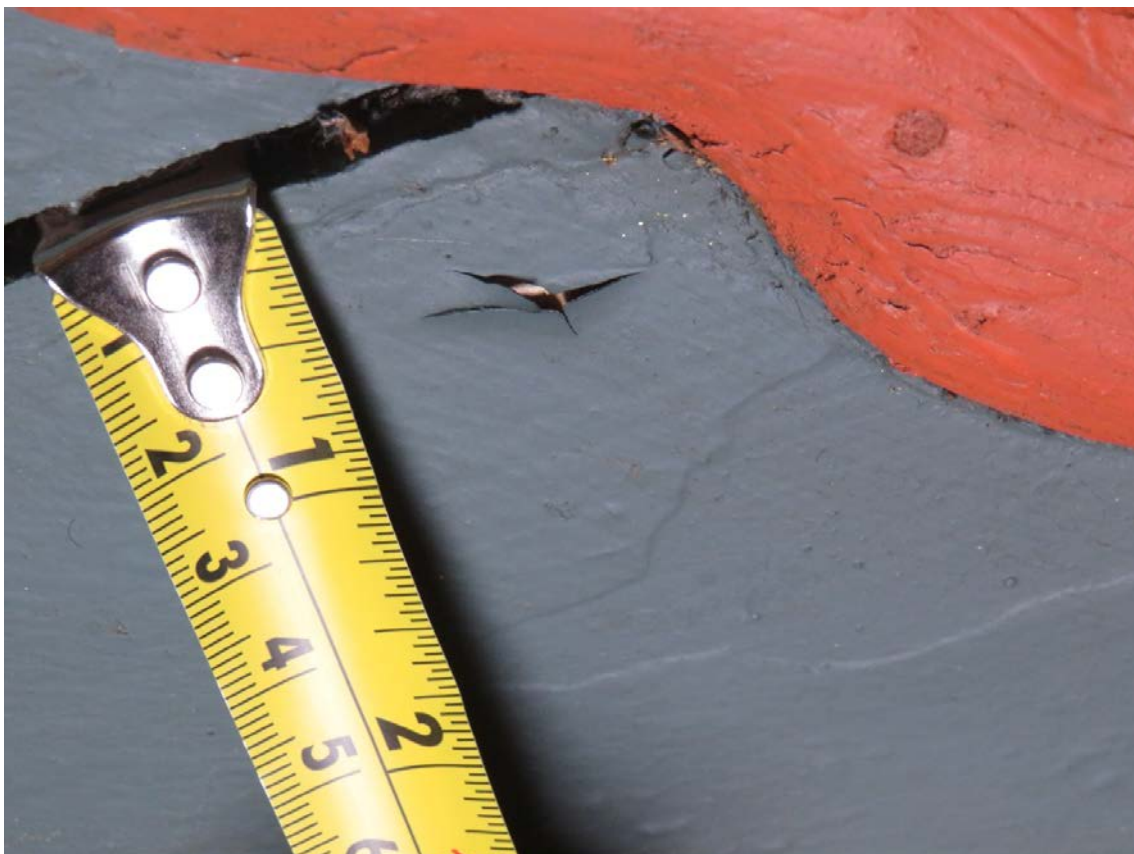
Figur 9 Eksempel på en av mange oppskallinger i malingslaget på dåpshimmelens underside.

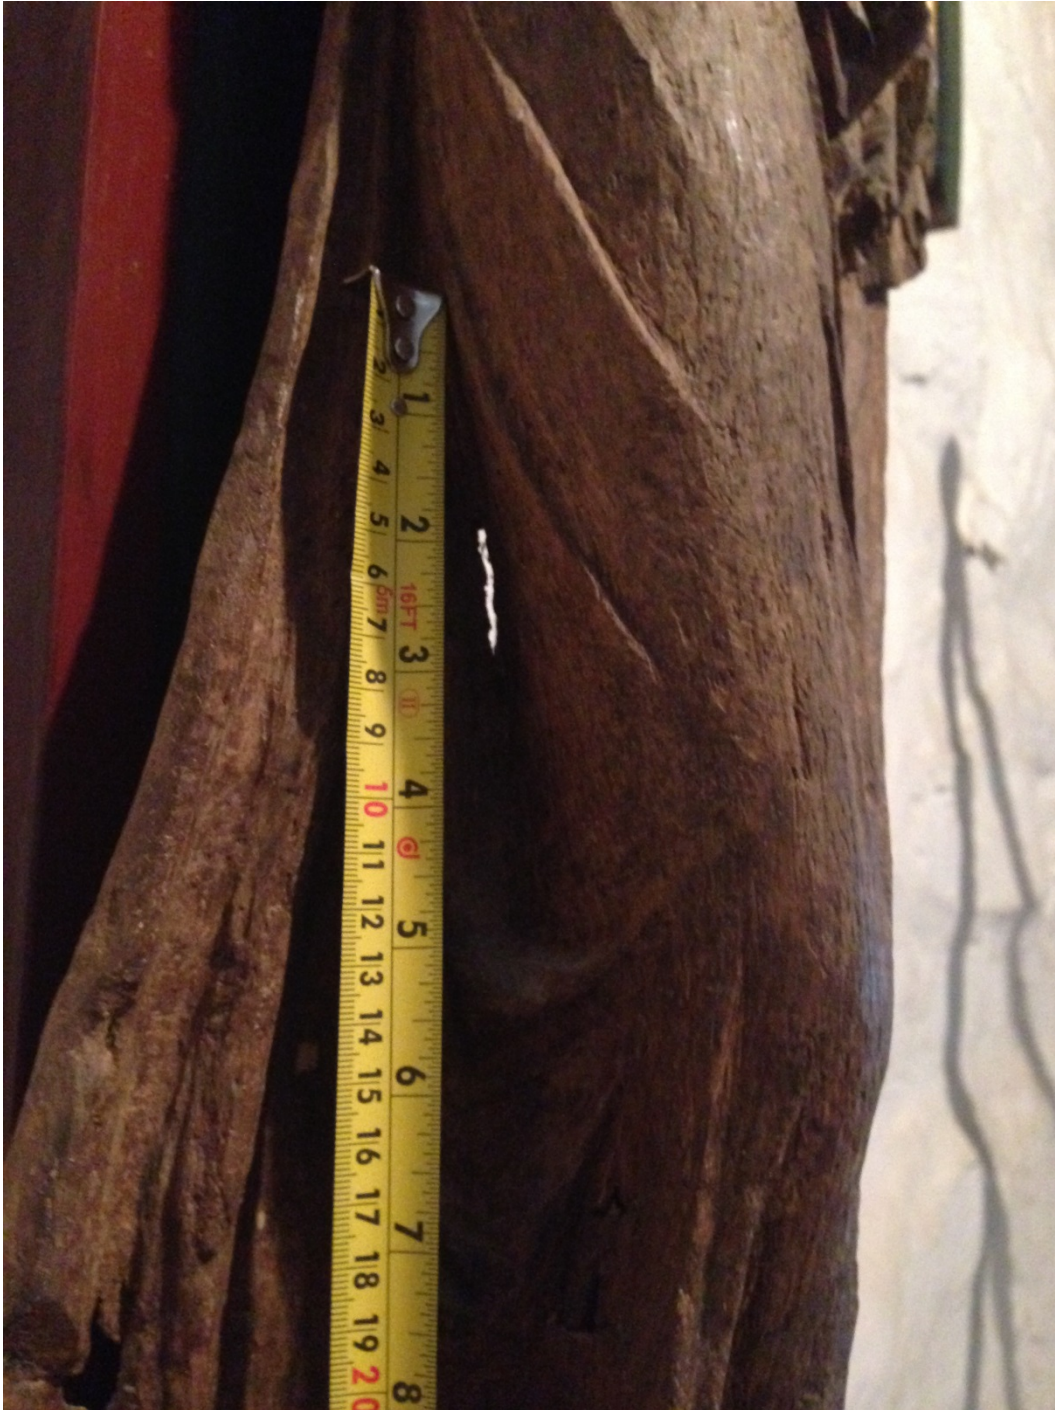
Figur 2 Sprekken i treverket mellom skulpturens lår og fritthengende lendelede måler 3 cm i lengden.

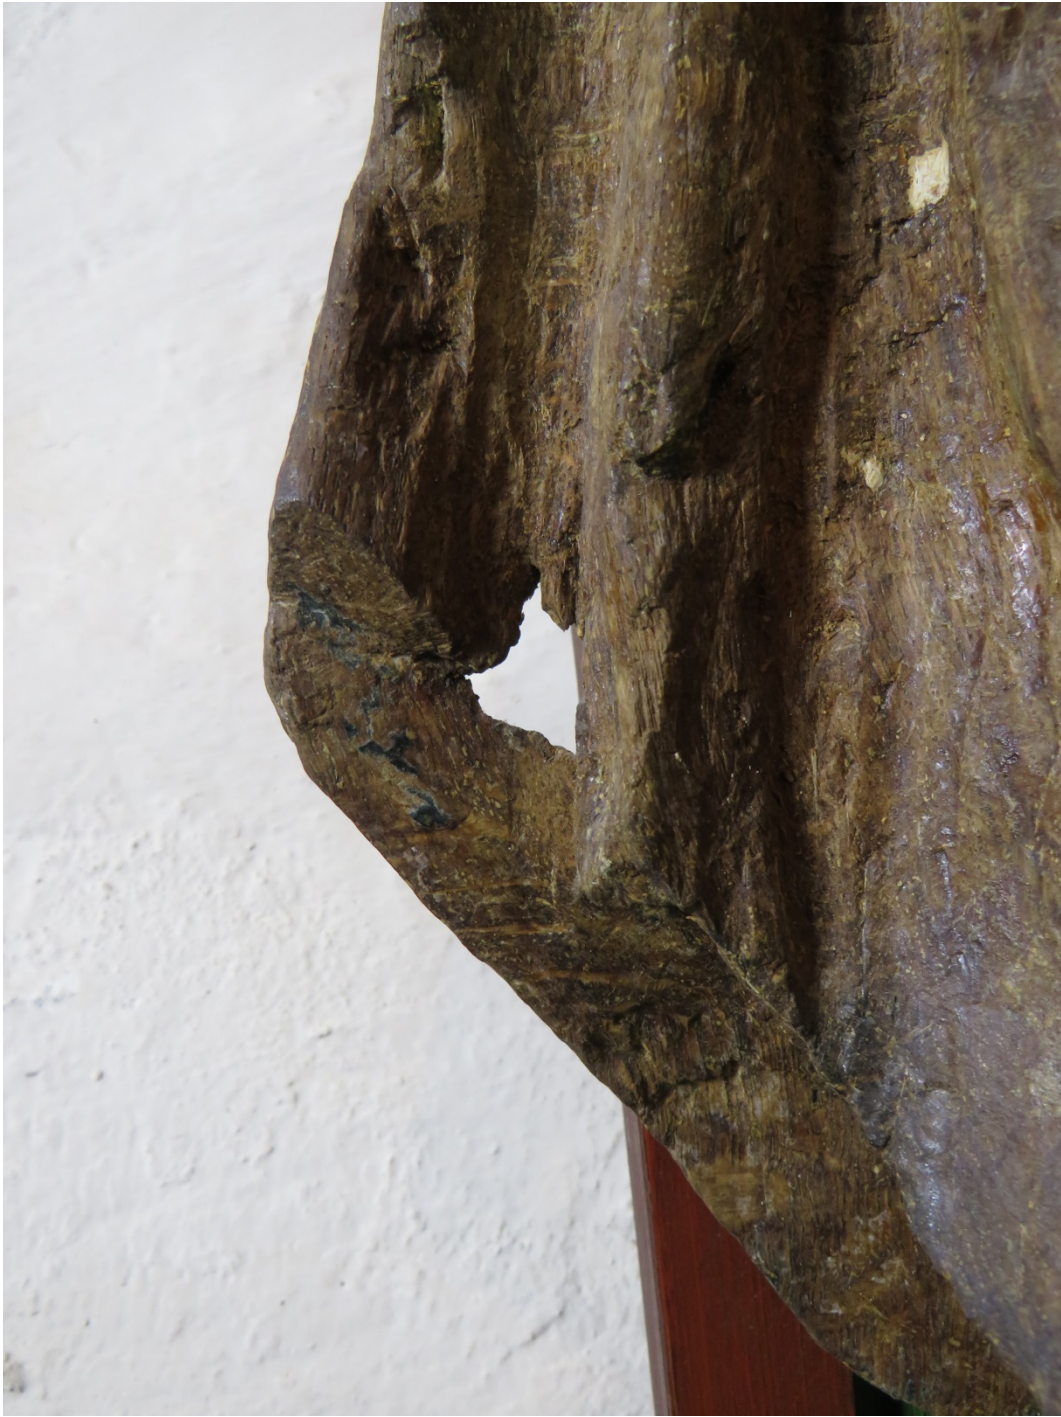
**Figur 3 Hullet i treverket er på skulpturens venstre side, på lendeledet. Skaden måler 2 x 1,5 cm (h x b)**

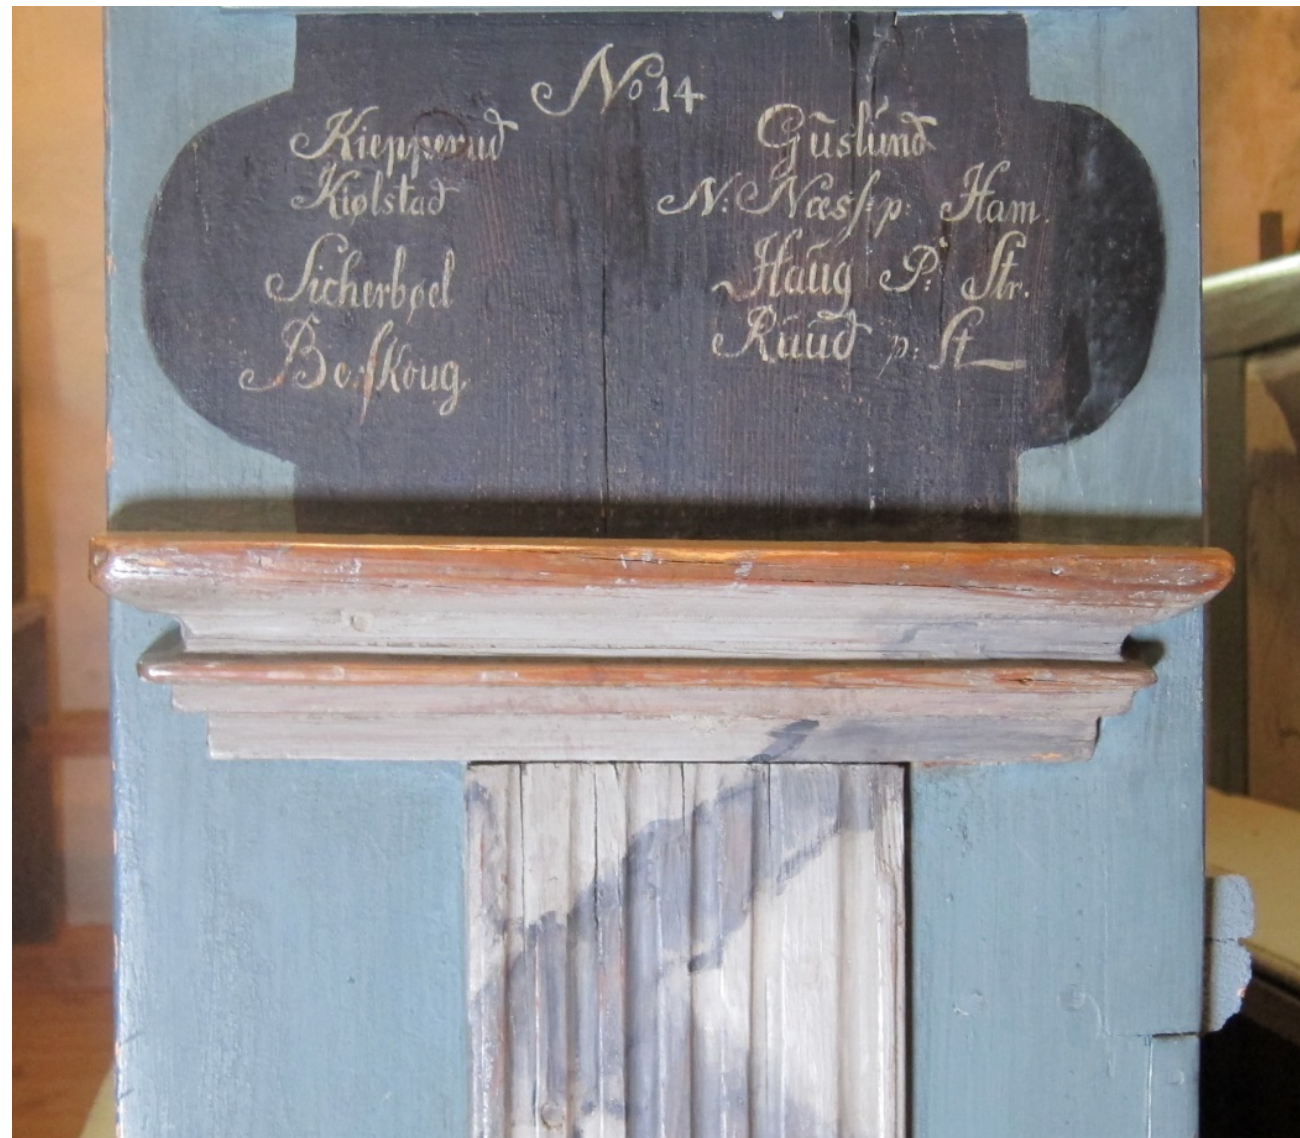
Figur 32 Detalj benkevange nr. 14 sør. Eksempelbilde på sprekker i treverk. Sett inn piler

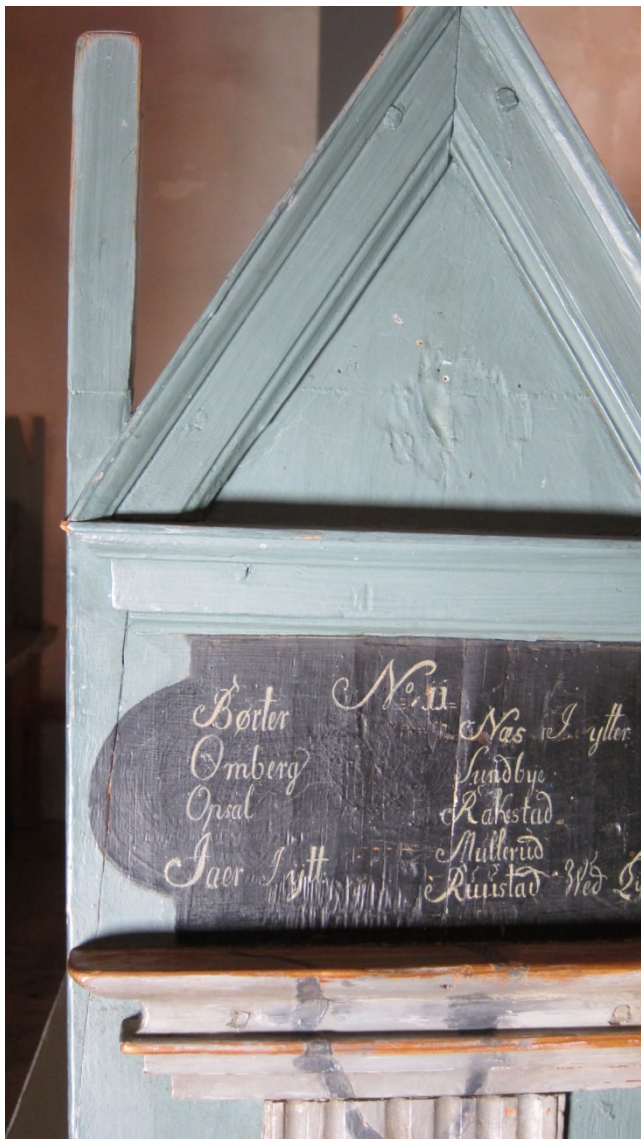
Fig 33 Detalj benkevange nr. 11 sør. Brudd i spir.

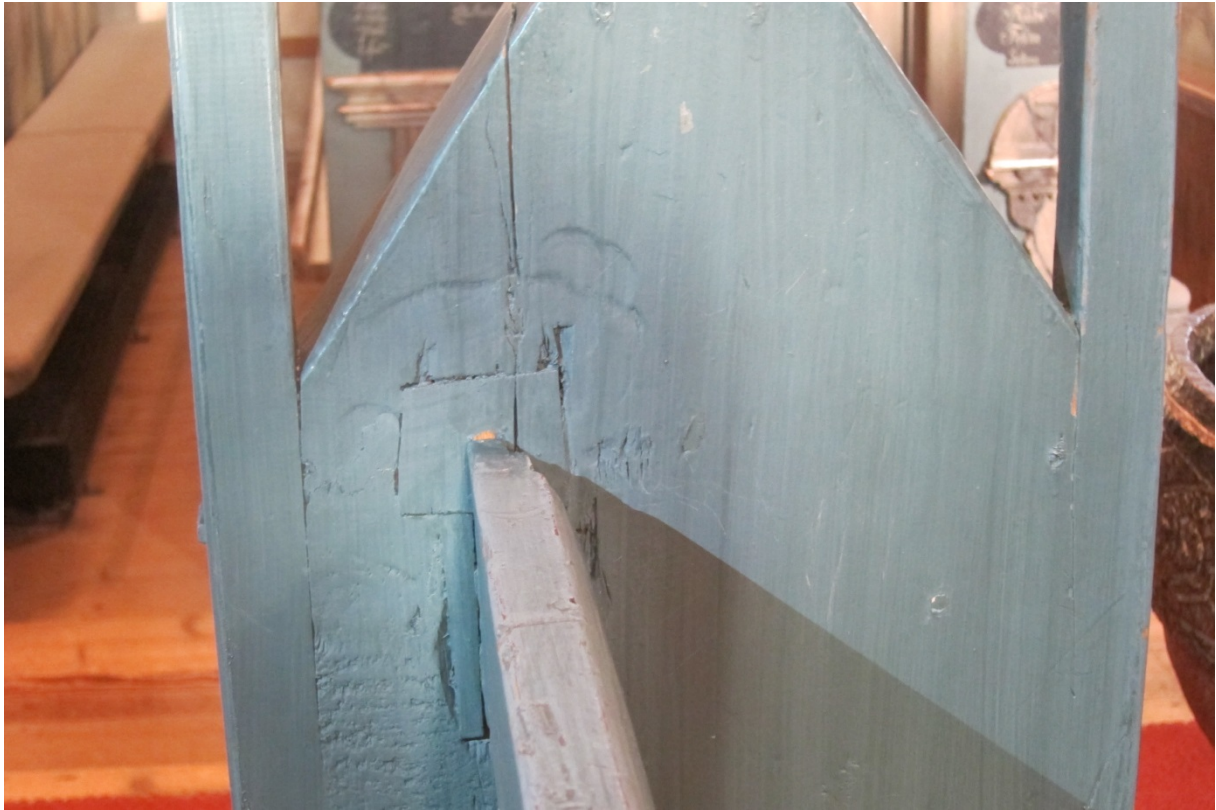
**Fig 35** Detalj benkevange nr. 14 sør. Skader på baksiden etter at benkerygg er felt inn i benkevangen.

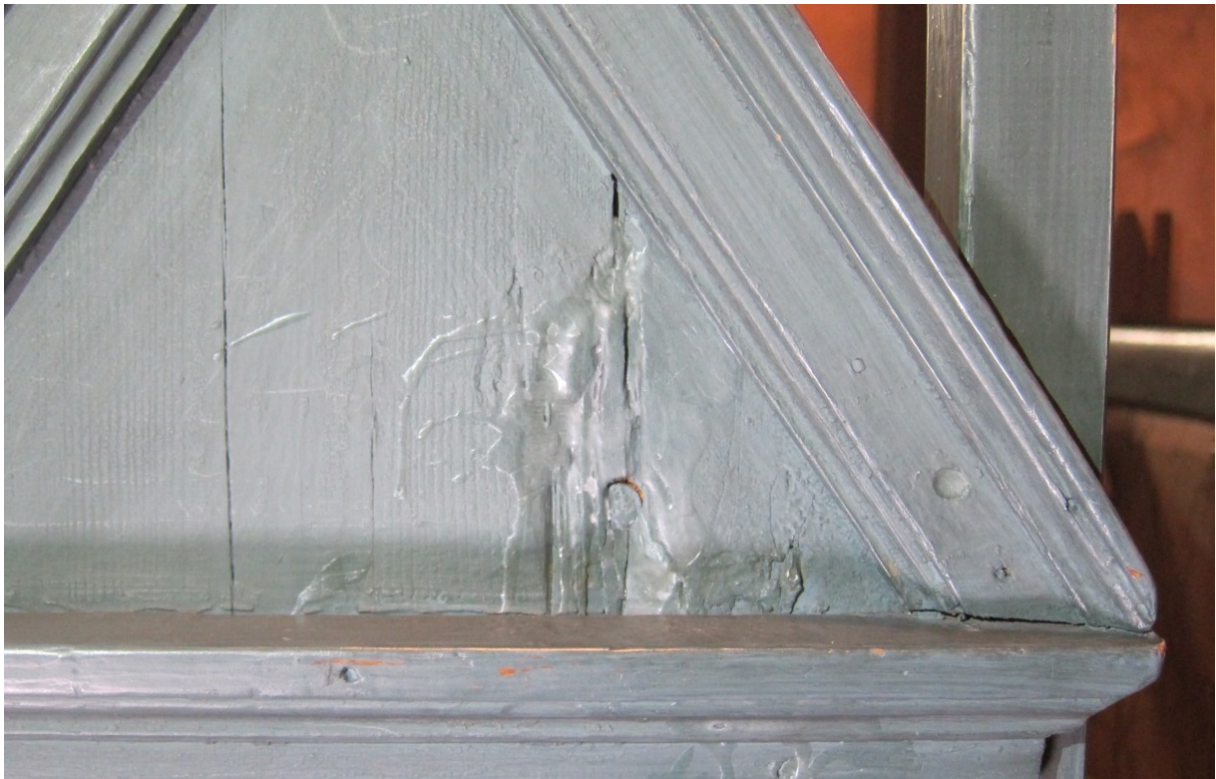
**Fig 36** Detalj benkevange nr. 14 sør. Skader på forsiden etter at benkerygg er fra baksiden felt inn i benkevangen.

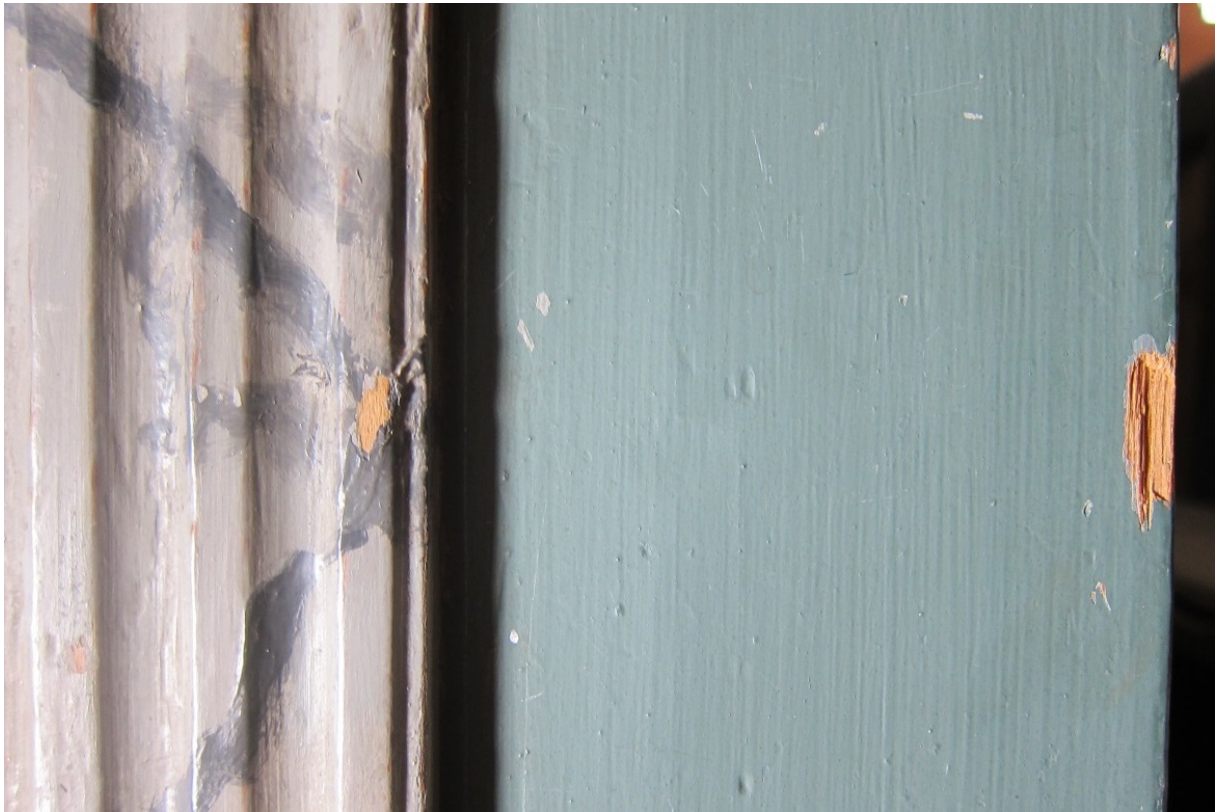
**Fig 37** Detalj benkevange nr. 11 nord. Skader i treverk.

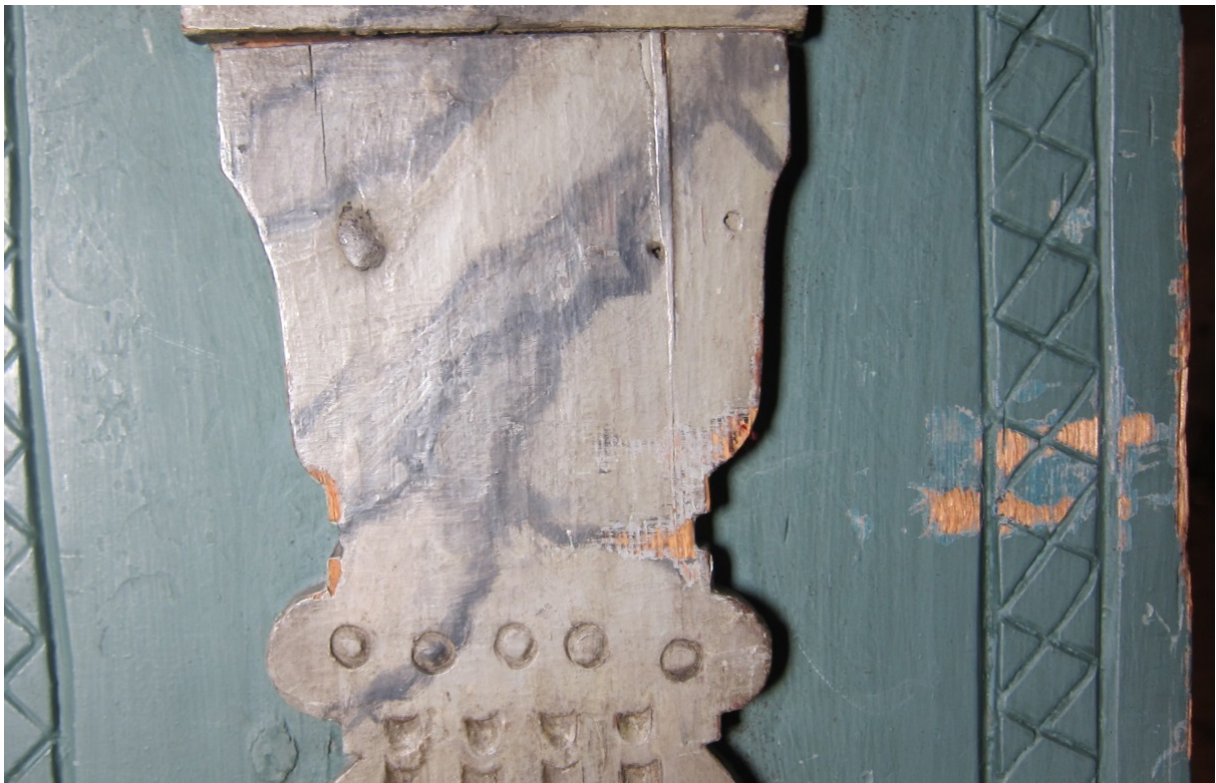
**Fig 38** Detalj benkevange nr. 1 nord. Skader i treverk. Spesielt sidekantene hadde mange slike skader.

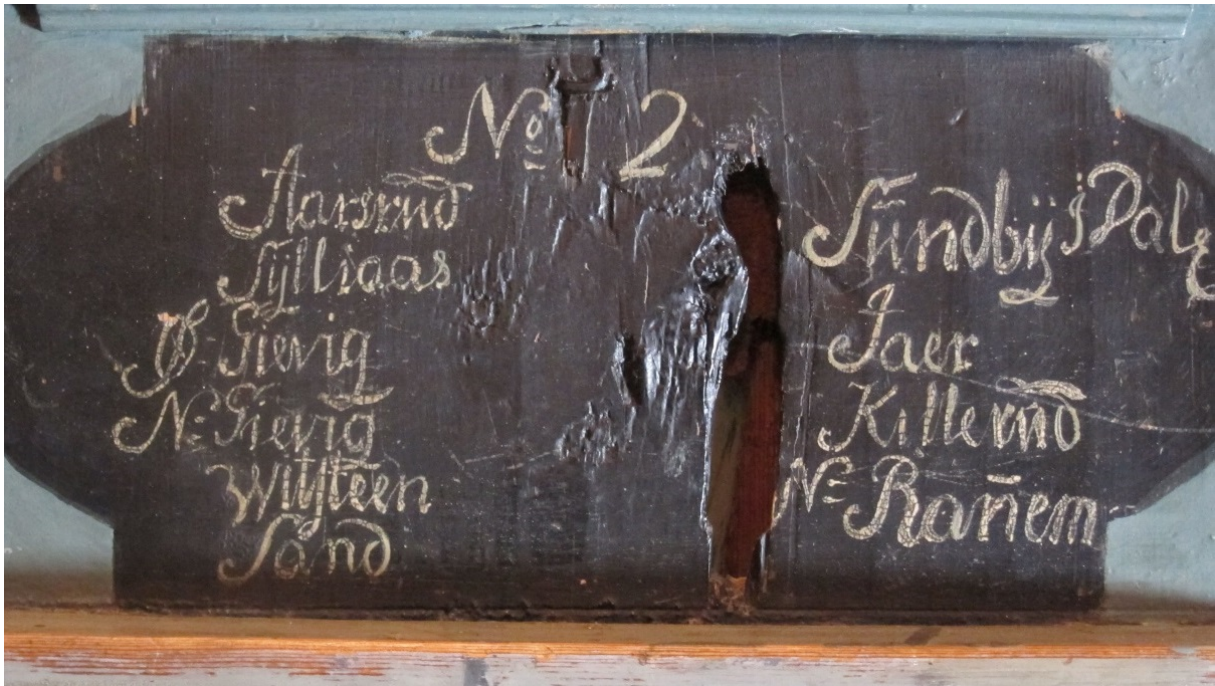
Fig 39 Detalj benkevange nr. 2 sør. Eldre, overmalt skade i treverket.

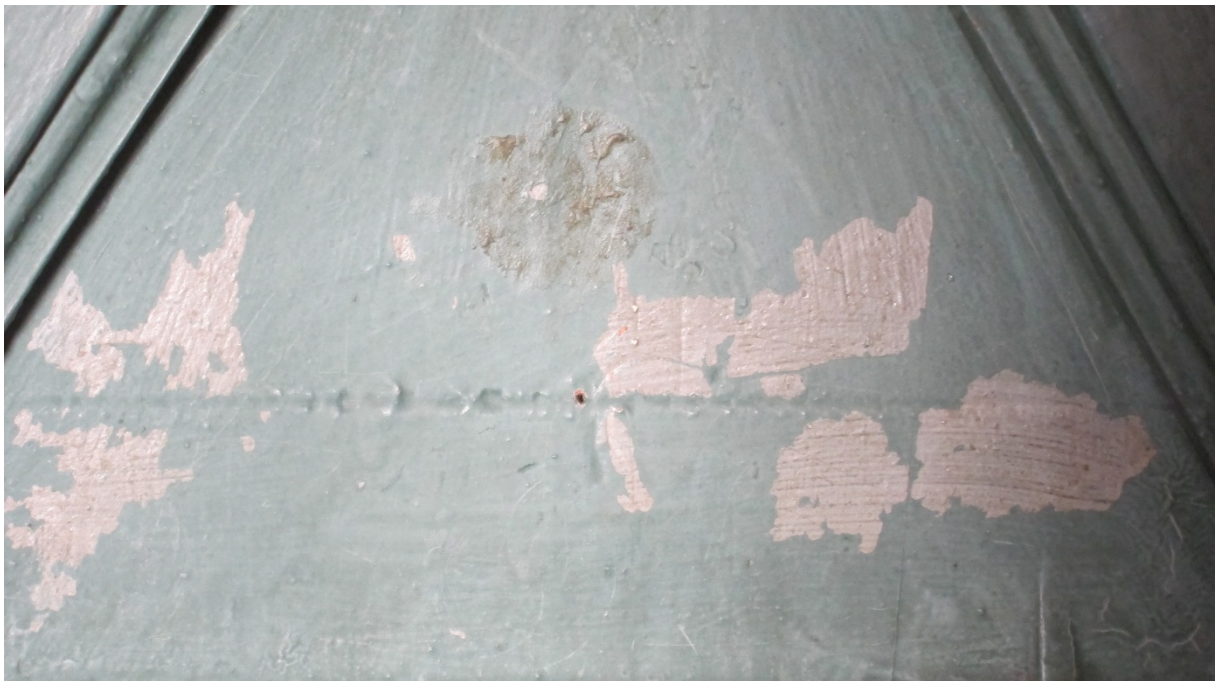
Fig 40 Detalj benkevange nr. 2 sør. Avskallinger i gavfelt viser underliggende maling.

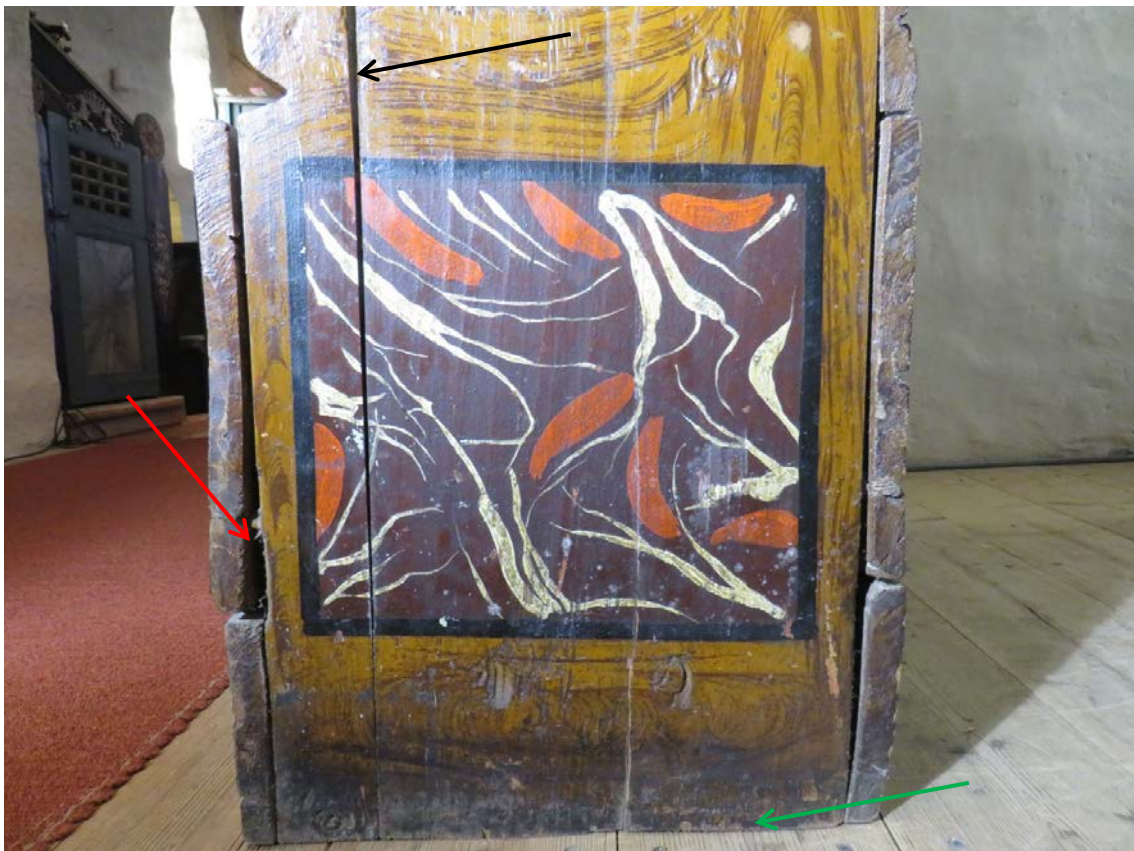
Figur 4 Detalj fra benkens venstre side. Sprekk mellom sammenføyningene på armlenet (svart pil), trebordet i front (venstre side i bildet) har slått seg og fått en konveks form (rød pil), slitasje på malingslag i nedre del (grønn pil).

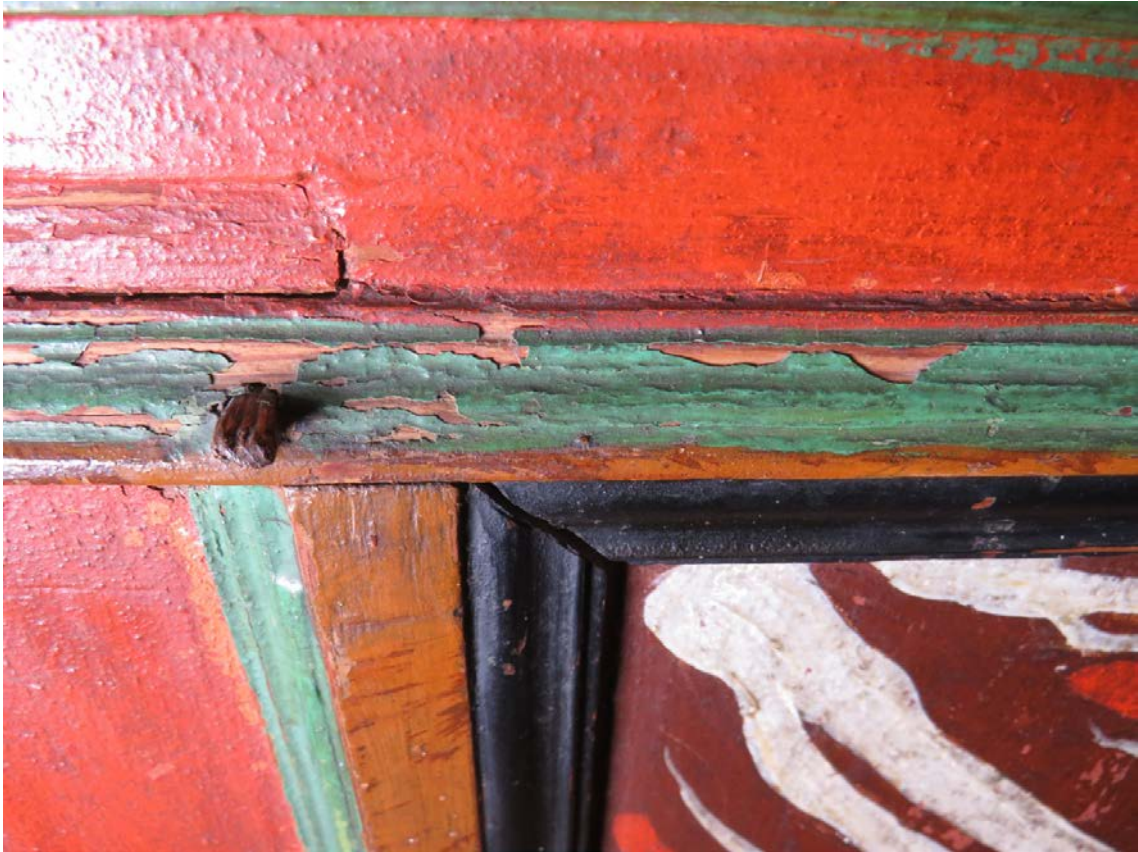
Figur 5 Eksempel på løs maling i grønt område, benkens rygg.
