## A34 ENEBAKK KIRKE

Tilstandsregistrering av løst og fast inventar

Tittel A34 Enebakk kirke Tilstandsregistrering av løst og fast inventar	Rapporttype/nummer NIKU Oppdragsrapport 27/2017	Publiseringsdato 17.03.2017
	Prosjektnummer 1021005	Oppdragstidspunkt Februar 2017
	Forsidebilde Kalkmalerier fra middelalderen i kirkens kor. NIKU CSp	
Forfatter(e) Christina Spaarschuh, Nina Jernæs, Susanne Kaun	Sider 10 + vedlegg	Tilgjengelighet Åpen
	Avdeling Konservering

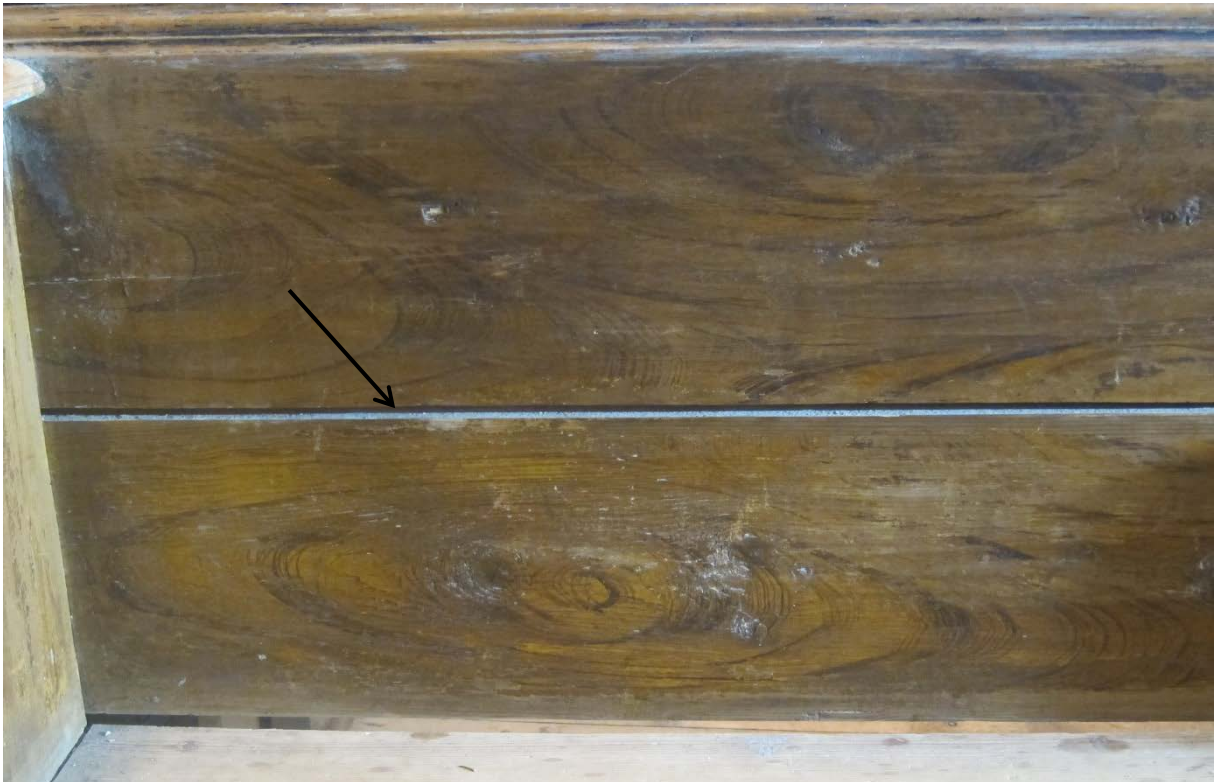
**Figur 3** Benkens rygg med ådring. Sprekk mellom plankene på benkens rygg (svart pil).

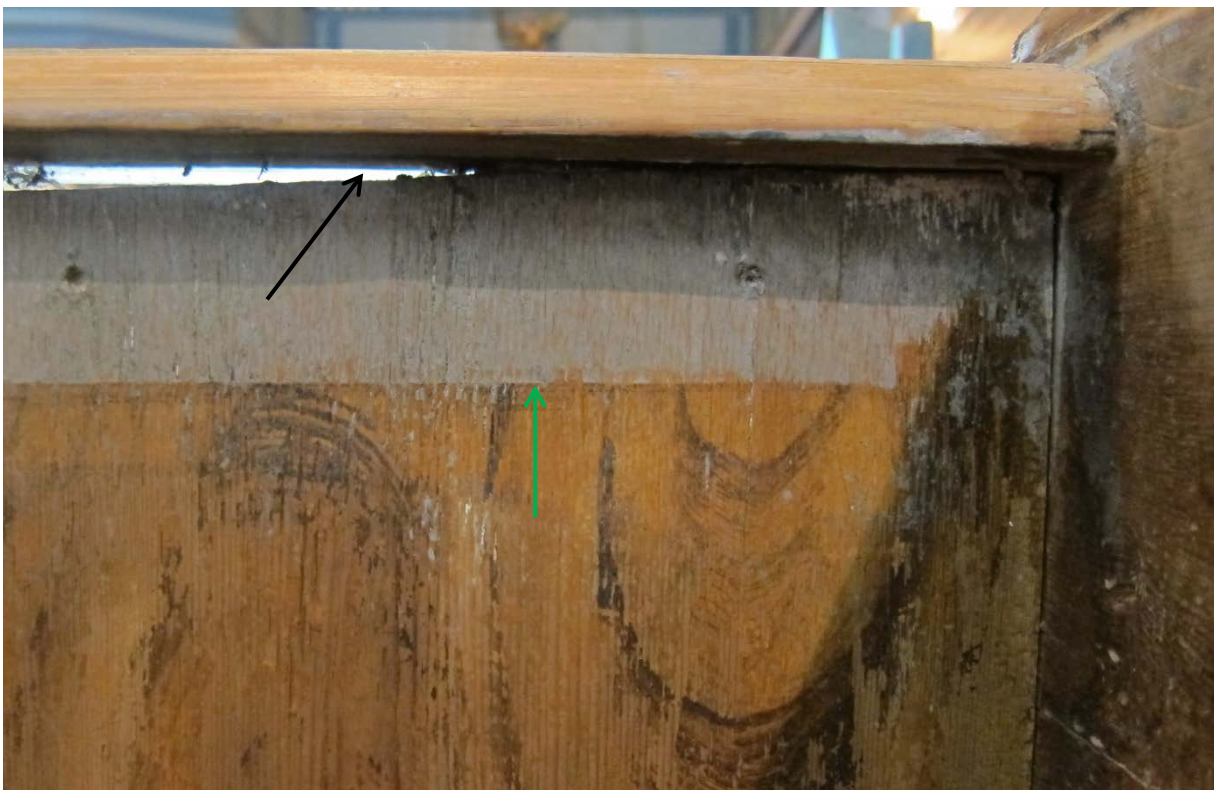
**Figur 4** Høyre armlene er løst (svart pil). Under armlenet kunne det observeres rester av en tidligere overmaling (grønn pil).

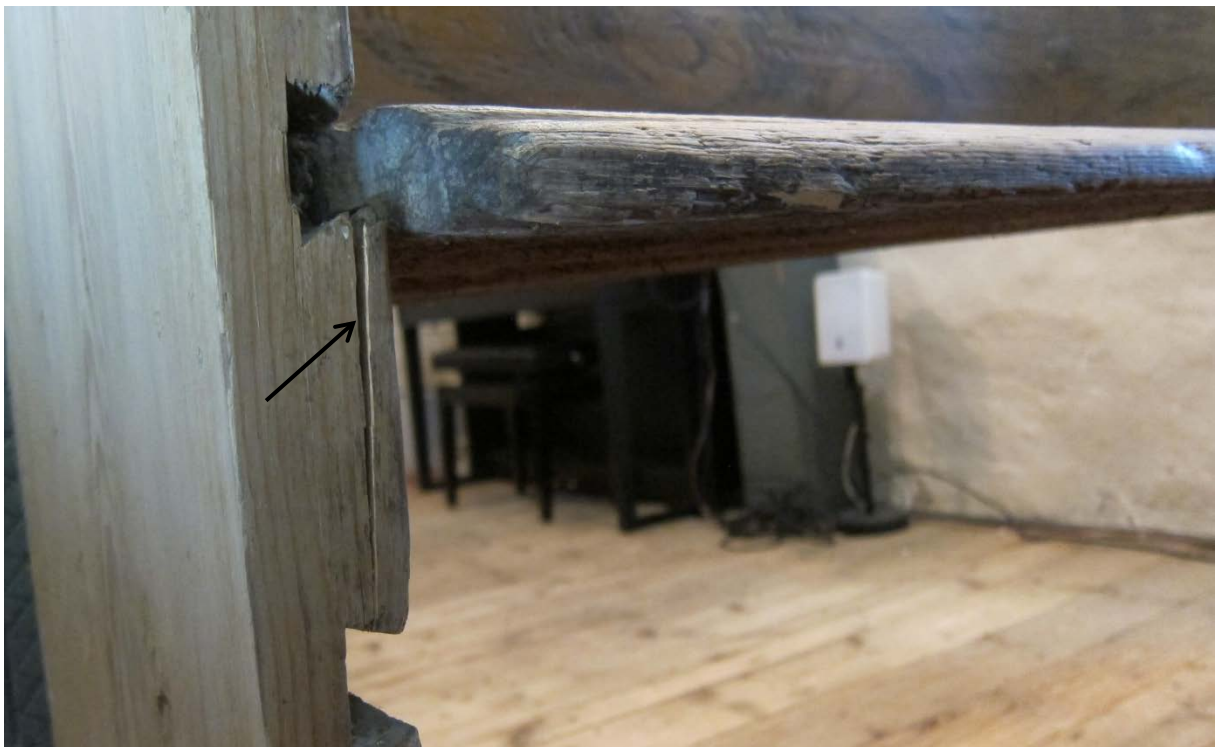
Figur 6 På venstre side er det sprekk i den planken som bærer sittebenken (svart pil).

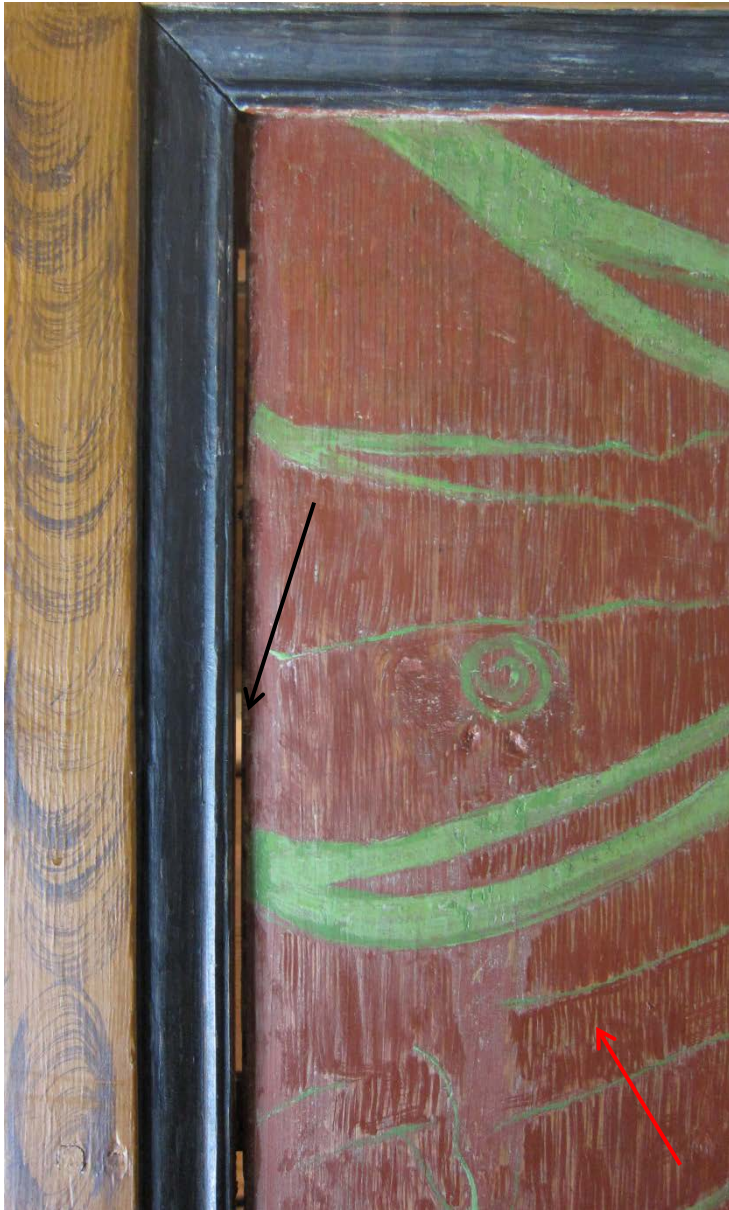
Fig. 7 Detalj midtre fyllingens øvre venstre hjørne. Fyllingen har krympet, slik at det er sprekk mellom ramme og fylling (svart pil). Rød overflate på fyllingene har hatt mange skader. Mesteparten av dagens synlige røde maling er retusjer (rød pil).

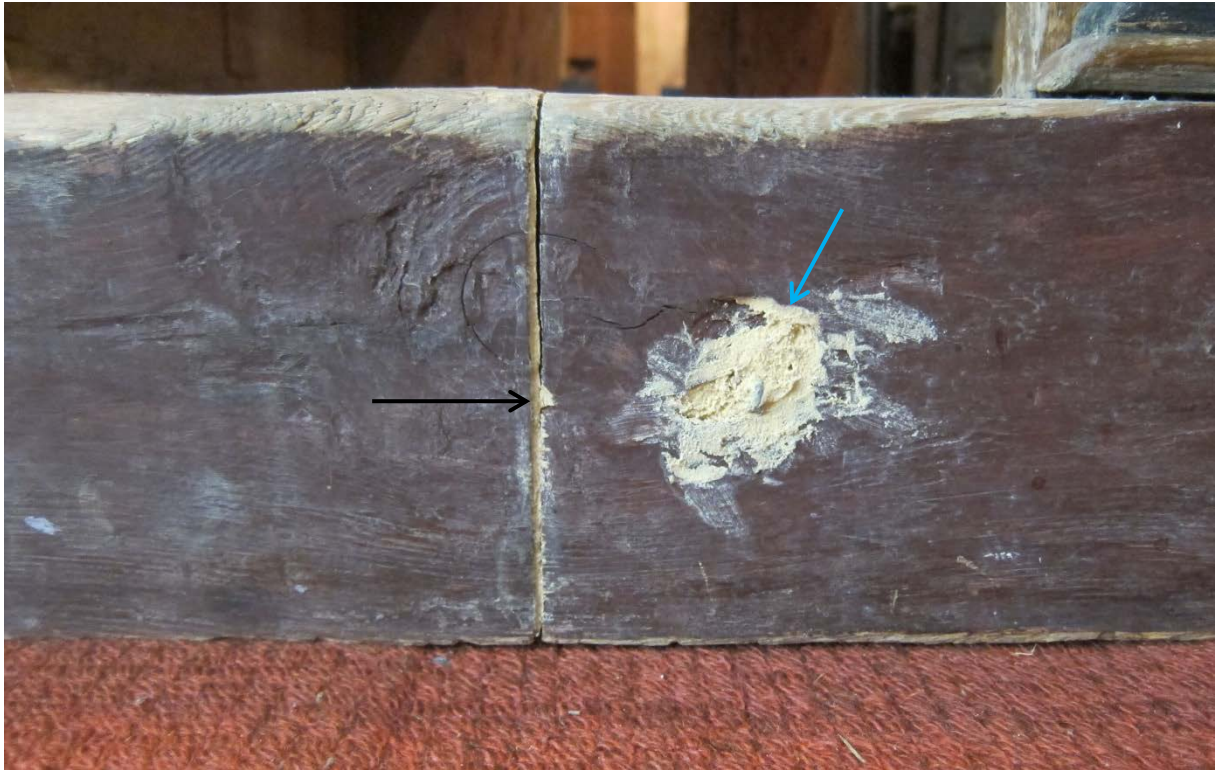
Fig. 8 Beina har blitt saget gjennom på et tidspunkt for tiden (svart pil). Det ble også observert kittinger på beina (blå pil).

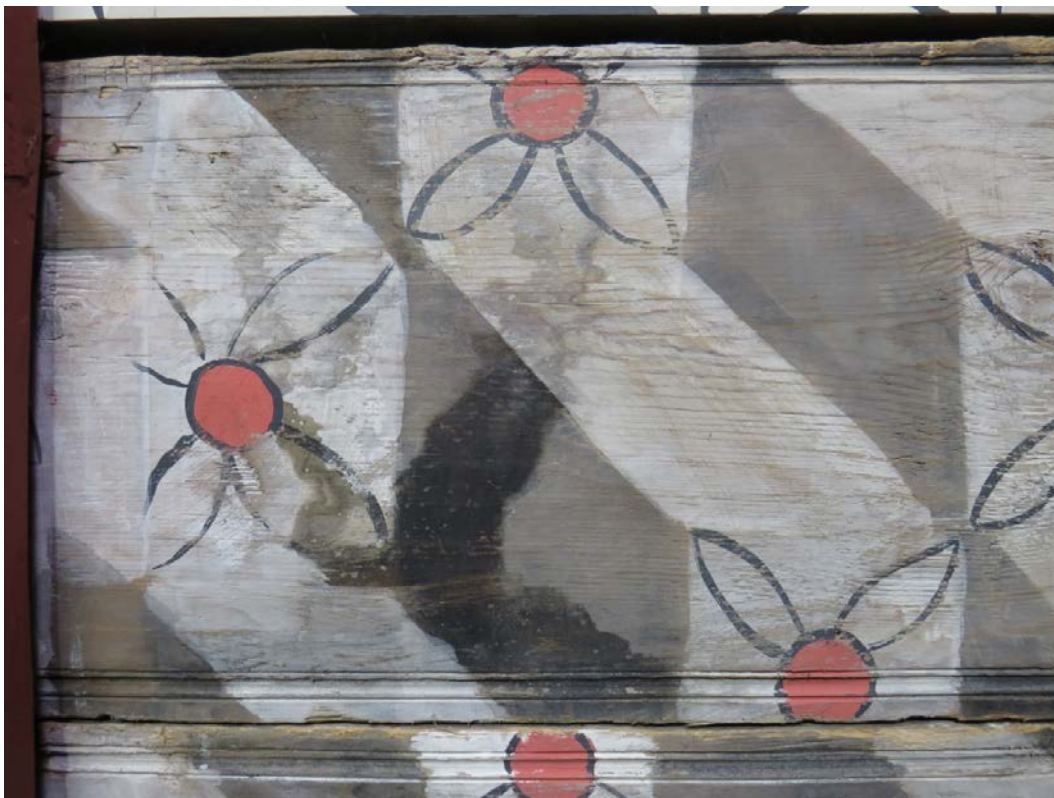
Figur 3 Felt 2, eksempel på fuktskade i himlingen

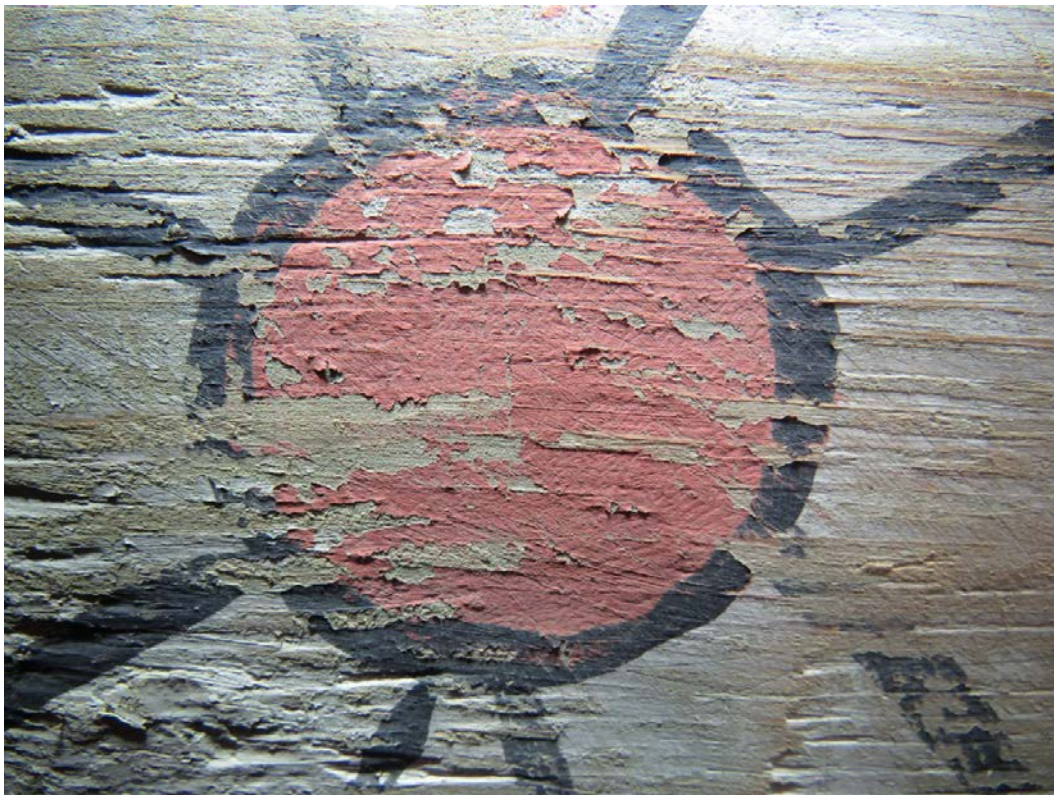
Figur 4 Felt 4, eksempel på løs maling på dekoren i himlingen
