A 365 LADE KIRKE

Behandling av prekestol

Tittel A 365 LADE KIRKE Behandling av prekestol	Rapporttype/nummer NIKU Oppdragsrapport 40/2017	Publiseringsdato 06.04.2017
	Prosjektnummer 1020980	Oppdragstidspunkt 6.3.2017-6.4.2017
	Forsidebilde Helopptak mot øst. Riksantikvaren 2007	
Forfatter(e) Wedvik, Barbro	Sider 23	Tilgjengelighet Åpen
	Avdeling Konservering

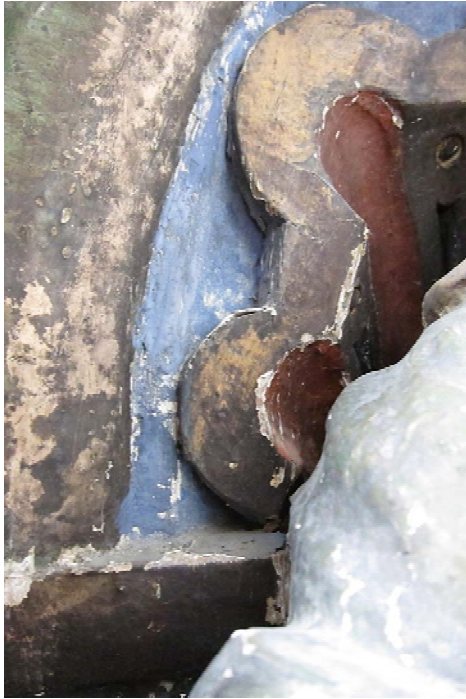
Figur 3 Felt Johannes, detalj før behandling. Område med opprinnelig lys blå maling. Foto: NIKU 2017.

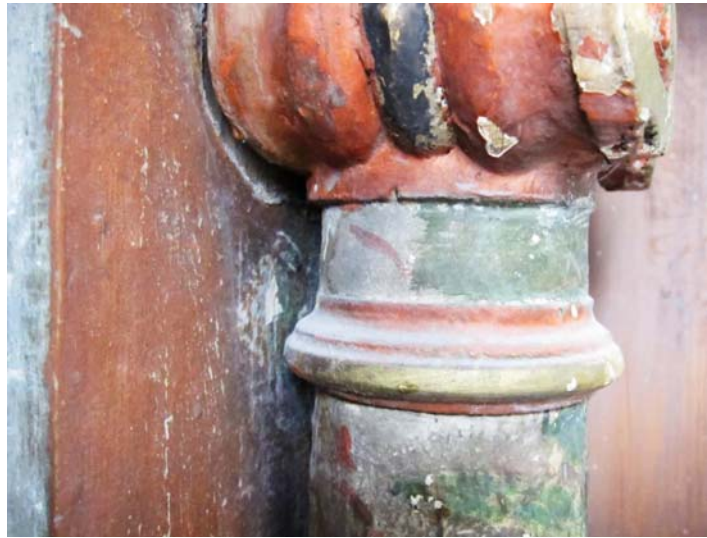
Figur 4 Felt Johannes, detalj før behandling. Område der opprinnelige farger er eksponert. Fra venstre: lys grønnblå på kant inn mot felt, rød overmaling over lys grønnblå. Hvit marmorering med røde årer på baksiden av søylen. Marmoreringen er overmalt med grønn maling på søyle over søylebånd og med drueranker på søyleskaftet. Foto: NIKU 2017.

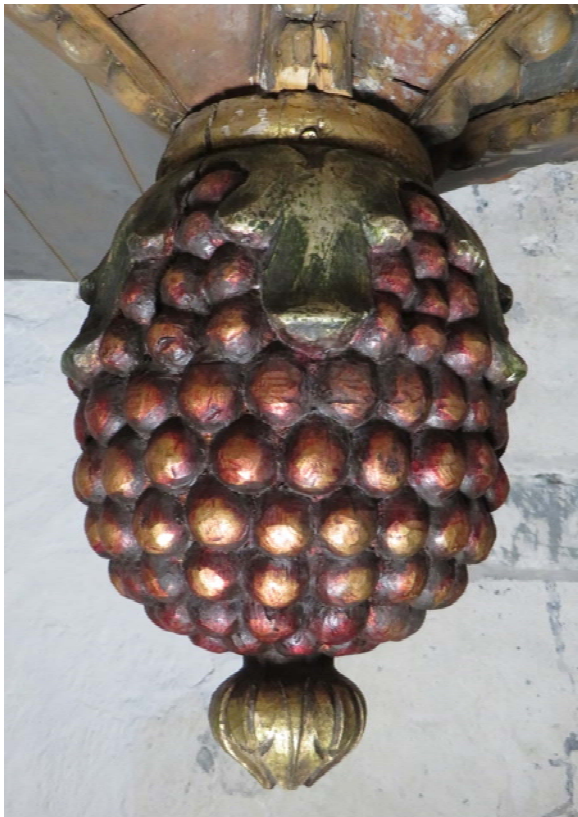
Figur 5 Dru eklase som avslutning på prekestolens løk. Trolig er stafferingen fra etter reparasjon i 1945. Rød lasur på gull, grønn lasur på sølv. Foto: NIKU 2017.

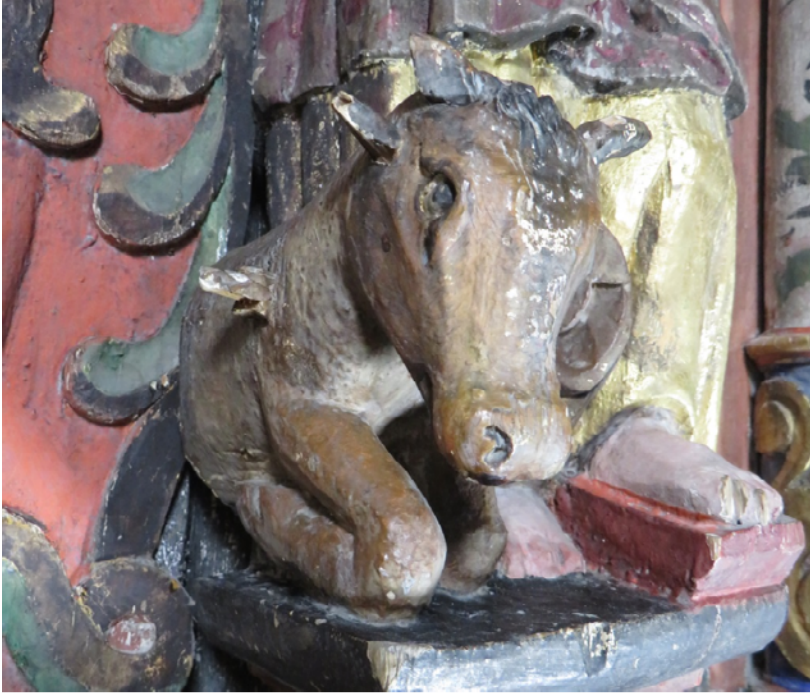
Flere dekorasjonselementer, søyler og skulpturer satt noe løst. På selve prekestolen ble det observert en del brukne og manglende deler, som for eksempel manglende horn og ører på Lukas' okse (Figur 6) og en skadet vinge på Johannes' ørn. Flere fingertupper på skulpturene var slått av. Noen dekordeler manglet (Figur 7). Det ble funnet en liten avbrukket trebit fra kronen på lydhimlingen. Søylene mot østveggen, innenfor Johannes-feltet, hadde et stort innvendig hulrom (Figur 8).

Figur 6 Oksens venstre vinge (for betrakter) er brukket av. Foto: NIKU 2017.

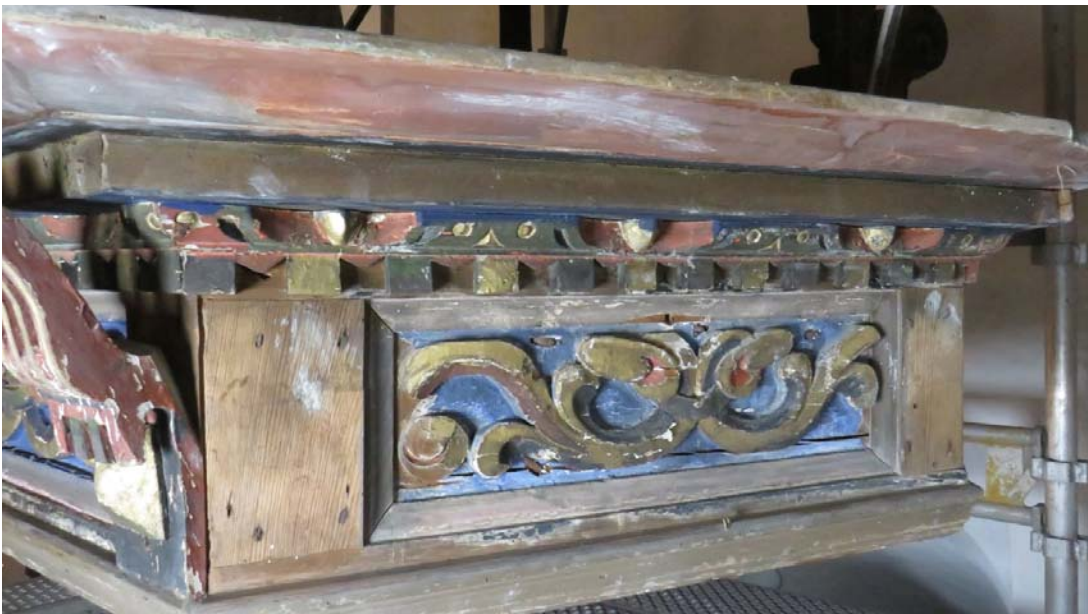
Figur 7 Dekorelementer - to falske konsoller - manglet på lydhimlingen, på feltet inn mot østveggen. Foto: NIKU 2017.

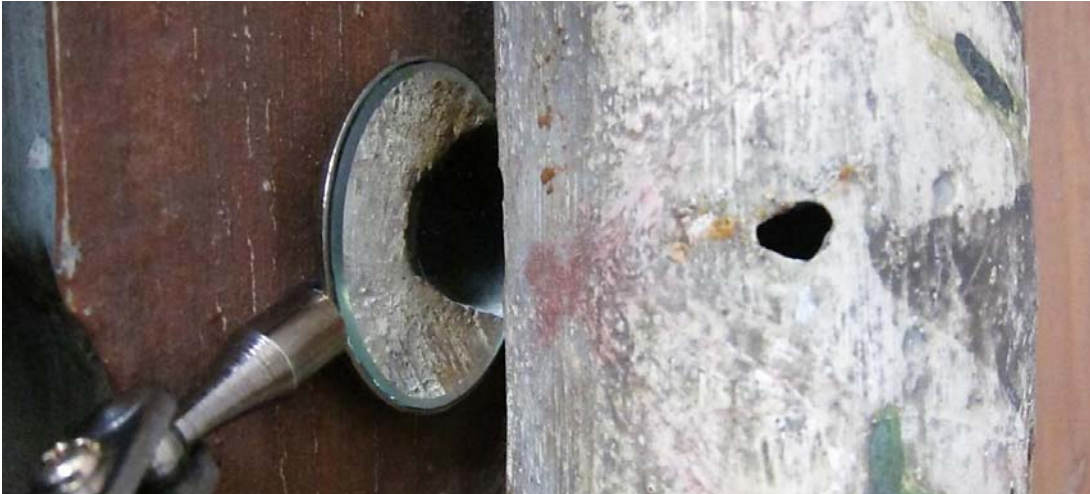
Figur 8 Hulrom i søyle. Lite hull kunne ses på søylens forside, stort hull kunne ses fra søylens bakside, i speilbildet. Foto: NIKU 2017.

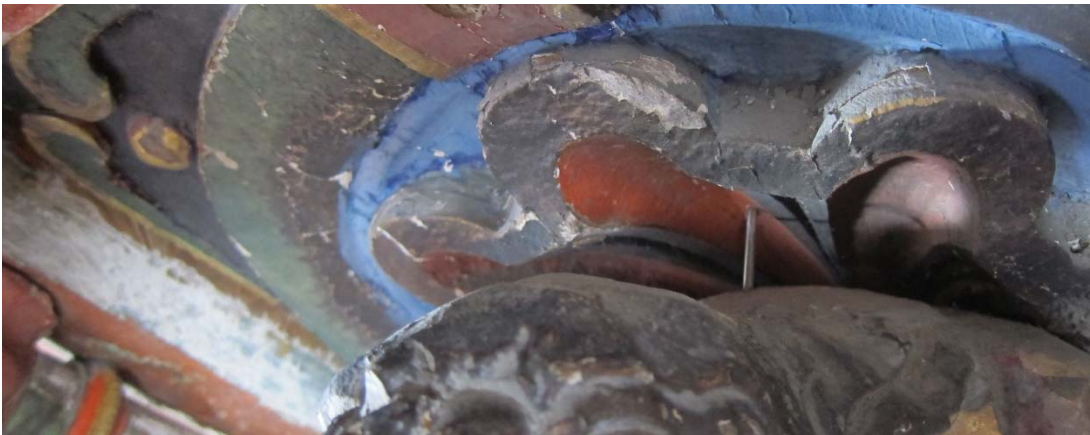
Skulpturene var opprinnelig trolig festet kun med tapping ned i basene, men er blitt sikret med flere spiker slått i fra innsiden av prekestolen i nyere tid (Figur 9).

Figur 9 I tillegg til tapping er skulpturer er sikret med nyere spiker slått fra innsiden av prekestolen. Foto: NIKU 2017.

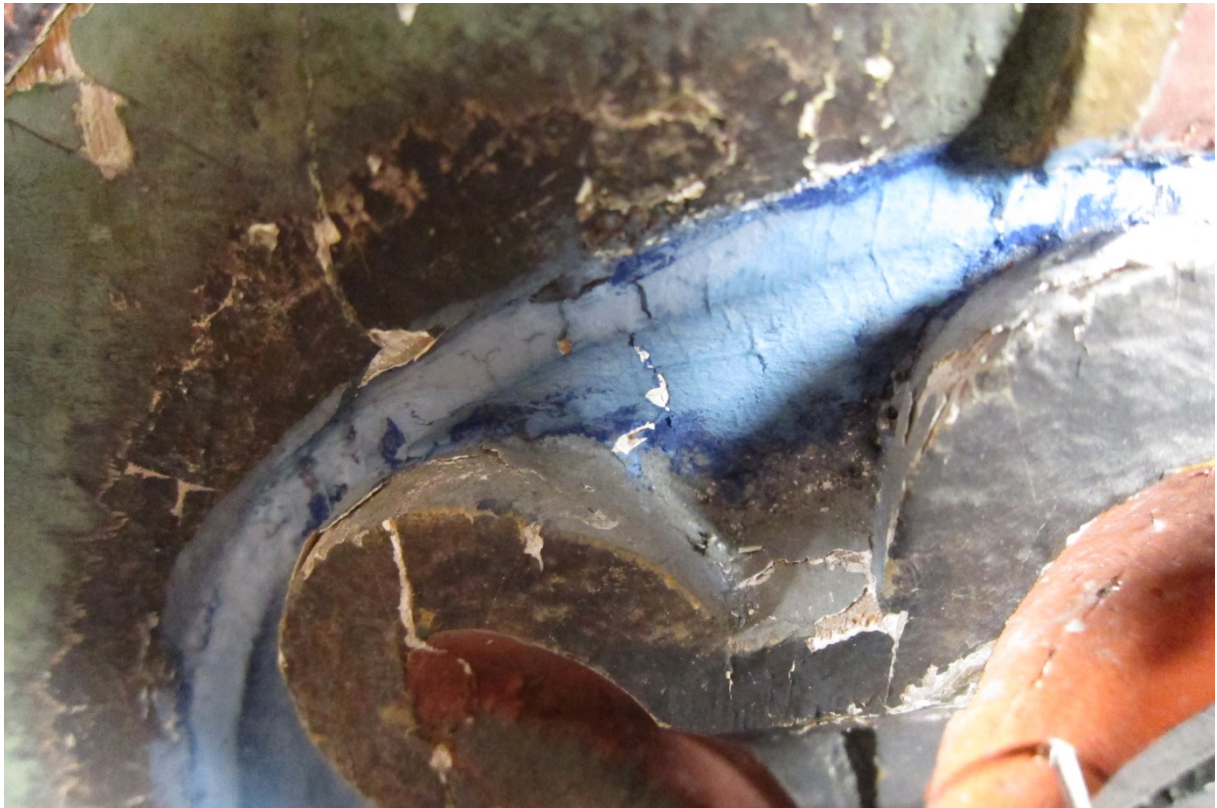
De fleste skadene i polykromien var opp- og avskallinger i varierende størrelser ned til grunderingen. Det var også noen takformede opp- og avskallinger som følger treretningen (Figur 10). Denne skadetypen skyldes trolig aldri kombinert med klimarelaterte bevegelser i treverket; den allerede

og mindre fleksible grunderingen og malingen klarer ikke å følge bevegelsene i treverket ved endringer i luftfuktigheten. Ref. rapport fra Riksantikvaren ved Brønne og Stein, 1983.¹⁴

Figur 10 Område med større opp- og avskallinger. Skadebildet var representativt for bakgrunn i feltene. Nyere spiker som sikret skulpturen til nisjen vises i nedre høyre hjørne. Foto: NIKU 2017.

Til festing av løs maling ble det brukt Lascaux medium for konsolidering (LMK) i ren form og blandet 1:1 med vann. I områder med mange mindre opp- og avskallinger ble det flatekonsolidert ved å påføre limet 1:1 gjennom et tynt japanpapir. Større områder med løs svart maling ble konsolidert med denne metoden. Ved behov ble malingen lagt ned med varmeskje på 60 – 70 °C gjennom silikonpapir.

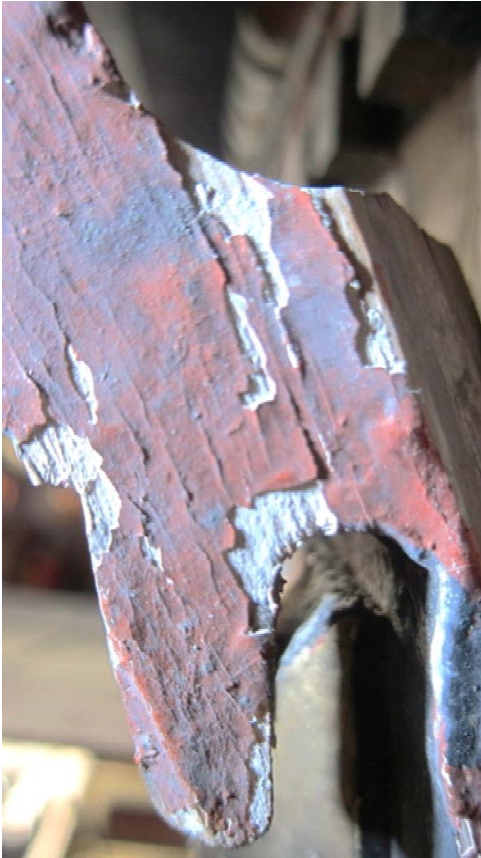
Figur 11 Område med opp- og avskallinger i rød maling på lydhimling. Foto: NIKU 2017.

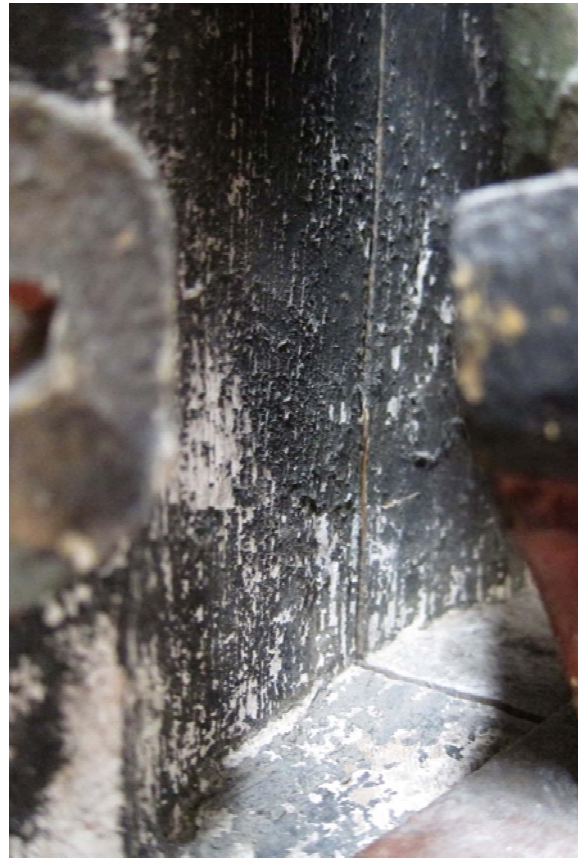
Svart maling hadde spesielt mange og små opp- og avskallinger og svært dårlig vedheft til grunderingslaget. Årsak er ikke kjent, men kan ha med den svarte malingens sammensetning å gjøre. Eksponert opprinnelig blå limfargemaling var ømfintlig og ble skadet ved minste berøring med fukt.

Figur 12 Område med mange små opp- og avskallinger i opprinnelig svart maling på nisjevegg bak skulptur. Foto: NIKU 2017.

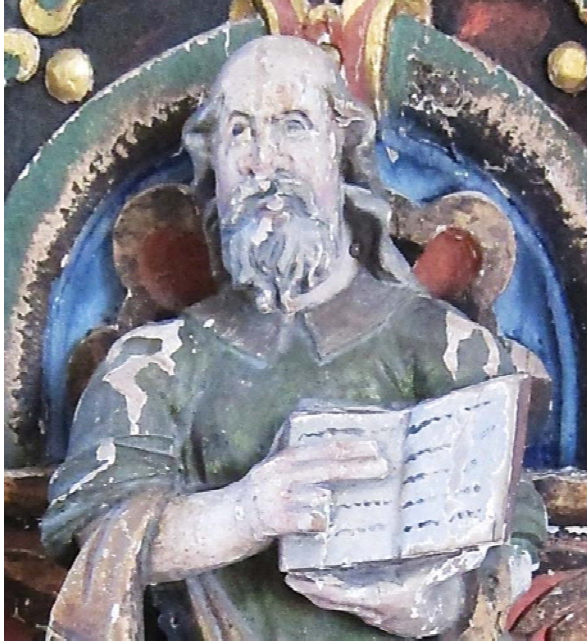
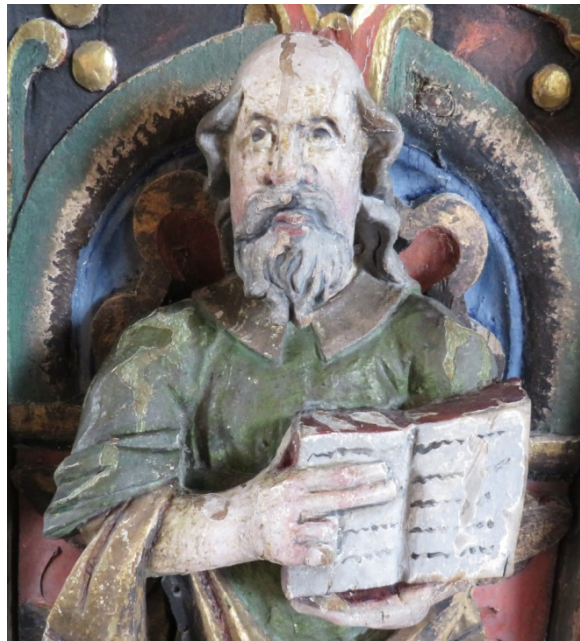
Figur 13 Markus' kappe før retusj. Foto: NIKU 2017.

Figur 14 Markus' kappe etter retusj. Foto: NIKU 2017.

For å gi prekestolen et helhetlig estetisk løft ble eksponert hvit grundering retusjert. Noe bart treverk, der utfall av maling skapte en kontrast som var særlig skjemmende for helhetsopplevelsen, ble også retusjert. Retusjene ble utført med gouache. Retusjene ble hovedsakelig utført som vertikale strekretusjer, både for å kunne skille retusj fra opprinnelig maling og for enklere å kunne justere farge og tetthet i retusjene. På undersiden av lydhimlingen ble det nødvendig å bruke oksegalle for å redusere overflatespenningen ved påføring av retusjmalingsen.

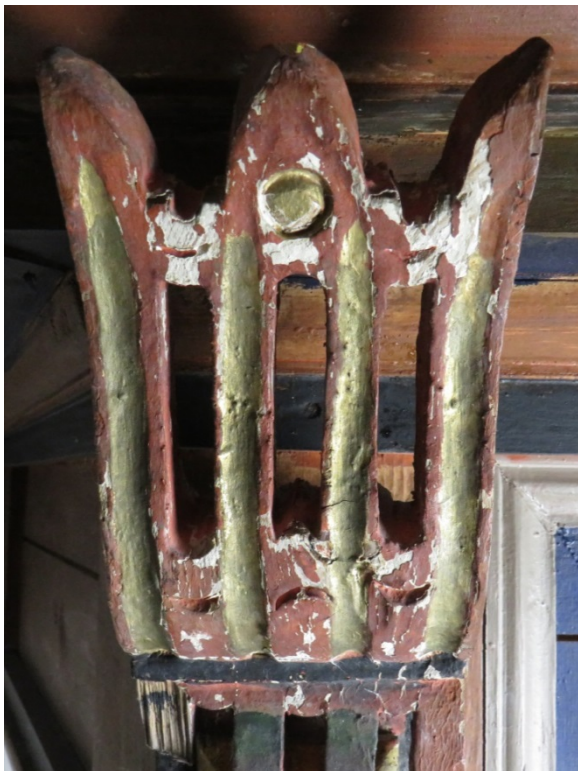
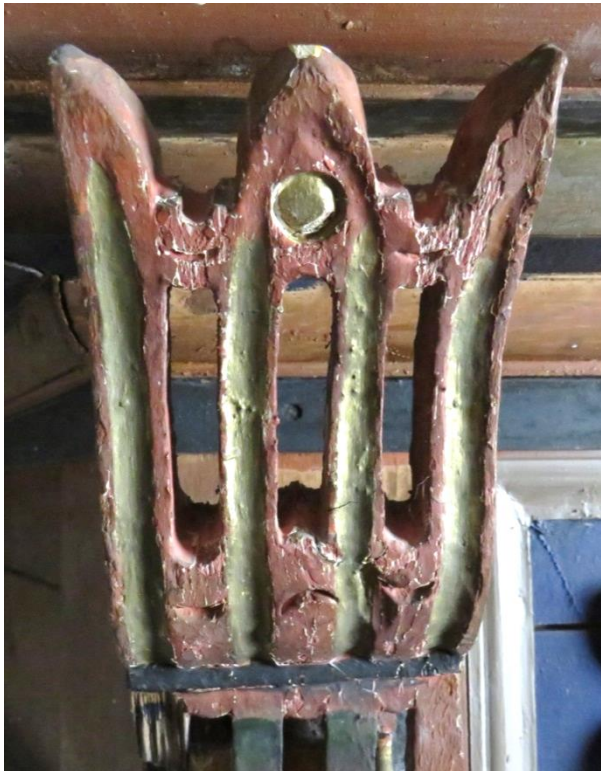
Figur 15 Falsk konsoll før retusj. Foto: NIKU 2017.

Figur 16 Falsk konsoll etter retusj. Foto: NIKU 2017.

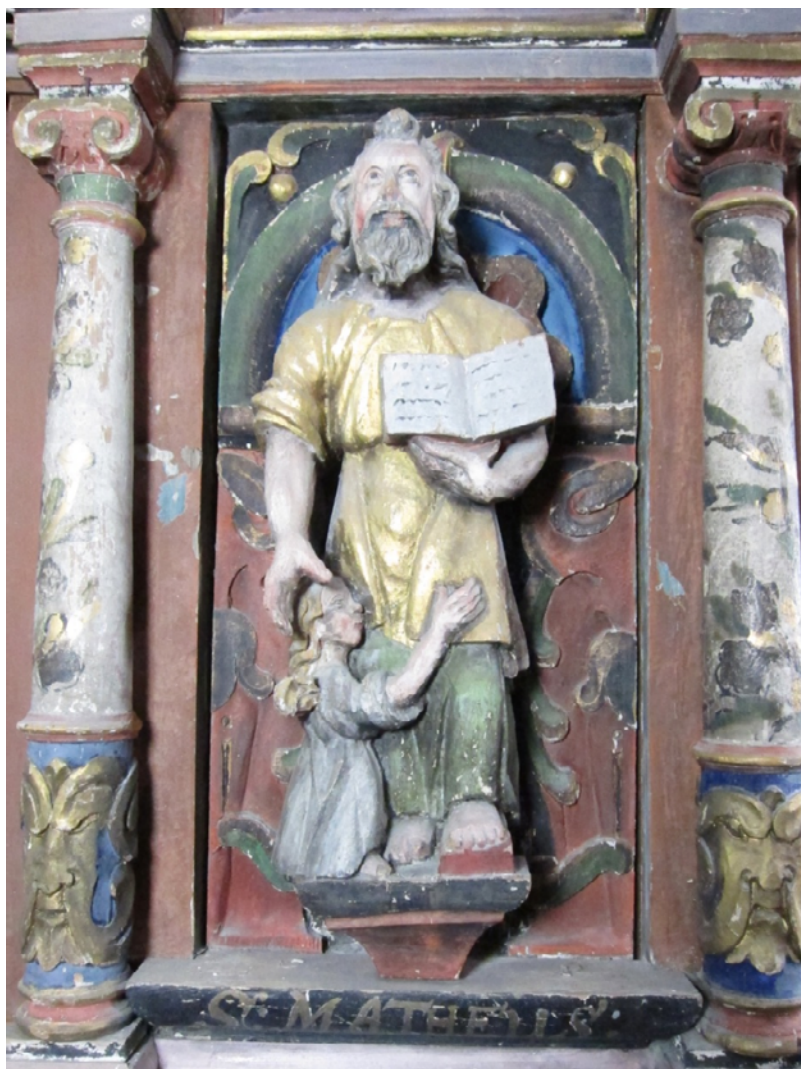
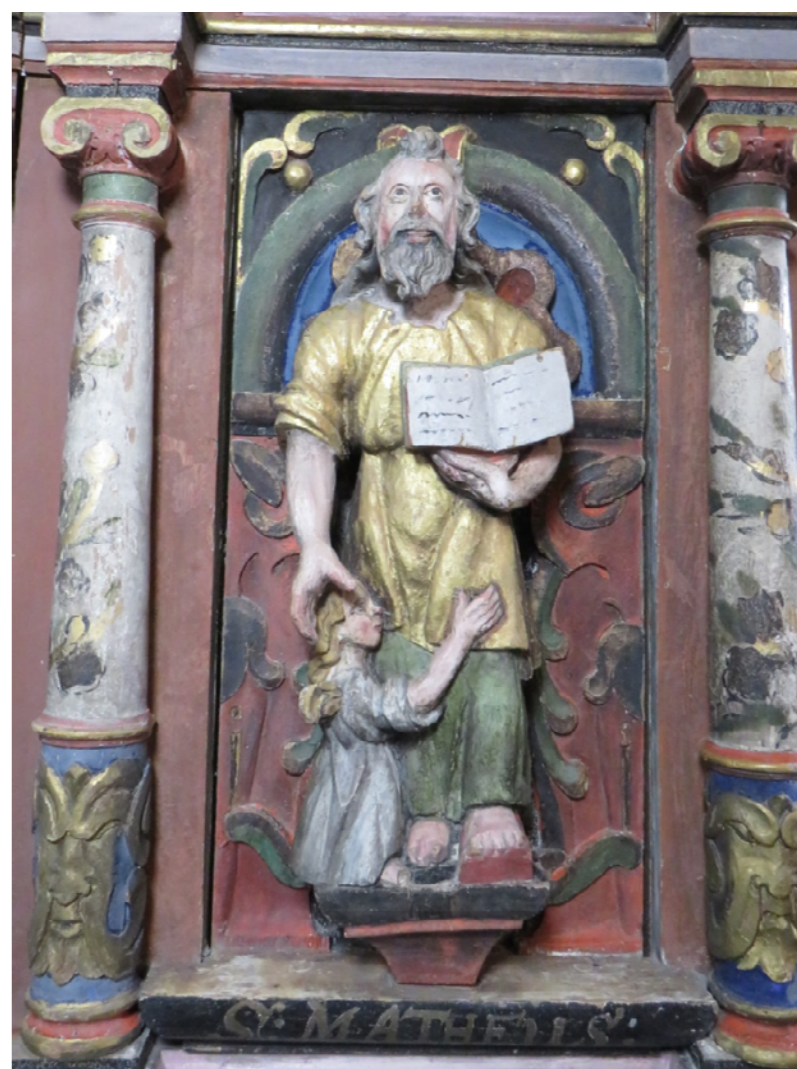
Figur 17 Prekestol felt Matheus, før behandling. NIKU 2017.

Figur 18 Prekestol felt Matheus, etter behandling. NIKU 2017.

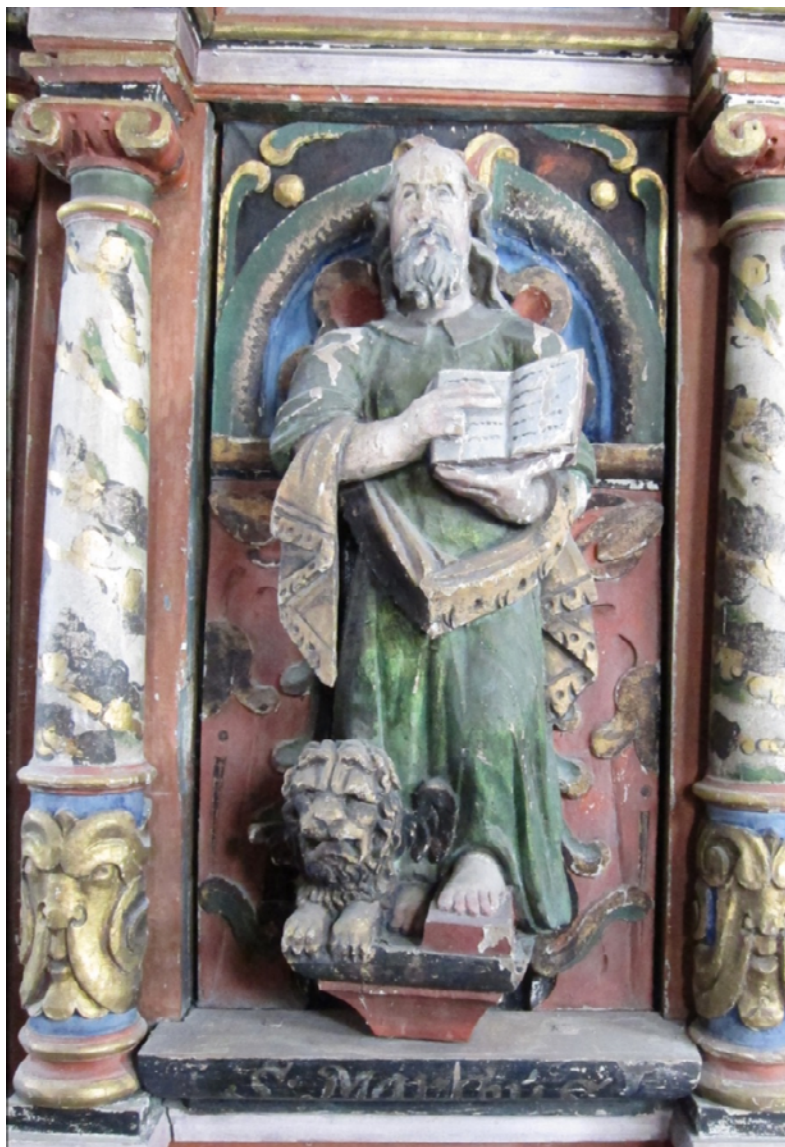
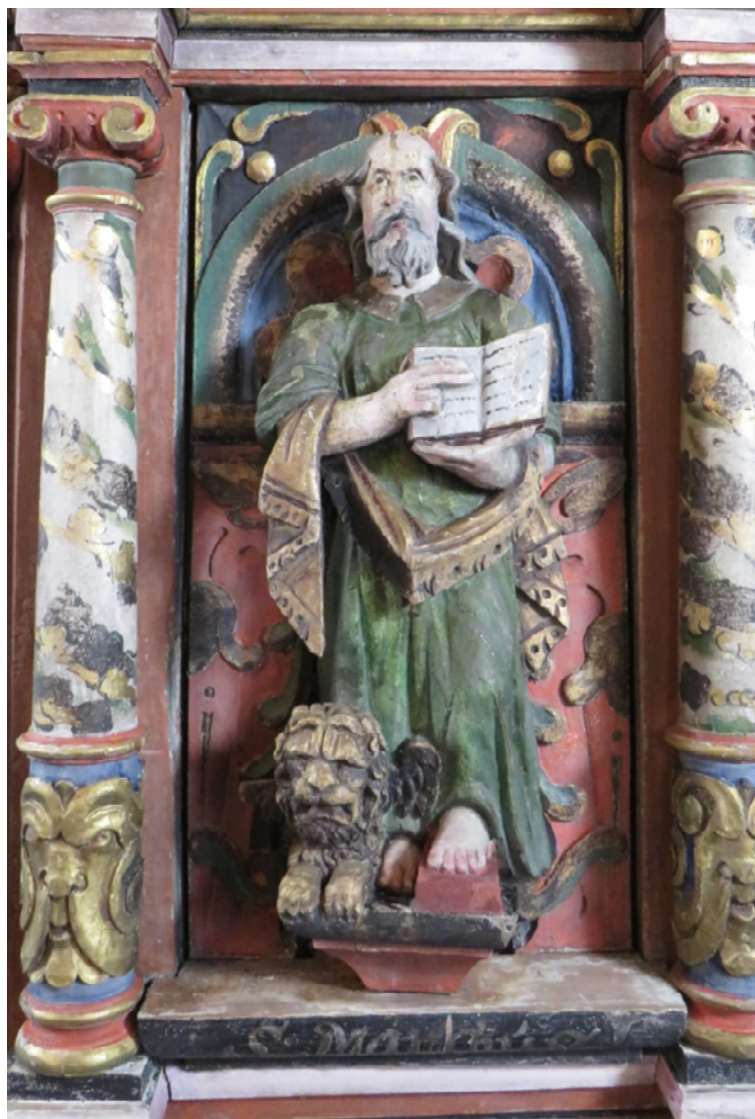
Figur 19 Prekestol felt Markus, før behandling. NIKU 2017.

Figur 20 Prekestol felt Markus, etter behandling. NIKU 2017.

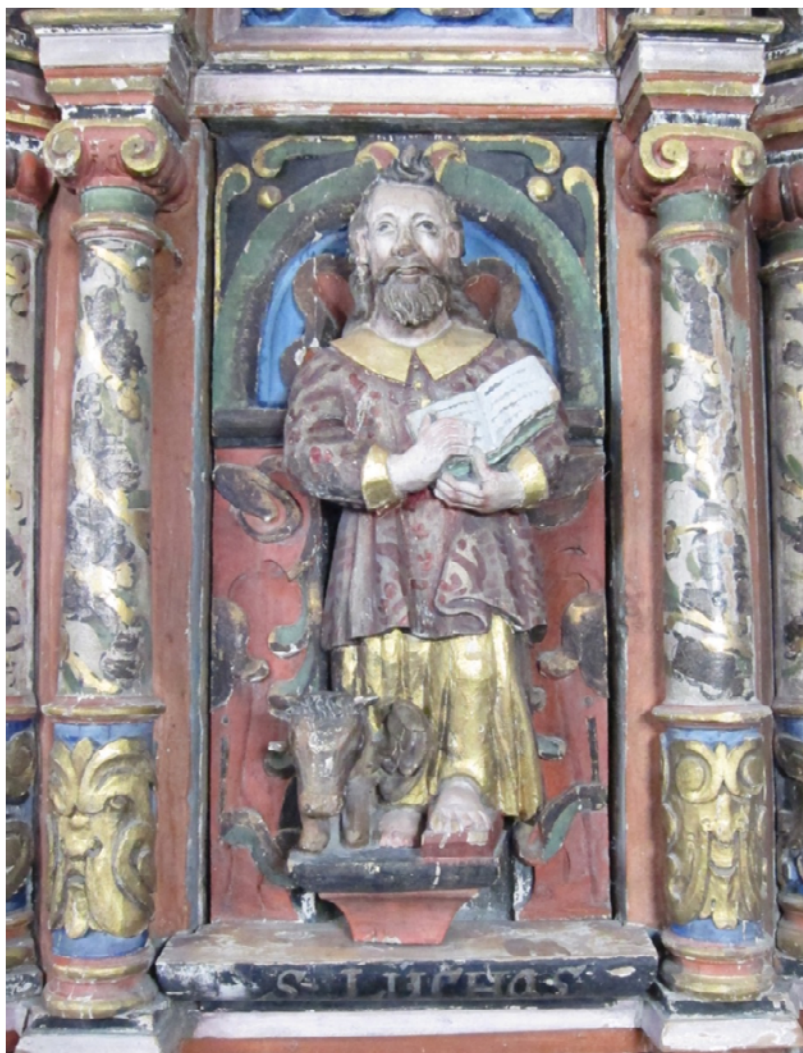
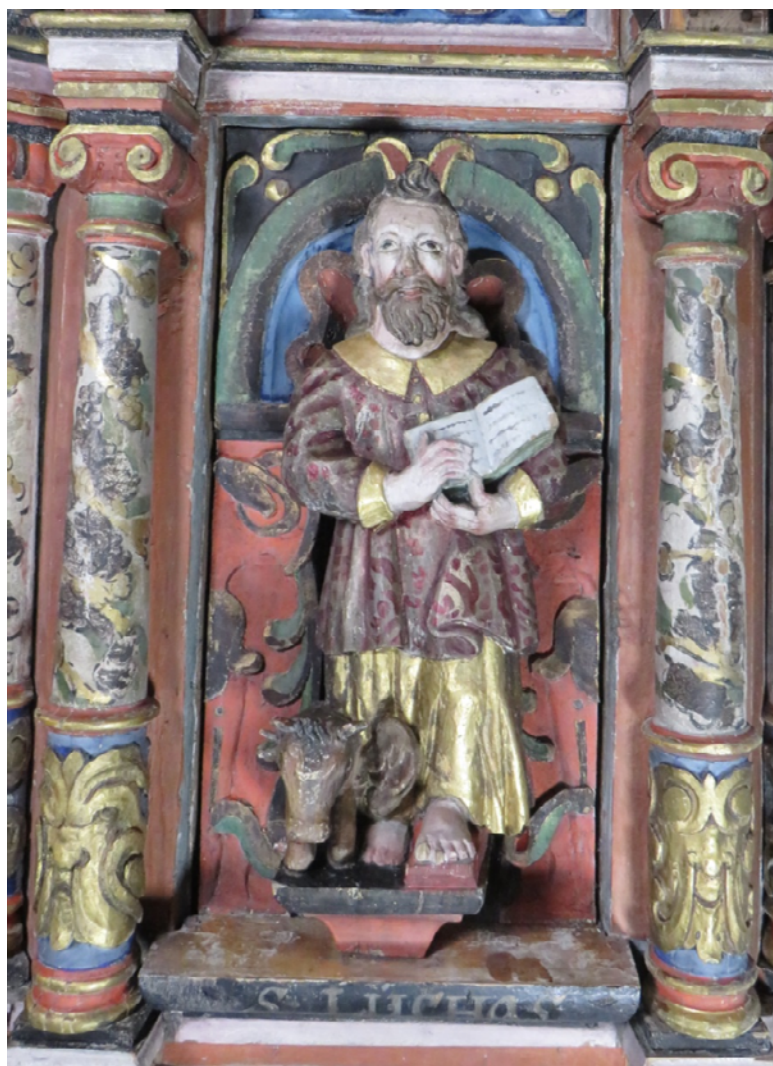
Figur 21 Prekestol felt Lukas, før behandling. NIKU 2017.

Figur 22 Prekestol felt Lukas, etter behandling. NIKU 2017.

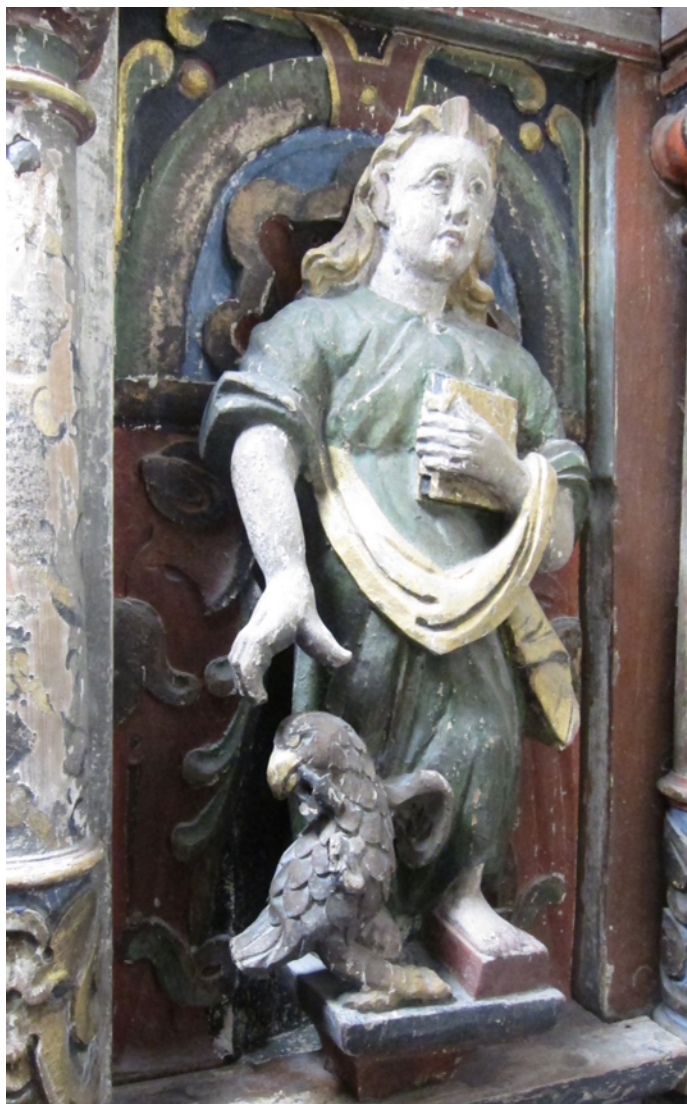
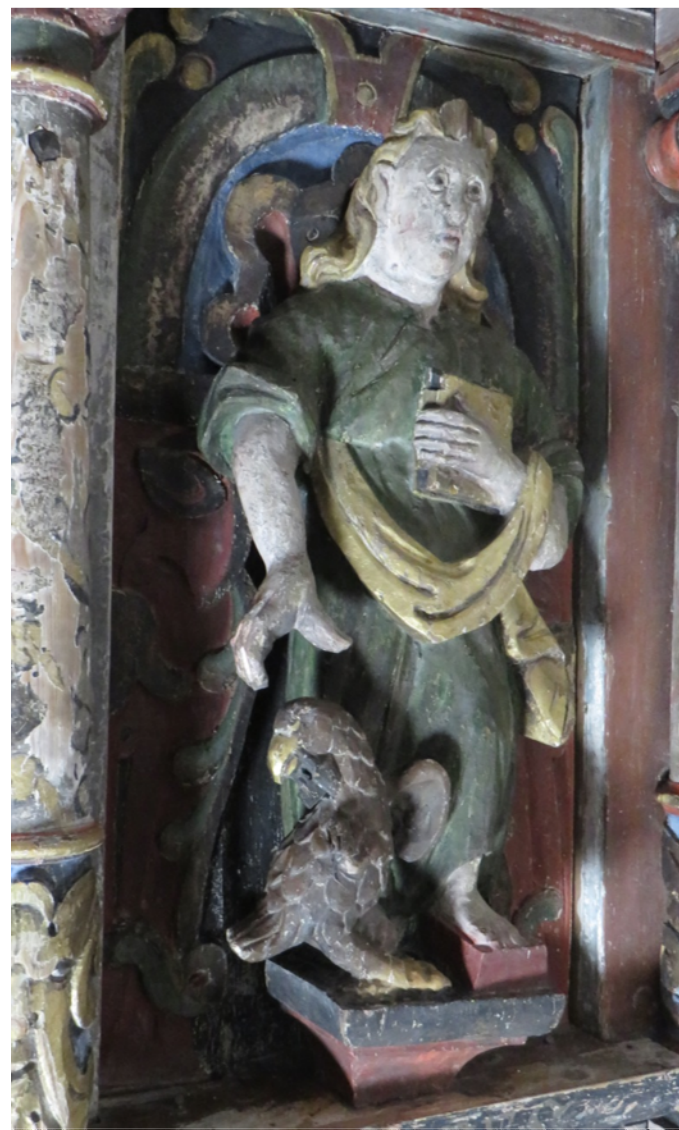
Figur 23 Prekestol felt Johannes før behandling. NIKU 2017.

Figur 24 Prekestol felt Johannes ett behandling. NIKU 2017
