KARL JOHANS GATE 45 - FARGEUNDERSØKELSE AV FASADEN

Tittel Karl Johans gate 45 - Fargeundersøkelse av fasaden Oslo	Rapporttype/nummer NIKU Oppdragsrapport 60/2017	Publiseringsdato 20.06.2017
	Prosjektnummer 1020985	Oppdragstidspunkt 22.5. – 20.6.2017
	Forsidebilde Gatefasade, Karl Johans gate 45. Susanne Kaun/NIKU	
Forfatter(e) Susanne Kaun & Ellen Hole	Sider 26	Tilgjengelighet Åpen
	Avdeling Konservering

På oppdrag fra BVK Highstreet v/Grape Architects AS (Maren Bjerkeng) har NIKU utført farge- og materialundersøkelser av gatefasadene i Karl Johans gate 45.

Målet med undersøkelsen var å finne frem til opprinnelig farge- og materialbruk og å gi en anbefaling av farger og materialer ved neste rehabilitering.

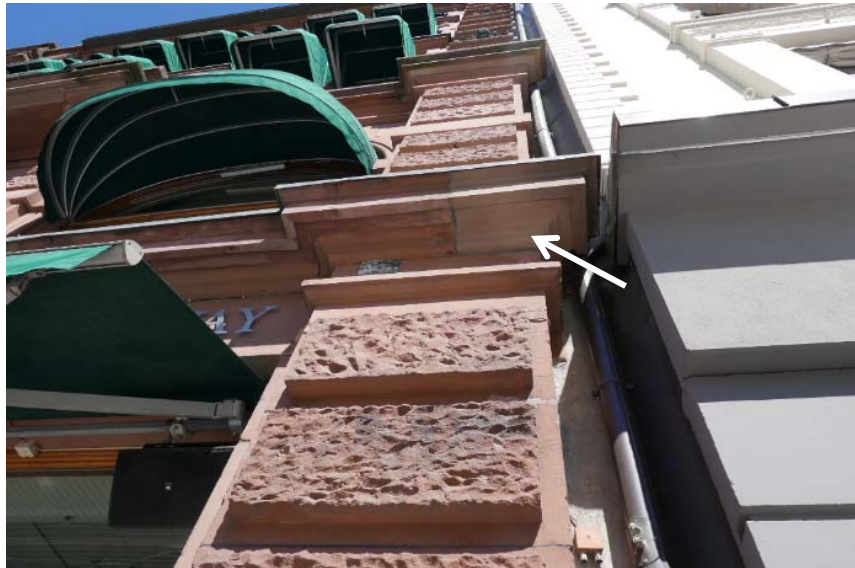
Det er skiftet ut stein en rekke steder på fasaden. Den nye røde sandsteinen harmonerer meget godt med den opprinnelige og det er mulig at man fortsatt kan få tak i samme type. Huggeteknikken i reparasjonssteinene er noe grovere i uttrykket enn i opprinnelig stein, spesielt kommer dette til uttrykk på tilhugne kvaderstein.

Figur 10: Rød pil viser reparasjon med ny sandstein, som harmonerer meget godt med opprinnelig stein.

- Det bør gjøres en vurdering av skadeomfang på sandsteinen og om det er behov for utskifting av skadet stein. Svakheter i løsning for vannavrenning utbedres.

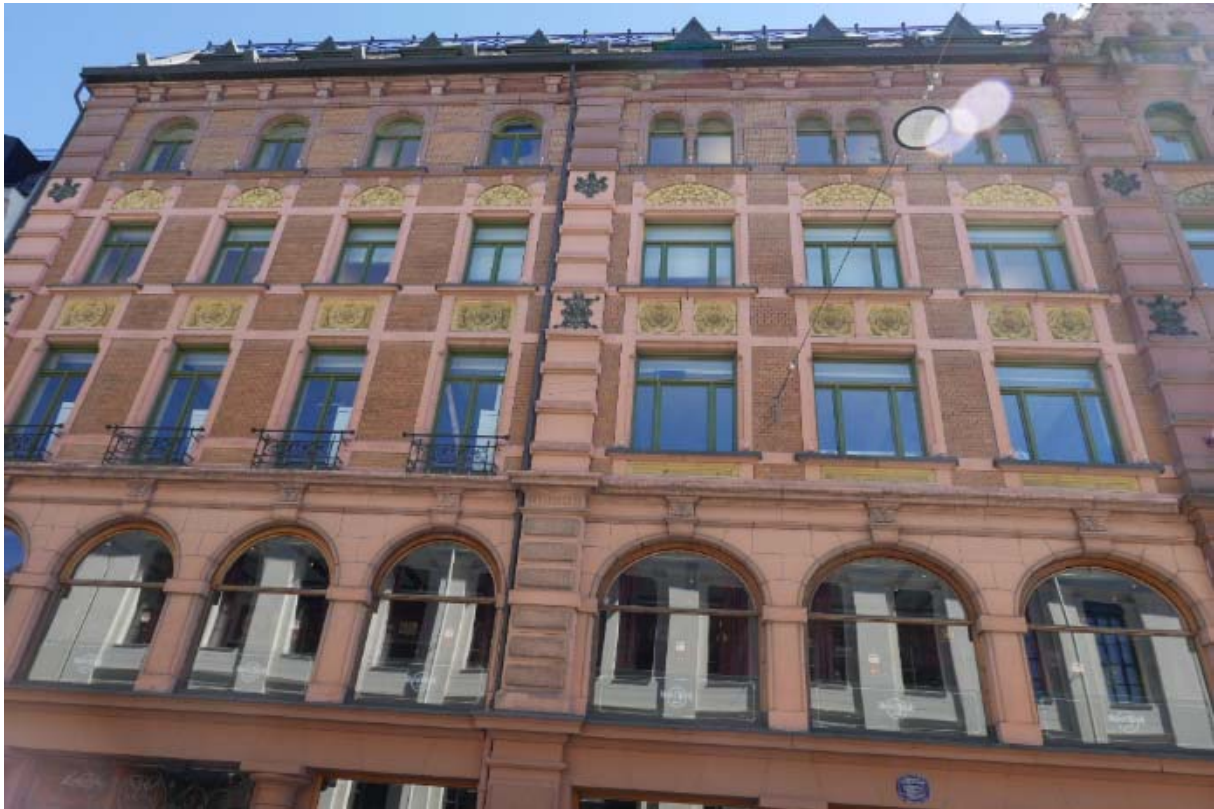
Figur 13: Fasade mot Universitetsgata, øverste etasje er et senere påbygg med naturstein, mens 2.-3. etasje har malte støpte elementer i en farge som harmonerer dårlig med natursteinen.

- Sandsteinsimitasjonene i Universitetsgata males opp i en farge som harmonerer best mulig med de ekte sandsteinspartiene. For å få kontroll over underlaget anbefales malingsfjerning og oppmaling med to-komponent silikatmaling. Arbeidet må utføres av en dyktig maler med omfattende erfaring innen antikvarisk rehabilitering. Fargen må bestemmes på grunnlag av prøveoppstryk.

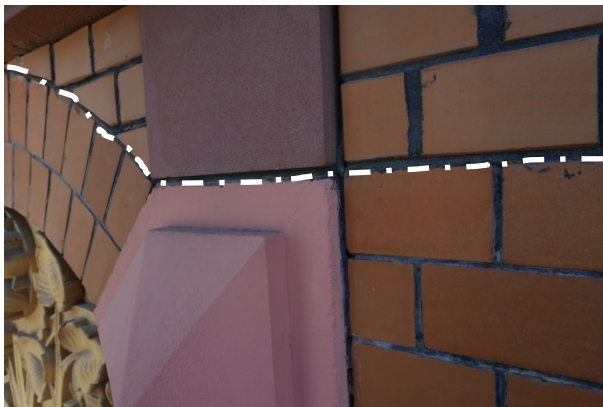
Figur 14: Detalj fra fasaden mot Universitetsgata mellom 4- og 5. etasje. Ovenfor stiplet linje er fasaden påbygget, og den røde sandsteinen og teglsteinmurverket er sekundære. Nedenfor stiplet linje er det original murverk med støpt steinimitasjon og dagens rosa oppmaling.

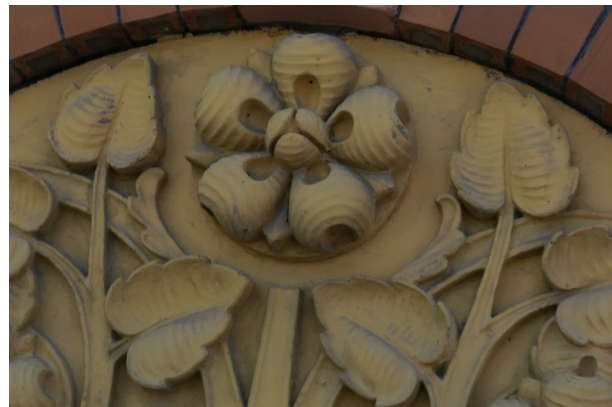
Figur 15: Detalj fra fasaden mot Universitetsgata. Ornamet i støpt steinimitasjon, detalj, malt med gul maling.

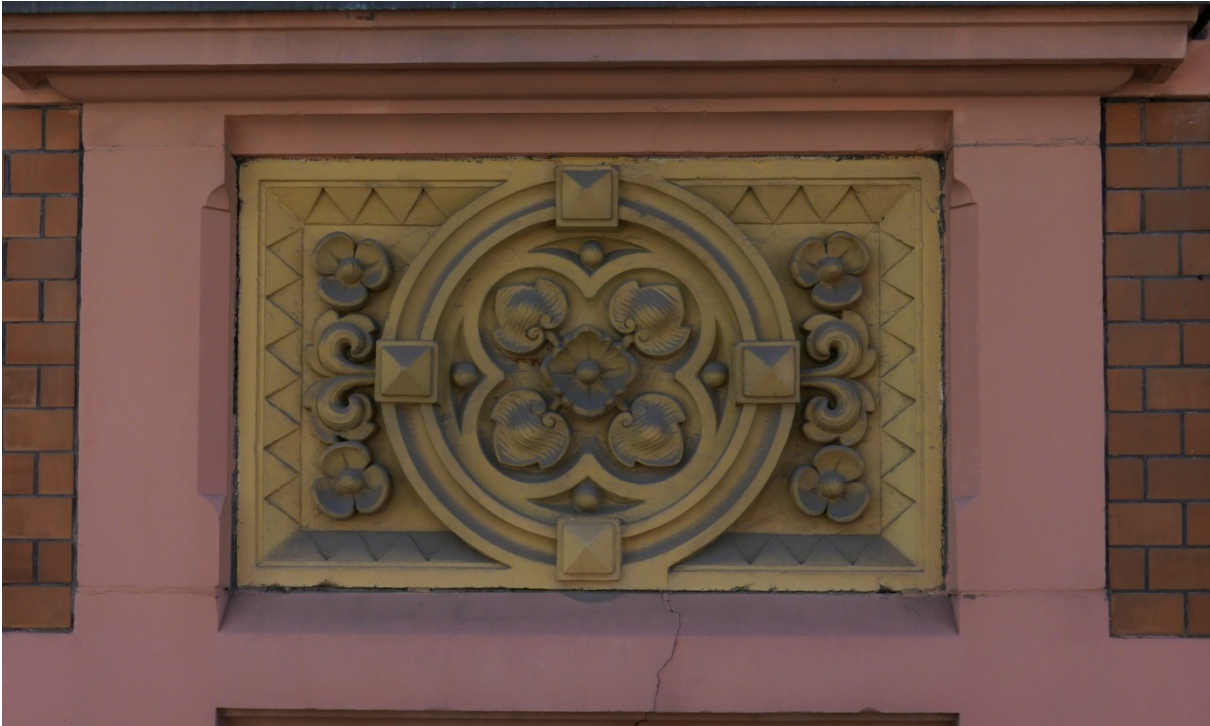
Figur 16: Detalj fra fasaden mot Universitetsgata. Ornament og omramming i støpt steinimitasjon, malt med gul og rosa maling.

Tabell 2/Figur 20). Mens den første oppmalingen var i godt overensstemmelse med de opprinnelige fargene til steinimitasjonen, avviker dagens oppmaling nokså mye fra fargene på natursteinen. Den røde fargen i 1. etasje er imidlertid ganske vellykket.

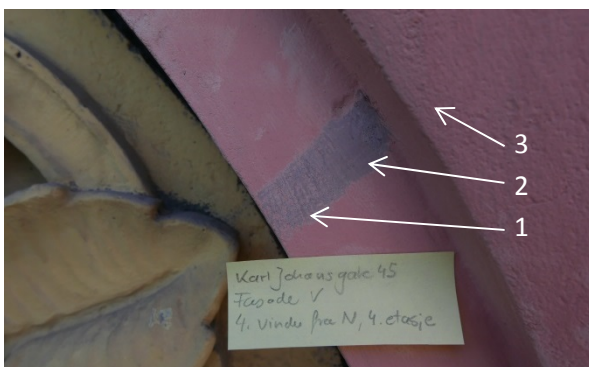
Figur 17: Fargetrapp på rød sandsteinimitasjon. For beskrivelse av lag se Tabell 1.

Tabell 1: Farge-trapp på vestfasade (Universitetsgata), 4. etg., på rødlig steinimitasjon

Lag	Farge	NCS-kode S	Illustrasjon av fargenyansen	Malingstype	Periode
1	Rød/rosa			Steinimitasjon/ umalt overflate	I: 1897
2	Rød/rosa	3010-Y70R		Oljemaling?	II
3	Rosa	1020-Y80R		Moderne maling	III

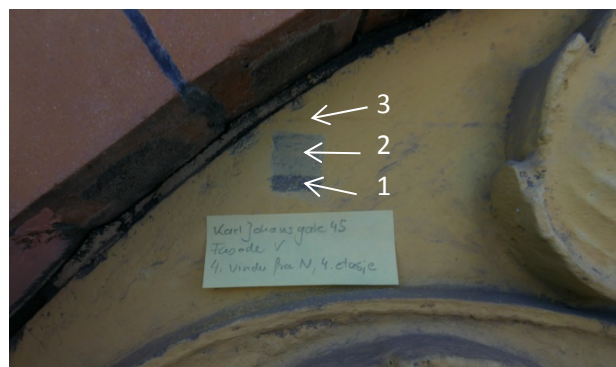
Figur 18: Fargetrapp på gul sandsteinimitasjon. For beskrivelse av lag se Tabell 2.

Tabell 2: Farge-trapp på vestfasade (Universitetsgata), 4. etg., på ornament i gul steinimitasjon

Lag	Farge	NCS-kode S	Illustrasjon av fargenyansen	Malingstype	Periode
1	Gul/brun			Steinimitasjon/ umalt overflate	I: 1897
2	Gul/brun	3020-Y		Oljemaling?	II
3	Gul	1020-Y10R		Moderne maling	III

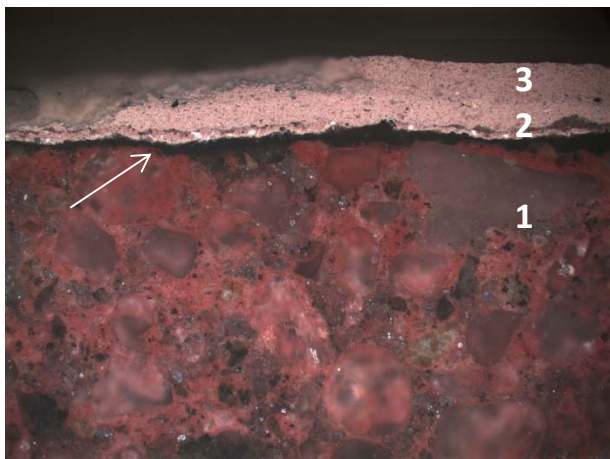
De røde sandsteinsimitasjonene i Universitetsgata er støpt i et materiale som har tydelig rød pigmentering, for å harmonere med den røde sandsteinen. Det ble funnet to røde malingslag utenpå disse. Mellom støpet og malingslagene viste mikroskopi-undersøkelsene et tydelig skittlag. Dette forklarer hvorfor antallet malingslag er så få til tross for at bygningen er over 100 år, disse elementene har stått umalt i lang tid, inntil de vel ble så skitne at en overmaling ble ansett som nødvendig (Tabell 1/Figur 19).

Figur 19: Tverrsnitt, materialprøve 04. Rød innfarget mørtel (nr. 1, støpt element) med to rosa malingslag (nr. 2 og 3). Legg merke til skittlag mellom mørtel og maling (pil).

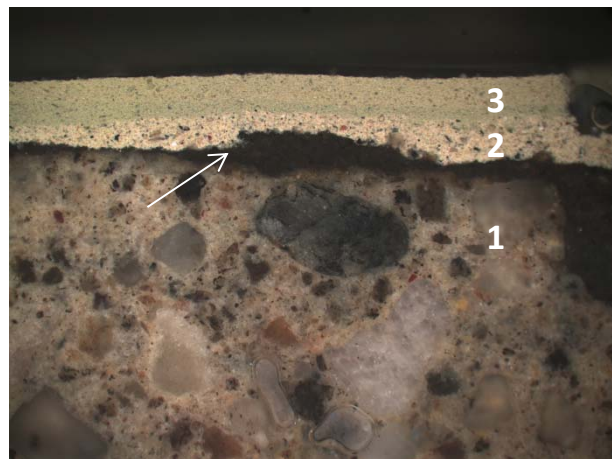
De gule ornamentene i Universitetsgata er støpt i en innfarget gul støpemasse, og er også en steinimitasjon som opprinnelig var umalt. Også her ble det funnet to malingslag utenpå støpet, et dust gult innerst og dagens gule lag ytterst (

Figur 20: Tverrsnitt, materialprøve 06. Gul innfarget mørtel (nr. 1, støpt element) med to gule malingslag (nr. 2 og 3). Legg merke til skittlag mellom mørtel og maling (pil).

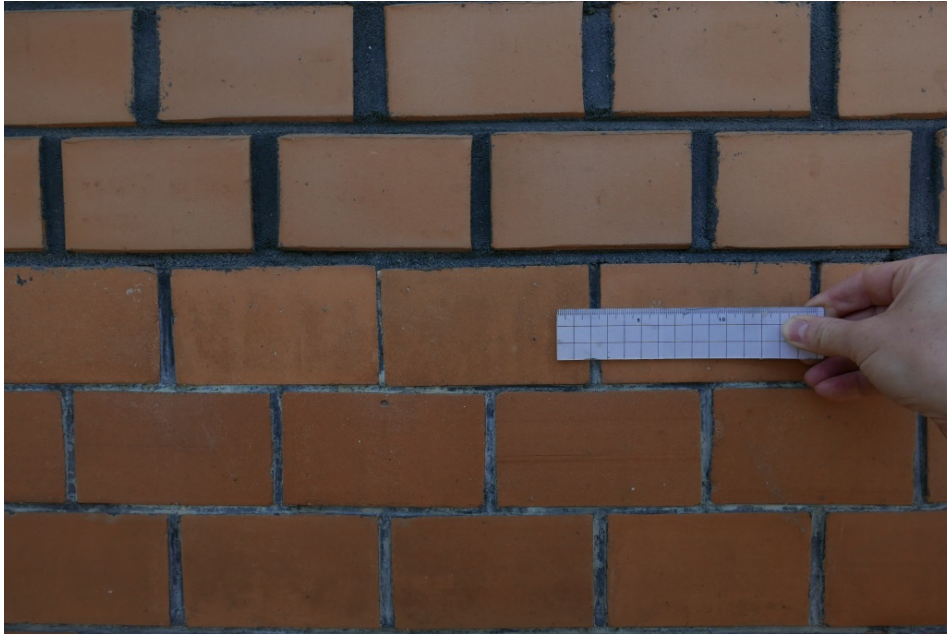
Loftsetasjen (5. etasje) på fasaden i Universitetsgata er et senere tilbygg, og denne delen er utført i naturstein og teglstein. I forbindelse med denne utbyggingen er det sannsynligvis også gjort større utbedringer på fasaden mot Karl Johans gate. Den nye teglsteinen er noe mindre enn den opprinnelige, og fugene er bredere (Figur 21).

Figur 21: Vestfasade (Universitetsgata). Teglsteinsmur mellom 4. og 5. etasje. De nedre tre radene er opprinnelig murverk, mens de øvre to radene er sekundære. De sekundære teglsteinene er mindre i format, og fugene er dermed bredere enn de originale fugene.

- Ved utbedringer av fugemørtel i teglsteinsmurverket anbefales å bruke en kalkbasert og mørkegrå pigmentert fugemørtel tilsvarende original fugemørtel.

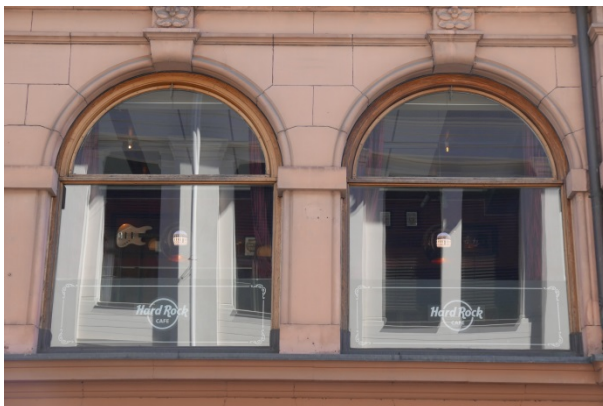
Figur 22: Store vinduer i 2. etg. mot Universitetsgata. Vinduene har lakerte eikerammer og moderne isolerglass.

- T-postvinduene/toramsvinduer i 3.-5. etasje males mørkebrune med oljemaling. Vurder utskiftning på grunn av teknisk levealder.
- Vinduene i 1. og 2. etasje, samt dører i 1. etasje, lakkeres ved neste rehabilitering/utskifting med en mørkpigmentert lakk av god kvalitet.

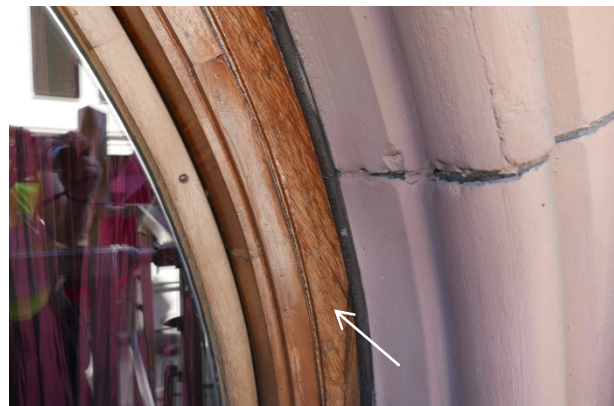
Figur 23: Detalj fra bilde til venstre. Den innerste delen av rammen kan være original (pil).

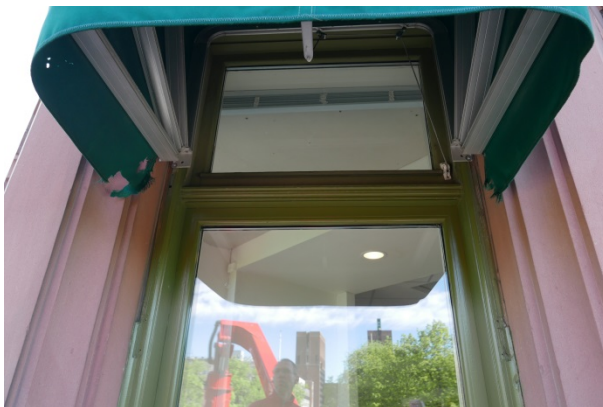
Dagens vinduer er fra 1984, og siden man regner 30 års teknisk levealder for isolerglassvinduer, kan man vurdere utskiftning i forbindelse med kommende fasaderehabilitering. Dagens form og inndeling harmonerer godt med opprinnelig uttrykk.

Figur 24: Tårn, 3. etg. mot Karl Johans gate. Vinduet er et moderne isolerglassvindu.

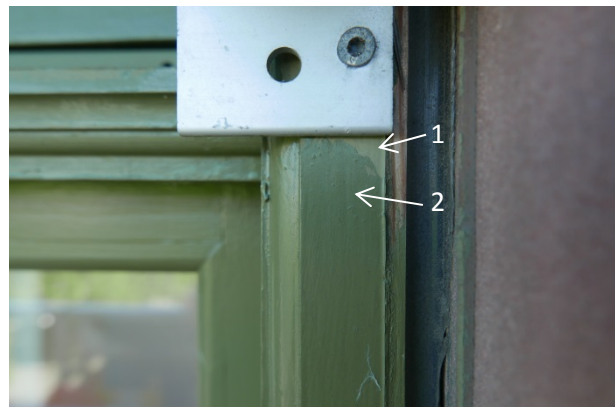
Det ser ut til at også ytterkarmene har blitt skiftet ut i disse etasjene. Det ble funnet to grønne lag på vinduene, der det eldste er noe mer olivengrønt enn dagens grønne farge (NCS S 6020-G70Y). Da bygården ble oppført var det vanlig å male vinduene mørk. Mest vanlig var mørk brunt, hvilket vil harmonere med en mørkere eikeinnramming i 1. og 2. etasje. Man finner også eksempler på mørkegrønt, som for eksempel på Universitetet rett over gaten.

Figur 25: Detalj fra bilde til venstre. Vinduet har to grønne malingslag. Lag 1: olivengrønn og lag 2: dagens grønne

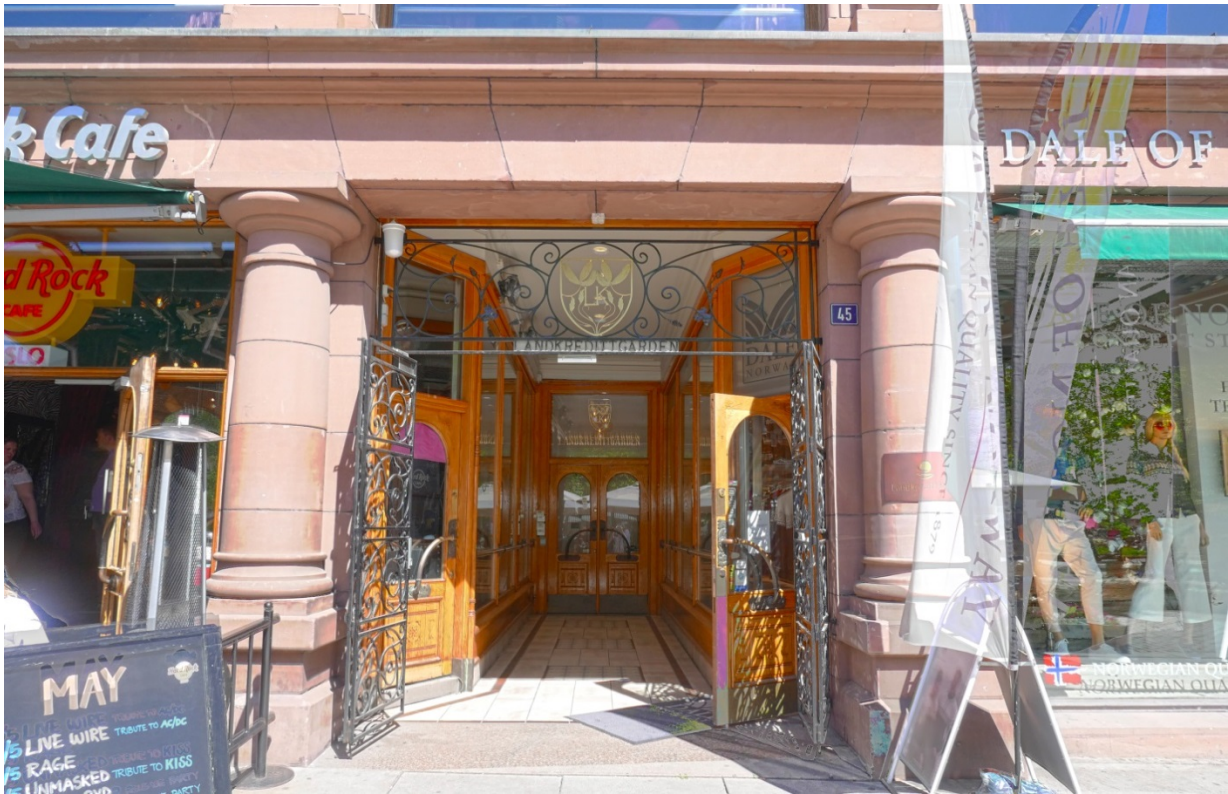
Figur 26: Inngangsparti i Karl Johans gate. Smijernsporten er fra da Landkredit tok over bygningen (1924). Dørene kan være originale, eller fra 1924.

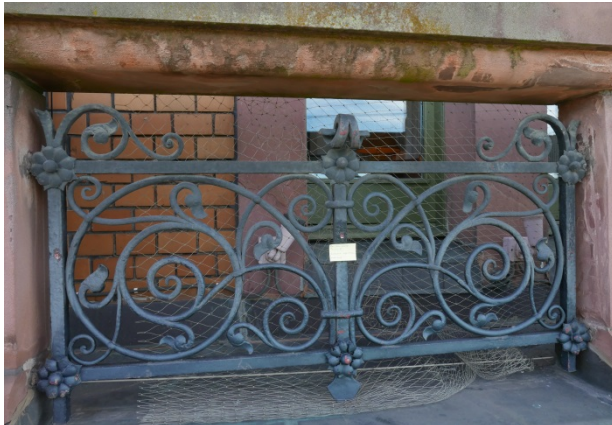
Figur 31: Opprinnelig smijernsrekkverk i loftsetasje mot Karl Johans gate.

- Alt smijern skrapes godt slik at all løs maling fjernes, vaskes med salmiakk, nøytraliseres med vann. Områder med bart metall settes inn med rusthindrende olje (for eksempel Owatrol), deretter males de opp med 2 lag sort Bengalack.

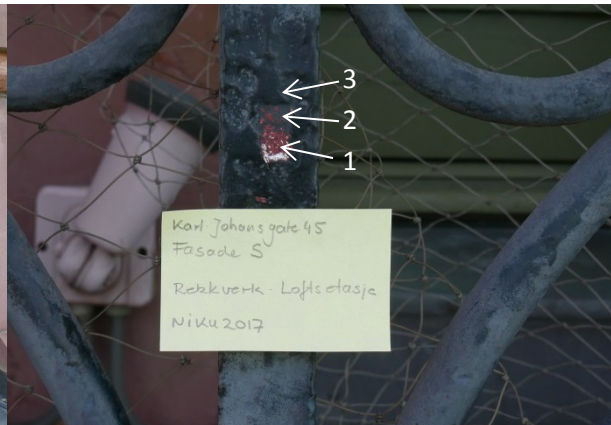
Det ble kun funnet to fargelag på smijernselementene, og begge var sorte. Innerst ligger en nyere rødbrun mønjetype⁷ (Tabell 3 og Figur 32). Det ser ut til at elementene har blitt grundig rensert for maling ved en tidligere anledning, og det ble ikke funnet fargespor fra byggeår. Det finnes en rekke eksempler på at smijern som er malt i kobberimiterende farger, men det ble ikke funnet noen tegn til dette på bygningen, og det er mest naturlig å gå ut fra at de har vært sorte.

Figur 32: Detalj fra bilde til venstre. Farge-trapp på smijernsrekkverk med tre lag. 1: rødbrun (grunning), 2: sort, 3: sort (dagens farge).

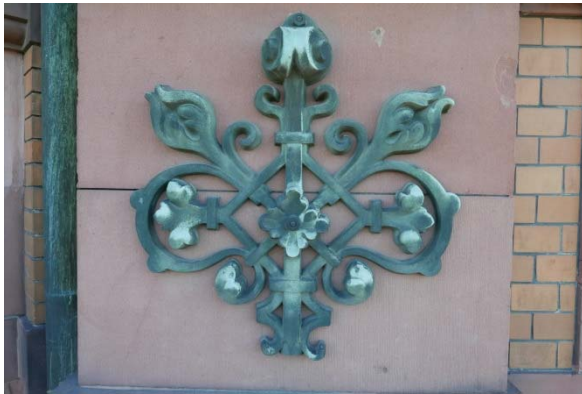
Ornamentene i kobber er i dag irret (Figur 35 og Figur 36).

Figur 35: Kobberornament på fasaden mot Karl Johans gate. Kobberoverflaten er irret og fremstår i grønne farger.

- Ornamenter i kobber rengjøres forsiktig med mild vaskemiddel (f. eks. *Zalo*) og myk børste og nøytraliseres med rent vann. Naturlig irret patina beholdes.

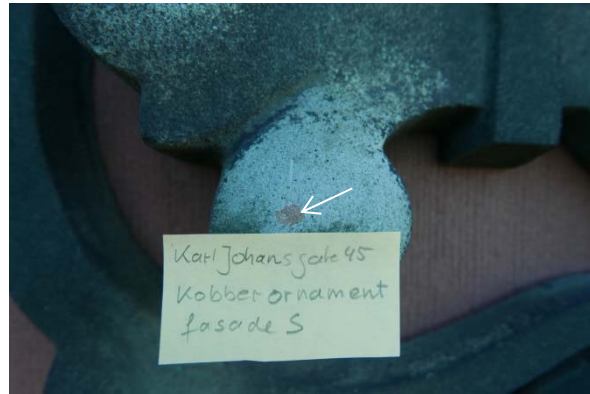
Figur 36: Detalj fra bilde til venstre. Under den irrete overflaten kommer den uendrete rødbrunlige kobberfargen frem (pil).
