A 317 NORDDAL KIRKE

Undersøkelser av middelalder-alterskapet med tilhørende 1600-tallsramme. Hovedrapport

Tittel A 317 NORDDAL KIRKE Undersøkelser av middelalder-alterskapet med tilhørende 1600-tallsramme. Hovedrapport	Rapporttype/nummer NIKU Oppdragsrapport 87/2017	Publiseringsdato 01.07.2018
	Prosjektnummer 1021121	Oppdragstidspunkt Juni 2017 – juli 2018
	Forsidebilde Altertavla i Norddal kirke. Foto NIKU 2016	
Forfatter(e) Tone M. Olstad, Christina Spaarschuh, Christine Løvda	Sider 76	Tilgjengelighet Åpen
	Avdeling Konservering

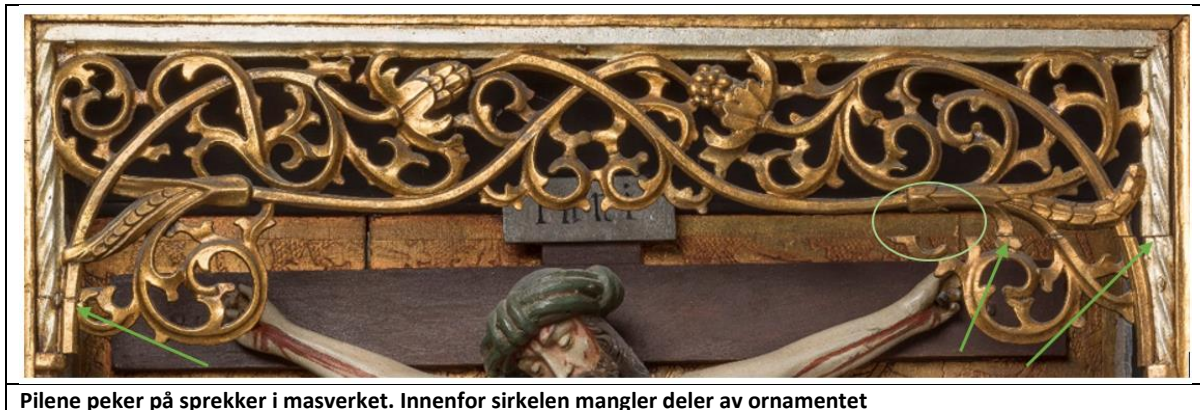
Tilstanden er generelt god. Det er observert sprekker og manglende deler. Se figur nedenfor.

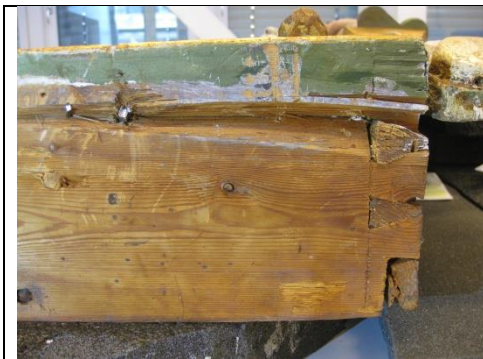
Undersiden av ramme, nedre høyre hjørne. Her er det en utrivning i treverket.

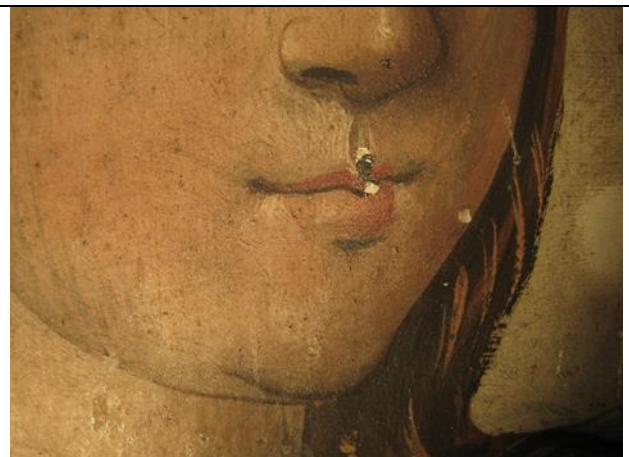
Margaretas munn. Legg merke til at undertegningen er synlig i en skade på øvre del av munnen.

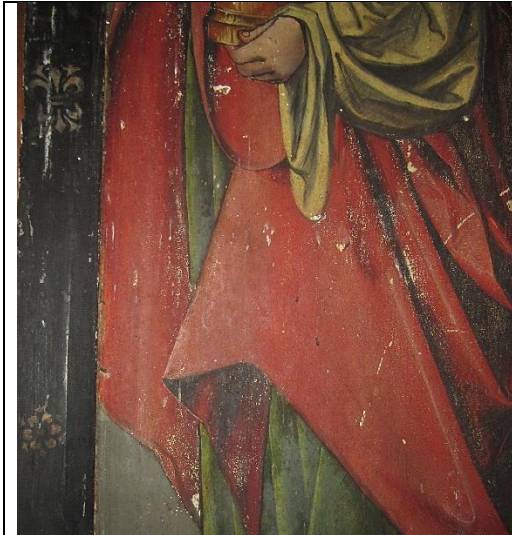
Det er en markant forskjell mellom tilstanden på maleriene på fløydørenes innside og utside. Maleriene på utsiden har en del mekaniske skader, riper, hakk og skader etter støt o.l. fordelt over hele overflaten. Overflaten er jevn skjemma av smuss. Det er søl av maling både på billedfelt (og ramtrær). Det kan ligge et tynt lag med fenniss, som er noe misfarget. Fargene på maleriene oppleves likevel som klare. I områder med rød og sort maling, observeres et maleteknisk problem som har ført til dannelse av alderskrakeleringer. Dette er i områder der rødt er blandet ut med forholdsvis mye sort, og i sort-dominerte områder generelt at dette fenomenet opptrer sterkest. Denne typen krakeleringer kan også observeres i samme type fargeområder på maleriene på innsiden. Det er områder med forholdsvis mye oppskallinger i disse maleriene, og en del avskallinger.

Utside, betrakers venstre dør, midtfelt med skader. Foto tatt i kirken i 2016

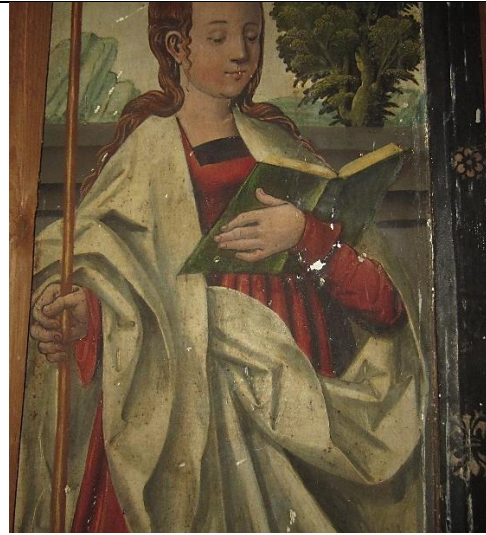
Utside, betrakers høyre dør, midtfelt med skader. Foto tatt i kirken i 2016

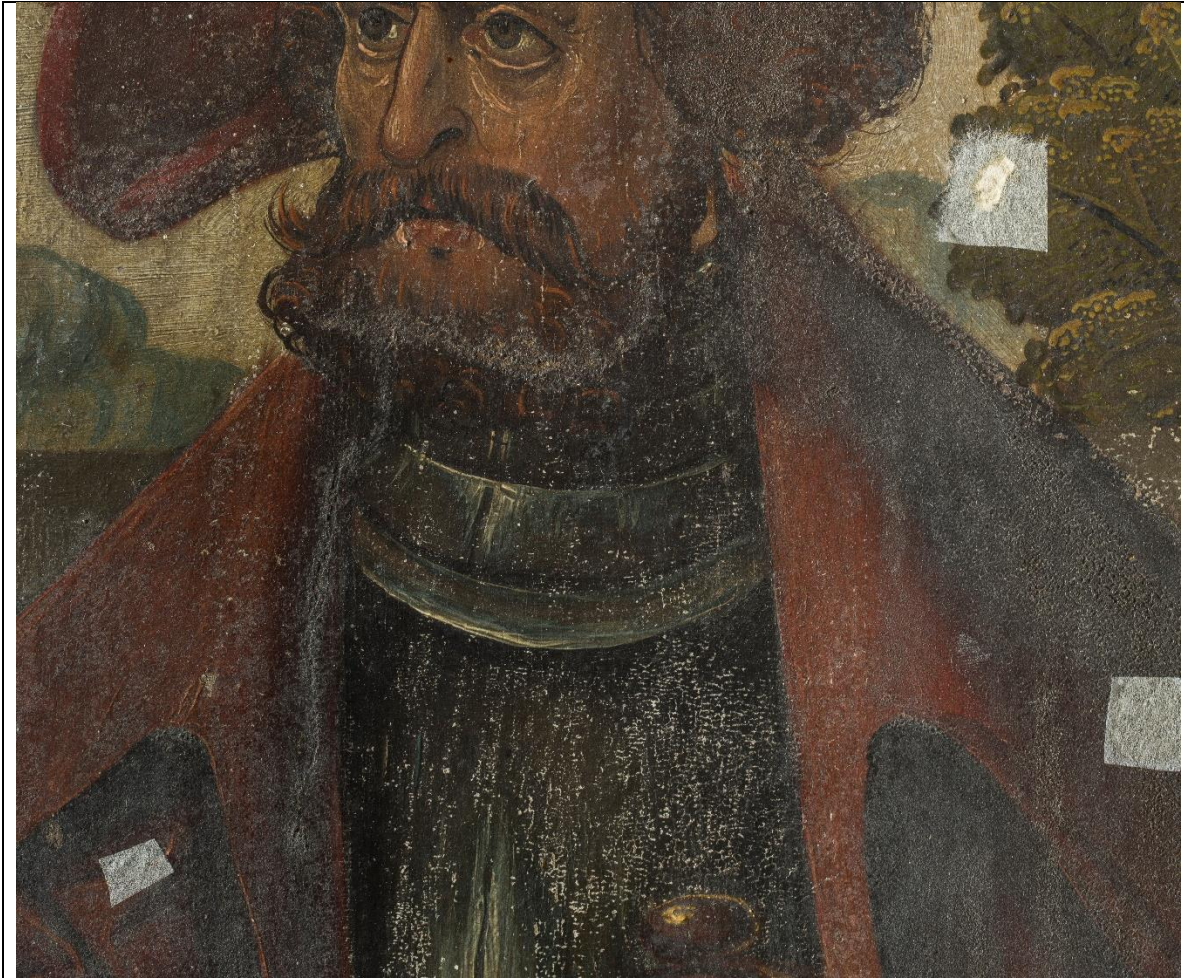
Maleriene på innsiden av fløydørene er preget av ett eller flere lag mørknet og skitten ferniss som demper maleriets farger i stor grad. Det er færre hakk og annen type mekaniske skader i overflaten enn på utsiden. Det er heller ikke observert malingsøil på malerienes overflate. Derimot er det flere områder med utpreget mikrokrakelering eller oppsprekking som gjør at malingen skaller av i bitte små malingsflak, eller er ustabil. Det er oftest områder med mørk eller sort maling og i områder med mørkerødt, som på utsiden. På betrakers venstre dør kan dette observeres blant annet til venstre for biskopens hode; i muren og treet, i foret i biskopkåpens innside og rundt konturene til brokademønsteret på utsiden av biskopens kåpe. På betrakers høyre dør kan dette observeres blant annet på store deler av Olavs rustning, på Olavs hellebard, og i de mørkeste områdene av Olavs røde kappe. I blandinger med hvitt synes krakeleringen å være redusert, men skadetyper er likevel observert i den nærmest beige bakgrunnsfargen nederst i begge maleriene, og det ser det også ut til å være denne type skade i himmelen på betrakers høyre dør. Denne fargen er modellert med blyhvitt. Totalt dekker denne typen skade i form av minikrakeleringer forholdsvis stor del av malerienes overflate. Dette er en skadetype som skyldes maleteknikk, men hvor uheldige klimatiske forhold fremskynder aldringsprosessen.

St.Olav på innsiden av betrakters høyre dør. Her sees krakeleringer i de mørkrøde områdene, krakeleringer og mikroavskallinger i de mørke områdene på rustningen, samt den mørke, meget nedbrutte og flekkvis nedmattede fennissen som skjemmer maleriet. Foto: ©Birger Lindstad

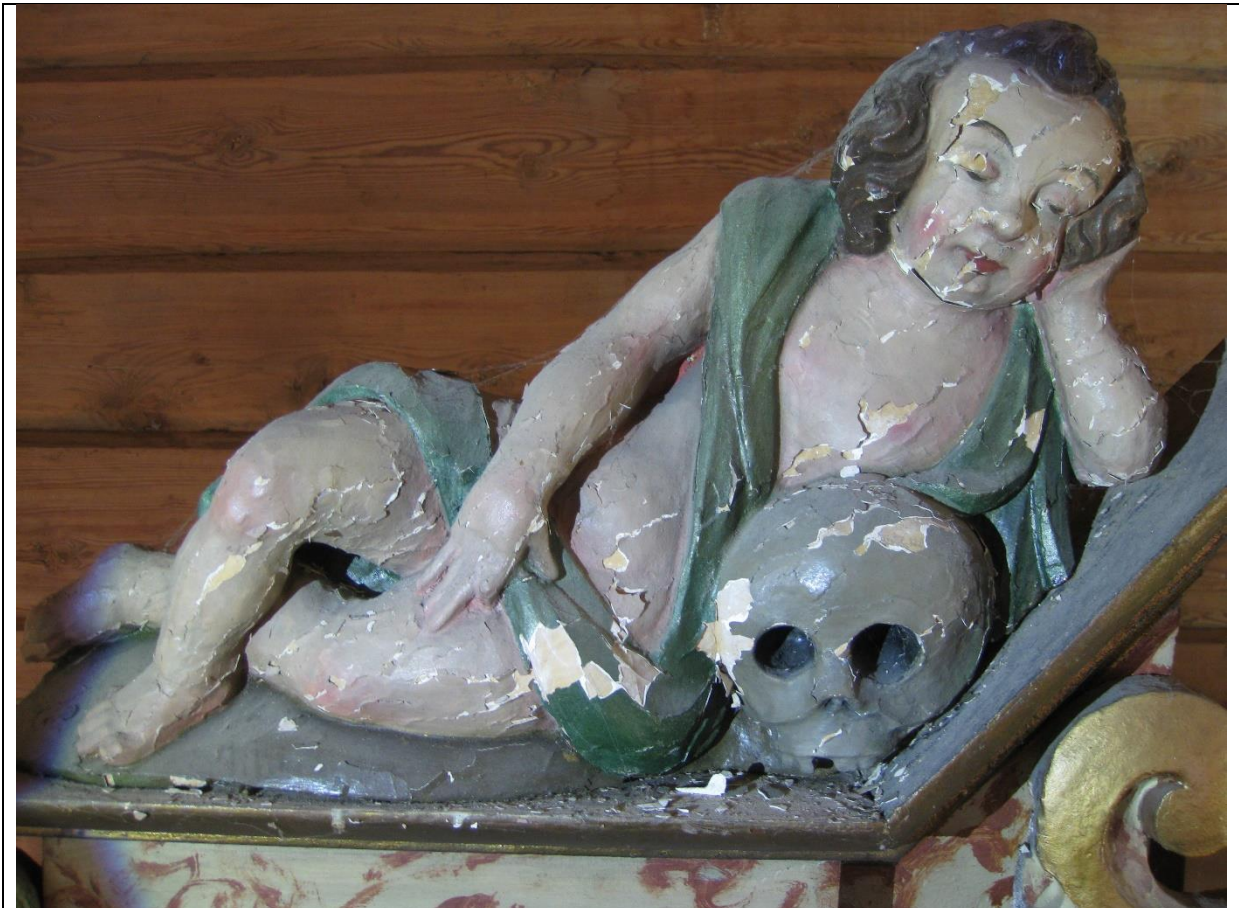
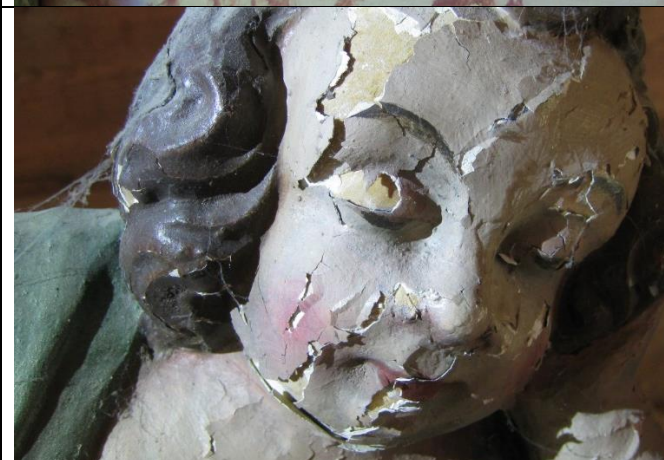
De mest omfattende skadene er på skulpturene, hvor de største skadene er i områder med karnasjonsfarge. Det er sprekker inn til underliggende maling, grundering eller treverk, store områder hvor malingen er falt av og store områder med løs maling, eller takformede oppskallinger.

Den venstre toppskulpturen. En detalj av hodet til venstre. Malingen er i særdeles dårlig tilstand. Malinglaget skaller av ned til forskjellige lag i strukturen.

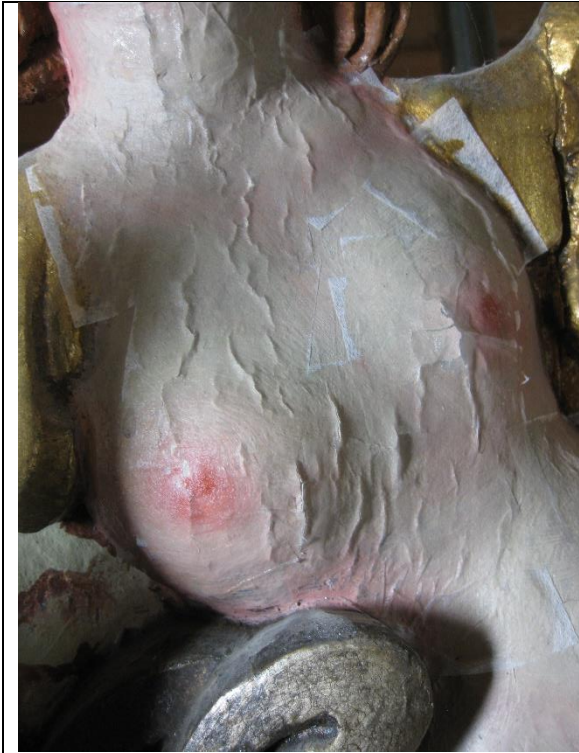
Figur på høyre sidevinge. Det er store og mange oppskallinger i malingen. Bildet er tatt under prosessen med å legge på forsidesikring med papir for å holde malingen på plass under transport og før endelig behandling.

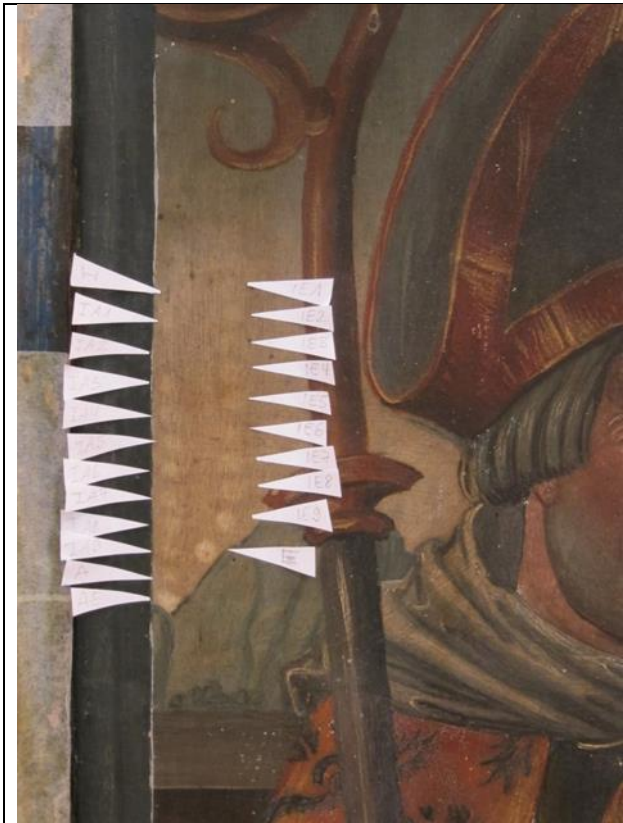
Detalj av fløydørens innside med biskopen som motiv. Hvite piler peker på de første testene med løsemidlene etanol, aceton og isooktan og deres trinnvise blandinger. Testene viste at aceton og etanol i blanding 1:1 kan løse fennissen i områder med glatt overflate. Som vist på dette bildet løser ikke løsemiddelblandingen fennissen ikke i sin helhet på grunn av den tydelige penselstrukturen i bakgrunnen.

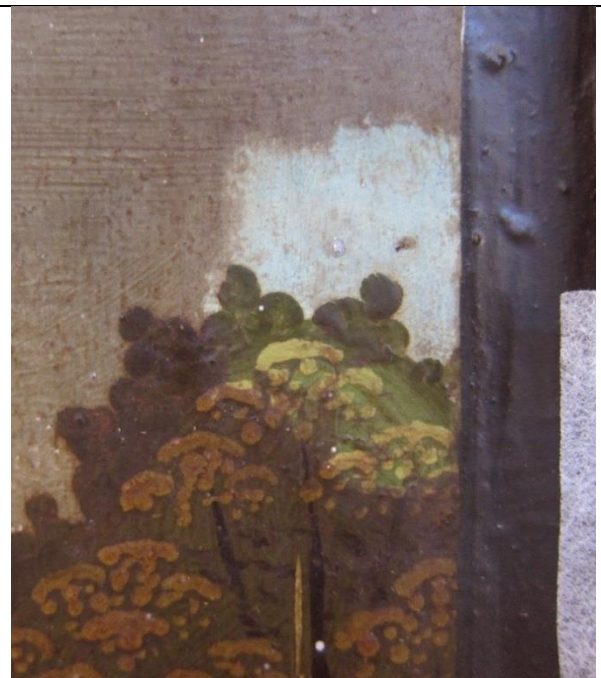
Detalj av fløydørens innside med St Olav som motiv. Testing av fennissfjerner ved bruk av gel i et område på ca 2,5 x 2,5 cm.

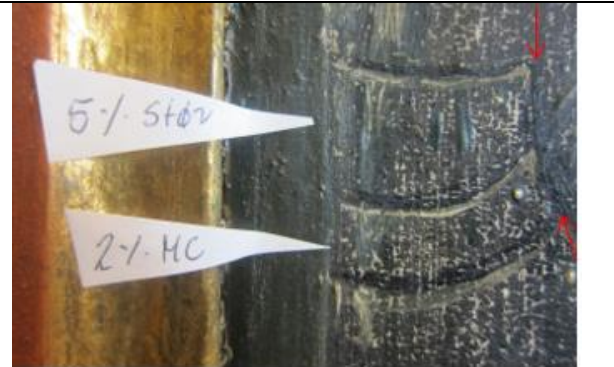
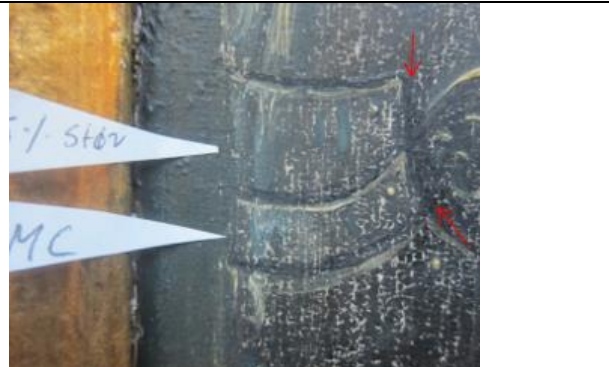
<p>Detalj av St. Olavs høyre arm (påkledd rustning) etter flatekonsolidering i små testfelt. Testfelter for konsolideringsmidler er merket med papirpil (henholdsvis størlim 5% og metylcellulose 2%), og følger ellers de sorte konturene i maleriet. Røde piler peker på en sort kontur der testfeltene slutter.</p>	<p>Detalj av St. Olavs høyre arm (påkledd rustning) etter fjerning av ferniss i små testfelt.</p>

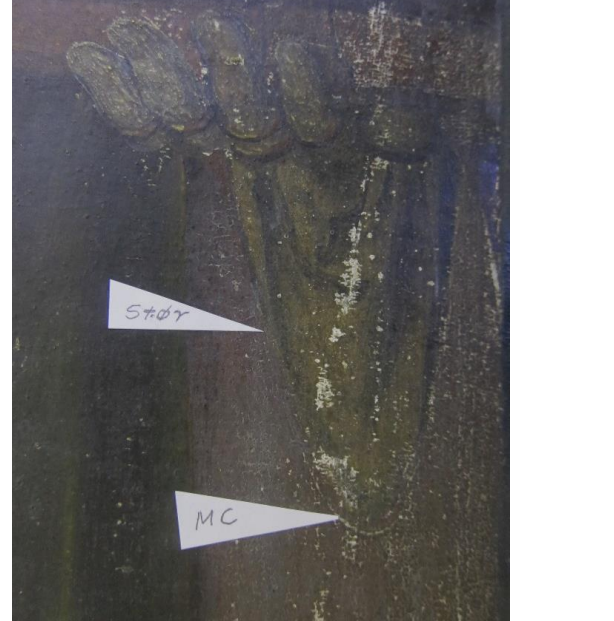
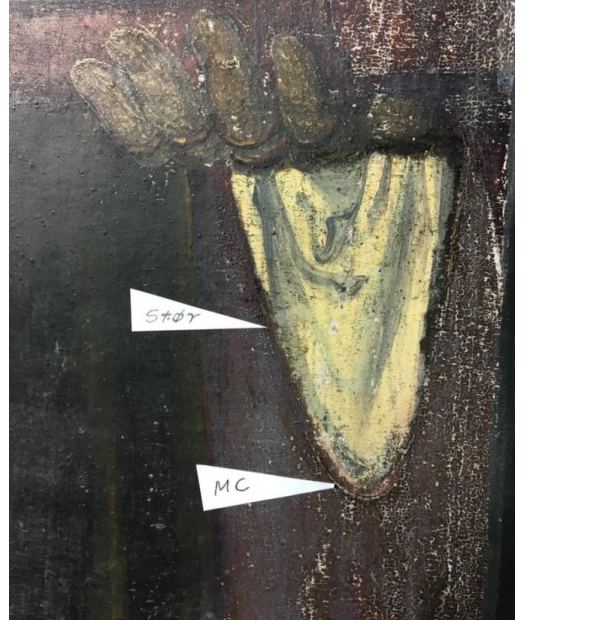
<p>Figur 12 Detalj av biskopens venstre hånd med hanske etter flatekonsolidering med størlim 5% og metylcellulose 2%.</p>	<p>Figur 13 Detalj av biskopens venstre hånd med hanske etter fjerning av ferniss ved bruk av et gel laget av aceton og etanol i like deler og 4% Klucel M. Etterrensing med aceton-etanol-løsemiddelblanding.</p>
