A 317 NORDDAL KIRKE

Undersøkelser av middelalder-alterskapet med tilhørende 1600-tallsramme.

Tittel A 317 Norddal kirke Undersøkelser av middelalder-alterskapet med tilhørende 1600-tallsramme.	Rapporttype/nummer NIKU Oppdragsrapport 87B/ 2017	Publiseringsdato 01.07.2018
	Prosjektnummer Skriv her	Oppdragstidspunkt Medio juni 2017- juli 2018
	Forsidebilde Høyre toppskulptur på tavla med forsidebeskyttelse. Foto NIKU 2017	
Forfatter(e) Tone M. Olstad, Christina Spaarschuh, Christine Løvdal	Sider 200	Tilgjengelighet Åpen
	Avdeling Konservering

Røntgenundersøkelse av 1600-talls ramme

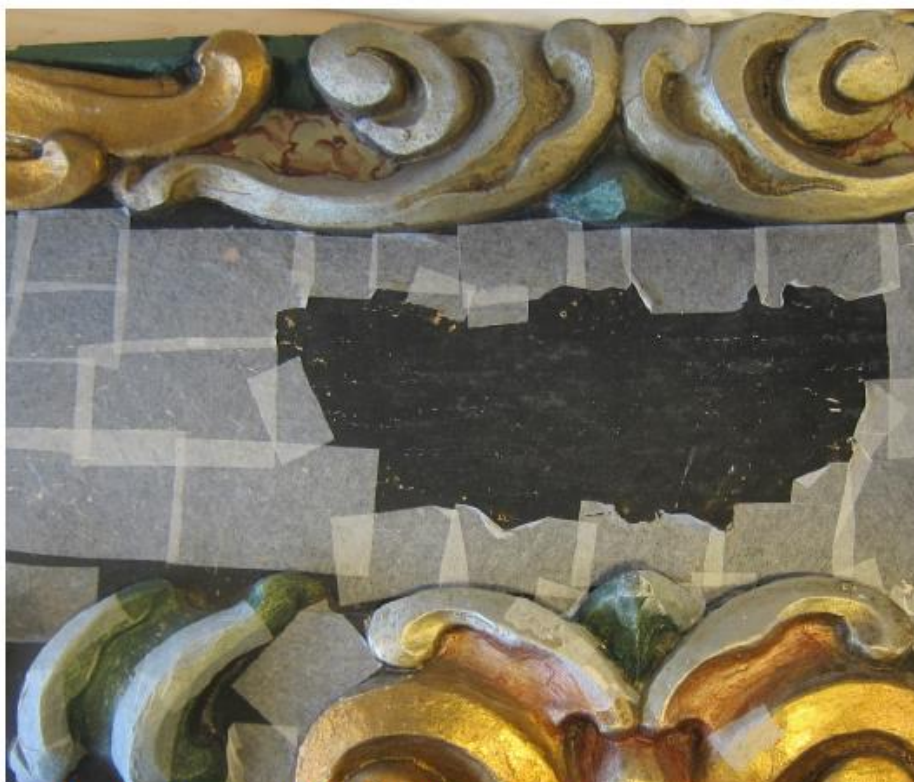
Figur 4 Røntgenbilde B504. Detalj av venstre del av «skriffelt». Omrissene til platen festet bakpå de utskårne elementene er synlig i røntgenbildet (gul pil). Se figur 2 for bilde av bakside av hele nedre rammeelement. Hull i platen vises gjennom lavere absorpsjon og derfor mørkere område (grøn pil). Det er spikre /nagler som fester platen til den utskårne rammen med bruskekor (røde piler). I platen ble det satt inn plugger der det var kvister (blå pil). I engels ansikt ser man mye bevart maling under nåværende overflate (fiolett pil)

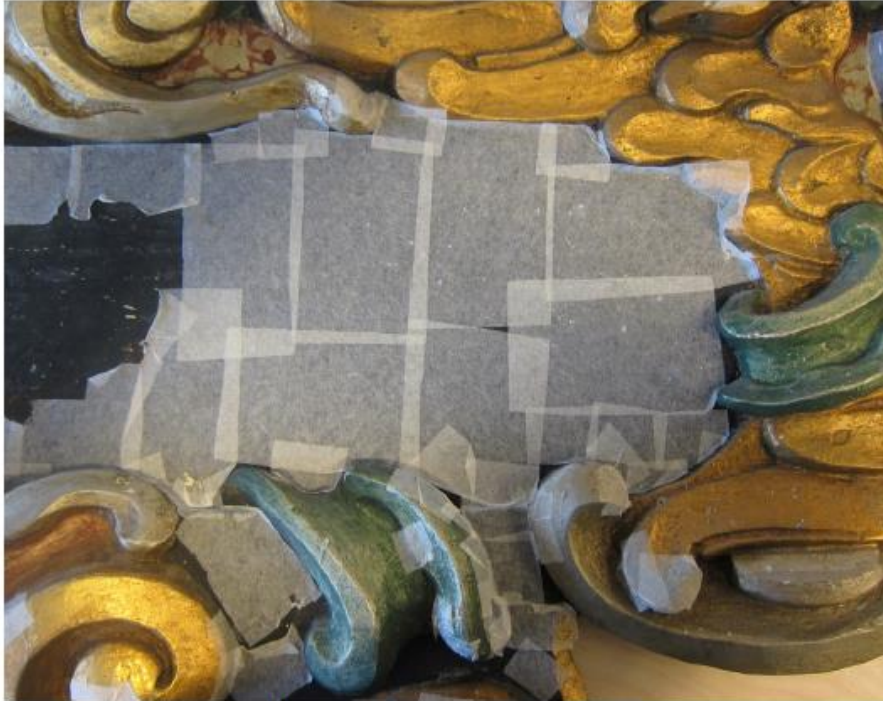
Figur 6 Røntgenbilde B503. Detalj av midtre del av «skriffelt». I røntgenbildet ser vi en metallnagle (gul pil) og gamle rustne spikre (røde piler) som fester platen til rammen. Vi ser også to plugger som er satt inn der det var kvister (blå piler). Spikre av nye dato har delvis høyere absorpsjon (grønne piler).

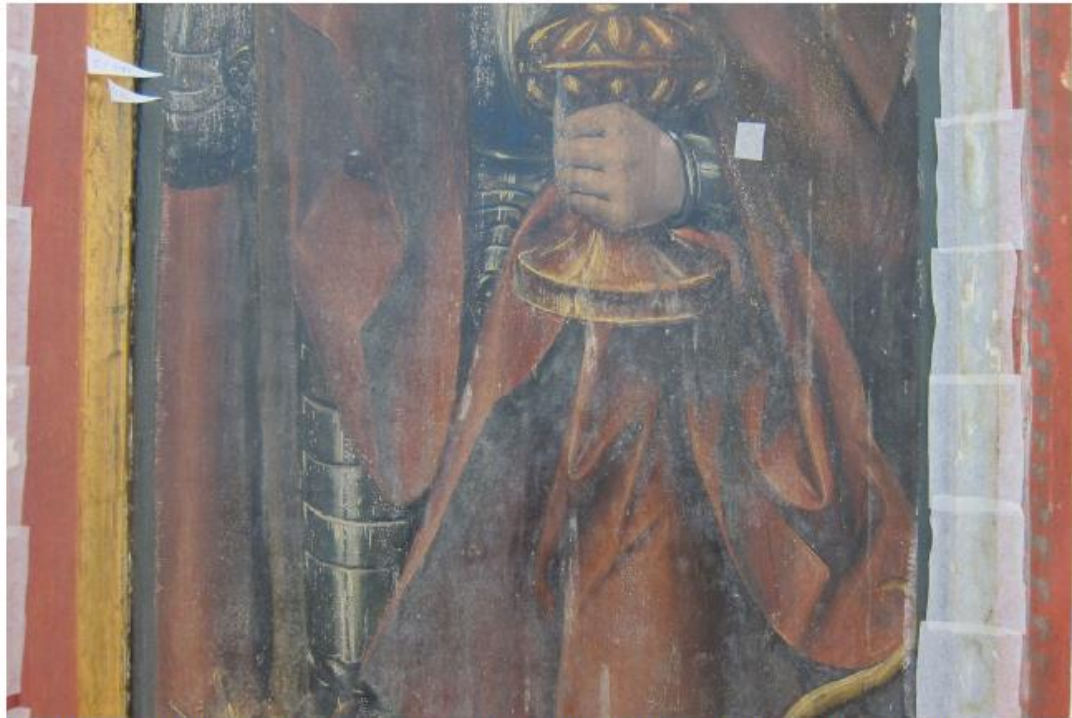
Figur 13 Røntgenbilde A139 bearbeidet med filter. Detalj av høyre fløydør. Nedre høyre hjørne viser samme type sammenføyning som øvre høyre hjørne (figur 7).

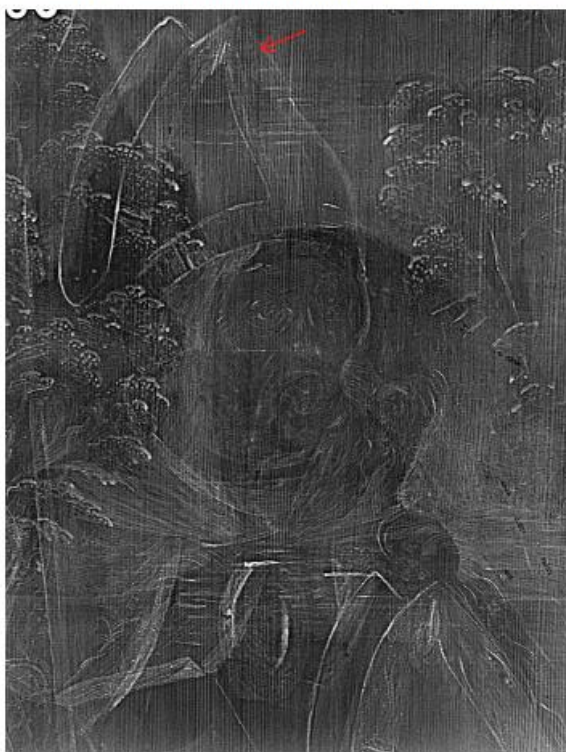
Figur 20 Røntgenbilde A 136. Detalj av øvre del av venstre fløydør. Motivene på fløydørens inn- og utside ligger i røntgenbildet opp på hverandre, slik at vi ser omrissene til både St. Maternus og St. Margaretas ansikt i røntgenopptaket. Det påfallende at de malte ansiktene absorberer i liten grad røntgenstråling. Hudfarge iblandet mye blyhvitt ville man forvente en høy absorpsjon av røntgenstråling. En slik karakteristisk høy absorpsjon ser vi kun i høylys for eksempel på biskopshatten, St. Maternus kappe, stavene, etc.

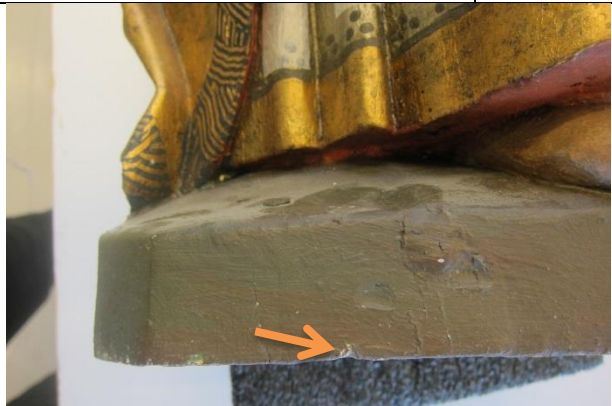
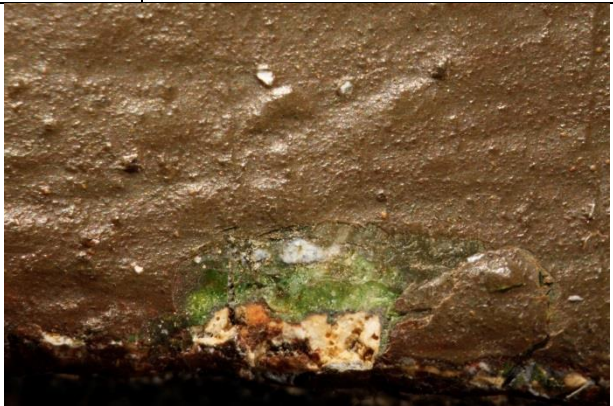
Tabell 13: Plint
i en skade

Periode	Lag nr	Beskrivelse	Type lag	Kommentar	
Overmaling, 1922	5	Mørkebrunt lag	Nåværende overflate	Våt i våt mørkebrunt og innslag av mørkegrønt	
Overmaling I	4	Lysegrått lag	Overflate	Også spor av hvit?	
?	3	Mørkt tynt lag	Lasur?	Transparent? Voksaktig myk.	
Opprinnelig	2	Grønt tykt lag		Kornete, lyse og mørkegrønne pigmentkorn	
Opprinnelig	1	Hvitt lag			
	0

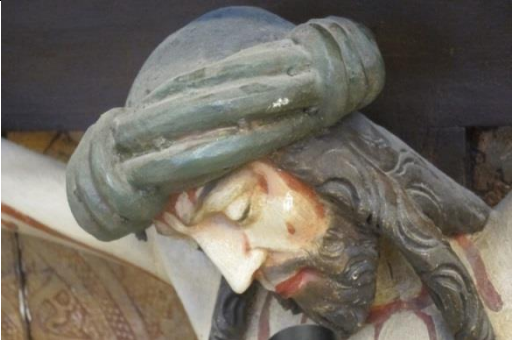
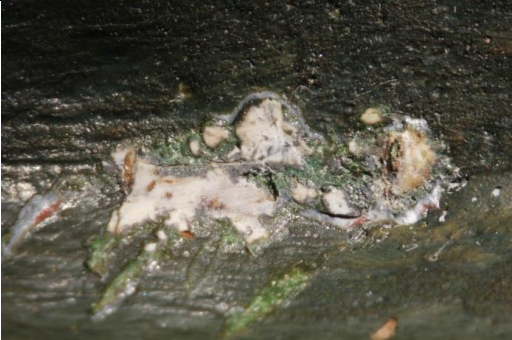
Tabell nr. 1: Tornekrone ,
i eldre skade/eldre avdekkingsprøve

Periode	Lag nr	Beskrivelse	Type lag	Kommentar	
Overmaling III. 1922. Nåværende overflate	7	Grønt lag	Overflate		
	6	Rødt lag, litt rosaaktig		Underlag til forgylling?	
Overmaling II	5	Hvitt lag	Overflate		
Overmaling I	4	Lysegrått lag			
Opprinnelig	3	Grønt lag	Overflate	Intens grønnfarge. Grove pigmentkorn.	
Opprinnelig	2	Mørkegrått lag	Grundering??	Grove korn. I mikroskop sorte pigmentkorn synlig.	
Opprinnelig	1	Hvitt lag tykt	Grundering	fin

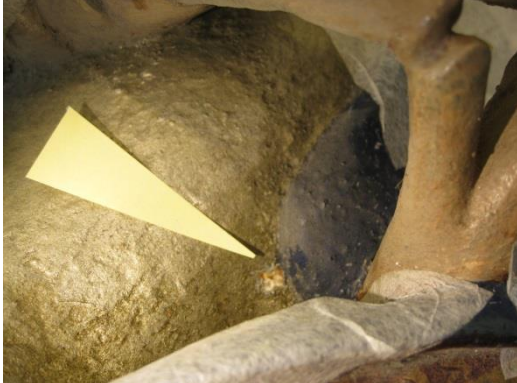
Tabell 8 Kjole, Tidligere avdekkingsprøve, høyre side, mot blå kant				
Snitt nr.:		Navn: TMO		Sist oppdatert: 20.8.2017

Periode	Lag nr	Beskrivelse	Type lag	Kommentar
Overmaling. 1922. Nåværende farge	7	Lasur, gulbrun	Overflate	Lagt på og tørket av.
Overmaling. 1922. Nåværende farge	6	Metallfolie, sølvfarget. Usikkert om det er sølv	Overflate	Oljeforgylling,
1922	5	Oljelag- mørknet		Gullgrunn
Overmaling	4	Lys grå	Overflate?	Som lag 5 Tabell 14 kjole, gullkant ned, sorte streker
Opprinnelig	3	Rødbrun, lys*		
Opprinnelig	2	Gulhvit		Grundering. Som er mettet opp i toppsjiktet.
Opprinnelig	1	Grå?		Usikkert lag
Opprinnelig	0	Treverk

*Den grå fargen er malt på den røde. Det har vært mange skader/hull i den røde fargen da den grå ble malt. Flere steder ligger de to lagene ved siden av hverandre på underlaget.

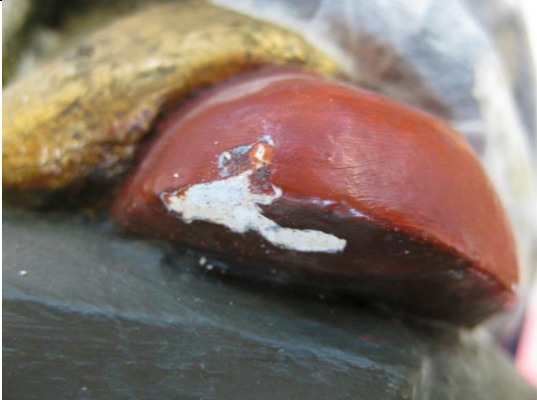
Tabell 18 Sko				
Skade på skotupp. Rød sko med brun såle				
Snitt nr.:		Navn: TMO		Sist oppdatert: 25.8.2017

Periode	Lag nr	Beskrivelse	Type lag	Kommentar
Overmaling III. 1922. Nåværende overflate	9	Klar rød	Overflate	Mulig at dette er to lag
Overmaling	8	Klar rød, noe brunere enn laget over?		Usikkert om eget lag
Overmaling	7	Brun		Sees et brunt lag i « snittet». Trolig søl fra sålen
Overmaling	6	Lys grå/blå*		Er denne egentlig hvit, men farget av underliggende mørkere lag?
Overmaling I	5	Lys grå		
Opprinnelig	4	Brun/Rød	Overflate	I «snittet», på kanten av skaden, ser det ut som det ligger en rød lasur. Nedbrutt rød lasur
Opprinnelig	3	Rød. Orangerød		
Opprinnelig	2	Hvit	Grundering	
Opprinnelig	1	Hvit	Grundering	
Opprinnelig	0		Treverk
