A 291 KVAMSØY KIRKE

Forprosjekt på behandling av altertavlen fra 1716

Jernæs, Nina Kjølse

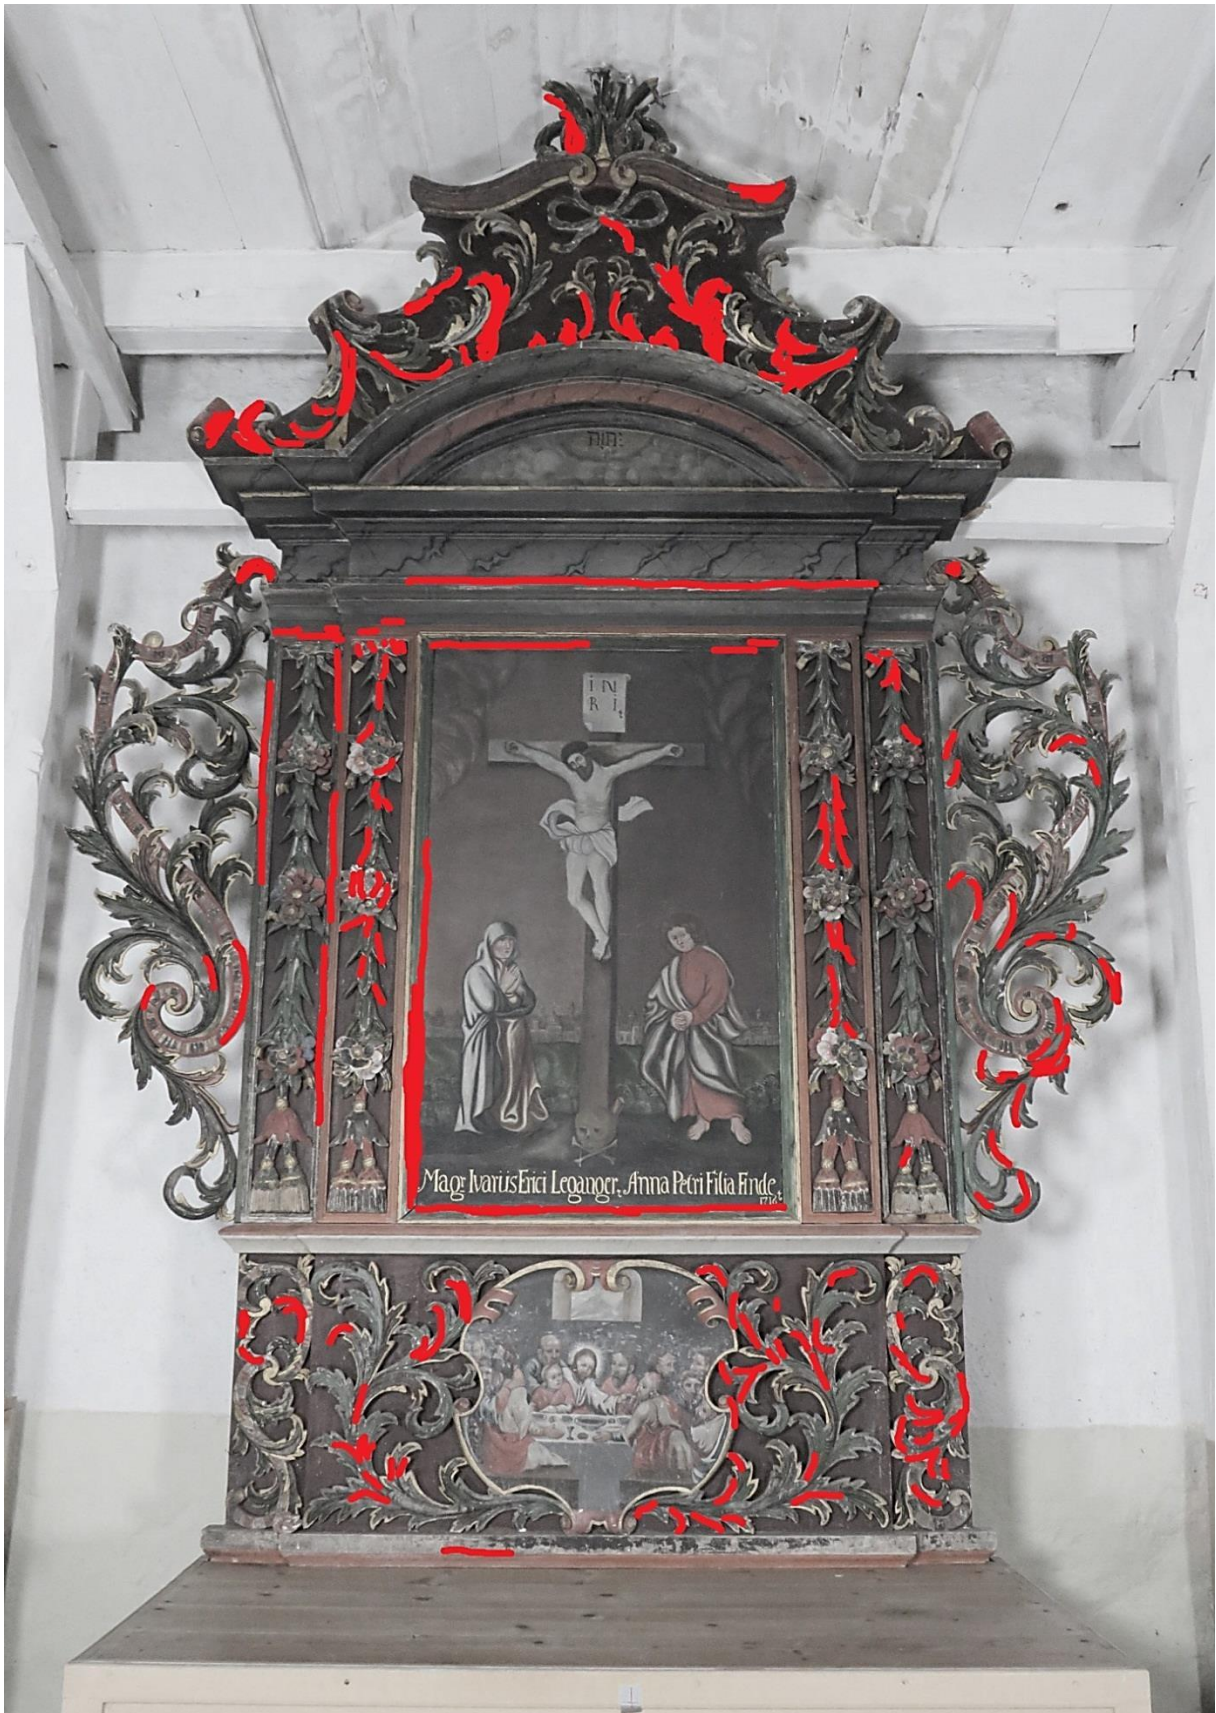
Det er løs maling på alle enkeltelementer på altertavlens korpus (se figur 4, 5 og 6). Årsak til dette er generell bruk og slitasje i forbindelse med klimatiske variasjoner, og er forventet å se på en altertavle fra 1716 som det ikke er utført konservering- eller restaureringsarbeid på tidligere. I tillegg kan det være lokale variasjoner i hvordan malingen har hatt evne til å feste seg til det underliggende limlaget. I de grønne detaljene ser man at malingen «krøller» seg opp.

Figur 6 Røde merknader: områder med løs maling

- Fastliming av løse deler
- Konsolidere løst maling på korpus
- Lett rens av overflaten på «Nattverden»⁵
- Lett rens av «Korsfestelsen»
- Refernissere «Nattverden» og «Korsfestelsen»
- Rense bort fugleekskremitter og støv
- Rense bort sot og smuss på arkitekturelementer i øvre del
- Rens av voks fra stearinsøl
- Retusjere skader
- Borebilleaktivitet undersøkes nærmere

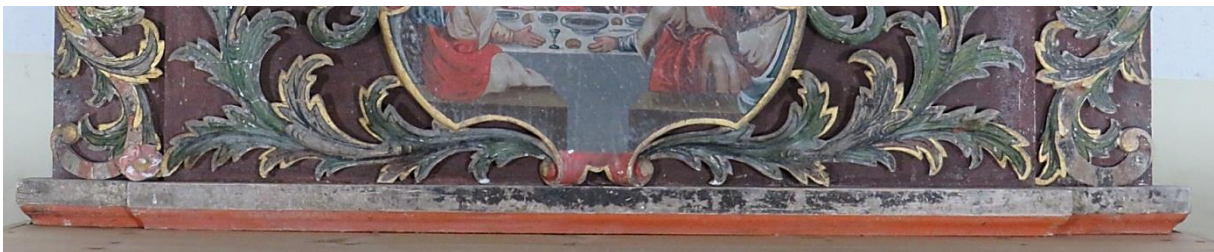
Figur 8 Maling på nedre listverk mangler

Listverk i altertavlens nedre del er svært slitt og malingen er borte (figur 8). Dette kan ha vært forårsaket av vask med vann/ fuktig klut.

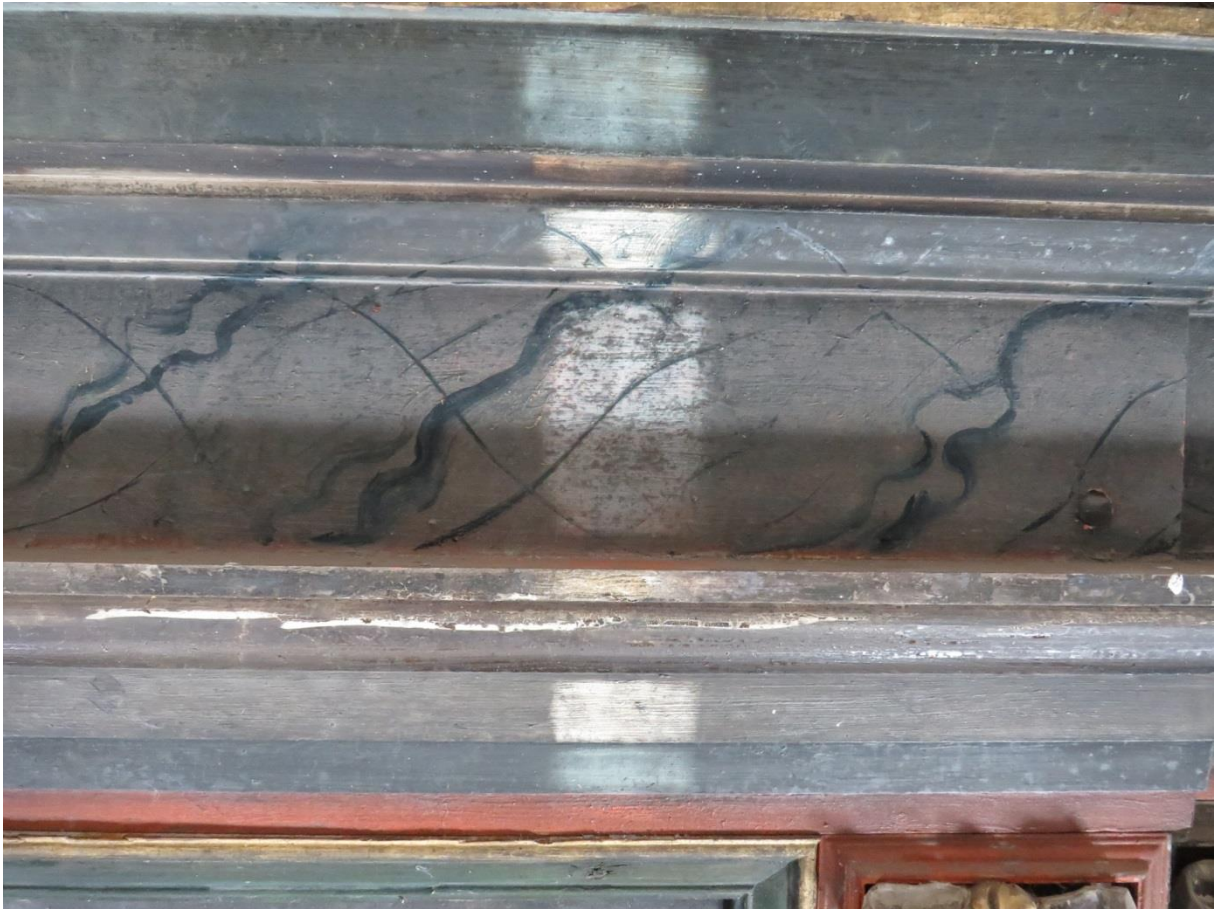
Figur 10 Rensetest av sot på listverk over «Korsfestelsen». Bruk av viskelær

Alle overflater er støvede, det er spor av spindelvev, fugleekskremitter og svært mye sot. De sotede overflatene sees særlig i øvre del av altertavlen, på gesims og gavlfelt (figur 9). En test for rensing av sot viser hvor skitne elementene er (figur 10).

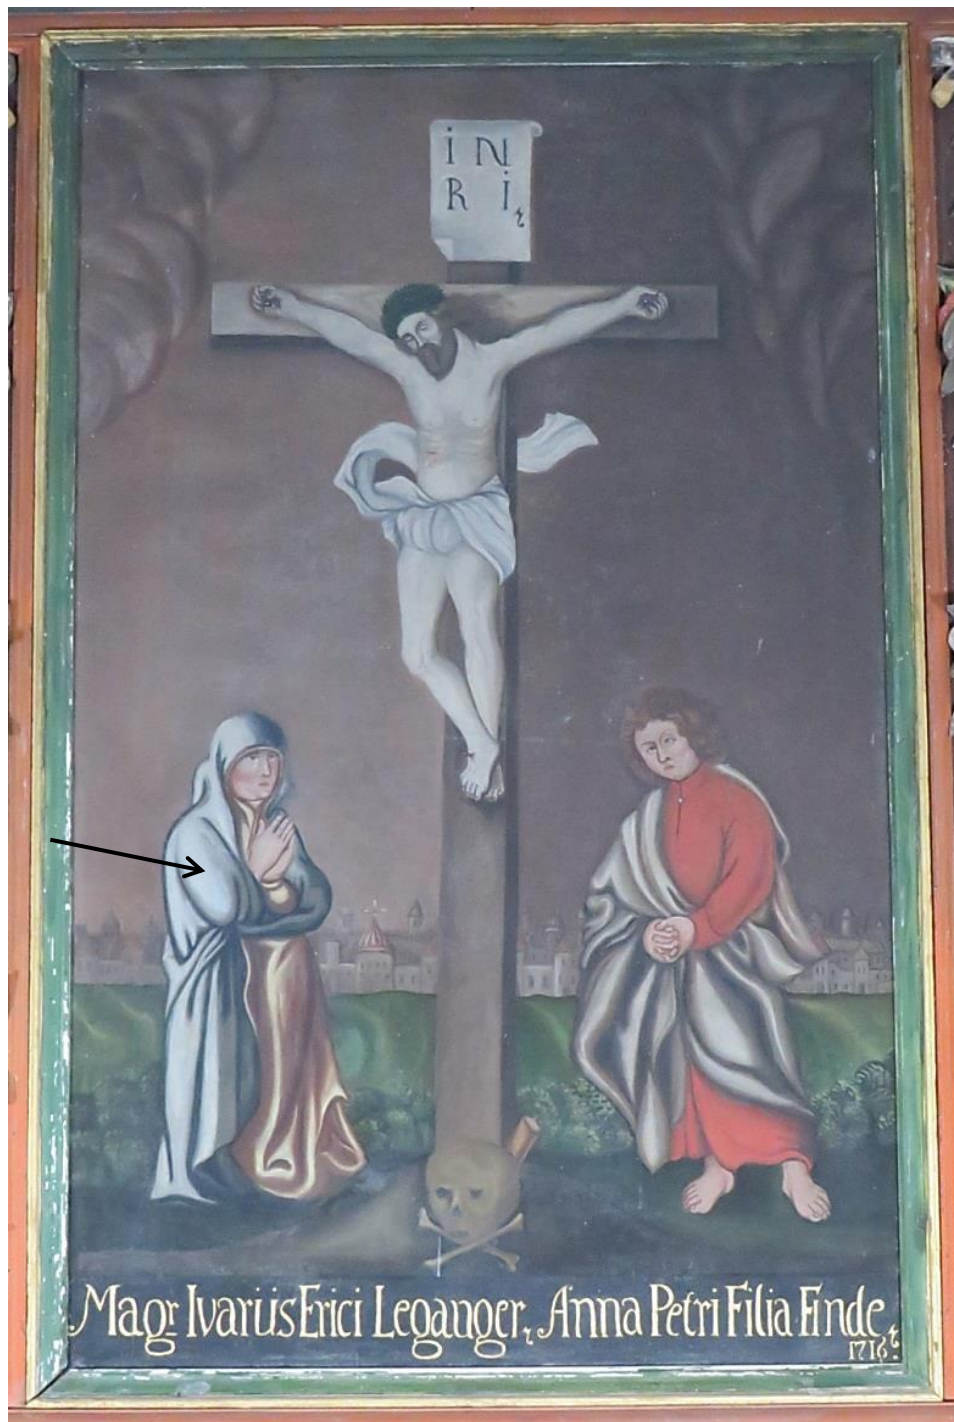
Lerretet er montert til stående trebord bak, så det er ikke tilgang til lerretsduken fra baksiden (figur 10). Lerretet er finvevd. Det er noe slakt spent opp, men lerretet er uten bulker og har en stabil tilstand. Malingen er også stabil. Ved bruk av ultrafiolett belysning sees ingen fluorescens. Mangel på fluorescens kan forklares med at det ikke er en sammenhengende fernissfilm på overflaten. Det var

Maleriets blåfarge er falmet med årene på grunn av ustabile pigmenter ved lyspåvirkning.

Figur 10 Lerretsmaleri, se pil for eksempel på falmede blå pigmenter
