«ET DIGT OM DØDEN»

Konservering av Christian Skredsvigs maleri i Frogner kirke

Tittel «Et digt om døden» Konservering av Christian Skredsvigs maleri i Frogner kirke	Rapporttype/nummer NIKU Oppdragsrapport 101/2017	Publiseringsdato 29.9.2017
	Prosjektnummer 1021125	Oppdragstidspunkt September 2017
	Forsidebilde Detalj av maleriet under rensing. Foto: NIKU	
Forfatter(e) Jernæs, Nina Kjølseen	Sider 20	Tilgjengelighet Åpen
	Avdeling Konservering

Bygning	Frogner kirke, Bygdøy allé 36, 0265 Oslo
Topografisk nummer	A 1
Vernestatus på bygg	Listeført
Bestiller	Kirkelig fellesråd i Oslo
Kontaktperson ved bestiller	Otto H. Berg
Eier og bruker av bygget	Kirkelig fellesråd i Oslo
Kontaktperson(er) ved bygningen	Thomas Ekeberg Andersen (Daglig leder Frogner og Bygdøy menigheter) /Jan Erik Thorsen (Prosjektforvaltning AS)
Gjenstand som har behov for konserveringsbehandling	Maleri av Chr. Skredsvig, montert på vestvegg på galleriet mot nord
Målsetning for rapporten	Dokumentasjon av konserveringsarbeidet som ble utført i perioden 4.-15. 9. 2017

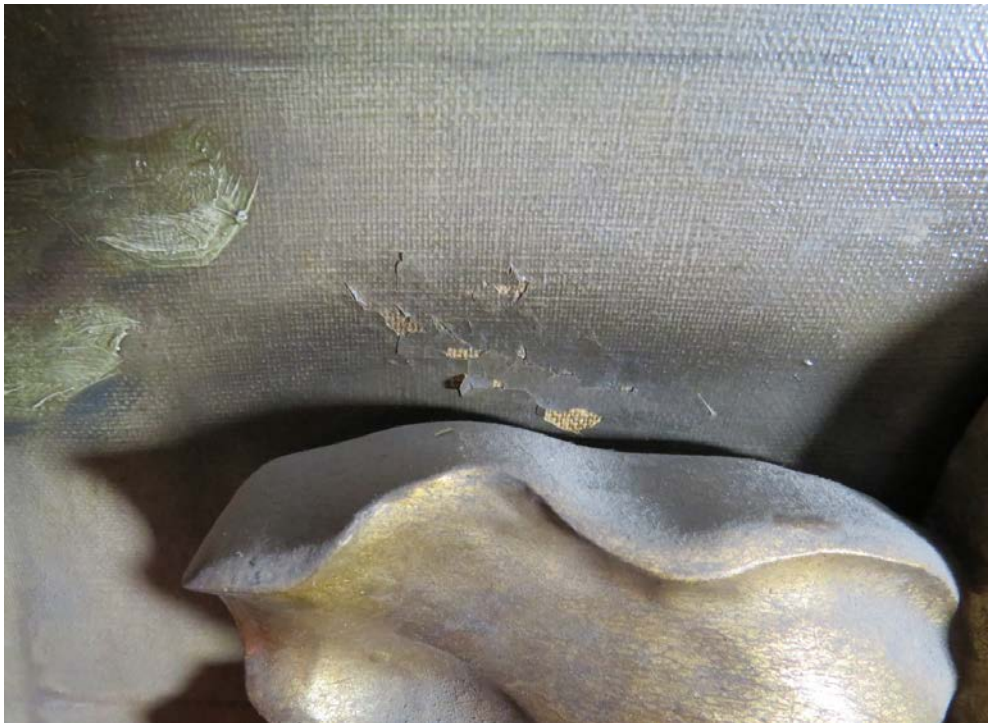
Den andre årsaken til løs maling på maleriet er bevegelse i lerretet. Ved nedre rammekant på maleriets venstre side var det områder der lerretet har noe sig og mindre buler ved oppspenningskanten (figur 7).

Figur 7 Eksempel på løs maling til venstre for midtdeleren, ned mot rammekanten

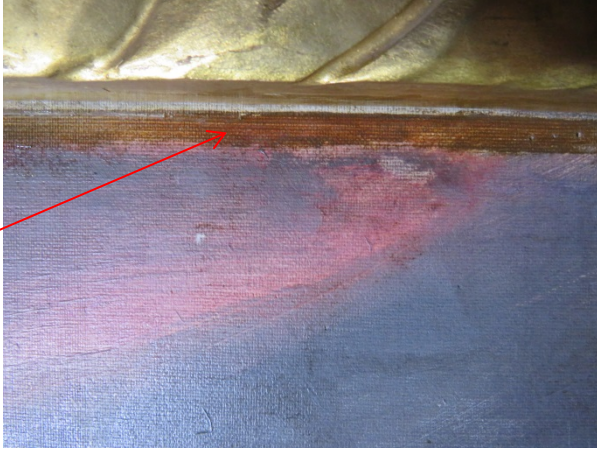
De mulige *pentimenti* (endringer som en kunstner selv har utført), har trolig endret seg med tiden. Endringer/ overmalinger utført i karnasjonsområdene har gulnet og mørknet, og fremsto som «flekke» på barnas hud (figur 8a, b). Den gang de ble malt har de sannsynligvis matchet en gulnet eller tilsmusset ferniss og flatene har fremstått homogent.

Figur 8a Her er eksempler på endringer som trolig er påført etter overflaten har rukket å bli skitten. Her sees øvre billedkant, høyre side.

Det er tidligere nevnt at det er mulig Skredsvig selv justerte noen detaljer i maleriet, og særlig synlig var de gule og mørknede områdene på barnas karnasjon og ett område i himmelpartiet. De var forstyrrende fra betrakteravstand, og ga et flekkete utseende. De mest skjemmende områdene ble derfor retusjert for å dempe fargen (figur 13). Ved en eventuell fremtidig rensing av maleriet vil disse retusjene løse seg.⁷ Se vedlegg 3 for retusjerte områder.

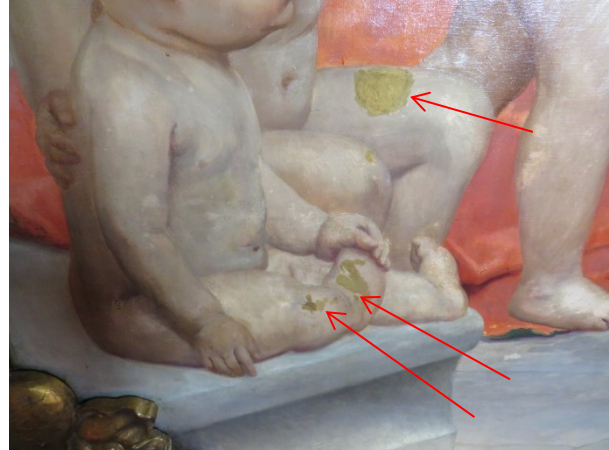
8b Flere «fleckete» eldre retusjer (foto tatt etter fernissrens)

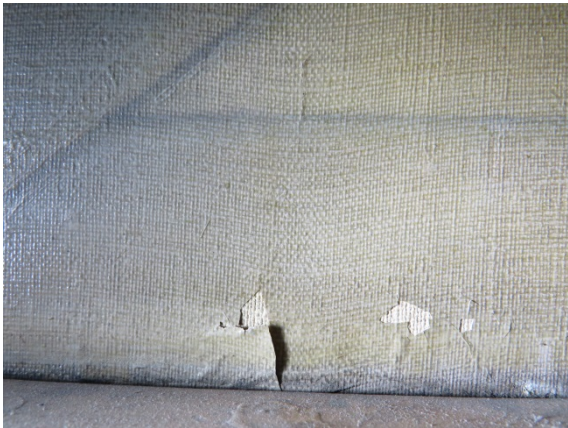
Figur 9a Løs maling, venstre side ned mot rammekant

For å feste løs maling ble lim påført mellom malinglag og lerret ved hjelp av en spisspensel. Etter limet fikk trekke noe inn i strukturen, ble malingen lagt ned ved hjelp av lokal varme og press (figur 9).

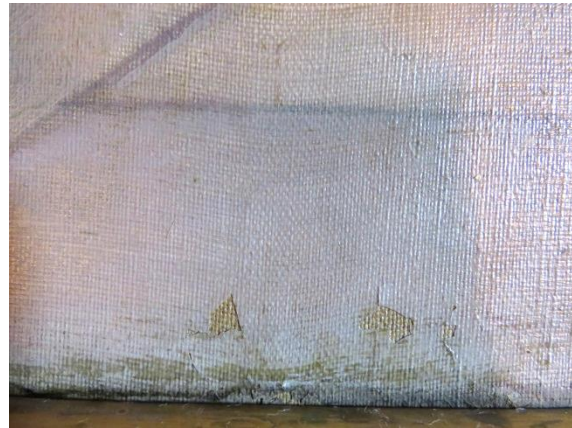
9b Etter konsolidering og etter fernissrens

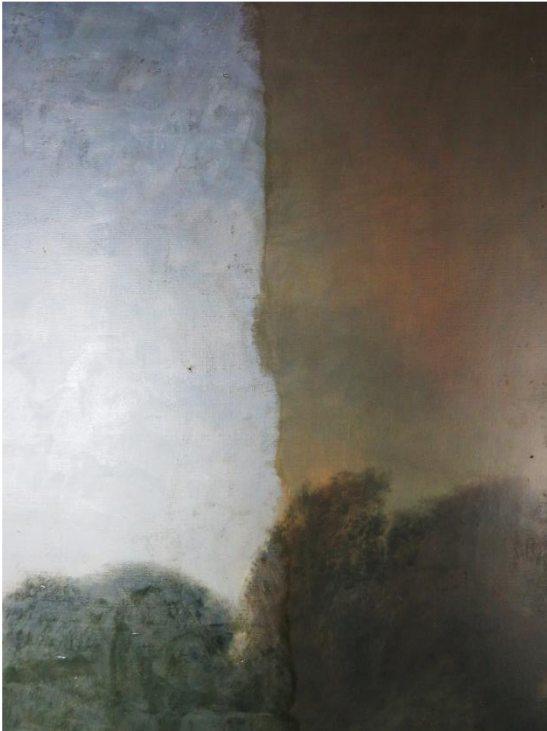
Figur 10a Maleriets høyre side, halvveis renset

Ved rensing av sot og smuss på maleriet ble det benyttet en to-trinnsprosess. Først ble sot og støv rensert bort med et vandig rensmiddel, så ble fernissen rensert med en løsemiddelblanding (figur 10). Det var stedvis vanskelige områder å rense grunnet tynne malinglag. I tillegg er noen pigmenter (særlig jordpigmenter) som kan løse seg ved rensing av fernissen, noe som var tilfelle også her. Derfor ble det rensert i flere omganger der overflaten fikk tørke helt mellom hver gang, slik at man har bedre kontroll på løsemiddelets inntrengningsdybde.

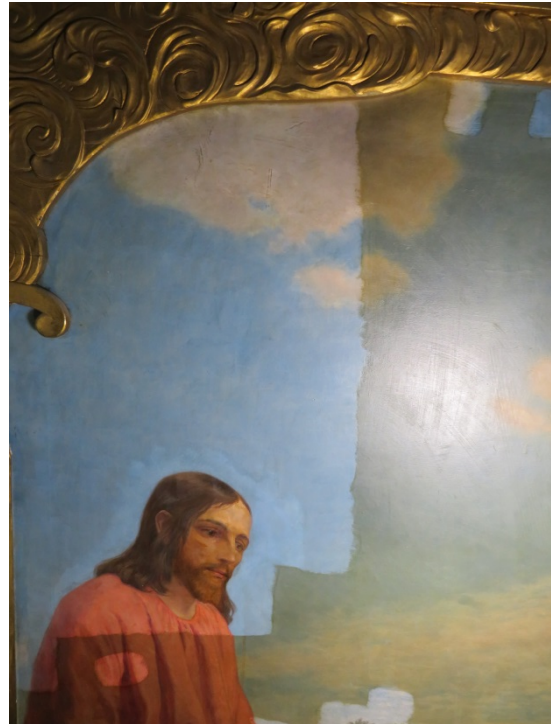
10b Maleriets venstre side halvveis renset

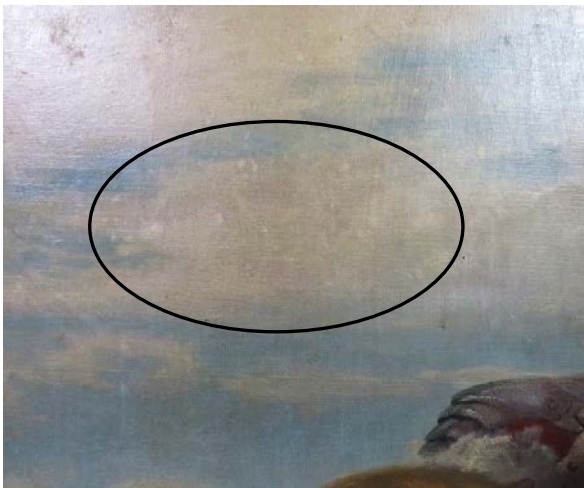
Under renseprosessen kom det frem hvite prikker i overflaten, særlig i venstre side, i blå og karnasjonsfargede (hudfargede) områder. Prikkene var også synlige under den mørke fernissen før rensing, men de var noe vanskeligere å se (foto 11). Det er mulig dette er et fenomen fra Skredsvigs maleteknikk og materialbruk, muligens kombinasjon av sinkhvit og ferniss.⁵ For å si dette med sikkerhet, må det imidlertid utføres en pigmentanalyse sammen med videre undersøkelser.⁶

Figur 11a Prikkene er synlige før rensingen, men de kom enda tydeligere frem etter fernissrens

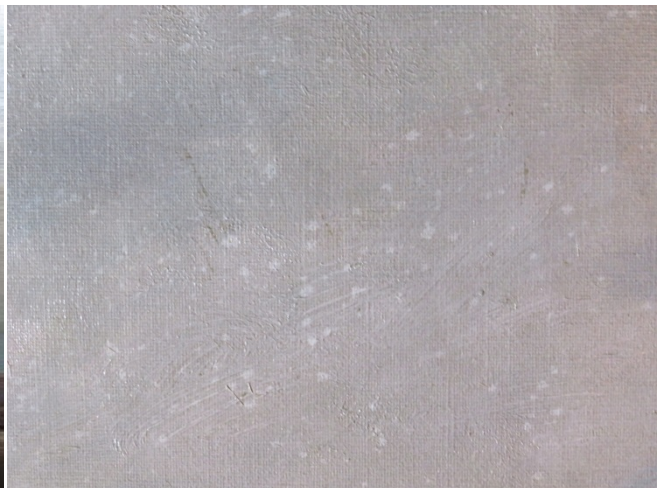
11b Prikker i malinglaget etter fernissrens

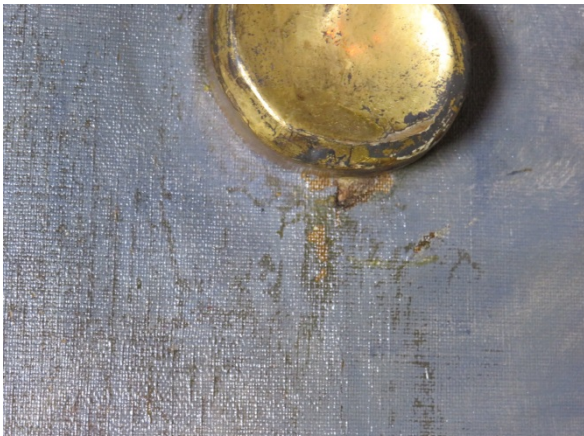
Det var stedvis løs maling på maleriet, med to ulike årsaker. Det var løs maling grunnet en tidligere vannlekkasje. Dette var i et vertikalt område på høyre lerrets høyre side, som målte rundt 15 cm i bredde, og ca 200 cm lengde fra topp til bunn (se vedlegg 2 for merking av konsolidert maling). Dette samsvarte med opplysninger om at det tidligere har vært en vannlekkasje i hjørnet mellom vest- og nordvegg. Malingen hadde ryggformede oppskallinger som falt av ved berøring. Dette har oppstått fordi lerretet under har krympet og ga mindre plass til malingen.

Figur 12a Område med tidligere vannskade, før retusjering

Maleriet ble retusjert i områder hvor malingen hadde falt av (figur 12). Det ble benyttet normalretusjer som vil si at på betrakteravstand er ikke det retusjerte området synlig, men ved nærmere øyesyn så kan man se at det er malt inn i et skadeområde.

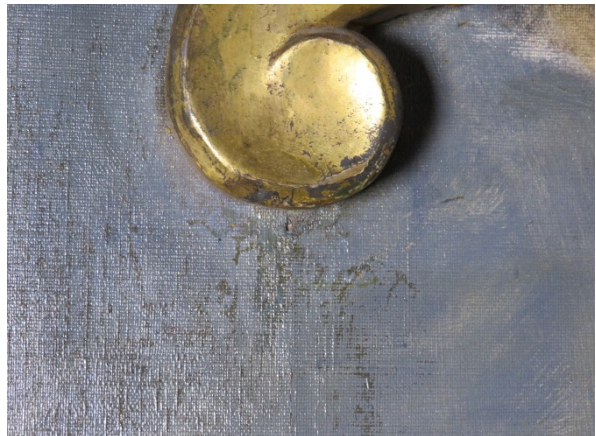
12b Samme område etter retusjering

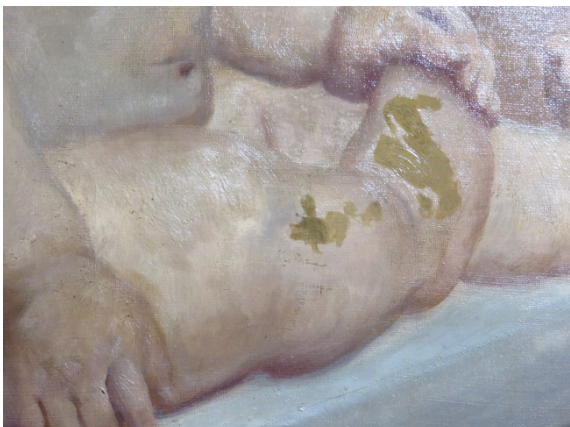
Figur 13a Misfargede *pentimenti*/ retusjer før retusjering 2017

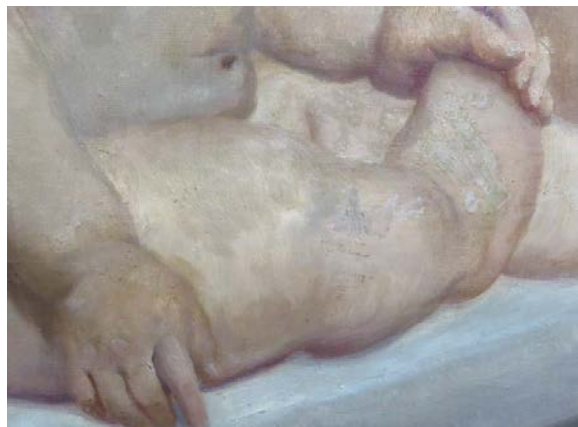
13b Samme område etter retusjering

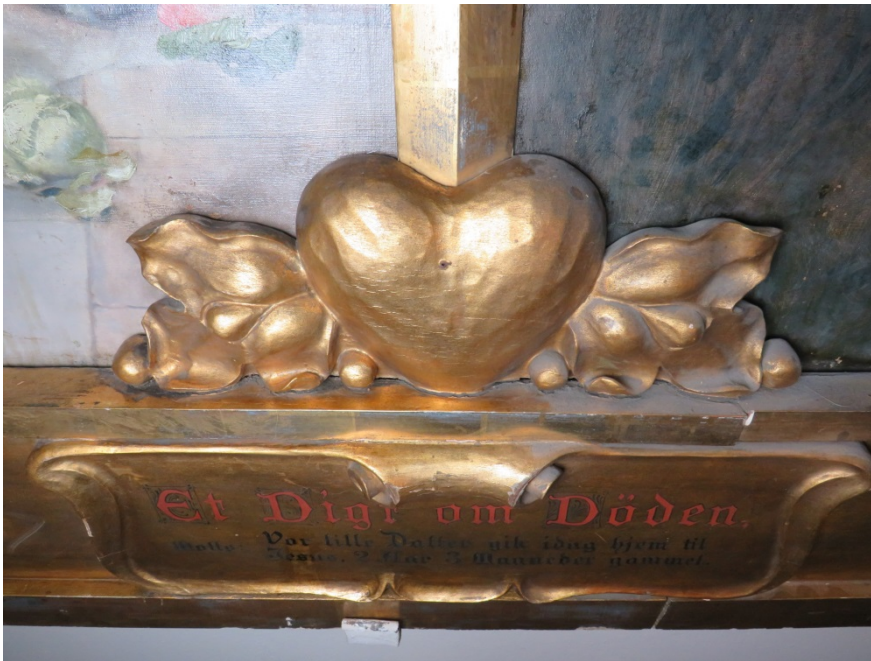
Figur 14 Detalj under rensing av rammen. Høyre side for hjertet er ikke rensset, venstre side er rensset

Rammen ble rensset for sot og smuss ved å tørrense med en myk svamp (figur 14). I områder der det ikke var mulig å komme til med svamp, ble det benyttet White Spirit på en viklepinne med bomull. Rennermerker fra tidligere fernisspåføring ble forsøkt rensset med etanol, men det var utfordrende å få til et jevnt rensresultat. Derfor ble kun de mest synlige rennermerkene rensset bort slik at utseende ble mer helhetlig.
