ATLUNGSTAD BRENNERI: BEHANDLING AV VEGGMALERIENE SAMT DOKUMENTASJON AV DEKORFRAGMENTER

Stange kommune, Hedmark

Tittel Atlungstad Brenneri: Behandling av veggmaleriene samt dokumentasjon av dekorfragmenter Stange kommune, Hedmark	Rapporttype/nummer NIKU Oppdragsrapport 122/2017	Publiseringsdato 27.10.2017
	Prosjektnummer 1021063	Oppdragstidspunkt 14. – 24.8.2017
	Forsidebilde Veggmaleri «Drank» før (venstre del) og etter (høyre del) restaurering. Foto: NIKU/Kaun	
Forfatter(e) Kaun, Susanne	Sider 33 pluss vedlegg	Tilgjengelighet Åpen
	Avdeling Konservering

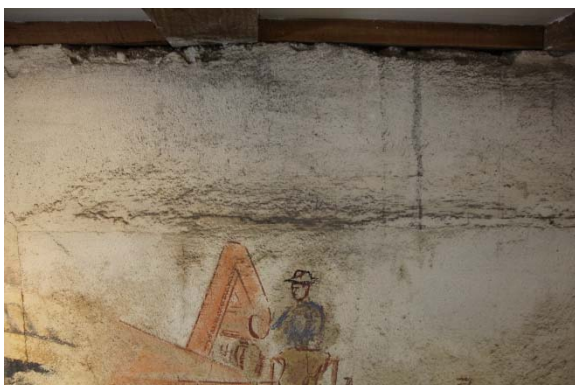
Begge veggmaleriene var støvete og skitne i overflaten. Enkelte steder var det skader i pussen, særlig langs øvre veggavslutning og i vestre del av vestre maleri rundt den tidligere døråpningen (Figur 4 og Figur 5)

Figur 4: Detalj i vestre veggmaleri. Overflaten er veldig skitten. Tilstand før behandling. Foto: NIKU 2107

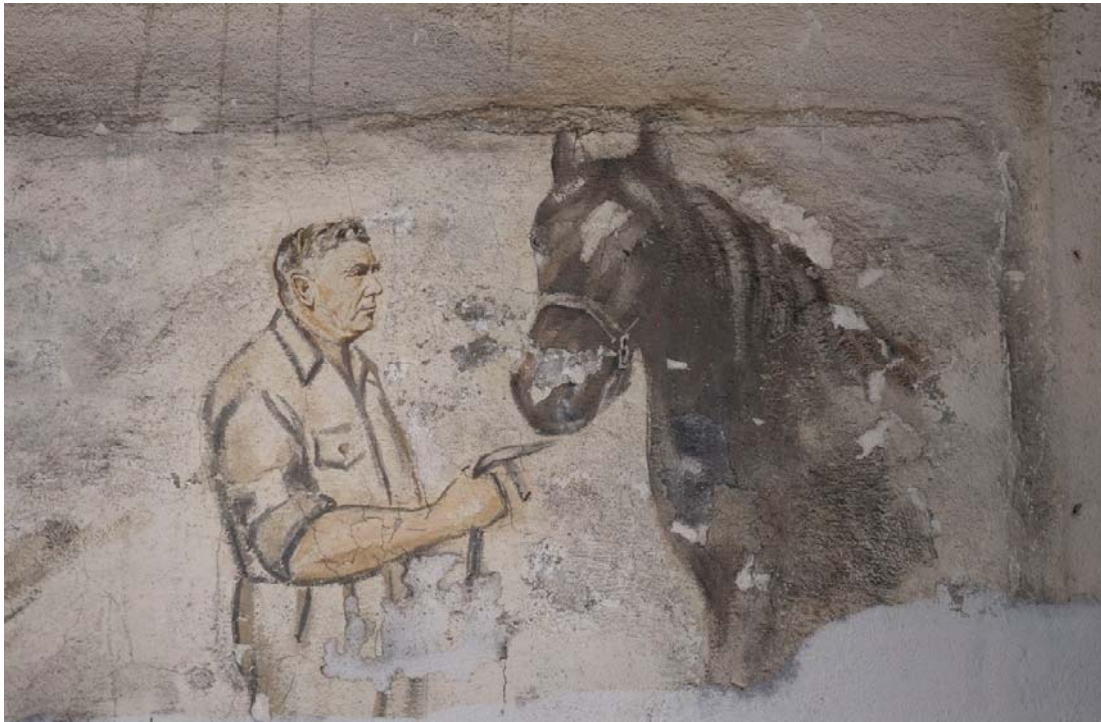
I det østre maleriet var det flere og til dels ganske store avskallinger i maleriet og bakgrunnen (Figur 8). Vi kunne også observere oppskallinger i malingslaget. Oppskallingene fantes både i tidligere konsoliderte områder, og i områder som ikke ble konsolidert ved behandlingen i 2014 (Figur 9 og Figur 10). Imidlertid holdt konsolideringen fra 2014 de fleste steder veldig godt.

Figur 8: Detalj i østre veggmaleri. Dette området har blitt delvis rensert i 2014. Flere og til dels store avskallinger i dekoren og i bakgrunnen. Det sitter igjen en del skitt på overflaten, særlig i bakgrunnen. Tilstand før behandling i 2017. Foto: NIKU 2107

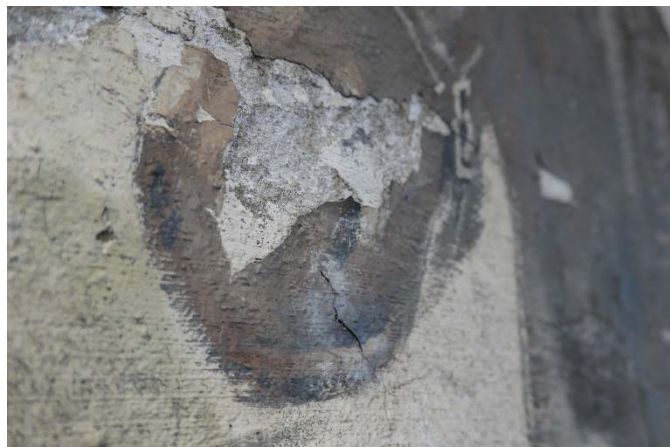
Figur 10: Detalj i østre veggmaleri. Oppskalling. Tilstand før behandling i 2017. Foto: NIKU 2017

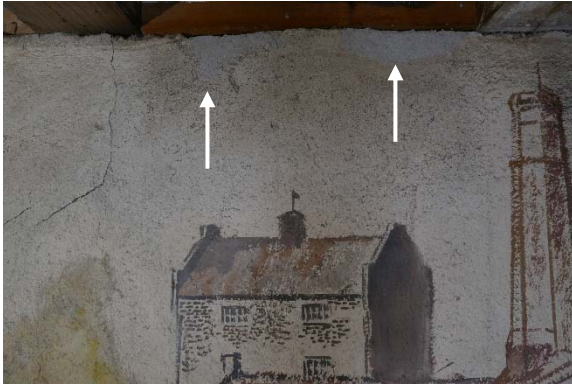
Figur 11: Detalj i vestre veggmaleri. Pussreparasjoner (piler). Foto: NIKU 2017

Skader i puss ble utbedret med kalkmørtel blandet av våtlesket kalk og sand i blandingsforholdet 1:3, hvorav sanden var blandet av 2 deler grov sand og 1 del fin sand. Dypere hull ble fylt i to lag med puss. Mørtelen ble fylt inn med spatler, og pussoverflaten ble skåret og glattet.

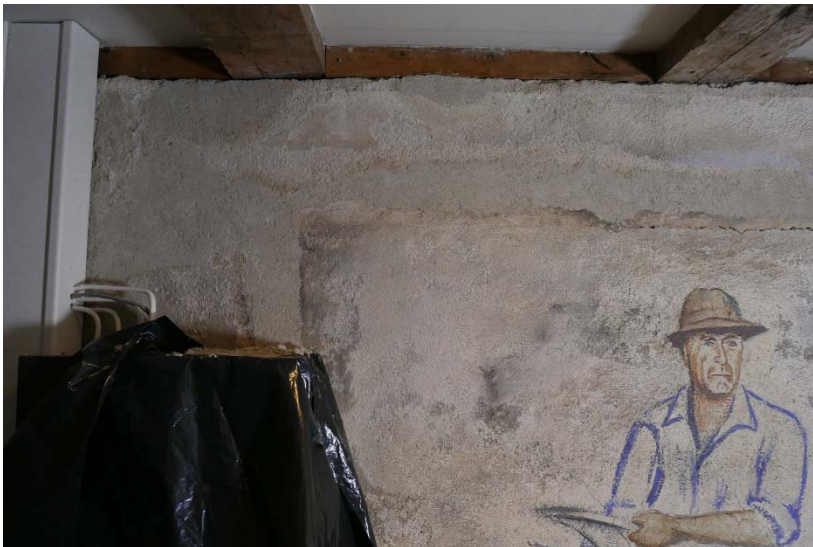
Figur 13: Figur 14: Detalj i østre veggmaleri. Flere større pussreparasjoner langs øvre og venstre kant av maleriet. Foto: NIKU 2017

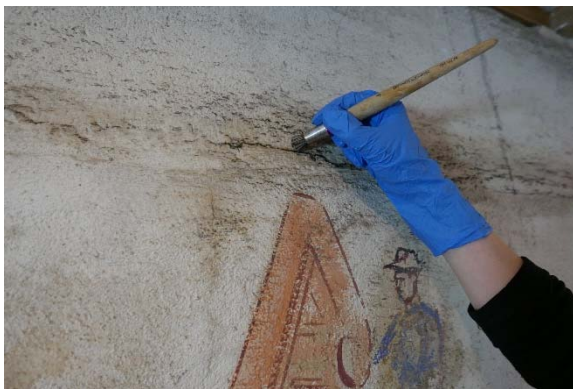
Figur 15: Veggmaleriet rensed med myk børst. Foto: Foto: NIKU 2017

Det østre veggmaleriets overflate ble rensed med bomullsdott fuktet med en blanding av vann og etanol. Bomullsdotten ble forsiktig rullet over overflaten.

Denne rensemetoden ga ikke tilfredsstillende resultat ved det vestre veggmaleriet. Her ble overflaten rensed med varmt vann tilsatt noen dråper mild såpe (*Sunlight*). Det ble brukt myke børster for å løse skitten som satt ekstremt godt. Overflaten ble etterrensed med rent vann og mikroporøs spesialsvamp med ekstrem sugsevne (*Blitz-fix*). Dette gjorde at det lå igjen minimalt med fukt på overflaten. Skitt som satt igjen i fordypninger, og som ikke lot seg fjerne med børste og vann ble rensed bort med bomullsdotter fuktet med en blanding av vann og etanol.

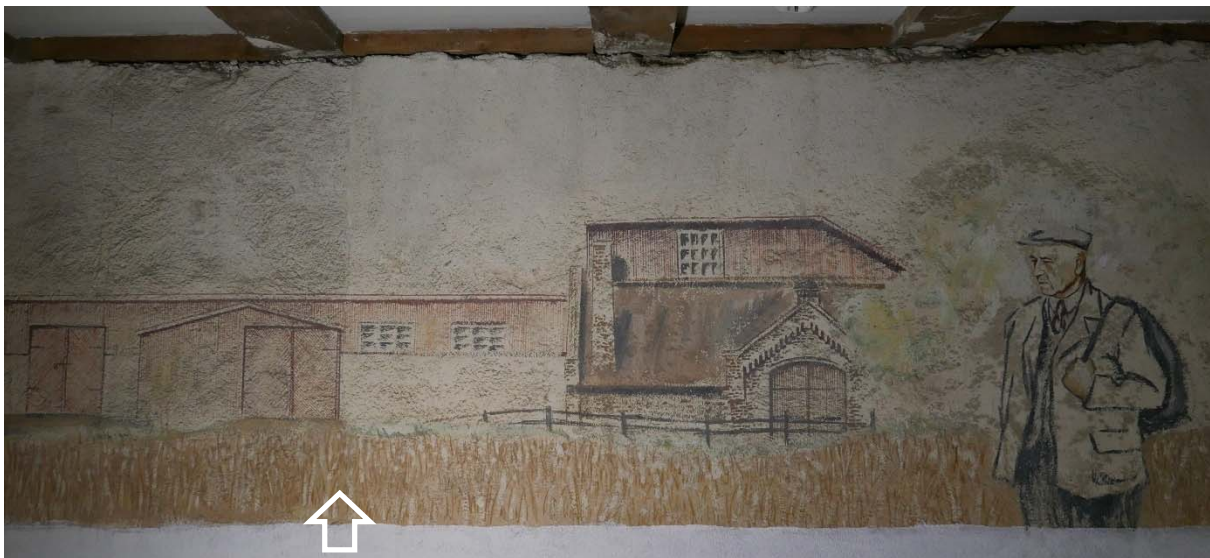
Figur 17: Vestre veggmaleri, midtre avsnitt under behandling. Avsnitt til venstre for pilen er rensed. Foto: NIKU 2017

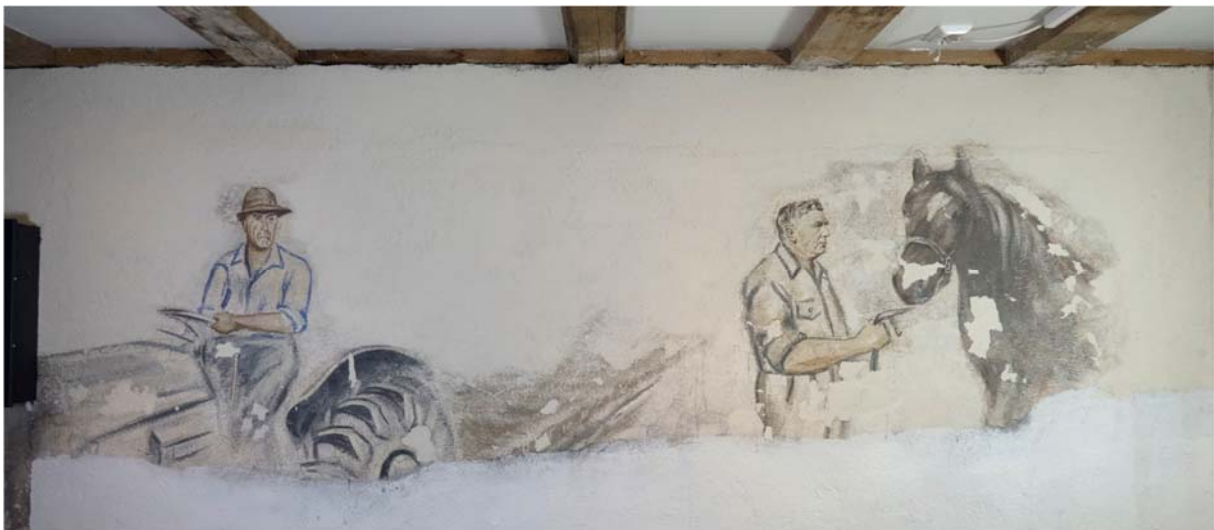
Figur 18: Østre veggmaleri under behandling. Det er gjort pussreparasjoner, veggen rundt motivene er malt, avskallinger er grunnet og sprekker er kittet. Foto: NIKU 2017

De svært skadete og misfargete områdene i bakgrunnen av det østre veggmaleriet samt enkelte misfargete områder i vestre del ble malt med en konvensjonell murmaling (*Ambiance silkematt, Nordsjö*) i en farge som er tilpasset malerienes bakgrunnsfarge. Da det ikke fantes en NCS-fargekode som passet perfekt ble fargetonen blandet av maling med NCS-kodene S 0907-Y30R og S 0907-Y10R, ca. 1:1, og justert med naturlig umbra.

Avskallinger i motivet og mørke flekker ble grunnet med maling av samme type og farge som ble brukt for nymaling av veggen rundt motivene, se ovenfor.

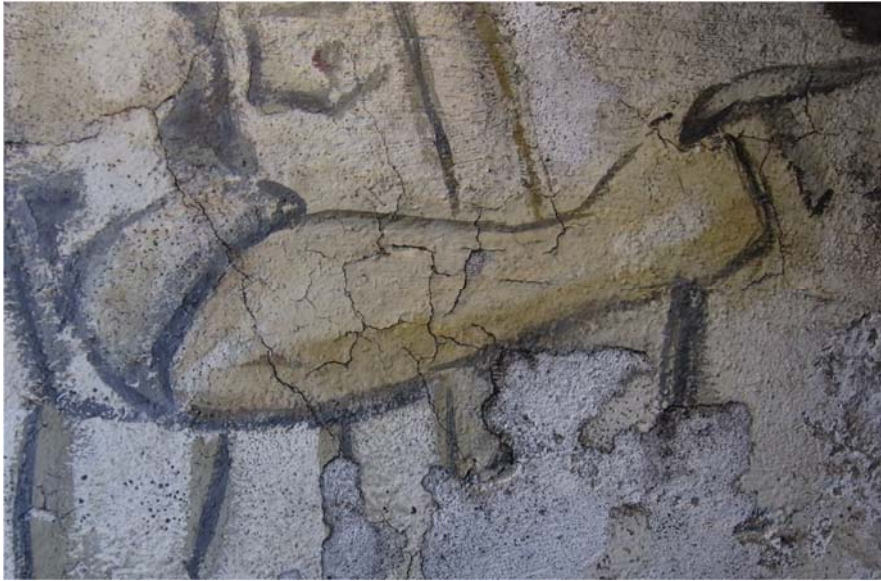
Figur 19: Detalj i østre veggmaleri etter behandling i 2014. Foto: NIKU 2014

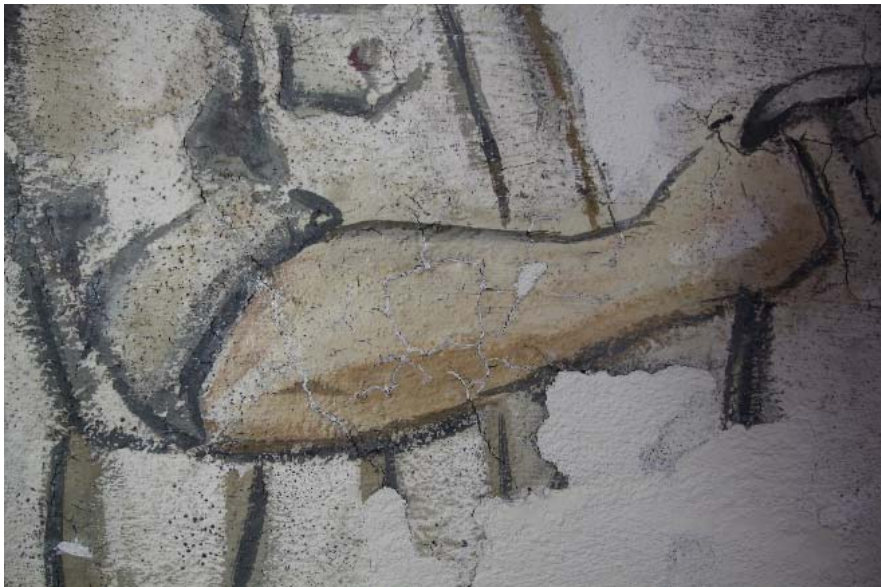
Figur 20: Samme utsnitt som i Figur 19 etter konsolidering, kitting og grundering av avskallinger. Foto: NIKU 2017

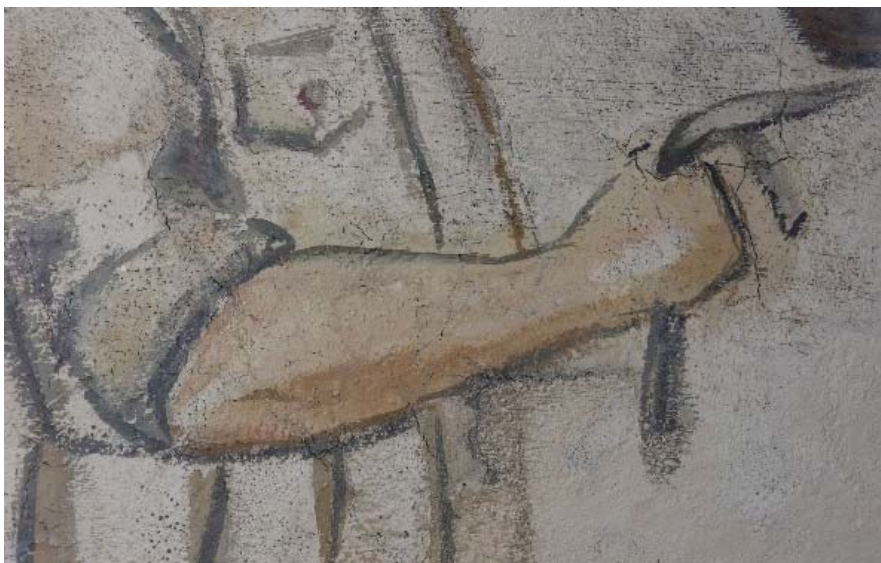
Figur 21: Samme utsnitt som i Figur 19 og Figur 20. Tilstand etter behandling, inkludert retusjering. Foto: NIKU 2017

Kittinger, flekker og småskader ble retusjert med en harpiksbasert retusjeringsmaling (*Maimeri Restauro*). Dette er et malingsmedium som i motsetning til oljemaling kan fjernes med løsemidler etter den er tørket, og den gulner mindre enn oljemaling. Overflateglans kan tilpasses ved å tilsette malingen mer eller mindre dammarfernis.

Retusjene ble utført på en tilnærmet rekonstruerende måte, det vil si at dekoren ble gjenskapt der den manglet, og i den grad det var mulig, uten å gjenskape noe ukjent.

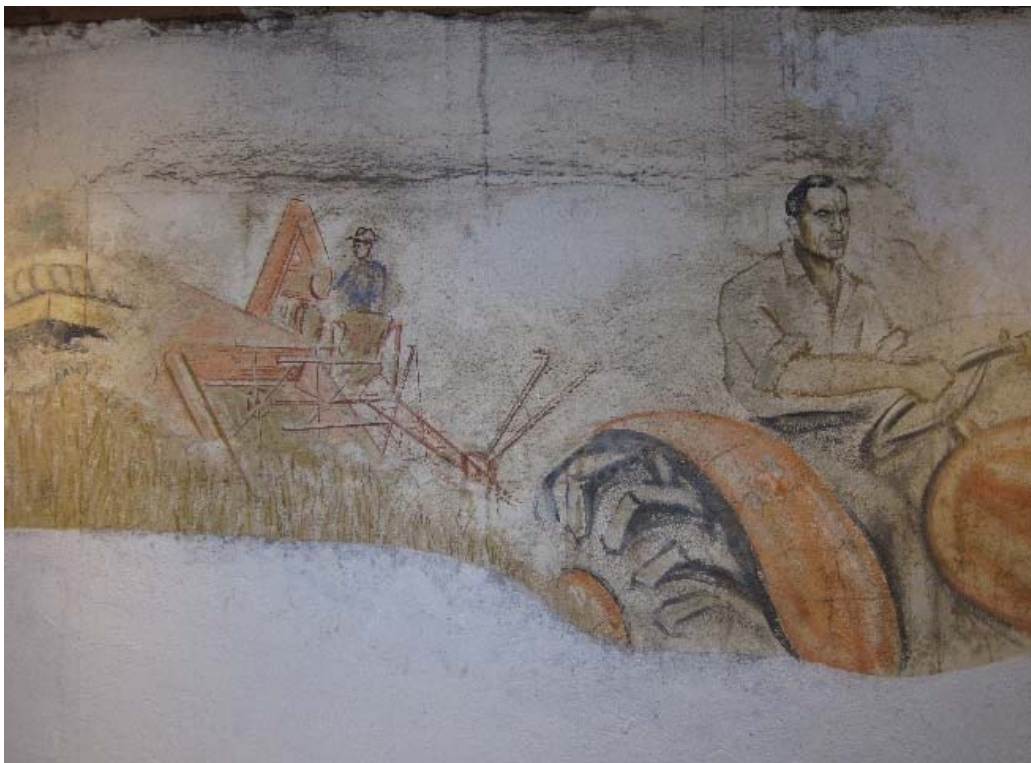
Figur 24: Detalj i vestre veggmaleri før behandling . Foto: NIKU 2017

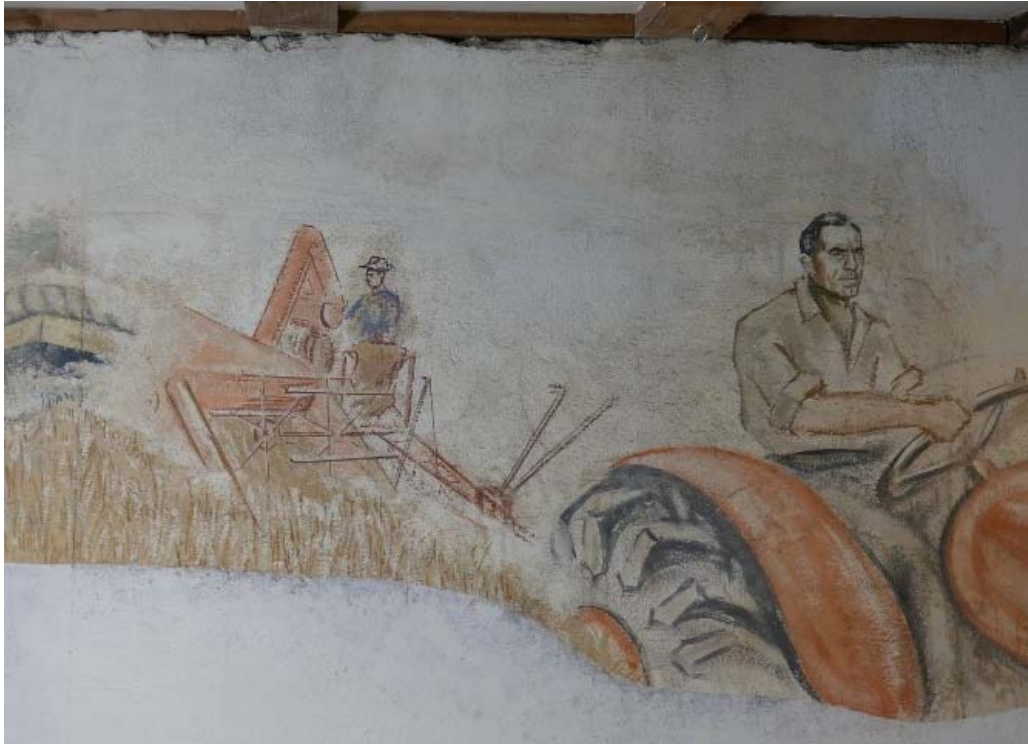
Figur 25:
Samme
utsnitt som
i figur Figur
24 etter
behandling,
inkludert
retusjering.
Foto: NIKU
2017

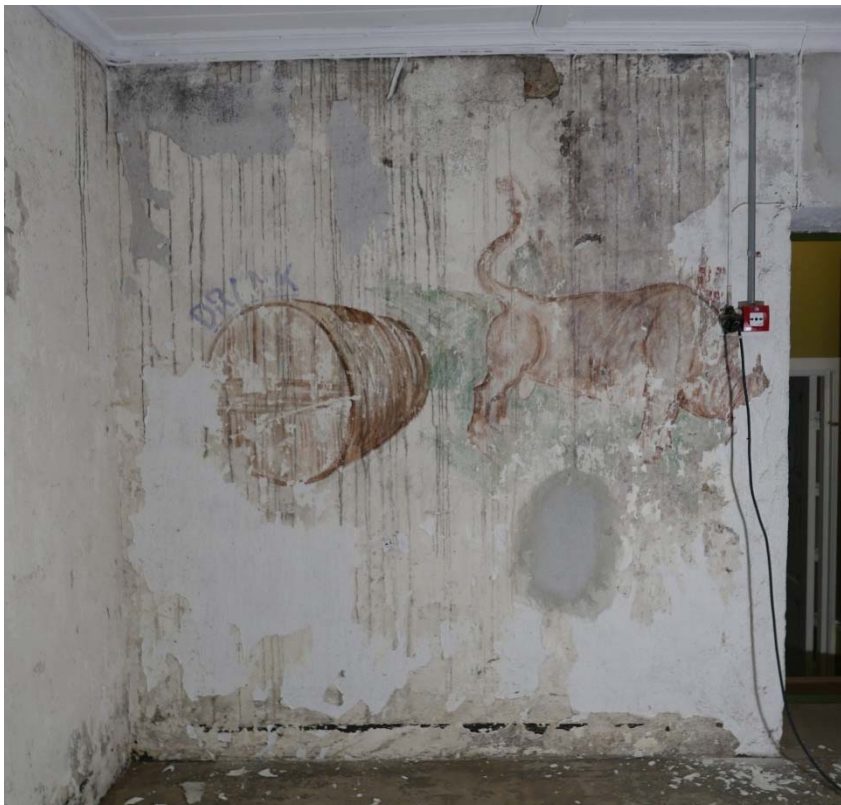
Flere steder er det skader i pussen, og noen steder er puss løs (bom), gjerne langs kantene av pussutfall. Malings- og kalklag har flere større skader og flere hakkespor, trolig etter avdekkingsforsøk.

Figur 32: Veggmaleriet «Drank». Tilstand før behandlingen i 2017. Foto: NIKU 2017

Den skjemmende, sorte misfargingen i rennene ser ut til å være svartesoppvekst på grunn av fuktighet, og har trukket langt inn i overflaten. Det fuktige romklima i produksjonsfasen har trolig også påvirket tilstanden betraktelig.

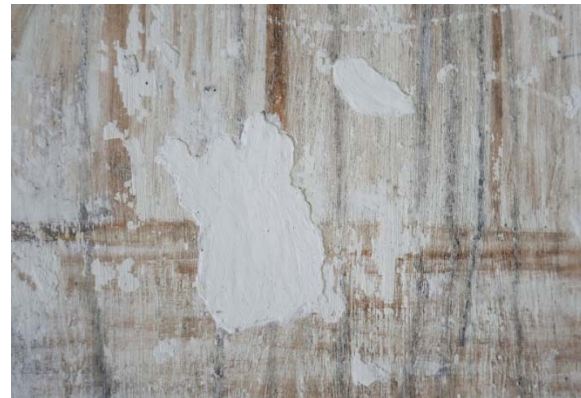
Figur 28: Detalj i veggmaleriet «Drank». Skader i kalklag er grunnet med kalkslemming. Foto: NIKU 2017

Dypere skader i kalklaget ble grunnet med en kalkslemming blandet av våtlesket kalk, finknust kalk (*Rollovit*), kvartsmel og vann i blandingsforhold (volum) 2:1:1:2. Slemmingen ble påført med pensel og i flere lag. Slemmingsfargen passet godt til den opprinnelige kalkfargen i bakgrunnen, og ikke å pigmentering var ikke nødvendig.

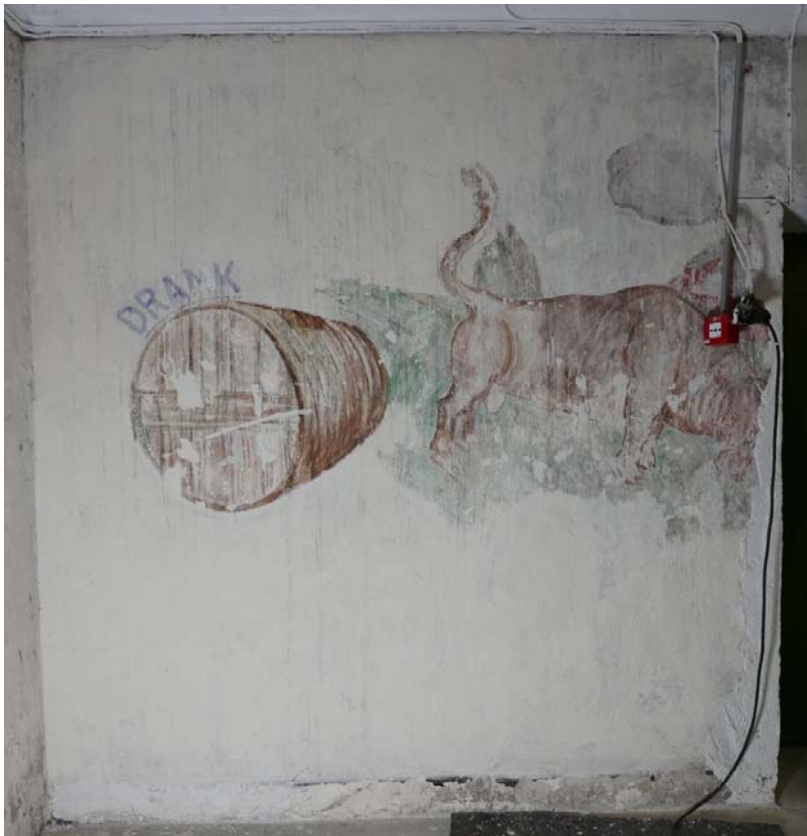
Figur 30: Veggmaleri et «Drank». Tilstand etter avdekninger og grundering av skader og mørke flekker. Vegg rundt motivet er kalket tre ganger, og de skjemmende mørke rennene er blitt mindre synlig. Foto: NIKU 2017

Rennene og mørke flekker ble grunnet med kalkslemming (se side 19) for å dempe kontrasten mot den hvite veggoverflaten. Slemmingen kan legges på i tykkere lag, og har en større dekkevne enn ren kalkmelk.

Veggfeltet rundt motivet og ned til den malte fotlisten ble kalket fire ganger med pigmentert kalkmelk blandet av våtlesket kalk og vann i blandingsforholdet 1:4. Det er tilsatt bløtlagte tørrpigmenter (naturlig umbra, rød og gul oker) for å tilpasse fargen den opprinnelige brukne hvite veggfargen. Fotlisten kan males av maler/håndverker (se side 31).

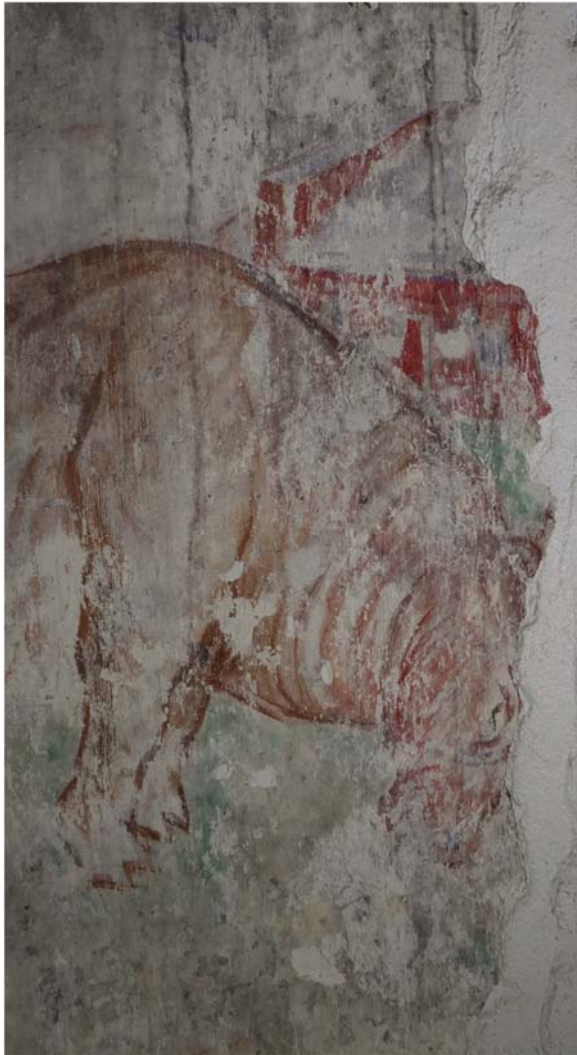
Figur 31: Detalj i veggmaleriet «Drank». Tilstand etter rensing, grundering av skader og tre lag med kalk på veggen rundt motivet. Foto: NIKU 2017

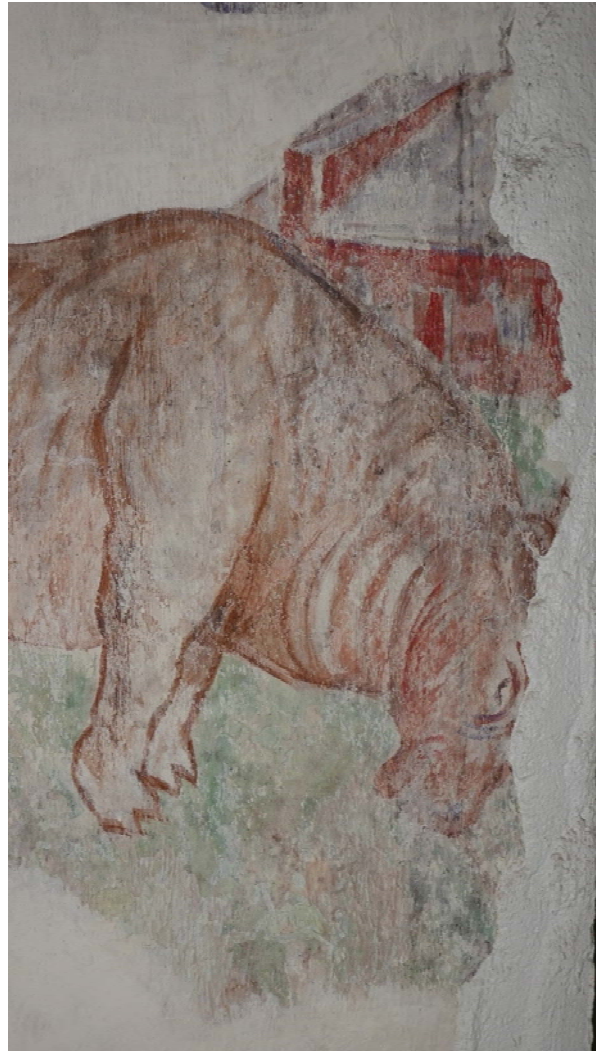
Figur 32: Samme utsnitt som i bilde til venstre. Tilstand etter behandling samt retusjering. Foto: NIKU 2017

Kittinger, renner, flekker og småskader ble retusjert med kalkkaseinmaling og tørrpigment. Kalkkaseinmaling ble laget av melkeproduktet *Kesam*, en type ferskost laget av syrnet melk, iblandet våtlesket kalk i blandingsforhold (volum) 5:1. Ved tilsetning av kalk til melkens ostestoff oppstår et bindemiddel som tørker vannfast. Mediet ble så tilsatt bløtlagt tørrpigment og tynnet med vann, slik at bindemiddelandelen i malingen ikke blir for sterk.

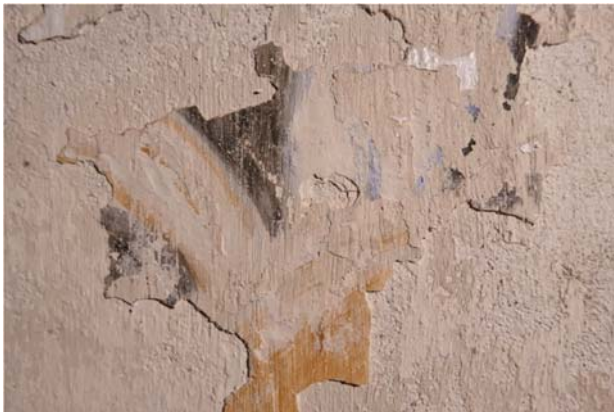
Det er ikke mulig å hente frem noe særlig mer av dekoren, siden kalklaget som dekoren ble malt på i all hovedsak har gått tapt. Det sitter imidlertid en del senere malingslag igjen på deler av dekorens overflater og disse er det mulig å fjerne. Det gjøres oppmerksom på at dette ikke er mulig uten at det blir enkelte små hakk og malingsrester som ligger igjen i fordypninger i fargelagene, slik at flatene vil fremstå som noe nedbrutte etter avdekking.

Figur 41: Detalj i felt A. Det er kun få dekorrester igjen. Foto: NIKU 2017

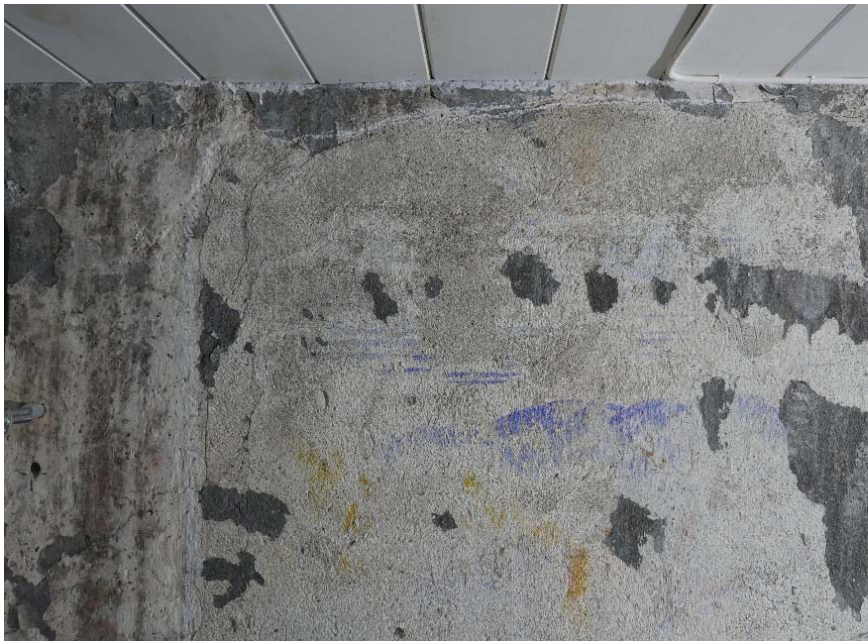
Figur 49: Detalj i felt C, nord for døråpning. Dekorester ligger på en finkornet puss som ligger i den gjenmurte vindusåpningen. Det er tegnet en linje med kritt langs kanten av vindusutsnittet for å indikere feltet som ikke skal overmales. Foto: NIKU 2017

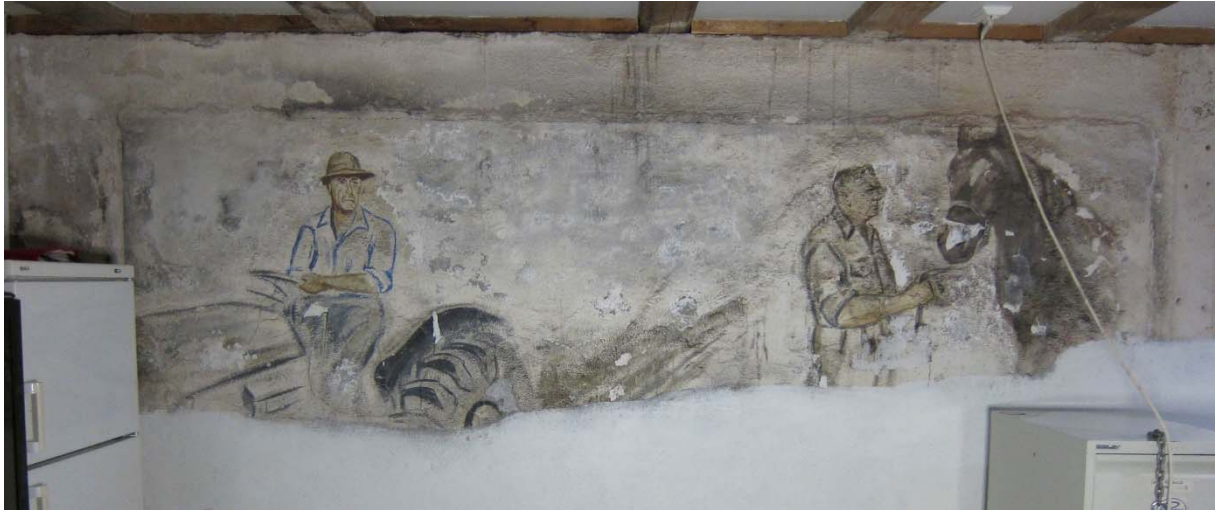
Veggmalerier i brennerikjeller, østre maleri. Helopptak. Tilstand før behandling (2014).
Foto: NIKU/Kaun 2014

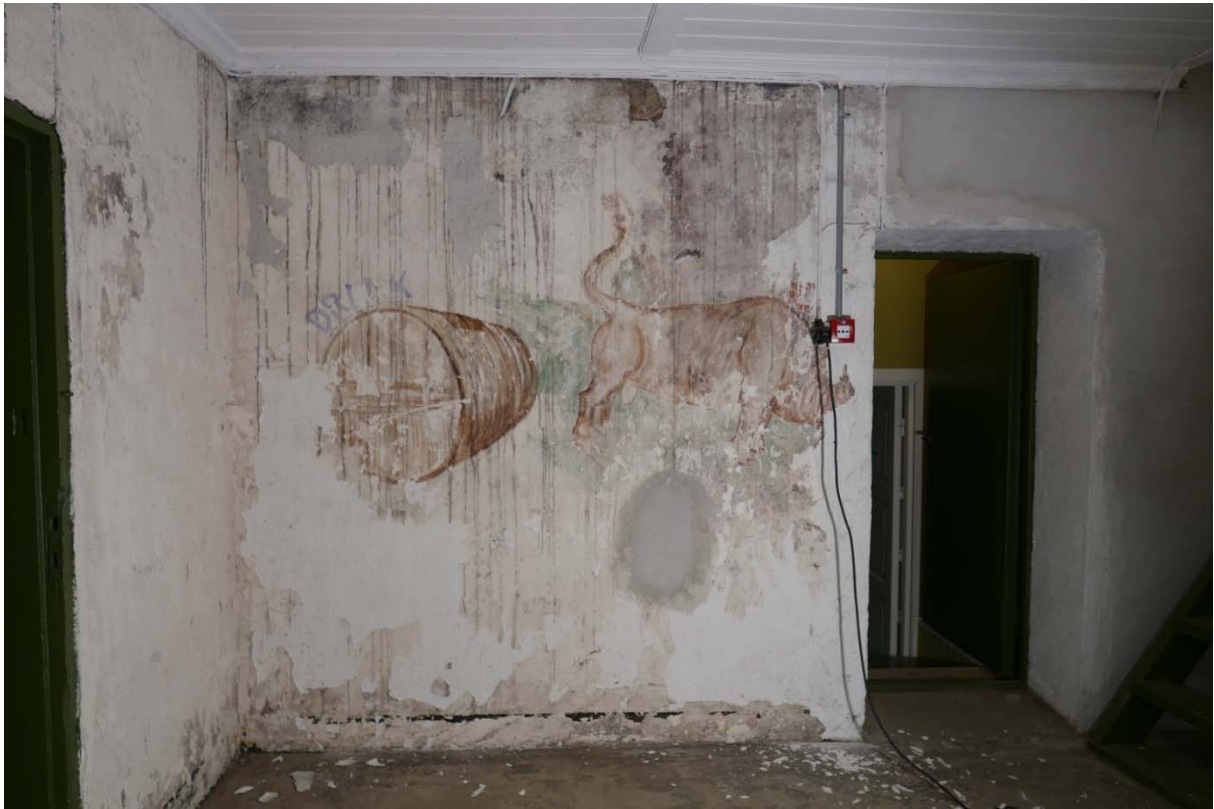
Maltlager. Veggfelt med veggmalерier «Drank». Tilstand før behandling. Foto: NIKU/Kaun 2017
