A 365. LADE KIRKE.

Konservering og restaurering av altertavlen

Tittel A 365. Lade kirke. Konservering og restaurering av altertavlen	Rapporttype/nummer NIKU Oppdragsrapport 152/2017	Publiseringsdato 31.12.2017
	Prosjektnummer 1020965	Oppdragstidspunkt 18.-28.9.2017
	Forsidebilde Altertavle i Lade kirke, første etasje etter behandling, Foto: NIKU	
Forfatter(e) Spaarschuh, Christina	Sider 29	Tilgjengelighet Åpen
	Avdeling Konservering

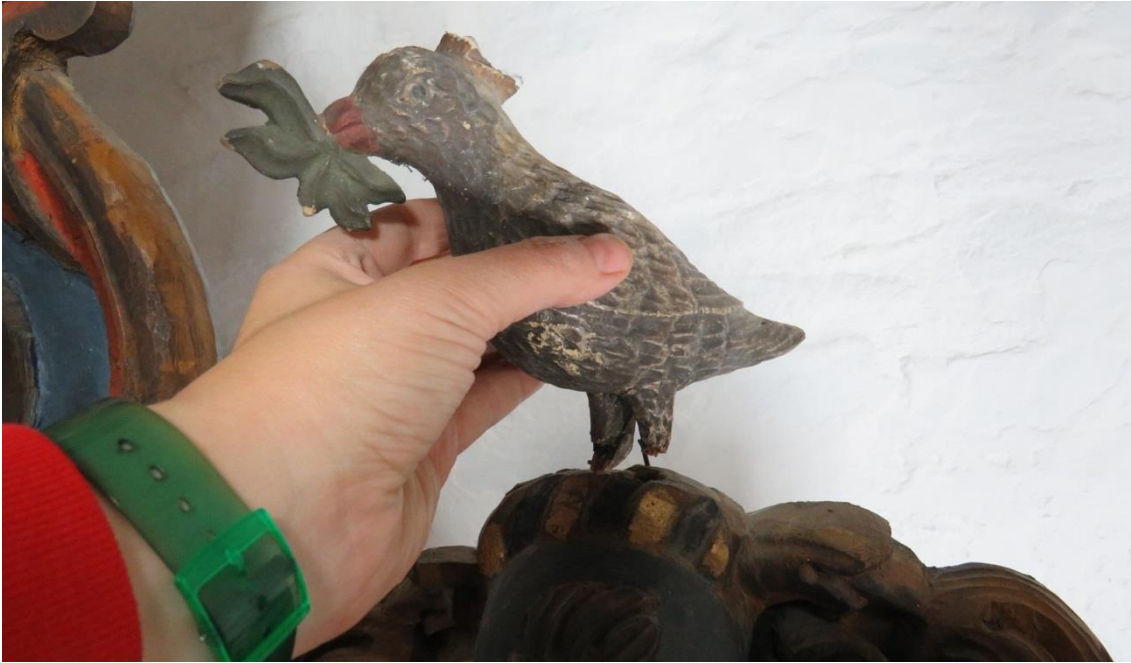
Altertavlens konstruksjon var stabil. Enkelte tredeler var litt løse og det var enkelte småskader i treverket. Det var noen tredeler fra 2. etasje som hadde falt av. Duen på søndre våpenskjold var tidligere limt inn med beina sine i et hull på toppen av skjoldet. Et av beina var knekt og en del gått tapt, slik at duen ikke lenger kunne festes som det hadde blitt gjort tidligere (Figur 7). Flere steder var det skader i treverket, for eksempel var tærne til søndre engels høyre fot brukket av (Figur 8) og et kapitel skadet i første etasjen (**Feil! Fant ikke referanseskilden.**). På nordre våpenskjolds søndre side var et utskåret akantusblad gjenfestet en gang i fortiden. Festet var fortsatt intakt men noe løst-

Figur 7 Plassering til fredsduen på søndre våpenskjold i andre etasje av altertavlen. Duen var skadet på beina, slik at det var nødvendig å finne en ny monteringsmåte.

Duens bein ble limt med varmt benlim i 30% løsnings. Etter at beinet hadde tørket, ble det satt et metallbeslag satt på beinets bakside, og festet til våpenskjoldets topp ved bruk av små skruer (Figur 18). Tærne til søndre engel i 2. etasje ble limt på plass ved bruk av varmt benlim i 30% løsnings. Akan-tusbladet på nordre våpenskjold ble sikret mot fall med en slynge av fisketråd.

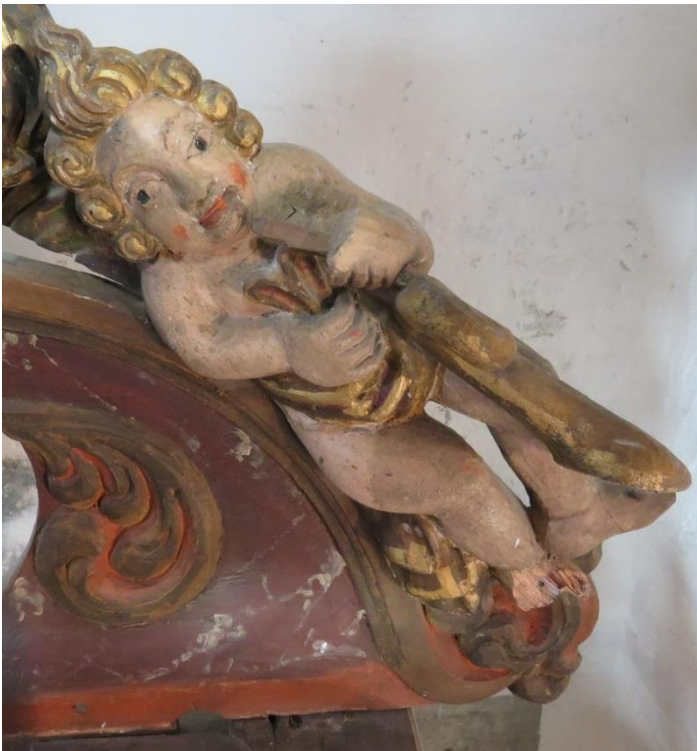
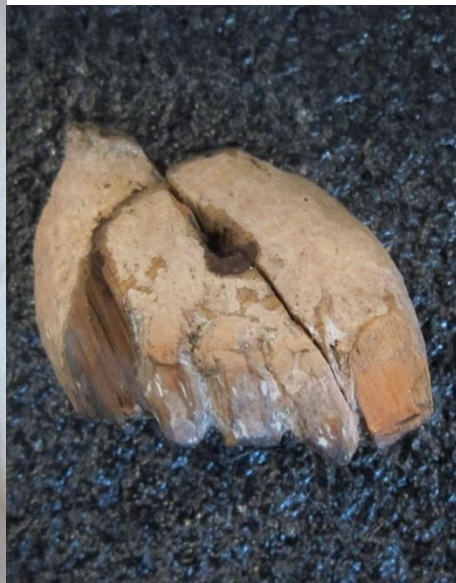
Figur 8 Søndre engel i andre etasje. Tærne var brukket av.

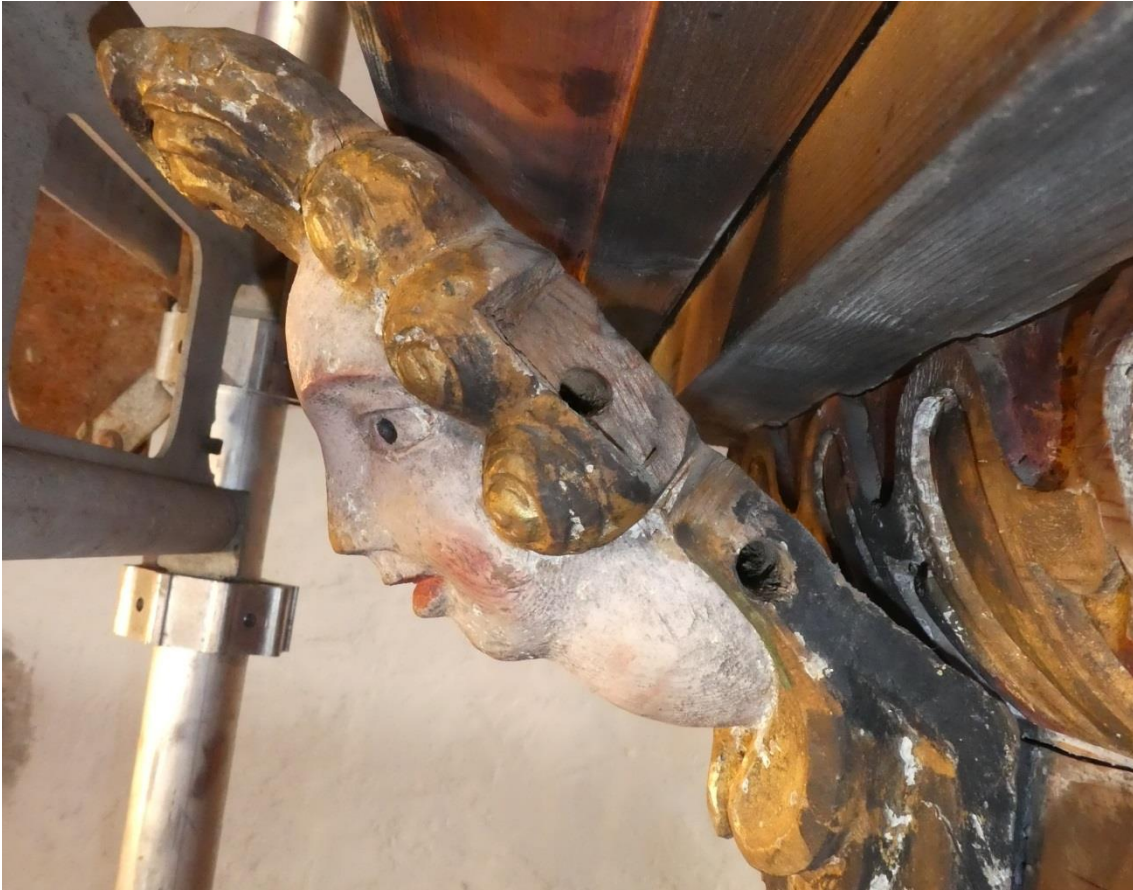
Vingene på engelhodene har hatt et høyere festepunkt tidligere. Det er to par med hull etter plugger på engelhodenes sider (Figur 9). I dag brukes de laveste hullene.

Figur 9 Englehode i første etasje med to sett hull til vinger.

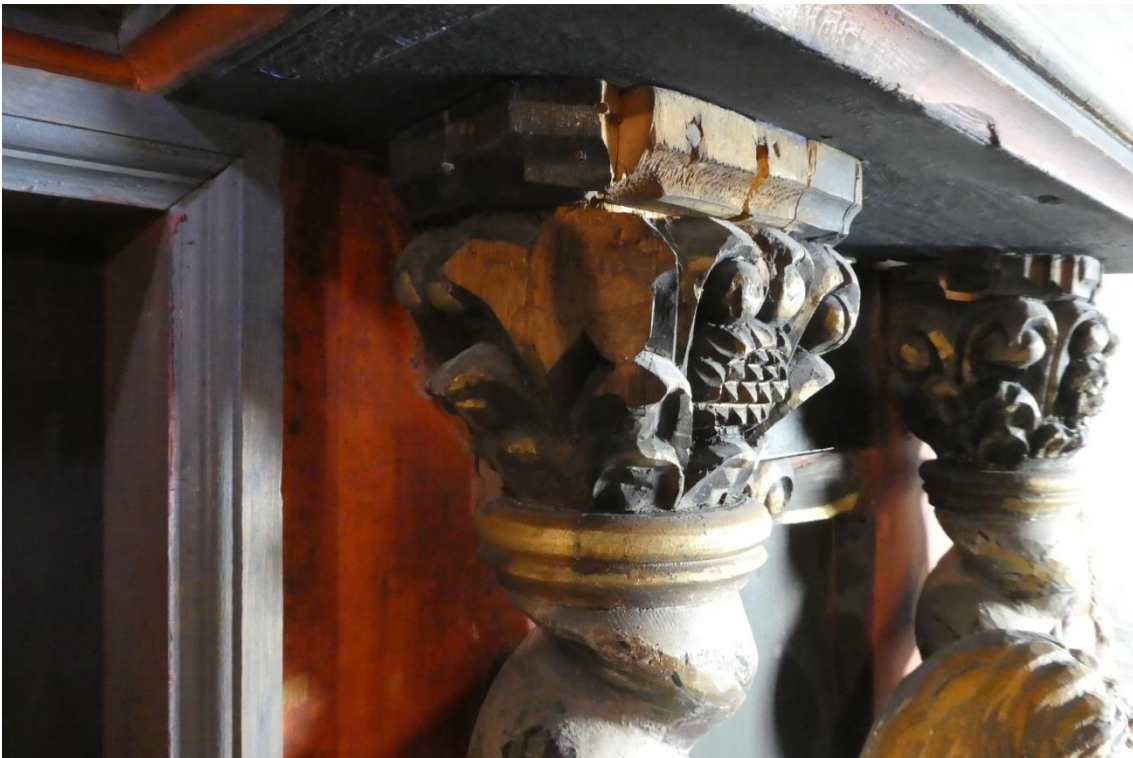
Figur 10 Skader i treverk på innerste kapitel på søndre side i første etasje.

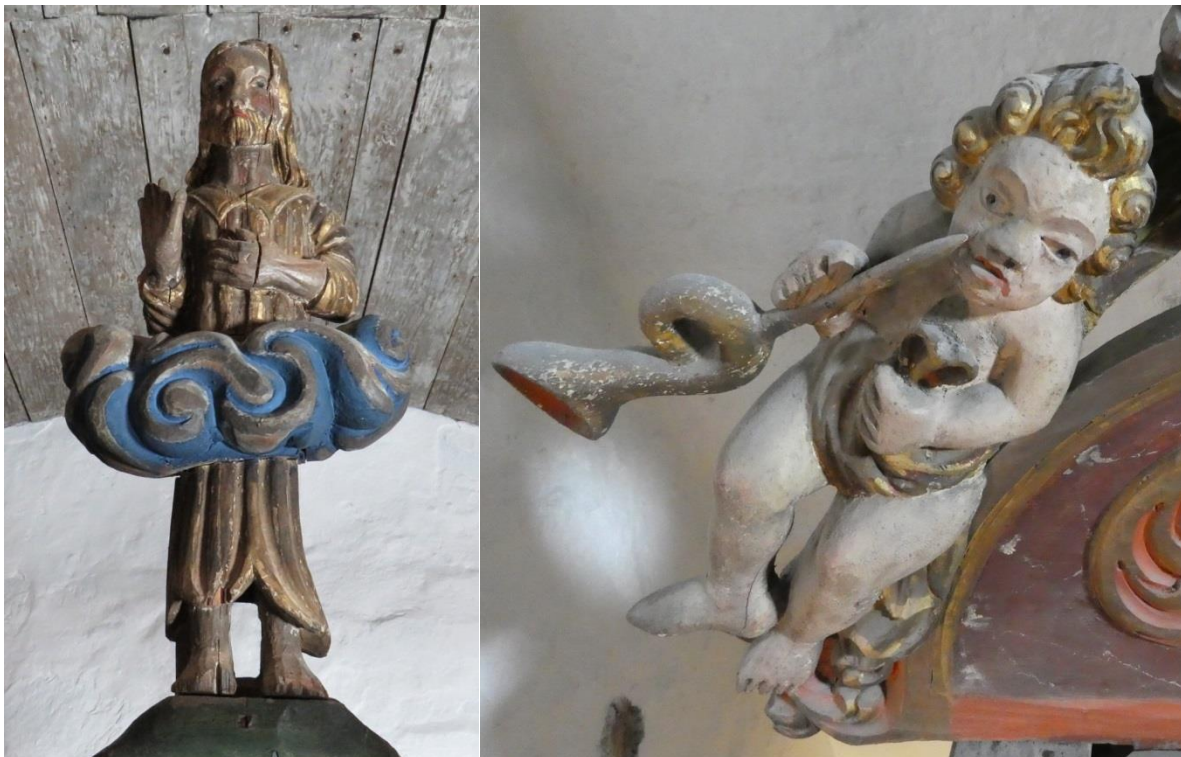
Det var generelt mye støv, spindeltev og skitt på altertavlen (Figur 11). Det var en god del avskallinger og oppskallinger i malingslaget. Disse var jevnt fordelt over hele altertavlen, og gikk delvis ned til grunderingen og delvis ned til treverket. Spesielt de store skulpturene i første etasje som fremstiller Moses og Johannes, så vel som velsignende Jesus, hadde en nedbrudt overflate som var preget av mye oppskallende maling (Figur 12, Figur 13, Figur 13). Også på de bemalte tredelene på predellaen var det en del løs maling, både på de utskårne relieffene med sløyfer og blomster, og på de ranke-dekorerte bordene (Figur 14).

Figur 11 Velsignende Jesus (v) og engel med basun før rensing og konsolidering.

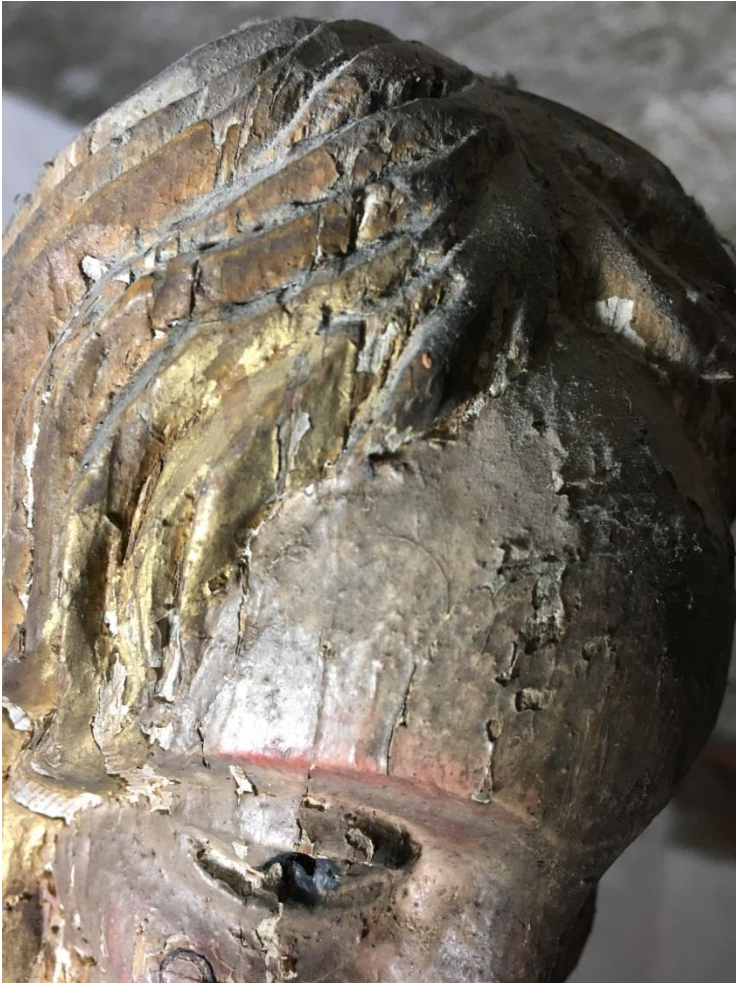
Figur 12 Detalj av velsignende Jesus. Oppskallinger og smuss på overflaten.

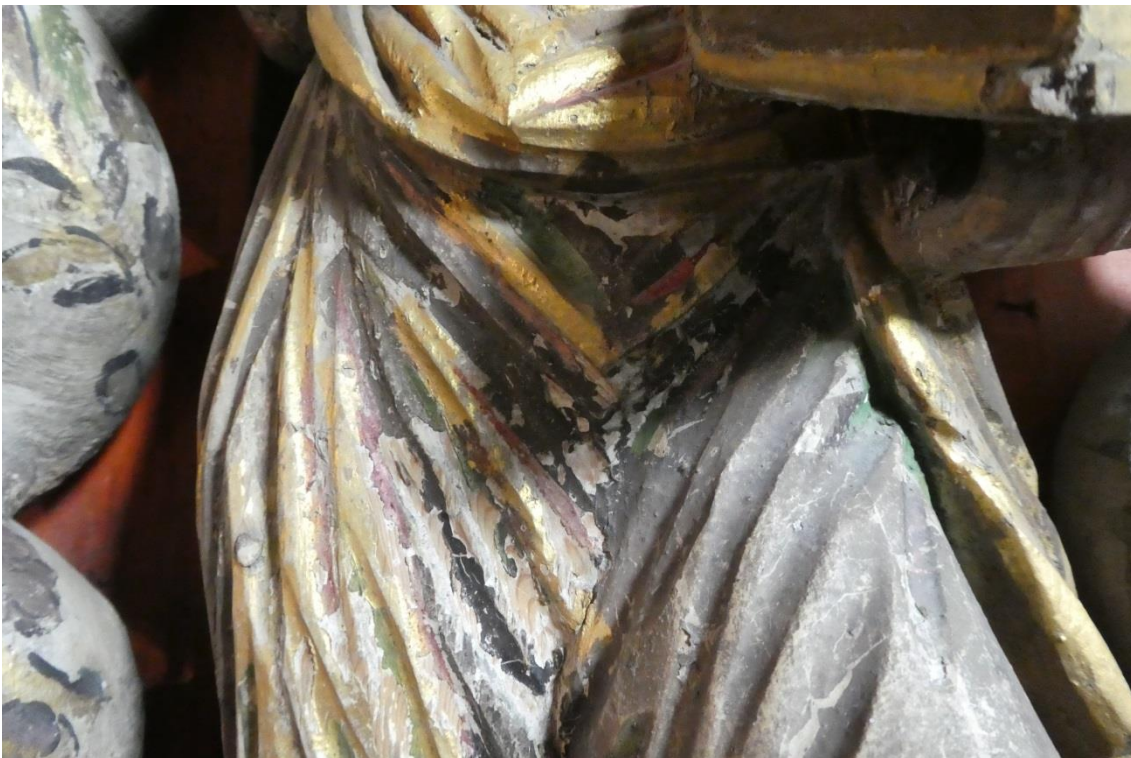
Figur 13 Detalj av kjortel til Apostel Johannes. Opp- og avskallinger, oksidert sølv med rester av rød og grønn lasur. Sekundære høylys i bladgull.

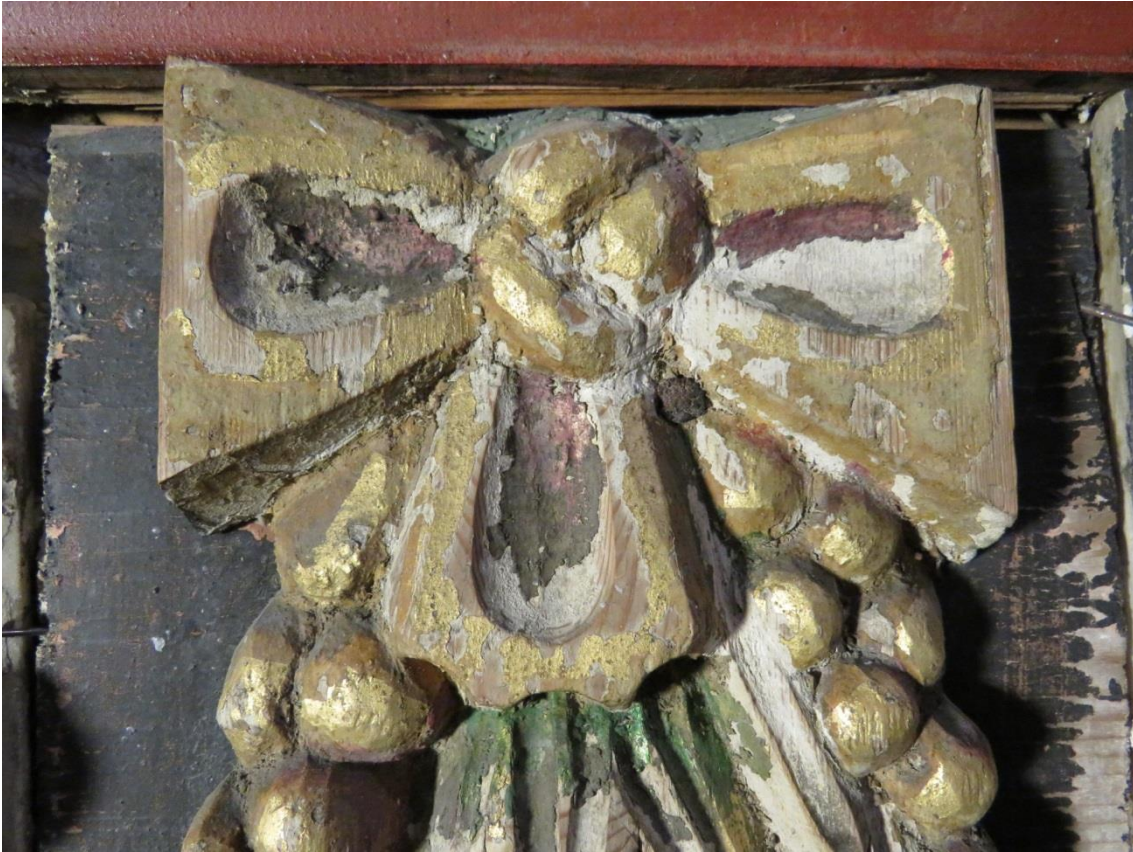
Figur 14 Detalj av et relieff i tre på predalla. All staffering ser ut å være opprinnelig. Det var mye avskallende maling.

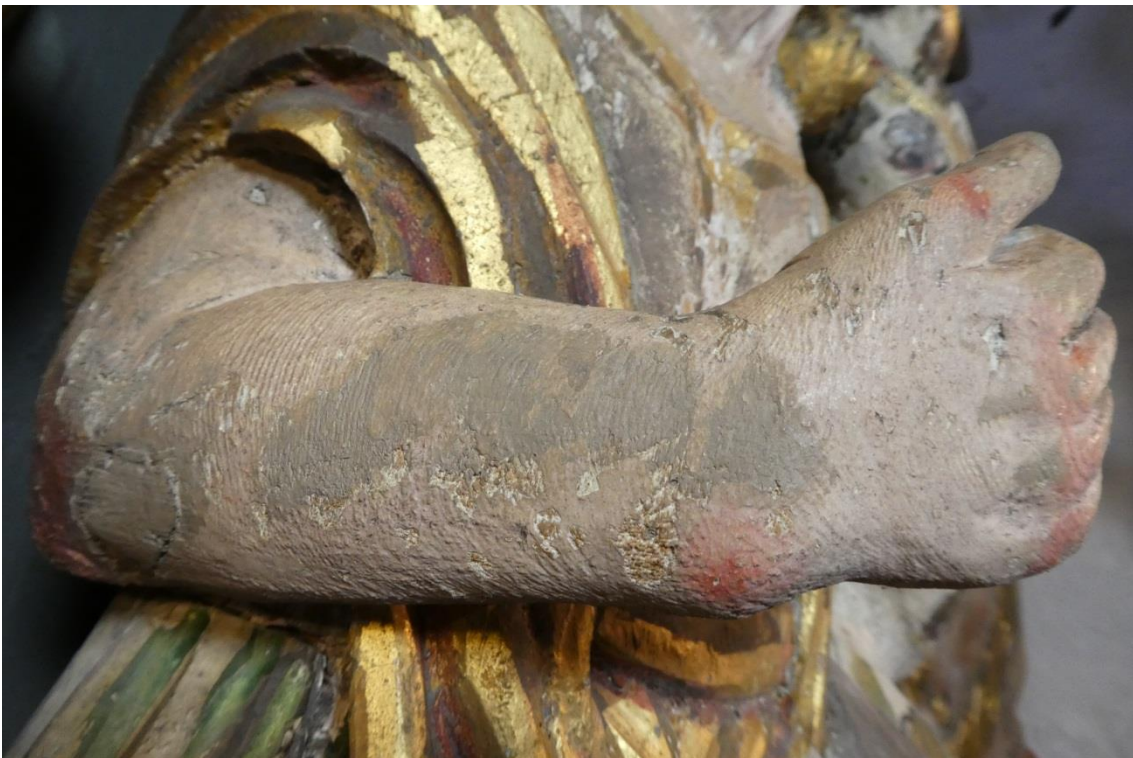
Figur 15 Detalj av apostel Johannes venstre arm. Retusjene fra en tidligere behandling fremstår mørke etter rensing.

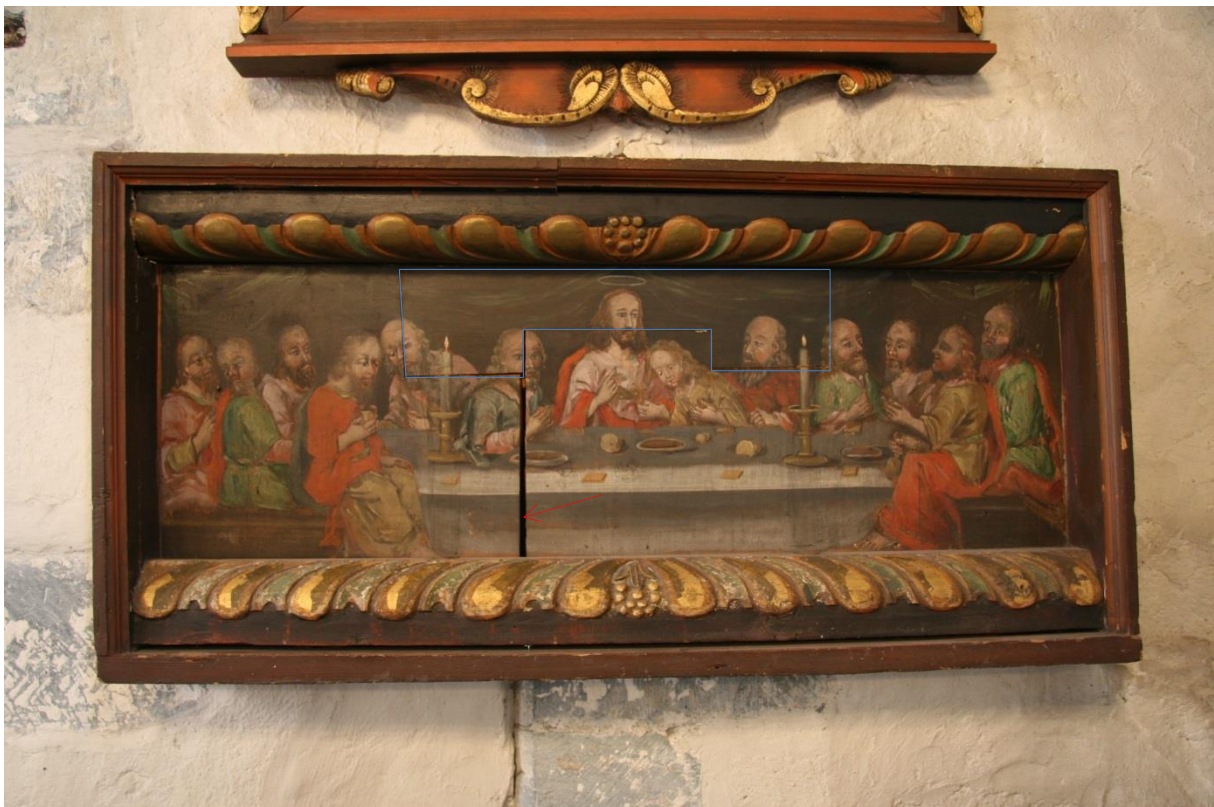
Maleriet ble på et tidspunkt saget ut av predellaen (Figur 16). Dette ble trolig utført samtidig med at alabastrelieffene ble satt inn i predellaen. I forbindelse med dette ble maleriet skadet: et langt sagspor til venstre for Jesus, går i vertikal retning nesten gjennom hele maleriet. Et parti midt på maleriet er erstattet med nytt treverk, og motivet rekonstruert på treinnfellingingen. Rammen rundt maleriet er satt på av Seter under restaurering av altertavlen i 1945-48. Nedre dekorlist ser ut å være opprinnelig mens øvre er sekundær. Maleriet er nå hengt opp på søndre side av skipets østvegg.

Figur 16 Maleri Nattverden som antas opprinnelig å ha vært del av predellaen før behandling i 2017. Maleriet er nå plassert i skipet på veggen til koret, søndre side. Blå ramme viser det rekonstruerte området. Rød pil peker på sagssporet.

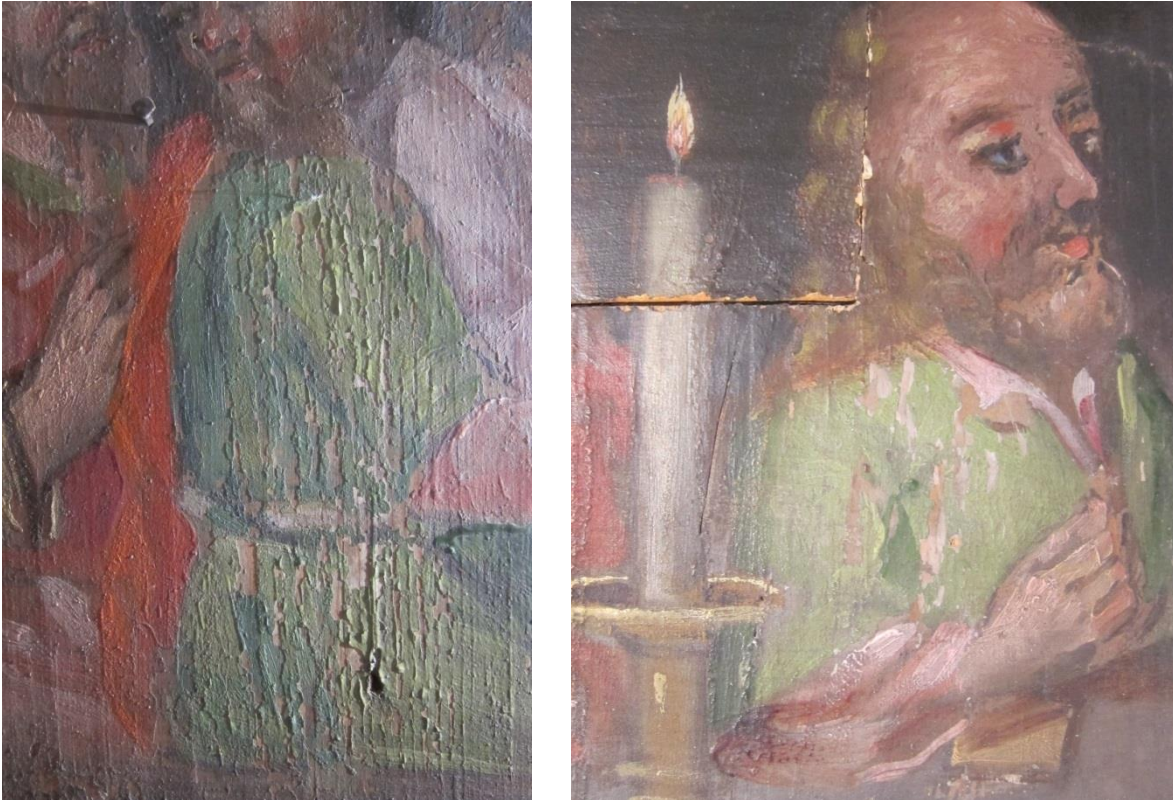
Det var mest opp- og avskallinger på den nedre dekorerte listen men også en del oppskallinger i billedflaten (Figur 17). I områder med grønn og grå maling var det også eldre retusjer. Mye av den rødbrune malingen på nedre dekorerte list var borte. Ettersom denne fargen er vannsensitiv, kan den ha blitt slitt bort ved rengjøring. I hodet til apostelen som sitter ytterst til høyre var det en renseprøve som delvis gikk ned til treverket. I UV-lys ser det ut til at det kan ha vært påført en ferniss av naturlig harpiks på maleriet. Denne er ujevnt påført og er gulnet.

Figur 17 Detaljer av maleriet Nattverden. Oppskallinger i grønn maling. Skjøt etter innfelling av rekonstruert del.

På maleriet *Nattverden* ble all løs maling festet ved å fylle inn konsolideringsmiddel i skadene med en spisspensel. Også her ble det brukt vannbasert syntetisk limet blandet i like volumdeler med springvann.

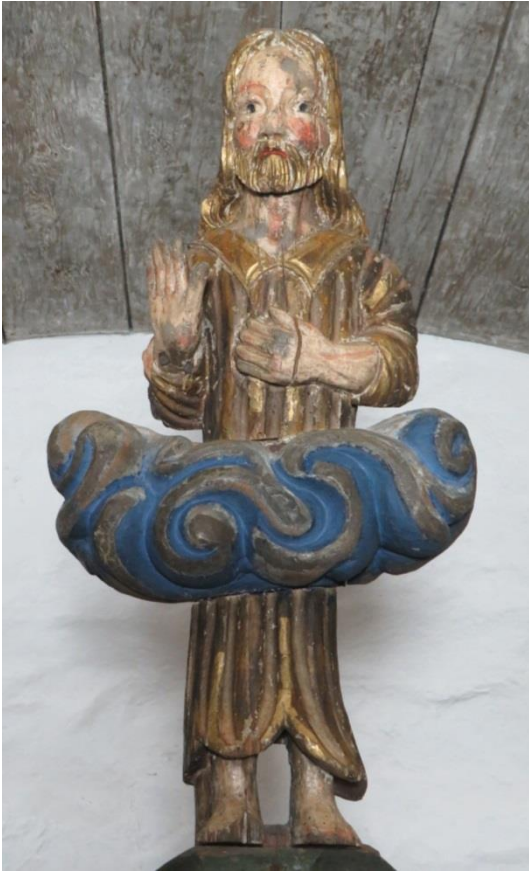
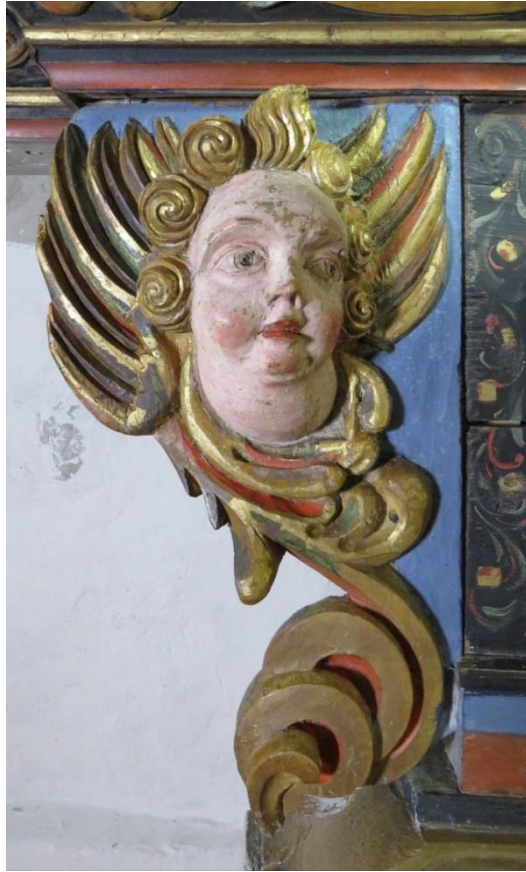
Figur 21 Velsignende Jesus etter rensing (v). Det er flere mørke retusjer som skiller seg ut. Nordre engel på predella etter rensing (h).

Det ble testet forskjellige rensmidler til smussrens: rent springvann, buffer med pH 8,5, buffer med pH 5,5 og triammoniumcitrat 1%. Av disse hadde buffer 8,5 og triammoniumcitrat 2% tilstrekkelig rensseffekt. Ved bruk av kelatet triammoniumcitrat er det nødvendig å rense overflaten i etterkant med rent vann for å fjerne gjenværende kelat-molekyler. Det er påvist at kelater kan binde ioner fra kobberholdige pigmenter. For å unngå kelatet ble det derfor valgt å rense de fleste malinger med buffer pH 8,5. I områder med hvit maling og hudfarget maling gav triammoniumcitrat 2% imidlertid en god del jevnere rensresultat enn buffer pH 8,5 (Figur 21, Figur 22). Da det her ikke var kobberholdige pigmenter å forvente, ble det brukt triammoniumcitrat 2% i disse områdene men etterrenset med rent vann for å unngå mest mulig at kelatmolekyler blir liggende på overflaten. Det ble brukt tørr-rensesvamper til smussrens i vannømfintlige ensfargete røde flater bak søylene. I områder med nedbrutt maling, var det vanskelig å oppnå et jevnt rensresultat. Dette gjaldt blant annet englene i andre etasje og velsignende Jesus (Figur 20, Figur 21).

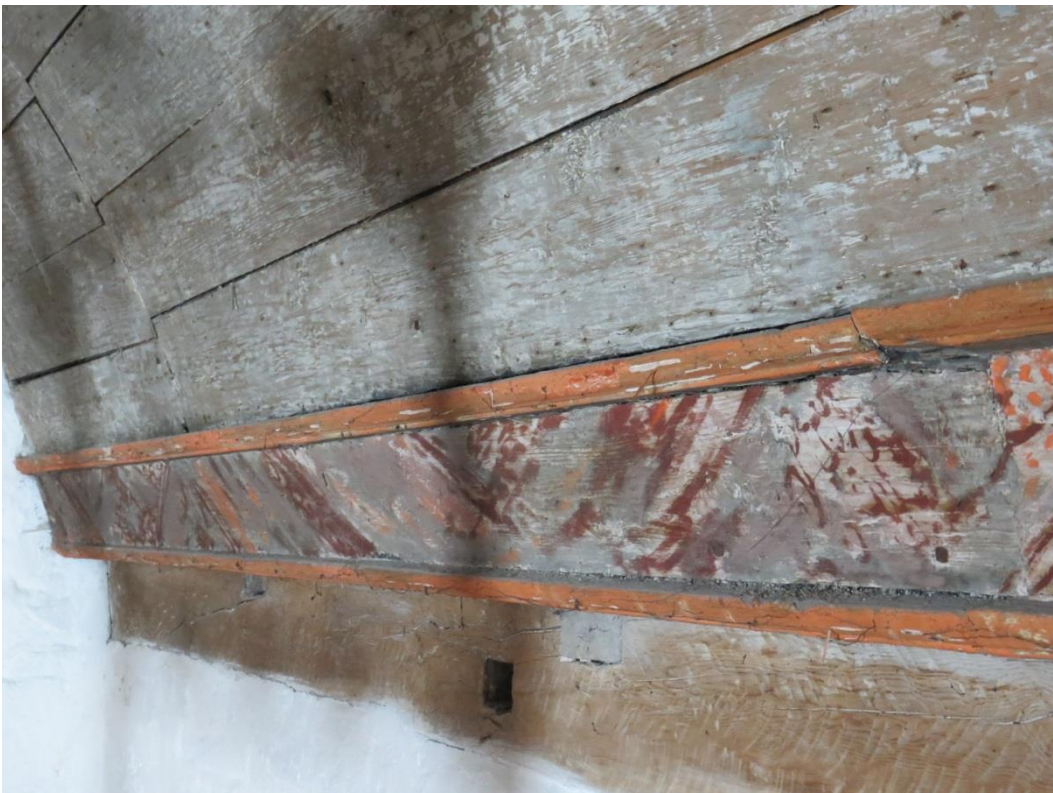
Det er svært lite maling igjen i hvelvet. I midten av taket er det fremstilt et våpenskjold som har rester av rødt, mørkerødt, sort maling og oker maling. Rundt våpenskjoldet er det kun få og små malingsrester igjen. To steder er det funnet lyseblå malingsrester som ligner den lyseblå fargen som vi også har funnet rester av på altartavlen (Figur 29). Noen steder er det også observert en grålig maling, som kan være sekundær. Utover det er det kun rester av hvit grundering igjen i takhvelvet. Grunderingsrestene ser ut å ha greit feste til takbordene, også malingsrestene i våpenskjoldet (Figur 30). Her kan det også være noen retusjer som trolig er utført rett på treverket eller grunderingsrester. Marmoreringen på frisen er utført med mørkerødt på hvit bunn, listverk er rødt. Marmoreringen har en del avskallinger og store områder som er retusjert/overmalt med en grålig delvis opak og delvis lasuraktig maling. Listene rundt har mye løs maling som henger ned i store flak (Figur 31).

Figur 31 Frise på nordsiden sett mot vest. Rød maling på listverk flaser av. Marmorering har avskallinger og overmaling.

Det bør snarest festes maling på marmorering og listverk rundt marmoreringen.
