A 6 RØDENES KIRKE

Konservering av kirkens døpefont fra 1700-tallet

Tittel A 6 Rødnes kirke Konservering av kirkens døpefont fra 1700-tallet	Rapporttype/nummer NIKU Oppdragsrapport 157/2017	Publiseringsdato 30.12.2017
	Prosjektnummer 1021102	Oppdragstidspunkt Aug.-des. 2017
	Forsidebilde Døpefonten i Rødnes kirke etter behandling. Foto: NIKU	
Forfatter(e) Nina Kjølse Jernæs	Sider 20	Tilgjengelighet Åpen
	Avdeling Konservering

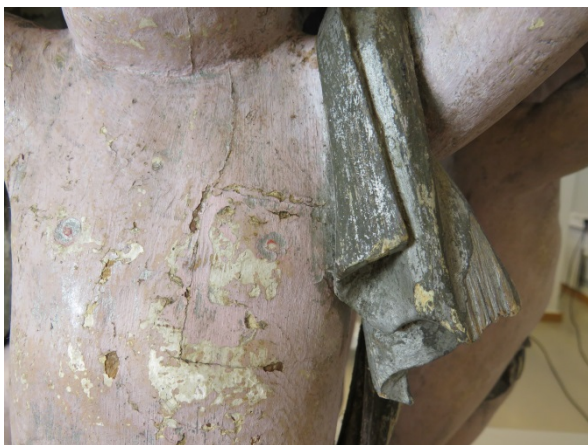
Døpefonten er satt sammen av flere elementer og har synlige sprekker. Putti nr 2 henger kun i en sekundær øyeskrue fra innsiden av skålen og har ikke feste under fot lik de andre puttiene. Putti 1 har en skade i treverket på draperiet. Det er mulig å skimte innfelling av treverk på putti 2, brystparti (figur 2) og på putti 3, venstre legg (figur 3).

Figur 2. Putti 1. Innfelling på brystparti

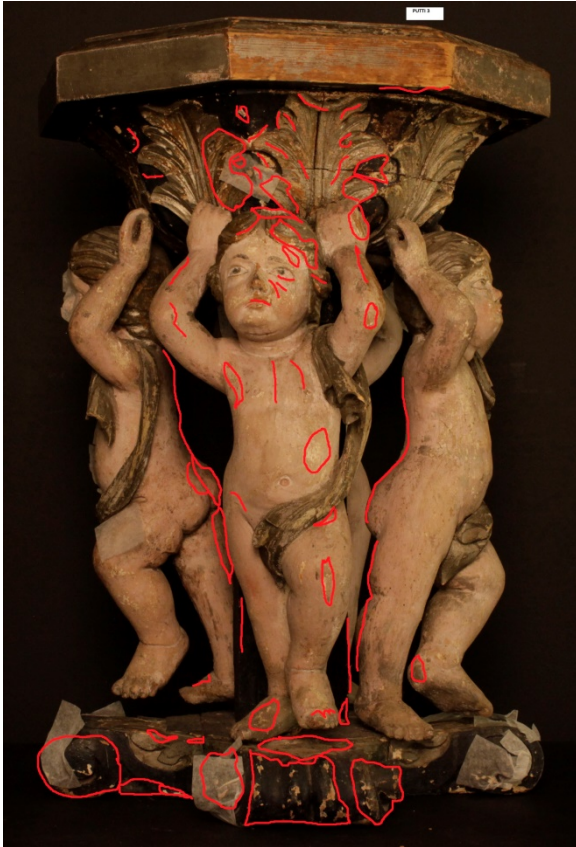
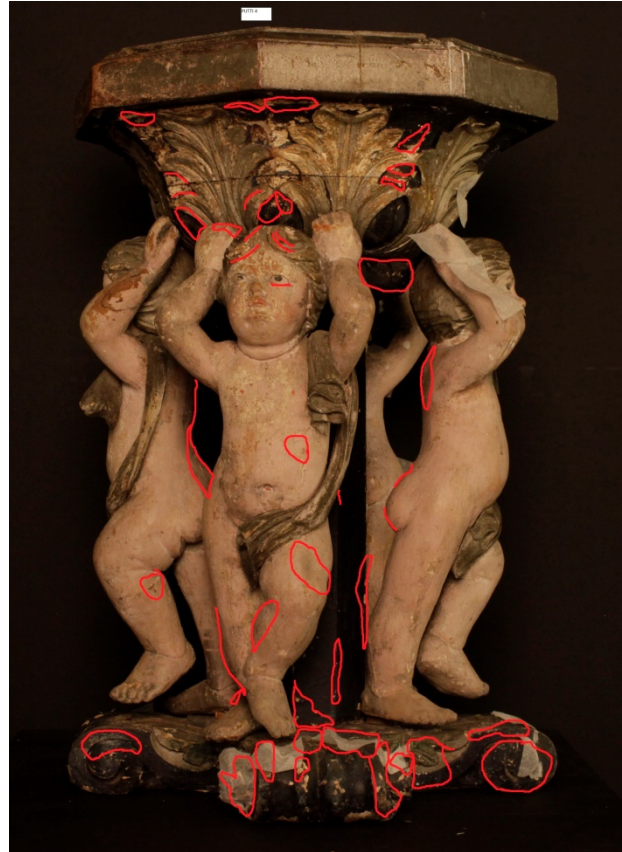
Vedlegg 2 Markering av konsoliderte områder

Treverket er grundert med hvit grundering. Det er naturlig slitasje på alle overflater, særlig rundt skålen. Det er mange og store avskallinger og oppskallinger i malinglaget. Generelt er det liten heft mellom grundering og treverk. Men i de originalt blå overflatene på undersiden av skålen er det dårlig heft mellom malinglag og grundering som er årsak til avskallinger.

Konsolidering ble utført ved at lim ble påført mellom det løse malingflaket og treverket. Etter litt tid ble det påført varme og press med en varmeskje. Se omfanget av arbeidet på merkede fotografier i vedlegg 2.
