TRE MIDDELALDERSKULPTURER FRA A 265 GJERSTAD KIRKE

Undersøkelse og behandling av et krusifiks og
to helgenskulpturer

Tittel Tre middelalderskulpturer fra A 265 Gjerstad kirke Undersøkelse og behandling av et krusifiks og to helgenskulpturer	Rapporttype/nummer NIKU Oppdragsrapport 6/2016	Publiseringsdato 21.03.2016
	Prosjektnummer 1020419	Oppdragstidspunkt Jan. 2015-mars 2016
	Forsidebilde Detaljopptak av de tre skulpturene. Foto: Birger R. Lindstad	
Forfatter(e) Nina Kjølsern Jernæs	Sider 71	Tilgjengelighet Åpen
	Avdeling Konservering

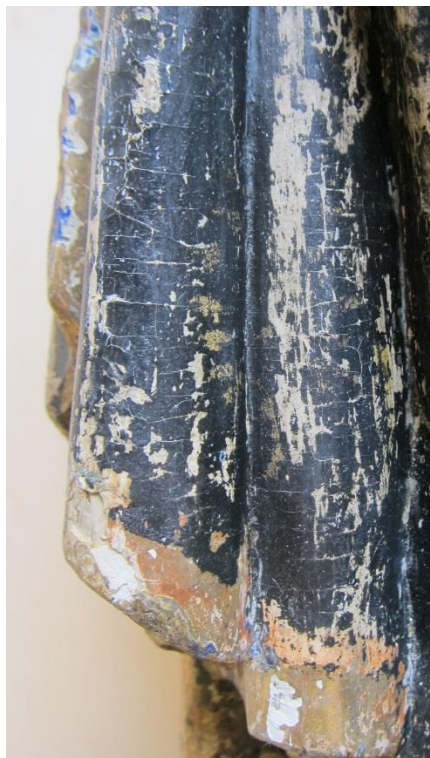
Foto 4: Malingfjerner og en skarp gjenstand til å skrape med er trolig benyttet til å avdekke original malinglag på alle tre skulpturer. Her er et eksempel på overflaten fra kappen, helgen med bok.

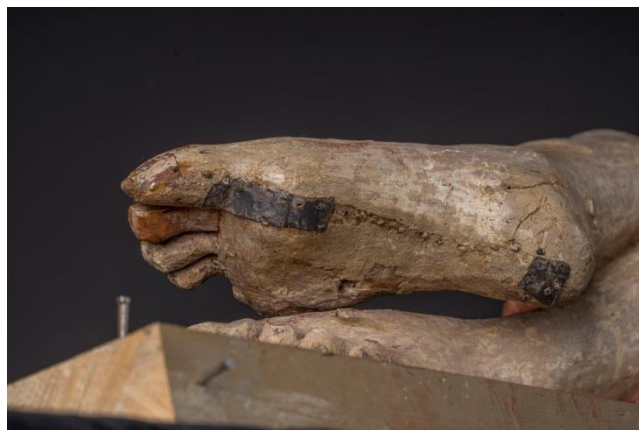
Under Kristus fotsåler samt bak på ankelen på venstre fot og foran på vristen er det rester av metallbiter/ beslag som er festet med små stifter (foto 6). Metallet er analysert med XRF og viste sølv som hovedkomponent, med spor av bly, sink, jern og kvikksølv. Disse fragmentene kan tolkes som rester av krusifiksets fottøy, noe som ikke er vanlig å se på norske middelalderkrusifikser. Røntgenopptaket viste også at metallbeslaget har spor av små sømhull langs kanten.

Foto 6: Rester av fottøy. Foto: Birger Lindstad.

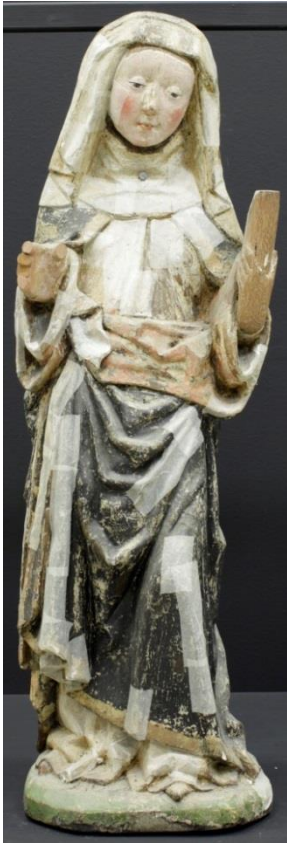
Foto 10 a: Helgen med bok: de mest utsatte stedene på kappen, deler av kjolen, områder i ansikt og på hode- og hakelin var dekket av forsidebeskyttelse.

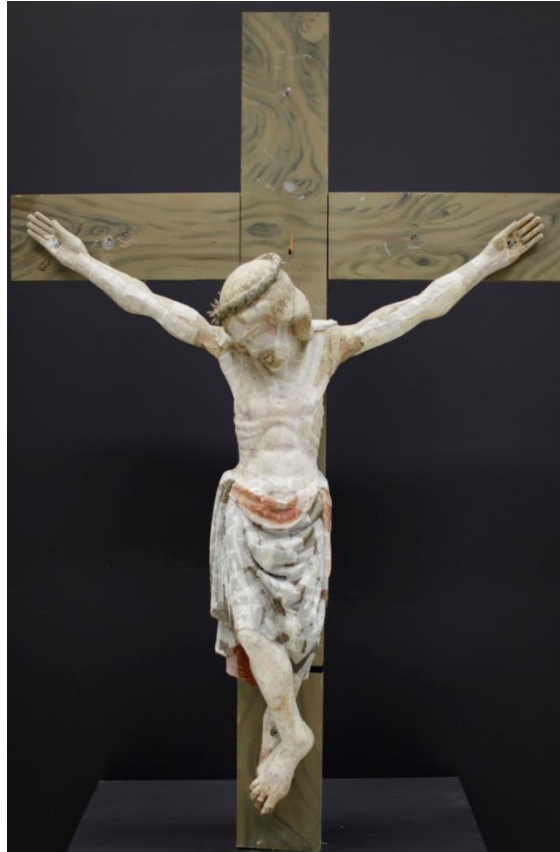
Foto 10 b: Tilstand ved ankomst til NIKU's atelier i januar 2015. Hele krusifiksets lendeklede, torso, ansikt og begge armer var nesten helt tildekket av forsidebeskyttelse.

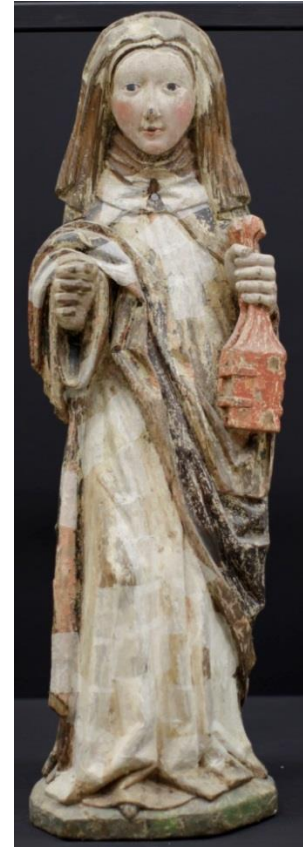
Foto 10 c: Helgen med bokpose: nesten hele kjolen, samt stedvis på kappe og hakelin hadde forsidebeskyttelse.

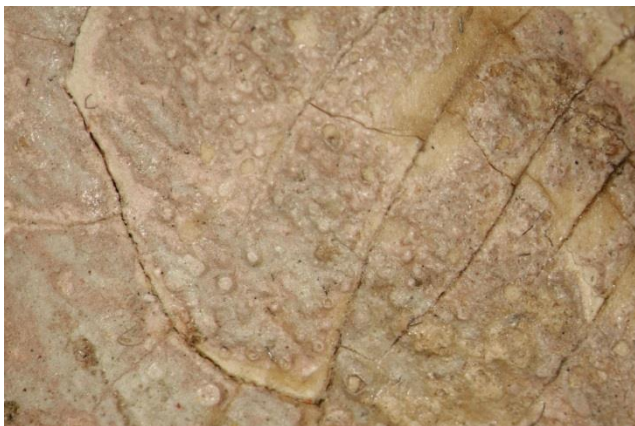
Foto 12: Krusifiks, detalj av torso. «Bobler» i malinglaget trolig forårsaket av varme eller kjemisk reaksjon på malingfjerner. Foto tatt gjennom mikroskop.

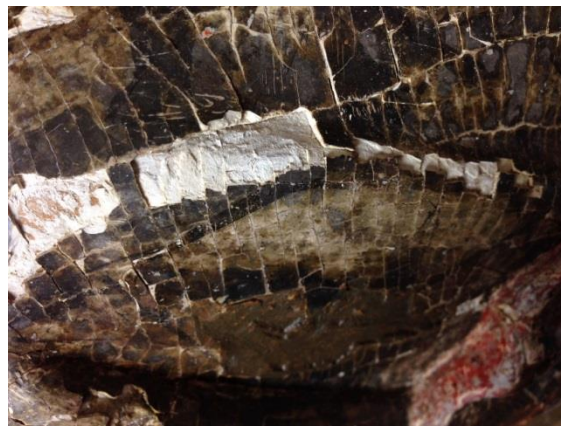
Foto 13: Krusifiks, detalj fra lendekledet. Skader ned til grundering

Noen områder med avskallinger hadde høye, skarpe kanter som førte til at malingen omkring malingtap var svært utsatt for videre skade (foto 13). Noen områder der grunderingen under malingen var borte, var det dannet et «overheng» i skadeområder. Dette ble ansett som svært utsatte områder til tross for at malingen ble limt fast til underlaget. Den tykke grunderingen gjorde til at skadene forårsaket et alvorlig skadebilde og gjorde til at malingen virket ustabil og svært synlig i profil av ulike områder. I samtale med Riksantikvaren ble det ansett som hensiktsmessig å kitte de største malingutfallene for å sikre de omkringliggende områdene. Områdene var i hovedsak i lendekledet, men også to utfall på Kristus' høyre arm samt hans høyre kne ble kittet. Det ble tatt ekstra hensyn til å kitte områder som har en fare for å bli berørt ved håndtering, samt høye topper på foldekast i lendekledet.

Områdene som skulle kittes ble først isolert med et lag Paraloid B-72. Det danner et sjikt mellom original grundering og sekundært kitt. Det kan bidra til at det blir noe enklere å fjerne kittingene dersom det blir aktuelt. Til kitting av skader ble det valgt et kitt bestående av vann og kritt som ble lagt på med spatel i skadeområdet.

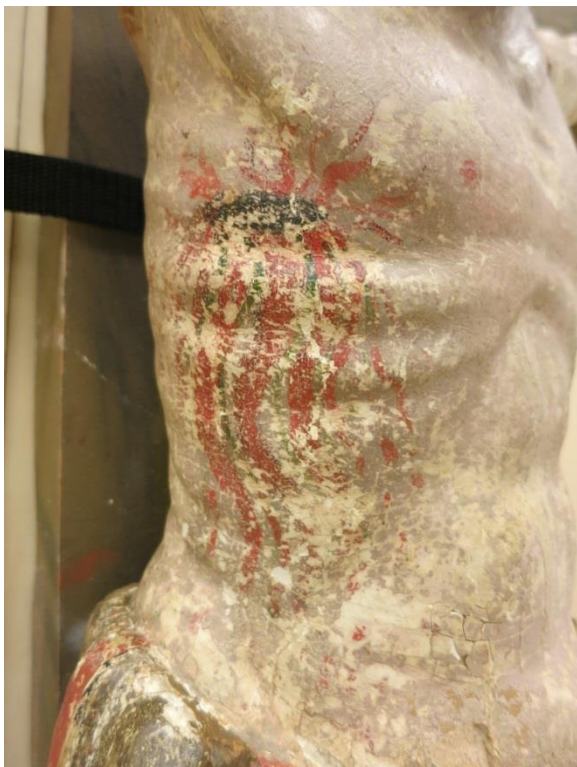
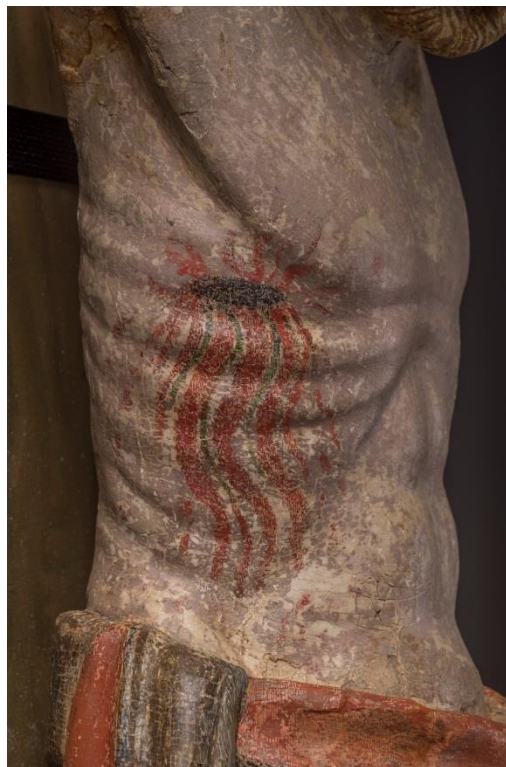
Foto 14 a: Kristus' lancesår, før retusjering.

Foto 14 b: Kristus' lancesår, etter retusjering.

Hensikten med retusjering av skulpturene var å dempe sekundære tilføyelser og i størst mulig grad fremme den originale polykromien i den grad det lot seg gjøre (foto 14 a, b). Det ble retusjert med akvarell i streker som gjorde at skadeområdene visuelt skilte seg fra originalt materiale på nært hold. På avstand integreres disse og fremhever polykromien. Strekretusjene som ble påført, følger skulpturens form rundt, men holder i hovedsak en vertikal retning.

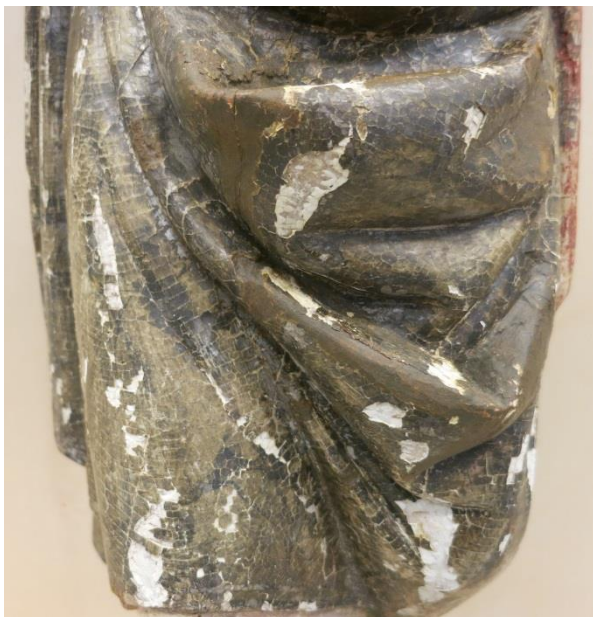
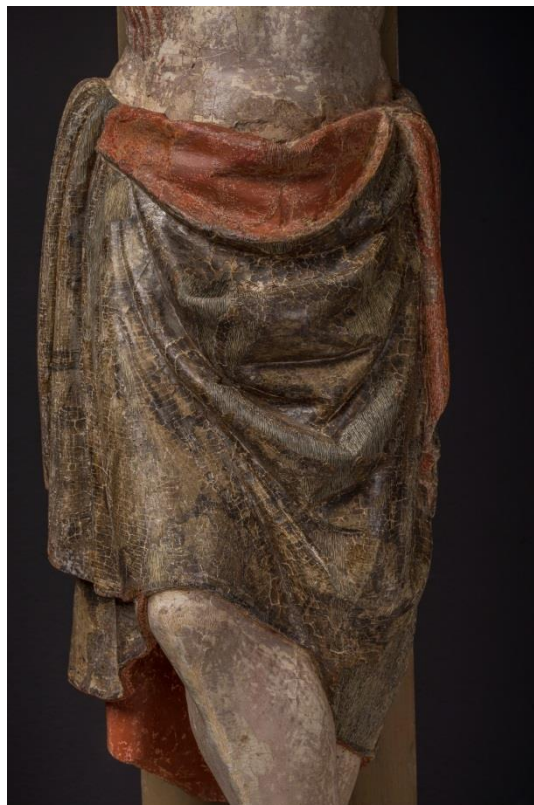
Foto 15 a: Lendeklede før retusjering

Foto 15 b: Lendeklede etter retusjering

Krusifikset hadde forskjellige typer skader med ulike retusjeringsbehov (se vedlegg 12.8 for oversikt over ulik tilnærming til kitting og retusjering). De eldre, mørke retusjene ble forsiktig pusset med slipetupp til Dremmel før det ble påført en lys grunning i gouache. Så ble de retusjert med akvarell. Pigmentenes stabilitet og lysfasthet ble vektlagt til bruk for retusjering, og stabile pigmenter av merket Winsor & Newton ble brukt (foto 15 a, b).¹⁰

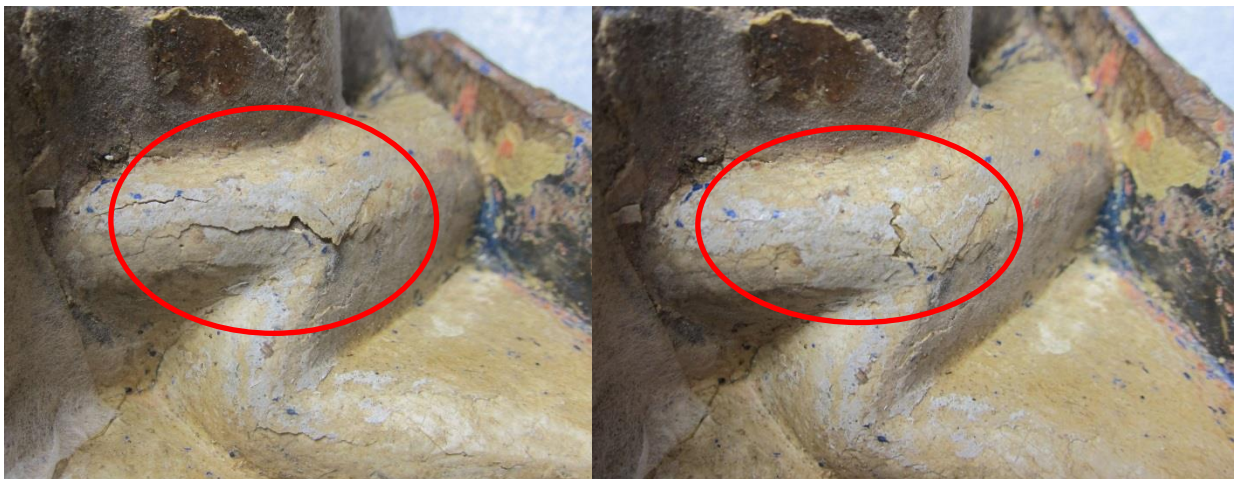
Foto 16 a: Detalj på kjole, helgen med bok, før konsolidering.

Både tørr- og våtreng av malingsoverflaten ble utført forløpende samtidig med konsolidering. Tørrrens ble utført med en myk pensel. Overflødig voks som lå i fordypninger og folder ble fjernet med skalpell. Våtreng ble utført med fuktig bomullspinne. Det grå og støvete utseende var på grunn av tykke lag med støv og smuss, særlig på horisontale flater. Etter rensing fremsto de som renere og med klarere farger.

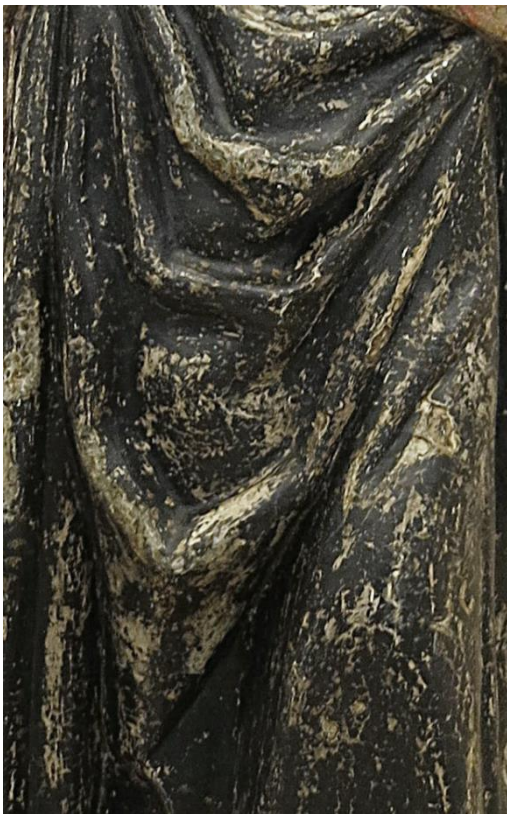
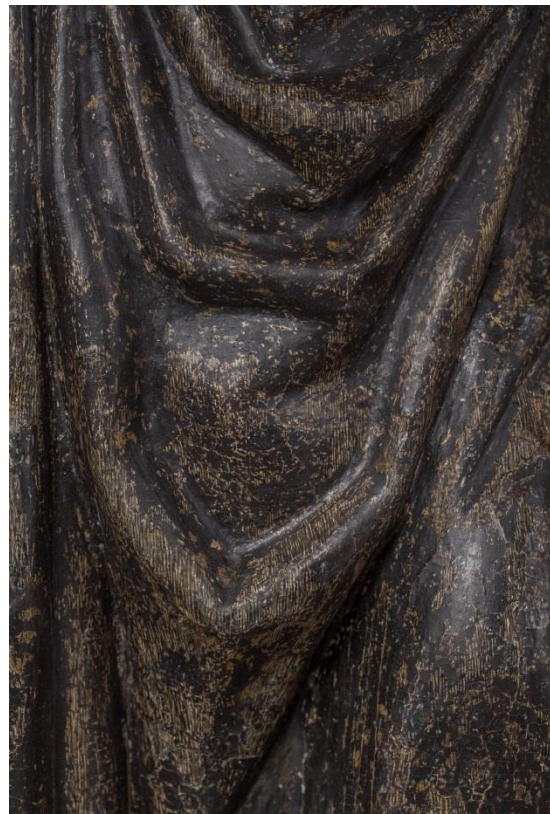
Foto 18 a: Detalj i kappen til helgen med bok, før retusjering.

Foto 18 b: Detalj i kappen til helgen med bok, etter retusjering.

Strekretusjene som ble påført, følger skulpturens form rundt, men holder i hovedsak en vertikal retning (foto 18 a, b). Pigmentenes stabilitet og lysfasthet ble vektlagt til bruk for retusjering, og stabile pigmenter av merket Winsor & Newton ble brukt.

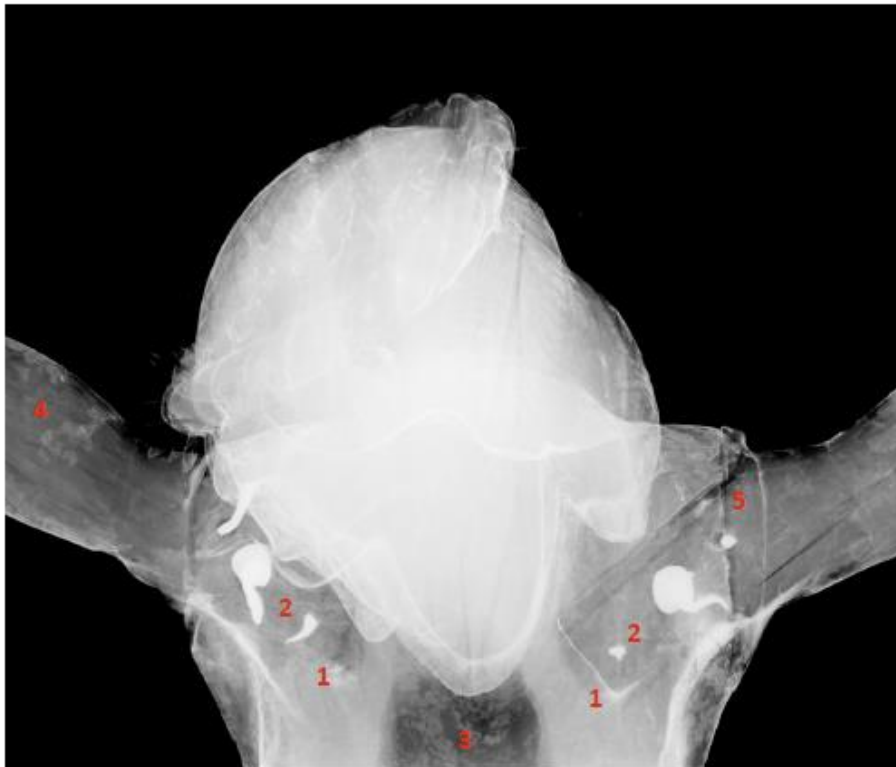
Figur 4. Røntgenbilde 1, skulpturens hode, overarmer og øvre del av brystkassen. Armenes taper og innfelling synes godt med sine rette avslutninger i brystpartiet (1). Smidde spikre ses som hvite klart avgrensede områder (2). I brystpartiet er treet uthulet på baksiden. Utfall i malingslaget er tydeligere her enn ellers på brystkassen på grunn av at treverket er tynnere (3). På armene ses noen områder med bevart maling og større områder der malingen er borte (4). Ved høyre skulder (betrakters ståsted) ses et område der en tynnere del av treet på forsiden muligens har brukket av og blitt limt tilbake på plass. (5). Foto: NIKU 2015.

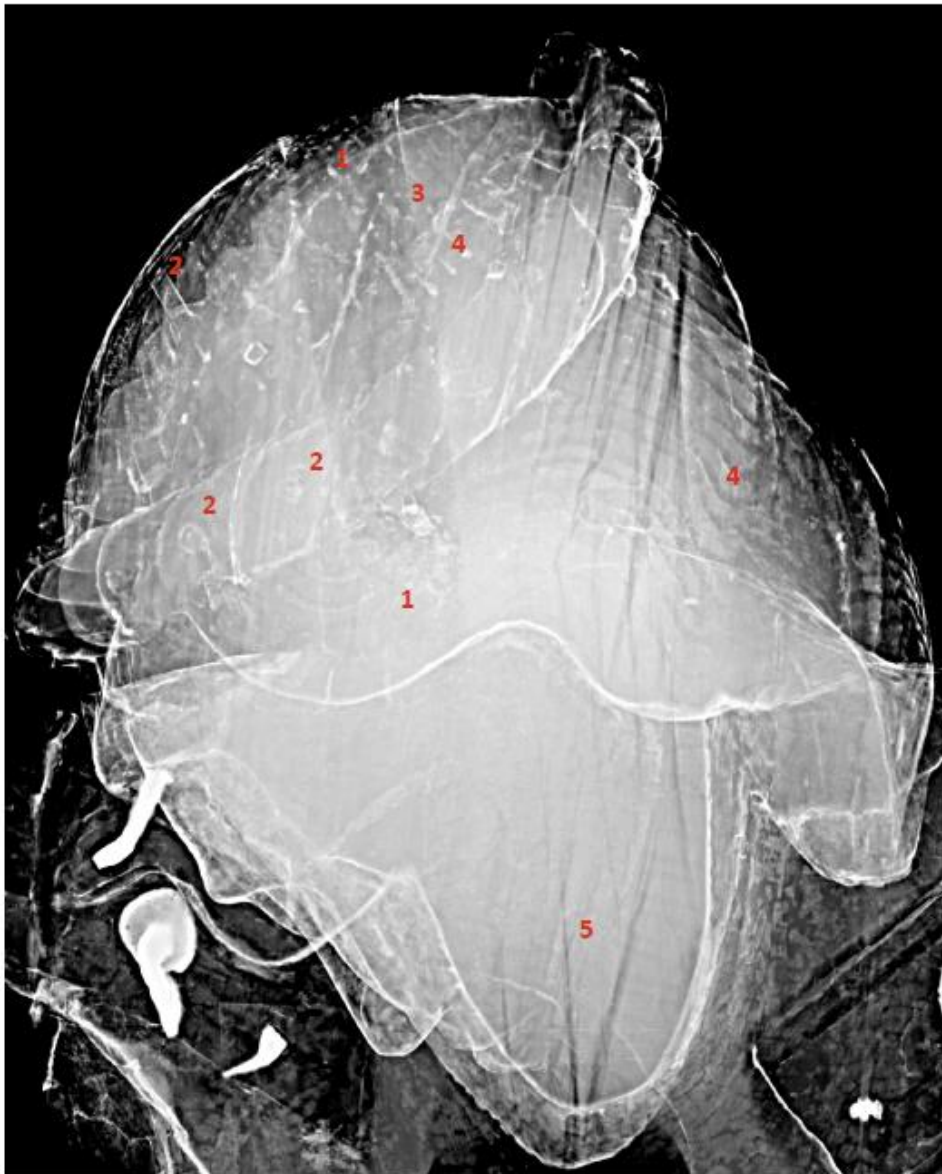
Figur 6. Røntgenbilde 2, skulpturens hode. Et stort og dypt hull i skulpturens hode vises som et mørkere område (1). Mindre firkantede former viser trolig huller der det har stått «torner», mindre treplugger, med avsetning av maling i overgangen mellom torn og krans (2). Kransens tvinning ses som lysere skrå linjer (3). Utskjæringene av hår og skjegg viser seg som lysere og mørkere bølger og linjer (4). Gjennomgående sprekker i treverket ses som mørkere vertikale striper (5). Foto: NIKU 2015.

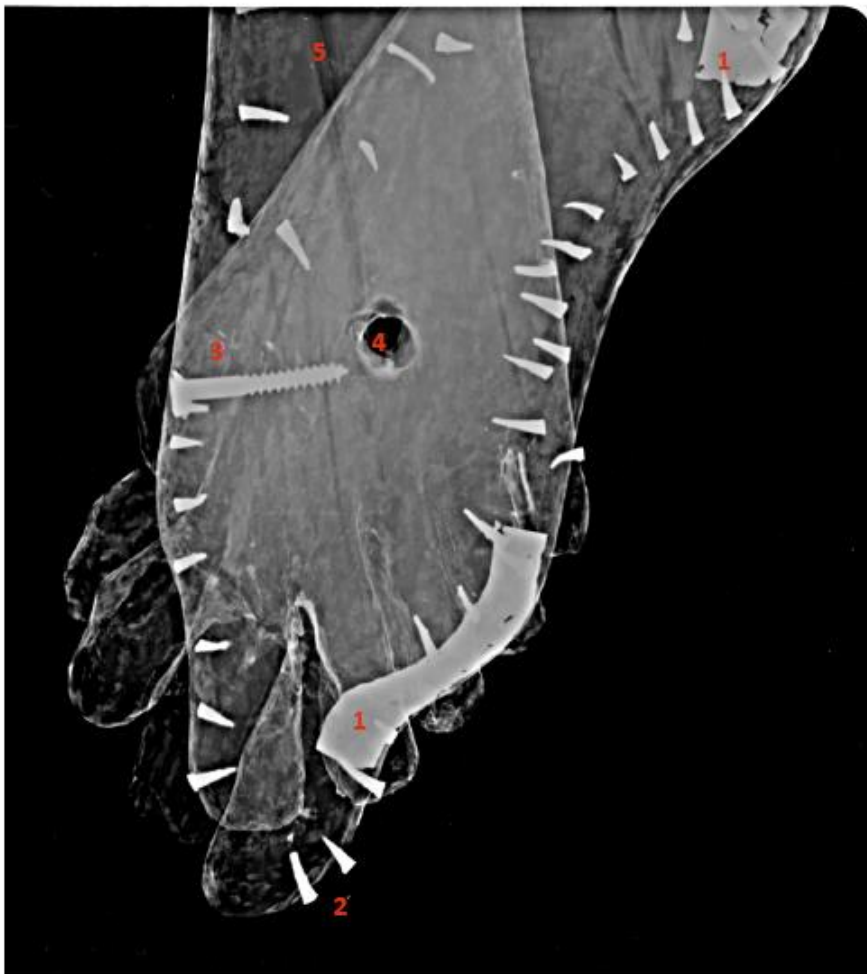
Figur 8 Røntgenbilde 3, føttene sett fra forsiden. Metallbeslag med hull etter søm (1), stifter (2), moderne skrue (3), hull (4), sprekker (5).

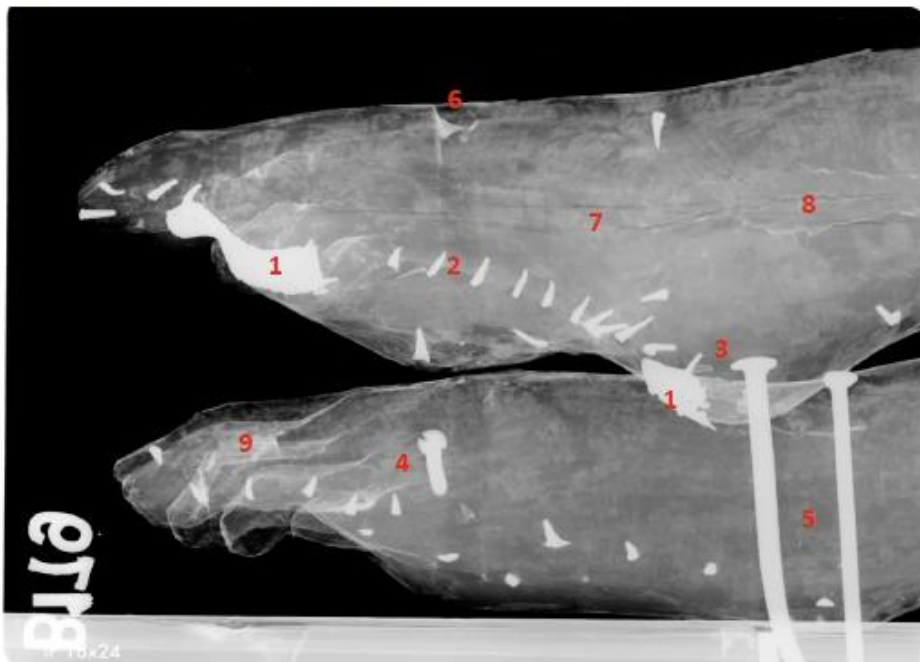
Figur 10 Røntgenbilde 4, føttene sett fra siden. Metallbeslag (1), stifter (2), rustavsetning etter stift (3), moderne skrue med gjengespor (4), store spiker (5), hull med rest av noe røntgenabsorberende (maling? metall? kitt?) øverst (6), sprekker i treet (7), kitt langs sprekker (8). Unormalt kantete treskjæring ved tærne (9).

Stortåa på høyre fot (betrakers ståsted) har falt av og er blitt festet tilbake på plass med en moderne skrue som synes godt på røntgenbildene. Flere vertikale sprekker i treet i dette området er synlig på røntgenbildene. Ved visuell betraktning ser man også overskudd av lim mellom stortåa og tåa ved siden av. Utformingen av oversiden av tærne på høyre fot (betrakers ståsted) er påfallende flat. Dette kommer særlig godt frem på røntgenbildene. Det er ellers ingen tegn på røntgenbildet til at tærne skulle være sekundære eller omarbeidet.

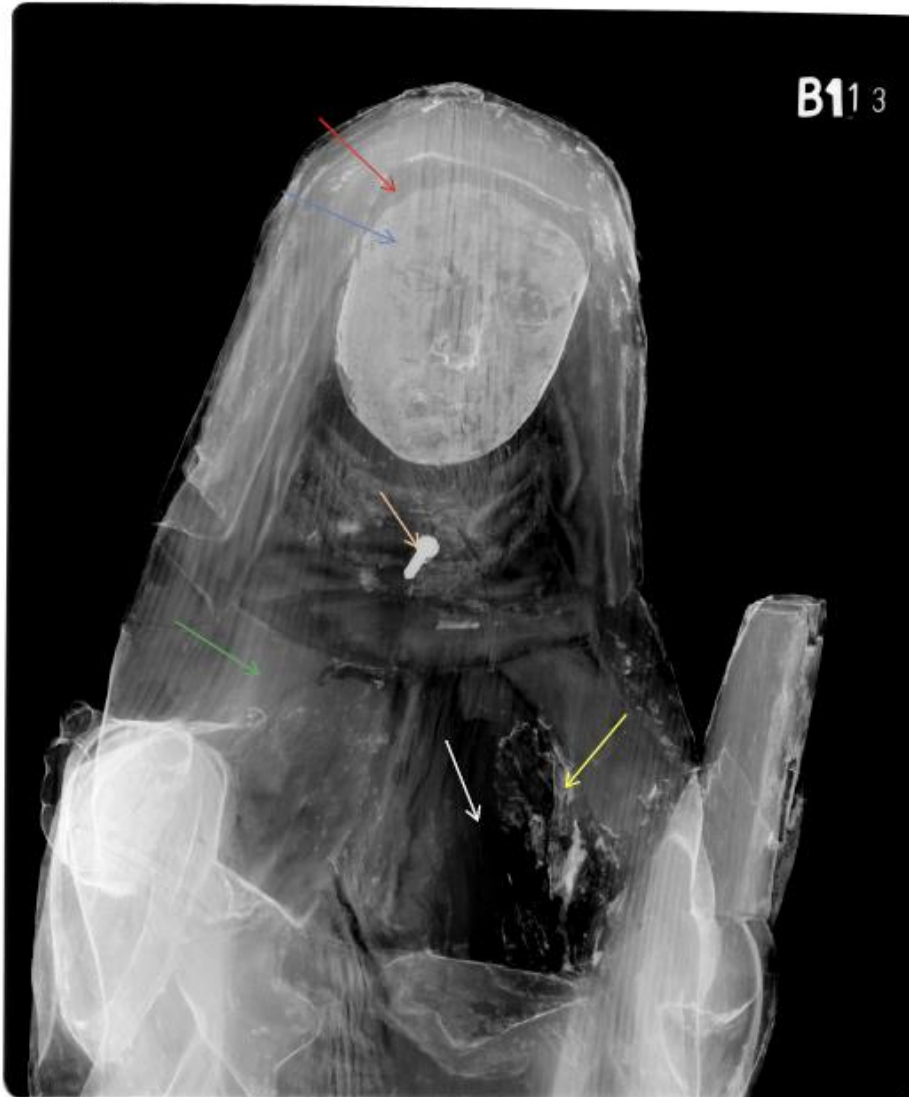
Figur 1 Tavle B113. Øvre del av skulpturen fra hodets topp ned til buken.

På røntgenbildet blir treverkets årringer synlig på høyre skulder og hodelinet, samt venstre arm. Midt på ansiktet, på hakelinet og på kappens horisontale klesfoldet mellom armene kan det stedvis observeres sprekker i treverket som er synlig på baksiden av skulpturen. Den hvite flekken midt på halsen er spikeren som var brukt til å feste skulpturen på korsillet (oransje pil).

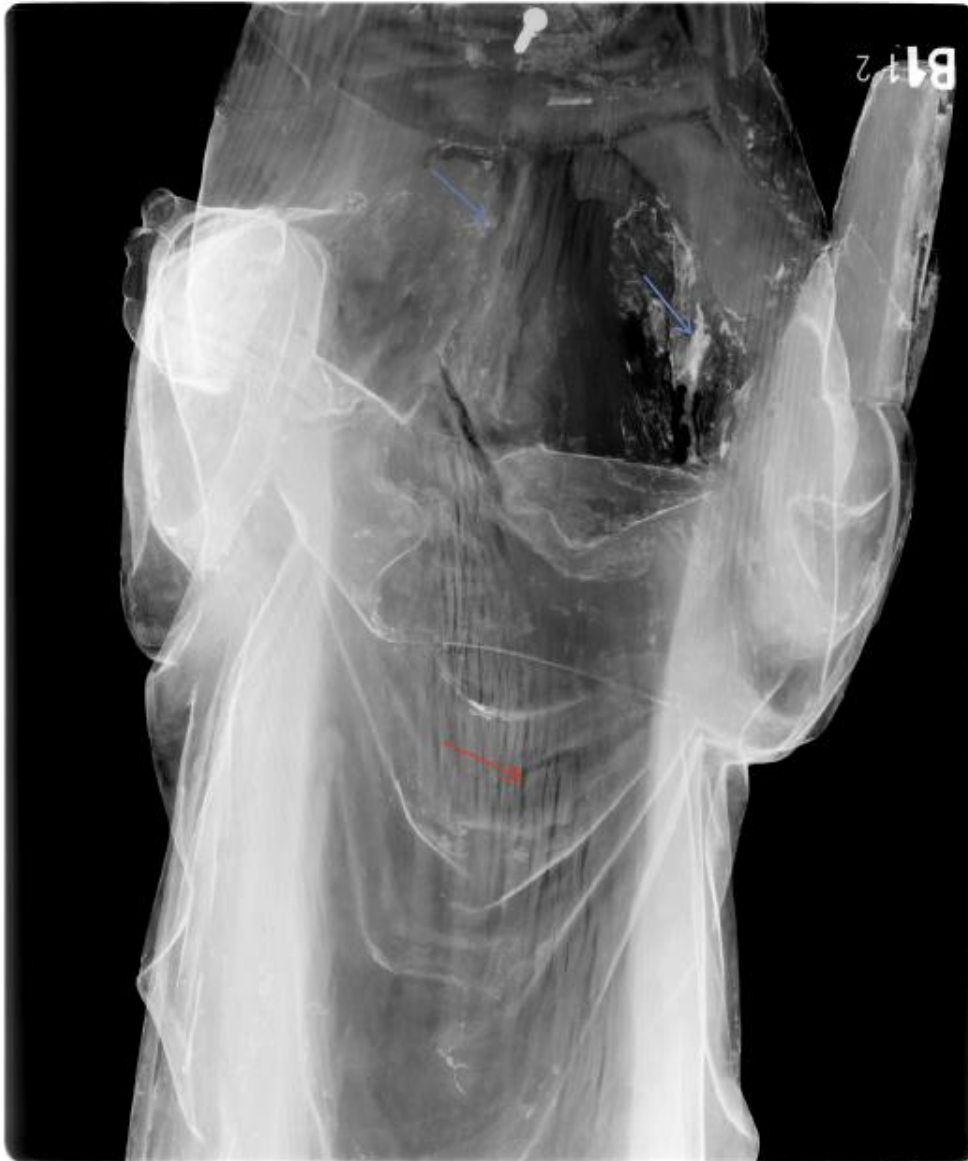
Figur 2 Tavle B112 Midtre del av skulpturen fra halsen ned til knærne. Blå piler peker på røntgenabsorberende materiale som tolkes å være rester av sekundært kittmateriale. Flere sprekker i treverket er synlig i klesfoldene til skulpturens kappe (rød pil). Det er lyse, sterk røntgenabsorberende områder på røntgenbildet på begge sidene av skulpturen. Dette skyldes forholdsvis stor tykkelse av treemnet i disse områdene.

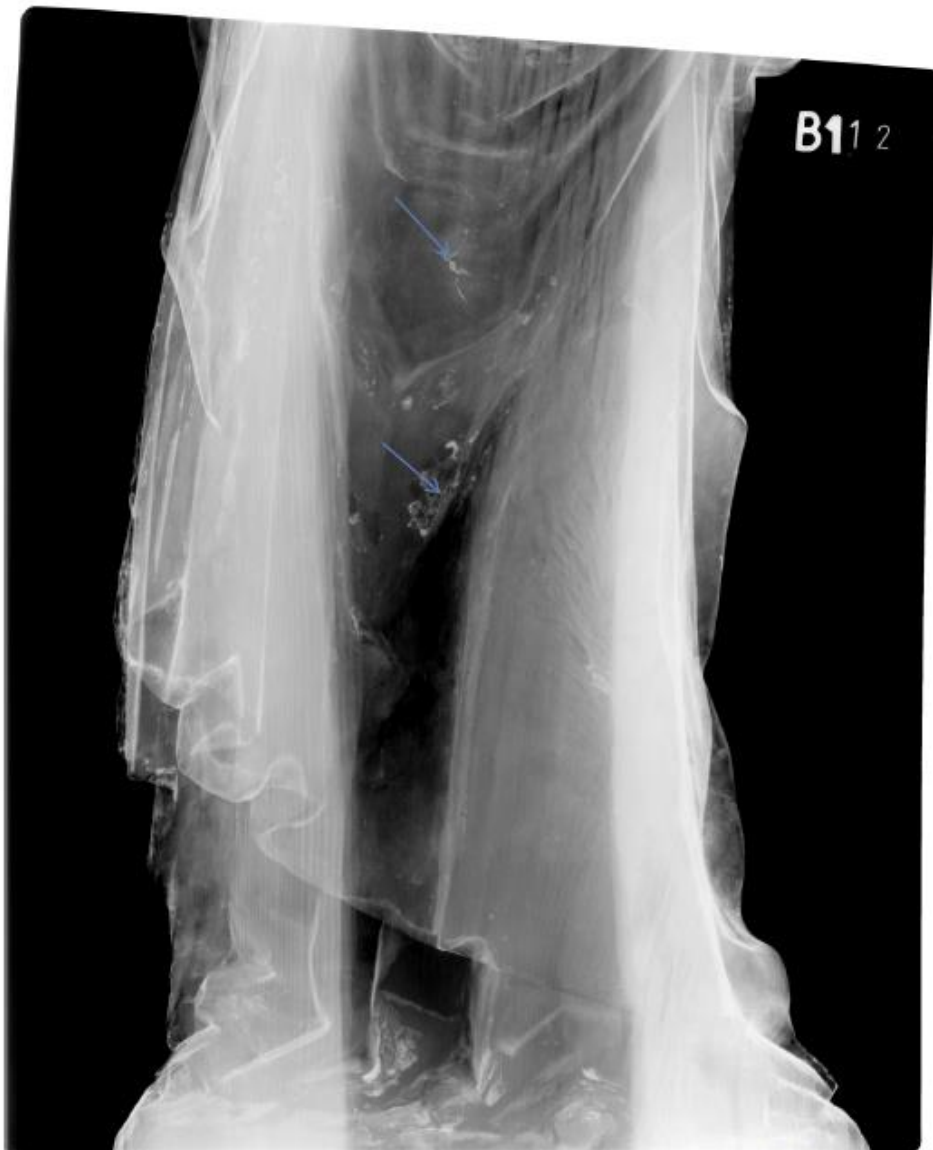
Figur 3 Tavle B112 Nedre del av skulpturen fra venstre albue ned til føttene. De største forskjellene på gråskalaen skyldes treverkets tykkelse: Skulpturens sider er lyse fordi treverket her har stor tykkelse. Det mørke området i midtre nedre halvdel (rød pil) er grunnet skulpturens uthuling fra baksiden og lite tykkelse på treemnet i dette området. Blå piler peker på røntgenabsorberende materiale som tolkes å være rester av sekundært kittmateriale.
