VILLA MIDTÅS. BEHANDLING AV TAKMALERI

Bf 87 Sandefjord

Tittel Villa Midtås. Behandling av takmaleri Bf 87 Sandefjord	Rapporttype/nummer NIKU Oppdragsrapport 23/2016	Publiseringsdato 16.02.2016
	Prosjektnummer 1020567	Oppdragstidspunkt Uke 44 2015
	Forsidebilde Detalj av takmaleriet i biblioteket i Villa Midtås. Foto: NIKU Christina Spaarschuh	
Forfatter(e) Christina Spaarschuh	Sider 16	Tilgjengelighet Åpen
	Avdeling Konservering

<p>Sammendrag</p> <p>Rapporten omhandler behandling av et takmaleri i biblioteket i 2. etasje i Villa Midtås. Maleriet hadde store av- og oppskallinger i malingslaget som følge av krymping av bunnmaterialet. Behandlingen omfattet festing av maling, rensing, kitting og retusj.</p>
--

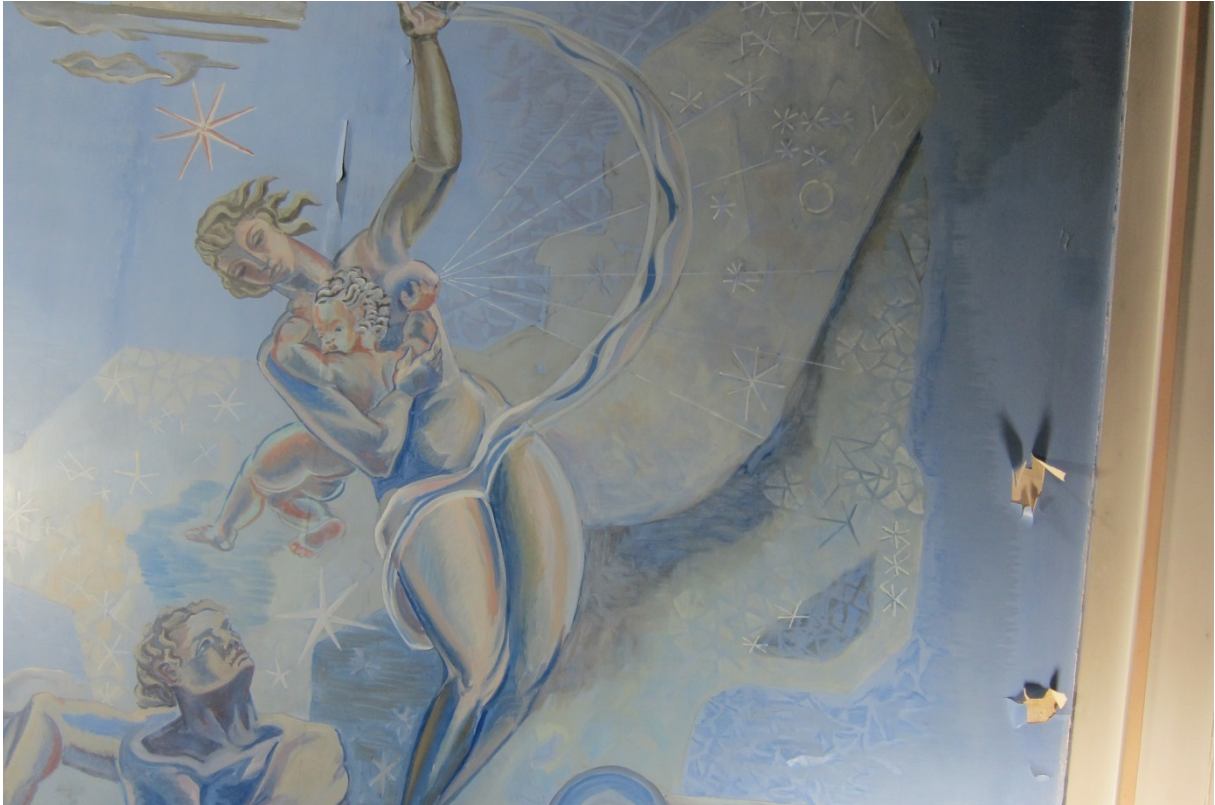
Takmaleriet var i dårlig stand og trengte rask behandling. Platene som er underlaget for maleriet var krympet om noen millimeter, mens malingen ikke hadde fulgt med og derfor var «for stor». Maling samt grundering hadde dårlig vedheft til underliggende plater, og mange steder hadde det oppstått lommer der det var bom under malingen (Figur 5). Noen steder hadde lommene sprukket opp og malingen skallet opp i store flak (Figur 1, Figur 3, Figur 5). Noe maling hadde allerede gått tapt. Maleriet hadde et forholdsvis tykt lag med støv og nikotin som gav maleriet et matt og mørknet utseende.

Figur 1 Detalj av takmaleriet før behandling. Maleriet hadde store av- og oppskallinger og delvis oppsprukne lommer i malingen.

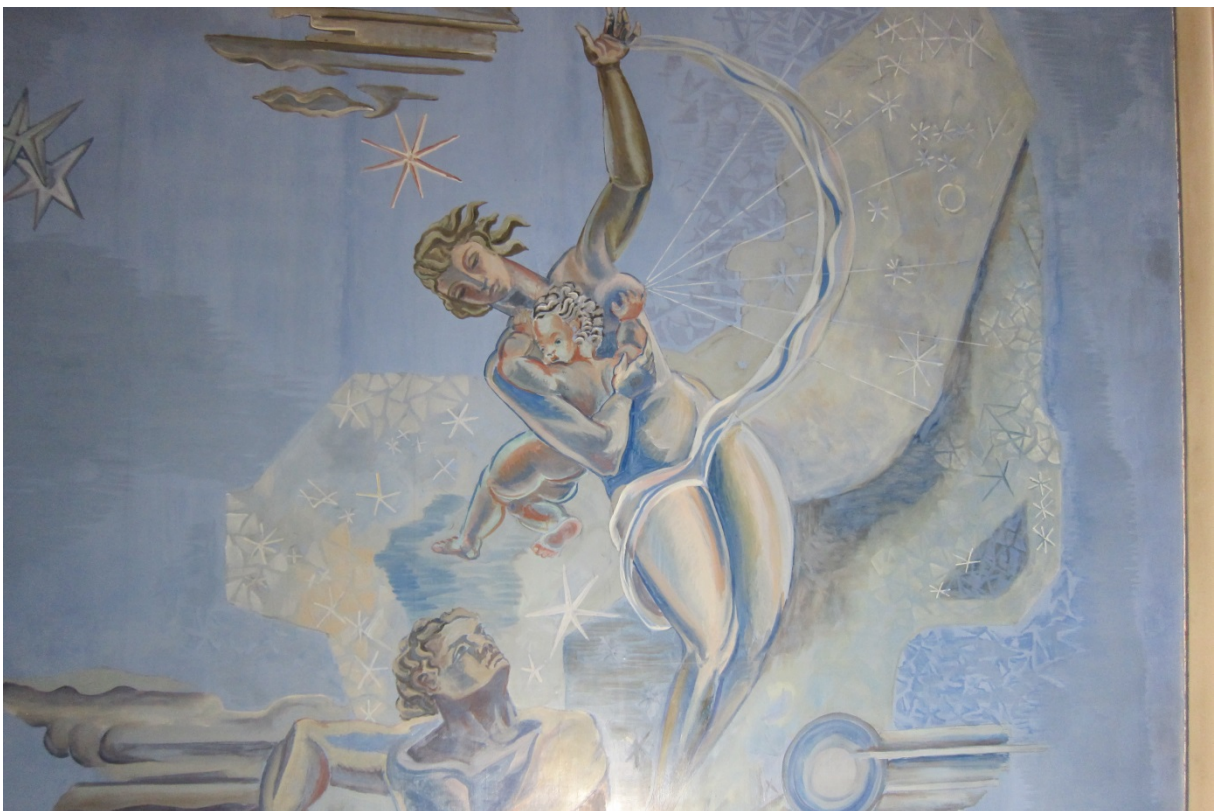
Figur 2 Detalj av takmaleriet etter behandling. Løs maling er festet, utfall av maling er kittet og retusjert, samt maleriet renset.

Løs maling ble festet ved å fylle inn et syntetisk, vannbasert lim lokalt i oppskallinger med en spiss pensel. Malingen ble myknet av limet og lot seg så feste til underlaget med silikonbelagt folie og varmeskje (Figur 4). Der malingen hadde dannet lommer, ble disse skåret opp, «overflødig» materiale ble forsiktig skåret vekk og malingen ellers festet til underlaget (Figur 6). Maleriet ble rensset for smuss og nikotin ved bruk av et vandig rensmiddel inneholdende kompleksbildner (Figur 7). Maleriet ble så etterrenset med vann for å redusere gjenværende rensmiddel på maleriets overflate. Malingsutfall på maleriet ble kittet med et vannløselig kitt. Kittingene ble isolert med et lag kvistlakk. Kittreparasjonene ble så retusjert med harpiksbaserte restaureringsfarger (Figur 2, Figur 4, Figur 6).

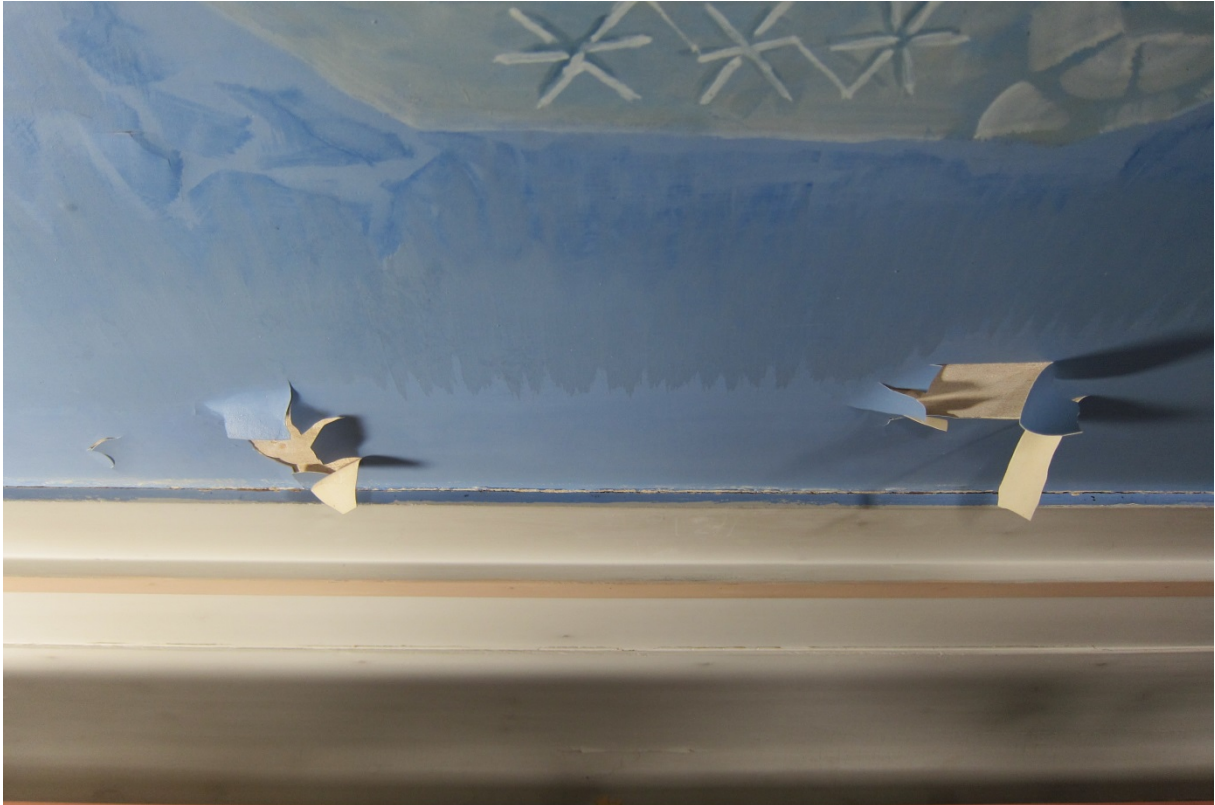
Figur 3 Detalj av oppskallende maling før behandling.

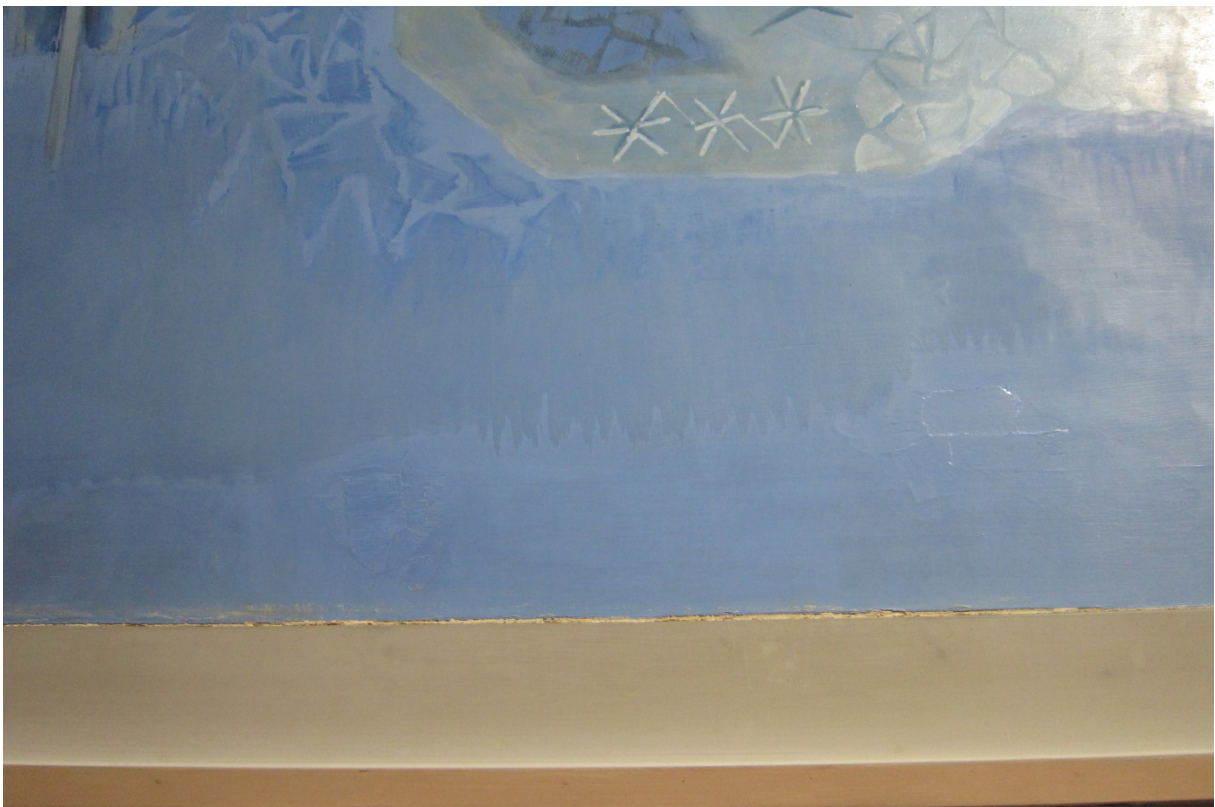
Figur 4 Samme detalj som i figur 3 etter behandling. Malingen er festet, avskallinger kittet og retusjert, samt overflaten renset.

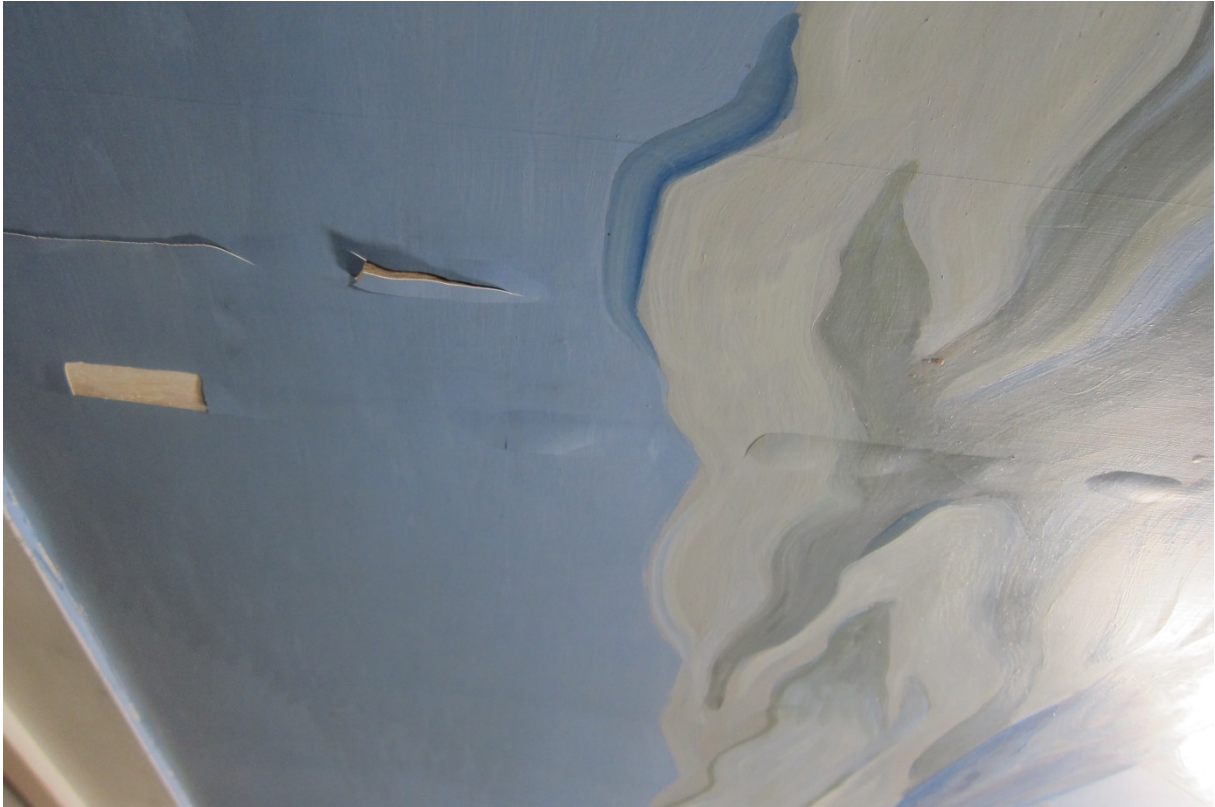
Figur 5 Detalj av av- og oppskallende maling, samt lommer før behandling

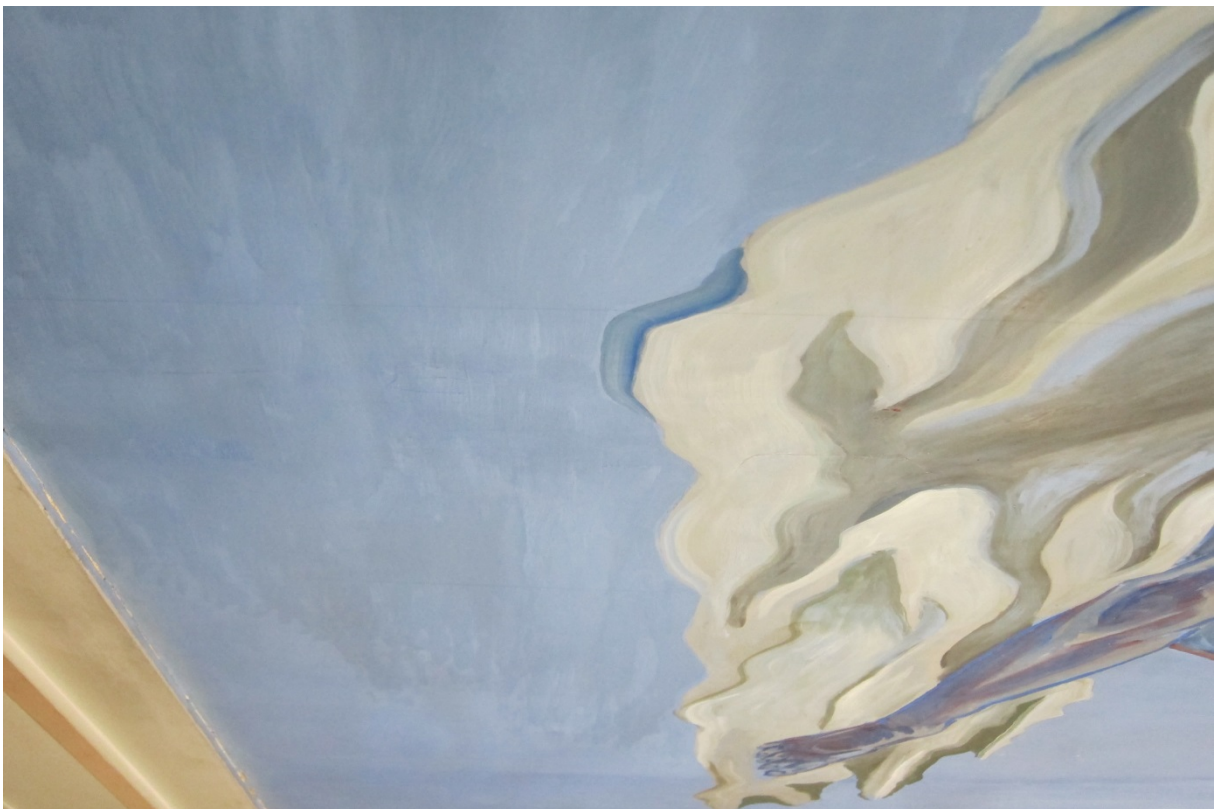
Figur 6 Samme detalj som i figur 5 etter behandling. Malingen er festet, avskallinger kittet og retusjert, samt overflaten renset.

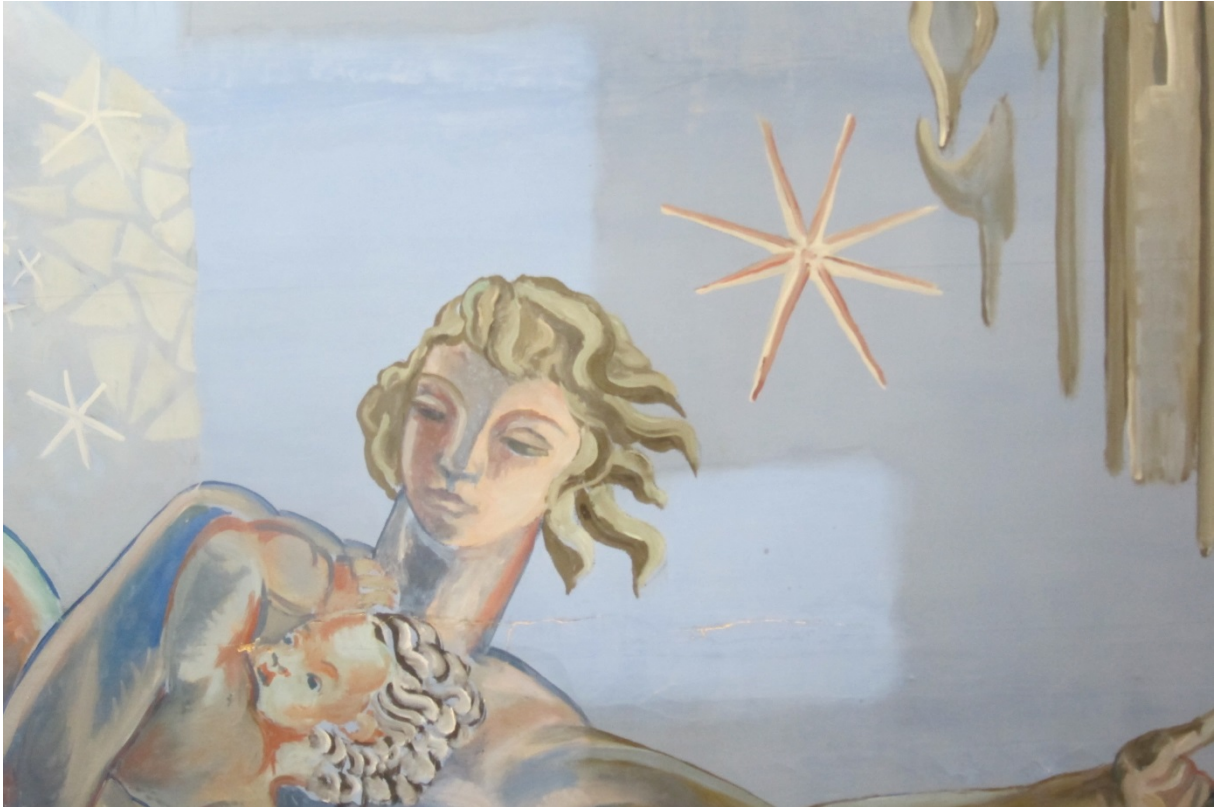
Figur 7 Detalj av maleriet under rensing

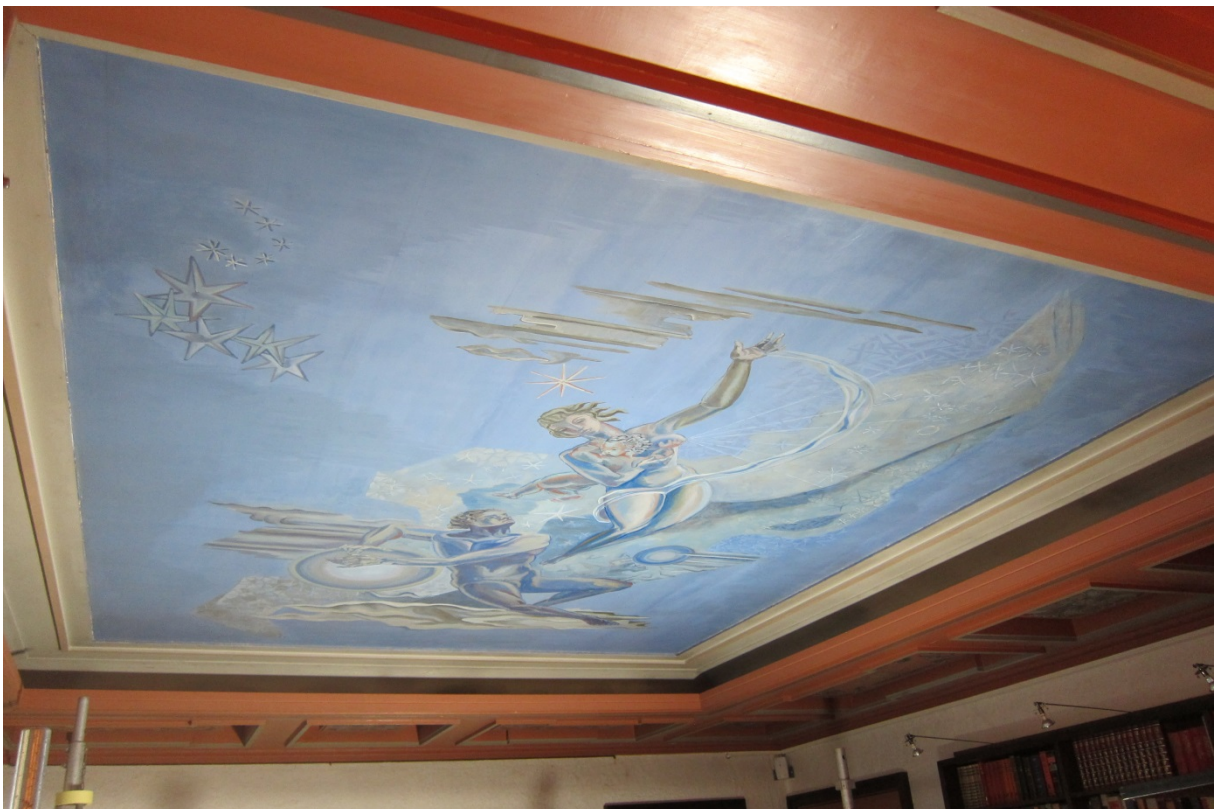
Takmaleriet er omrammet av en rødbrun kassetthimling som også har noe løs maling. Kassetthimlingen er skjemmet av like mye smuss og nikotin som takmaleriet har vært før behandlingen (Figur 8). Det anbefales derfor å rense også kassetthimling.

Figur 8 Hele maleriet sett fra siden etter behandling og i arbeidslys.

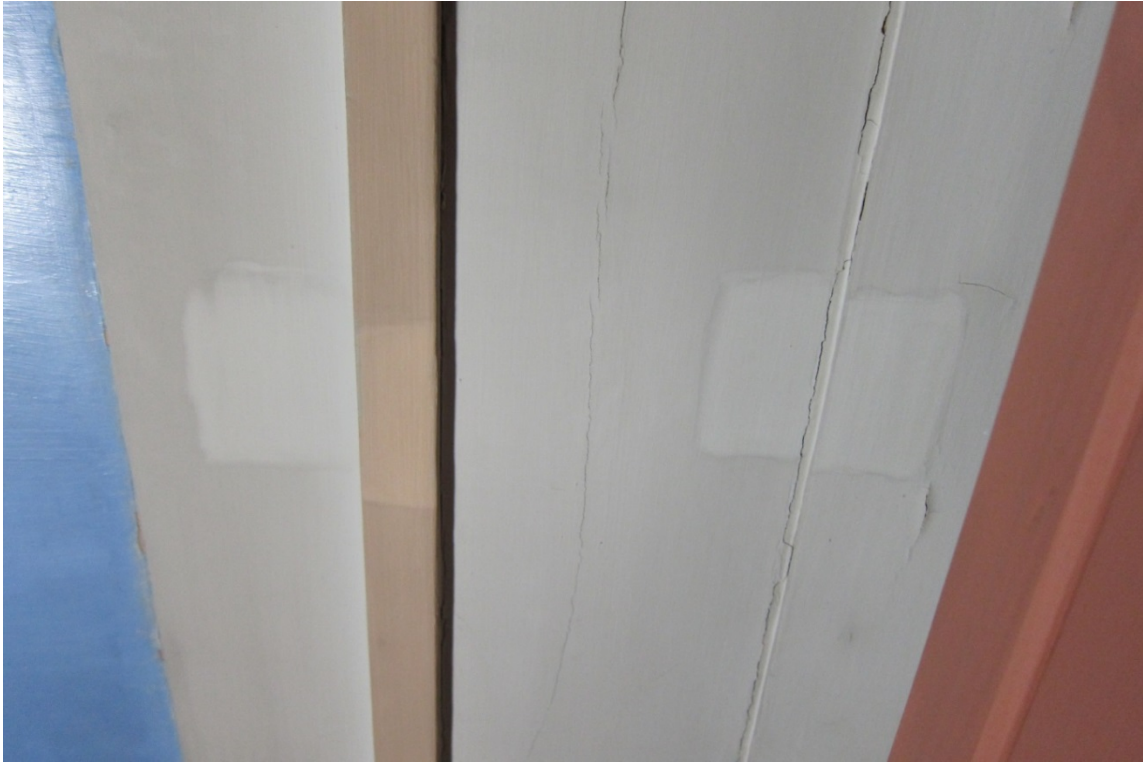
Figur 9 Rensetester på rammeverket rundt takmaleriet i biblioteket.

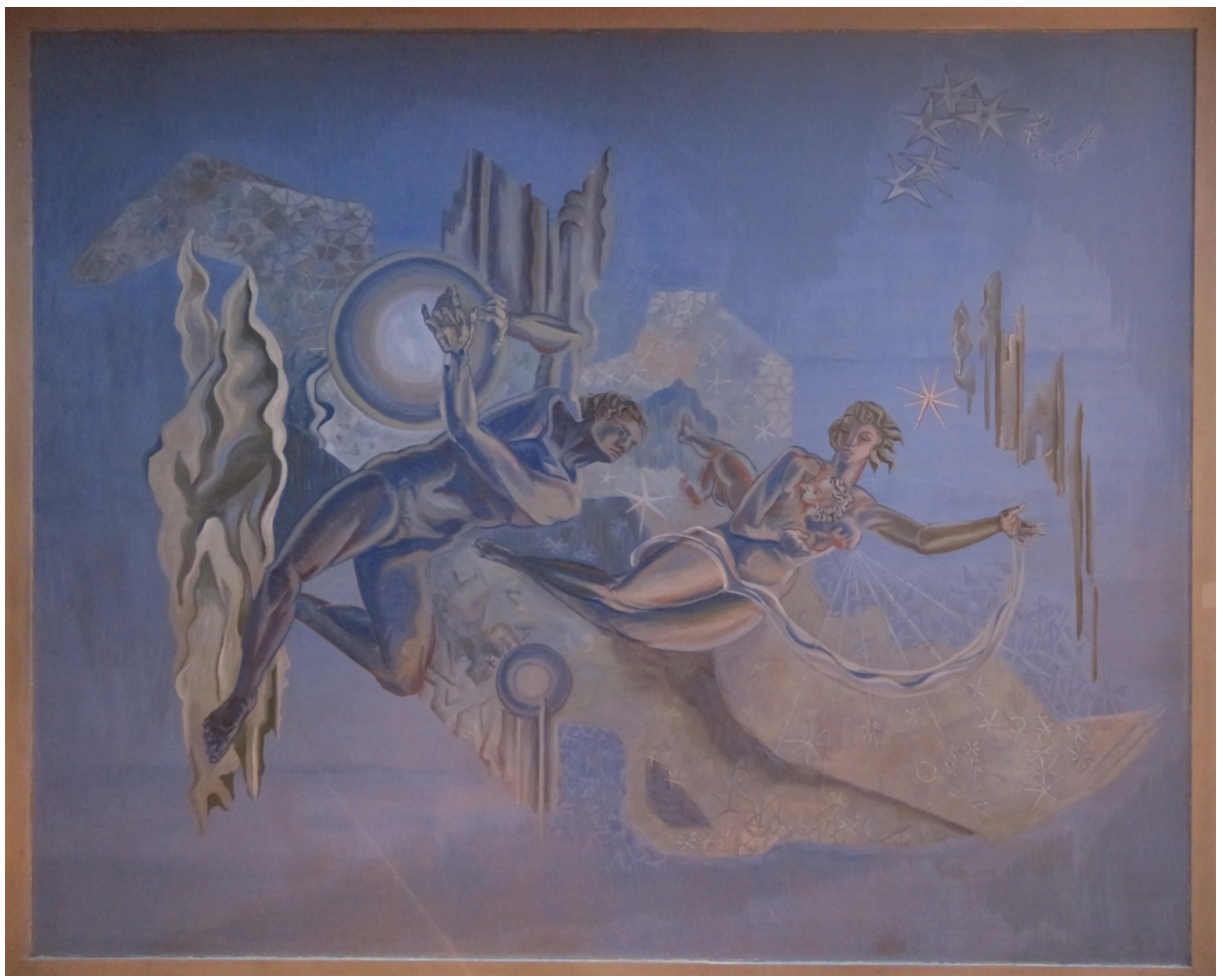
Figur 10 Helopptak av maleriet etter behandling i rommets vanlige lys.
