**BRYGGEN, BERGEN. BREDSGÅRDEN
1-2A OG 2A. UNDERSØKELSER I UTVALGTE
ROM**

Bf 248 Bergen

Brit Heggenhougen og Tone M. Olstad

Tittel Bryggen, Bergen. Bredsgården 1-2A OG 2A. Undersøkelser i utvalgte rom Bf 248 Bergen	Rapporttype/nummer NIKU Oppdragsrapport 24/2016	Publiseringsdato [Publiseringsdato]
	Prosjektnummer 1020760	Oppdragstidspunkt Februar 2016
	Forsidebilde 1700-talls limfargedekor, rom 3.01, bygning 1-2A. Foto: NIKU	
Forfatter(e) Brit Heggenhougen og Tone M. Olstad	Sider 50	Tilgjengelighet Åpen
	Avdeling Konservering

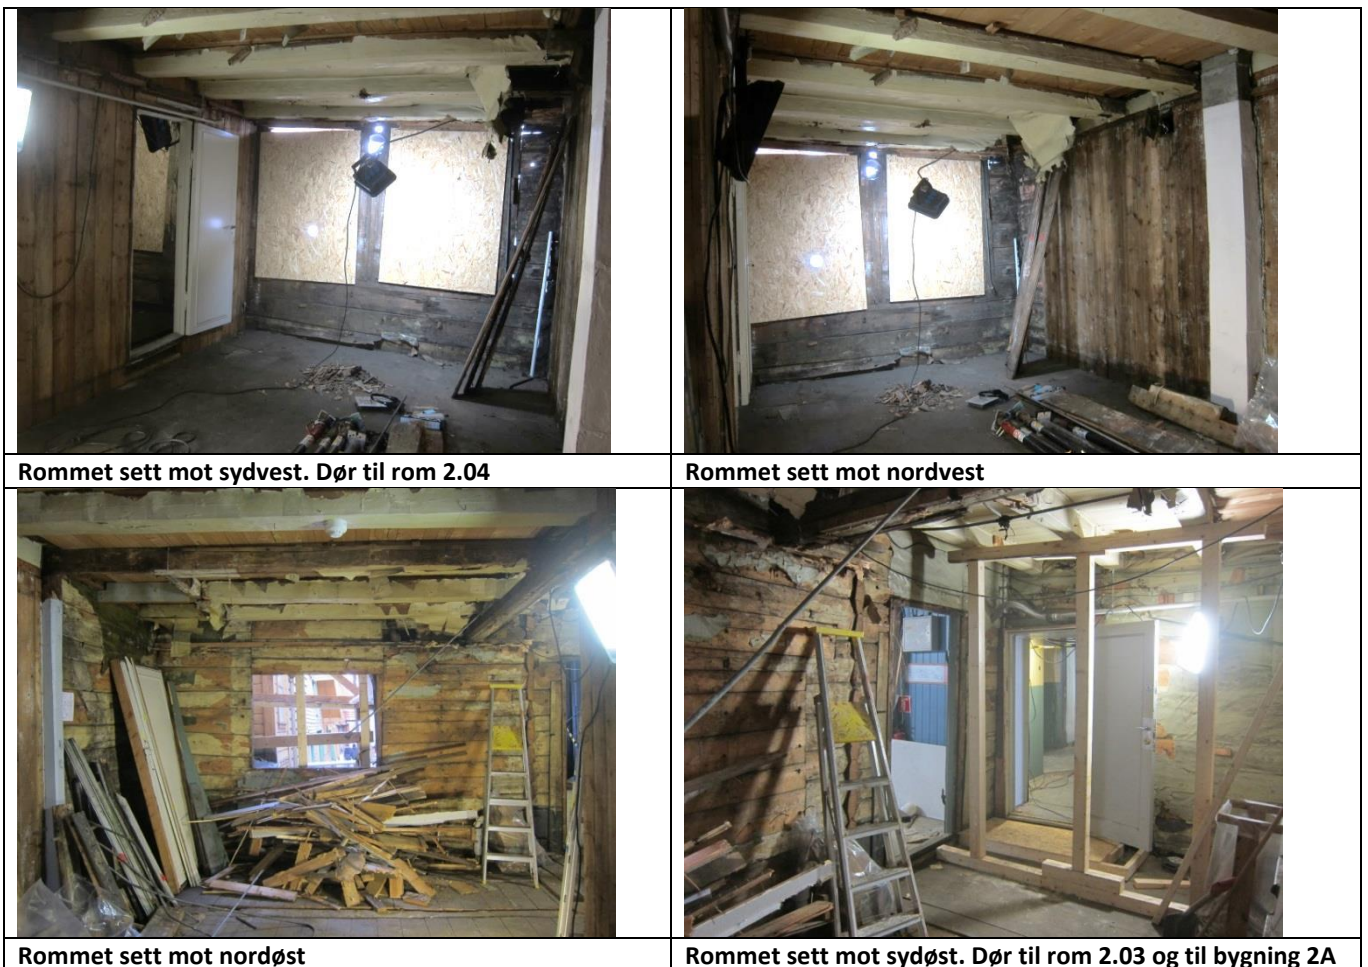
Himling og vegger har vært kledd inn med sekundære porøse plater som ble fjernet i 2015.

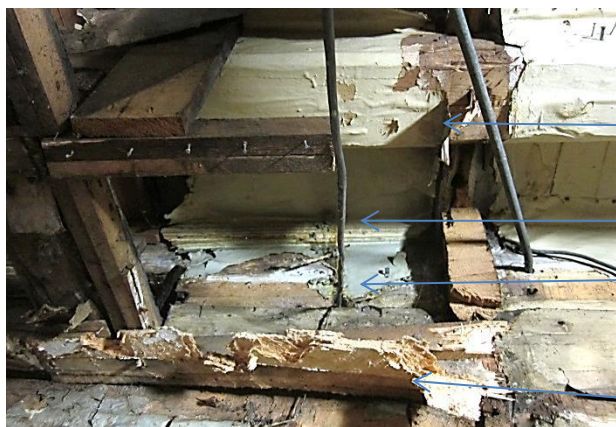
<p>Bildet viser eneste rest av taklist og stussbrett på plass</p>
Vegger	<p>Beskrivelse: <u>Østvegg:</u> Tømmervegg, malt hvit med limfarge. Innfelte bord syd for vindusåpning, uten limfargelag. Rester av grå- og grønnmalt papirtrekk. <u>Vestvegg:</u> Tømmervegg med stående bord mellom to vinduer. Rest av et sekundært lerret er stiftet til veggens nederste stakk. Fargespor på resten av panelet etter et lerrestrekk som har ligget over og hvor maling har trukket gjennom lerretet. <u>Nordvegg:</u> Veggen er en blanding av tømmer og sekundært stående rupanel. I nordvestre hjørne er rupanelet fjernet ned til underliggende tømmervegg. Det er rester av et finvevet linlerret brukt som strimling over meddragene. Tømmeret har rester av rød og lys grønn limfarge. På rupanelet er det bevart en smal remse med gråmalt lerret, resten av lerretet er tidligere skåret ned. Spor etter trapp på østre del av nordveggen. <u>Sydvegg:</u> Nyere vegg med stående rupanel mot rom 2.04.</p> <p>Tilstand: Mye av de sekundære lerrets- og papirtrekkene er skåret eller revet av. Overflatelagens tilstand er preget treverkets meget dårlige tilstand.</p>

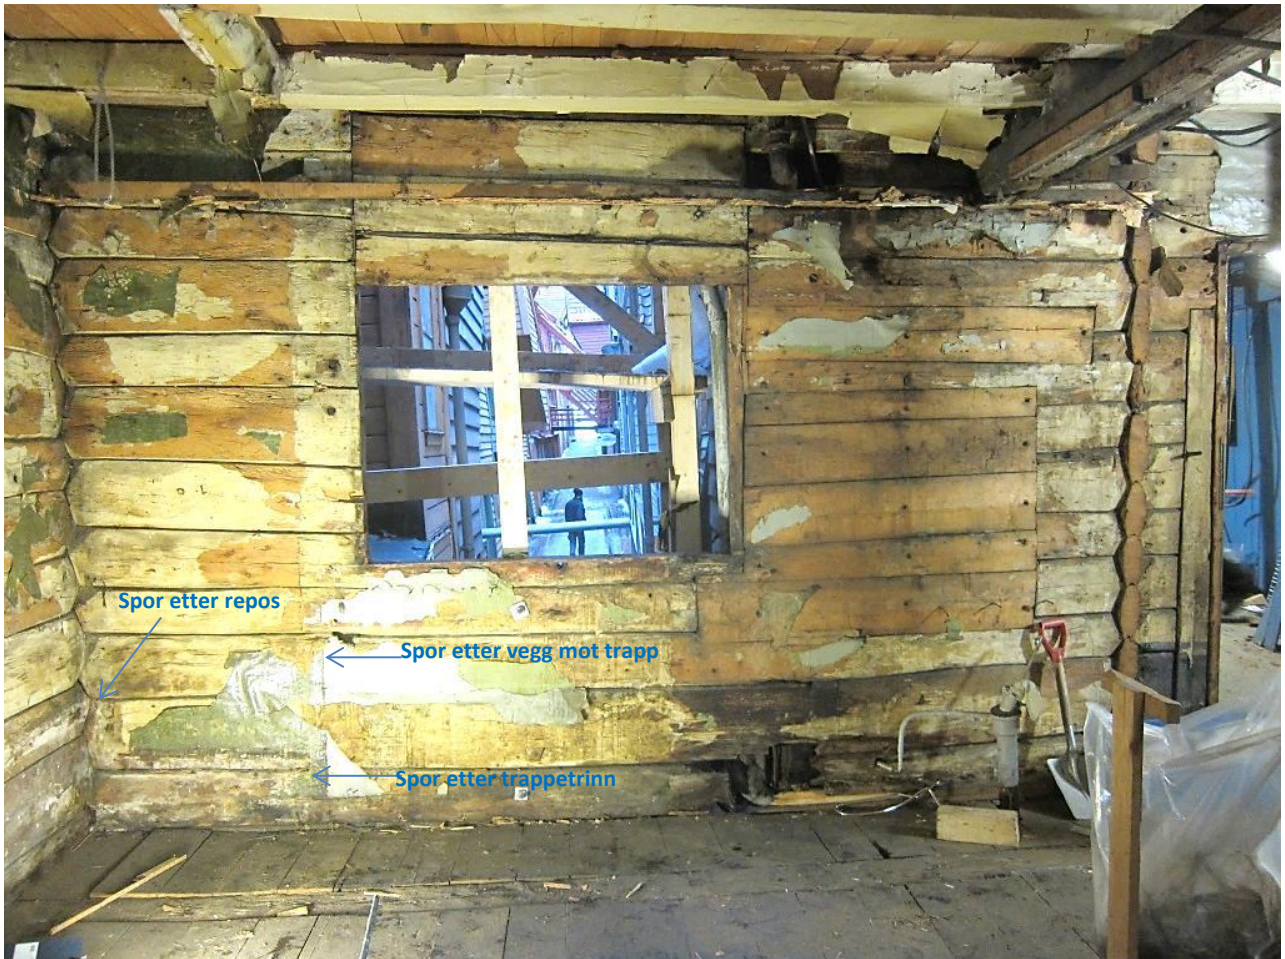
Østvegg. Spor etter lettvegg mot trappen, ett trappetrinn og trapperepos på nordveggen

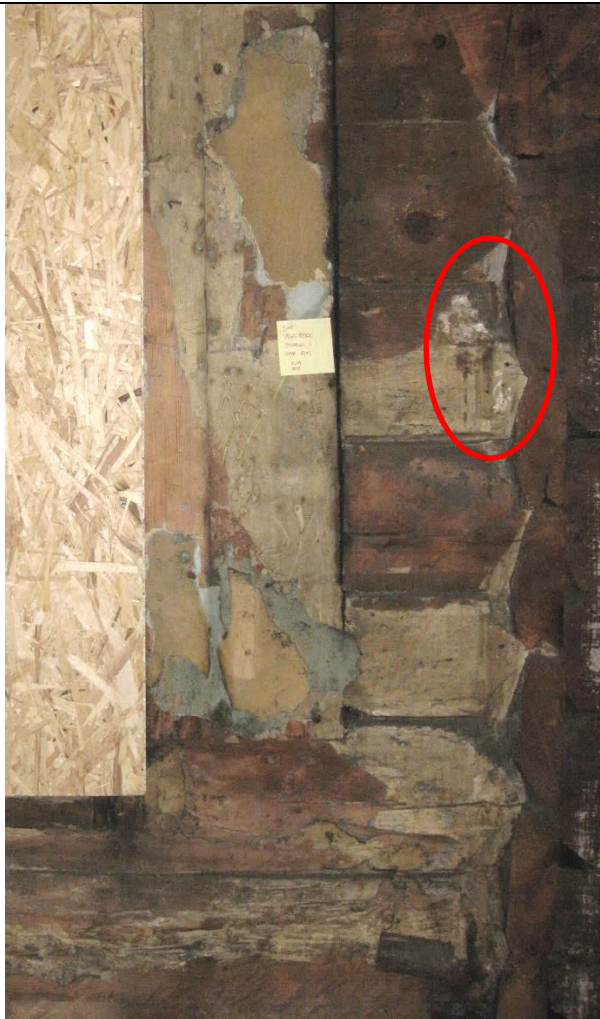
Vestvegg. Dekoren ble funnet innenfor den røde sirkelen ved opprinnelig delevegg mellom rom 2.02 og 2.01.

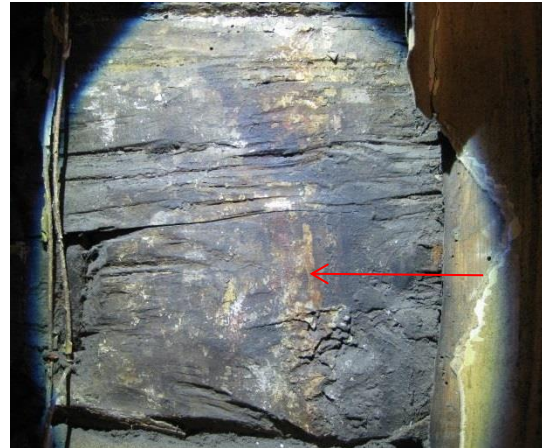
Rester av samme dekor funnet syd for vinduet på vestveggen. Dekoren ble senere dekket av gul limfarge og skitt.

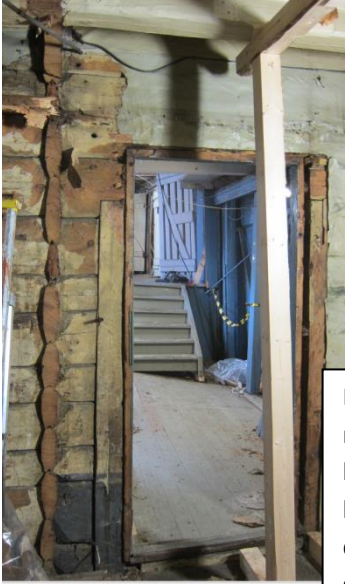
<p>Rommet har hatt lavere dør enn nåværende mot øst/mot trapperom</p>

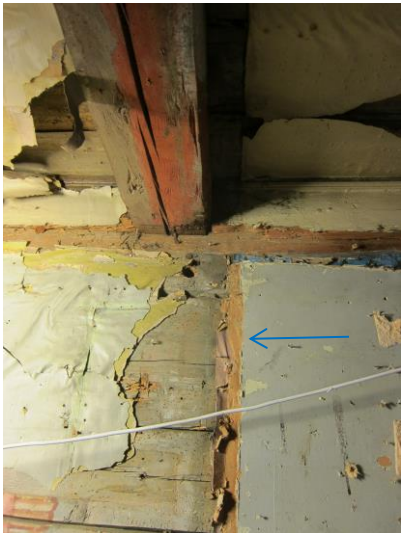
<p data-bbox="336 1339 676 1424">Spor etter skilleveggen på sydveggen mellom forrommet og hovedrommet</p>				
<i>Forrom mot øst</i>				
Malt lys grønn NCS 1510-G60Y. Senere lys grå NCS 2502-Y.	Himlingen malt hvit.	Dør og gerikter malt hvit.	Ukjent.

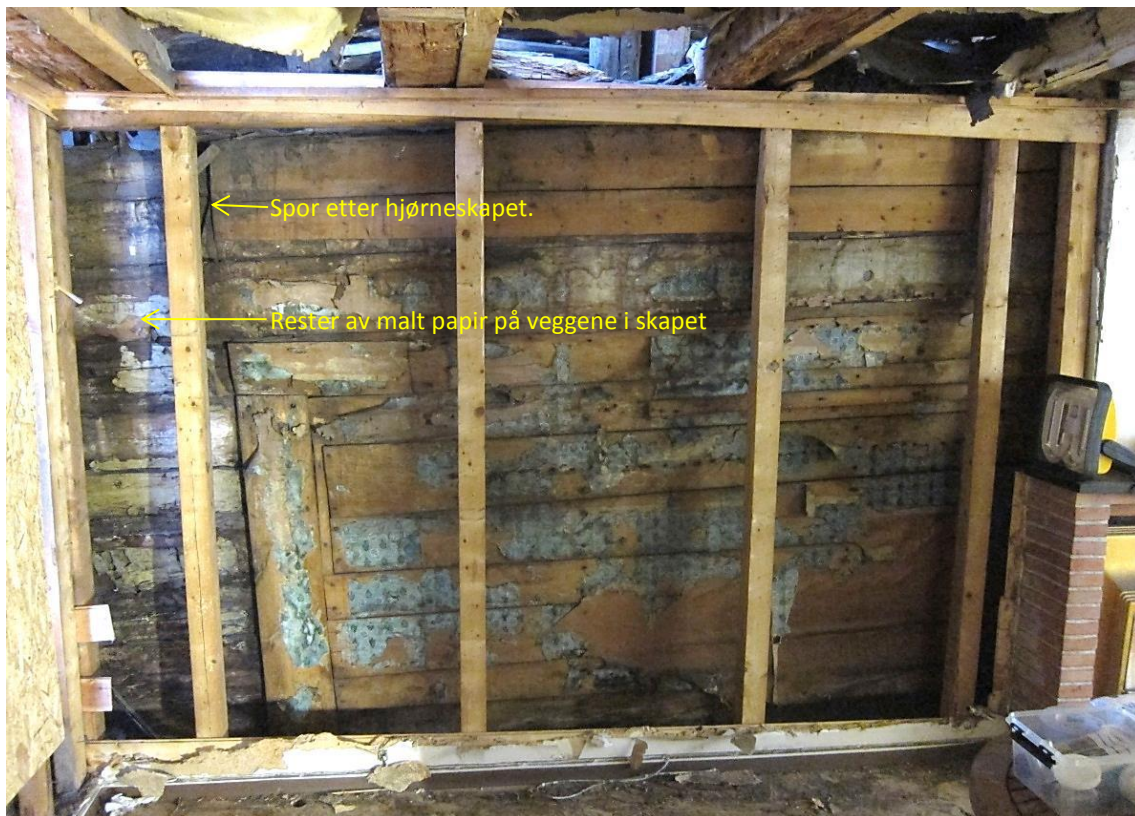
Nordvegg. Liggende og stående utjevningsbord på lafteveggen før tapetsering. Utjevningsbordene avsluttet med stående bord mot hjørneskapet i nordvestre hjørne

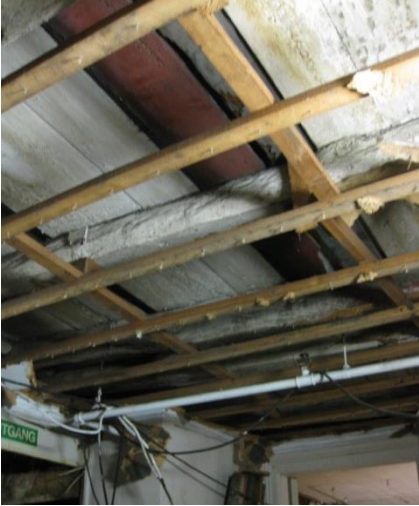
<div data-bbox="855 416 1369 510"> <p>Kan det ha vært en vegg ved bjelke 3 fra vest? Her ligger det en list (se pil) som ikke er på de andre bjelkene og bjelken er teljet i underkant.</p> </div>

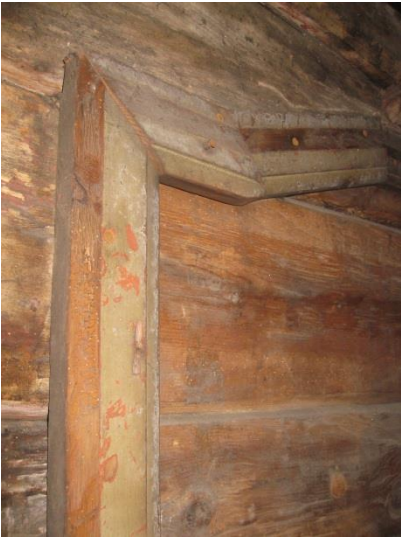
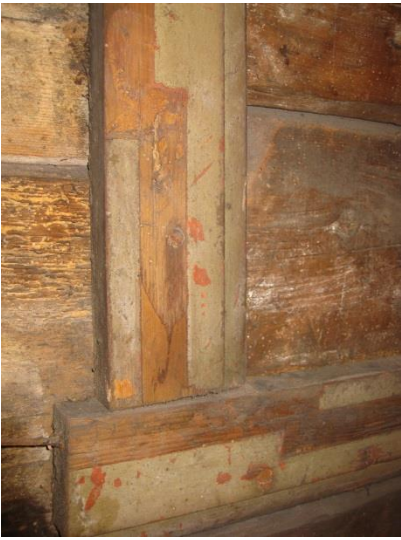
</div> <p>Tømmerveggen vest for den gjenspunsete åpningen er malt blek rød. Det er spor av blekrød maling over den gjenspunsete åpningen.</p> <p>Tilstand: Ikke vurdert.</p>

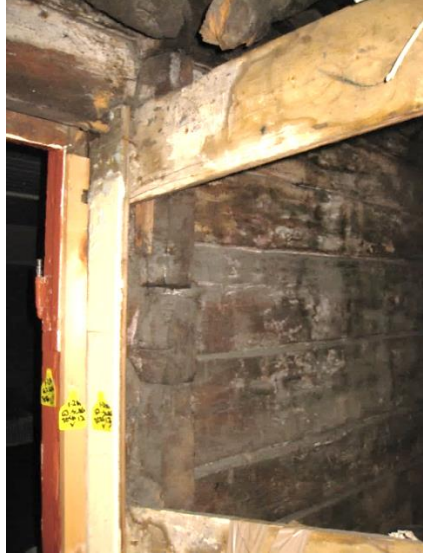
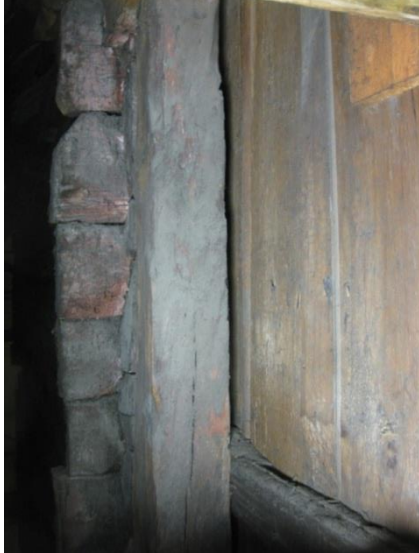
Dråpefall. Yttervegg bygn 2A, vest for dør til rom 3.01 i bygn.2A. Vegg er malt blek rød.	Blekrød maling på nov og vegg bak plankevegg mot syd. Baksiden av plankeveggen sees til høyre.

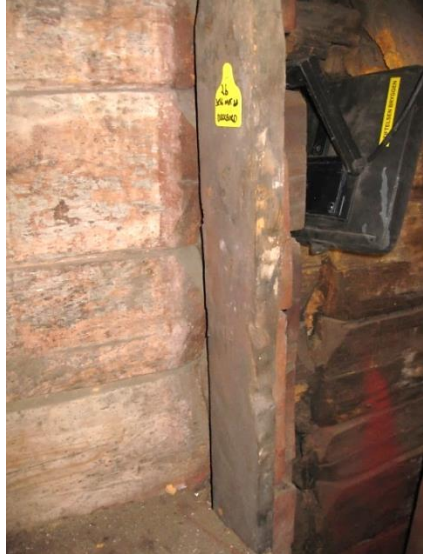
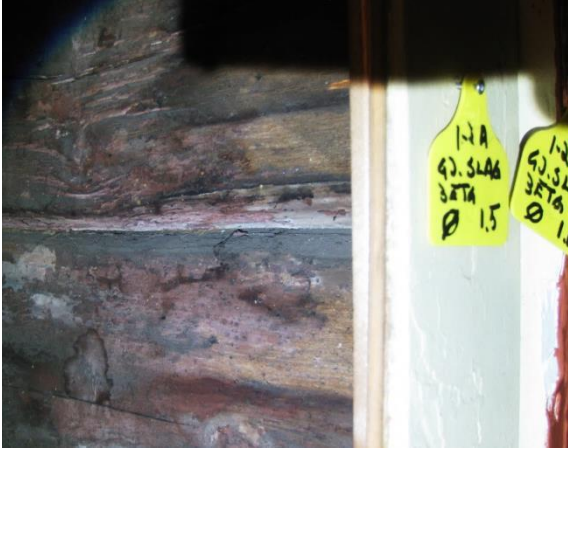
Det nordvestre hjørnet av bygning 2B. Bygning 2A sees til høyre i bildet. Forskjell i farge på nov og vegg.	Dråpefall. Tømmerveg 2A, øst for åpning til rom 3.01. Blekrød maling/limfarge

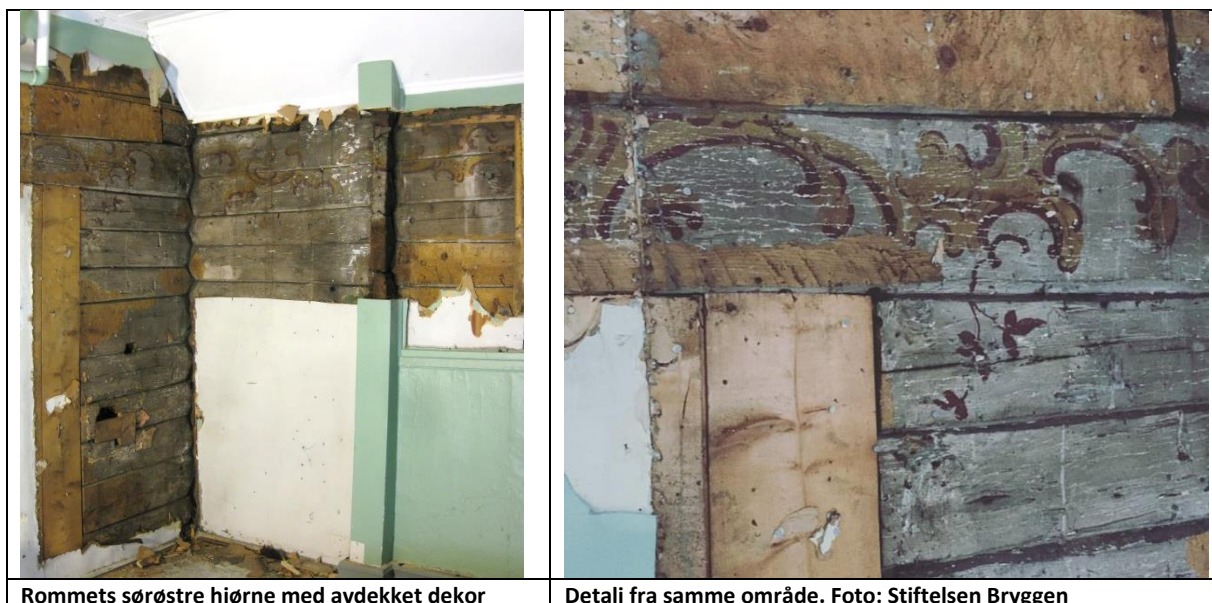
Rokokkodekoren, lag 3 i det sørøstre hjørnet er enkel, men av høy kvalitet. Den er utført av en dyktig maler. Det er sannsynlig at hele den søndre delen av rommet har hatt denne dekoren. Dekoren er meget skitten og i dårlig konserveringstilstand. Bunnfargen for dekoren tåler forsiktig rens med saliva. Det ble ikke gjort konsolideringsprøver.

Rommets sørøstre hjørne med avdekket dekor
