# **Af 377 HUSTAD KIRKE - FORPROSJEKT TIL FJERNING AV KALK PÅ KLEBERSTEINSPORTAL MOT VEST**

Inderøy kommune i Nord Trøndelag

Tittel Af 377 Hustad kirke - Forprosjekt til fjerning av kalk på klebersteinsportal mot vest Inderøy kommune i Nord Trøndelag	Rapporttype/nummer NIKU Oppdragsrapport 143/2016	Publiseringsdato 07.10.2016
	Prosjektnummer 156 1024-16	Oppdragstidspunkt 28./29.9.2016
	Forsidebilde Detalj av vestportalen i Hustad kirke.	
Forfatter(e) Susanne Kaun	Sider 13	Tilgjengelighet Åpen
	Avdeling Konservering

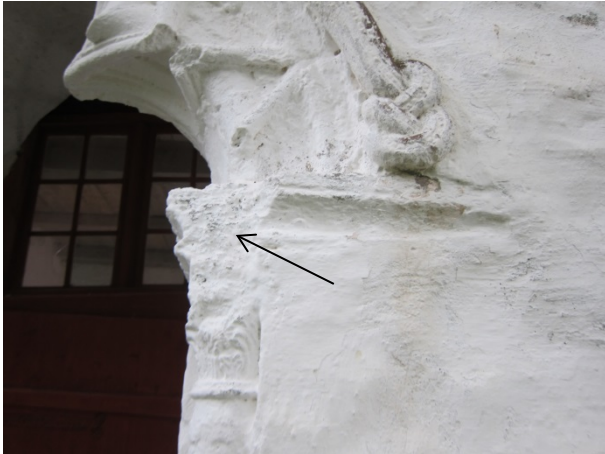
Vestportalen er i dårlig stand. Det mangler flere deler, blant annet halvparten av den søndre dragen, det søndre kapitelet, deler av vederlagsteinene, flere chevronsisser og den søndre basesteinen.

Figur 4: Detalj av vestportalen. Deler av nordre kapitel mangler (pil). Foto: NIKU 2016

- Innfelling av manglende deler
- Kitting av sprekker og utfall
- Strukturell konsolidering av stein

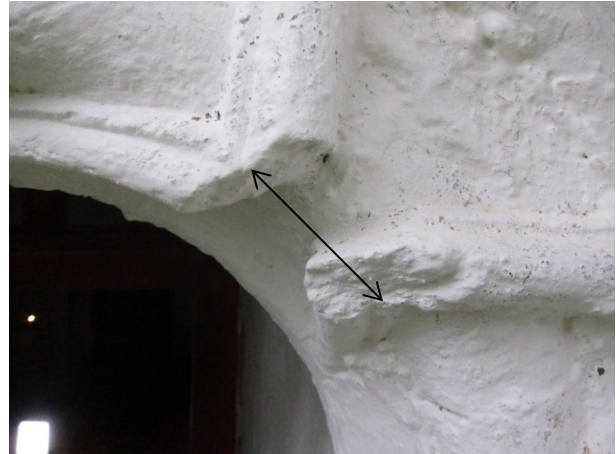
Figur 5: Detalj av vestportalen. Deler av chevron mangler (pil). Foto: NIKU 2016

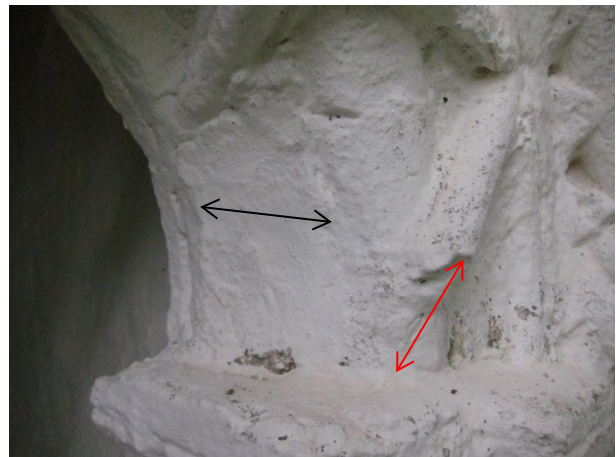
Flere tykke kalklag sees i fordypninger, og stedvis ubehjelpelig påførte pusslag gjør at portalens sirlige utforming er tilslørt.

Figur 7: Detalj av vestportalen. Senere påført puss tilslører profileringer (sort pil), deler mangler (rød pil). Foto: NIKU 2016

Fjerning av kalk- og pusslag kan gjøres mekanisk, med hjelp av en mindre avdekningshammer, små meisler, skalpell, harde pensler og glassfiberpensler. For mer skånsom behandling kan kalklagene fuktes før de fjernes. Det bør vurderes å teste sandblåsing, som eventuelt vil være mer skånsomt mot steinens overflate enn manuell fjerning. Ved sandblåsing kan det anvendes ulike materialer med ulik hardhet.

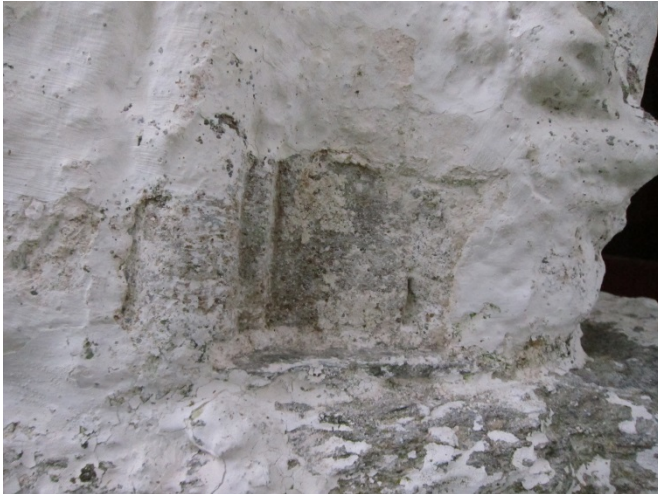
Avdekningen la seg gjøre mekanisk, med hjelp av en mindre avdekningshammer, små meisler, skalpell, harde pensler og glassfiberpensler. De ulike verktøyene anvendes for ulike situasjoner. Kalklagene lot seg mer skånsomt fjerne da de var fuktet med vann.

Steinoverflaten er stedvis nedbrutt og sårbar, samt at steinen i seg selv er myk og kan lett skades. En hver fjerning av puss- og kalklag må derfor gjøres med omhu.

Figur 8: Avdekkingsprøvefelt ved portalens søndre side, rett ovenfor kapitelet. Foto: NIKU 2016

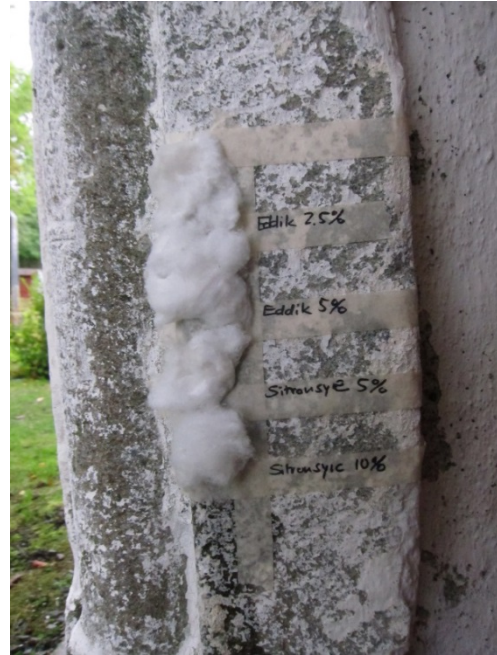
Forsøk med å løse kalklag med eddiksyre (2,5 % og 5 %) og sitronsyre (5 % og 10 %) førte ikke til et tilfredsstillende resultat. Testene ble gjort ved å legge en syre fuktet bomull på overflaten. Det ble testet etter en halvtime og en time virkningstid. Resultatet for alle testene var at kalklagene ble alle mykere, men de løste seg ikke.

Figur 9: Løslighetstester med ulike syre vandige løsninger på portalens søndre side. Bomulldotter er lagt på avgrensede felt. Foto: NIKU 2016

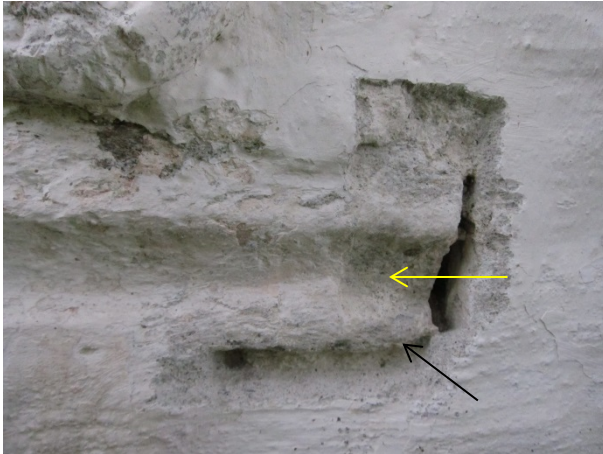
Undersøkelsen viste at vegglivet også opprinnelig var pusset. Ved øvre delen av portalen gikk den opprinnelige veggpussen inntil dragevulsten. I nedre del, langs med søylene ser det ut som om veggpussen flater ut mot den første kanten ved halvøylene. Vederlagsteinene hadde opprinnelig en nedre kant som lå over veggnivå. I dag forsvinner vederlagsteinprofilene i vegglivets pussoverflate.

Det er funnet flere kalklag på portalen. Det er vanskelig å skille mellom de enkelte kalklagene, men det er minst 5-8 lag oppå hverandre. De nederste lagene er gule og ganske harde. Disse kan være eldre, uten at man med sikkerhet kan si at de er fra middelalderen. Ved undersøkelsesområdet ved nordre vederlagstein ser det ut som om det ligger et kalklag på hulkilefrisen, som er gule og harde. Disse kan være fra middelalderen. Den opprinnelige pussen ligger ca. 1-2 cm dypere enn nåværende pussnivå.

**Figur 10:** Avdekning ved portalens nordre vederlagstein. Profilens utforming kommer mye tydeligere frem, og det opprinnelige pussnivå har vært lavere, slik at profilens nedre kant var synlig (sort pil). Vederlagsteinen har bevart eldre kalklag, som kan ha vært opprinnelig (gul pil). Foto: NIKU 2016

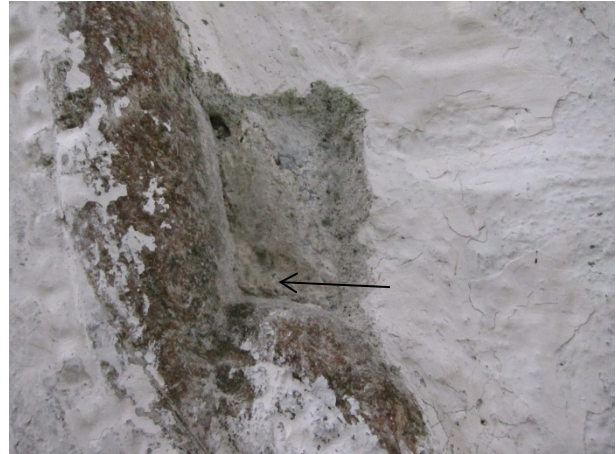
På den andre siden ser man tydelig at den opprinnelige pussen avslutter ved overgang til dragevulsten, og det er ikke funnet entydige spor etter tilhørende kalklag på steinen, heller ikke fargespor. Området er riktignok utsatt for vær, og det kan tenkes at mulige farge- eller kalklag ikke har overlevd påkjenningen over flere århundrer.

**Figur 11:** Avdekning ved portalens nordre dragehale. Opprinnelig puss ligger helt inntil den huggete dragehalen. Foto: NIKU 2016.

Det avdekkes også opprinnelig puss på tilstøtende veggliv. Dette for å bringe tilbake den opprinnelige overgangen fra veggliv til portalen.

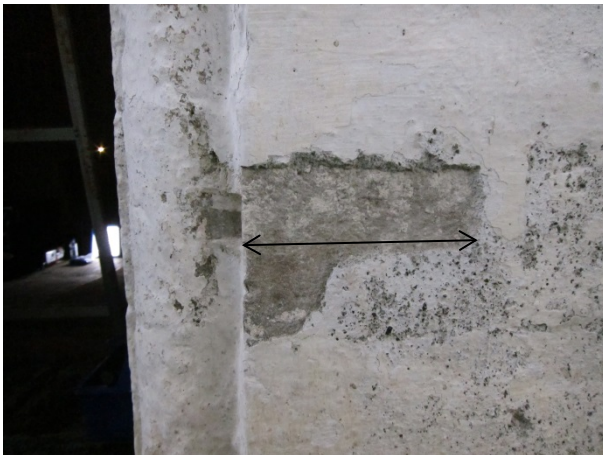
**Figur 12:** Avdekning ved portalens nordre side, ca. en halv meter over gulv. Opprinnelig veggpuss flater ut mot veggkanten. Foto: NIKU 2016

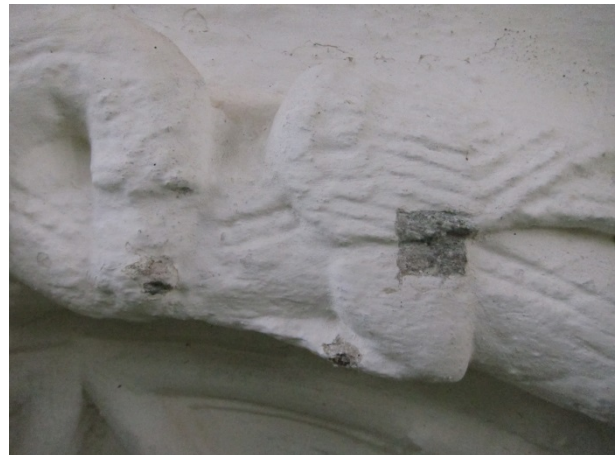
**Figur 13:** Avdekning ved nordre drage. Flere kalklag har tilslørt den sirlig huggete steinskulpturen. Ved fjerning av kalklagene de fine detaljer bedre synlig. Det er ikke funnet fargespor i dette område. Foto: NIKU 2016

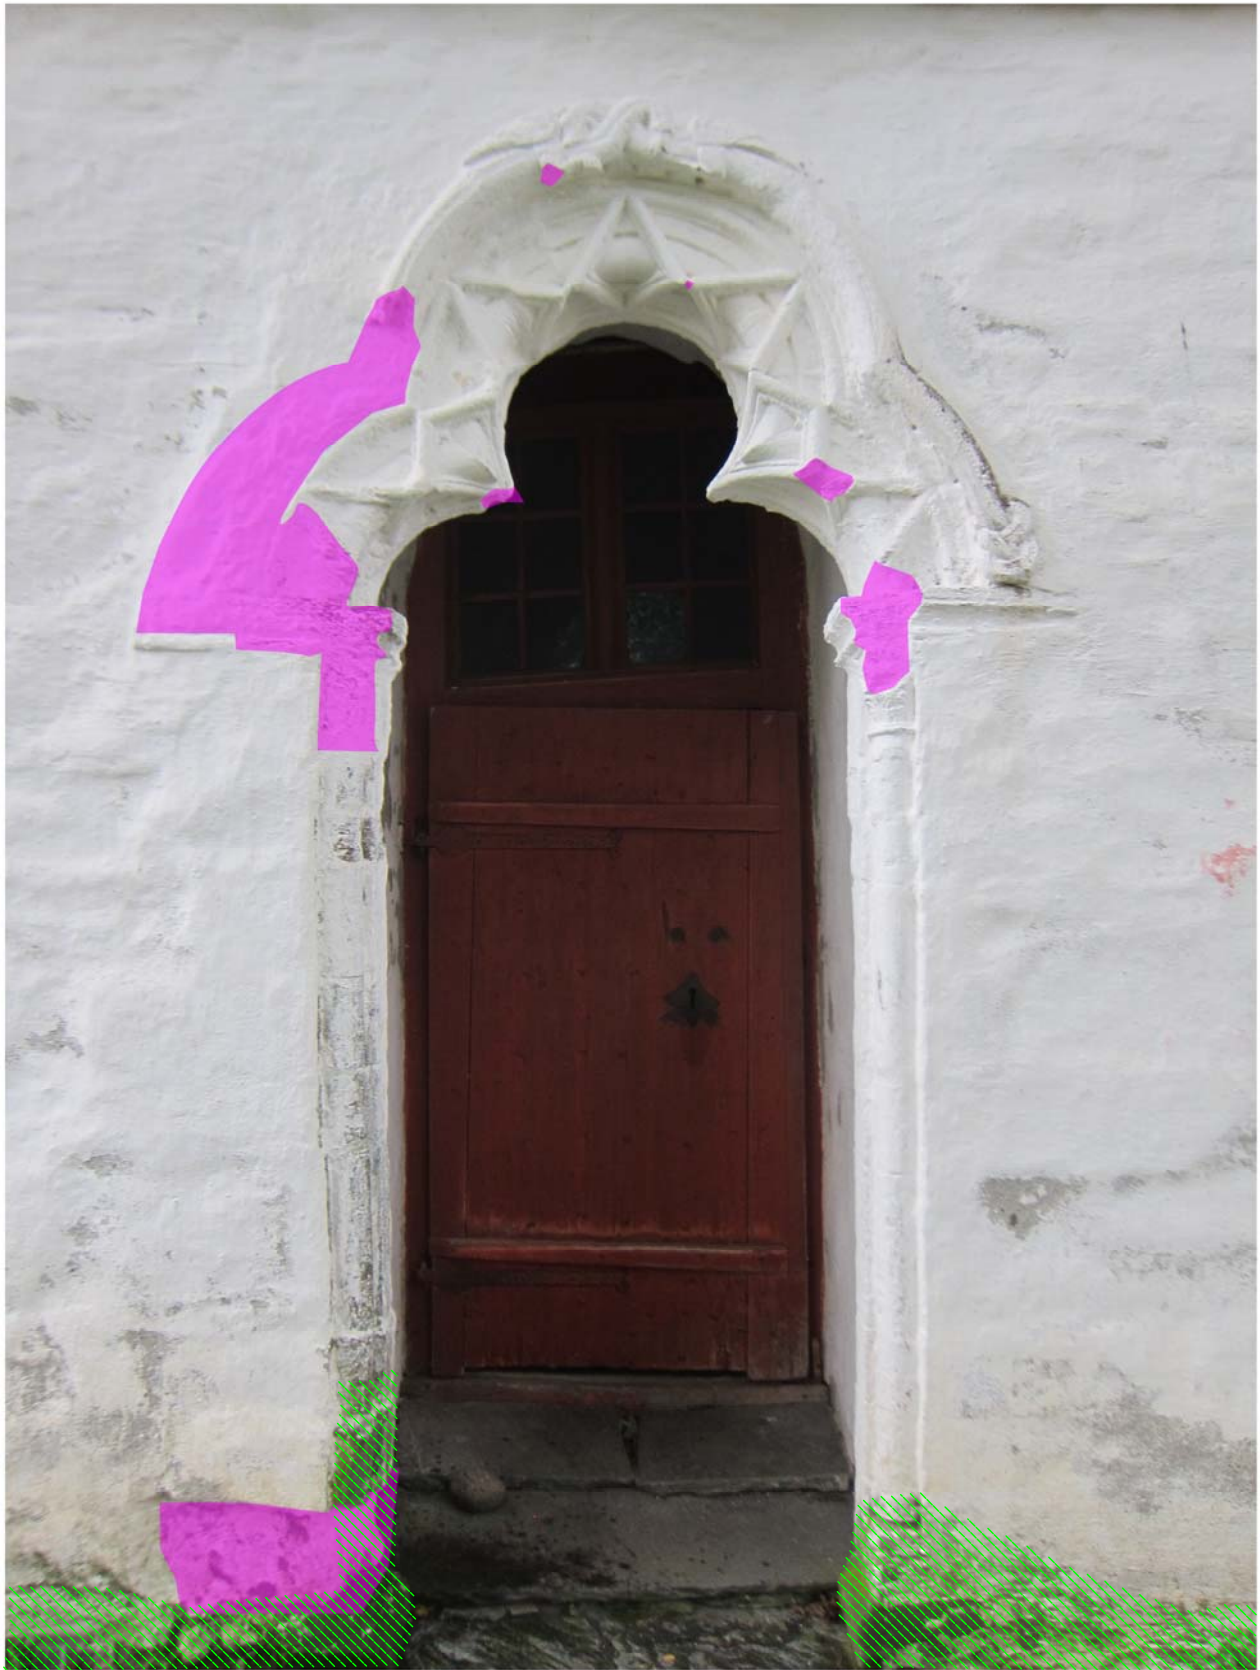
#### Registrering av skader

Grønske og moser

Materialbortfall

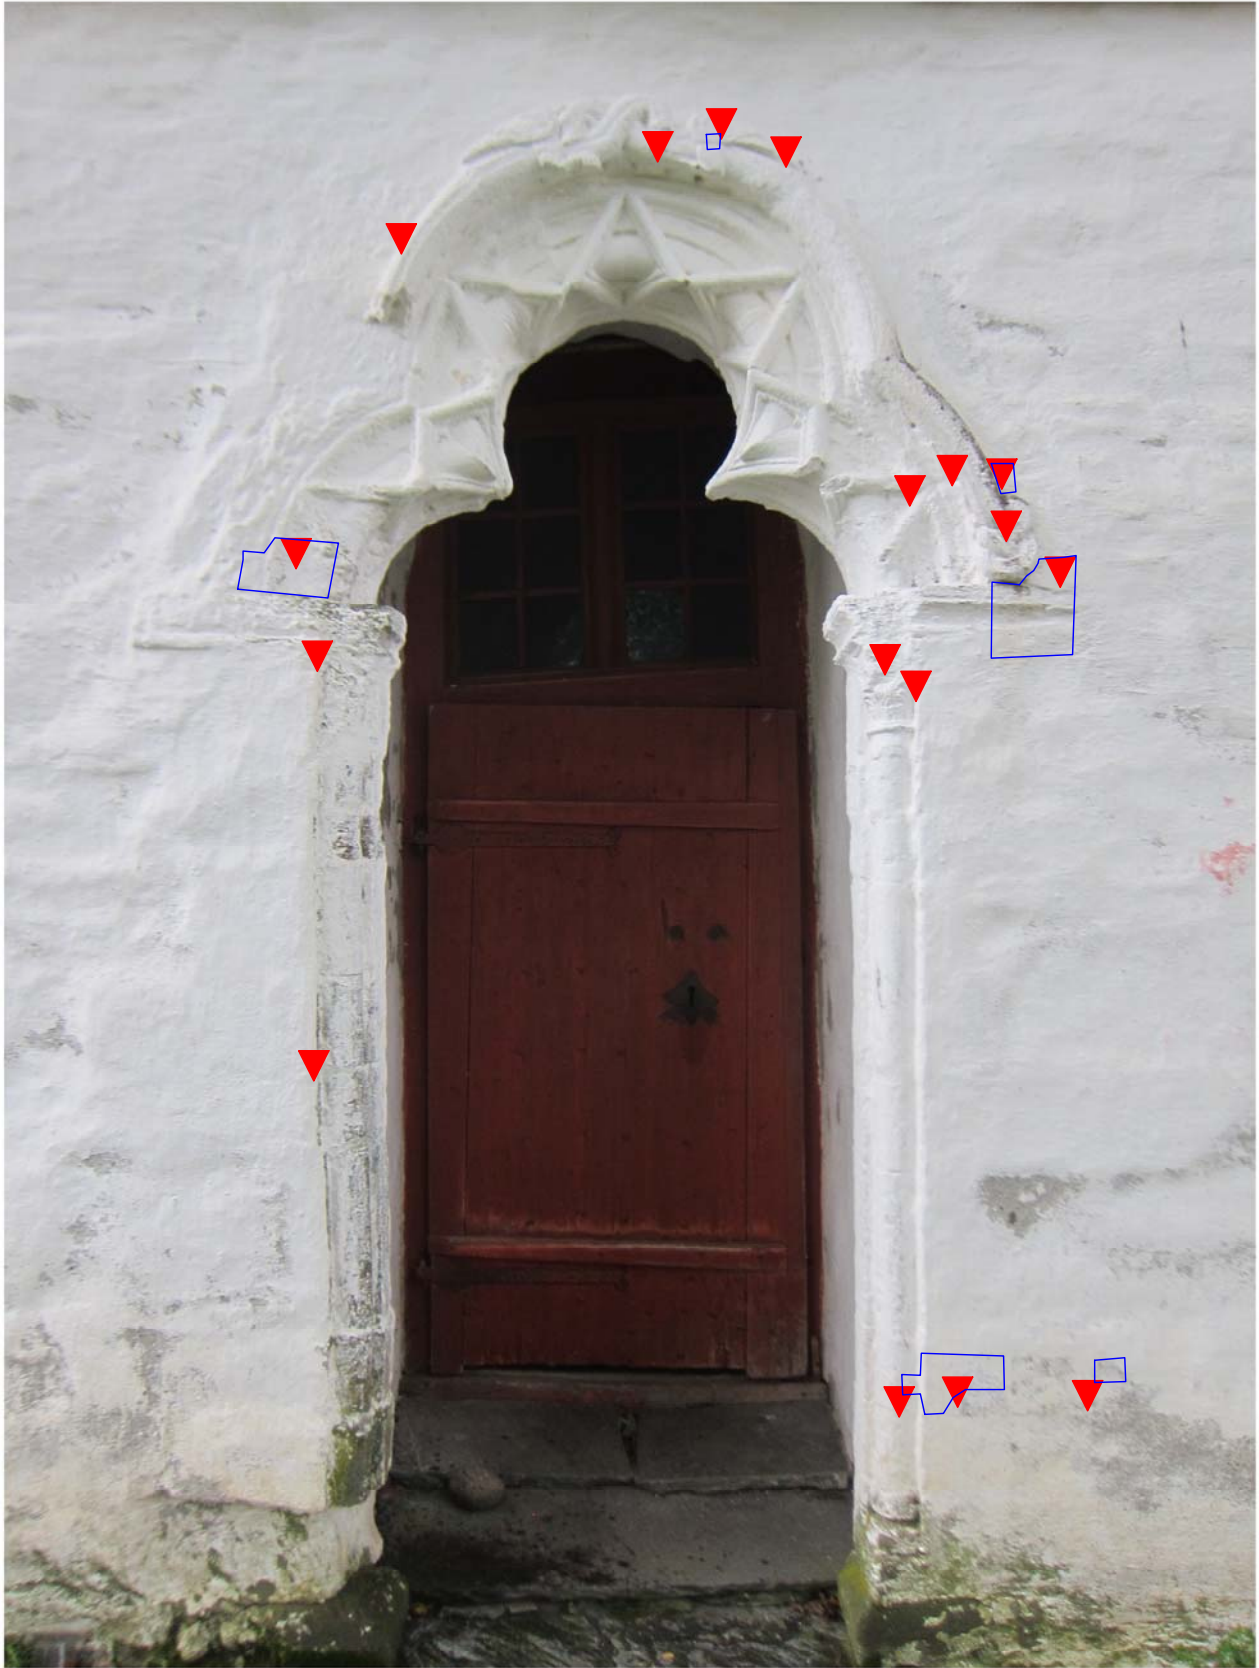
#### Registrering av undersøkelsen

Avdekkingsfelt

Undersøkt område
