A 309 LOEN KIRKE

Konservering av skrifttavle

Tittel A 309 Loen kirke Konservering av skrifttavle	Rapporttype/nummer NIKU Oppdragsrapport 206/2016	Publiseringsdato 04.01.2017
	Prosjektnummer 1020827	Oppdragstidspunkt April-november 2016
	Forsidebilde Forside etter behandling. Foto: Birger Lindstad 2016	
Forfatter(e) Anne Apalnes Ørnhøi, Dagheid Berg og Ingeborg Christine Løvdal	Sider 47	Tilgjengelighet Åpen
	Avdeling Konservering

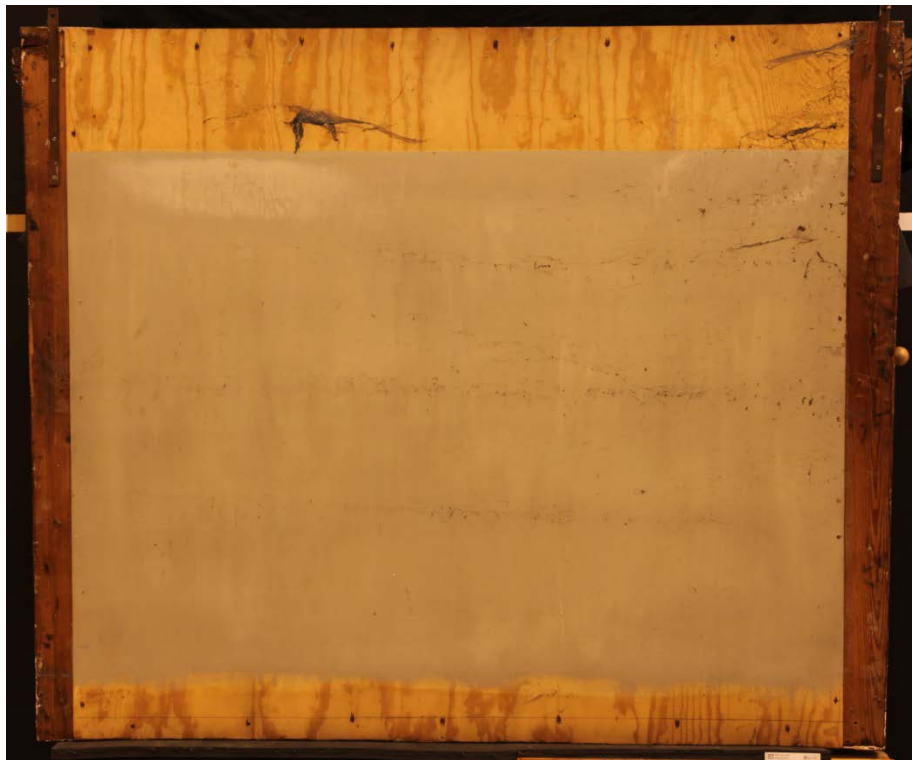
Maleriet har en staffert pynteramme med ytre mål 127 x 80,5 x 10 cm. Maleriet hadde en sekundær treplate festet med skruer på rammens bakside (bilde 2). Den ble demontert for å vurdere lerretet tilstand.

Bilde 2: Sekundær treplate festet med skruer på rammens bakside. Foto: Birger Lindstad 2016.

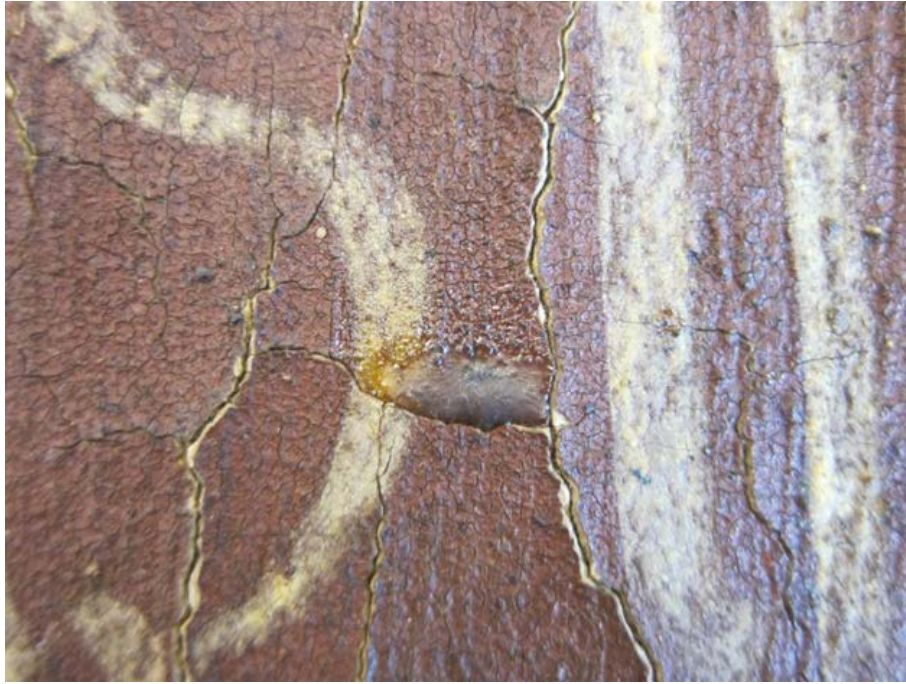
Fernissen er trolig sekundær, og er sannsynligvis fra to ulike tidsperioder. De fleste steder er det en lettløselig naturlig harpiksferniss, mens noen steder kan det sees en svært tungløselig ferniss som trolig er en harpiks/voks/ olje blanding. Fernissen er svært ujevnt påført og stedvis har fernissen rent og samlet seg der malingen har løftet seg fra underlaget⁴ (bilde 11). Dette kan ha med å gjøre at malingslaget har vært svært matt med dertil stor sugesevne. Det er derfor sannsynlig at mye ferniss finnes i malingsstrukturen. Fernissen er nedbrutt og brun.

Bilde 11: Fernissen er svært ujevnt påført og stedvis har fernissen rent og samlet seg der malingen har løftet seg fra underlaget.

Fennissrester ble fjernet med etanol. Noe smuss ble fjernet med triammonium-sitrat 2 % løsning i vann tilsatt etanol. I de samme områdene ble overflaten etterrenset med saliva.

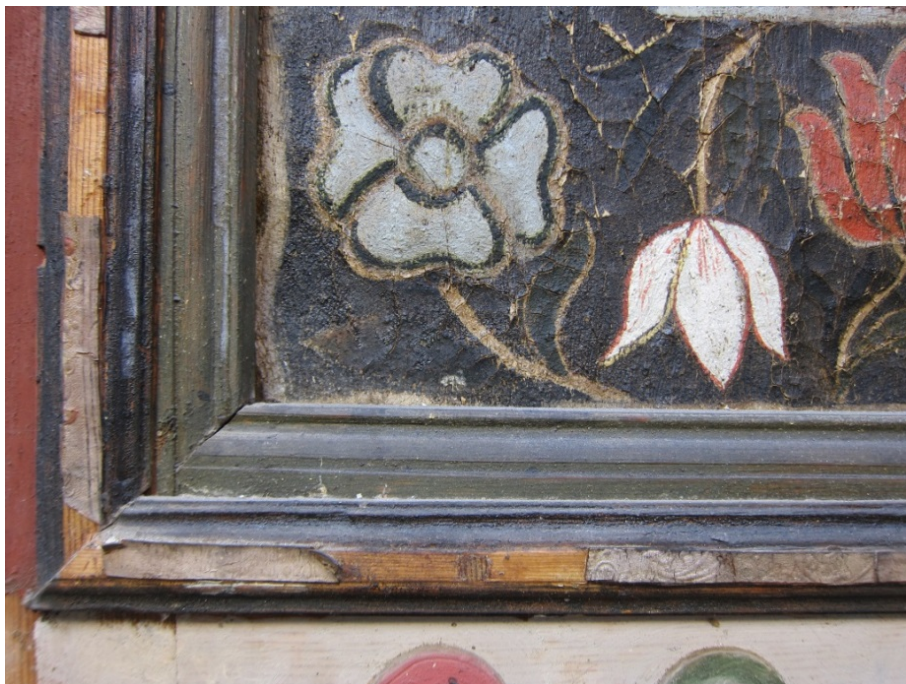
Det er løse utskårede elementer, skitne overflater og områder der de forsølvete lærremmene mangler (bilde 12). Ytre rammeliste er bøyd, og har løsnet fra underlaget i øvre høyre hjørne og begge de nedre hjørnene. Listene er festet til underlaget med treplugg, som i varierende grad er trutnet. De truttede pluggene er presset ut av hullene sine, og har dratt med seg listene. Den midterste engelen på nedre rammeliste har en del løs maling. Enkelte av de små runde ornamentene er også løse. To engler ble demontert i forbindelse med transport (nede i hjørnene). I likhet med maleriet, ser det ut til at det er en ujevnt påført sekundær ferniss som har mørknet og blanchet, og gir rammen et skittent og flekkete utseende (bilde 13). Det er stedvis fugleekskremer på rammen. Overflaten er skitten, spesielt på de horisontale flatene.

Bilde 12: Det er løse utskårede elementer, skitne overflater og områder der det mangler lær.

Løsnede elementer på pynterammen ble limt fast med 2:1 fiskelim og vann. De løse hjørnene på den ytre pyntelisten ble også limt med samme limblanding, etter at limflatene ble skrapet rene for sekundær maling. I øvre høyre hjørne, ble en plugg spikket til før listen kunne limes. I nedre venstre hjørne ble ikke pyntelisten limt, men i stede festet med to små spiker, skjult av ett englehode.

Manglende lær ble erstattet av nytt forsølvet lær uten preg. Læret ble festet med Beva-gel på samme måte som det originale læret. Læret ble retusjert med tørrpigment og Paraloid B72 20 % i metoksypropanol og B72-Retouching Gel, for å imitere strukturen i det originale læret.

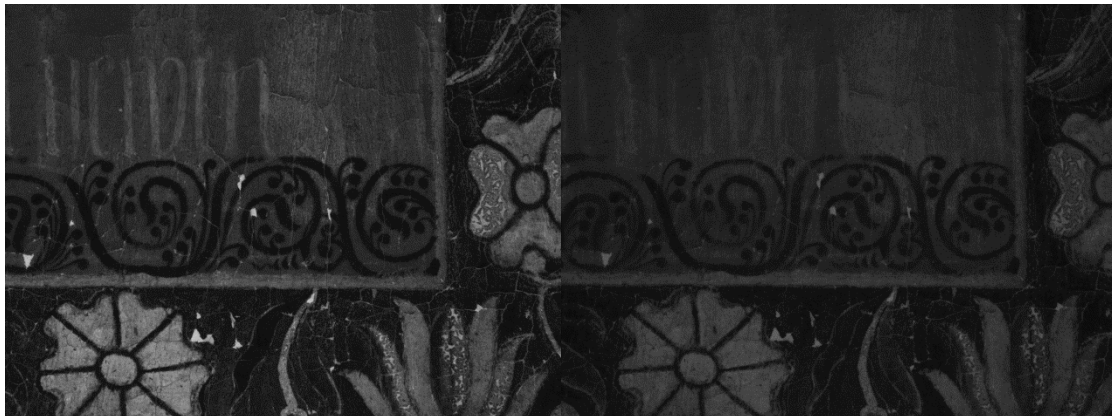
Bilde 14: IR-opptak viser ingen tegn til underliggende malingslag eller endringer i komposisjonen. IR 1 til venstre og IR 2 til høyre.

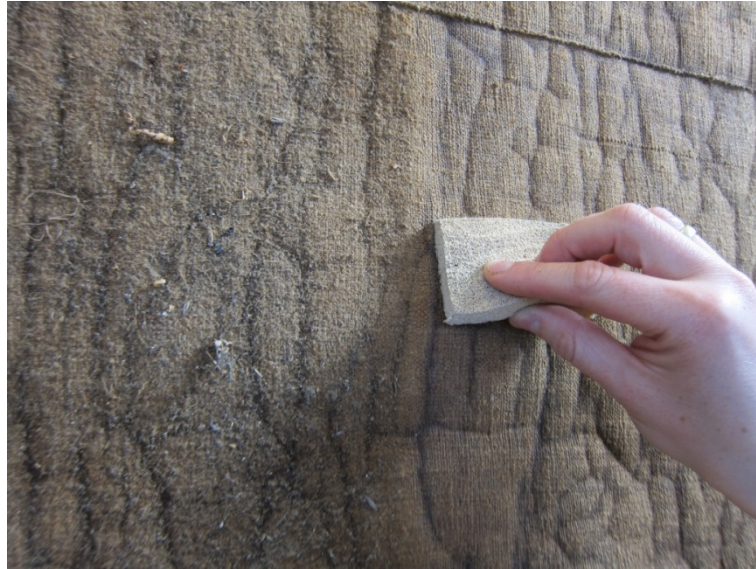
Bilde 15: Baksiden renset for smuss og støv med svamp.

Som allerede nevnt ble den sekundære bakplaten fjernet for å få tilgang til lerretets bakside. Før noe videre arbeid ble utført, ble løse malingsflak limt fast. Rammens forside og lerretets bakside ble rensset for løst støv med en myk pensel og støvsuger. Baksiden av maleriet ble deretter tørrenset med svamp for å fjerne smuss i strukturen (bilde 15). Se **9 Materialer**.

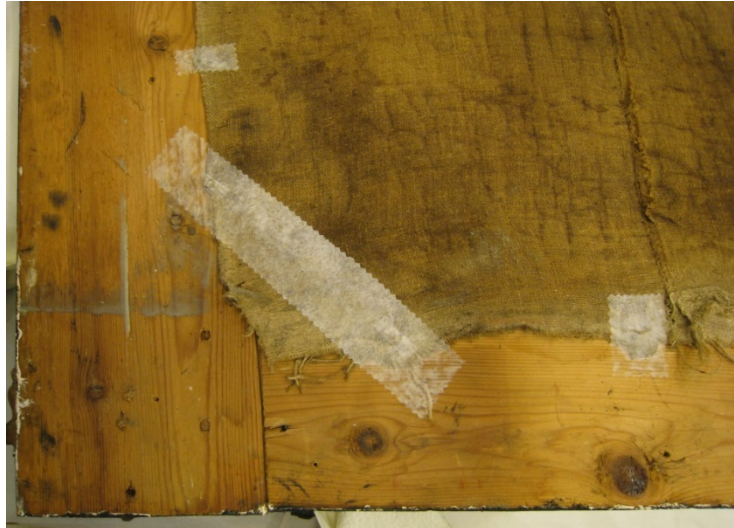
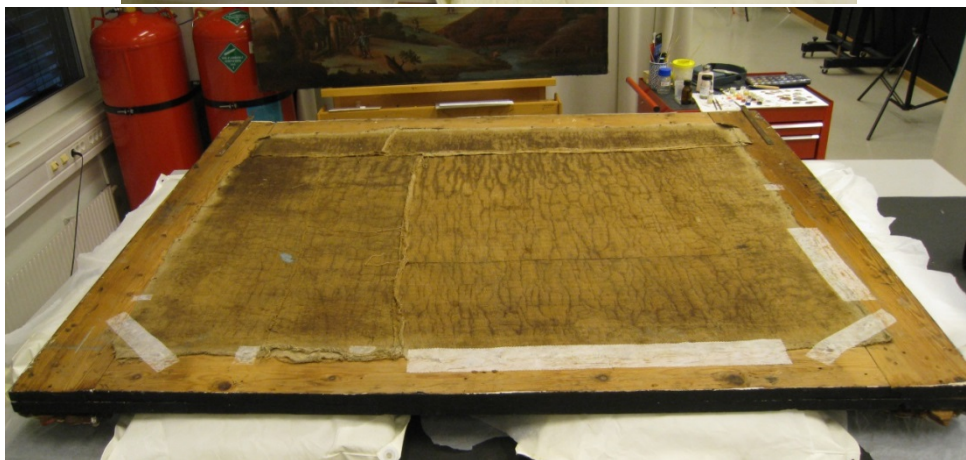
Bilde 17: Oppspenningskantene ble lerretet forsterket på baksiden med Beva 371 film og Hollytex. Stoffet og limet ble strøket på med varmeskje ca. 70 grader celsius.

På grunn av lerretets dårlige tilstand i oppspenningskantene ble lerretet forsterket på baksiden med Beva 371 film og Hollytex. Stoffet og limet ble strøket på med varmeskje ca. 70 grader celsius (bilde 17).

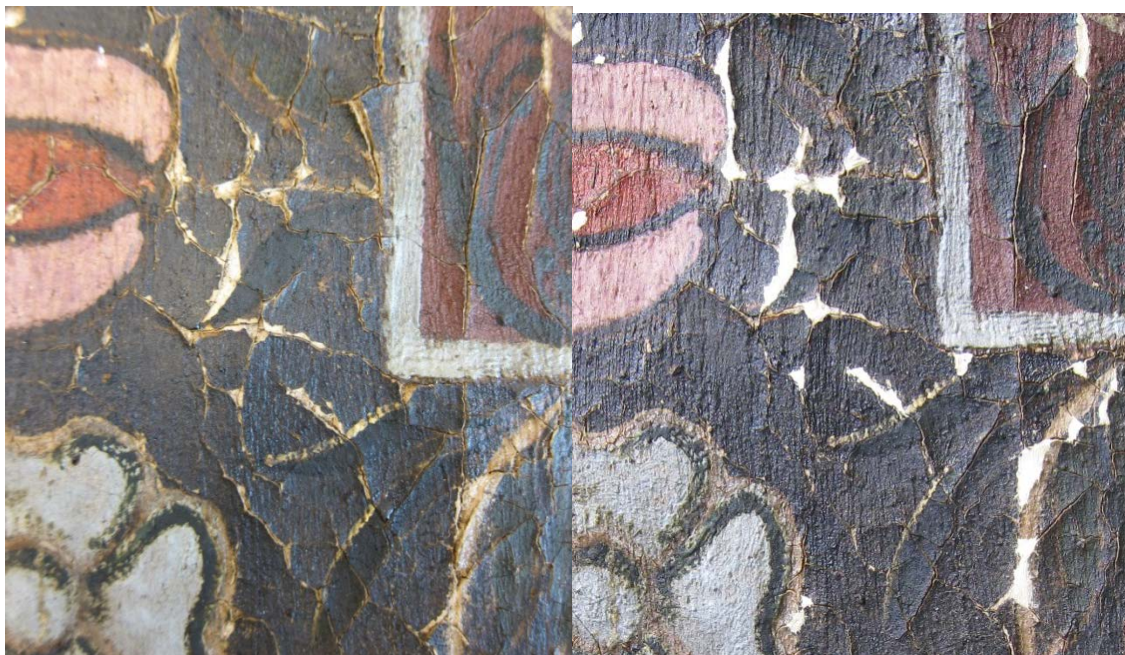
Bilde 18: Til venstre: før kitting. Til høyre: etter kitting.

Skadene i maleriet ble kittet med Modostuc av typen *Ibenholdt*, iblandet gul oker, for å matche grunderingens farge (bilde 18). Kittingene ble isolert to ganger med Paraloid B72 10 % løsning i metoksypropanol påført med spisspensel.

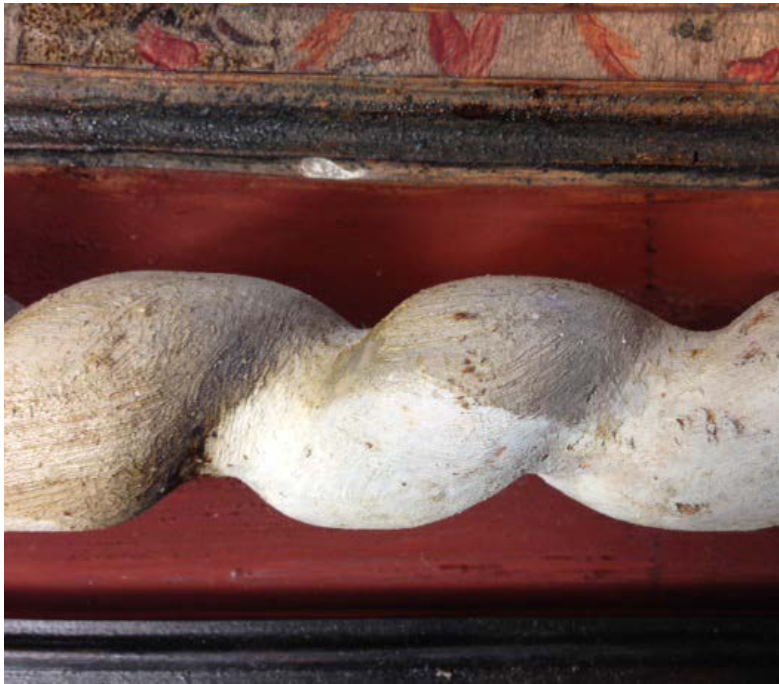
Bilde 19: Detalj av delvis rensset søyle på pynterammen.

Ferniss på bemalte områder ble fjernet med aceton eller en renssegel. Bare det hvite område på søylene og på listene tålte fullstendig rens (bilde 19). På de øvrige fargene ble fernissen tynnet.

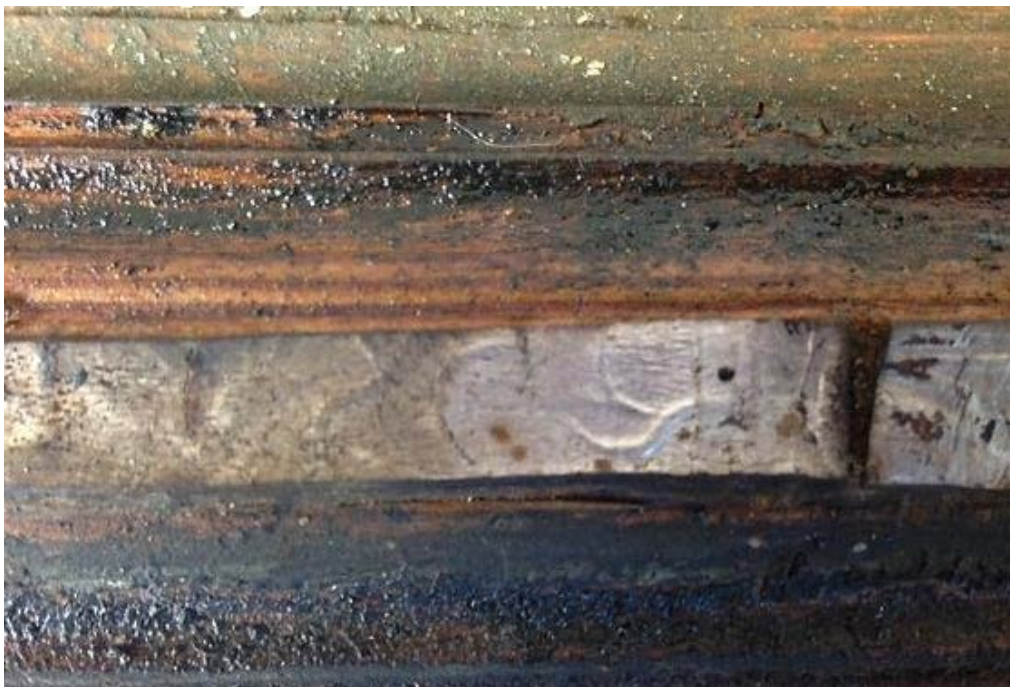
Bilde 20: Detalj av delvis rensset lær fra pynterammen. Renset del til høyre.

Ferniss på det originale læret ble fjernet med etanol (bilde 20), og senere fernissert med Paraloid B72 i Shellsol A.

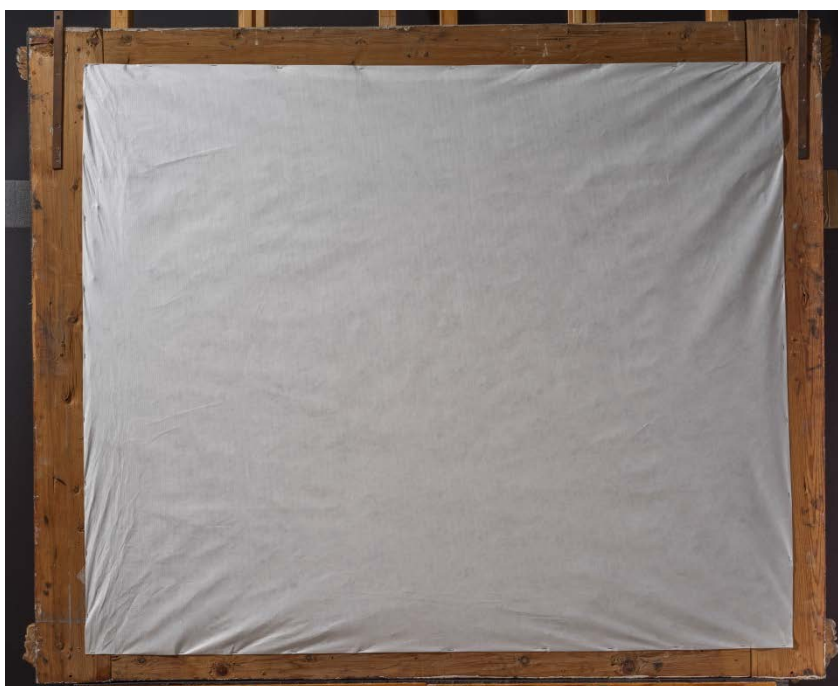
Bilde 21: Baksiden av skrifttavlen beskyttet med Tyvek. Foto: Birger Lindstad.

Ved remontering av skrifttavlen ble den eksisterende opphenget beholdt. I kirken henger maleriet direkte på yttervegg. Det ble derfor montert Tyvek på baksiden for å beskytte lerretet (bilde 21).
