HVORLEDES SIKRE OG FORVALTE NORSKE KIRKEBYGNINGER I FREMTIDENS KLIMA.

UVDAL STAVKIRKE

Tittel Hvorledes sikre og forvalte norske kirkebygninger i fremtidens klima. DELPROSJEKT, UVDAL STAVKIRKE	Rapporttype/nummer NIKU Oppdragsrapport 70/2016	Publiseringsdato 25. april 2016
	Prosjektnummer 1020461	Oppdragstidspunkt 2015
	Forsidebilde Uvdal stavkirke, sett mot vest, juni 2015. Foto. NIKU	
Forfatter(e) Tone M. Olstad & Annika Haugen	Sider 26	Tilgjengelighet Begrenset
	Avdeling Bygning og Konservering

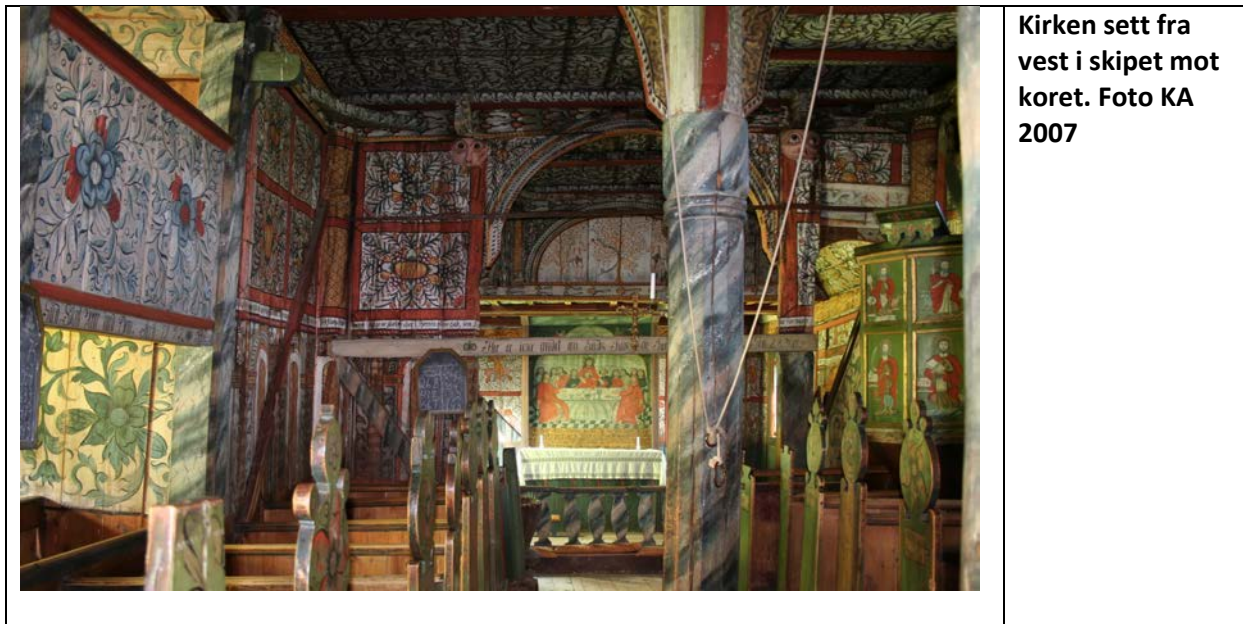
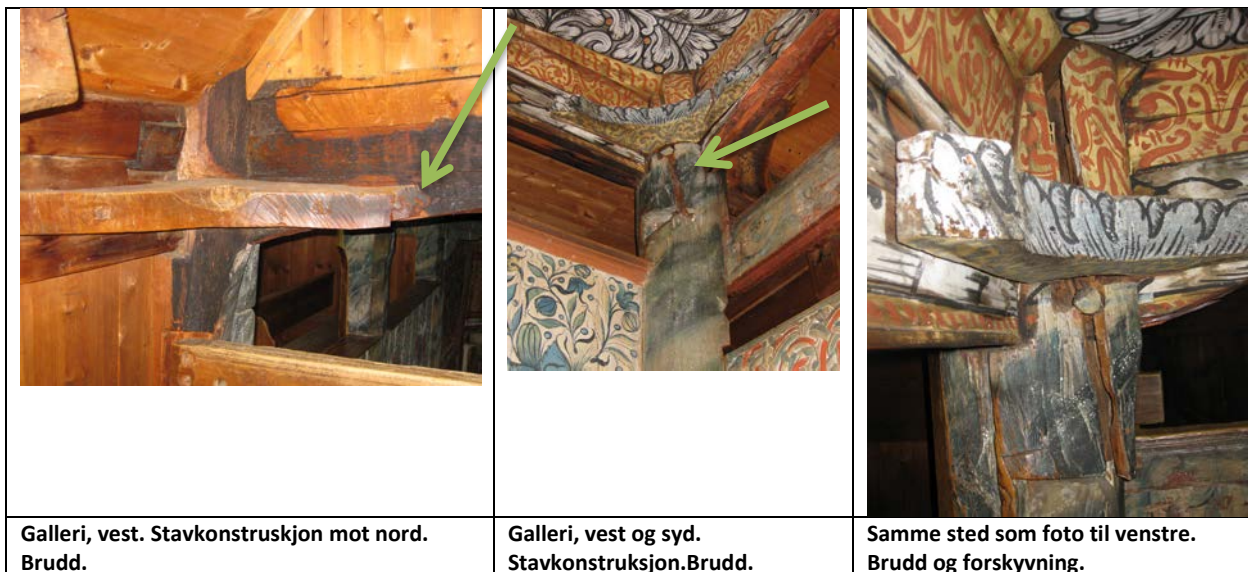
Vi observerte forskyvninger og brudd i konstruksjonen som har skjedd etter at maling er påført. Dette er de samme som er påpekt i rapporten fra 2010, se vedlegg 1.

Konstruksjon (ref. 3.16) Det er seks år siden siste rapport ang. Svake eller belastede punkter i konstruksjonen. Kirken bør gjennomgås med hensyn til punkter listet i 2010. Rapporten er lagt ved i sin helhet. Se vedlegg 1.

- Vannavrenning særlig på nordsiden må jevnlig sjekkes, minimum en gang per år, og helst ved kraftig regnvær.
- Dreneringen på nordsiden kontrolleres jevnlig, minimum en gang per år, helst ved snøsmelting og / eller kraftig regnvær.
- Ustabilitet i konstruksjonen, se bilder og rapport fra 2010, må overvåkes.

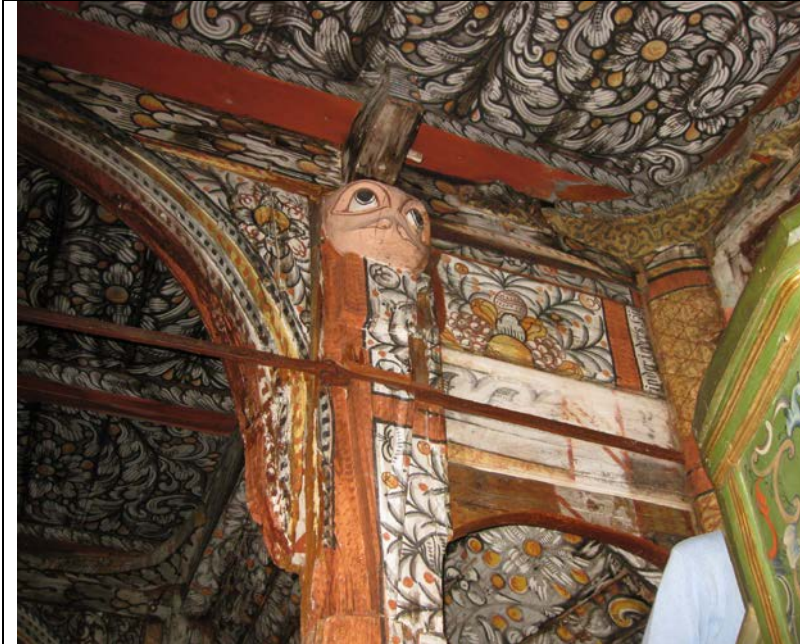
Overgang skip –
kor hvor det i
arkivalia
rapporteres om
ustabilitet i
konstruksjonen.
Sydside

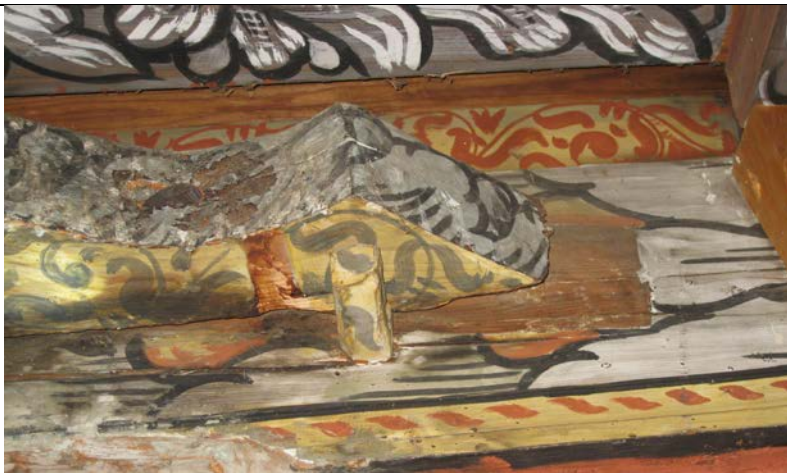
Forskyvning på
sydvegg, over
prekestol.

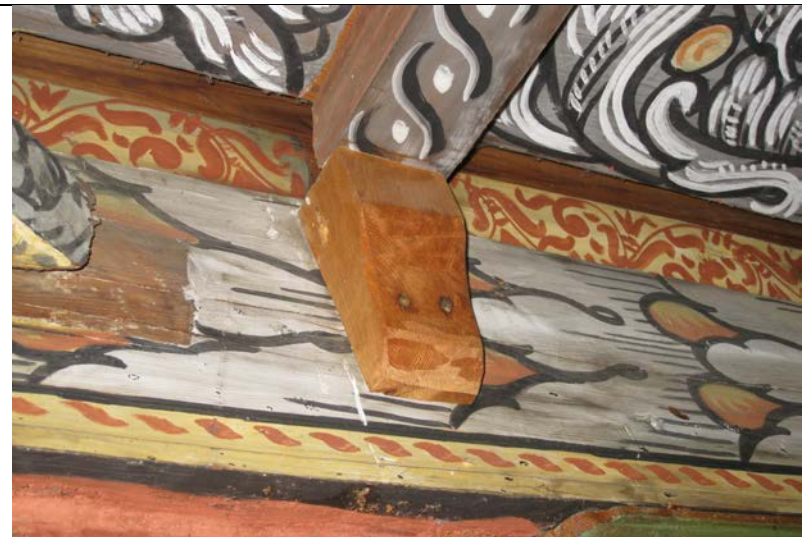
<p>Sydvegg over vindu, mot øst. Veggen har sluppet fra himling/bjelke. Se område uten maling og sekundær kloss som bærer takbjelken</p>

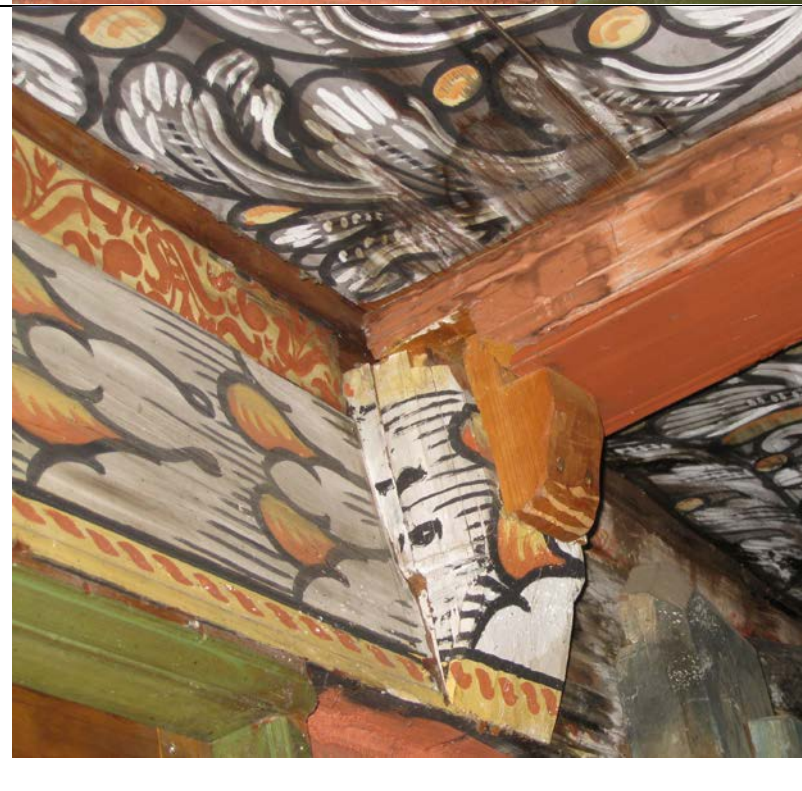
<p>Sydvegg over vindu. Veggen har sluppet fra himling/bjelke. Se avstand mellom bjelke og sekundær kloss som bærer takbjelken</p>

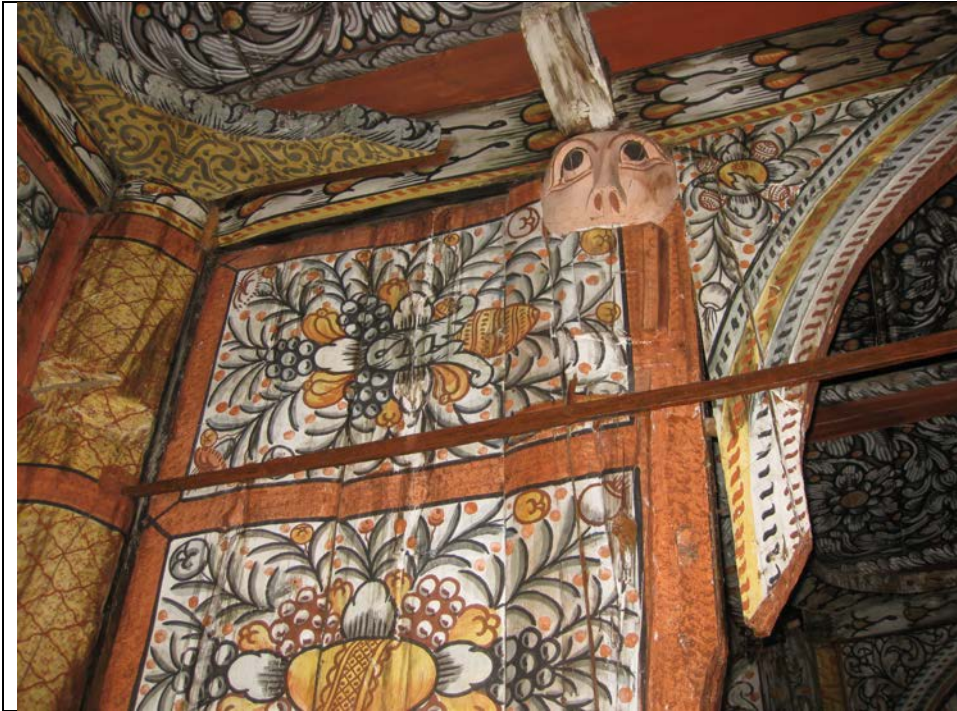
Overgang skip – kor
hvor det i arkivalia
rapporteres om
ustabilitet i
konstruksjonen.
Nordside

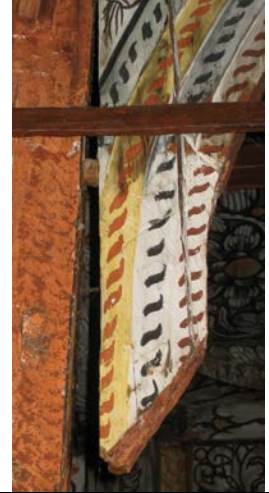
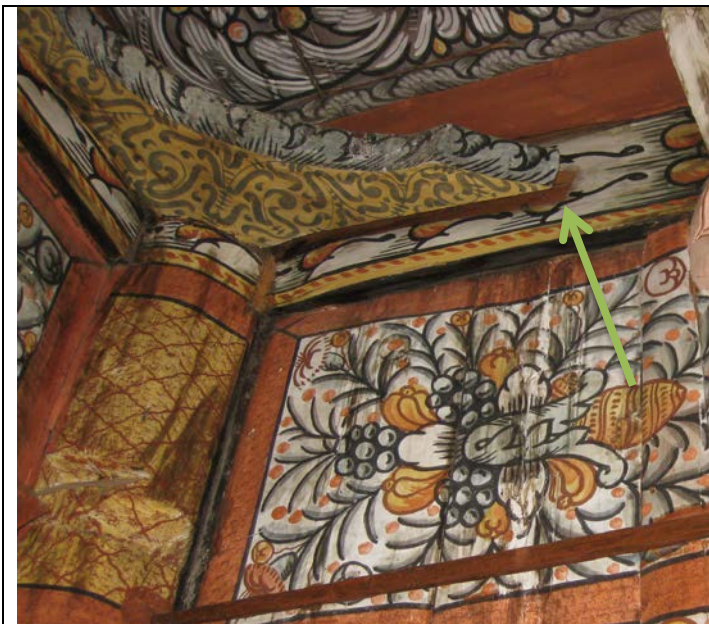
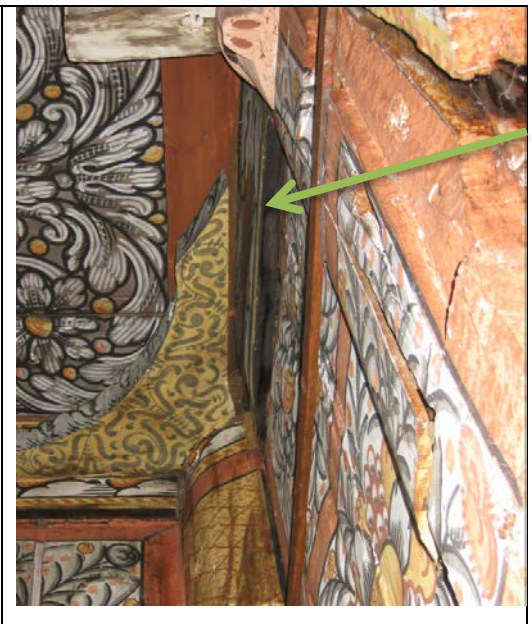
Legg merke til avstanden mellom kne og østvegg
