HVORLEDES SIKRE OG FORVALTE NORSKE KIRKEBYGNINGER I FREMTIDENS KLIMA.

UNDREDAL STAVKIRKE

Tittel Hvorledes sikre og forvalte norske kirkebygninger i fremtidens klima. DELPROSJEKT, UNDREDAL STAVKIRKE	Rapporttype/nummer NIKU Oppdragsrapport 66/2016	Publiseringsdato
	Prosjektnummer 1020461	Oppdragstidspunkt 2015
	Forsidebilde Undredal stavkirke, sett fra sør, juni 2015. Foto. NIKU	
Forfatter(e) Tone M. Olstad & Annika Haugen	Sider 30	Tilgjengelighet Begrenset
	Avdeling Bygning og Konservering

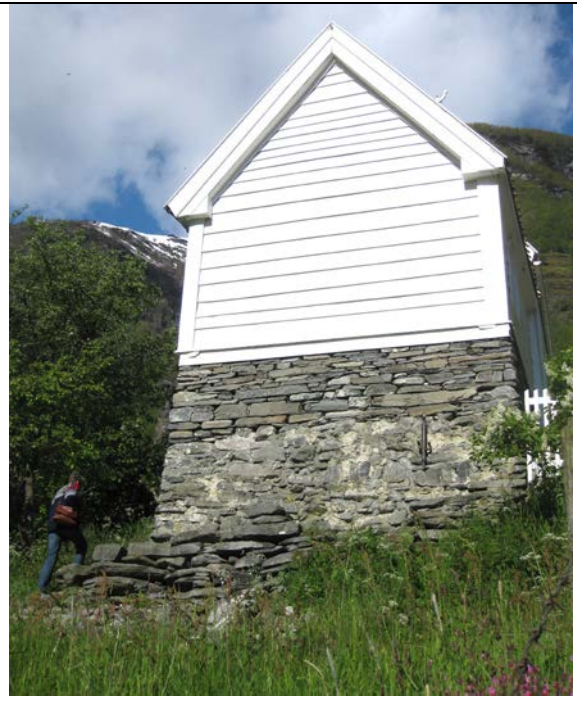
Kirkas østside hvor grunnmuren er bygget opp.

Kirka ligger i en helling hvor den østre delen av kirka er bygget opp på en høy mur. Nivåforskjellen kan medføre økt risiko for ras i forbindelse med økt nedbør.

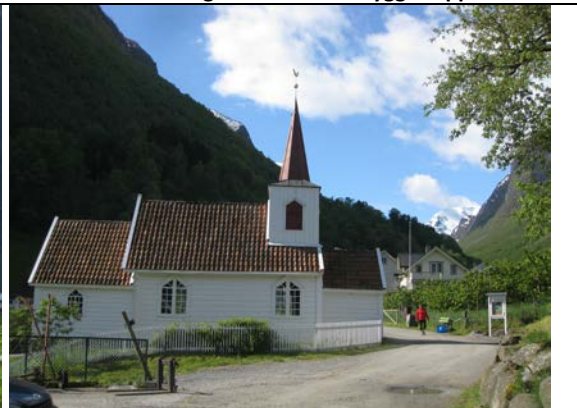
Kirkas nordside.

<p>Dør til krypkjeller på nordsiden. Døren er åpnet av NIKU.</p>	<p>Nedløp og drenering på nordsiden av kirka.</p>  	<p>Situasjon på nordsiden av kirka, på overgang kor-skip. Den store stenen kan gi problemer med vann-avrenning. Dette er kommentert i tidligere rapporter, se vedlegg 1.</p>

- Fundamentering, spesielt mot øst
- Nedløp/vann ved sten i hjørnet mellom skip og våpenhus på nordside.
