HVORLEDES SIKRE OG FORVALTE NORSKE KIRKEBYGNINGER I FREMTIDENS KLIMA.

BORGUND STAVKIRKE

Tittel Hvorledes sikre og forvalte norske kirkebygninger i fremtidens klima. DELPROSJEKT, BORGUND STAVKIRKE	Rapporttype/nummer NIKU Oppdragsrapport 63/2016	Publiseringsdato 25.april 2016
	Prosjektnummer 1020461	Oppdragstidspunkt 2015
	Forsidebilde Borgund stavkirke, sett fra nordøst, juni 2015. Foto. NIKU	
Forfatter(e) Tone M. Olstad & Annika Haugen	Sider 33	Tilgjengelighet Begrenset
	Avdeling Bygning og Konservering

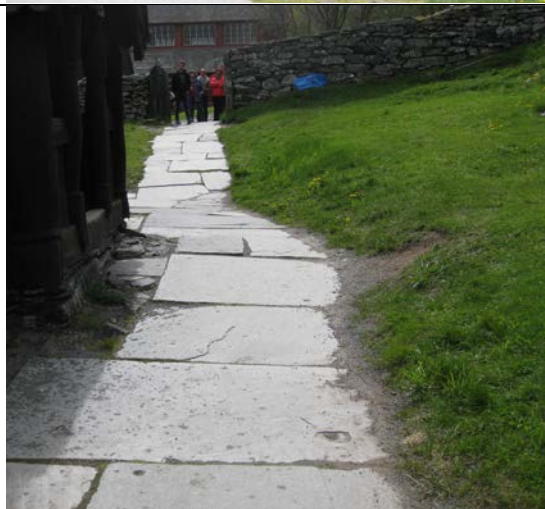
Hellegang rundt kirken: Vestside hvor terrenget skråner ned mot kirken.

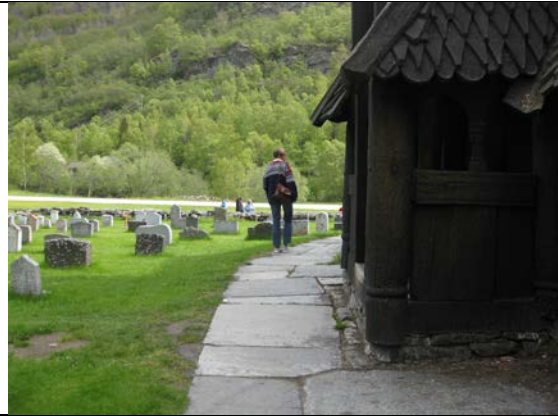
Hellegang rundt kirken: Nordside hvor terrenget skråner vekk fra kirken.

Før hellegangen ble lagt ble det rapportert om problemer med drenering. Arbeidet som ble gjort da hellene ble lagt ser ut til å ha avhjulpet problemet, men det danner seg en dam på hellene ved inngangen fra vest når det regner. Her bør det vurderes å lage en dreneringsgrøft der skråningen fra vest møter hellene.

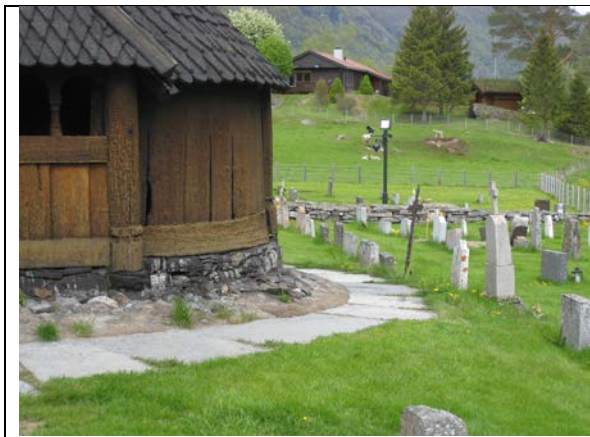
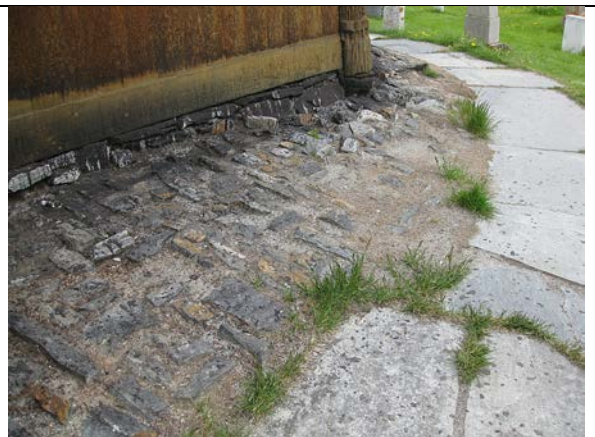
Hellegang rundt kirken: Sørøst – terrenget heller vekk fra kirken

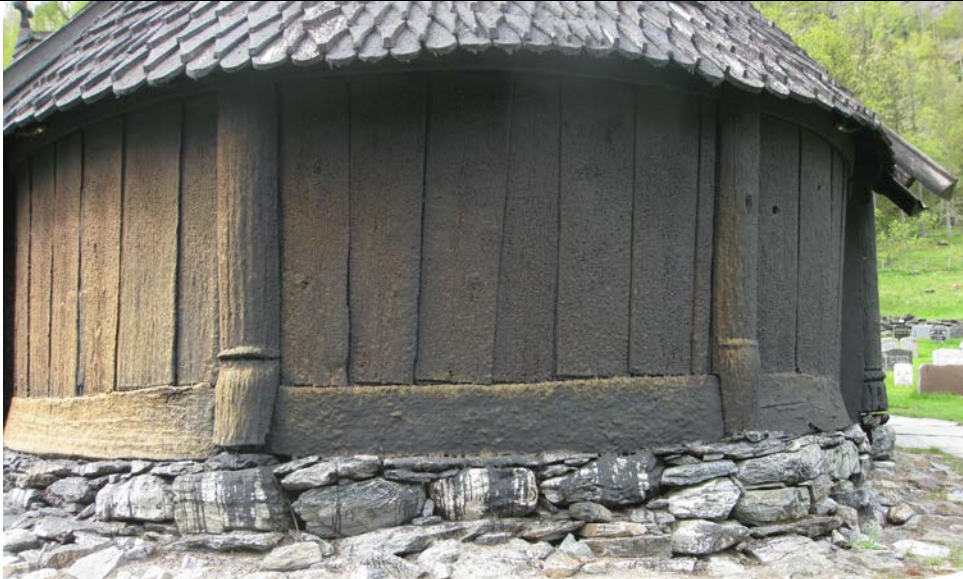
I 1983 er det rapportert om setningsskader i muren rundt apsiden. Det kan fortsatt se ut som det er problemer i omgangen rundt absiden som igjen kan tyde på en ustabilitet i dette området. Dette er meget usikkert. Vi ville forventet å finne informasjon om muren og absiden, absideomgangen som et resultat av Stavkirkeprogrammet, men fant ikke dette i Riksantikvarens arkiv. Absideomgangen bør holdes under oppsikt, særlig overgangen mellom sydveggens omgang og absidens omgang. Se foto nedenfor.

Kirkens apside- østvegg.

- Fundamenteringen rundt apsis bør overvåkes sammen med bevegelser i hele denne del (apsis) av bygningskonstruksjonen.
- Vannavrenning og drenering på vestsiden av kirken bør overvåkes.

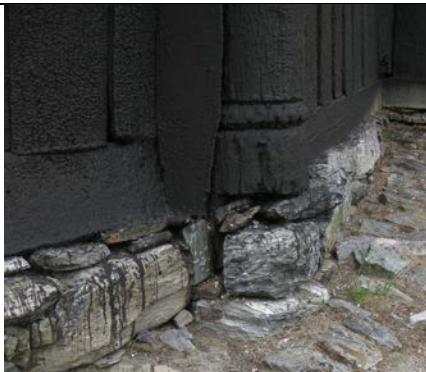
Stav på overgang korvegg-apsis nordside.

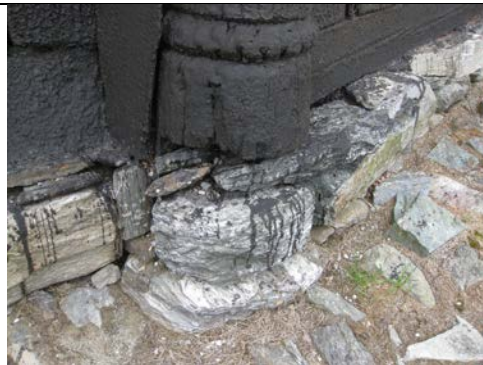
Nærbilde av samme

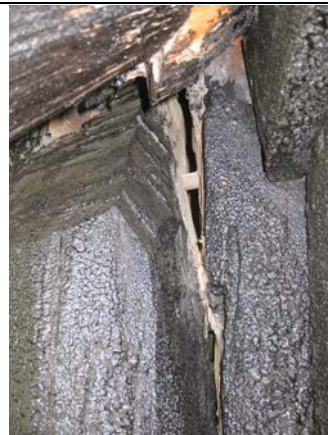
Samme stolpe oppunder tak i omgang.

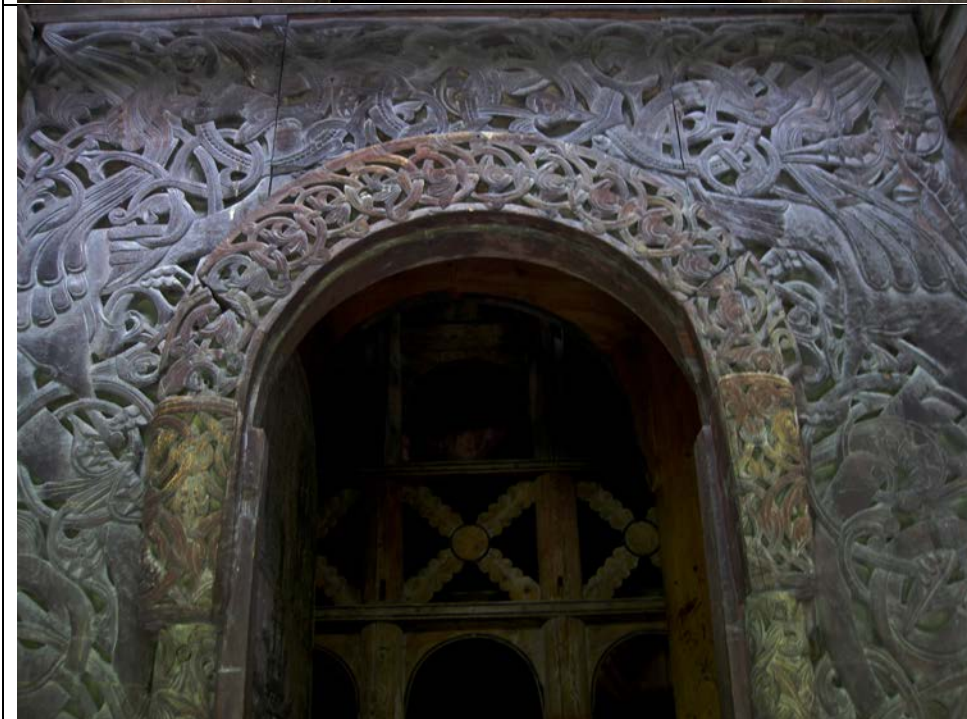
Vestportalen,
øvre del.

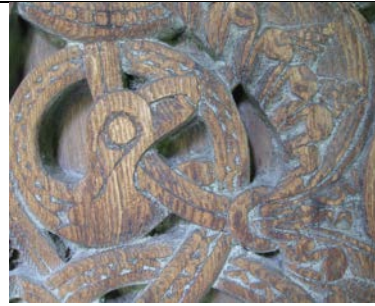
Vestportalen. Søylen og deler av ornamentene i nå-høyde er slitt.

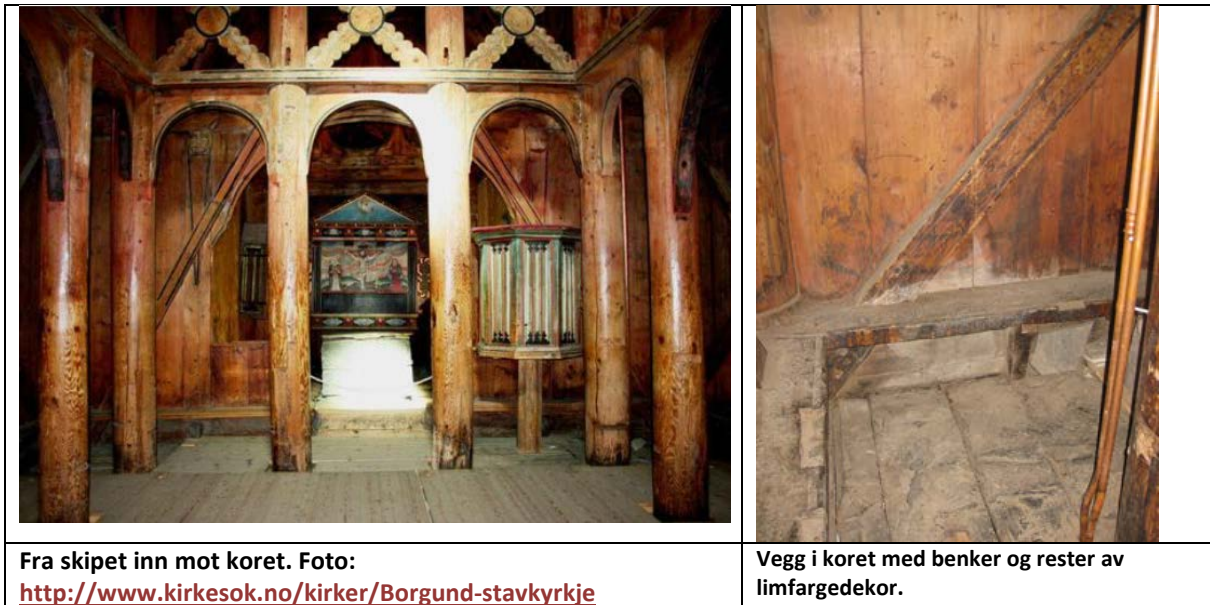
Horisontale flater inne i rommet er dekket av støv og sand. Støvsuging av benker og andre flater bør muligens skje oftere enn nå. Malte gjenstander skal ikke rengjøres av andre enn malerikonservator, eller etter anvisning fra malerikonservator.
