# HVORLEDES SIKRE OG FORVALTE NORSKE KIRKEBYGNINGER I FREMTIDENS KLIMA.

TORPO STAVKIRKE

Tittel Hvorledes sikre og forvalte norske kirkebygninger i fremtidens klima. DELPROSJEKT, TORPO STAVKIRKE	Rapporttype/nummer NIKU Oppdragsrapport 71/2016	Publiseringsdato 25. april 2016
	Prosjektnummer 1020461	Oppdragstidspunkt 2015
	Forsidebilde Torpo stavkirke, vest og sydvegg, juni 2015. Foto. NIKU	
Forfatter(e) Tone M. Olstad & Annika Haugen	Sider 28	Tilgjengelighet Begrenset
	Avdeling Bygning og Konservering

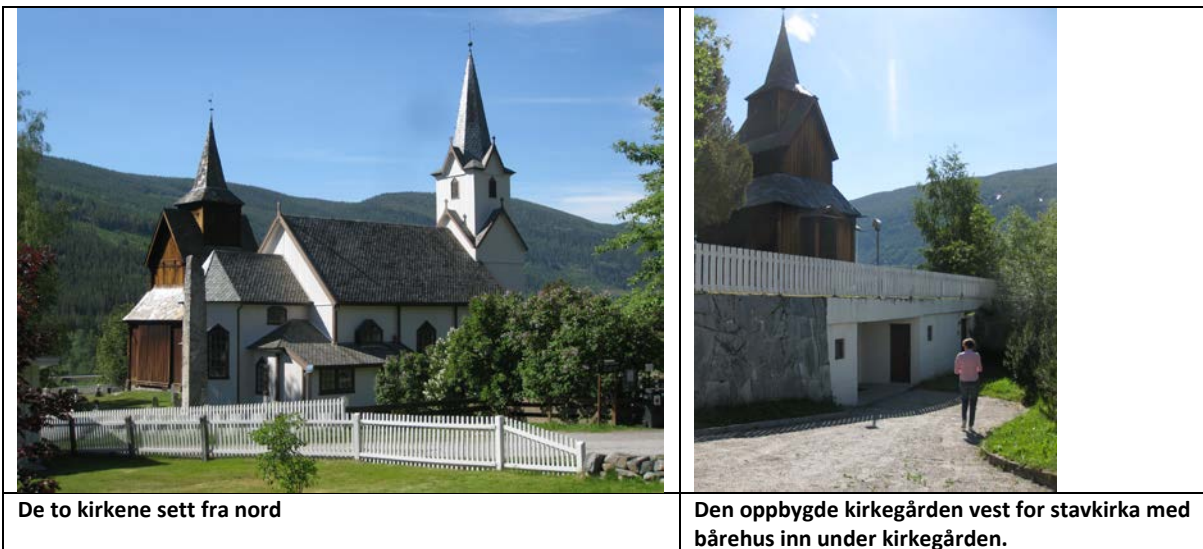
NIKU har ikke undersøkt om det innebærer en risiko at deler av området vest for kirken er en kjeller inn i bakken.

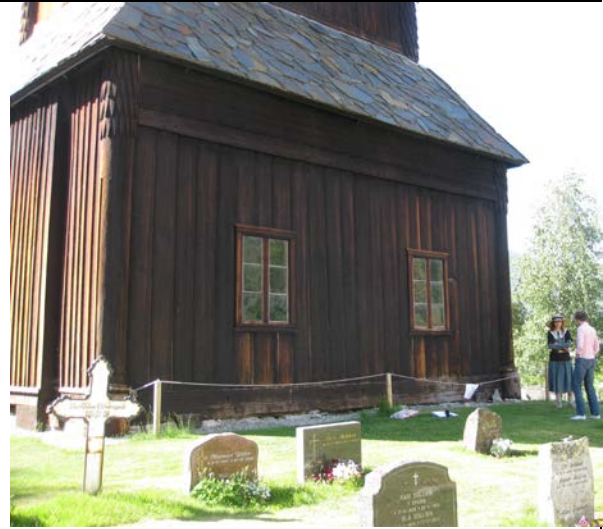
Kirkens nordside

Området rundt kirken ser ut til å være veldrenert, men vannhåndteringen er ikke gjennomført god.

**Drenering (ref. 3.7)** Drenering på nordsiden må vurderes og utbedres. Det er kort avstand mellom treverk og grusgang.

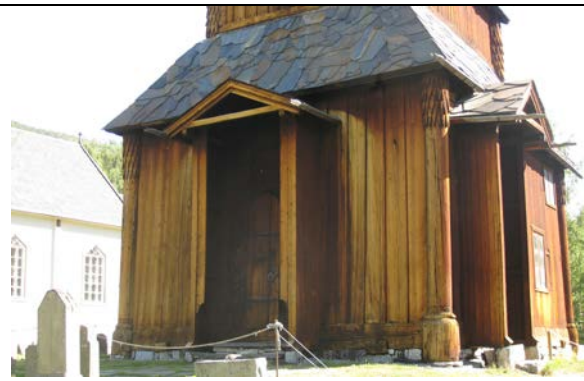
Vestvegg

I 2005 rapporteres det at slagregn sliter på vestveggen. Dessuten er det problemer med søndre takrenne, og det skal lages nye takrenner.

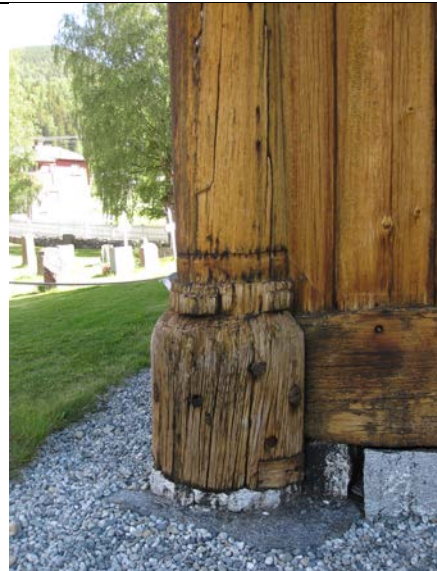
Vestvegg stav mot nord, base, slitt av vann og vær, men plassert opp fra bakken

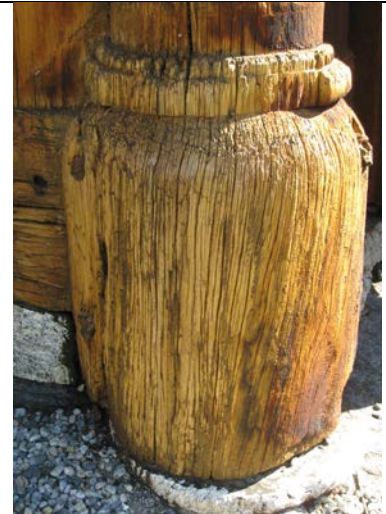
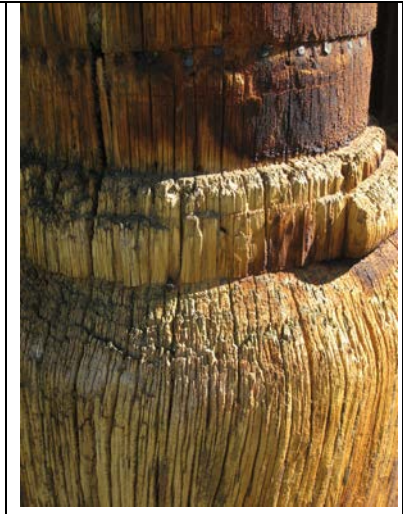
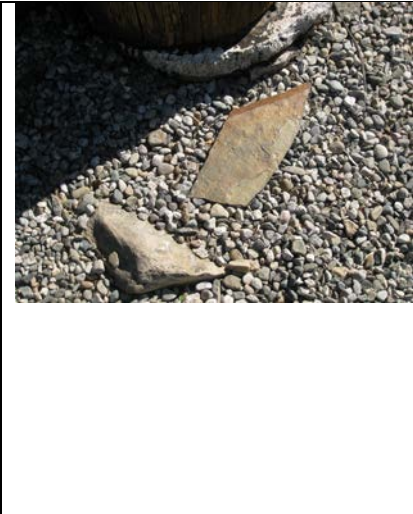
<p>Vestvegg, stav mot nord</p>	<p>Vestvegg stav mot nord, base. Vannslitasje over lang tid</p>	<p>Takskifer faller ned</p>

**Yttertak, yttervegger, vannavrenning (ref. 3.1, 3.2, 3.6)** Skifertaket, og konstruksjonen under skiferen, må ettersees og evt. repareres. Det bør settes opp takrenner og nedløp med god nok dimensjon, og med godt utspring fra alle takflater, slik at utsatte bygningsdeler fuktbelastes mindre: f.eks vestvegg ved stolper, renner ved sydingang.

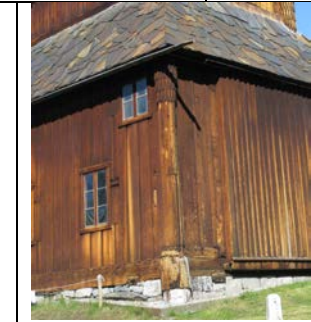
<p>Takrenne ved sørportal er underdimensjonert. Vann spruter på veggen.</p>	<p>Kirkens sørøstre hjørne . Nytt fundament og drenering er etablert</p>

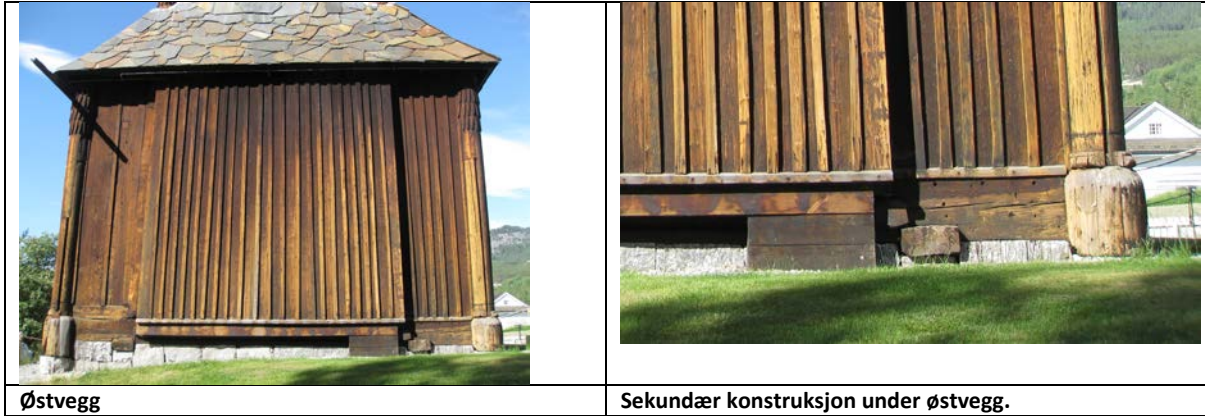
Det er takrenner kun på sør og østvegg.
