HVORLEDES SIKRE OG FORVALTE NORSKE KIRKEBYGNINGER I FREMTIDENS KLIMA.

NORE STAVKIRKE

Tone M. Olstad og Annika Haugen

| Tittel Hvorledes sikre og forvalte norske kirkebygninger i fremtidens klima. DELPROSJEKT, NORE STAVKIRKE | Rapporttype/nummer NIKU Oppdragsrapport 68/2016 | Publiseringsdato 25.april 2016 |

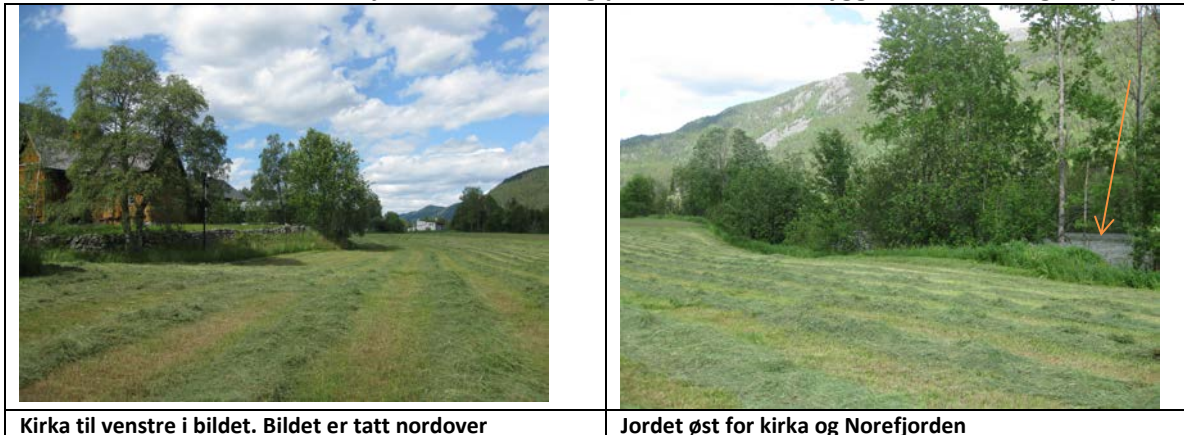
Norefjorden er regulert, men det er ikke funnet noe som tilsier økt risiko for Stavkirken.³

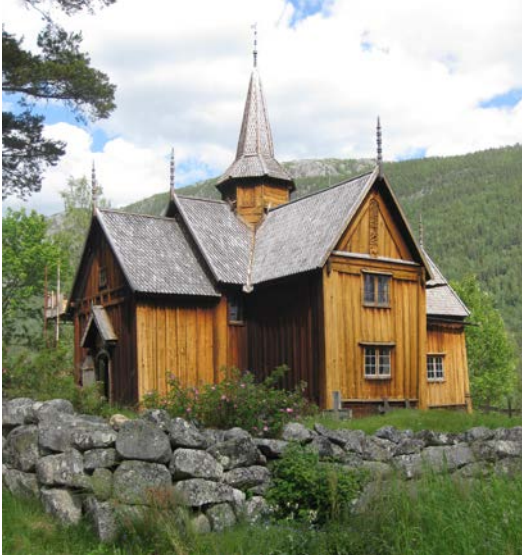
Kirkens sydvestre side. Gratrenna går godt ut fra takflaten

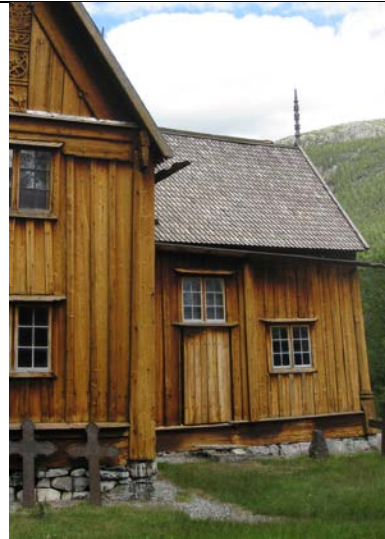
Kirkens sydside. Legg merke til takrennene

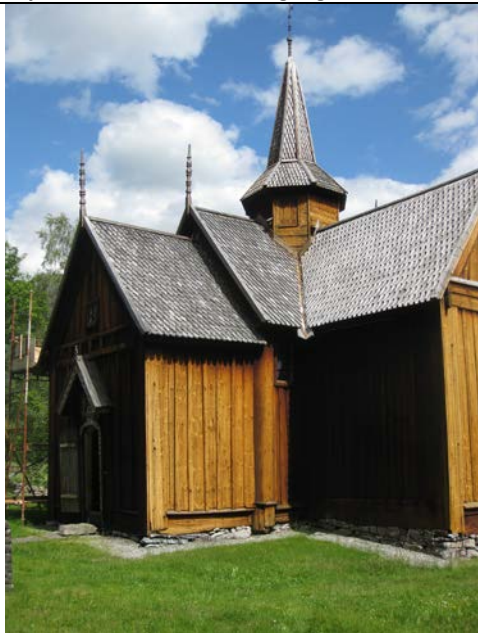
Kirkens sørvestre side, hjørne våpenhus – søndre korsarm. Grusgang rundt hele kirka

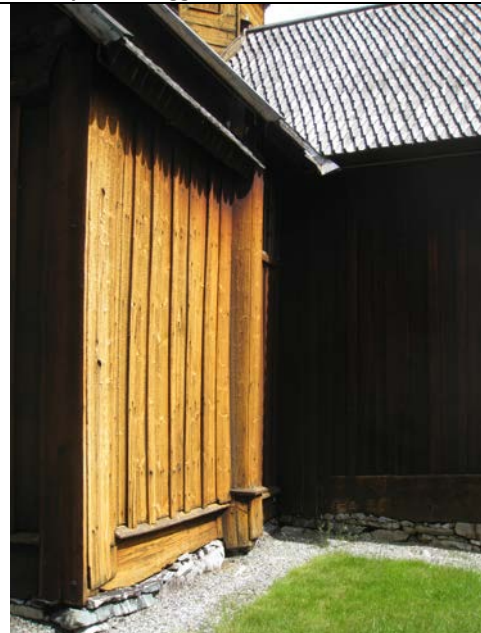
Kirkens sørvestre side, hjørne våpenhus – søndre korsarm. Gratrenna går godt ut fra takflaten

| 4. Beskrivelse av klimarelaterte trusler mot spesifikke bygningsdeler og interiør i Nore stavkirke (Her skal alle punkter besvart med «usikkert» eller «nei» under punkt 3 over beskrives.) |
|--|
| Vannavrenning (ref. 3.6) Avrenning i sørøstre hjørne har en dårlig teknisk løsning. (OBS! se sørvestre hjørne – der er det riktig gjort) |

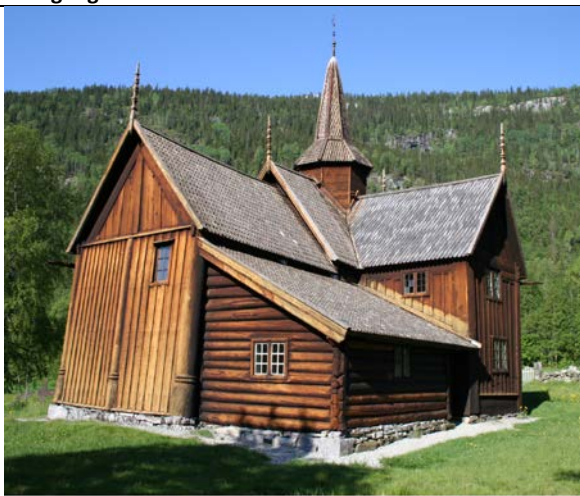
Gratrenner og takrenner ser ut til å fungere godt, bortsett fra vannhåndteringen ved sakristiet og gratrenne i det sørøstre hjørnet mellom korsarm og skip.

Vannavrenningen fra sørøstre hjørne må utbedres. Sørvestre hjørne er riktig utført.

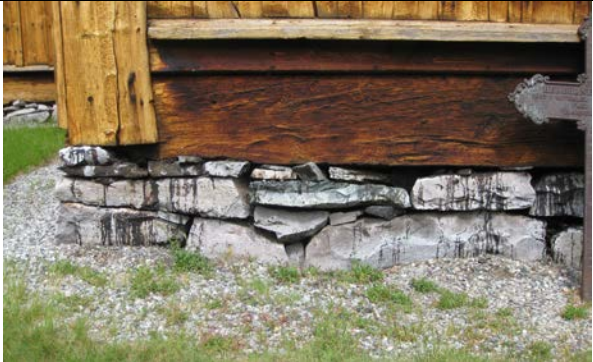
| <p>Søndre korsarm, sørvegg. God avstand mellom panel og bakkenivå. Muren ser ut til å være lagt opp på nytt. Dette kan ha sammenheng med sprinkling av kirka.</p> | <p>Vindu plassert i liv med gerikter</p> |

Det er sannsynligvis drenert langs kirkemuren i forbindelse med reparasjonsarbeider.

| 4. Beskrivelse av klimarelaterte trusler mot spesifikke bygningsdeler og interiør i Nore stavkirke (Her skal alle punkter besvart med «usikkert» eller «nei» under punkt 3 over beskrives.) |
|--|
| Fundamentering (ref 3.3) Mur under søndre korsarm er muligens ustabil |

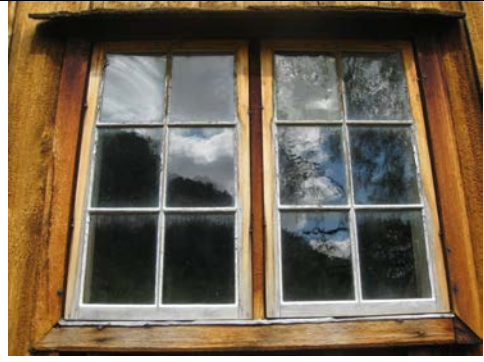
| 4. Beskrivelse av klimarelaterte trusler mot spesifikke bygningsdeler og interiør i Nore stavkirke (Her skal alle punkter besvart med «usikkert» eller «nei» under punkt 3 over beskrives.) |
|--|
| Vinduer (ref.3.4) Vinduene er slitt. Økt regnmengde kan bli en belastning |

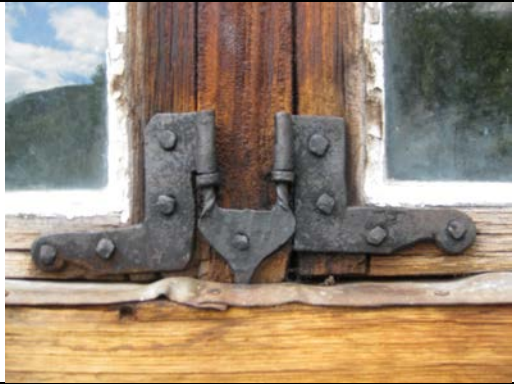
| <p>Beslag på vindu.</p> | <p>Værbitt panel.</p> |

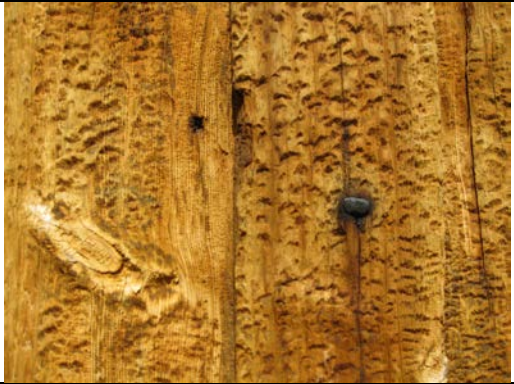
Overflaten er værslitt og bærer preg av å ha vært tjæret jevnlig selv om tjærelaget er slitt av.

- Overflatebehandling av værhud inkludert vinduer
- Fjerning av vekster langs ytterveggene, opprettholde grusgangen rundt kirken
- Sørge for tett tak og fungerende vannhåndtering
- Annet vedlikehold vil avhenge av vurderinger gjort under punkt 4 over

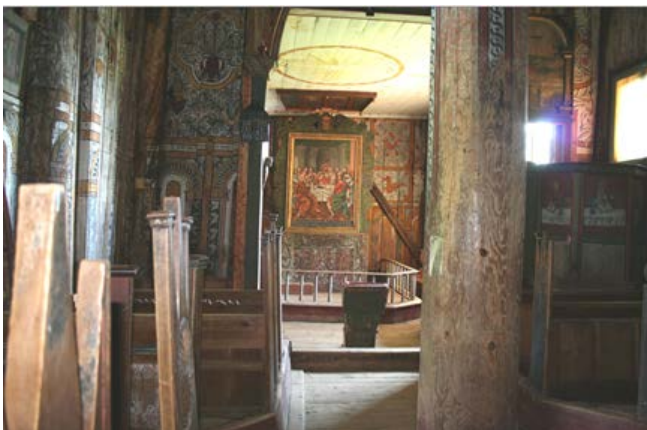
Kirkerommet sett mot øst. Foto KA 2007

Gjenstander og malt dekor i kirkerommet ble tilstandsvurdert i perioden 2013-2015. Vurdering av interiørets tilstand er derfor ikke vektlagt ved befaringen. Vi oppdaget ingen nye, umiddelbart synlige skader på noe av inventaret. Limfargedekoren i interiøret er behandlet av NIKU i perioden 1997-2006.⁶
