HVORLEDES SIKRE OG FORVALTE NORSKE KIRKEBYGNINGER I FREMTIDENS KLIMA.

HOPPERSTAD STAVKIRKE

Tittel Hvorledes sikre og forvalte norske kirkebygninger i fremtidens klima. DELPROSJEKT, HOPPERSTAD STAVKIRKE	Rapporttype/nummer NIKU Oppdragsrapport 64/2016	Publiseringsdato 25.april 2016
	Prosjektnummer 1020461	Oppdragstidspunkt 2015
	Forsidebilde Hopperstad stavkirke, sydside, juni 2015. Foto. NIKU	
Forfatter(e) Tone M. Olstad & Annika Haugen	Sider 32	Tilgjengelighet Begrenset
	Avdeling Bygning og Konservering

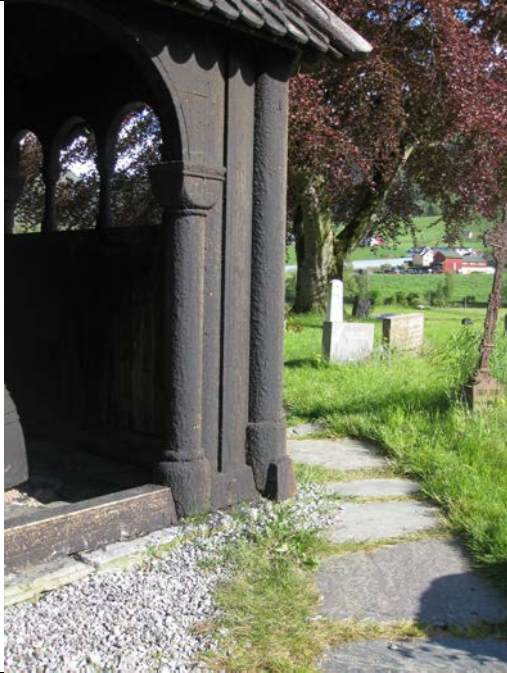
Kirkens sørvestre hjørne

Her er det kort avstand mellom grusgang/heller og treverk. Terrenget på det sørvestre hjørnet bør senkes

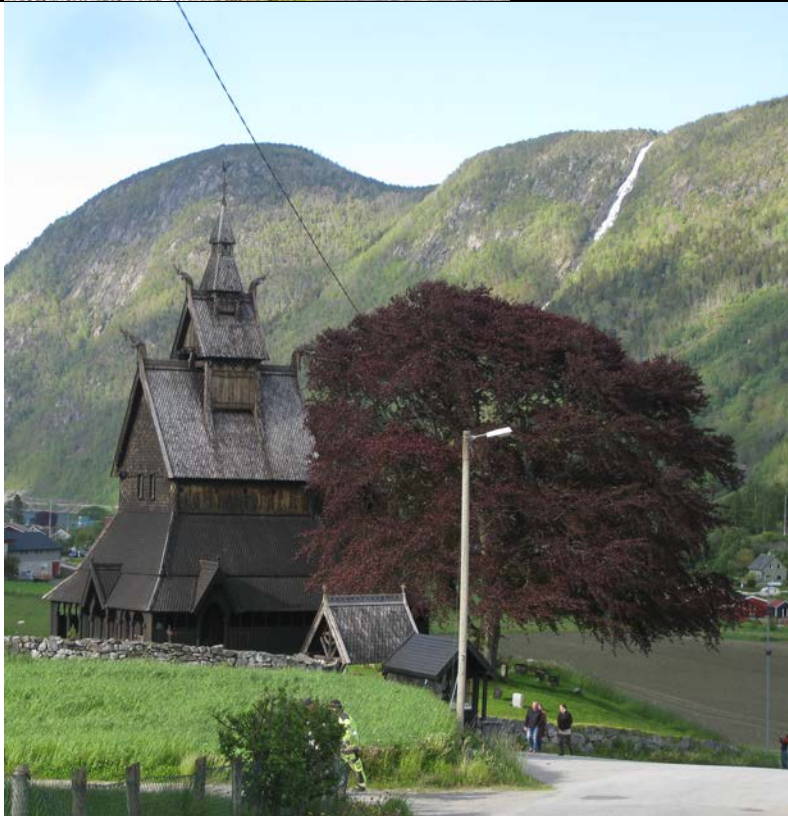
En stor blodbøk er i behold på kirkens sydside. Denne kan representere en risiko for kirken ved kraftig vind og bør beskjæres eller fjernes.

Tre syd for kirken (ref. 3.16) Blodbøken bør beskjæres kraftig eller fjernes.

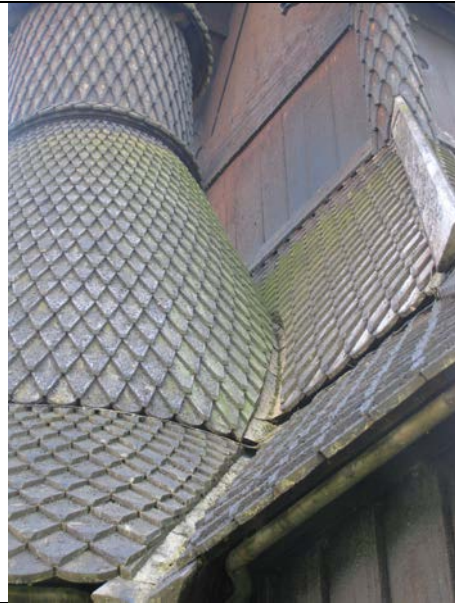
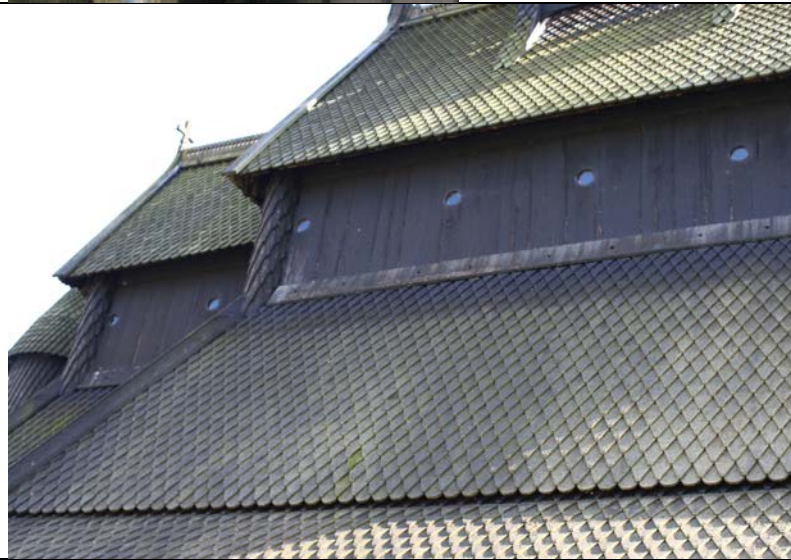
Ellen Devold³ opplyser at takene mot nord er belagt med grønne alger. Det opplyses at alle tak mot nord i bygda får dette grønne algelaget. Dette legger seg kun der regnvannet faller. I «regnskyggen», se foto nedenfor, er det ikke dette grønne belegget.⁴

«Grønske» - algevekst på takflater på absiden og på norddelen av taket. Veksten bør vurderes fjernet.

Yttertak (ref.3.1.) Algevekst på deler av takflaten bør forsøkes fjernet. Et område bør renses for å se tidsbruk og resultat og hvor raskt det kommer tilbake.

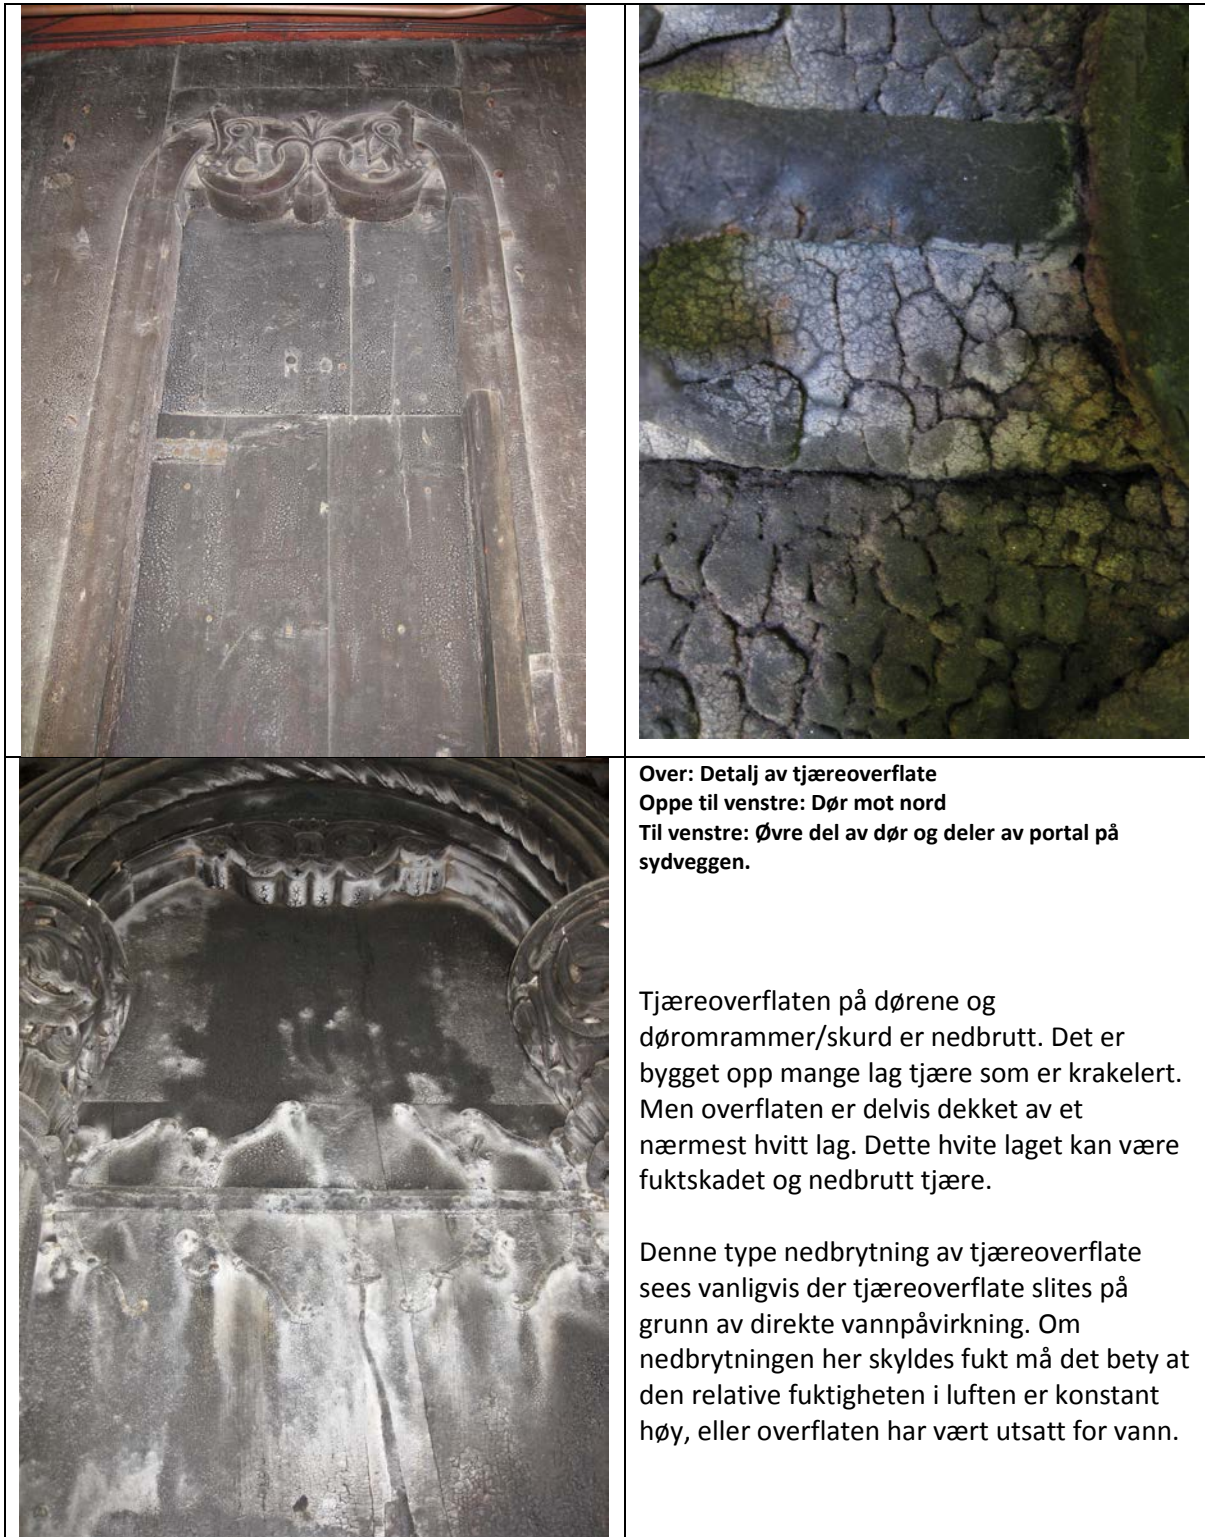
Over: Detalj av tjæreoverflate
 Oppe til venstre: Dør mot nord
 Til venstre: Øvre del av dør og deler av portal på sydveggen.

Tjæreoverflaten på dørene og dørromrammer/skurd er nedbrutt. Det er bygget opp mange lag tjære som er krakelert. Men overflaten er delvis dekket av et nærmest hvitt lag. Dette hvite laget kan være fuktskadet og nedbrutt tjære.

Denne type nedbrytning av tjæreoverflate sees vanligvis der tjæreoverflate slites på grunn av direkte vannpåvirkning. Om nedbrytningen her skyldes fukt må det bety at den relative fuktigheten i luften er konstant høy, eller overflaten har vært utsatt for vann.

I 2001- 2003 rapporteres at det er problemer med at det renner vann inn og på portal mot vest og portal mot sør.⁵ Dette har ført til skader i treverket og kan ha bidratt til at tjæren er nedbrutt på den måten som ble observert ved befaringen.

Portalene (ref 3.18) Portalenes overflate bør behandles. Tjæren bør regenereres slik at eventuelle nye skader blir synlig og nye fuktskader (?) kan observeres.
