HVORLEDES SIKRE OG FORVALTE NORSKE KIRKEBYGNINGER I FREMTIDENS KLIMA

A 148 HEGGE STAVKIRKE

| Tittel HVORLEDES SIKRE OG FORVALTE NORSKE KIRKEBYGNINGER I FREMTIDENS KLIMA A 148 HEGGE STAVKIRKE | Rapporttype/nummer NIKU Oppdragsrapport 122/2016 | Publiseringsdato 03.03.2017 |

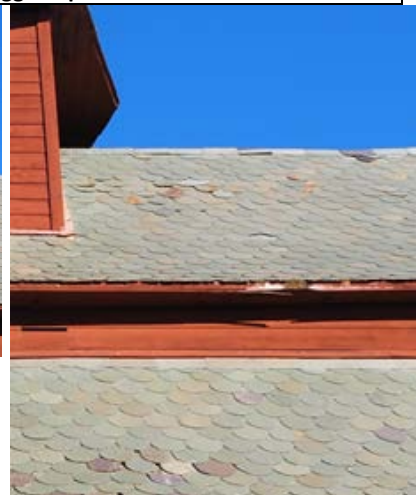
Detalj, lysere område i front av gesims er vannskade

- 3.3. Fundamentering: Trappesten ved vestdør må holdes under oppsikt. Overgangen mellom mur og tre på nordveggen bør holdes under oppsikt
- 3.8 Tak /himling: Områder i himling og ute under gesims hvor det har vært vannskader bør holdes under oppsikt
- 3.16. Kryp Kjeller: Fortsett overvåking og måling av T/RF

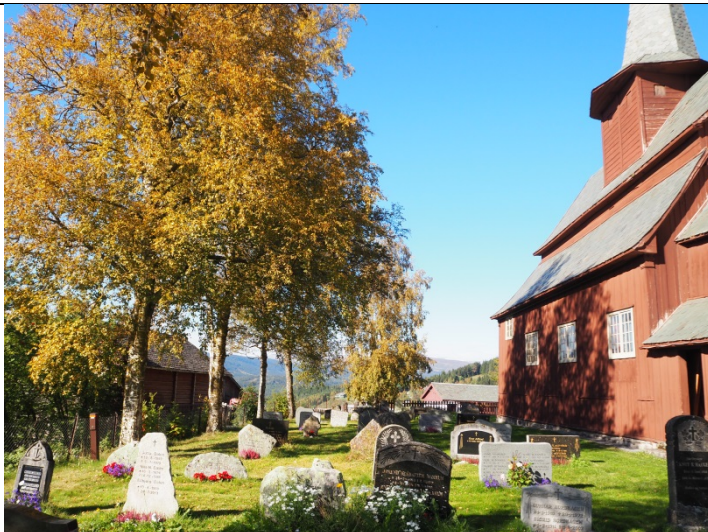
Sørvegg og trær ved gjerdet. Trærne må overvåkes og tas ned og de viser tegn på sykdom, og før de blir for store.

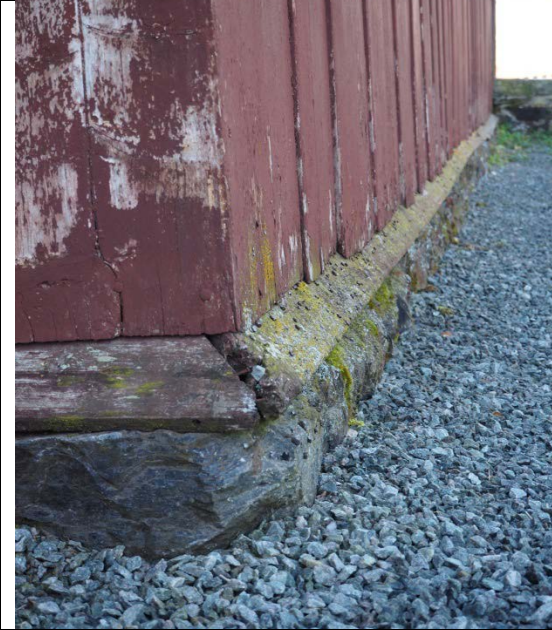
Sokkellist på nordvegg

- 3.2 Yttervegger: Sokkellist mot nord er råteskadet på grunn av fuktbelastning
- 3.3. Fundamentering: Sementholdig mørtel i fuger hindrer transport ved fukt. Trappestein ved vestrør ligger uten mellomrom mot bygning.
- 3.6. Vannavrenning: Det mangler takrenner og økt nedbør vil gi økt fuktbelastning.
- 3.8 Tak /himling: Det er synlige, gamle skader mot vest på himling inne og under gesims på tilsvarende område ute. Ettersom kirketjeneren sier dette er gamle skader er tilstanden satt til 0 i tabell 3. Dette er områder som bør holdes under oppsikt.
- 3.16. Kryp kjeller: RF måles i krypkjelleren. Kirketjeneren har ansvaret for dette. For å unngå for høy RF i krypkjelleren har kirketjeneren montert en vifte som settes i gang noen ganger i året; enten når det er lav fuktighet ute om sommeren, eller når det er kaldt om vinteren og lavt fuktinnhold i lufta (lav RF)

- 3.2 Yttervegger: Bygningen bør males.⁷ Sokkellist mot nord bør skiftes.
- 3.3. Fundamentering: Sementholdig mørtel i fuger bør erstattes med kalkbasert mørtel når reparasjoner må gjøres.
- 3.6. Vannavrenning: Det bør monteres takrenner og vannet bør ledes bort fra kirken.
- 3.16. Kryp Kjeller: Vurder måledata og sikre tilstrekkelig luftutskifting

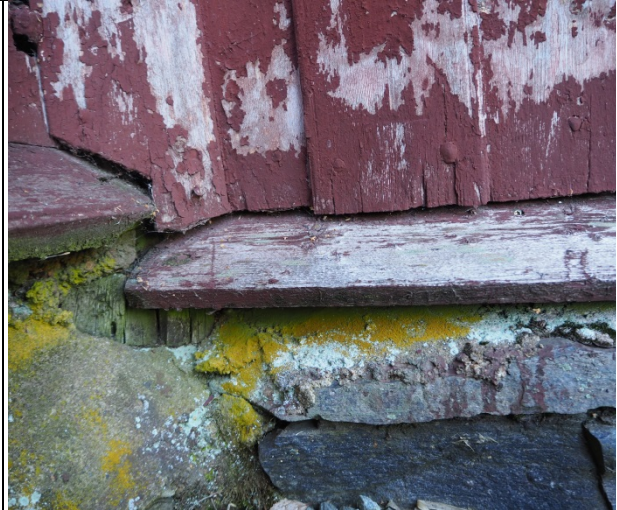
Sokkellist i hjørne mellom kor og skip, nordvegg.

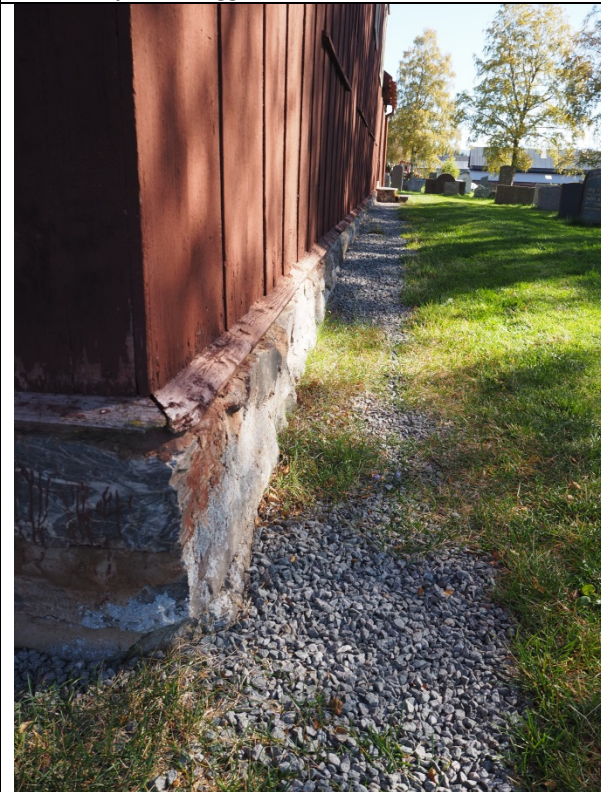
Sokkellist på nordveggen skip.

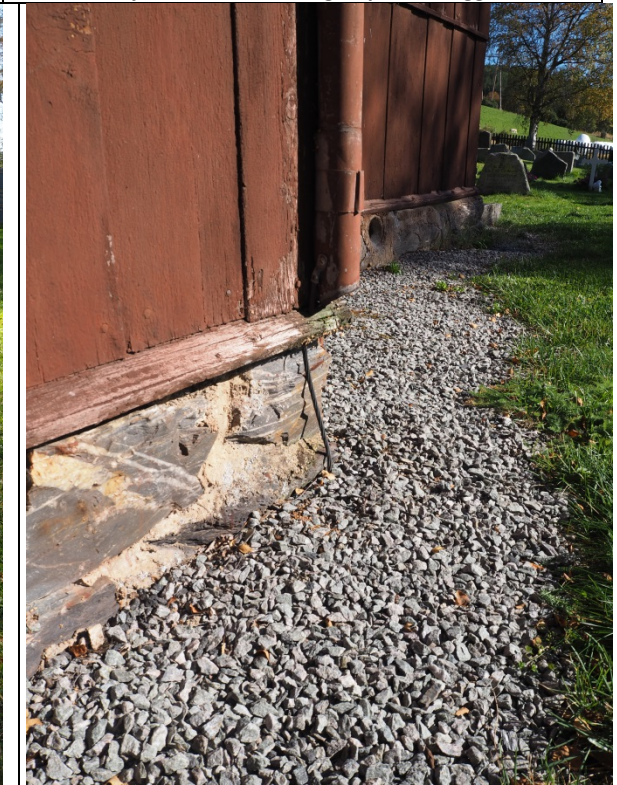
Ødelagt nedløpsrør på sørvegg, skip

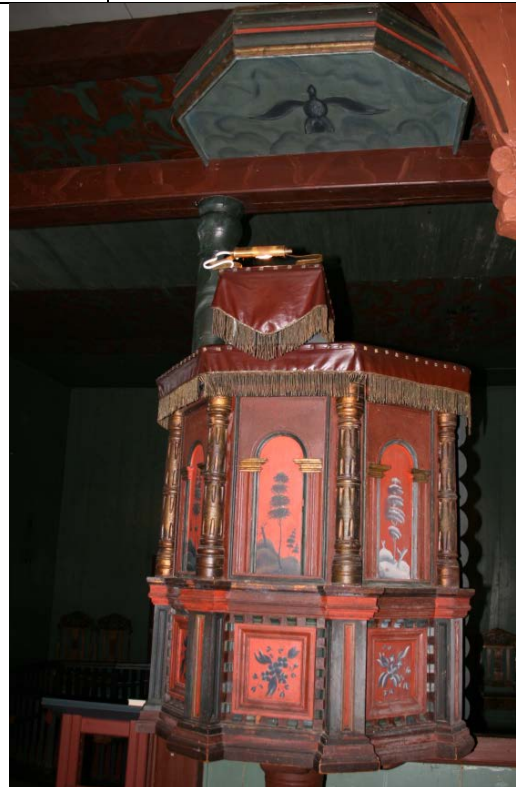
Prekestol. Påsidene som vender mot vinduet er malingen lysskadet. Rullgardin er montert.

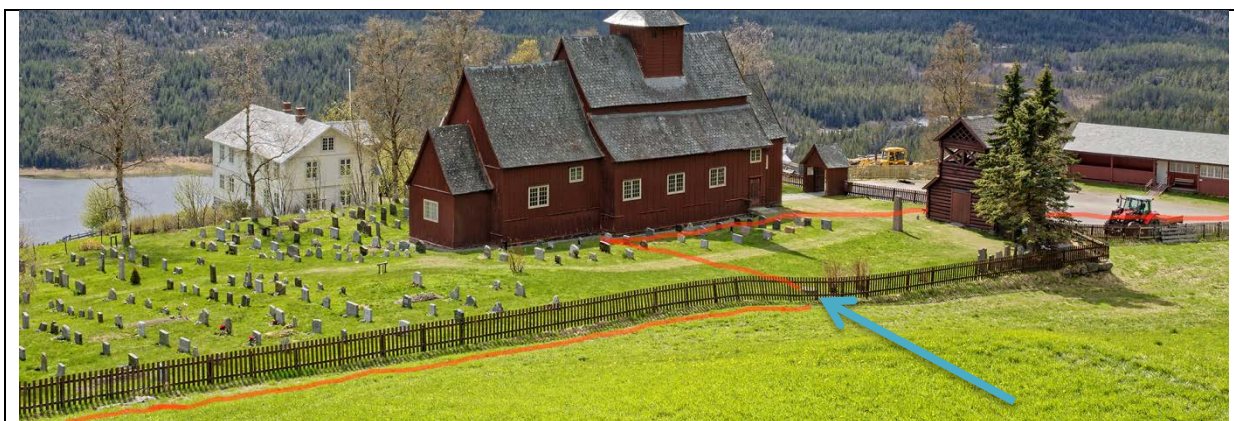
Den røde påtegnede linjen viser cirka hvor eksisterende dreneringsgrøfter er plassert. Vestre del av dreneringsgrøfta – fra trappa og utover mot høyre i bildet- ble ettersett og forbedret med grus og duk i løpet av stavkirkeprogrammet. Pila markerer en kum.
