# HVORLEDES SIKRE OG FORVALTE NORSKE KIRKEBYGNINGER I FREMTIDENS KLIMA

A 144 REINLI STAVKIRKE

Tone Marie Olstad, Fredrik Berg

Tittel HVORLEDES SIKRE OG FORVALTE NORSKE KIRKEBYGNINGER I FREMTIDENS KLIMA A 144 REINLI STAVKIRKE	Rapporttype/nummer NIKU Oppdragsrapport 126/2016	Publiseringsdato 03.03.2017
	Prosjektnummer 1020854	Oppdragstidspunkt 2016
	Forsidebilde Reinli stavkirke. Foto: NIKU	
Forfatter(e) Tone Marie Olstad, Fredrik Berg	Sider 28	Tilgjengelighet Åpen
	Avdeling Konservering

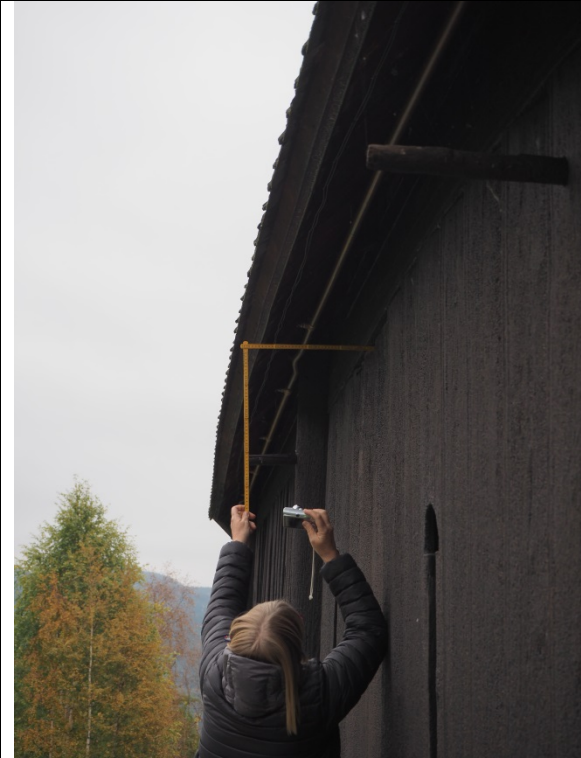
Takutstikk på langskip er ca 40 cm og således nok så greit selv om det ikke finnes noen takrenne.

**3.6 Vannavrenning/3.7 Drenering.** Det bør vurderes å installere takrenner og nedløpsrør. Dette vil i kombinasjon med et godt fungerende dreneringssystem kunne sikre kirkebygget mot nedbørsrelaterte risiki.

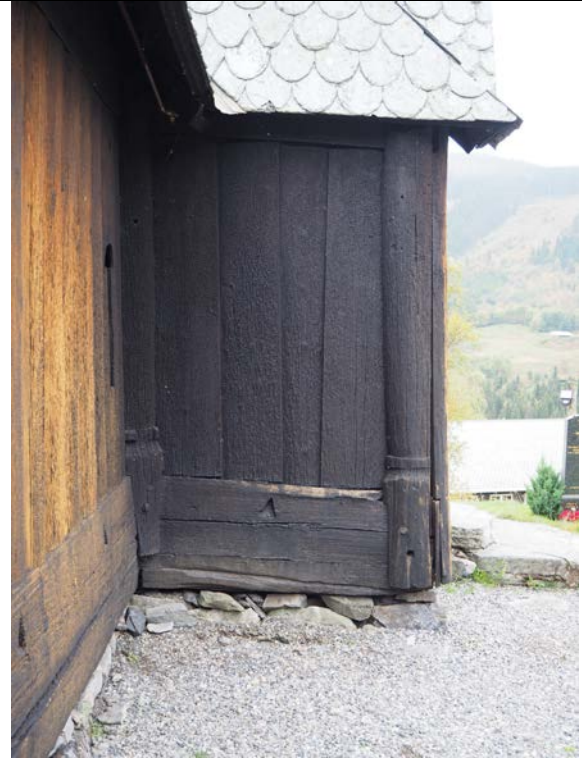
Stavkonstruksjon i inngangsparti i vest bør overvåkes.

**3.3 Fundamentering/3.15 Konstruksjon.** Det anbefales å følge med på bevegelser i forhold til nordre fasade og møtet mellom svill og grunnmur, samt nevnt hjørnestolpe i våpenhus.

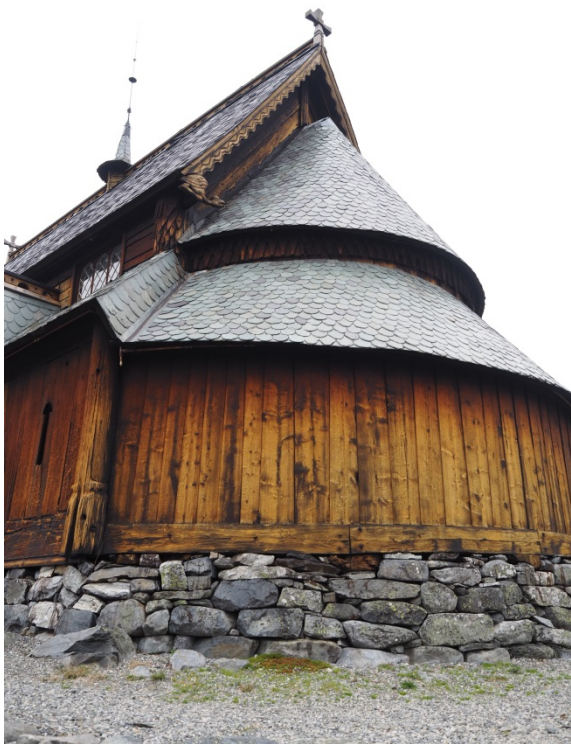
Søndre side av apsiden. Tydelig slitt av vær og vind.

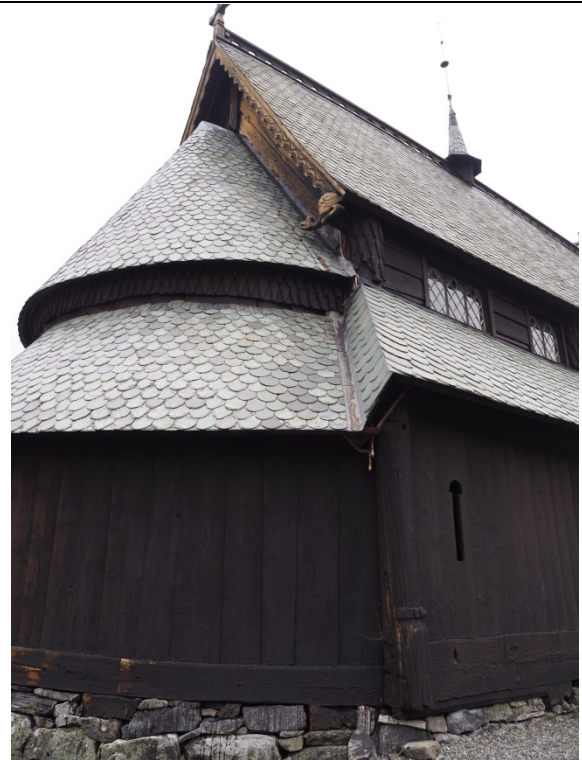
Nordre side av apsiden. Den er betydelig mindre slitt.

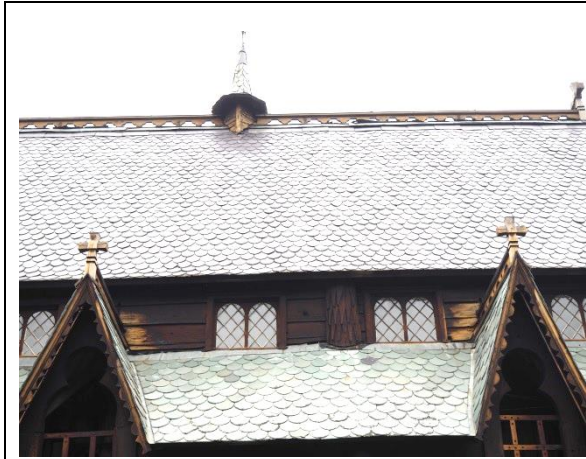
Nordfasade og vegg mellom svalgang og tak på langskip.

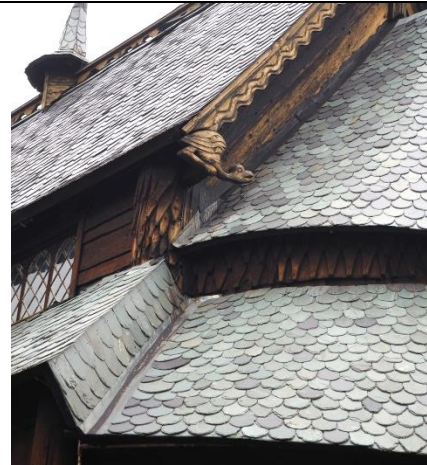
Møtet mellom det noe høyere langskipet, apsiden og svalgangen er dekket med gradrenner.

**3.6 Vannavrenning.** Gradrenner og tilstrekkelig takutstikk gjør at vannhåndtering fungerer greit i dag, men med økt nedbør vil vegg og grunn kunne belastes for mye og skader oppstå.

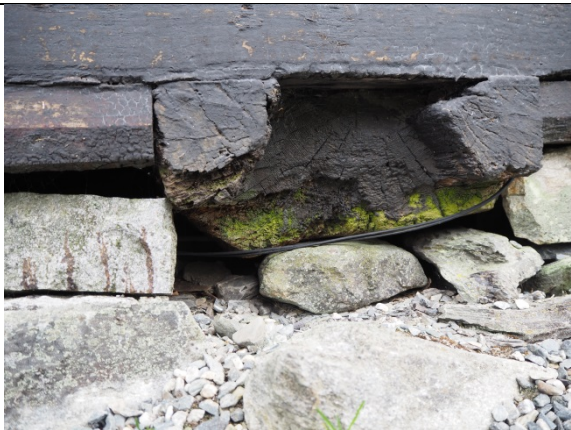
Algevekst på endetre av bjelke. Den nordre fasaden.

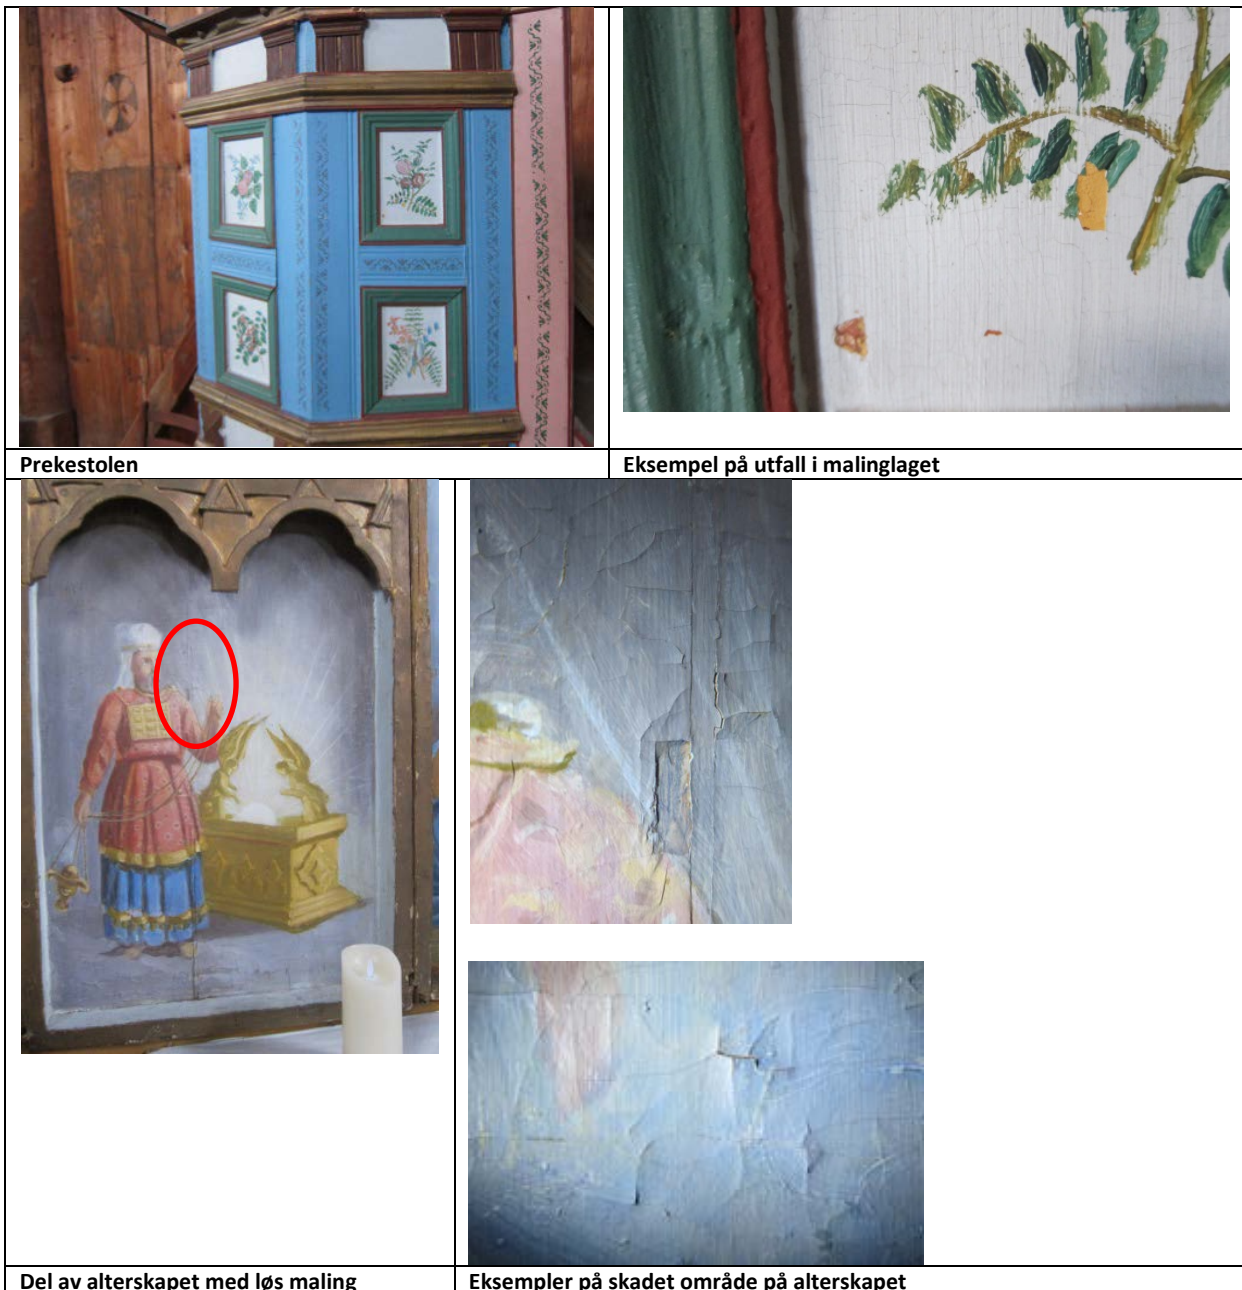
Men vi oppdaget synlige skader på noe av inventaret. Sekundære malingslag slipper ved sparkellag og kan trekke med seg underliggende original dekor.<sup>3</sup> Originalmaling på baksiden av alterskapet har opp- og avskallinger.

**3.11 Altertavle.** Forholdsvis mye løs maling, - oppskallinger

**3.12 Prekestol.** Utfall i malinglaget og oppskallinger ned til sparkellag

**3.11 Altertavle/3.12 Prekestol.** I løpet av de to neste årene – fra 2016 - bør malingen sikres.
