# HVORLEDES SIKRE OG FORVALTE NORSKE KIRKEBYGNINGER I FREMTIDENS KLIMA

A 149 RINGEBU STAVKIRKE

Tone Marie Olstad, Fredrik Berg

Tittel HVORLEDES SIKRE OG FORVALTE NORSKE KIRKEBYGNINGER I FREMTIDENS KLIMA A 149 RINGEBU STAVKIRKE	Rapporttype/nummer NIKU Oppdragsrapport 128/2016	Publiseringsdato 03.03.2017
	Prosjektnummer 1020854	Oppdragstidspunkt September 2016
	Forsidebilde Kirken sett fra Fv379 i øst. Foto: NIKU	
Forfatter(e) Tone Marie Olstad, Fredrik Berg	Sider 33	Tilgjengelighet Åpen
	Avdeling Konservering

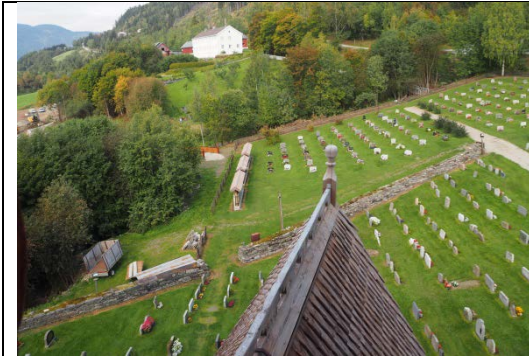
Nordre del av kirkegården sett fra tårnet. Bekken løper i linje med treene. Til venstre i bilde skjuler seg en kraftig helling bak treene ned mot bekken. Hellingen er blitt fylt på med sjaktmasser.

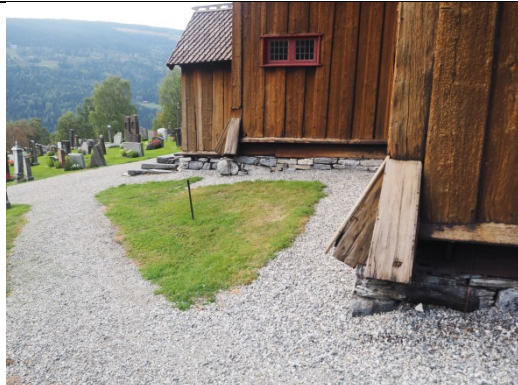
Bildet viser korets sydøstlige hjørne, grusgang og fall ut fra kirkebygget. Legg merke til løsningen med skråstilte bord over svillenes avslutning.

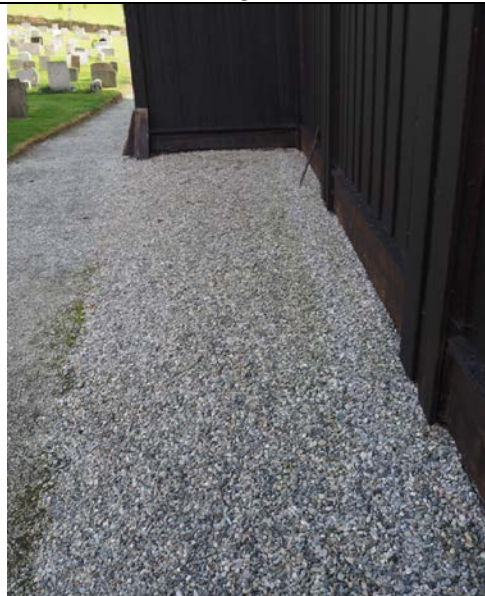
Skipets nordfasade med sokkellist og delvis bordkledd yttervegg. Det er blitt lagd platonmembran inntil grunnmur. Takrenne mangler – legg merke til skillet i grusgangen.

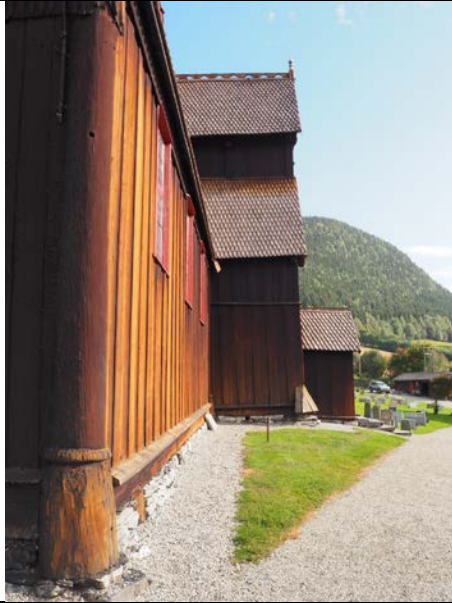
Bildet viser det sydvestlige hjørnet og hjørnestolpen av skipet. Legg merke til den utstikkende gradrennen.

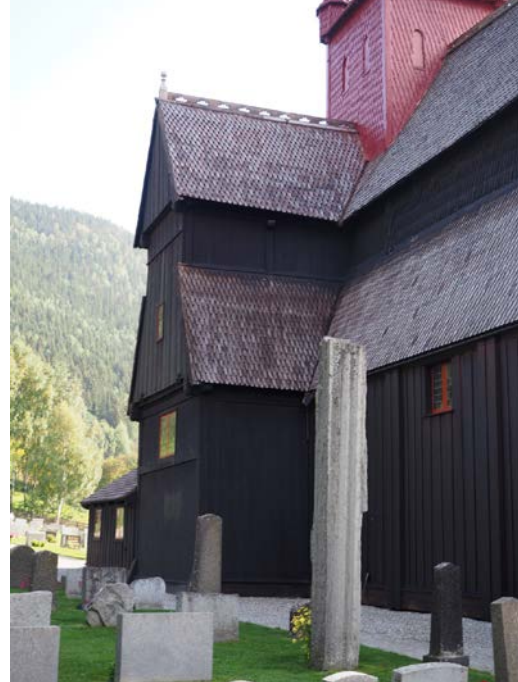
Tak med tydelig større behov for tjærebreing enn ytterveggene på nordsida.

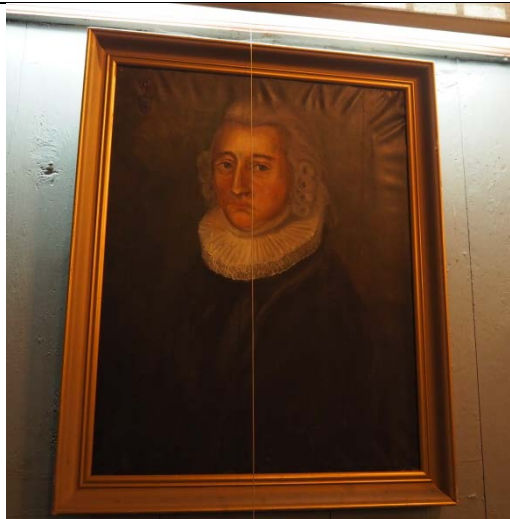
Portrett i koret. Lerretet er deformert. Det er ikke løs maling

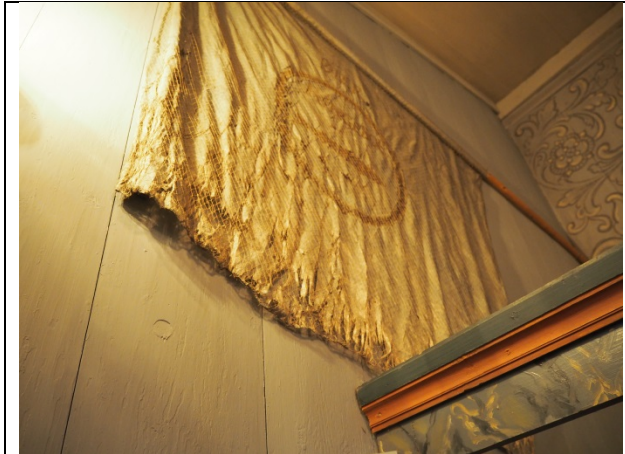
Fane i koret. Samme type fane finnes blant annet i Lom og Dovre kirker. Fanen er i dårlig stand og bør ettersees, eventuelt behandles av tekstilkonservator.

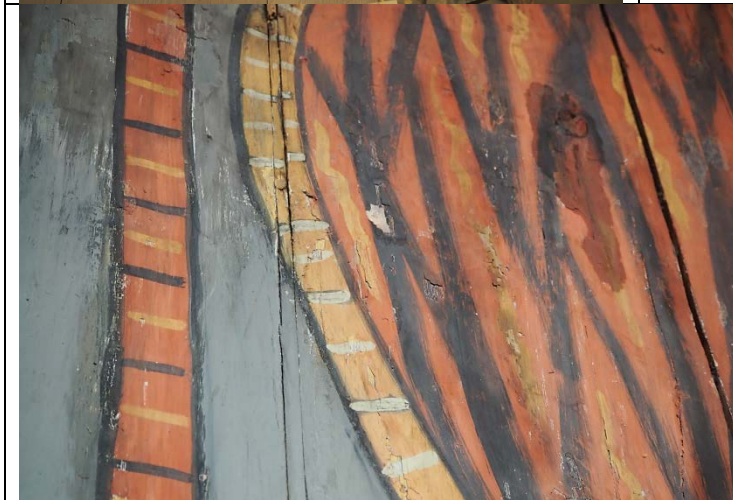
Det er løs maling og avskallinger i limfargedekoren etter siste konsolidering. Øvrige gjenstander og overflater så ut til være i god stand.

Opp- og avskallinger i limfargedekoren i skipet- på skipets nordvegg. Limfargedekoren er malt i 1921 som kopi av dekoren fra tidlig 1700. Denne ble overmalt på 1800-tallet med hvit limfarge. Dekoren må holdes under oppsikt.

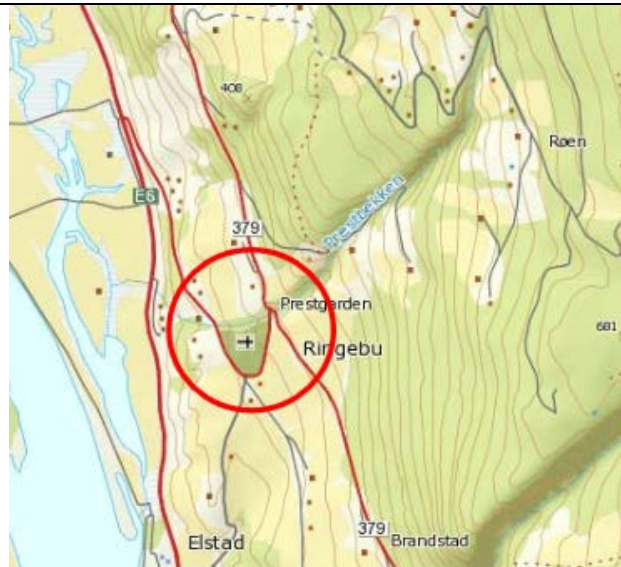
Kart som viser Prestbekken og kirka. Det var flom i Prestbekken våren 2013. Skader ved FV nord, øst for hjørnet av kirkegården. Bekken går såpass dypt at det trolig ikke er fare for skade på kirkegård.
