# HVORLEDES SIKRE OG FORVALTE NORSKE KIRKEBYGNINGER I FREMTIDENS KLIMA

A 167 HEDDAL STAVKIRKE

Tittel HVORLEDES SIKRE OG FORVALTE NORSKE KIRKEBYGNINGER I FREMTIDENS KLIMA A 167 HEDDAL STAVKIRKE	Rapporttype/nummer NIKU Oppdragsrapport 145/2016	Publiseringsdato 01.03.2017
	Prosjektnummer 1020854	Oppdragstidspunkt September 2016
	Forsidebilde Heddal stavkirke. Foto NIKU 2016	
Forfatter(e) Tone Marie Olstad, Fredrik Berg	Sider 35	Tilgjengelighet Åpen
	Avdeling Konservering

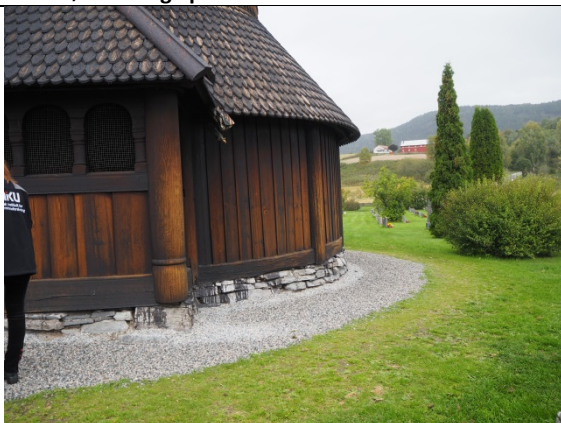
Sydsida av apsidens grunnmur. Noter linjen i grusgangen som dannes takke være taktspringet. Dybden gikk igjenn rundt hele kirka.

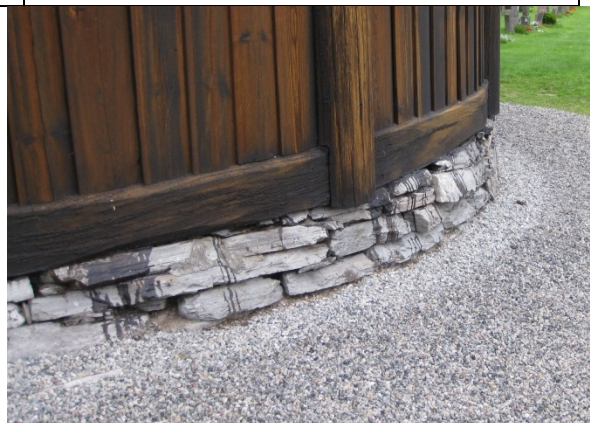
Detalj bilde av grunnmur.

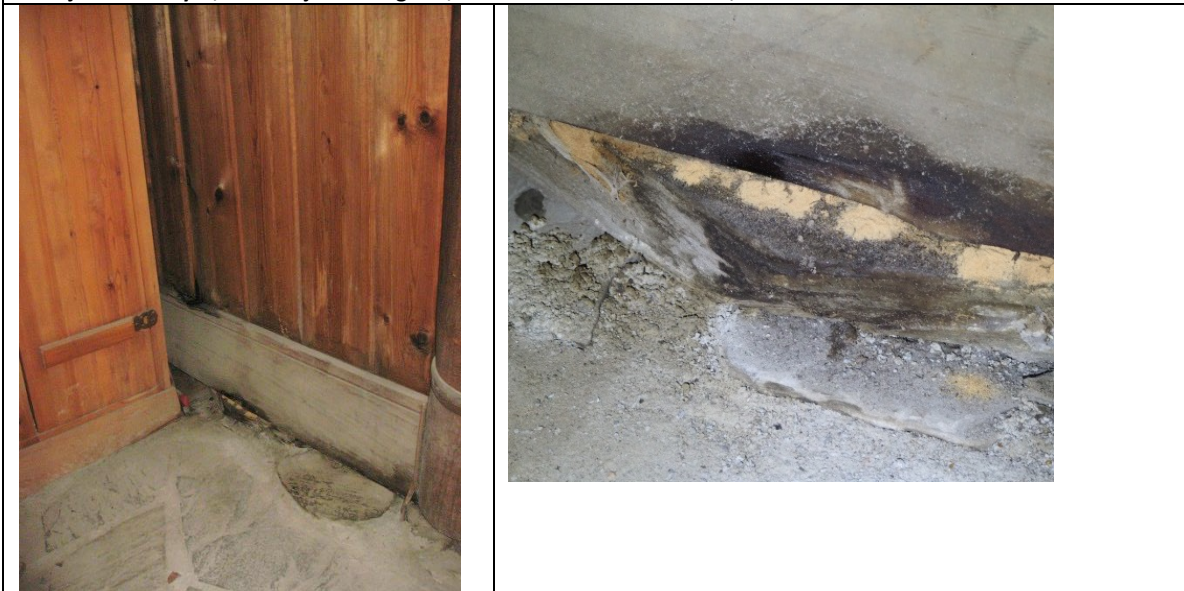
På innsida av nordre omgangens østre hjørne ble det registrert boremel, se detaljbilde til venstre, og tegn på fuktbelastning.

<sup>8</sup> Det ble registrert boremel på østsida av nordre sida av omgangen, se foto.

- Kontroller limfargedekorens tilstand gjennom et valgt område. Konservator bør vurdere tilstanden på dekoren om ca. fem år.
- Registrering av T og RF i krypkjeller.
- Følg med veggpartiet hvor det ble oppdaget boremel.
- Bygningens eventuelle horisontale bevegelser registres med regelmessige intervaller.

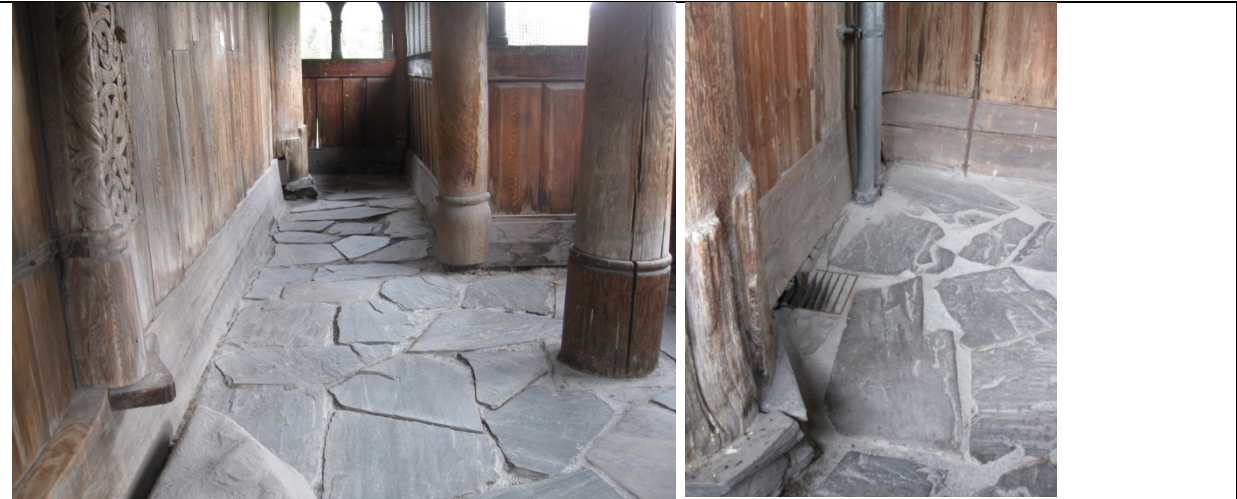
Omgangene har et dreneringssystem som bør overvåkes.

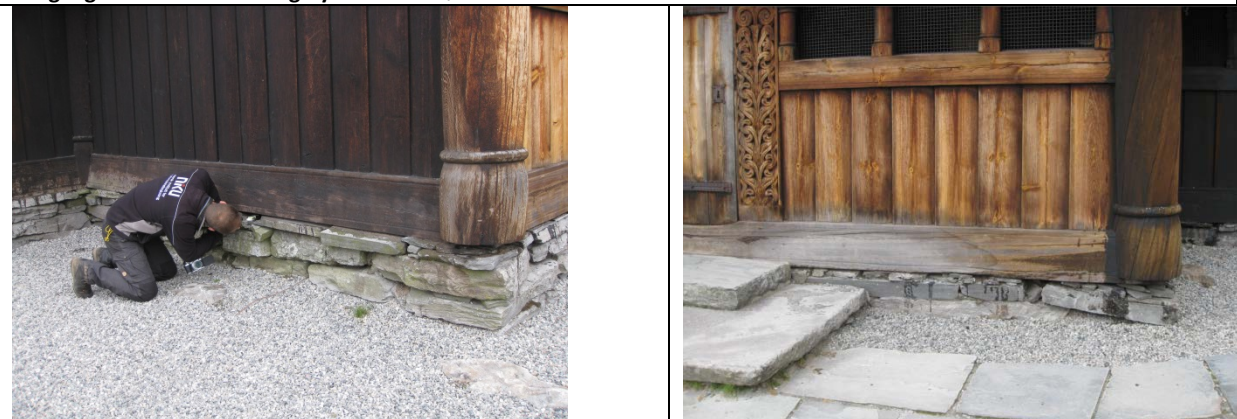
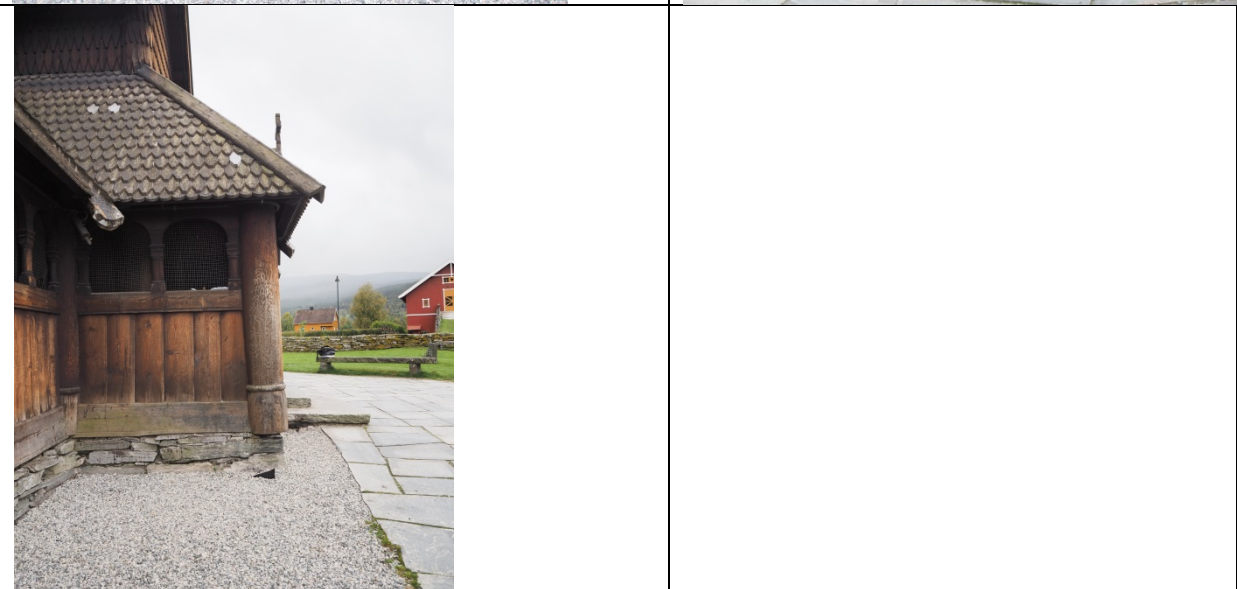
Noen deler av grunnmuren var ikke bærende og bør eventuelt utbedres. I tillegg var det på flere steder ugunstige avrenningsforhold hvor regnvann ble liggende i mellomrommet mellom svill og mur.

- **3.3 Fundamentering/3.17 Konstruksjon.** Fundamentering under omgangen har delvis glidd ut, og det er per i dag usikkert hva som bærer trekonstruksjonen. F.eks. hviler ikke alle hjørnestolper fullt ut på stein, uten ser isteden ut å bæres av den støpte konstruksjonen under gulvbjelkene. I tillegg heller nordveggen i koret vestover. Tydeligst på nordsiden av koret.
- **3.14 Limfargedekor.** Maling uten feste til underlaget i limfargedekoren. Dette kan få ytterligere skader ved fluktuasjoner i RF som kan være resultat av endret klima.
- **3.16 Kryp kjeller.** Økt fuktbelastning kan lede til at det i krypkjelleren, hvilken under befaring var fuktig, oppstår høy relativ fuktighet med fare før sopp som har vært et problem tidligere.

- **3.3 Fundamentering.** Undersøke grunnmuren og forbedre der det er nødvendig.
- **3.14 Limfargedekor.** Holde under oppsikt og observere om det er oppstått verre skader, f.eks. gjennom å finne et område med løs maling og med sidelys jevnlig undersøke om det oppstår flere malingflak.
- **3.16 Kryp kjeller.** Registrer T og RF og sett i verk tiltak for ventilasjon om RF-verdiene er høye over lengre perioder
- **3.17 Konstruksjon.** Vegg mot kor må holde under oppsikt, f.eks. gjennom å regelmessig bruke lodd og et fast referansepunkt på gulvet.

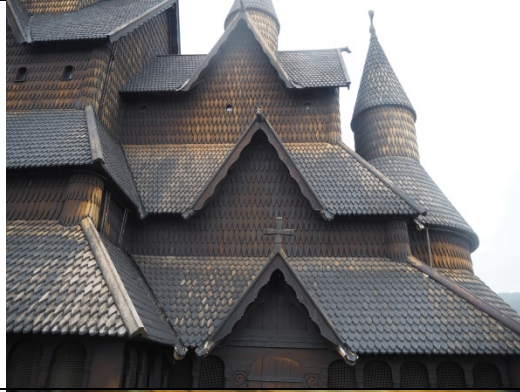
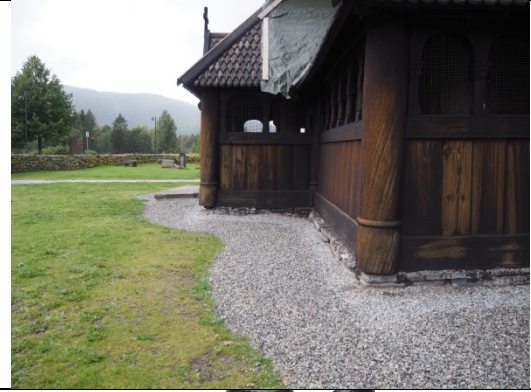
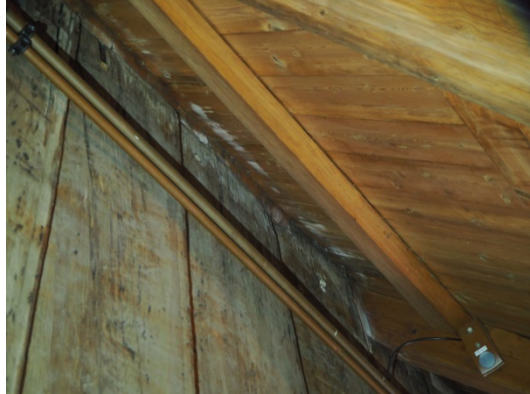
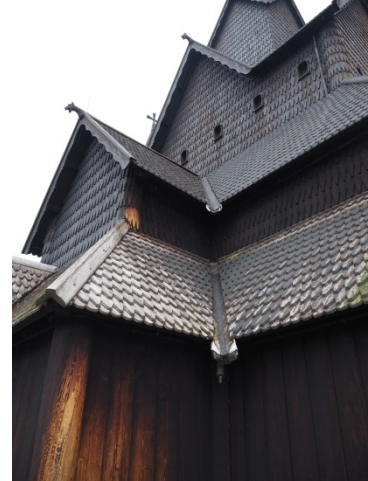
Spontaket og vannavrenningssystemet var, med unntak for den delen over den sydlige overgangen som var under reparasjon, generelt sett i god tilstand.

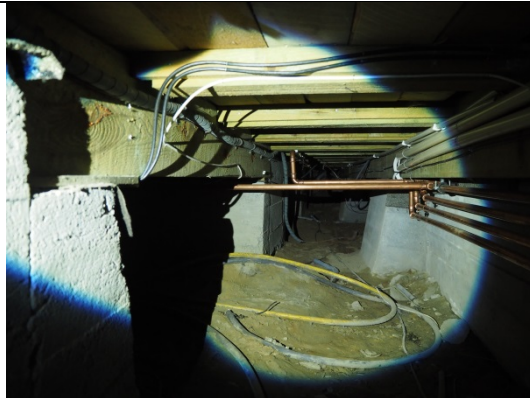
Kjelleren viste under befaringstidpunktet tegn på høy fuktighet. Det skyldes antakelig først og fremst oppadstigende markfukt, men regnvann har trolig også ha bidratt.
