HVORLEDES SIKRE OG FORVALTE NORSKE KIRKEBYGNINGER I FREMTIDENS KLIMA

A 275 RØLDAL STAVKIRKE

Tittel HVORLEDES SIKRE OG FORVALTE NORSKE KIRKEBYGNINGER I FREMTIDENS KLIMA A 275 RØLDAL STAVKIRKE	Rapporttype/nummer NIKU Oppdragsrapport 147/2016	Publiseringsdato 01.03.2017
	Prosjektnummer 1020854	Oppdragstidspunkt 2016
	Forsidebilde Røldal stavkirkesett fra sørøst. Foto:NIKU	
Forfatter(e) Tone Marie Olstad, Fredrik Berg	Sider 30	Tilgjengelighet Åpen
	Avdeling Konservering

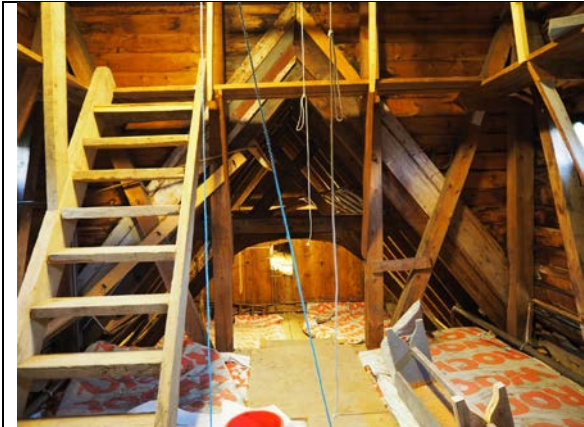
Hele bjelkelaget mot loft er isolert med mineralull (stein). Her fotografert fra tårnkonstruksjonen.

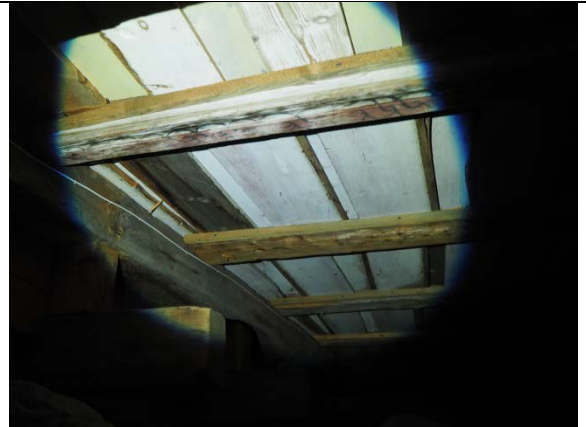
Bilde tatt i krypgrunn. En av gulvbjelkene er bemalt med 1600-tallsdekor og er trolig gjenbruk fra interiøret.
