## FINNEGÅRDSGATEN 1, DET HANSEATISKE MUSEUM:

Arkeologisk undersøkelse av to prøvehull

Dunlop, A.R.

NIKU Oppdragsrapport 24/2017

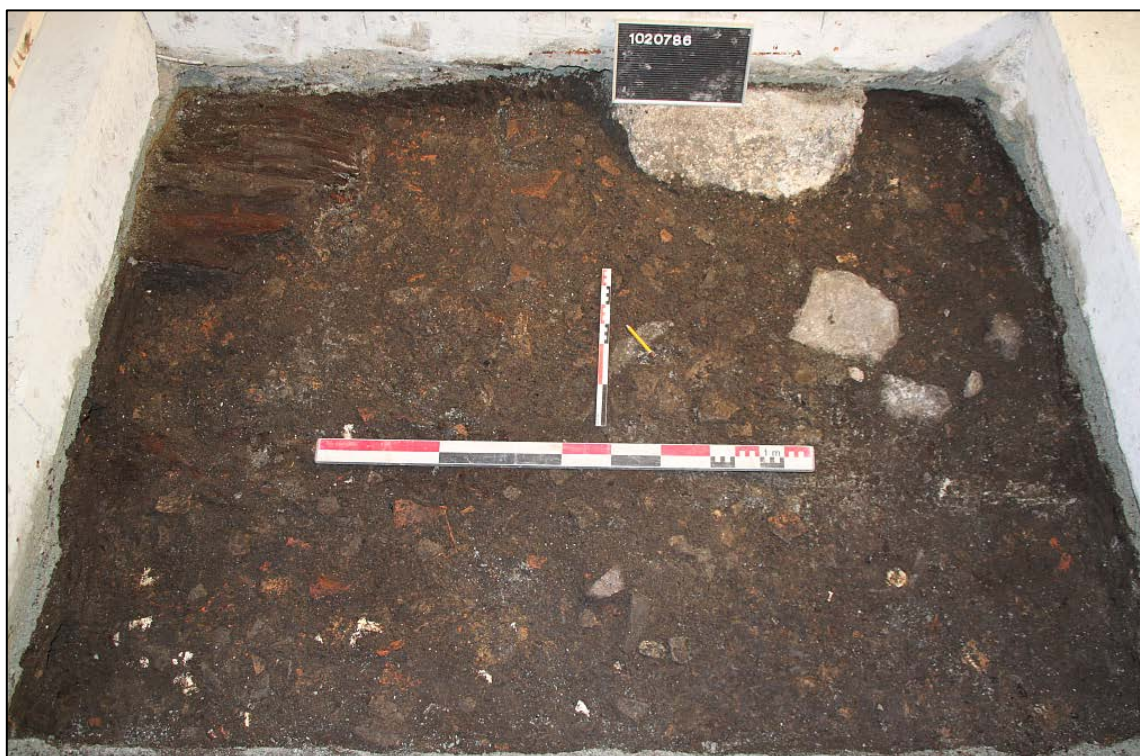
Tittel Finnegårdsgaten 1, Det Hanseatiske Museum: Arkeologisk undersøkelse av to prøvehull	Rapporttype/nummer NIKU Oppdragsrapport 24/2017	Publiseringsdato 31.03.2017
	Prosjektnummer 1020786	Oppdragstidspunkt 15.-20.2.2017
	Forsidebilde 1702-rivningslaget. Dunlop, NIKU, 2017 (bildenr. Bf30012 NIKU_0010.JPG).	
Forfatter(e) Dunlop, A.R.	Sider 14	Tilgjengelighet Åpen
	Avdeling Arkeologi

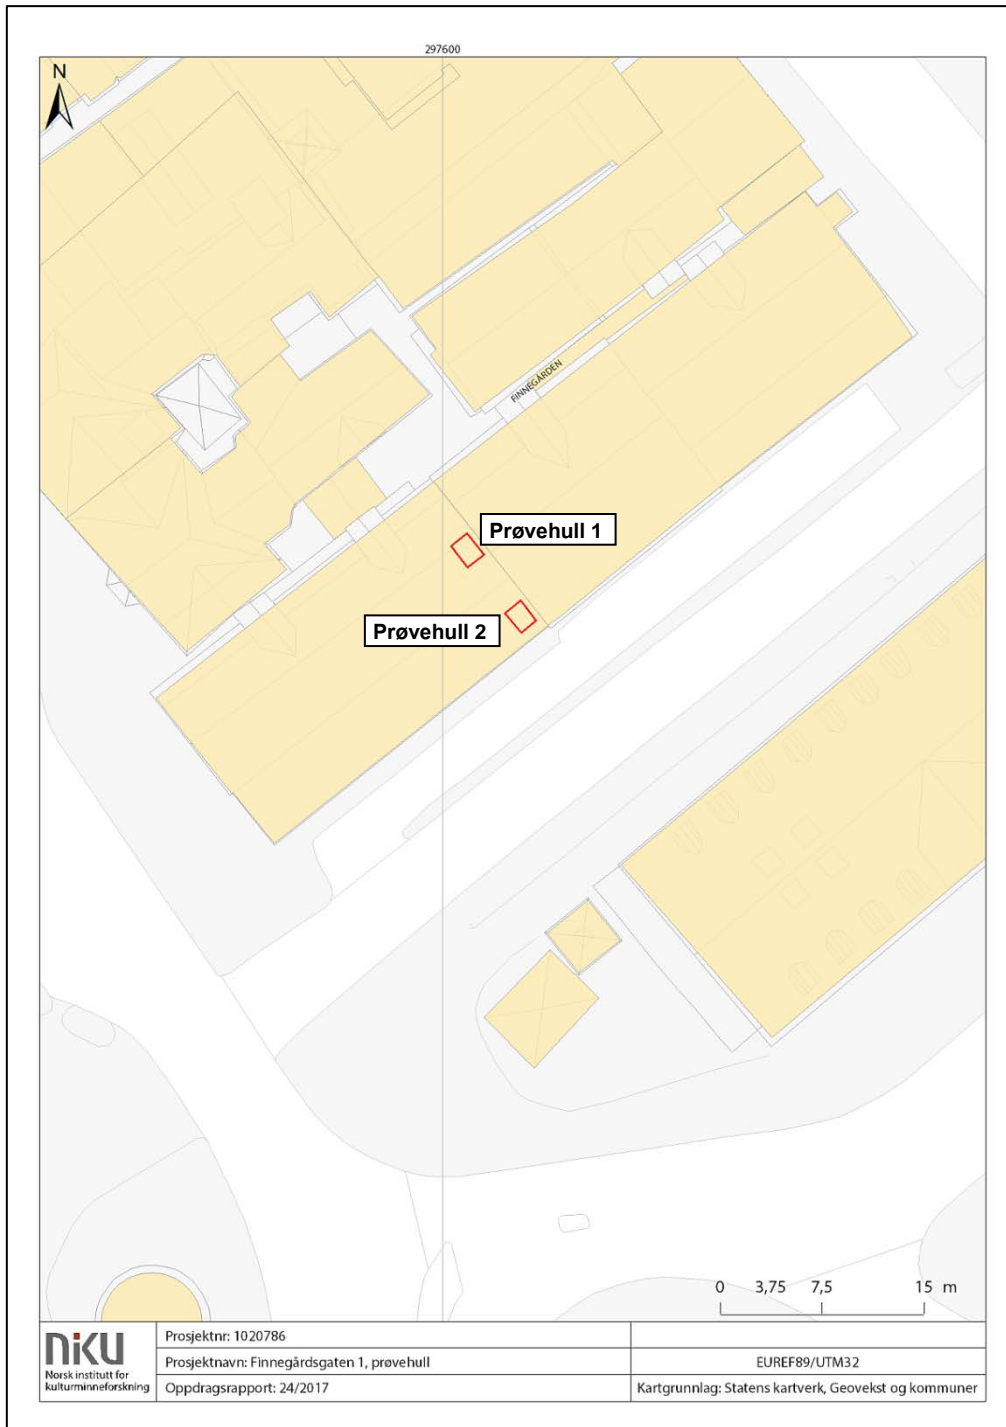
**Figur 1. Plassering av prøvehullene. (Kart: NIKU)**

Prøvehull 1 var lokalisert omtrent midt på hovedbygningens bakre (nordøstre) vegg. Det målte 2 meter NV-SØ og 1,6 meter NØ-SV.

Prøvehull 2 var lokalisert litt innenfor tasken sitt østre hjørne. Det målte 2 meter NV-SØ og 1,5 meter NØ-SV.

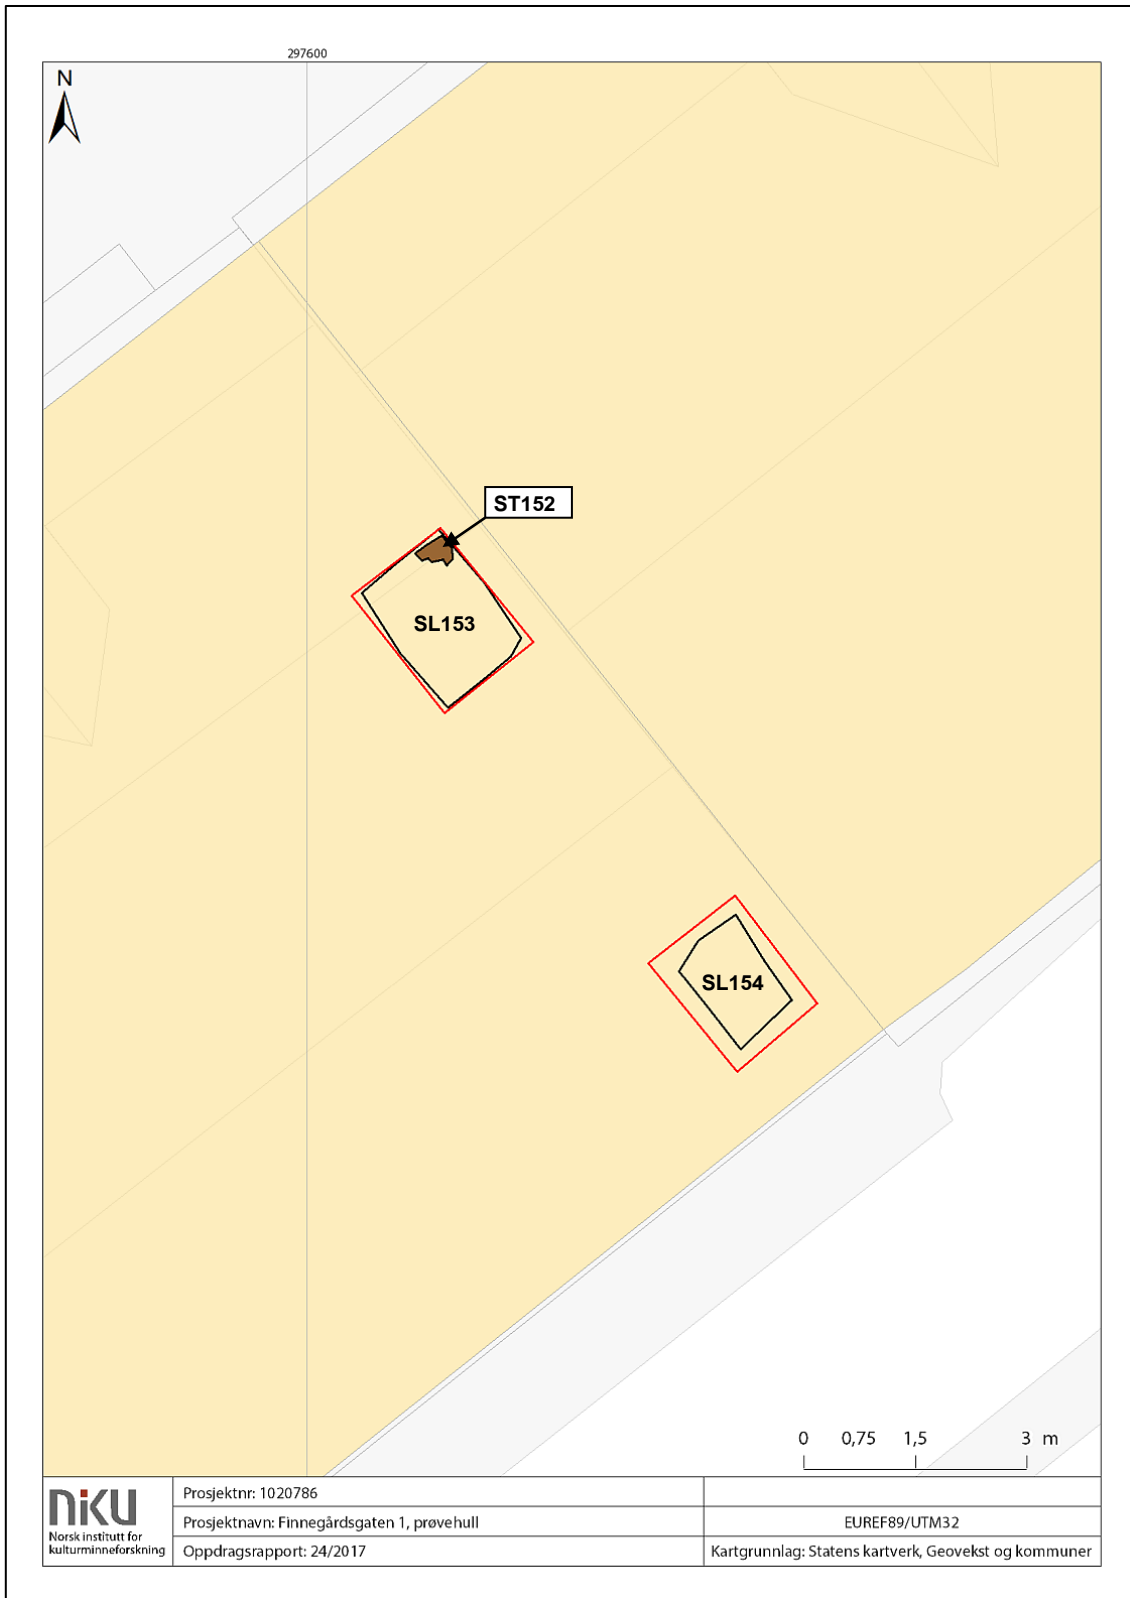
Figur 2. Innmålte kontekster i prøvehullene. (Kart: NIKU)

I prøvehullet sitt nordre hjørne kom det frem et lite parti med veldig nedbrutt treverk (Intrasis ST152; se Fig. 2); treverkets lengderetning var NV-SØ og det lå fra 1,13 til 1,18 moh. Det var så vidt dekket av det omrotede, moderne kulturlaget. Det kan tenkes at treverket ikke ligger *in situ*, men at det ble samlet sammen under arbeidet med betonggulvet.

Til slutt kom man ned på rivningslaget etter 1702-brannen (Intrasis SL153; se Fig. 2 samt forsidefoto), hvis overflate lå fra 1,02 til 1,14 moh; overflaten skrånet svakt nedover mot sørvest. Det ble ikke gravd ned i laget, slik at det ikke ble undersøkt i detalj, men overflatepartiet inneholdt mange knuste takpannestykker, både sekundær brente og ikke sekundær brente, i tillegg til steiner, en del røde teglstykker, og et enkelt skår av etterreformatorsk steingods.

Rett under steinfyllingen lå rivningslaget etter 1702-brannen (Intrasis SL154; se Fig. 2), hvis overflate lå fra 1,13 til 1,24 moh. I forhold til kontekst SL153 i prøvehull 1 var rivningslaget i prøvehull 2 mye mer diffus, sikkert på grunn av forstyrrelser i forbindelse med deponeringen av steinfyllingen, men det inneholdt likevel ganske mange takpannestykker, både sekundær brente og ikke sekundær brente.
