KONG OSCARS GATE V/ NR. 21;

Arkeologisk overvåking av seks prøvehull

Tittel Kong Oscars gate v/ nr. 21; Arkeologisk overvåking av seks prøvehull	Rapporttype/nummer NIKU Oppdragsrapport 34/2017	Publiseringsdato 31.03.2017
	Prosjektnummer 1021035	Oppdragstidspunkt 9., 13.3.2017
	Forsidebilde Prøvehull 1. Dunlop, NIKU, 2017 (bildnr. Bf30014 NIKU 0001).	
Forfatter(e) Dunlop, A.R.	Sider 14	Tilgjengelighet Åpen
	Avdeling Arkeologi

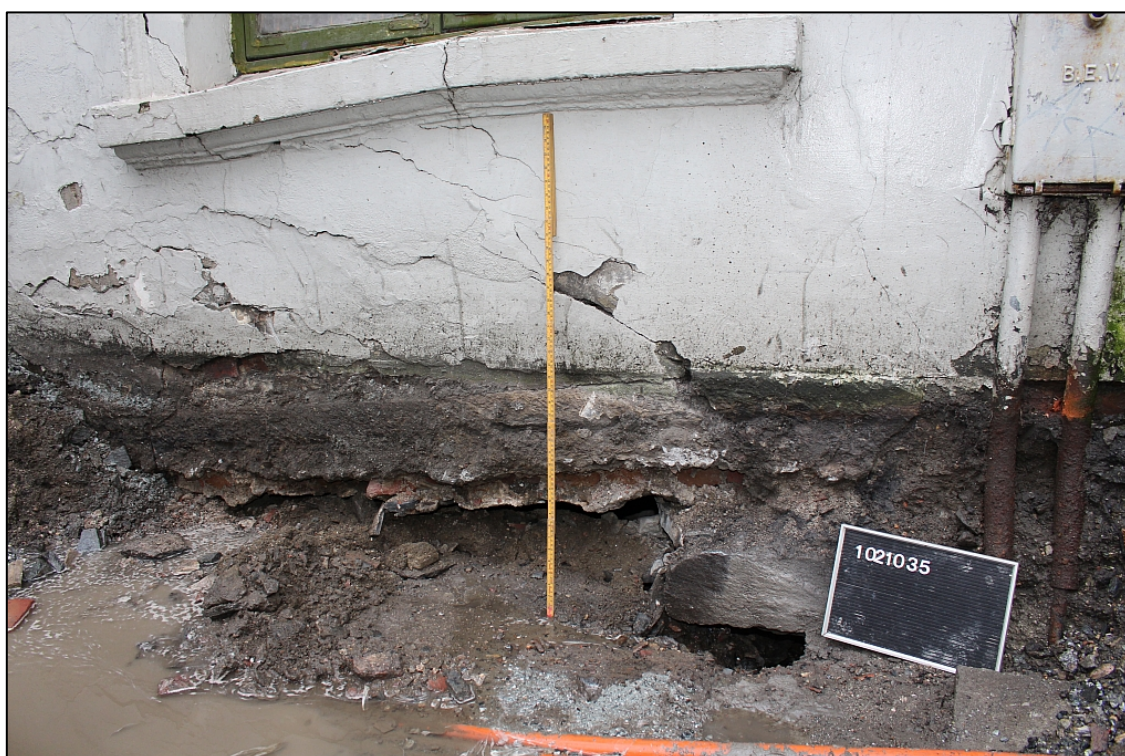
Prøvehull 1 lå ved bygningen sitt nordre hjørne. Det var en form for steinfeldament – ikke mer enn ca. 30 cm høyt – under selve hjørnepartiet, ellers ser det ut til at noe eventuelt opprinnelig steinfeldament kan ha kollapset inn i hulrommet som er blitt dannet under bygningen sitt nordligste rom.

Dette hulrommet er veldig stort, og det kan være dannet gjennom nedbryting av organiske kulturlag som følge av pumping av grunnvann fra kjelleren til nabobygningen mot nord. Hulrommet ble filmet av et spesialistfirma på oppdrag fra Statens vegvesen.
