Arkeologisk overvåking av graving for drenering og elkabler ved
Asker kirke

ASKER KIRKE

| Tittel Asker kirke Arkeologisk overvåking av graving for drenering og elkabler ved Asker kirke | Rapporttype/nummer NIKU Oppdragsrapport 52/2017 | Publiseringsdato [Publiseringsdato] |

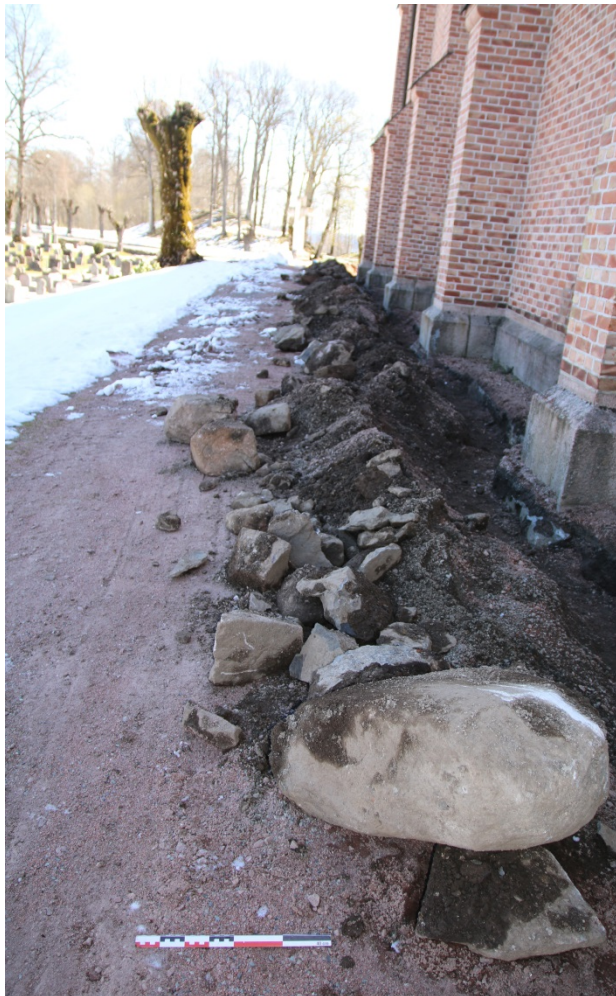
Figur 1: Gravede grøft på nordsiden av kirken, diverse stein gravd opp. Sett mot øst. Foto-nr: Cf53289_NIKU_0012

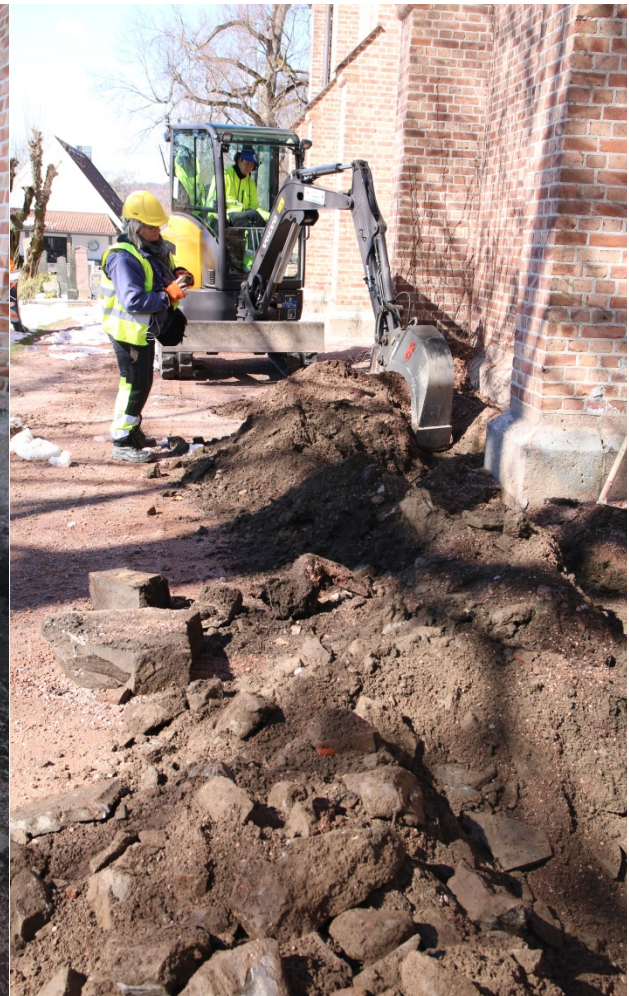
Figur 2: Arbeidsbilde graving av grøft på sørsiden av kirken. Reidunn Aasheim fra Akershus fylkeskommune fotograferte. Svært mye stein ble påtruffet i østre del av grøfta. Sett mot vest. Foto-nr: Cf53289_NIKU_0015

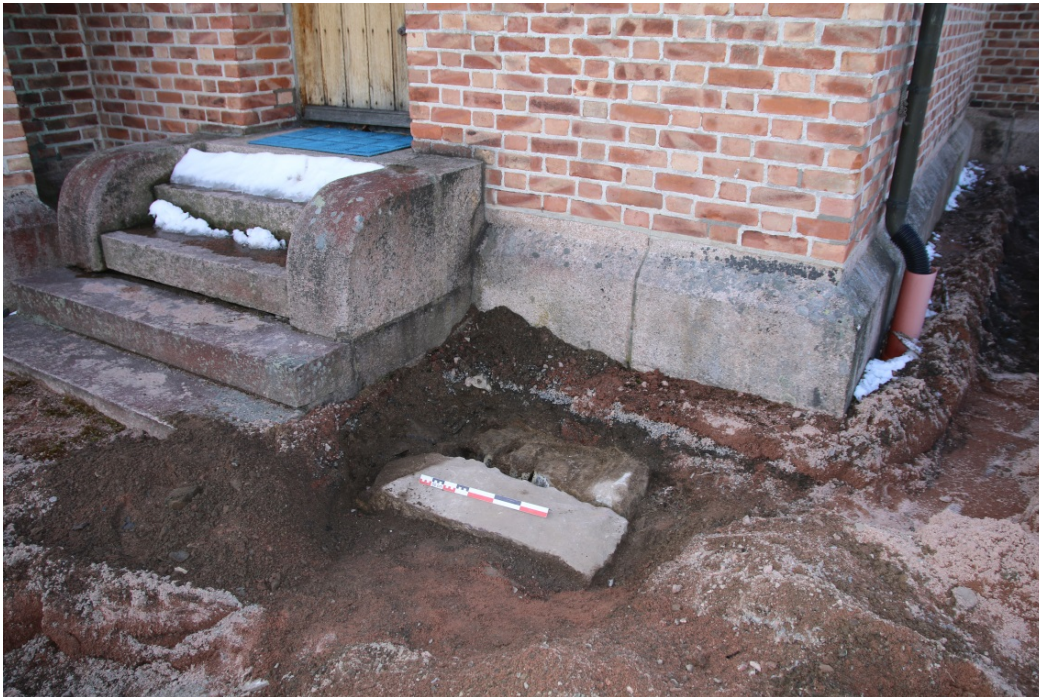
Ved nordøstre hjørne av kirken ble det avdekket et par store bygningssteiner som lå inntil hverandre og dannet en steinpakning; K5. Det var mørtel mellom steinene, og også delvis på oversiden. Steinpakningen lignet den som ble funnet ved en overvåkning i 2011 (Johansen 2011), også denne langsmed østre side av kirken. I likhet med denne steinpakningen, ble K5 antatt å være enten *in situ* rester av middelalderkirken eller gjenbrukte steiner brukt til nåværende kirke. Bygningsarkeolog Regin Meyer v/NIKU ble konsultert og mente det var lite sannsynlig at steinene lå *in situ*.

Fundamentet til store bygninger er gjerne bredere enn murene, og sett sammen med at steinene lå parallelt med kirkemuren, slik også steinene funnet i 2011 gjorde, mente Meyer at K5 sannsynligvis var fundamentet til nåværende kirke. Steinene kan imidlertid være gjenbruk fra middelalderkirken, men dette kan ikke sies sikkert.

Figur 3: Steinpakning ved nordøstre hjørne av kirken, K5. Sett mot vest. Foto-nr: Cf53289_NIKU_0032

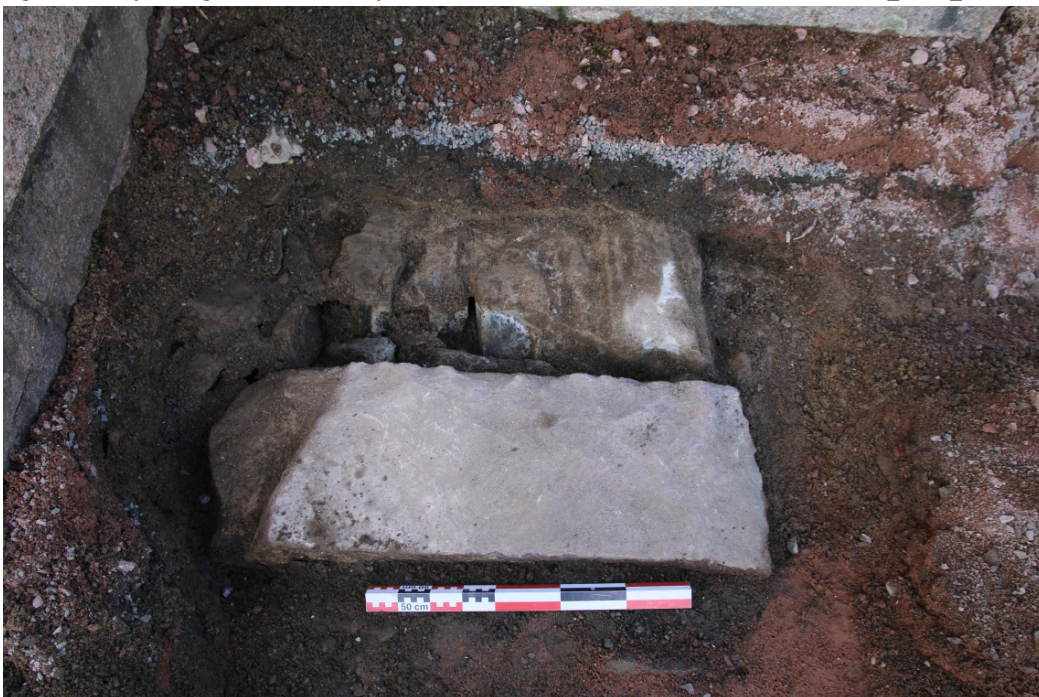
Figur 4: Steinpakning K5. Sett mot vest. Foto-nr: Cf53289_NIKU_0021

| K-nr. | Beskrivelse | Tolkning | Tykkelse | Grøft (side av kirkebygget) |
|---|--|--|--|---|
| K5 | Steinpakning/steinfundament bestående av to store steiner og noen mindre. 64 x 96 cm. Ikke fullstendig gravd frem. | Fundament for nåværende kirke. Bygningsstein fra middelalderkirken? Ex situ. | - | N-Ø hjørne av kirken |

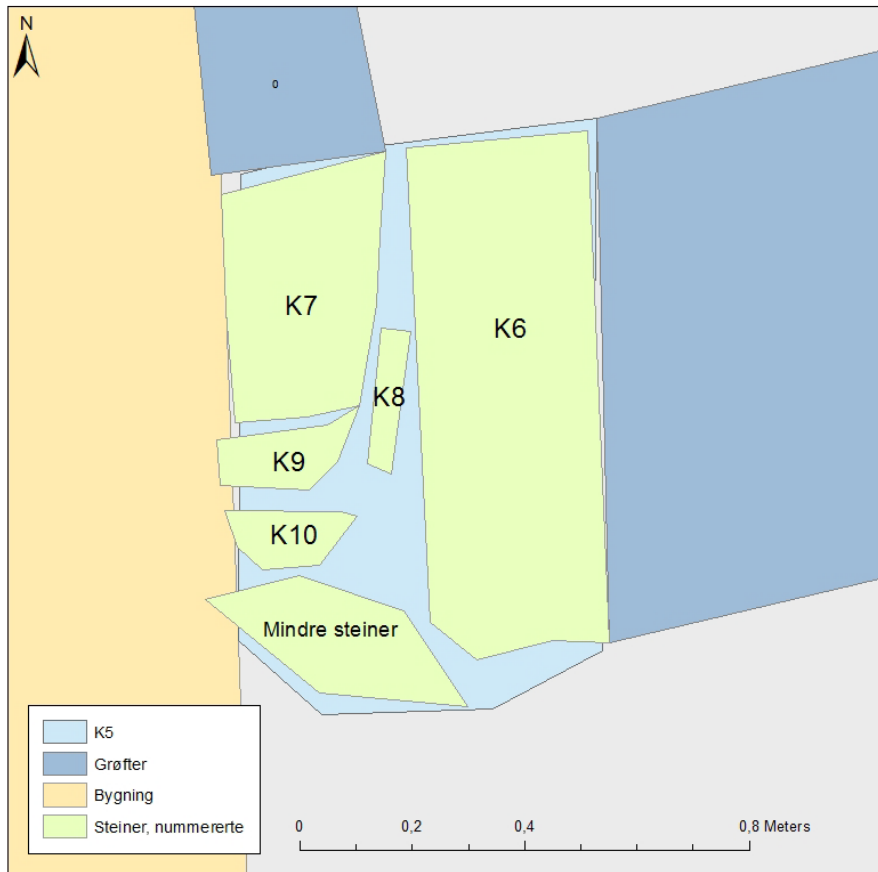
Figur 5: Illustrasjon av situasjon; steinpakning K5 med nummererte steiner.

| K-nr. | Beskrivelse | Tolkning | Tykkelse | Grøft (side av kirkebygget) |
|---|--|--|--|---|
| K6 | Rektangulær stein. 32-33 cm bred, 90-94 cm lang. Flat, men noe ujevn overflate, veldig ujevn på søndre side. Mørtelrester, mest på østre og vestre side. | Bygningsstein fra middelalderkirken? Ex situ. | - | N-Ø hjørne av kirken. Del av K5. |
| K7 | Bearbeidet stein. 46 cm lang (maks) og 28 cm bred. Ujevn overflate på alle sider. Mørtelrester på toppen og østre side. | Bygningsstein fra middelalderkirken? Ex situ. | | N-Ø hjørne av kirken. Del av K5. |

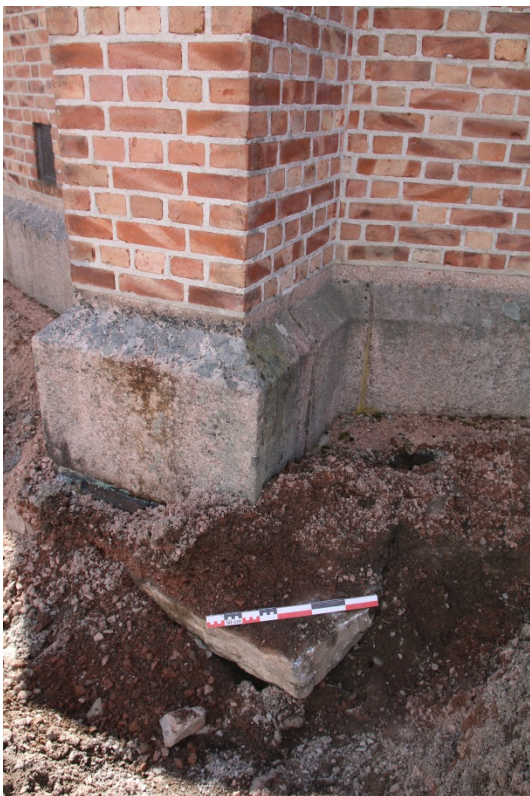
Langsmed nordre, østre og søndre side av kirken ble det observert bygningssteiner som stakk litt ut fra kirkemuren. Steinene var bearbeidet og kan (i likhet med K5) være gjenbrukte steiner fra middelalderkirken som man har brukt som fundament da man bygde den nåværende kirken i 1879.

Figur 6: Fundamenteringsstein som stakk ut fra kirkemuren, østre grøft. Sett mot sørvest. Foto-nr: Cf53289_NIKU_0019

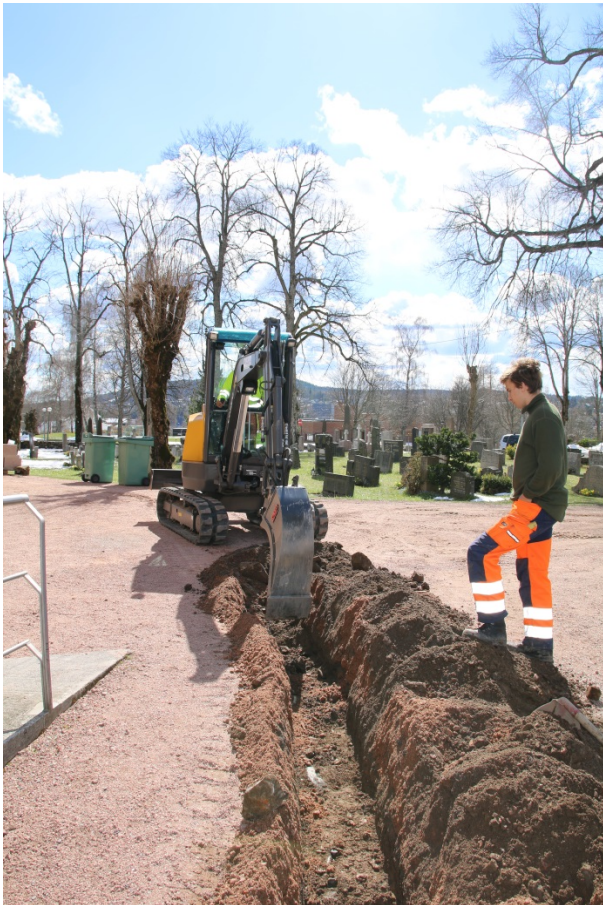
Grøfta på vestre side av kirken ble gravd fra handicap-rampa ved nordøstre hjørne av kirken og derfra sørover langs kirketrappa til den nådde søndre grøft. Massene bestod av påfylte, omrotede masser og ikke så mye steiner som ellers rundt kirken. Det ble også gravd to små grøfter ved sørvestre hjørne av bygget, for påkobling av vann og strøm. I tillegg ble det gravd en grøft fra inngangen til kirken langsmed gangstien og ut av porten til kirkegården. Dette strekket hadde Riksantikvaren gitt tillatelse til å grave uten arkeologisk overvåking, men da dette ble gjort samtidig som de øvrige tiltakene ble grøfta inspisert. Grøfta ble 30 cm dyp og ca. 40 cm bred. Om lag halvveis ut til porten ble det observert flere menneskebein samt noen trebiter som kan være fra en kiste. Beina ble ikke samlet inn, men ble liggende i grøfta. Massene ellers bestod av grus og sand med kalkbiter og røde teglsteinsfragmenter. På grunn av rivningsrestene kan disse massene tolkes som dumpede masser i forbindelse med byggingen av nåværende kirke.

Figur 7: Arbeidsbilde graving av grøft på vestsiden av kirken. Sett mot sørvest. Foto-nr: Cf53289_NIKU_0033

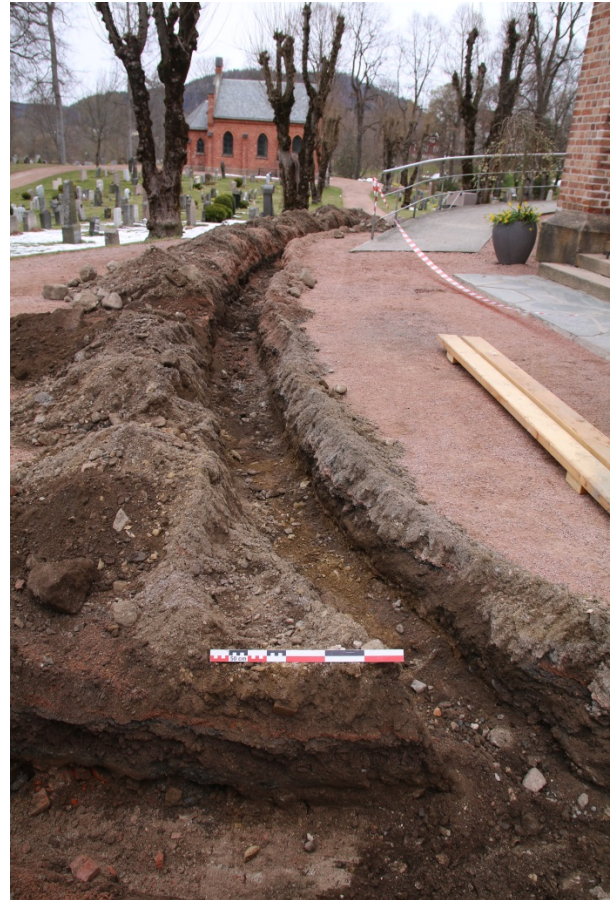
Figur 8: Gravd grøft på vestsiden av kirken. Sett mot nord. Foto-nr: Cf53289_NIKU_0044

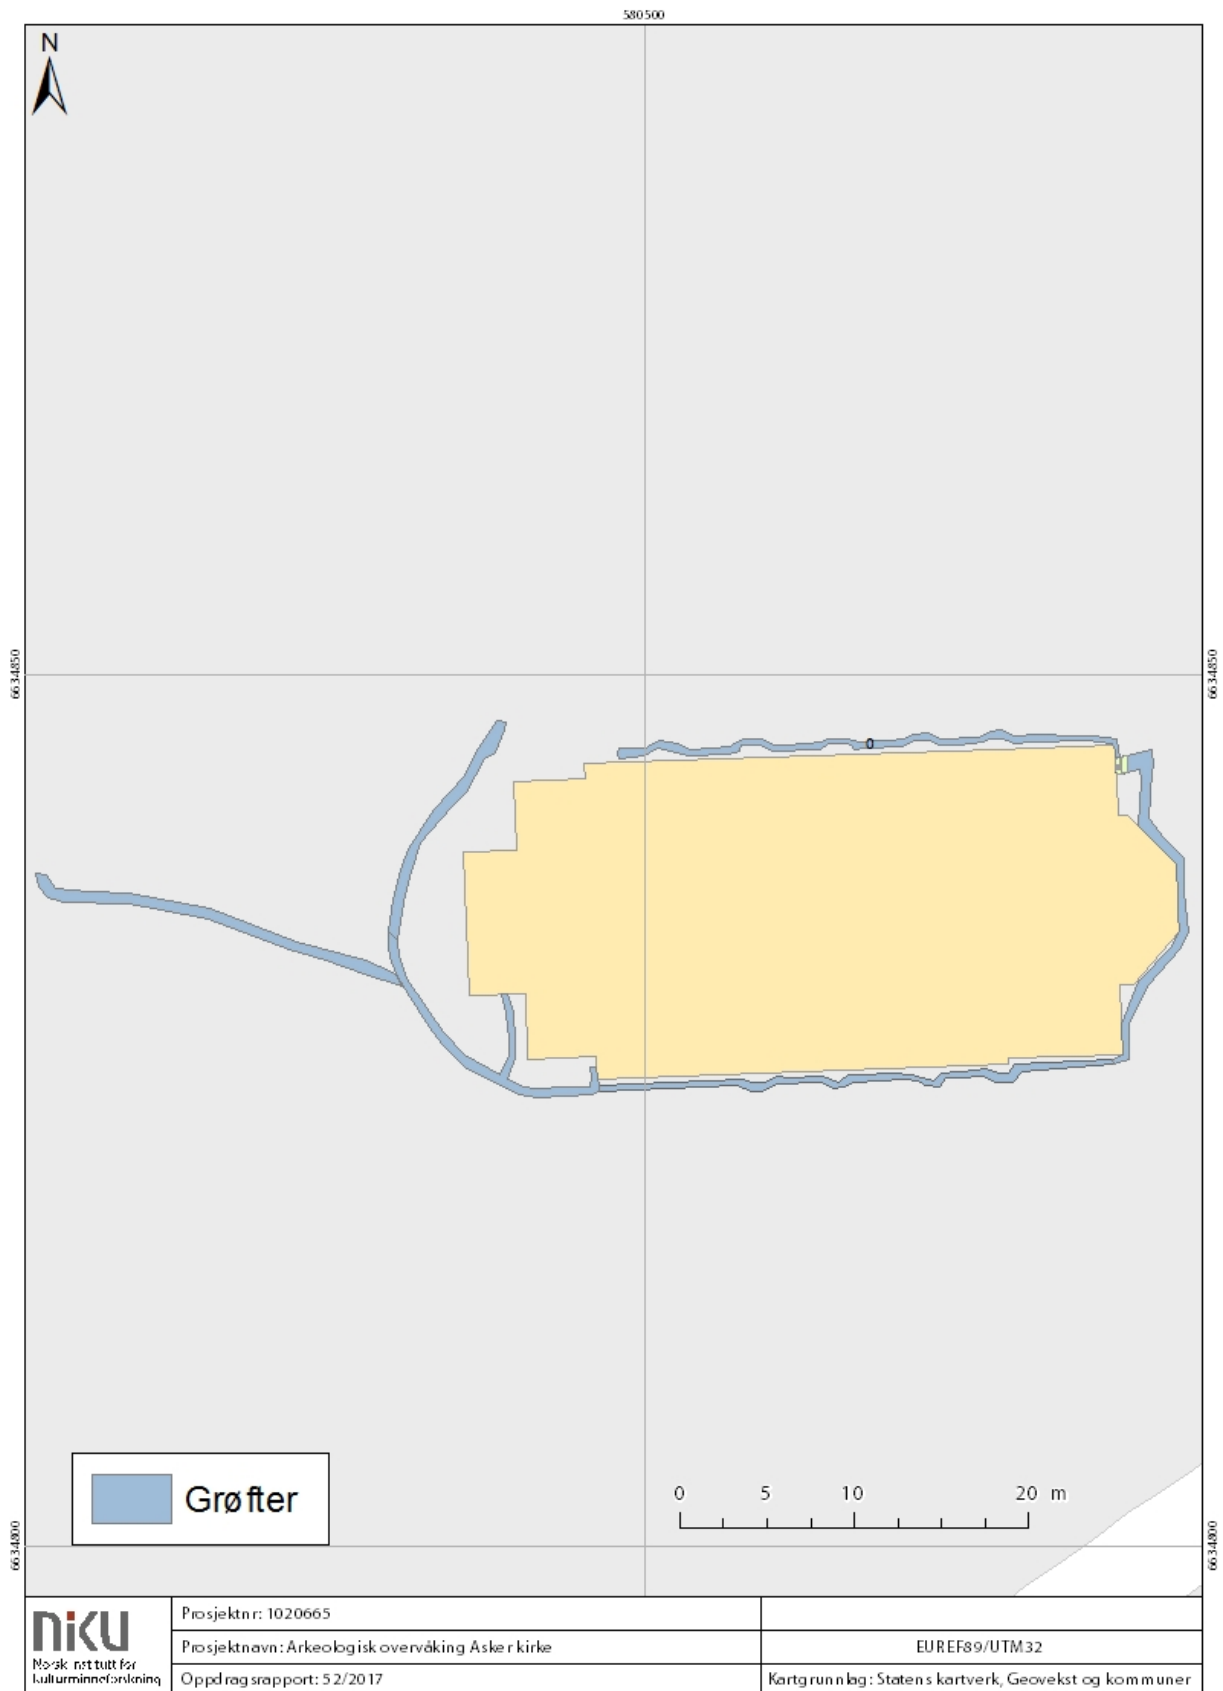
9 Detaljplot

Omtrentlig plassering av gravde grøfter, ikke digitalt innmålt utenom nordre grøft.
