KRÅKSTAD KIRKE

Graving i forbindelse med restaureringsarbeider

Tittel Kråkstad kirke Graving i forbindelse med restaureringsarbeider	Rapporttype/nummer NIKU Oppdragsrapport 75/2017	Publiseringsdato [Publiseringsdato]
	Prosjektnummer 1021128	Oppdragstidspunkt 27.6.2017
	Forsidebilde Graving ved koret, sett mot NØ. Foto-nr: Cf53303 NIKU 0014.	
Forfatter(e) Furan, Nora Front	Sider 14	Tilgjengelighet Åpen
	Avdeling Arkeologi

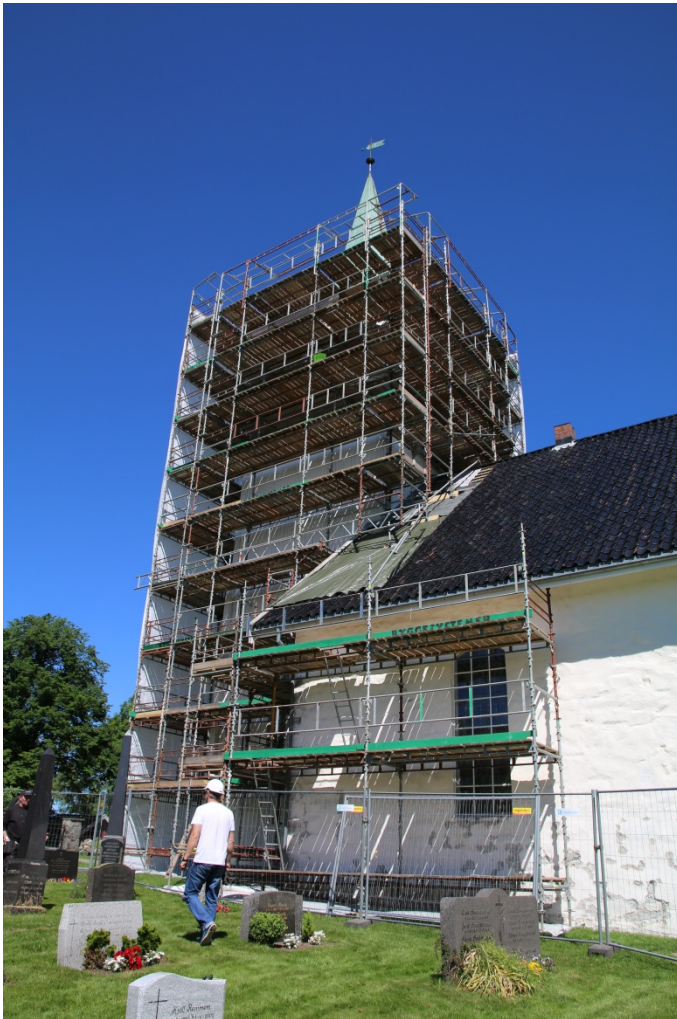
Figur 1: Kråkstad kirke var under restaurering. Sett mot NNV. Foto-nr: Cf53303_NIKU_0022.

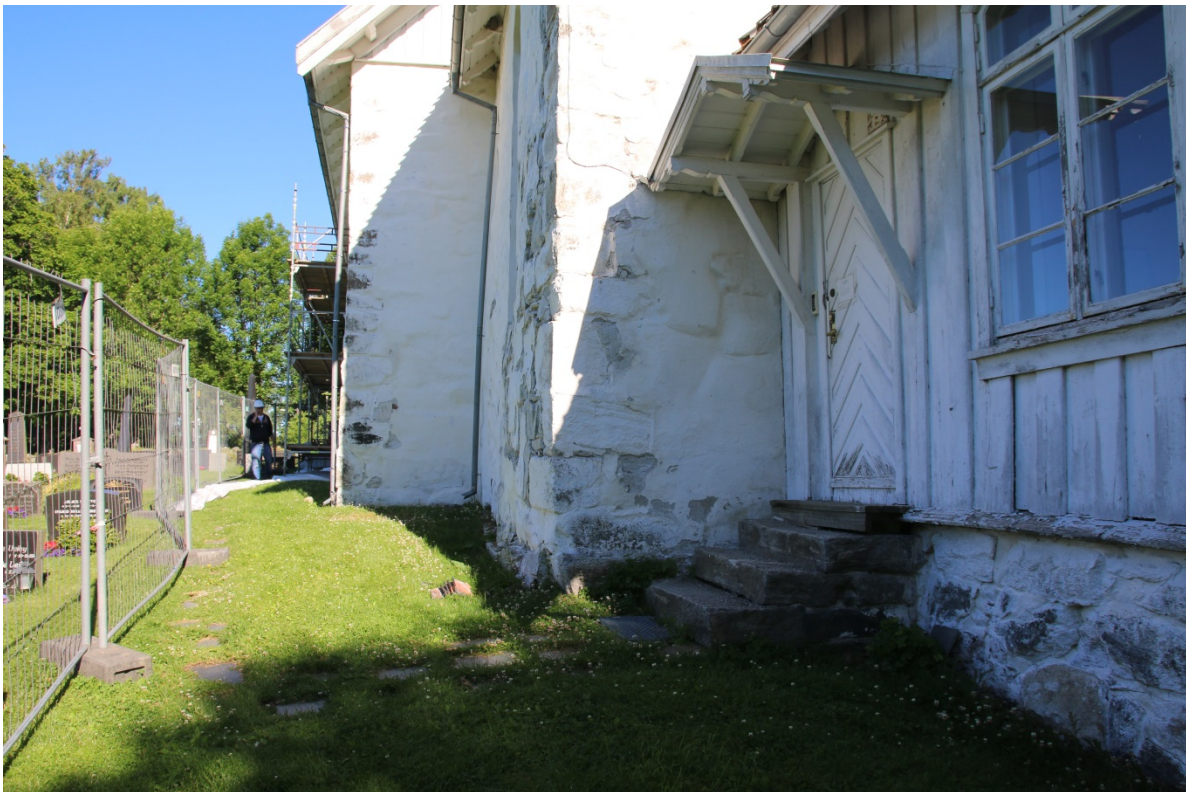
Figur 2: Oversikt før start, sakristiet lengst til høyre, deretter koret og kirkeskipet lengst bak. Sett mot V. Foto-nr: Cf53303_NIKU_0004.

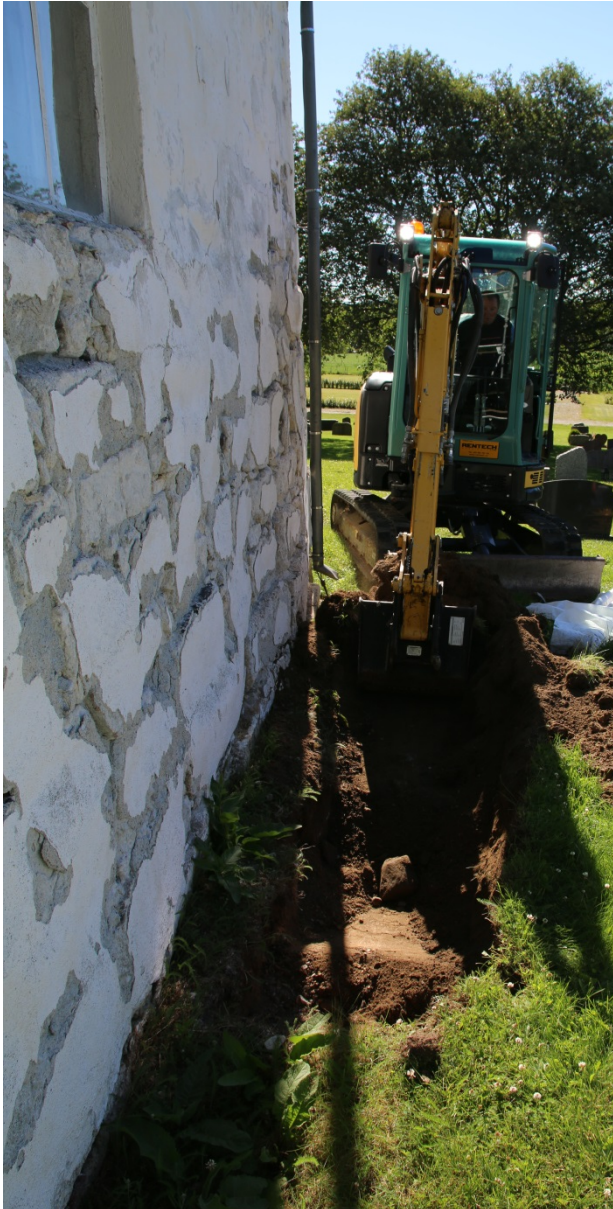
Figur 3: Graving langsmed skipet, sett mot Ø. Foto-nr: Cf53303_NIKU_0007.

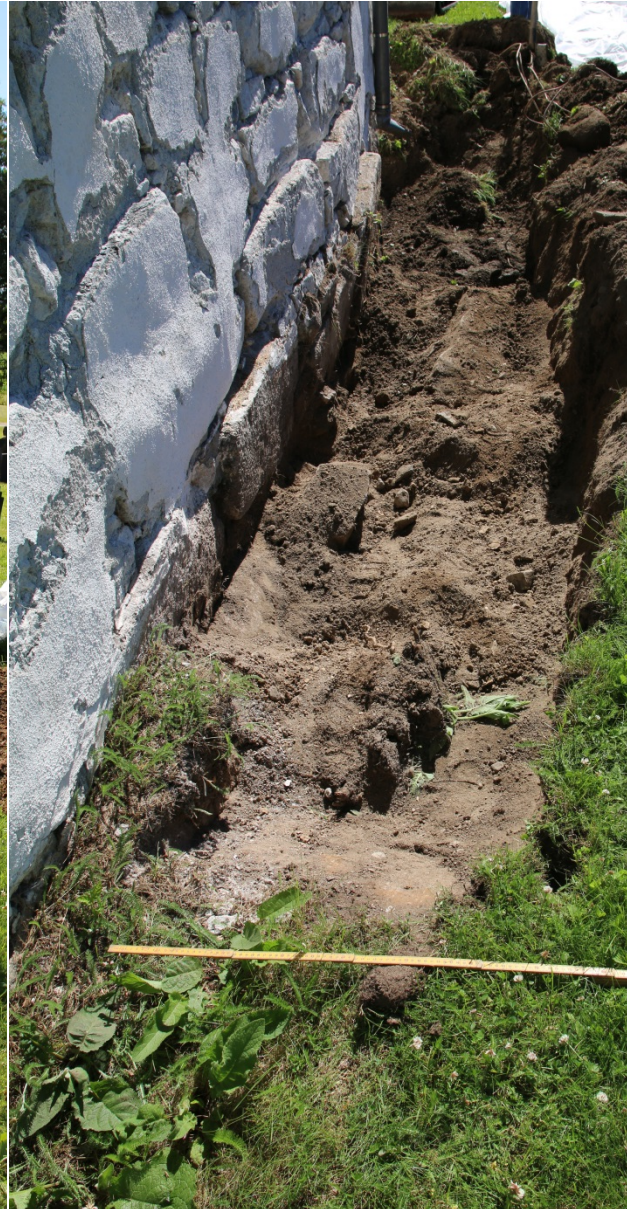
Figur 4: Grøft langsmed skipet ferdig gravd, sett mot Ø. Foto-nr: Cf53303_NIKU_0012.

Grøfta langsmed kirkeskipet ble ca. 5 m lang, 85 cm bred og 50-55 cm dyp.

K1 Gress, 5 cm tykt.

K2 Brun noe siltig sand med småstein. Tørre masser. Enkelte større steiner (15-20 cm i diameter). Omrotede masser, muligens påfylte i moderne tid. 25 cm tykt.

K3 Brun sand lik massene over, men en del knuste småbiter av sement og mørtel.

Trolig rester etter oppføringen av kirken eller fra tidligere restaureringsarbeider ved kirken i moderne tid. Starter 30 cm under terreng.

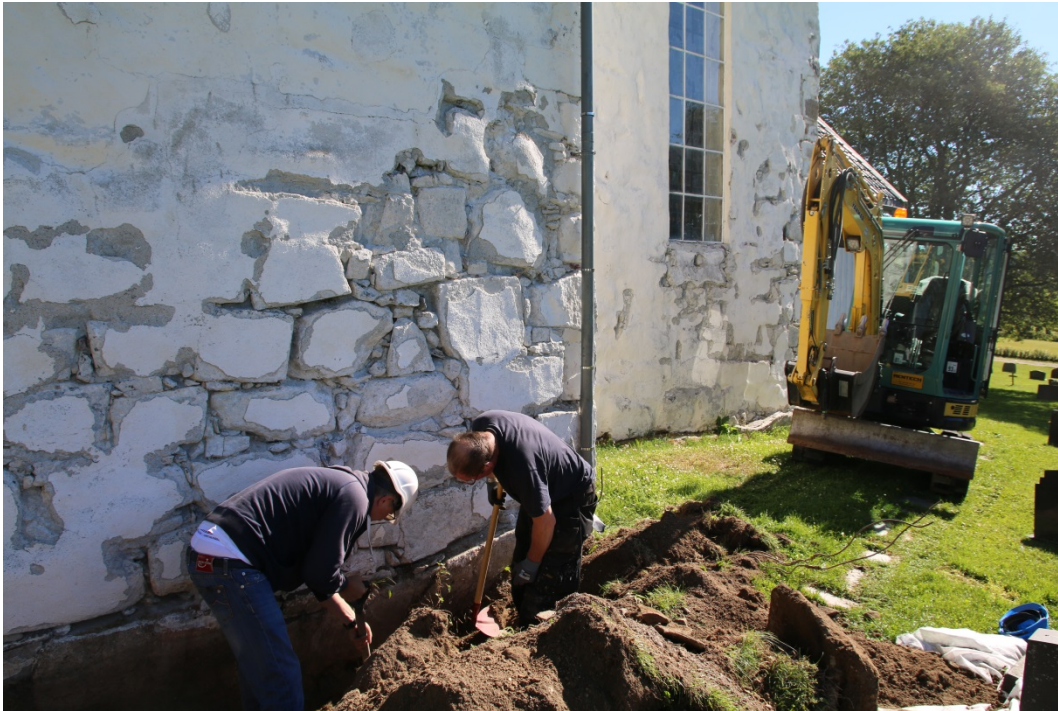
Figur 5: Arbeidsbilde, håndgraving langsmed skipet. Sett mot NØ. Foto-nr: Cf53303_NIKU_0008.

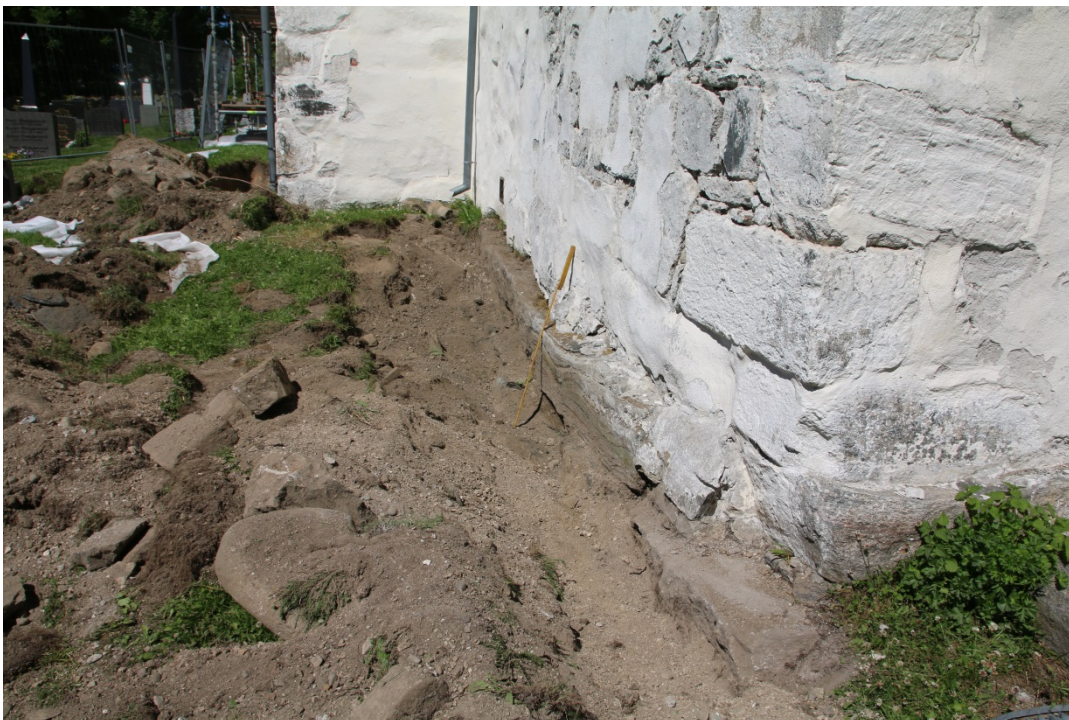
Figur 6: Ferdig gravd grøft langsmed koret. Sett mot V. Foto-nr: Cf53303_NIKU_0019.

Grøfta langsmed koret ble ca. 4 m lang, 90 cm bred og 55 cm dyp. Også her var det gress som topplag (K1), og ellers et lag til bunns:

K4 Brun sand med noe silt og småstein. En del svært store steiner, storparten naturstein, men med enkelte bygningssteiner (trolig fra den moderne påbyggingen av kirken). Fra 5 cm under terreng.
