## TA 2016/11 STORFOSEN GODS, ØRLAND KOMMUNE, SØR-TRØNDELAG

Arkeologisk etterkontroll i forbindelse med ulovlig graving ved  
Storfosna kirkested

Tittel TA 2016/11 Storfosen gods, Ørland kommune, Sør-Trøndelag Arkeologisk etterkontroll i forbindelse med ulovlig graving ved Storfosna kirkested	Rapporttype/nummer NIKU Oppdragsrapport 89/2016	Publiseringsdato [Publiseringsdato]
	Prosjektnummer 1020814	Oppdragstidspunkt 04.05.2016
	Forsidebilde Hull 2. C. McLees. Da60264_022	
Forfatter(e) Chris McLees	Sider 17	Tilgjengelighet Åpen
	Avdeling Arkeologi

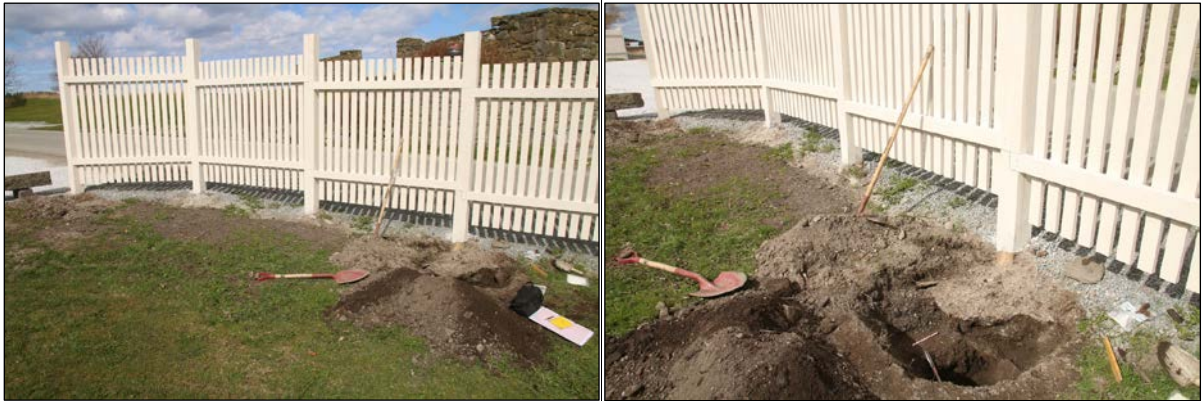
Fig. 4 Hull 1: oversiktsbilder. Sett mot NV og VNV. Da60264\_018 og Da60264\_019.

Hullets østre tredjedel var forstyrret av en moderne nedgravning. Vestre delen inneholdt imidlertid stratifiserte lag som lå tett inntil stolpens betongfundament (fig. 5).

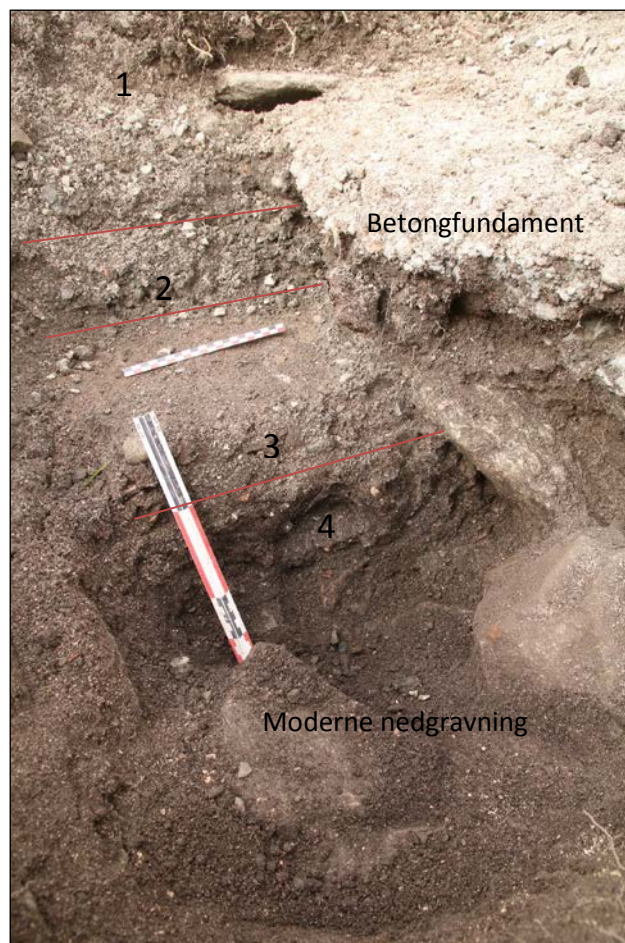
Fig. 5. Hull 1. Lagdelingen i snitt. Sett mot NV. Da60264\_020.

1. Blandet brunt silt-sand jord under torvlaget og over betongfundamentet. 30 cm tykt.
2. Kompakt moderne grus/subbus. 10 cm tykt.
3. Et løst konsolidert lag bestående av tørr middels brun silt-sand, lett humøsholdig, og gjennomgående blandet med lys grå-hvit skjellsand. Laget inneholdt spredte røde teglfragmenter, jernspiker, og enkelte beinfragmenter. 10 cm tykt.
4. Et kompakt, lett fuktig humøsholdig mørkt brunt silt-sandlag med mindre innblandet skjellsand. Laget inneholdt enkelte spredte røde teglfragmenter og beinfragmenter. Påvist i en tykkelse på 25 cm, men stikking med jordbor tyder på at laget fortsetter nedover i minst 60 cm til fram til overgang til hvit skjellsand.

De enkelte lagenes sammensetning og deres tydelig stratifiserte karakter tyder på at de ikke utgjør omrotede redeponerte masser i en vannledningsgrøft, for eksempel.

Lag 1 tolkes som forholdsvis nylig påført jord som ligger over gruslag 2. Lagbetegnelsen omfatter også jord som har blitt lagt over betongfundamentet. Lag 2 er trolig grus som har blitt påført stedet som underlag for en eldre gårdsplass/innkjørsel. Lag 3 og 4 tolkes som in situ avsetninger påvirket av mennesker over tid. Lag 3 inneholdt en høyere andel skjellsand enn lag 4, og var noe tørrer og løsere. Lag 4 var mer fuktig og kompakt. Begge lag inneholdt både røde tegl fragmenter og fragmentert bein, hovedsakelig dyrebein men med 1 mulig menneskelige kraniefragment. Lag 3 og 4 tolkes som stratifiserte nivåer i et utbredt kulturlag som har blitt dannet på stedet over lengre tid. Lagenes velsortert blanding av silt, sand, organisk material og skjellsand tyder på at disse er avsetninger som har blitt dannet på stedet, men som har også blitt gjenstand for omrøring over lengre tid. Dette er karakteristisk av kirkegårdsjord, og lagene inneholdt en del spredte fragmenter menneskebein, noe som tyder på at omrøringsprosessen har forstyrret eldre graver. Tilstedeværelsen av fragmentert tegl og spiker tyder på at denne prosessen har funnet sted også i nyere tid.

Betongfundamentet var ca. 40 cm tykk fra topp til bunn. Samtlige lag som ble påvist lå tett inntil fundamentets sørlige kant, og hullet for fundamentet har tydeligvis blitt gravd gjennom lagene.

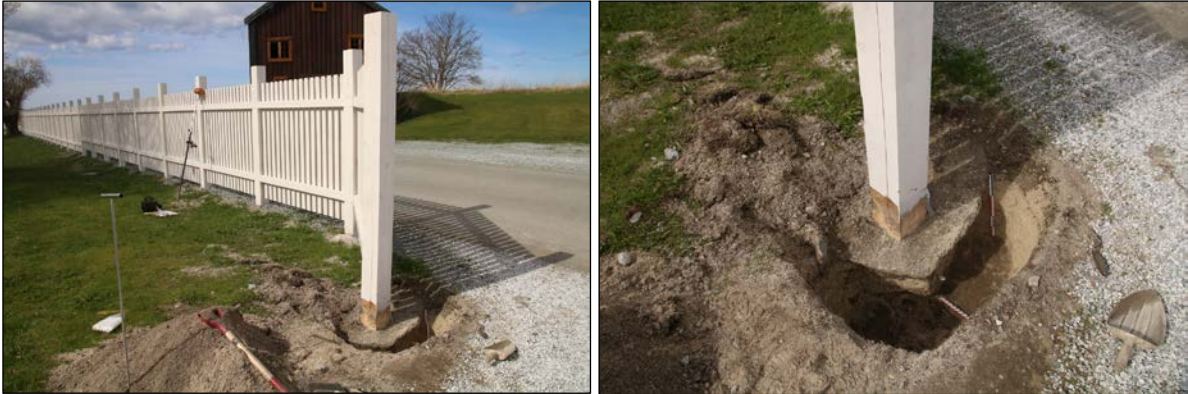
Fig. 6 Hull 2. Oversiktsbilder. Sett mot NV og VNV. Da60264\_022 og Da60264\_023.

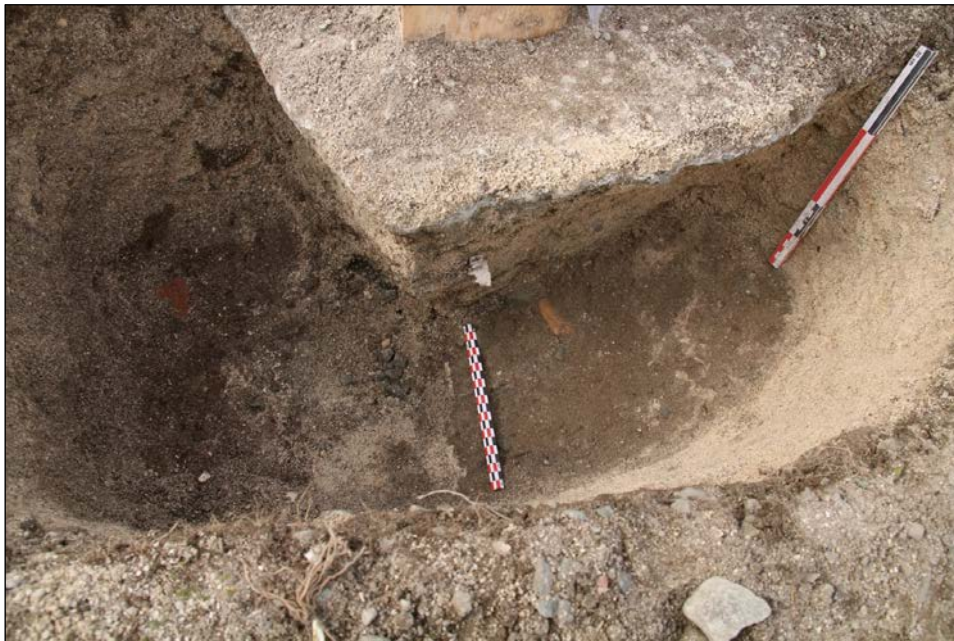
I hullets nordre halvdel lå et ca. 30 cm tykt og homogent hvitt skjellsandlag (lag 1) under dagens gruslag. Dette forseglet en kompakt brun silt blandet med sand, mindre steiner, grus, skjell, enkelte spredte teglsteinfragmenter og beinfragmenter, inkluderte 1 menneskelige ulnafragment (lag 3). Begge lagene var kuttet av nordkanten av en omtrent øst-vest gående moderne kabelgrøft i sør. Fyllmassen i kabelgrøften besto av blandet hvit skjellsand og brun silt-sand med enkelte rød tegl fragmenter, og utgjør en blandet redeponerte masse (lag 2).

Fig. 7 Hull 2. Til høyre: hvit skjellsand lag 1 over brunt silt-sandlag 3. Til venstre: kablegrøften fullt med redeponerte masse, lag 2. Sett mot V. Da60264\_026.

Kabelgrøften har tydeligvis blitt gravd ganske nylig gjennom et tykt lag med ren skjellsand, som har blitt påført stedet som oppfyllingslag, samt gjennom det kompakte silt-sand lag 3 som ligger under skjellsanden i nord. I sammensetning og innhold ligner silt-sandlaget veldig på lag 3 i Hull 1, og i likhet til det tolkes laget som en avsetning som har blitt dannet på stedet over lengre tid. Laget inneholdt menneskebein. Det var intet synlig tegn til kutt eller fyllmasse i vannledningsgrøften her.

Betongfundamentet var ca. 40 cm tykt fra topp til bunn. Hullet for fundamentet har blitt kuttet gjennom skjellsand lag 2 og ca. 10-15 cm gjennom toppen av silt-sand lag 3. Kabelgrøften ble ikke tømt under etterkontrollen, men den har tydeligvis blitt gravd enda dypere gjennom lag 3, og har dermed utgjort betydelig mer skade.

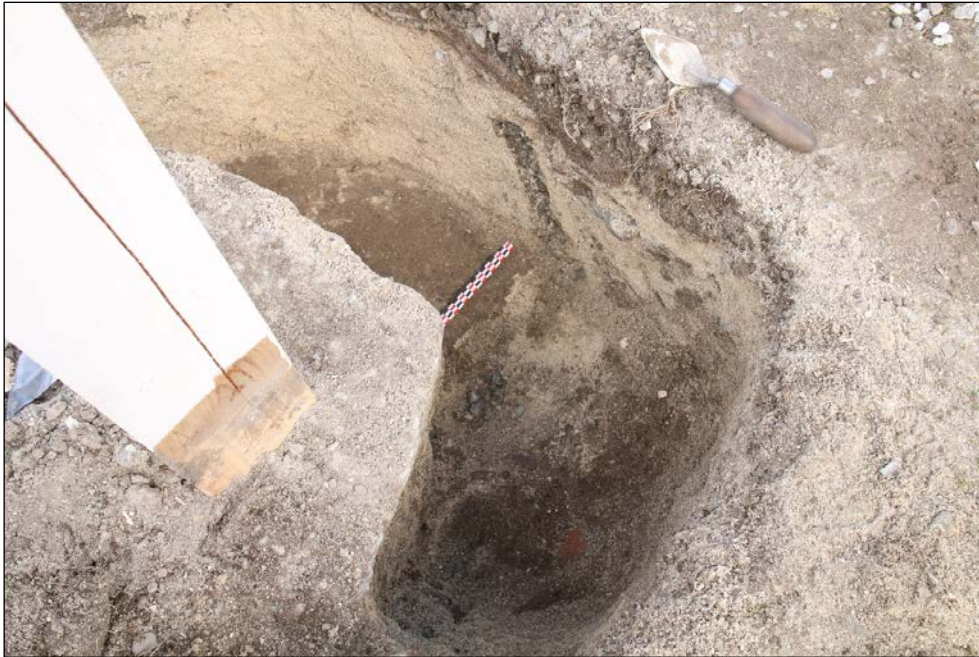
**Fig. 8 Hull 2. Samme situasjon, sett mot Ø. Kuttet og fyllmasse til kabelgrøften til høyre vises tydelig i forhold til lag 1 og 3. Da60264\_031.**

Det er foruroligende at etterkontrollen også påvist et annet inngrep innenfor eiendommen som utgjør et potensielt mer omfattende inngrep i avsetningene som ligger innenfor det vernet kirkestedet. Dette tok form av kabelgrøften som ble påtruffet i hull 2. Grøften har tydeligvis blitt gravd meget nylig og uten dispensasjon fra kulturminnelovens bestemmelser.

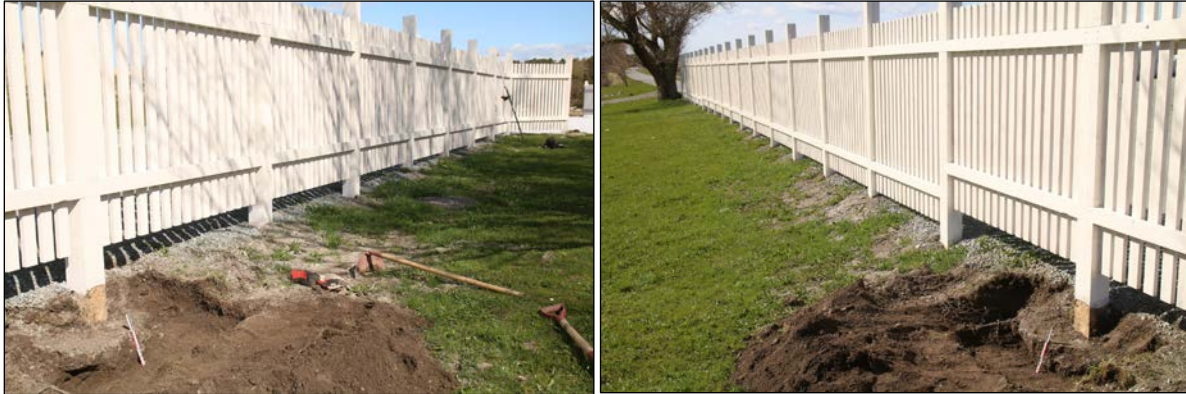
Fig. 9 Hull 3. Oversiktsbilder. Sett mot Ø og V. Da60264\_032 og Da60264\_033.

Øverst lå en løs brun jord, lag 1, ca. 20 cm tykk, tydelig omrotet i forbindelse med graving av fundamentet. Dette lå over et mer kompakt brun silt-sand blandet med skjell, sand, steiner, grus, og med spredt innhold av trekullfragmenter, røde teglfragmenter, mørtel, og bein, lag 2. Dette lå inntil betongfundament i sør og øst, men på vestre siden var den fjernet av en grunn kabel grøft til telefonlinje(?). Lag 2 hellet nedover og ble tykkere mot sør, ca. 20-30 cm tykk. Under dette ble det avdekket toppen av en mykere, mer fuktig humusholdige mørk brun silt-sand blandet med en del skjellsand, enkelte trekull- og røde teglfragmenter, samt enkelte dyrebeinfragmenter, lag 3. Dette fortsatt inn under betongfundamentet.

Betongfundamentet var ca. 30 cm tykk fra topp til bunn. Hullet for fundamentet har blitt kuttet ca. 10-15 cm ned gjennom lag 2, men stoppet over lag 3, som fortsetter under fundamentet.

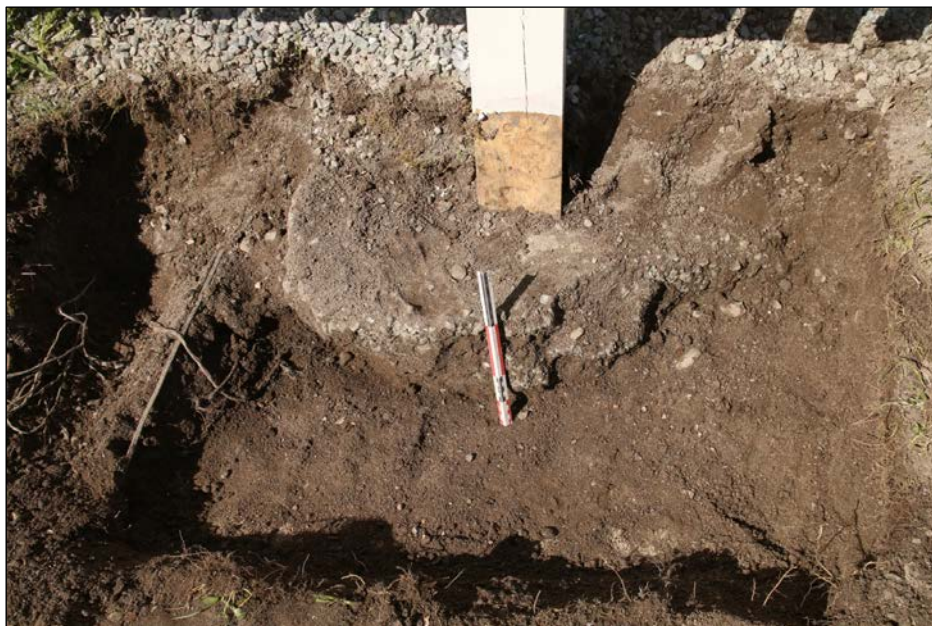
Fig. 10 Hull 3. Toppen av lag 2. Sett mot N. Da60264\_034.

Det fantes intet tegn til verken kutt eller fyllmasse i en vannledningsgrøft. I sammensetning og innhold likner både lag 2 og 3 på de skjellblandete silt-sandlagene som ble påtruffet i hullene 1 og 2. De har blitt dannet på stedet og deres spredte innhold av teglsteinfragmenter tyder på at de har blitt omrørt også i nyere tid.

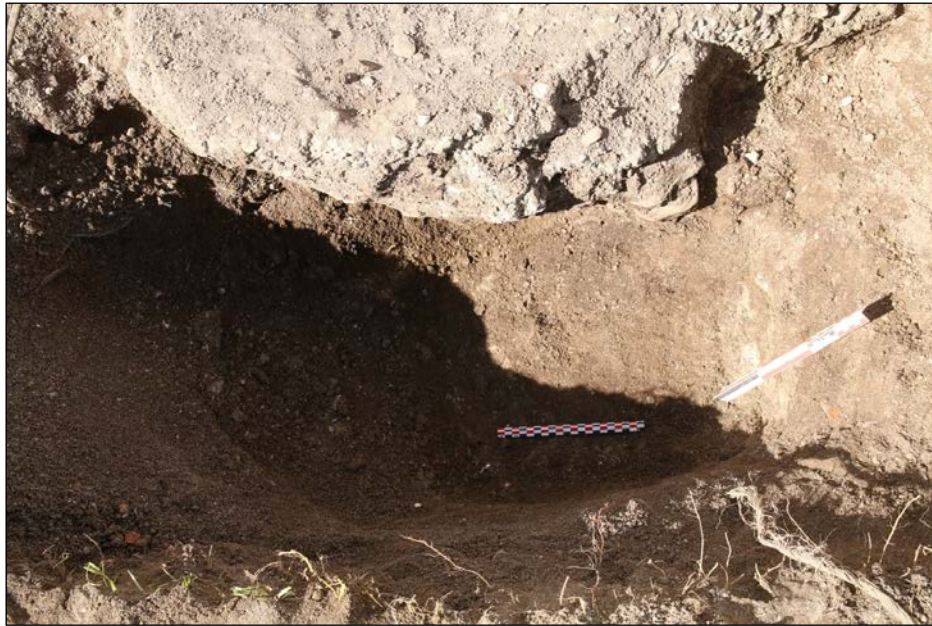
**Fig. 11 Hull 3. Toppen av lag 3. Sett mot N. Da60264\_038.**
