# ARKEOLOGISK OVERVÅKING I MARIAKIRKEN

Gamlebyen, Oslo

Tittel Arkeologisk overvåking i Mariakirken Gamlebyen, Oslo	Rapporttype/nummer NIKU Oppdragsrapport 119/2016	Publiseringsdato [Publiseringsdato]
	Prosjektnummer 1020878, 1020881	Oppdragstidspunkt 04.07.16-23.08.16
	Forsidebilde Søndre tverrskip avtorvet. Foto: NIKU_0106, NIKU	
Forfatter(e) Hovd, Line	Sider 28	Tilgjengelighet Åpen
	Avdeling Arkeologi

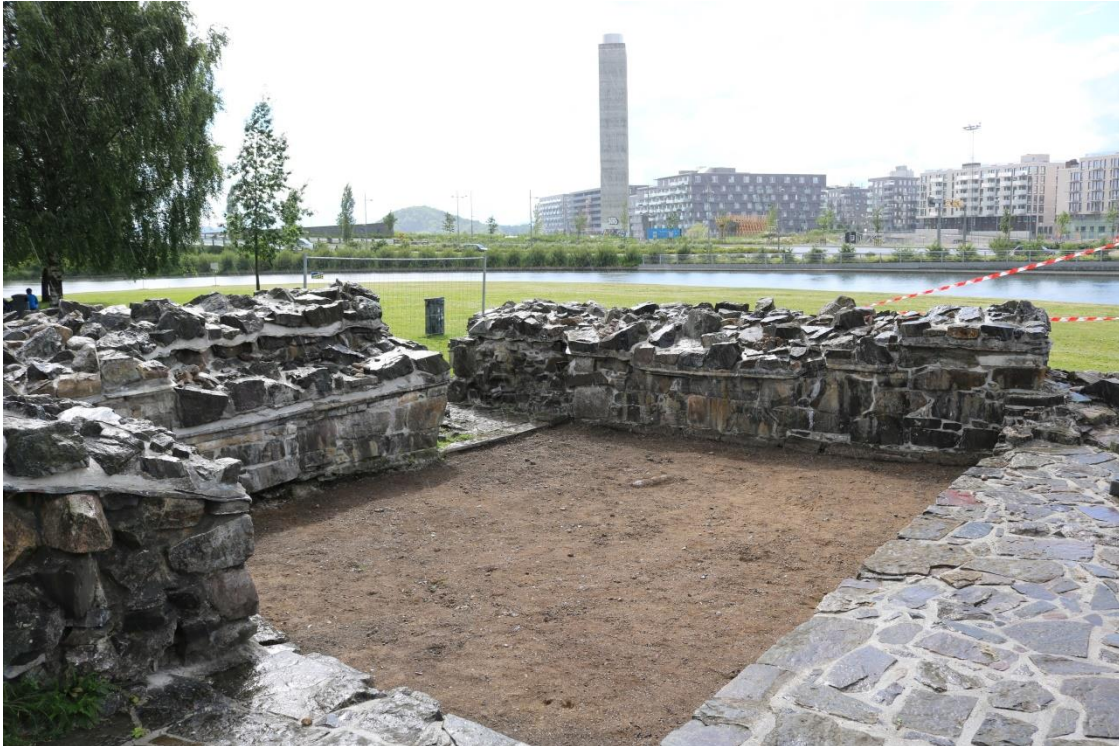
Figur 4: Søndre tårn etter fjerning av gress og torv. Foto: NIKU\_0073.

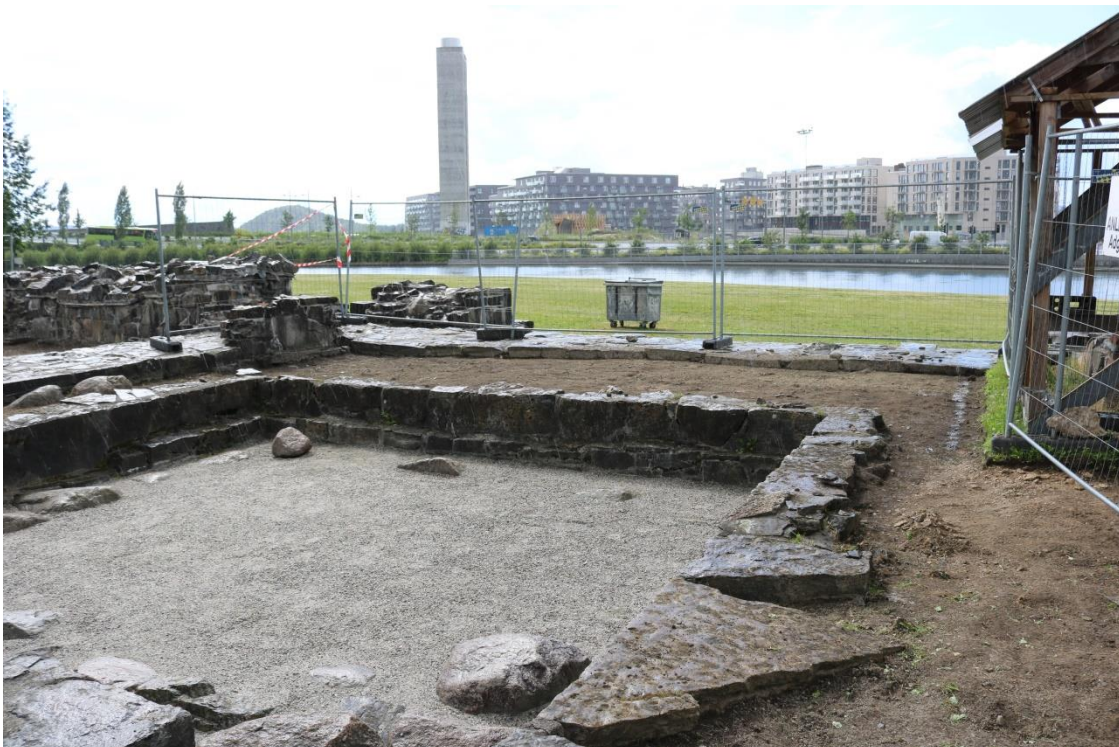
Figur 5: Område A2 og B3 rundt det romanske tårnet etter avtorving. Foto: NIKU\_0069.

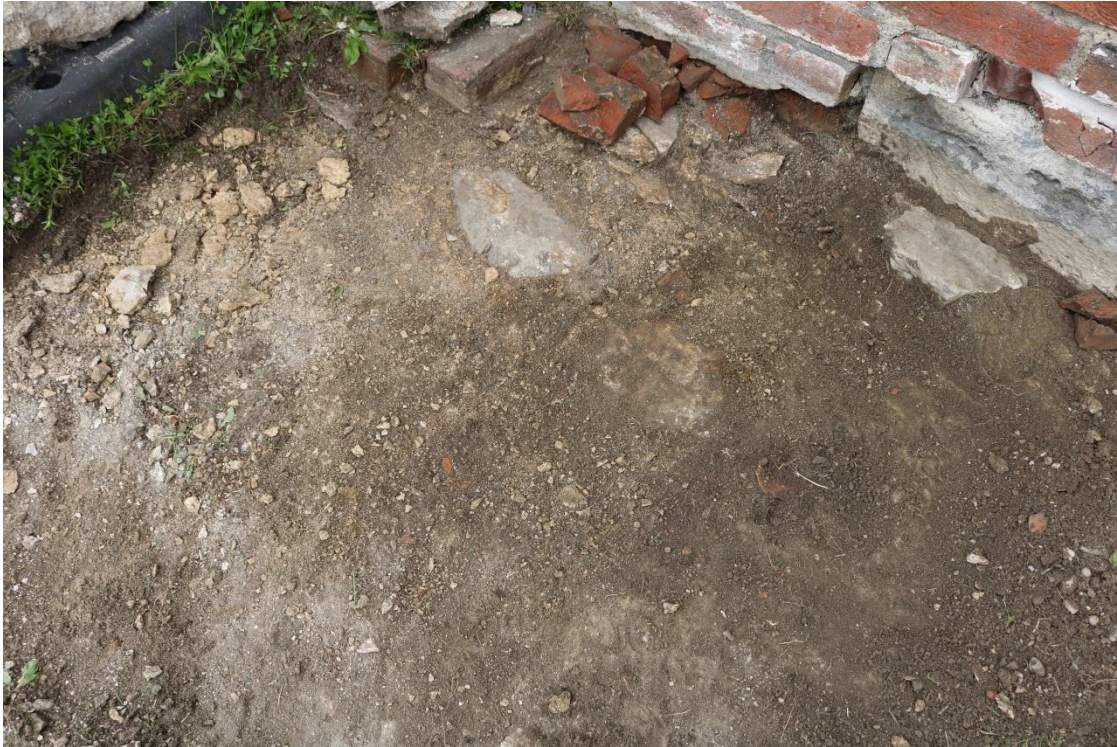
I den vestre enden av område B3 kom det, under avdekkingen, fram et lite område med mørtel og stein, og gresset ble fjernet forsiktig. Dette er trolig del av murverket mot det nordre tårnet. Området er lite, og det ble avgjort at området kunne dekkes til med duk og grus uten ytterligere inngrep i kulturlaget (O60).

**Figur 6: Flekk med mørtel og stein i område B3 (O60, SS67 og SS72). Foto: NIKU\_0024.**

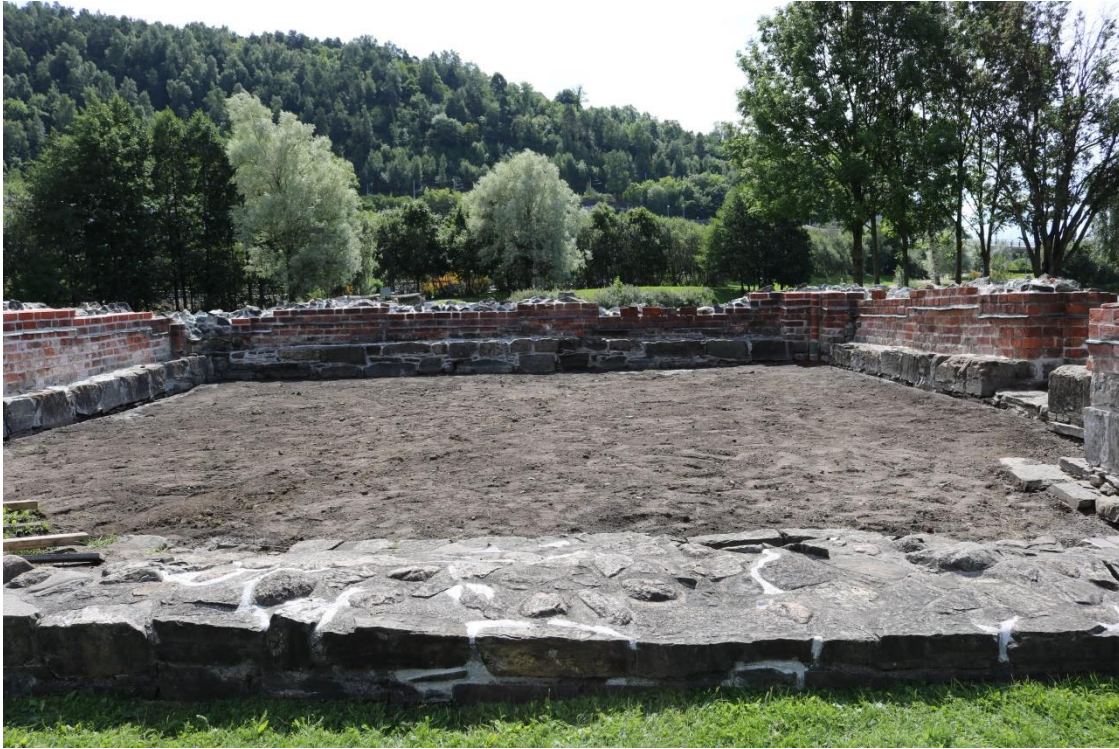
Figur 7: Søndre tverrskip etter fjerning av gress og torv med maskin. Foto: NIKU\_0090.

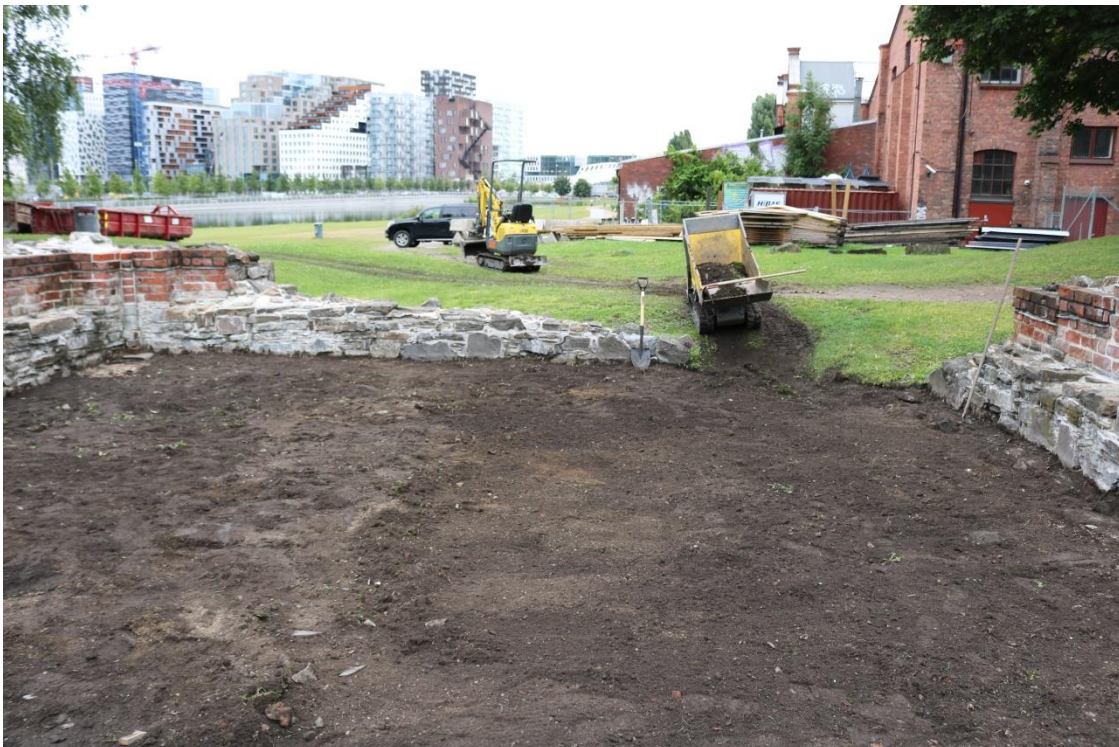
Figur 8: Nordre tverrskip etter avtorving med maskin. Foto: NIKU\_0123.

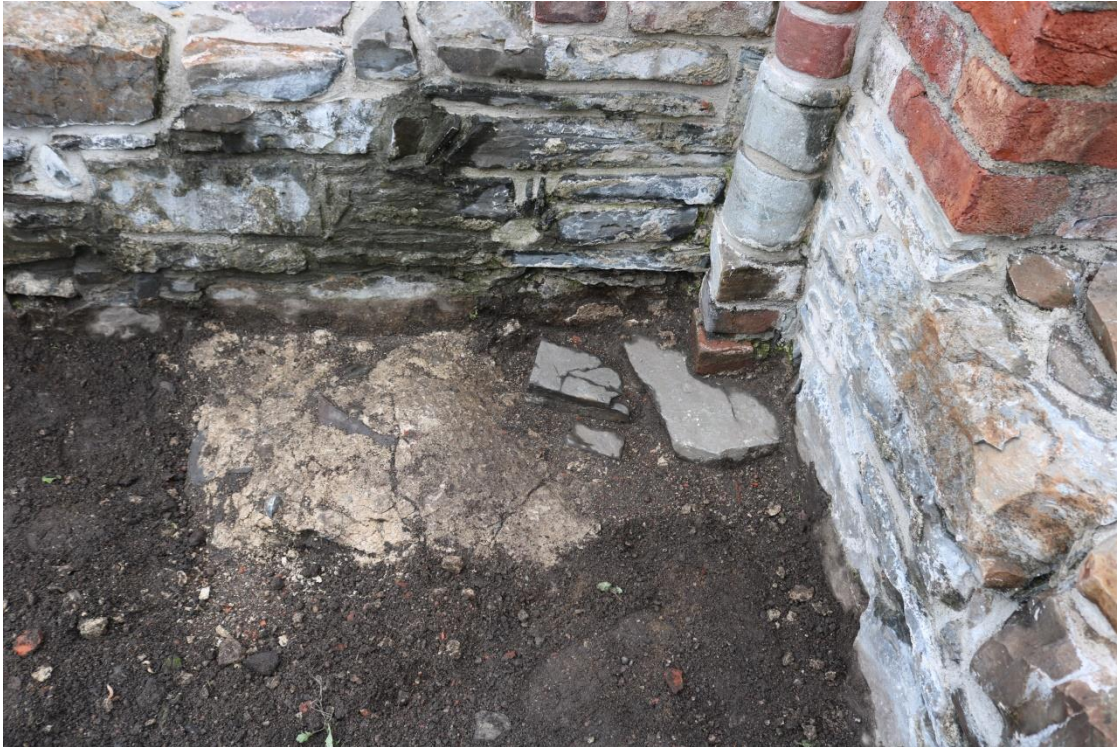
Innerst i det nordvestre hjørnet i det nordre tverrskipet ble det som i område B3 avdekket et mindre område med mørtel og noe stein da gresset forsiktig ble fjernet langs murkantene. Dette, om det ligger in situ, er også trolig en del av murverket. Området er lite, og det ble avgjort at området også her skulle dekkes til med duk og grus uten inngrep i kulturlaget.

Figur 9: Flekk med mørtel og stein i det nordre tverrskipet. Foto: NIKU\_0111.

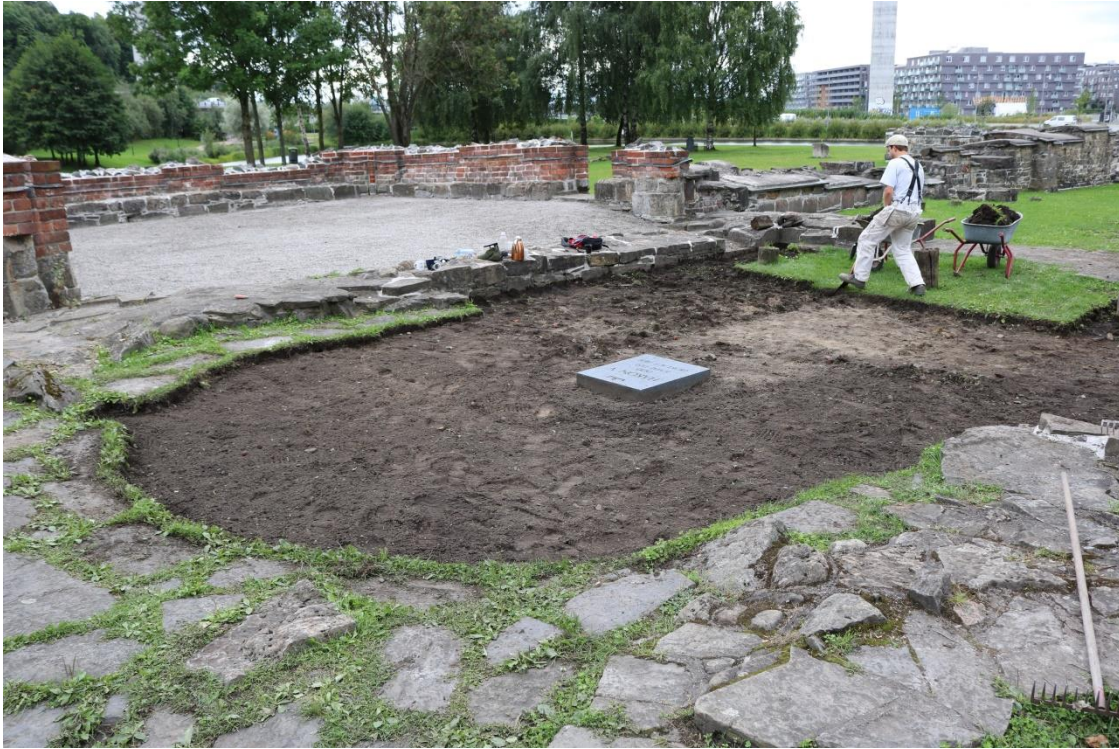
Figur 10: Avtorving av det romanske koret. Foto: NIKU\_0127.

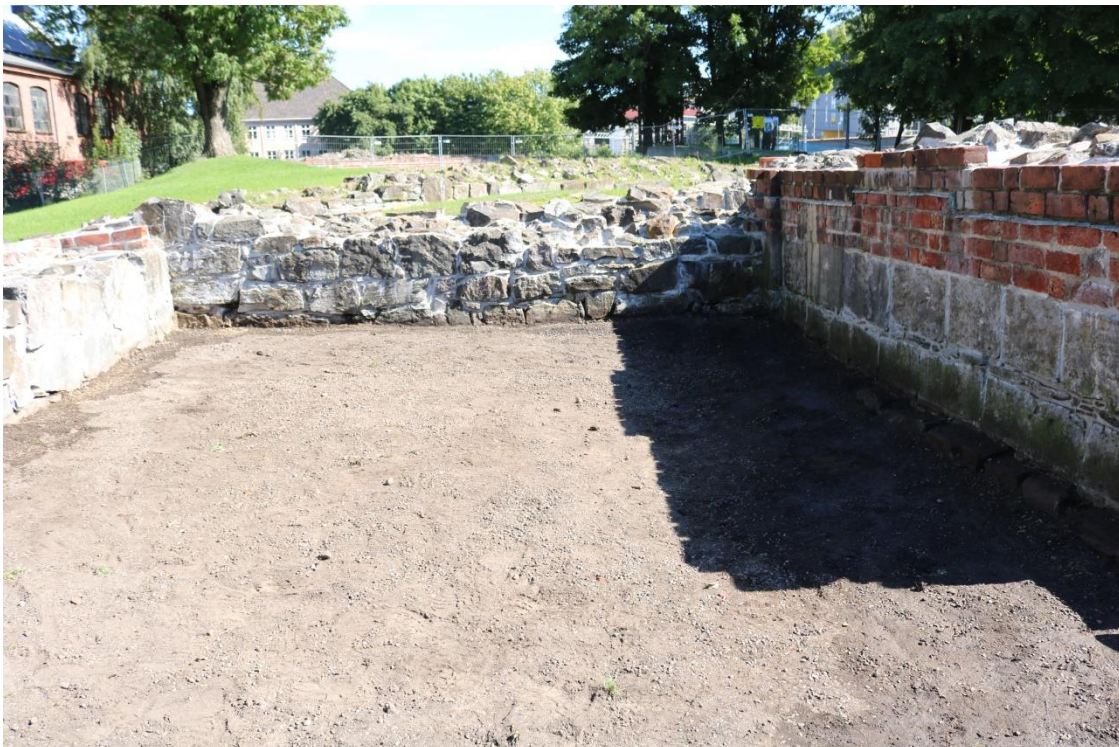
Figur 11: Avtorvet sakristi. Foto: NIKU\_0170.

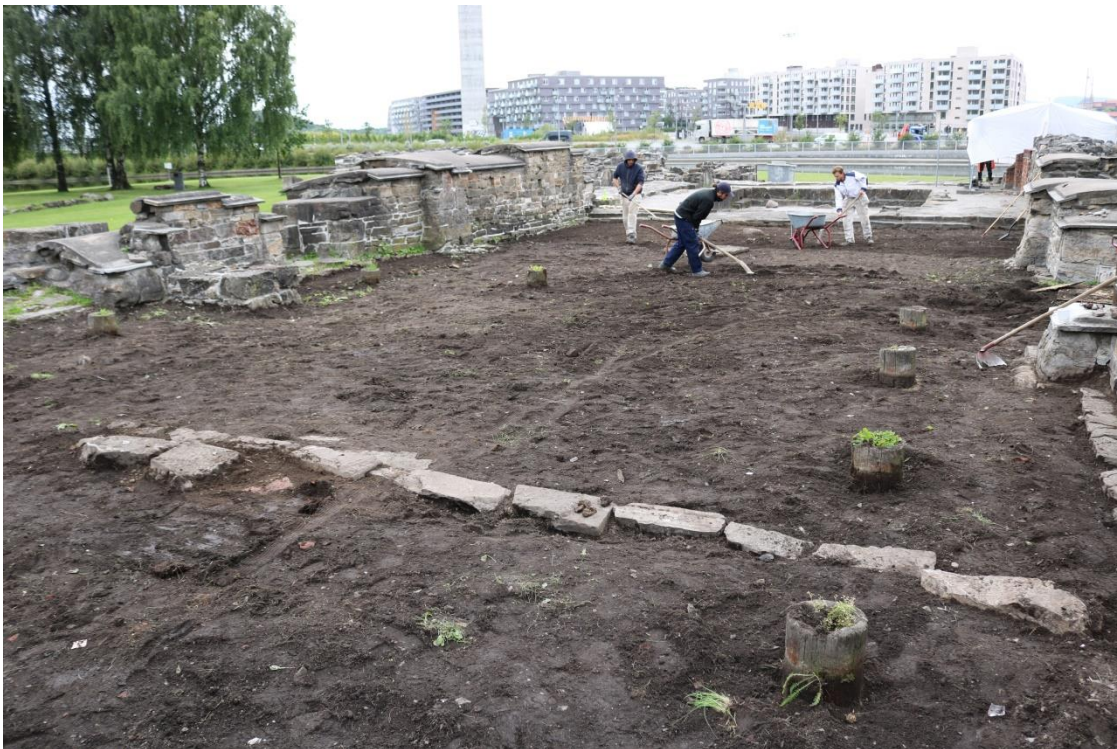
**Figur 12: Skipet avtorvet, hvor en rekke med steinheller har kommet fram i dagen. Foto: NIKU\_0152.**

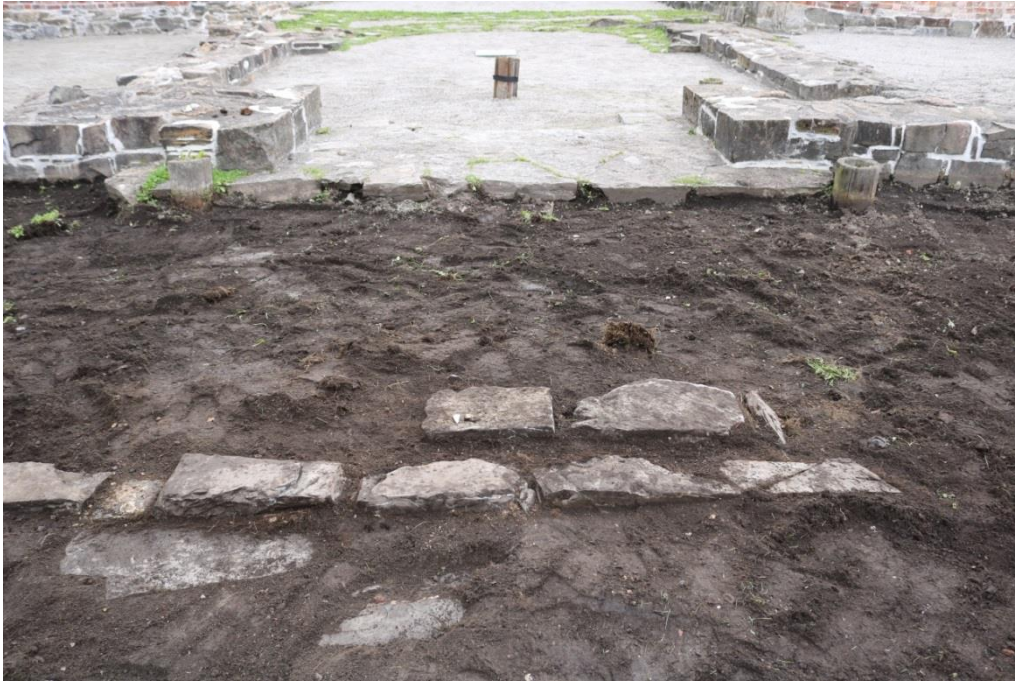
Under arbeidet med fjerningen av gresset og torvveksten i skipet kom det en rekke med steinheller opp i dagen. De to steinene lengst mot øst var allerede synlige igjennom gresset, mens rekken som fortsetter mot nord ble synlig først ved avtorvingen. Fra midten av skipet strekker rekken seg helt bort til den nordre veggen. Steinene ligger i de samme massene som ellers i skipet, moderne masser, og det er usikkert om de ligger in situ, eller om de har blitt lagt tilbake etter at området ble gravd ut. Dette er vanskelig å avgjøre da det bare er gresset som er fjernet ned til en 8 cm dybde. Det ble derfor bestemt at dette elementet kunne dekkes til med duk og grus. Det var ingen andre tegn på arkeologiske kulturminner i skipet.

Figur 13: Rekke med steinheller som kom opp i dagen ved fjerning av gress. Foto: NIKU\_0147.

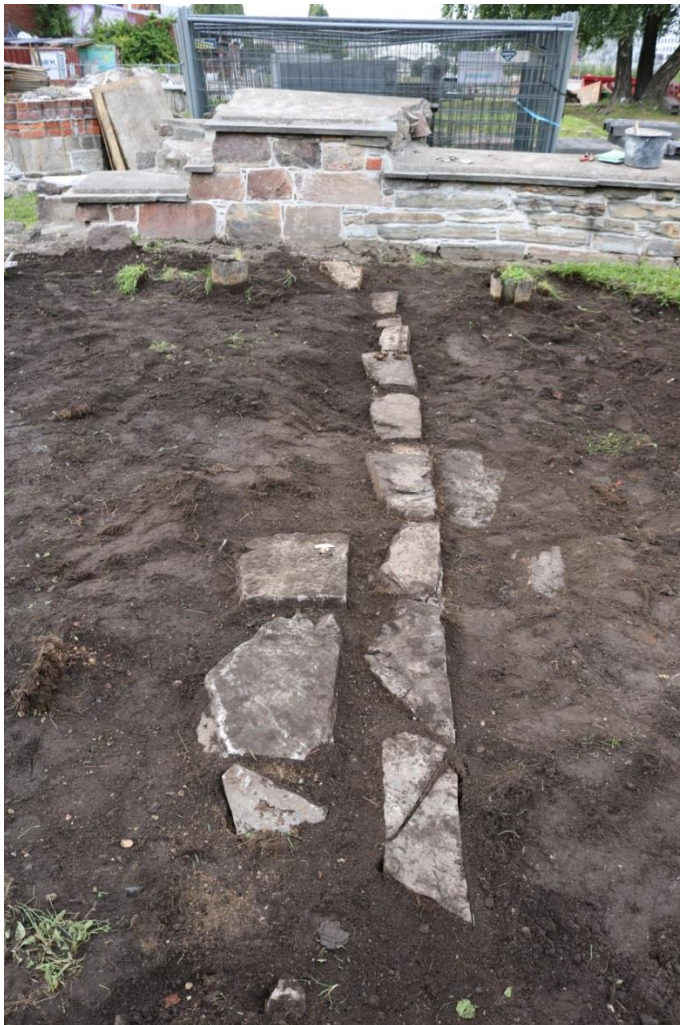
Figur 14: Rekke med steinheller som strekker seg mot den nordre veggen i skipet. Foto: NIKU\_0139.
