## ALTA MUSEUM, NILSENHuset OG RAFSHODESTUA

Teknisk tilstandsvurdering og vurdering av potensiale for bevaring og restaurering

Tittel Alta museum, Nilsenhuset og Rafshodestua Teknisk tilstandsvurdering og vurdering av potensiale for bevaring og restaurering	Rapporttype/nummer NIKU Oppdragsrapport 33/2017	Publiseringsdato 13.03.2017
	Prosjektnummer 1020704	Oppdragstidspunkt September 2016 - Mars 2017
	Forsidebilde Nilsenhuset og uthusene med deler av helleristningsfeltet i bakgrunnen. Fotograf: AC Flyen/NIKU	
Forfatter(e) Anne-Cathrine Flyen	Sider 70	Tilgjengelighet Åpen
	Avdeling Bygning

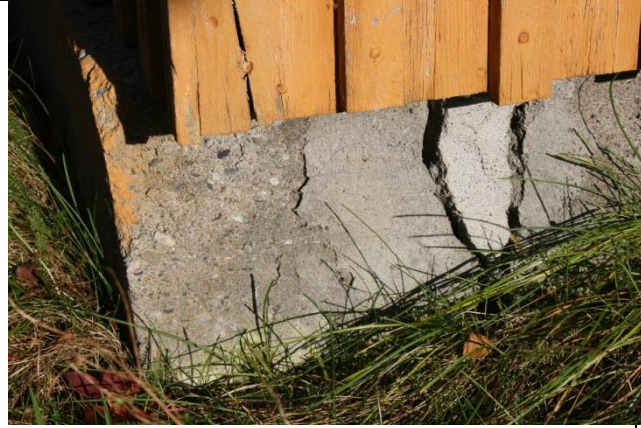
<b>Tilstand</b>
Fundamenteringen var ikke tilgjengelig for inspeksjon.
<p>Grunnmuren var synlig på vestfasaden, nordfasaden og østfasaden. Deler av sydfasaden lå inn i terrenget, og var derfor tildekket. Grunnmuren har flere kraftige sprekker; i sydfasaden like ved hjørnet mot vest (figur 13), to på nordfasaden nær hjørnet mot vest (figur 14), en på østfasaden nær hjørnet mot nord (figur 15) og en på østfasaden nær hjørnet mot syd (figur 16). Dette ser ut som en form for setningsskader, og det kan tyde på at grunnen beveger seg. Fra rapporten til Gerd Johanne Valen går det frem at gulvet i kjøkkenet får en stor opphøyning vinterstid. Det var ingen tegn til slik opphøyning ved inspeksjonstidspunktet. Sprekkene i grunnmuren og opphøyningen i gulvet over kjelleren kan tyde på at det er telefarlige masser under huset som presser/løfter opp potetkjellerens vegger når massene fryser om vinteren. Dette forårsakes av telehiv. Telehiv oppstår når vannet i bakken fryser til og utvider seg med rundt 10 %. Telehiv kan både løfte og skyve på grunnmurer. Dette skjer oftest i udrenert jord, men det kan også forekomme når det tilføres mye vann fra f.eks. høyere terreng. Mens bygningen var i bruk, var dette trolig ikke noe stort problem. Dårlig isolerte, oppvarmede bygninger gir fra seg mye varme, og varmetapet fra bygningen fungerte antakelig som «telesikring».</p>

Figur 13: Sprekk i grunnmuren på sydfasaden like ved hjørnet mot vest. Fotograf: AC Flyen/NIKU

<b>Anbefalte tiltak</b>
<p>Her må det gjøres tiltak som fører til at grunnen ikke lenger kan løfte grunnmuren. Aller først skritt er vanligvis å sørge for at overflatevann ledes bort fra veggene. På Nilsenhuset er det imidlertid ikke renner og nedløp. Montering av dette kan endre bygningens karakter mye, og er trolig ikke ønskelig. Det vil uansett være viktig å sørge for at vann renner bort fra bygningen. For å sikre avrenning bort fra huset bør det være fall fra bygningskroppen. Riksantikvaren anbefaler et fall på minimum 1:15 i en bredde av minst en meter rundt huset. Det vil si at terrenget skal ligge minst 7 cm lavere én meter ut fra huset enn inne ved grunnmuren. På Nilsenhuset er dette først og fremst et problem på oversiden av bygningen mot syd. Her faller terrenget inn mot bygningskroppen.</p> <p>Bygningen står imidlertid på fuktig grunn, så det er sannsynlig at telesikring må ordnes ved hjelp av andre bygningsmessige tiltak. Drenering og utskifting av jordmasser med drenerende, ikke-telefarlige masser som grov sand, pukk, kult, lettkinker eller skumglass vil derfor trolig være nødvendig. Det å legge ut drensledninger er imidlertid et stort og kostbart arbeid, ettersom disse må legges relativt dypt og krever en del gravearbeid. En annen mulighet er å forsøke å isolere bakken langs grunnmuren isteden, det vil si å legge ut markisolasjon. Det er vanskelig å være spesifikk på hva som er tilstrekkelig metode uten å vite mer om grunnforhold og fundamentering.</p> <p>NIKU anbefaler derfor at disse forholdene undersøkes nøye før man går videre med å bestemme tiltakene. En del informasjon om grunnforholdene kan trolig finnes i byggesaken til museets hovedhus. Telesikring av hus utføres av mange entreprenører. En del tips kan finnes i Riksantikvarens informasjonsblad om emnet, som ligger vedlagt denne rapporten. For øvrig må arbeidet planlegges etter retningslinjer som bl.a. kan finnes i SINTEF-Byggforsk sin informasjonsserie med byggedetaljblader. Disse er vel kjent for seriøse aktører i byggebransjen.</p> <p>Reparasjon av sprekker i grunnmuren gjøres først etter at årsaken er funnet og utbedret.</p>

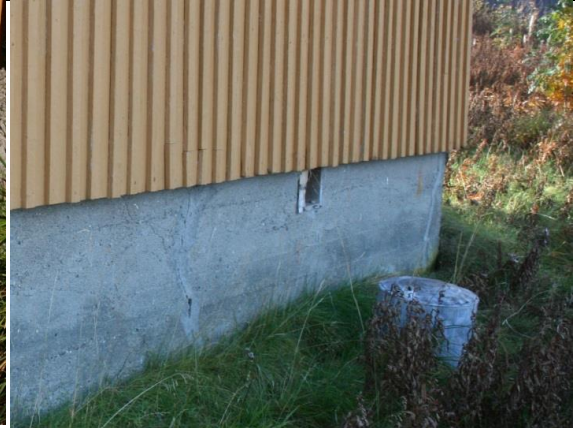
Figur 14: Sprekker i grunnmuren på nordfasaden nær hjørnet mot vest. Disse er tidligere forsøkt tettet igjen med mørtel. Fotograf: AC Flyen/NIKU

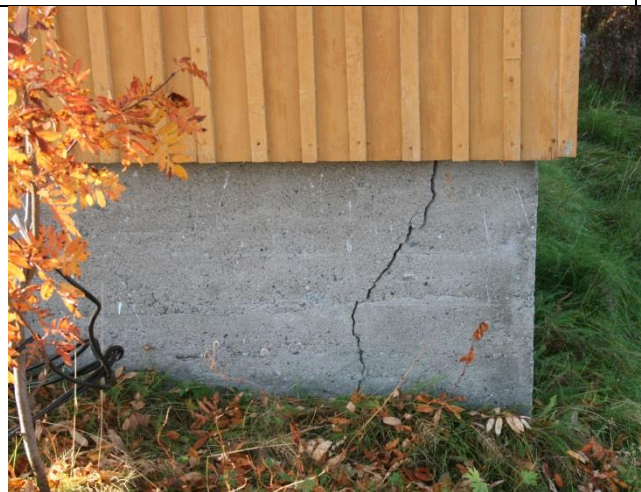
Figur 15: Sprekk i grunnmuren på østfasaden nær hjørnet mot nord. Fotograf: AC Flyen/NIKU 2510

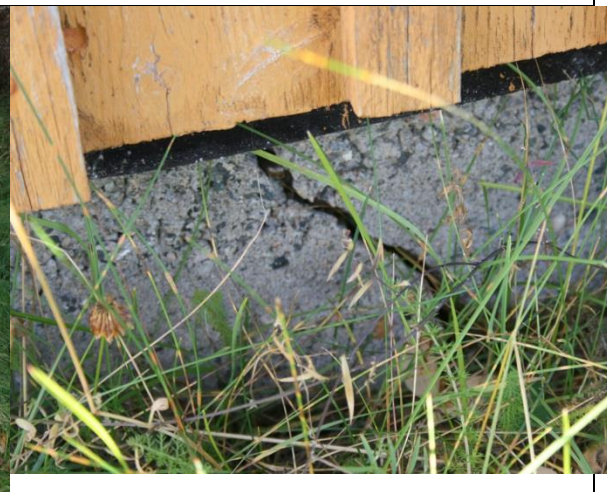
Figur 16: Sprekker i grunnmuren på østfasaden nær hjørnet mot syd. Fotograf: AC Flyen/NIKU 2516

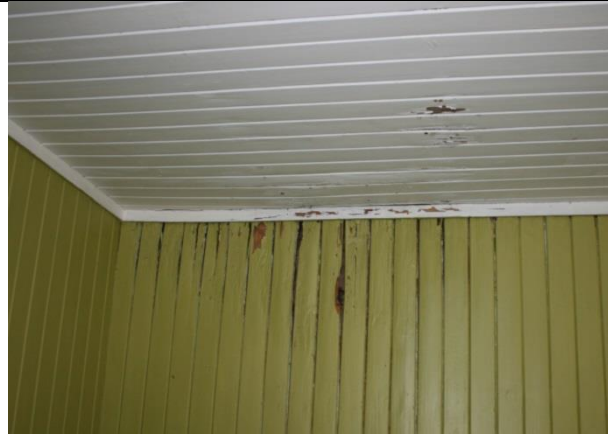
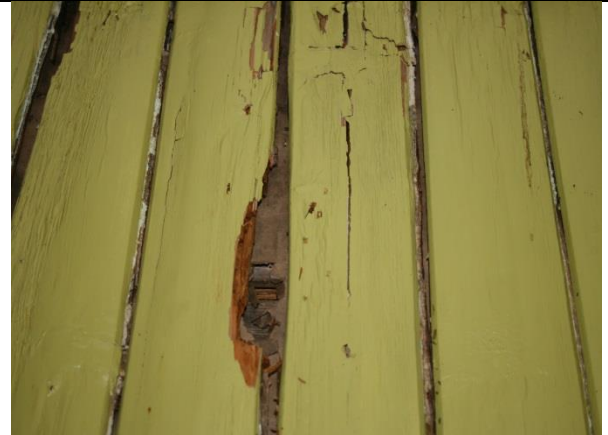
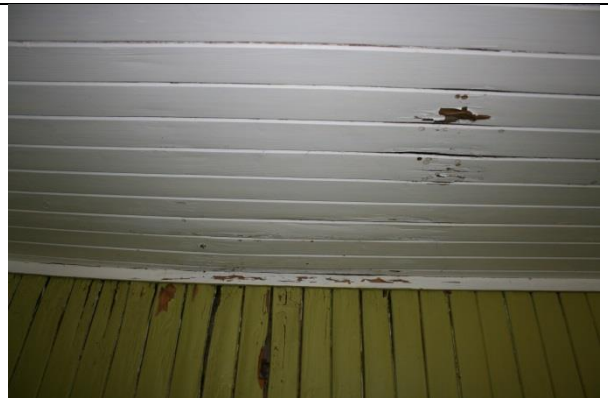
En kraftig råteskade er synlig i himlingen og nedover veggen i 1. etasje i stuen på veggen mot syd (figur 17 - 18 – 19). Skaden er ikke synlig fra utsiden (figur 20) og heller ikke i 2. etasje. I 2. etasje ligger skaden inne i blindloftet. Råteskaden har sannsynligvis gitt svekkelser både i takkonstruksjonen, i veggkonstruksjonen/lafteplaneken og i etasjeskillet. Skaden er kraftig, og panelet er stedvis helt nedbrutt slik at lafteplanken er synlig innenfor. Råtesopper må ha god vanntilførsel for å kunne utvikles så kraftig som her, og det er sannsynlig at vann har kommet inn gjennom taket, muligens ved gradrennen, og fulgt veggen nedover og ut i etasjeskillet og himlingen. Skaden er relativt gammel.

Figur 17: Kraftig råteskade i himlingen og nedover veggen i 1. etasje i stuen på veggen mot syd. Fotograf: AC Flyen/NIKU

Figur 18: Kraftig råteskade i himlingen og nedover veggen i 1. etasje i stuen på veggen mot syd. Fotograf: AC Flyen/NIKU

Figur 19: Kraftig råteskade i himlingen og nedover veggen i 1. etasje i stuen på veggen mot syd. Fotograf: AC Flyen/NIKU

Vegg, tak og etasjeskille bør åpnes slik at hele skadeområdet kan avdekkes. Det er også nødvendig å komme til inne i blindloftet. Bærekonstruksjoner som er svekket av råte, må repareres/byttes ut. Likeledes må også råteskadd himling og panel repareres/byttes ut. NIKU anser bygningen som

verneverdig, og bygningsdelene som skiftes ut bør derfor erstattes av kopi med samme materialer, dimensjoner og utførelse.

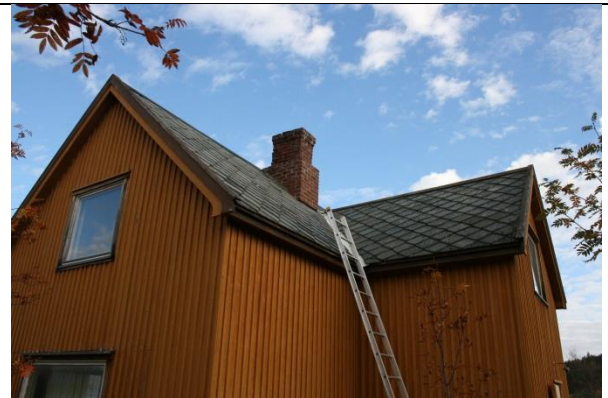
Figur 20: Råteskaden er ikke synlig fra utsiden ettersom den ligger inne på «blindloftet» og ikke ut i ytterveggen.. Fotograf: AC Flyen/NIKU

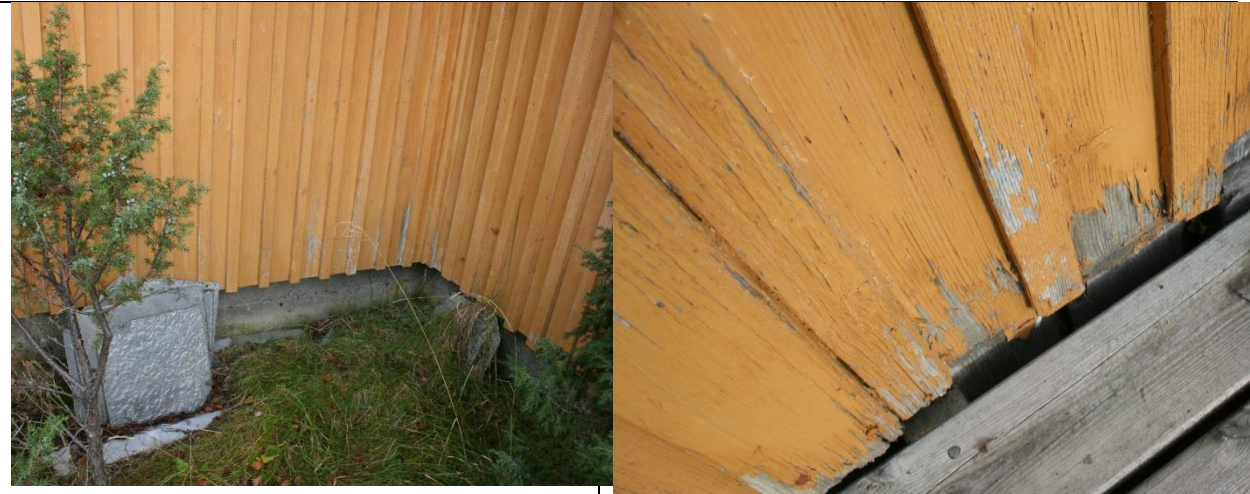
Figur 21: Panelet er værslitt og stedvis noe oppsprukket.  
Fotograf: AC Flyen/NIKU

Panelet bør skrapes og males.

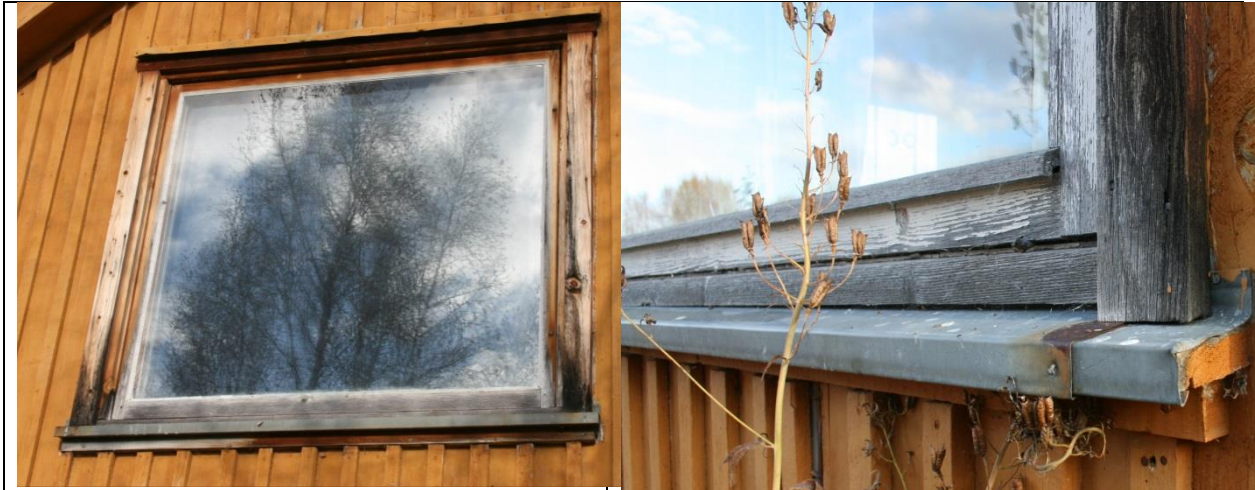
Vinduene er ikke originale, og er trolig byttet en gang på 1950- eller 60-tallet. Vinduene står dels uten maling og dels med svært nedbrutt maling. (figur 23, 24, 25, 26). De er værslitte og dårlig vedlikeholdt og enkelte har små, lokale råteskader.

Figur 23: Vinduene står dels uten maling og dels med svært nedbrutt maling. Her 2. etasje mot øst. Fotograf: AC Flyen/NIKU

Vinduene er ikke så skadet at de rent teknisk må skiftes. De har imidlertid endret husets opprinnelige karakter betydelig ettersom de opprinnelige vinduene var to- og tre-fags vinduer. Dagens vinduer er også svært nedslitt og gir bygningen et sjuuskete preg. I et kott i 2. etasje i huset står det lagret en del vinduer. Dette kan være Nilsenhusets opprinnelige vinduer, men de ble ikke grundig undersøkt under befaringen. Dersom det er de opprinnelige vinduene, bør det vurderes å bytte disse mot de som står i veggene i dag. Avhengig av hva bygningen skal brukes til og hvilke krav museet stiller til innklimaet, kan vinduene eventuelt oppgraderes ved å sette inn nye innervinduer med isolerglass.

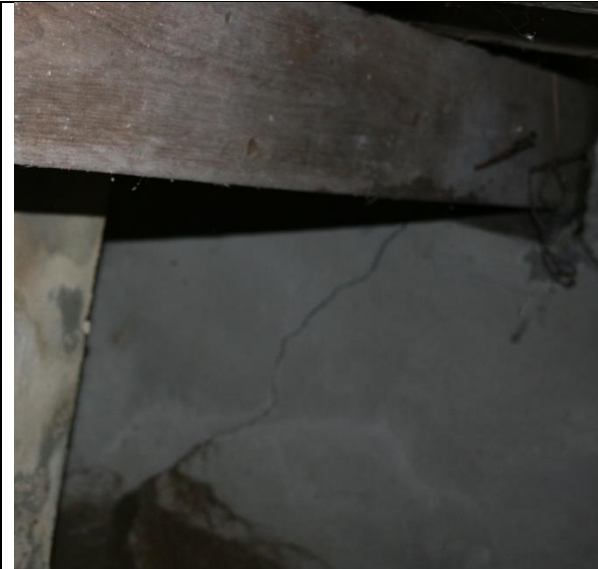
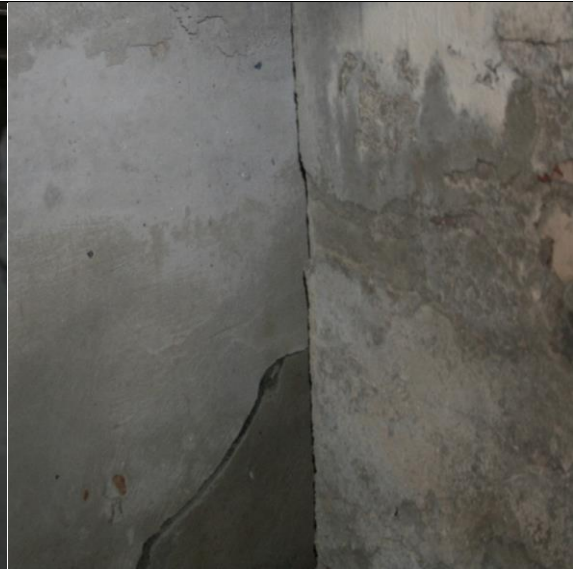
Figur 33: Kjellermuren har en del sprekker Fotograf: AC Flyen/NIKU

Figur 34: Kjellermuren har en del sprekker Fotograf: AC Flyen/NIKU

Utbedring av forholdene for kjellermuren vil være de samme for grunnmuren. Sprekkene i muren ansees ikke som så problematiske at de trenger utbedring dersom årsaken til at sprekken har oppstått avklares og utbedres som beskrevet under punktet *Fundament og grunnmur* på side 17. Se derfor beskrivelsene av anbefalte tiltak for grunnmuren. Dette vil bedre fuktforholdene i kjelleren. Nedbrutt treverk og annet som ligger på gulvet i kjelleren bør ryddes vekk. Dersom trappen ned i kjelleren skal benyttes må denne utbedres.

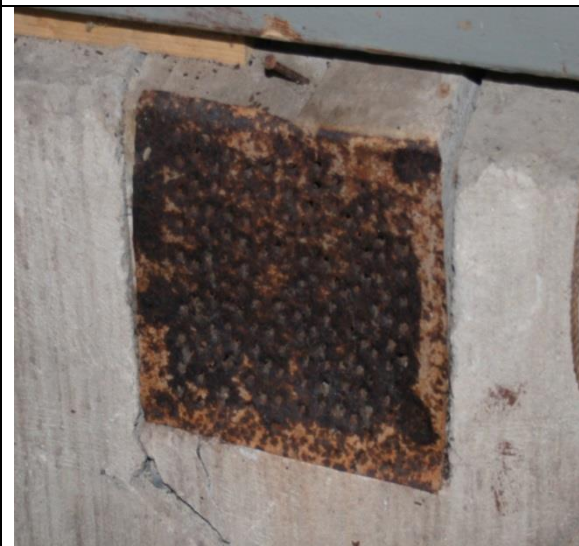
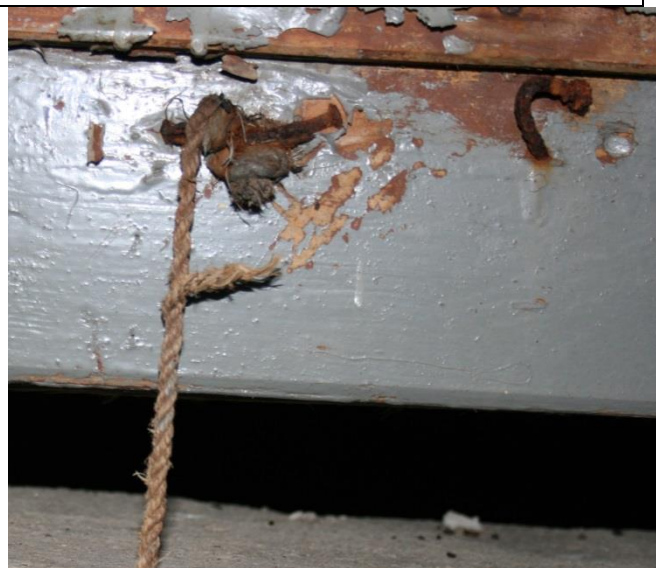
En lem i gulvet på kjøkkenet fører ned til en liten potetkjeller via en tretrapp (figur 27, 28). Nedre del av trappen er helt nedbrutt av råte, og restene ligger på kjellergulvet (figur 29, 30). Kjelleren er støpt med tykke vegger og har lufteluker ut i friluft gjennom veggene (foto 31, 32). Kjellermuren har en del sprekker (figur 33, 34) og jernristen foran lufteluken og spiker i kjelleråpningen viser tydelige tegn på stor fuktbelastning (figur 35, 36).

Figur 35: Jernristen foran lufteluken og spiker i kjelleråpningen viser tydelige tegn på stor fuktbelastning. Fotograf: AC Flyen/NIKU

Figur 36: Jernristen foran lufteluken og spiker i kjelleråpningen viser tydelige tegn på stor fuktbelastning. Fotograf: AC Flyen/NIKU

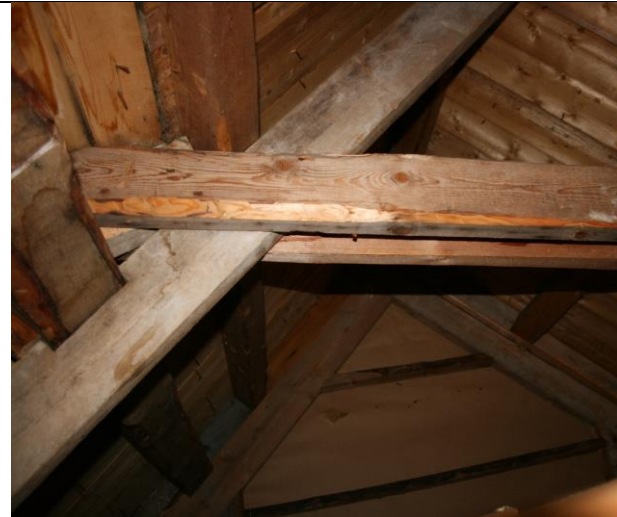
Loftet var tilgjengelig via luke i taket. Det var ingen synlige tegn til skader og loftet var luftig og fint. Området ved blindloftet der den kraftige råteskaden ligger var ikke tilgjengelig. (figur 61, 62, 63, 64)

Figur 61: Det var ingen synlige tegn til skader, selv om det var en del ufarlige fuktskjolder. Loftet var luftig og fint.  
Fotograf: AC Flyen/NIKU

Ingen spesielle tiltak nødvendig utover det som er beskrevet om skaden ved blindloftet.

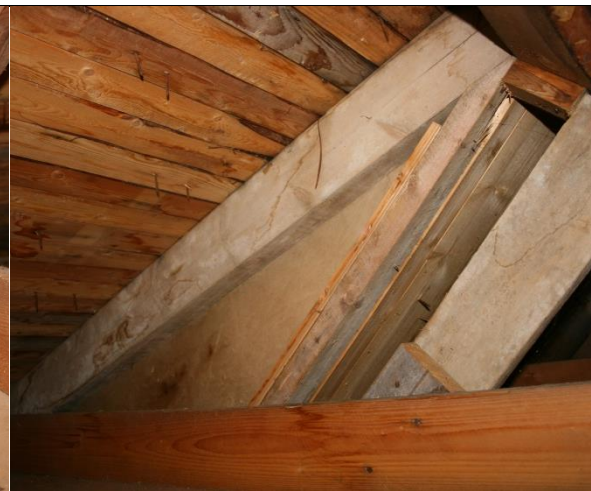
Figur 64: Konstruksjonsdetaljer ved takopplettet. Dette er et svakt punkt der det ofte opptrer skader. Heller ikke her var det synlige skader, bare litt fuktskjolder i undertaket rundt takopplettet. Fotograf: AC Flyen/NIKU

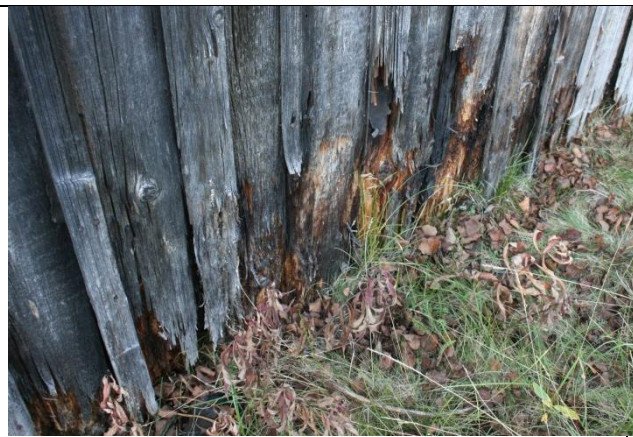
<b>Tilstand</b>
Taket har kollapset og falt inn i bygningen. Golvet er vanskelig tilgjengelig og knapt synlig under materialene og massene fra taket. Tilstanden er derfor vanskelig å fastslå. Panelet går ned i bakken og har kraftige råteskader i nedkant (figur x). Råten har også høyst sannsynlig gått inn i rammekonstruksjonen inne i veggen, først og fremst i «bunsvillen». Også øvre del av veggen er sterkt nedbrutt av råte (figur x). Denne delen er eksponert ettersom takkonstruksjonen har falt ned.
<b>Anbefalte tiltak</b>
Bygningen bør tømmes for alt innvendig. Deretter må tilstanden beskrives grundigere. Det er sannsynlig at konstruksjonen må tas ned og deretter settes opp igjen som en form for kopi.

Figur 72: Panelet har kraftige råteskader i nedre del. Her på vestveggen. Fotograf: AC Flyen/NIKU

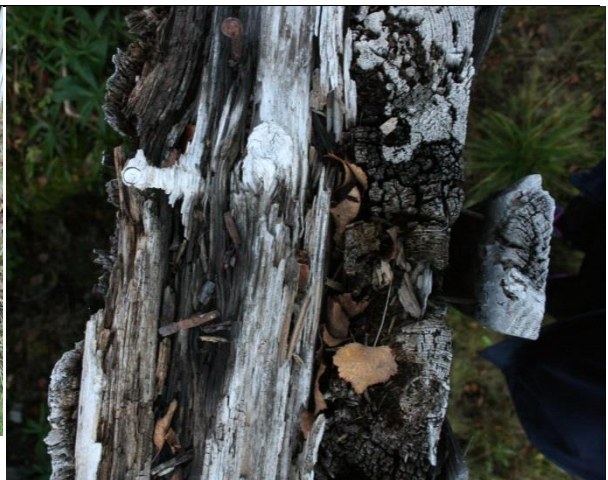
Figur 73: Øvre del av veggen er sterkt nedbrutt av råte: AC Flyen/NIKU

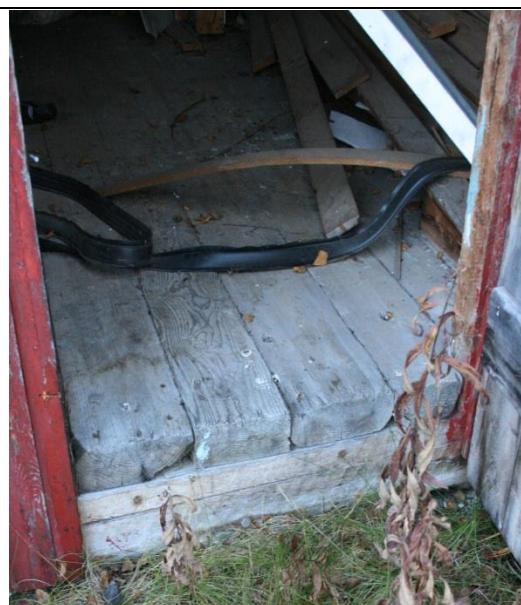
Figur 81: Gulvet hadde ingen synlige tegn til råteskader, men det kan være svekkelser i underkant. Fotograf: AC Flyen/NIKU

Etter at uthuset er tømt for innhold, må også tilstanden på resten av gulvet vurderes.

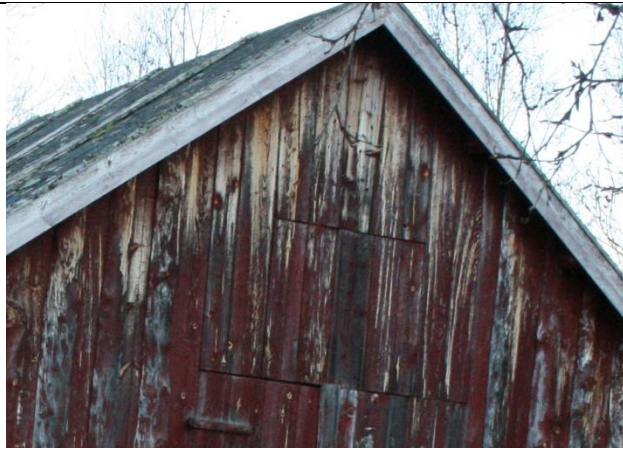
Panelet er svært malingslitt og stedvis oppsprukket, imidlertid er det kun i nedkant det er råteskader. Slike skader fins i nedkant av panelet på alle fasadene, men er spesielt kraftige i sydfasaden og på deler av nordfasaden. Langs alle fasader vokser det mye vegetasjon helt innpå veggen. Et stort tre står helt inntil bygningen.

Figur 86: Panelet er malingsslitt og stedvis oppsprukket, her i vestveggen. Fotograf: AC Flyen/NIKU

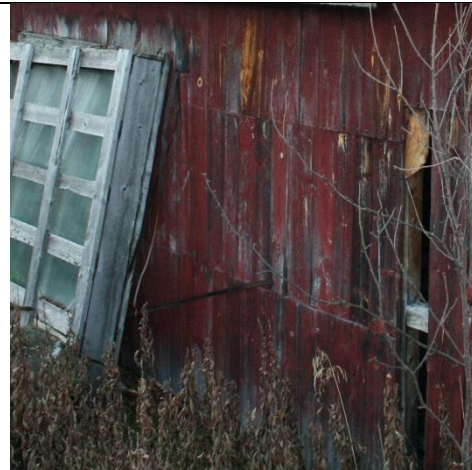
Figur 87: Det er tydelige råteskader i nedkant av panelet på alle fasader, her i sydveggen. Fotograf: AC Flyen/NIKU

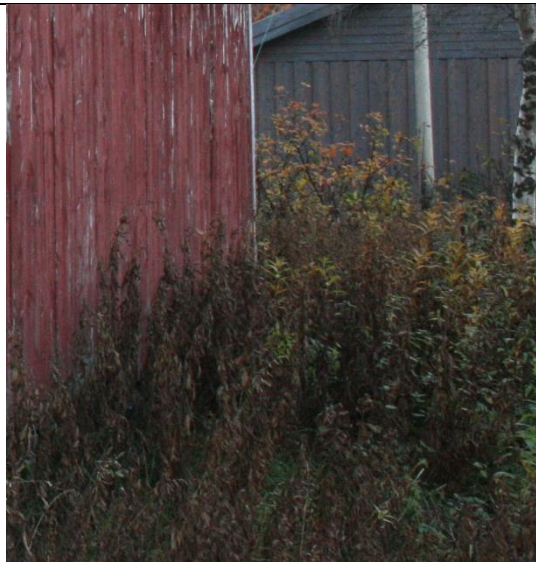
Vekster så tett på huskroppen holder på fuktighet og er ikke gunstig for konstruksjonen.

Figur 88: All begroing helt innpå husveggen holder på fuktighet og hindrer uttørring. Dette er ikke heldig for panel og veggkonstruksjon. Fotograf: AC Flyen/NIKU

Hold gress/lyng kort, og fjern tre og buskvekster inntil huskroppen. Vegetasjon inntil hus kan holde på fukt og føre til at husvegger ikke tørker.

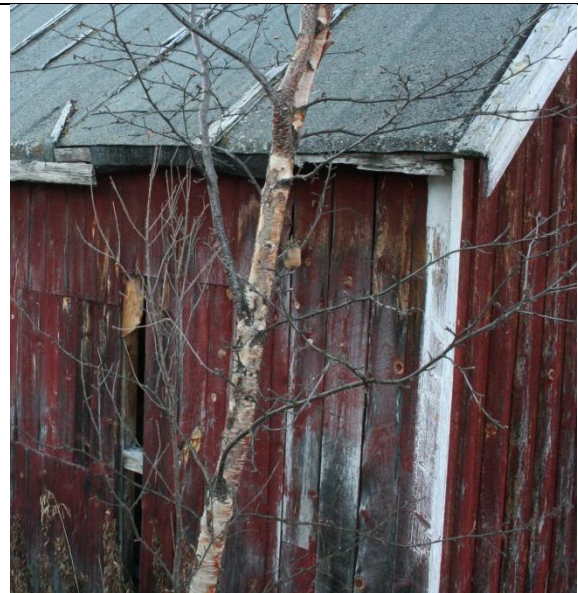
Figur 89: trær helt innpå huskroppen holder også på fuktighet og kan føre til råteskader, som her i sydveggen. Fotograf: AC Flyen/NIKU

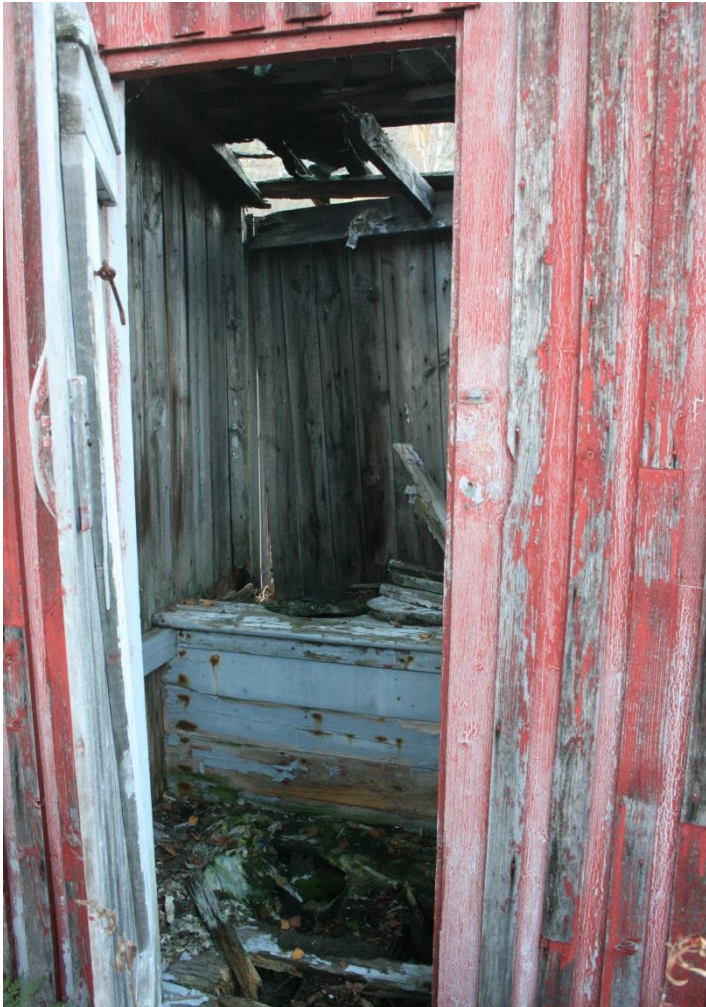
Foto 92: Innvendig er det svært synlig at utedoens konstruksjon er svært nedbrutt av råte. Imidlertid er do-benken relativt intakt. . Fotograf: AC Flyen/NIKU

<b>Tilstand</b>
Rammekonstruksjonen i sidene har råteskader i nedkant og oppe ved taket. Gulvet er sterkt nedbrutt og har knapt bærende egenskaper igjen. Likeledes er taket nærmest borte ettersom mesteparten har falt ned inne i bygningskroppen. Do-benken er relativt intakt, men er stedvis råteskadet i nedkant.
<b>Anbefalte tiltak</b>
Alle bærende deler, og spesielt gulv og tak i utedoen er så sterkt nedbrutt av råte at konstruksjonen bør tas ned og gjenskapes. Mest mulig av det opprinnelige materialene bør brukes i en eventuell gjenskaping av utedoen.

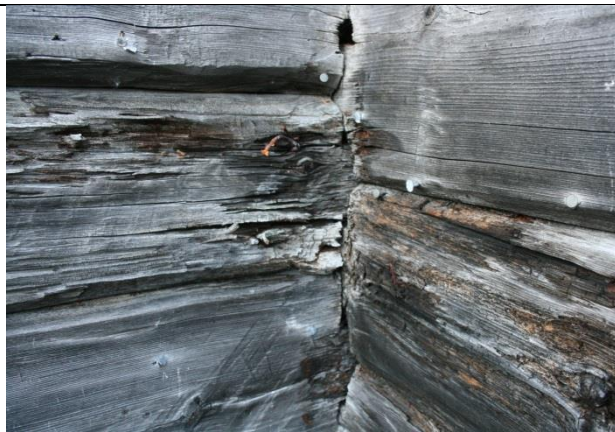
<b>Tilstand</b>
Bæresystemet utgjøres av den laftede tømmerkonstruksjonen og av tilbygget i flyplassplank som også er utført i en enkel laftekonstruksjon. Det fins hverken gulv- eller takkonstruksjon.
Tømmeret er i dårlig forfatning, og er stedvis svært nedbrutt av råte. Råteskader opptrer i de fleste horisontale deler, det vil si i øverste omfar, i vindus- og døråpninger. Treverket i flere av hjørnene i laftekonstruksjonen er også sterkt nedbrutt av råte. Det er også noen råteskader i laftehodene.

Figur 97: Råteskader i hjørnet mot sydøst på tømmerkonstruksjonen. Fotograf: AC Flyen/NIKU

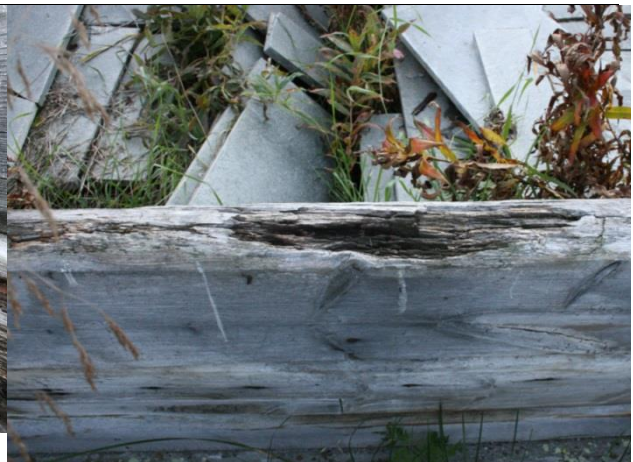
Figur 98: Råteskader i vindusåpning. Fotograf: AC Flyen/NIKU

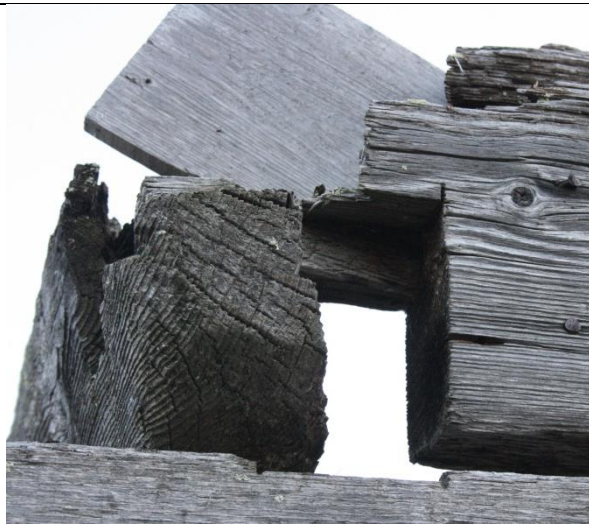
Figur 99: Laftet er dårlig satt sammen, og konstruksjonen er ikke stabil. Fotograf: AC Flyen/NIKU
