BØNSPARSELLEN, HOVEDBANEN

Bistand til implementering av delplan "På gamle spor og stier"
Avsluttende rapport Fase I-V

Tittel Bønsparsellen, Hovedbanen Bistand til implementering av delplan "På gamle spor og stier" Avsluttende rapport Fase I-V	Rapporttype/nummer NIKU Oppdragsrapport 189/2015	Publiseringsdato 07.01.2016
	Prosjektnummer 1020526	Oppdragstidspunkt Desember 2015
	Forsidebilde Bro III og litt av jernbane traséen i 2006. Foto: AC Flyen, NIKU	
Forfatter(e) Anne-Cathrine Flyen	Sider 51	Tilgjengelighet Åpen
	Avdeling Bygning

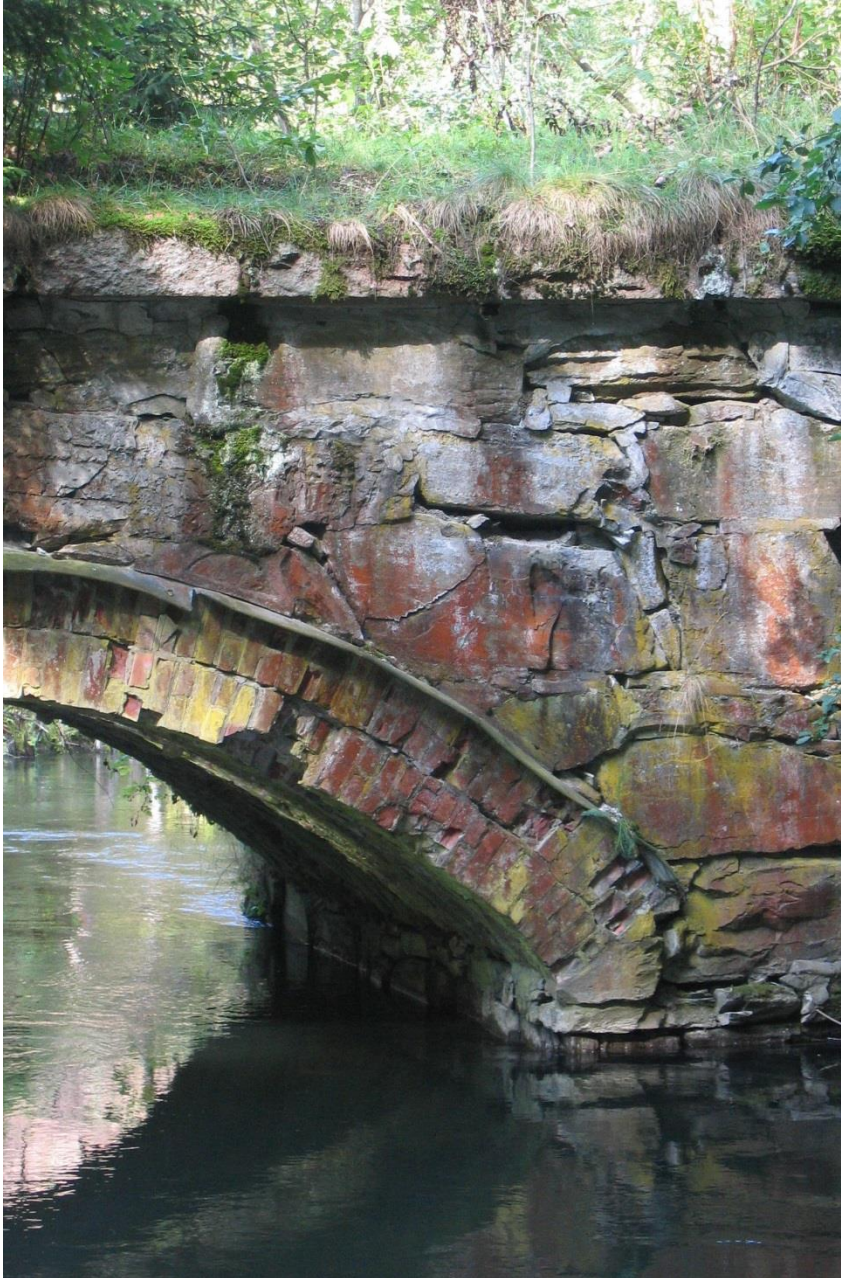
Foto: Bro IV i 2006 med bevart toppstein med dryppnese og sinkbeslag over teglsteinshvelvet. Foto: NIKU v/ A.C. Flyen

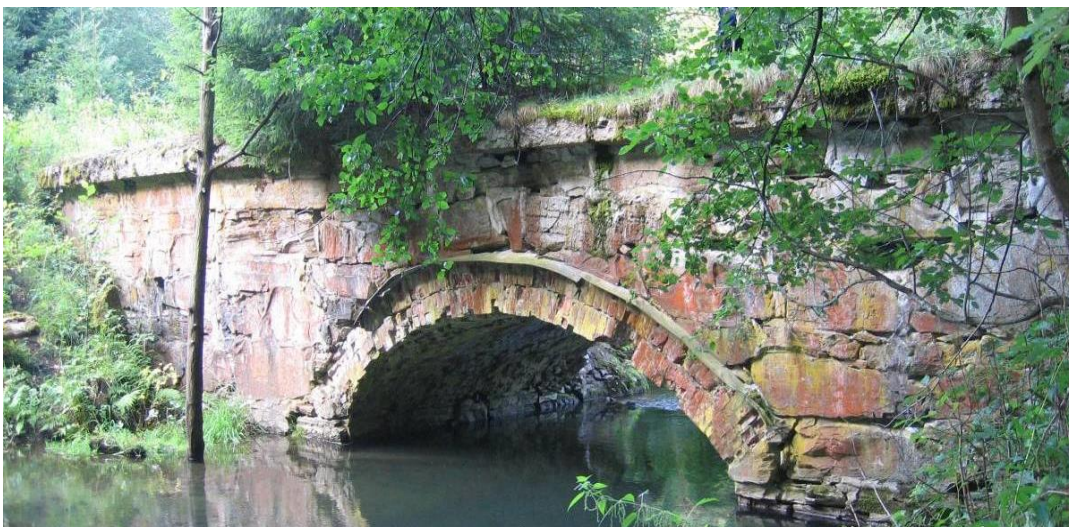
Foto: Bro IV sett fra sydøst i 2006. Broen er ganske intakt ut på avstand. På bro-legemet vokser flere store trær.
Foto: L. Mydland, NIKU

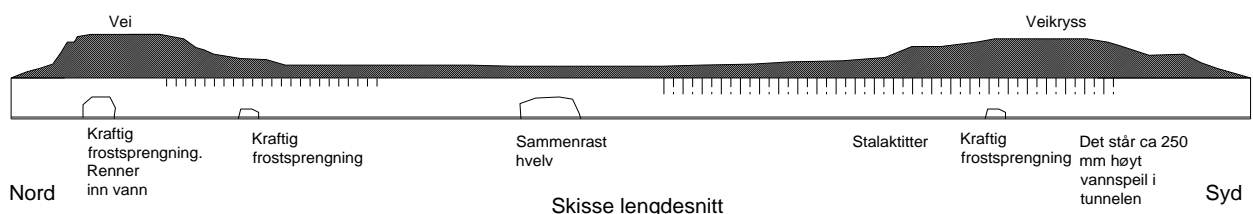
Skisse: Løken tunnel. Lengdesnitt av tunnelen med inntegnede skader. Skisse: Multiconsult AS

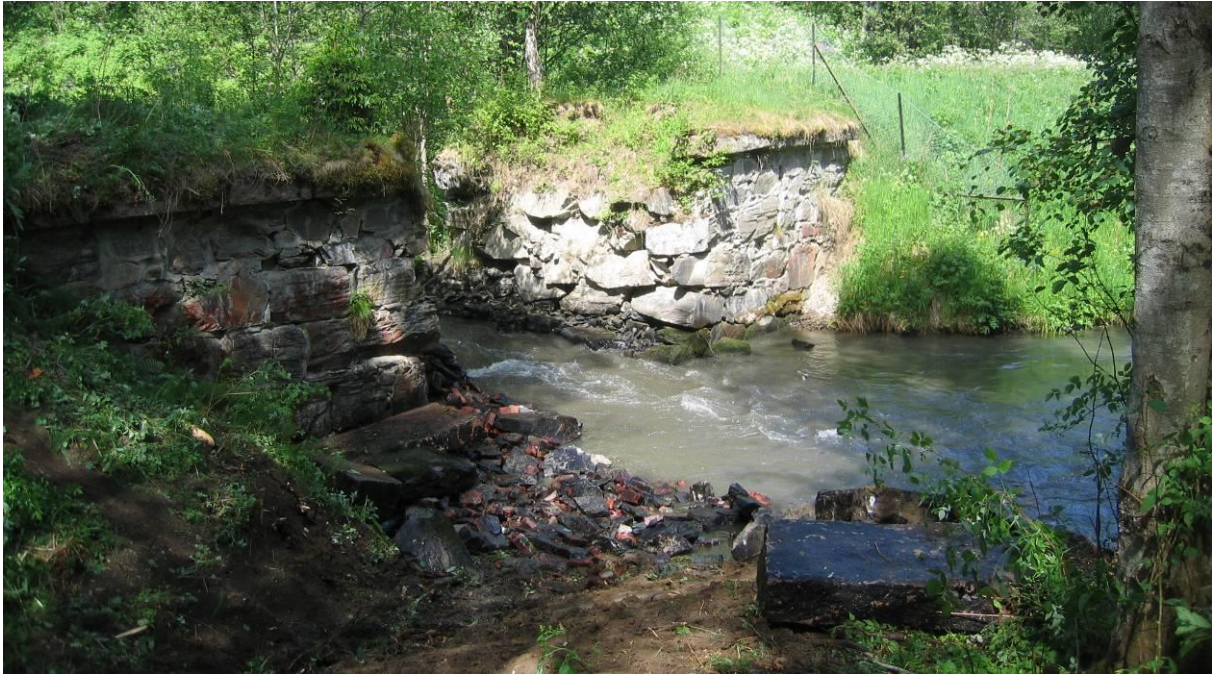
Foto: Bro III og elveløpet etter at masse er fjernet i 2009. Vannmassene hadde betydelig høyere hastighet etter opprensingen. Til høyre i bildet, oppe på land, vises en av de flate tilhuggede granittsteine med innhogget dryppnese som ble funnet i elven under opprensingen. Foto: AC Flyen, NIKU

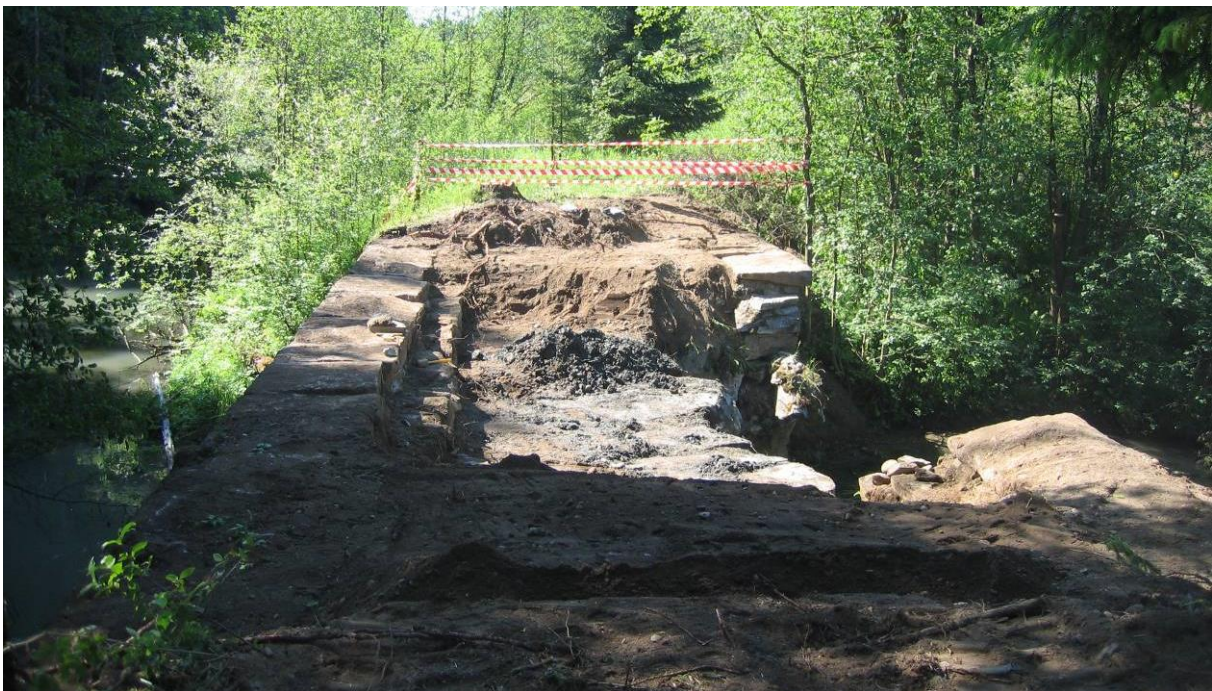
Foto: Bro IV. Avdekking av bro IV i 2009 for å vurdere oppbygging og konstruksjon og som underlag for en eventuell rekonstruksjon av denne eller noen av de andre broene. Foto: NIKU v/AC Flyen

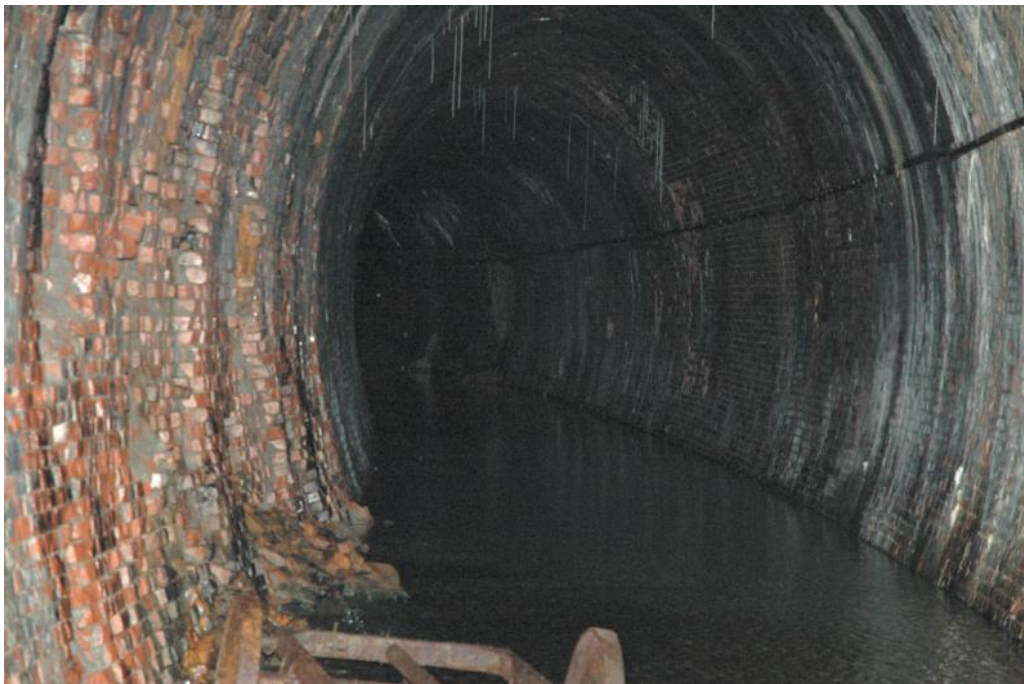
Foto: Løken tunnel. I 2006 var det mye vann i tunnelen. Foto: NIKU v/L. Mydland

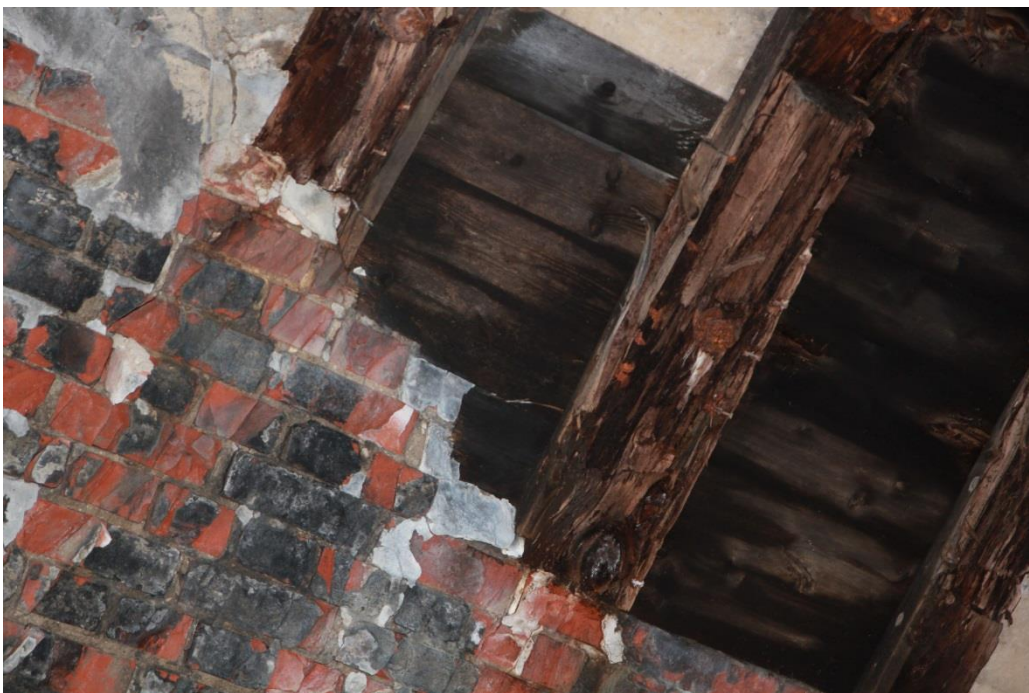
Foto: Løken tunnel. Detalj av taket i tunnelen ved nordre utgang i april 2015. Foto: NIKU v/AC Flyen

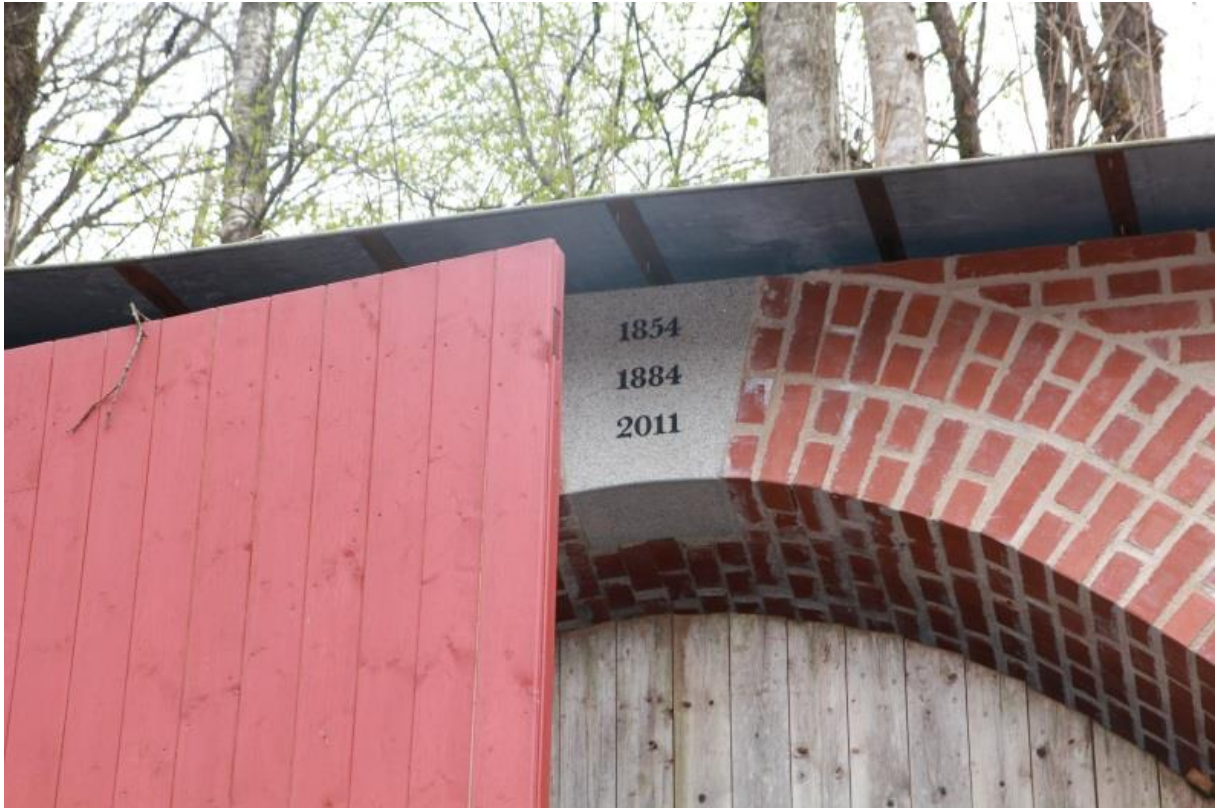
Foto: Løken tunnel. «Toppsteinen» i nordre tunnelmunning etter restaurering. Fotoet er tatt i april 2015. Foto: AC Flyen

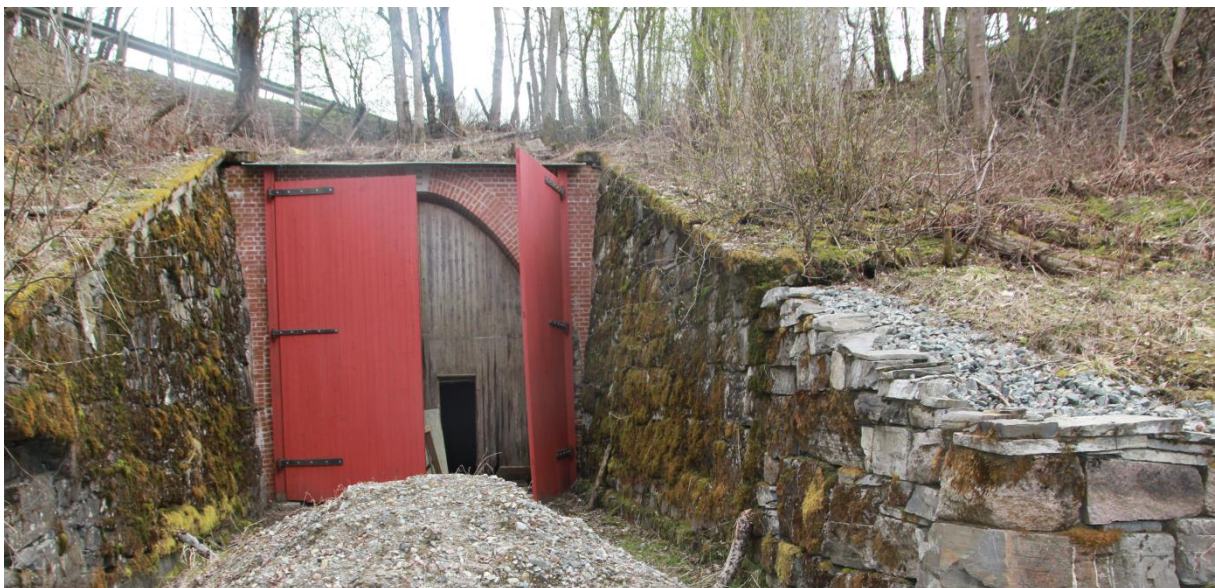
Foto: Løken tunnel. Nordre tunnelmunning før de siste opprydningsarbeidene. Under disse arbeidene i november /desember 2015 ble massene i forkant av tunellen fjernet, steinhellene lagt på plass ved venstre

vange og den eldre «porten» ble fjernet. Denne var svært skadet av råtesopper, hadde løsnet fra kantene og i toppen og hang bare mot en enkelt teglstein som stakk ut fra de andre. Foto: NIKU v/AC Flyen

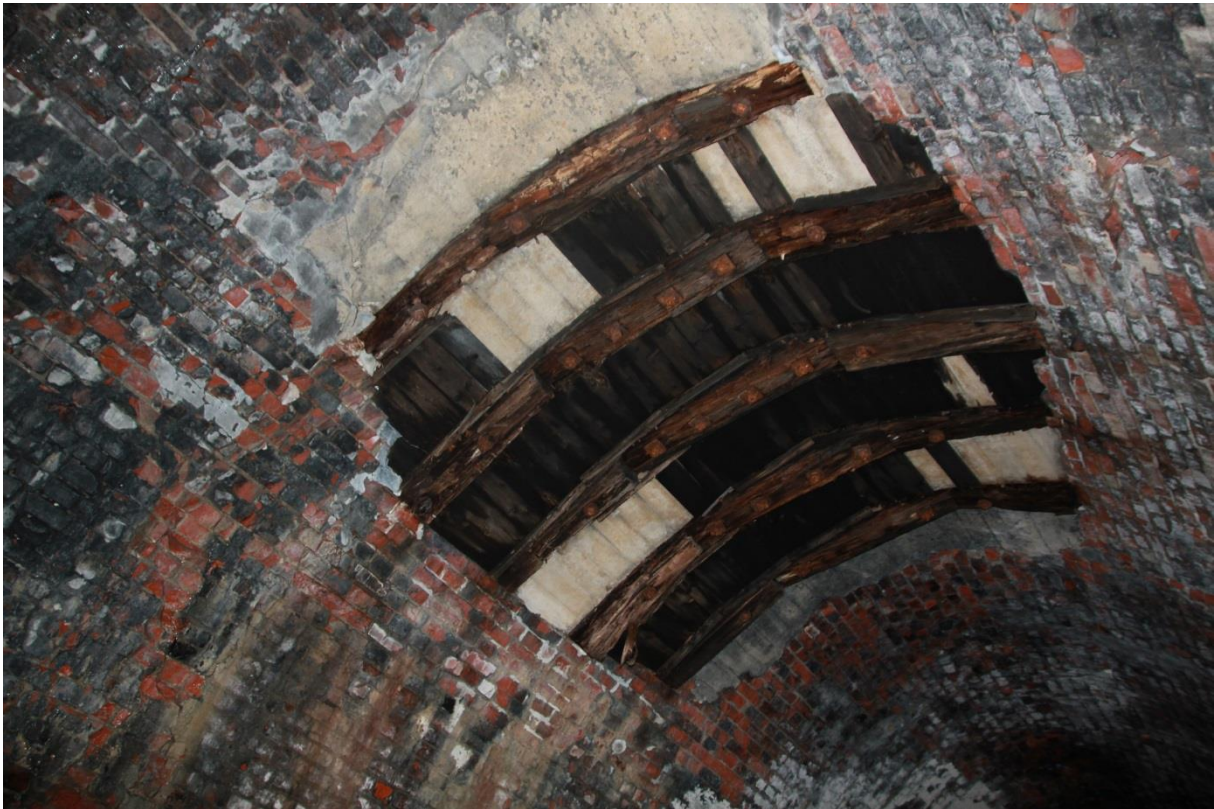
Foto: Løken tunnel. Nedrast parti i taket på hvelvet rett på innsiden av nordre tunnelmunning.

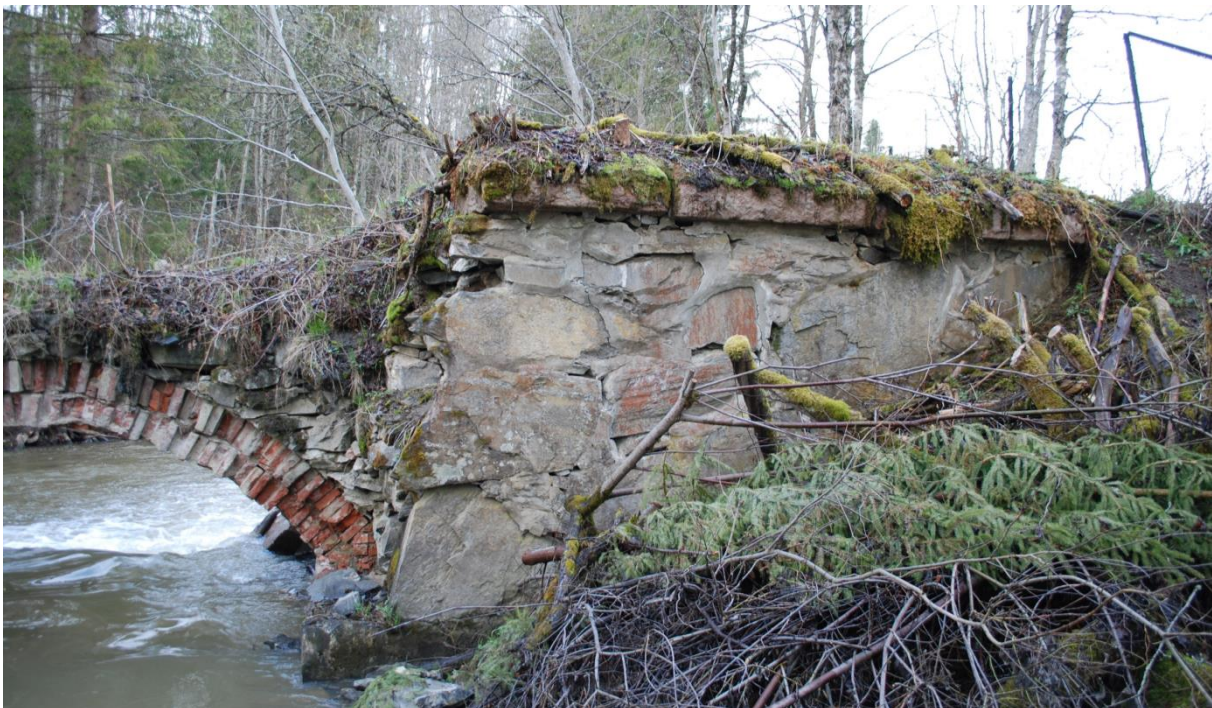
Bro II var i svært dårlig forfatning. Kun indre deler av hvelvet sto. Brokonstruksjonen var stadig utsatt for oppfukning i kombinasjon med frost som brøt ned konstruksjonen. Vann hadde vasket ut bindemiddelet i fugemørtelen, og på den måten svekket bæreevnen. Massene i brooverbygningen var ikke telesikret, og frosten sprengte hvelvet ut til sidene. Dette var årsaken til at hver av sidene hadde rast ut. Før rekonstruksjonen sto kun den midtre delen av hvelvet (ca. 1 m i bredden). Det var også varierende fasthet og frostmotstand på teglsteinen, og noe stein var avskallet og oppsprukket. Det var også enkelte sprekker i landkarene som indikerte bevegelser/setninger, ikke unaturlig ettersom de er fundamentert på løsmasser.

Foto: Bro II før rekonstruksjon, i mai 2013. Brokaret på nordsiden er relativt intakt, men bare deler av hvelvet står. Foto: NIKU v/AC Flyen

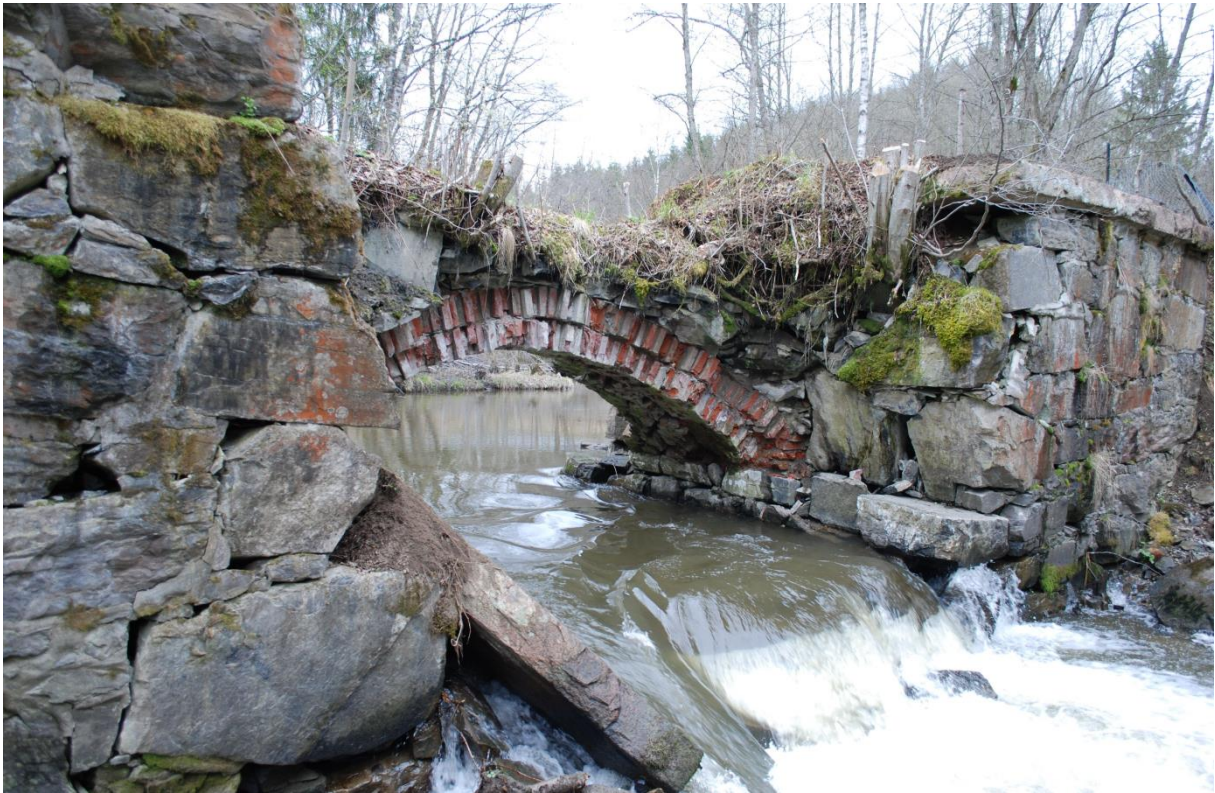
Foto: Bro II før rekonstruksjon i mai 2013. Kun deler av det murte hvelvet står igjen, resten av hvelvet er løst og oppsprukket. Foto: NIKU v/AC Flyen

Arbeidet med rekonstruksjon av bro II ble utført av firmaet Bakken & Magnussen AS som vant anbudet. Arbeidet ble utført i henhold til alle avtaler, og resultatet ble meget bra.

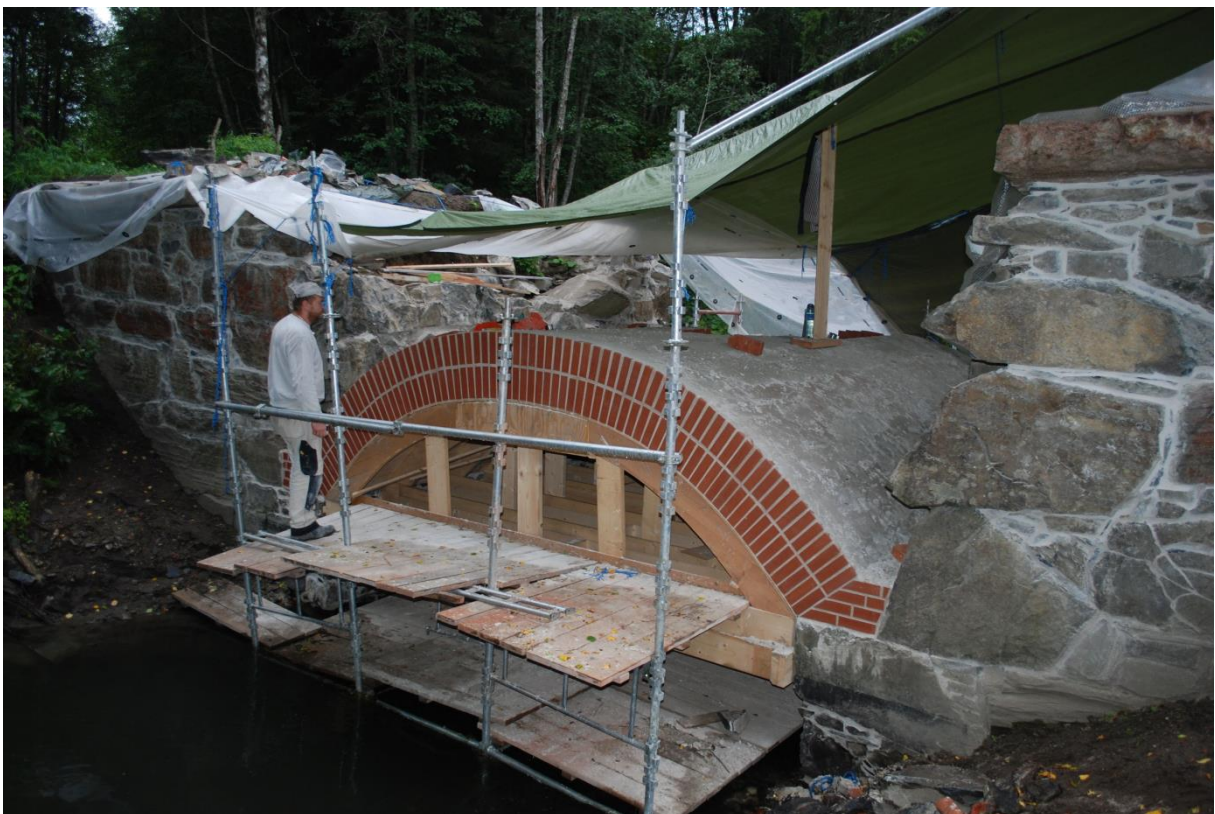
Foto: Bro II. Muring av teglbue i bro II, september 2013. Foto: NIKU v/AC Flyen

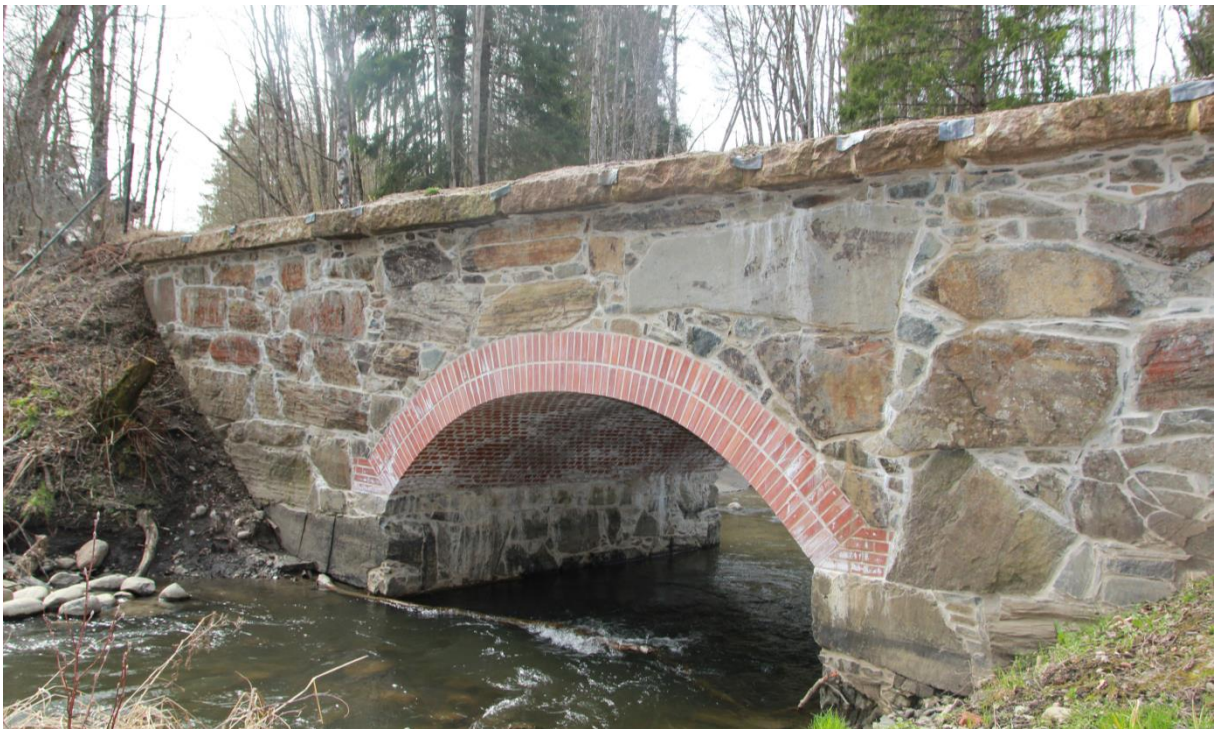
Foto: Bro II ferdig rekonstruert i 2014. Foto: NIKU v/AC Flyen

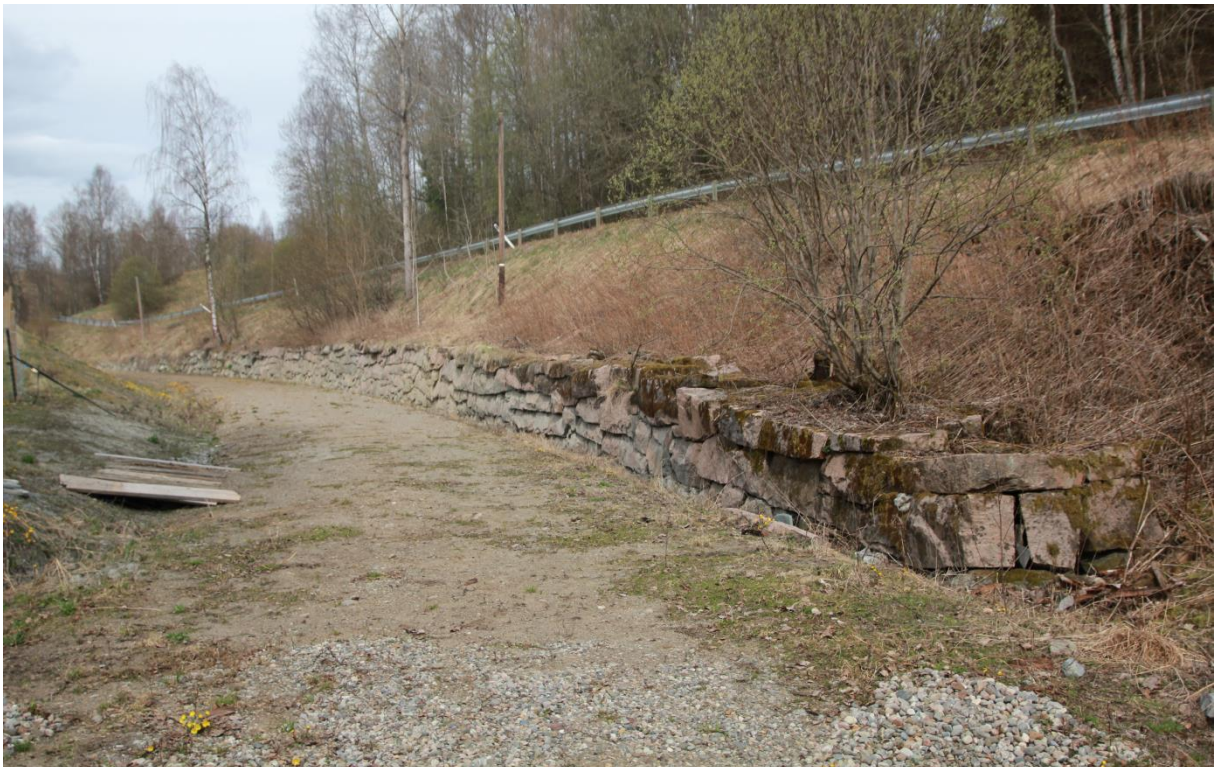
Foto: Den fremgravde jernbanetraséen i april 2015. Opp til 3,5m masse er fjernet over det opprinnelige banelegemet og støttemuren mot skråningen i øst er avdekket. Foto: NIKU v/AC Flyen

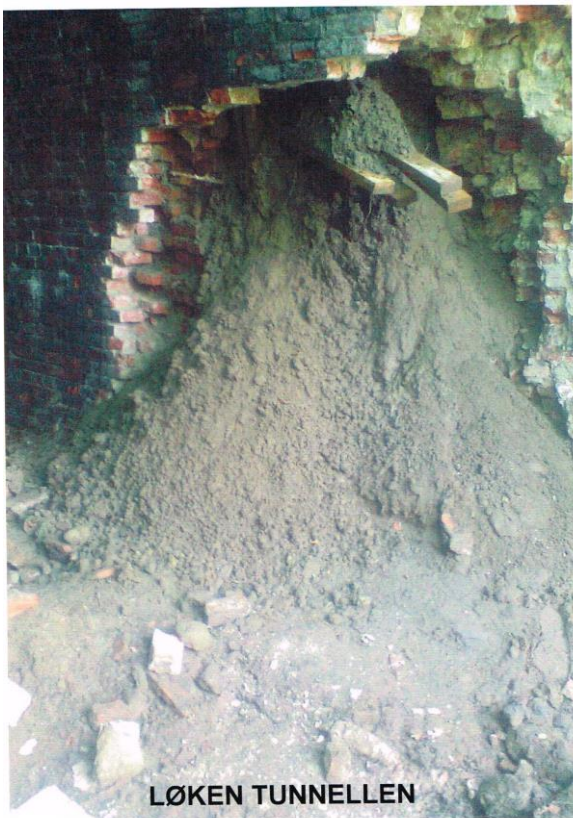
Også dette arbeidet ble påvirket av store nedbørmengder. Det gikk et ras i munningen av søndre tunnelåpning midt under arbeidet. Heldigvis var ingen i nærheten da raset gikk. Vannet gjorde også stor skade på selve traséen, spesielt i tilknytning til en stikkrenne som gikk under Hagaveien og ned på traséen. Denne undergravde selve banelegemet.

Foto til venstre: Løken tunnel. Raset som gikk inne i tunnelen under arbeidet med søndre portal. Foto: Hedmark murmesterforretning v/E. Hernes

Arbeidet med søndre tunnelmunning måtte derfor stoppes inntil vi hadde funnet ut hvordan dette skulle håndteres. Massene like innenfor tunnelmunningen presset på teglveggen, som tilslutt ga etter og sandholdige masser raste ut gjennom hullet i tunellveggen, og etterlot et kraftig søkk/hull i terrenget ovenfor og til siden for broen. Det var vanskelig å vurdere om det hadde påvirket stabiliteten til tunnelen og veiskulderen. Statens Vegvesen deltok på to befaringer der vi forsøkte å vurdere skråningens stabilitet og å komme frem til beste reparasjonsmåte. Til slutt endte det med at hullet ble tettet med lette masser og tunnelveggen bygget opp igjen med teglstein. Det ble lagt inn et lite drenerør i nedkant av veggen.

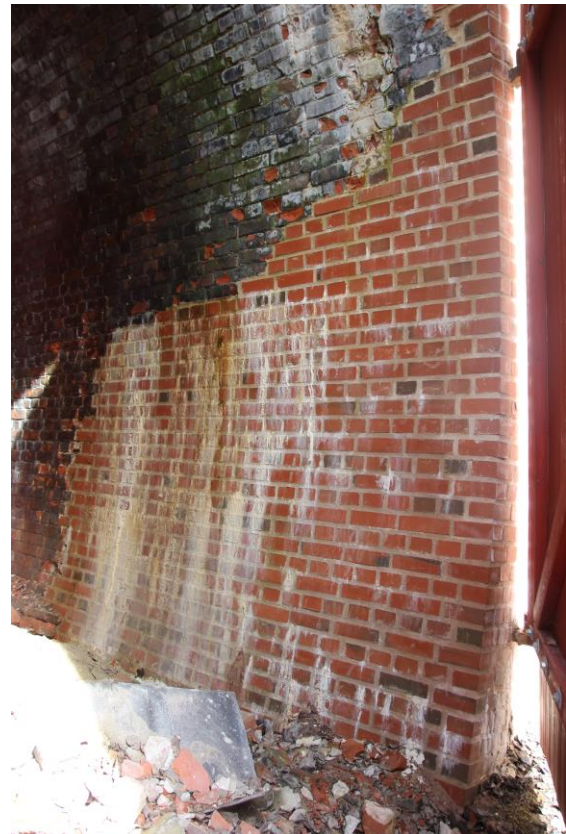
Foto til høyre: Løken tunnel. Tunnelveggen der raset gikk i 2015. Foto: NIKU v/AC Flyen

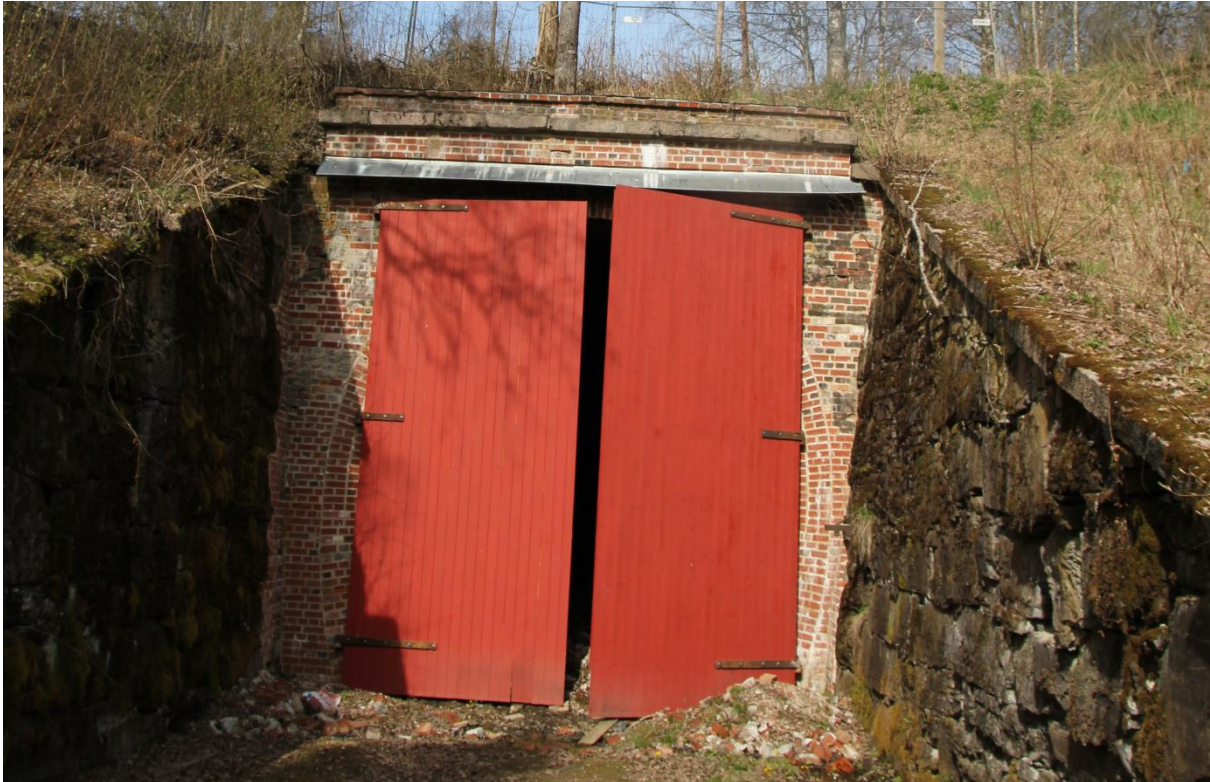
Foto: Løken tunnel. Søndre tunnelåpning ferdig restaurert i 2014. Foto: NIKU v/AC Flyen

Arbeidet ble utført av Hedmark murmesterforretning v/E. Hernes.

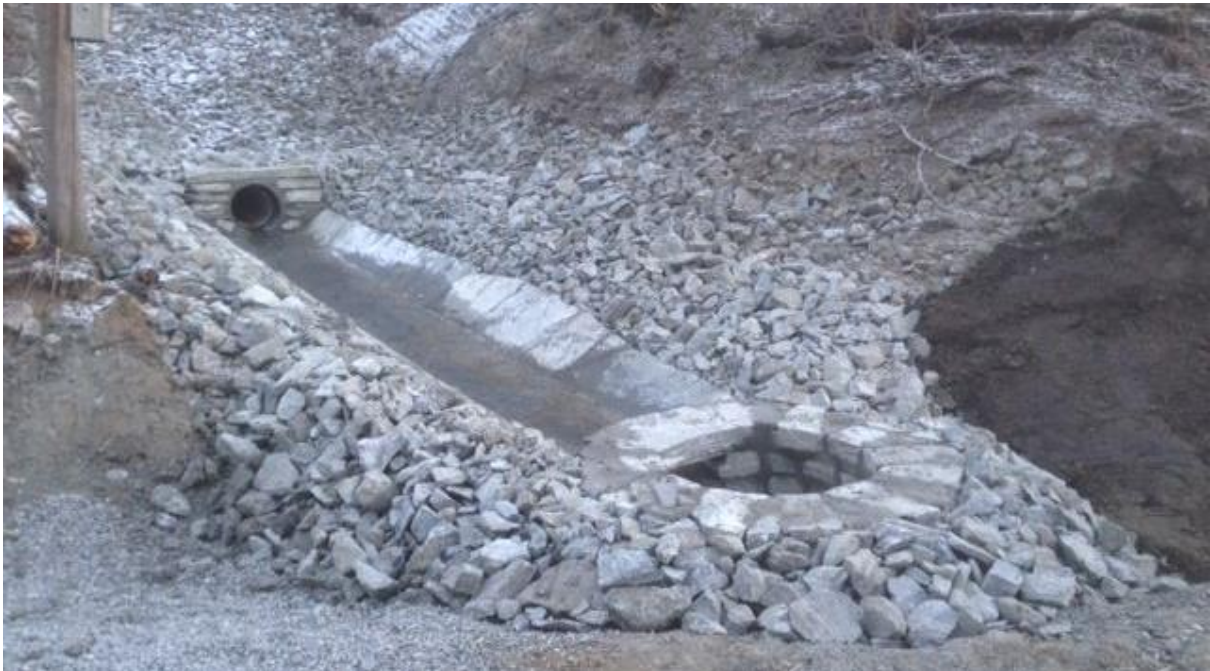
Foto: Vantrappen fra stikkrenna under Hagaveien og ned til kum ved jernbanetraséen like syd for søndre tunnelåpning. Arbeidet ble utført av Bakken og Magnussen AS. Terrenget er bearbeidet og jord lagt tilbake etter dette foto. Foto: NIKU /v AC Flyen.

Firmaene Bakken og Magnussen AS og Brødrene Nordahl AS fikk i oppdrag å anlegge en murt «vantrapp» som fanget opp vannet som kom i rør under Hagaveien og ned mot jernbanetraséen. Det ble også satt ned flere kommer.

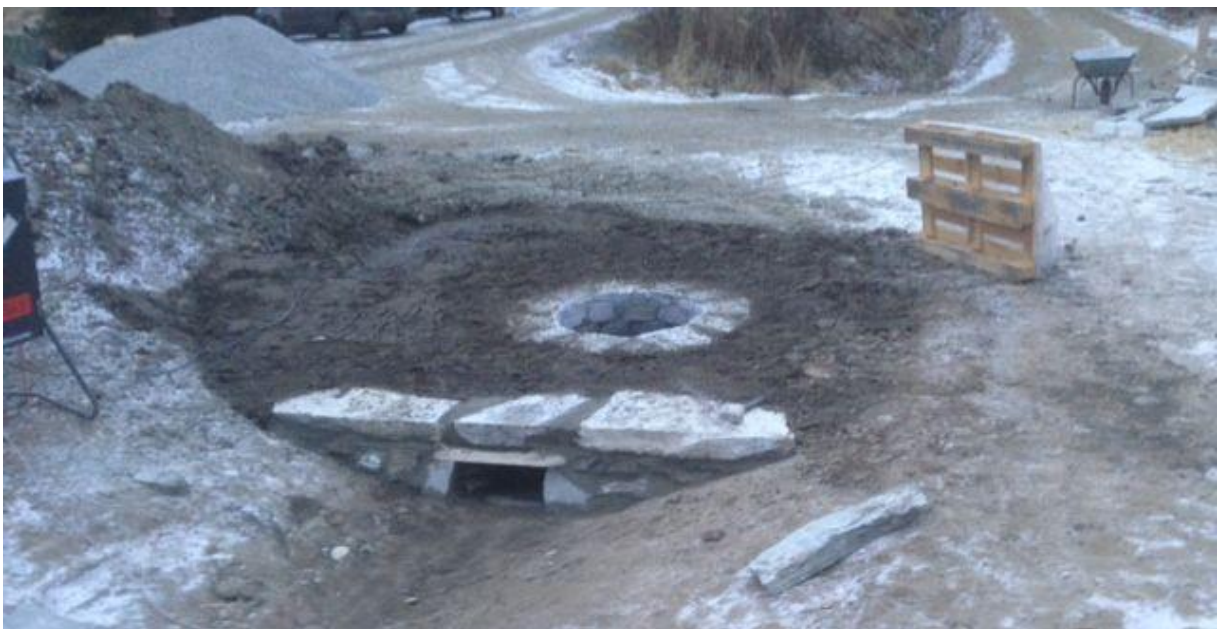
Foto: En av de nye kummene ved siden av jernbanetraséen like utenfor tunet foran banevokterboligen. Arbeidet utført av Bakken og Magnussen AS. Terrenget er bearbeidet og jord lagt tilbake etter dette foto. Foto: NIKU v/AC Flyen
