NIKU Oppdragsrapport 1/2012

## A 189 Tromøy kirke

Konservering av altertavle, prekestol og skriftestol.  
Revidert utgave (2014)

Emne: A 189 Tromøy kirke. Konservering av altertavle, prekestol og skriftestol

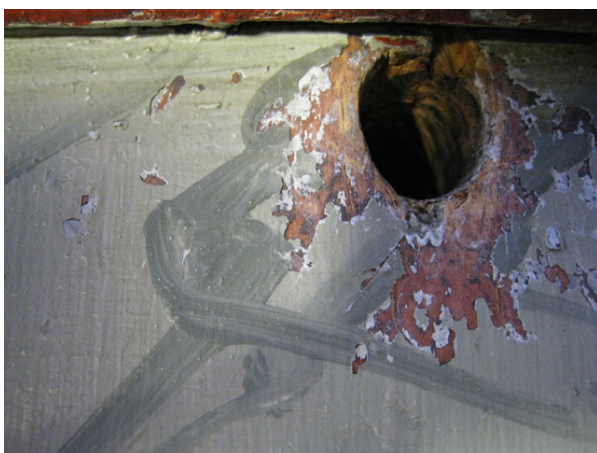
Foto 4: Her sees lag 1, 3 og 4 godt. Detalj av basen mot øst.

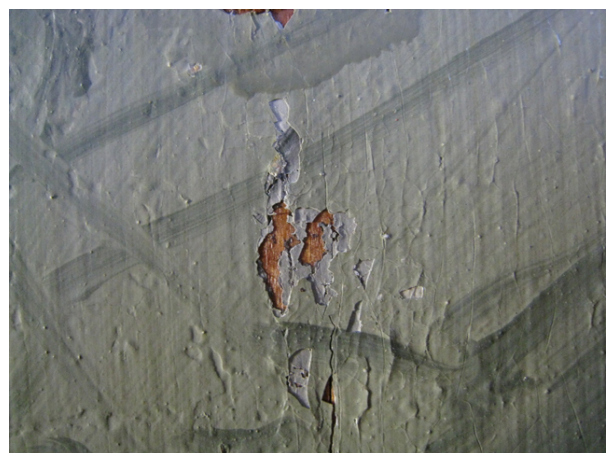
Foto 5: Her sees lag 1, 2 og 4 godt. Detalj av basen mot øst.

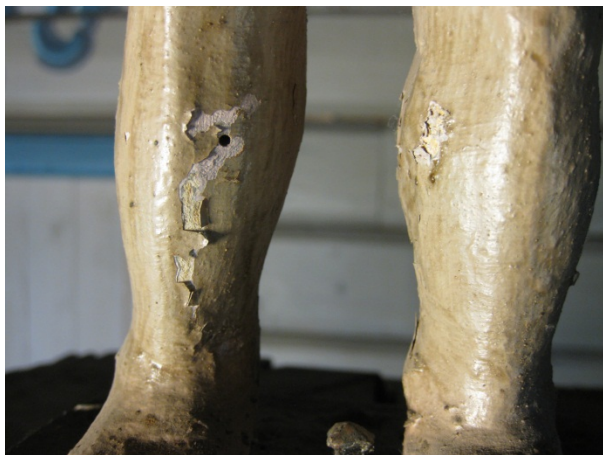
Det var stedvis løs maling på arkitekturen, særlig på krumme flater. De syv figurene og de marmorerte søylene i øvre del hadde en del løs maling. Mengden løs maling var omtrent lik på altertavlens øst- og vestsida. De fleste skadene kunne sees som en delaminering mellom overmalingen fra 1930-tallet og underliggende malinglag. De fleste av oppskallingene var av tynne malingsflak, mens noen steder var det tykkere og stivere maling som var delaminert fra treverket.

Foto 7: Den østre skulpturen ved siden av Kristus. Tynne malingsflak som har delaminert fra underlaget. Detalj før konsolidering.

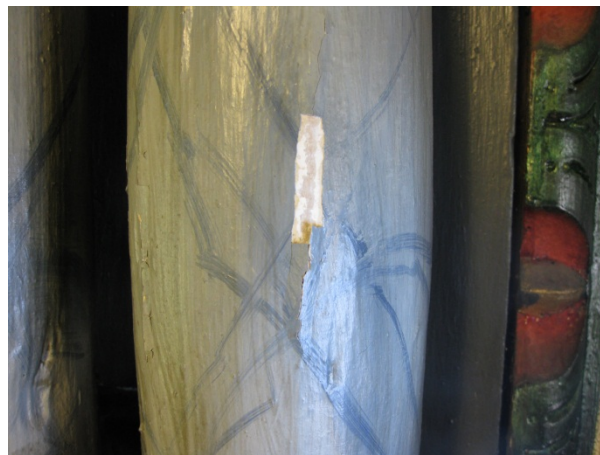
Foto 8: Østre søyle, ved Korsfestelsen. Her sees tykkere malingsflak som har delaminert fra underlaget. Detalj før konsolidering.

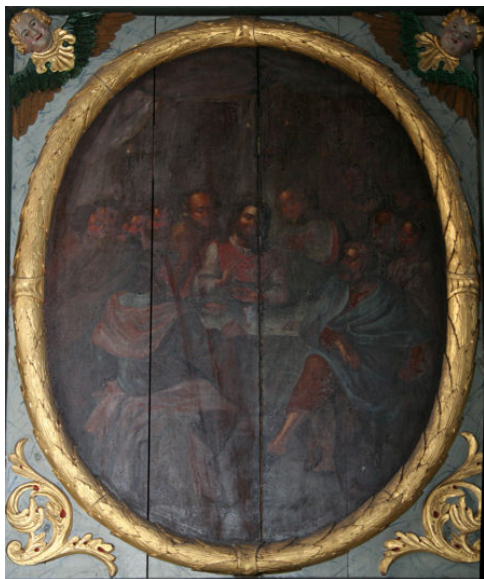
Foto 9: *Nattverden* før rensing. Overflaten er mørk, blakket, fargene er ikke mettet og det er ansamlinger av ferniss.

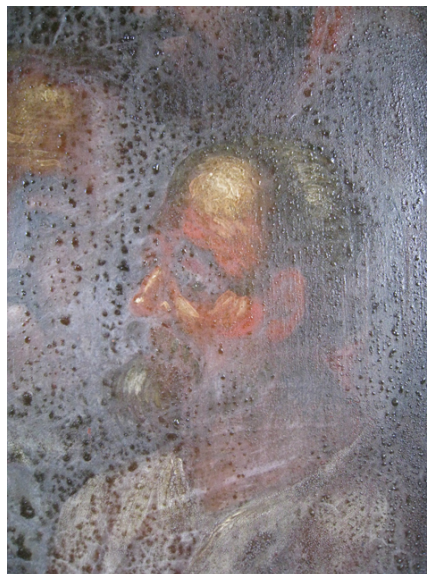
Foto 10: Detalj av *Nattverden*. En blakket overflate med ansamlinger av ferniss. Det er vanskelig å tyde former og farger i maleriet.

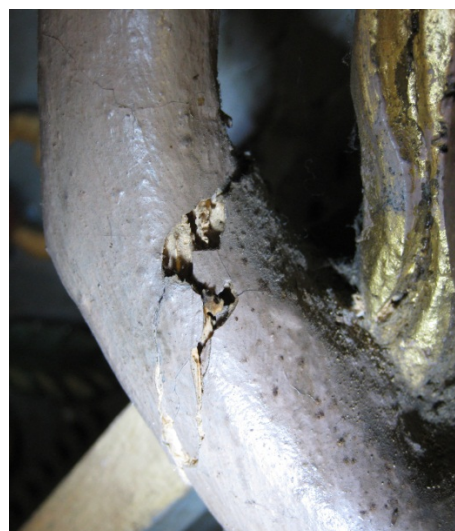
På altertavlens predella var det noe stearinsøl fra lysslukkingen på alterbordet. Altertavlen har tidligere vært angrepet av skadeinsekter. Alle hullene var overmalt på 1930-tallet. Det var imidlertid tydelig at noen av borehullene var så dype at løs maling ikke kunne festes til et skikkelig underlag. Dette var synlig spesielt på Kristus skulpturen på bekroningen.

Foto 11: Detalj fra bekroningens Kristus' venstre arm. Skader påført av skadeinsekter gjorde det stedvis utfordrende å feste løs maling.

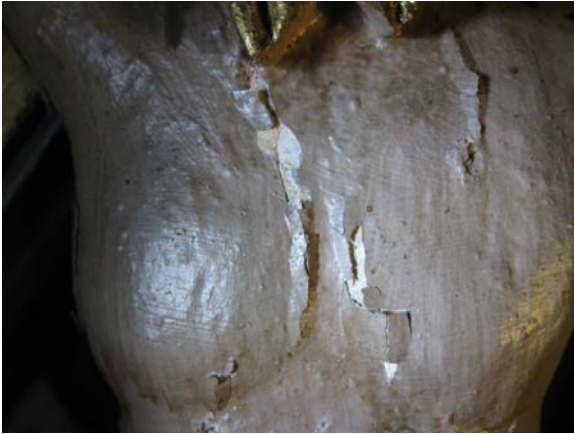
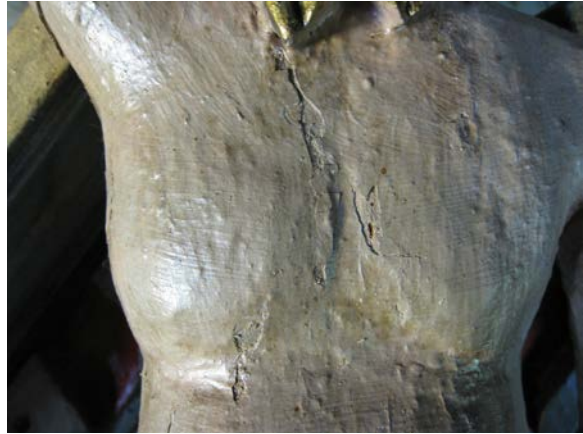
Foto 12: Kristus før konsolidering.

Siden de fleste skadene besto av en delaminering av øverste malingslag fra underliggende struktur, var det tynne malingsflak som skulle konsolideres. Utfordringen lå i det at flakene stedvis var så tynne at de løsnet helt når lim skulle plasseres på riktig sted med en spisspensel. Etter at konsolideringsmaterialet var påført mellom løs maling og underlag, fikk det tørke litt før det ble lagt ned ved bruk av varme og press (se vedlegg 2 Oversikt over konsoliderte områder, altertavlen). Der løs maling ikke hadde noe underlag å bli festet til på grunn av borehull fra insekter, var det behov for litt mer lim for å fylle opp. Limet ble da påført i flere omganger, der det fikk tørke mellom hver gang. Generelt fungerte Paraloid B-72 i en 5 % løsning i metoxypropanol godt. Paraloid B-72 er en høymolekylær, akrylatisk kopolymer<sup>41</sup> og klassifisert som et klasse A materiale i forhold til Fellers klassifisering av materialer.<sup>42</sup> Der det imidlertid var litt tykkere malingslag som for eksempel på søylene, ga det ingen heft til underlaget. Derfor ble det benyttet Lascaux Medium for Konsolidering (LMK) i disse områdene. LMK er en vannbasert polymerdispersjon.<sup>43</sup> Aldringstester som har blitt utført på limet viser at det er stabilt og har gode aldringsegenskaper. Limet har lav overflatespenning og ga derfor en bedre heft mellom lagene. Søylene treverk har trolig krympet og stadig vært påvirket av innklimaet i kirken, og på denne måten forårsaket at malingen har løsnet. Det er imidlertid heller ikke plass til å legge ned de teltformede oppskallingene. Noen steder oppsto der derfor noen "luftlommer" mellom malingslag og treverk, eller at malingen ble lagt ned med overlapp. Det ble imidlertid forsikret om at malingen var tilstrekkelig festet.

Foto 13: Kristus etter konsolidering og retusjering.

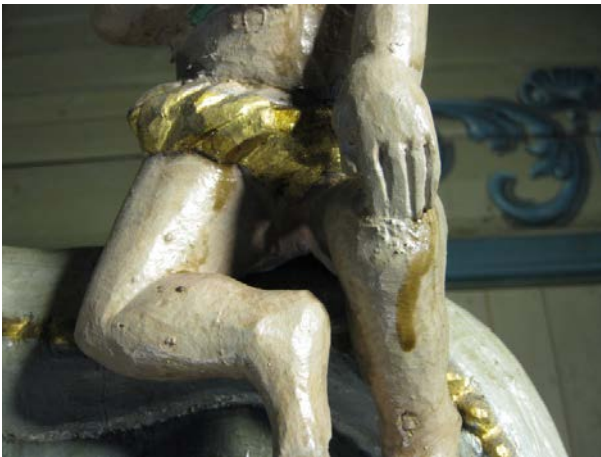
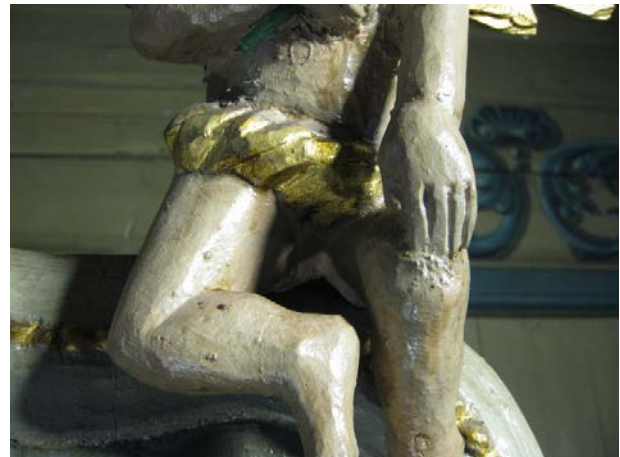
Foto 14: Detalj av sittende engel mot vest (høyre side). Rennemerker fra brun ferniss er godt synlig. Før rensing.

Foto 15: Samme detalj som foto 14. Etter rensing av ferniss med løsemiddel.

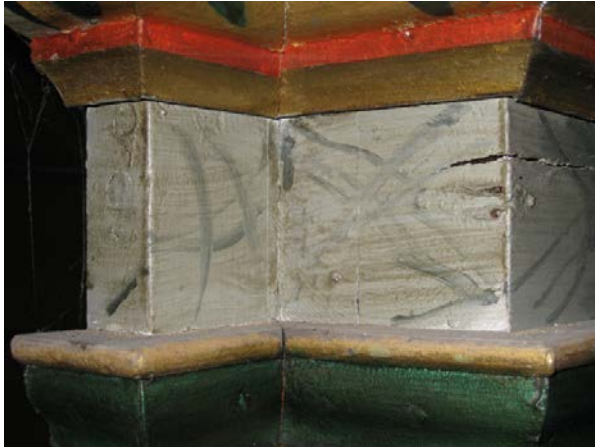
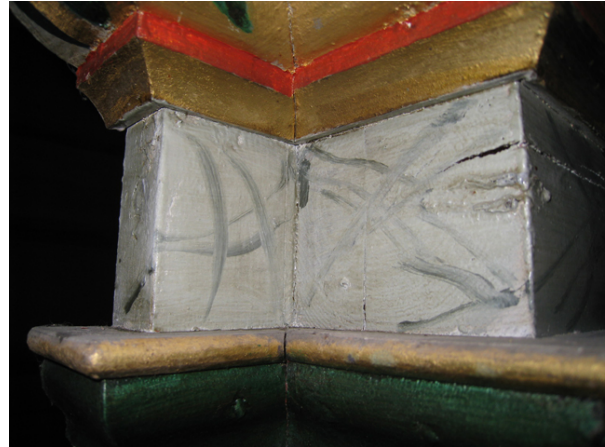
Foto 16: Detalj fra øvre side mot øst (venstre side). Fernissen er tidligere påført ujevnt på arkitekturelementene. Den misfargede fernissen gir altertavlen et uryddig utseende. Før rensing.

Foto 17: Samme detalj som foto 16. Etter rensing fikk arkitekturen et mer helhetlig og renere utseende.

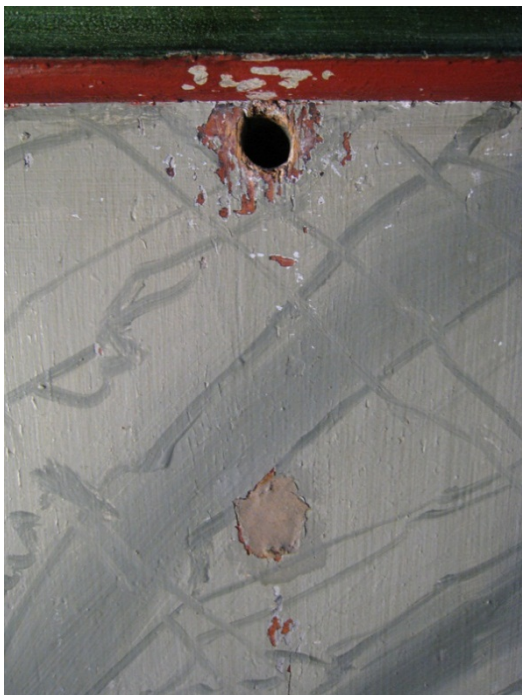
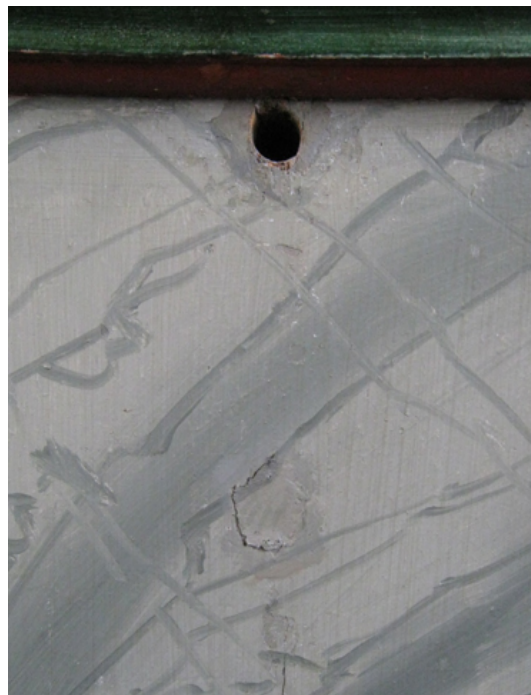
Mekaniske skader var hovedsakelig situert i nedre del av altertavlen. Her var det spor av skrap og press på overflaten. Rundt de nedre hullene for messinglysholderne på hver side av alterbordet, var det bortfall av maling. Disse skadene ble retusjert, i tillegg til det tidligere kittede hullet.<sup>44</sup>

Foto 18: Basen mot vest før retusjering.

Vedrørende bortfall av maling i øvre del av altertavlen, ble det gjort en vurdering fra gulvnivå om hva som var skjemmende. Kun skadene som var synlig fra gulvnivå ble retusjert, dette var på de parvise søylene samt skulpturene. Når det gjelder materialet som ble benyttet til retusjering, ble det tatt hensyn til at alle overflater som skulle retusjeres, opprinnelig er malt med olje og har derfor en relativt høy glans. På grunnlag av dette ble det benyttet en olje/harpiksbasert maling (Maimeri Restauro). Maimeri Restauro er utviklet for bruk i konservering. Den gir en fin glans til et område som ikke skal fernisseres i etterkant, samt at harpiksen i malingen gjør den løselig med løsemidler. Malingen ble blandet i 10 % Paraloid B-72 i Shellsol for å få riktig glans.

Foto 19: Basen mot vest etter retusjering.

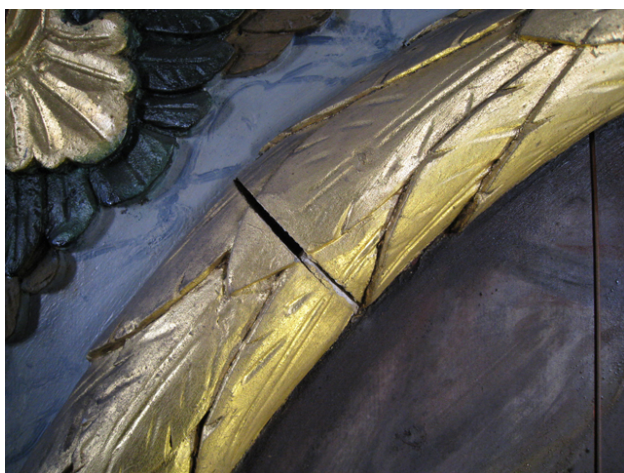
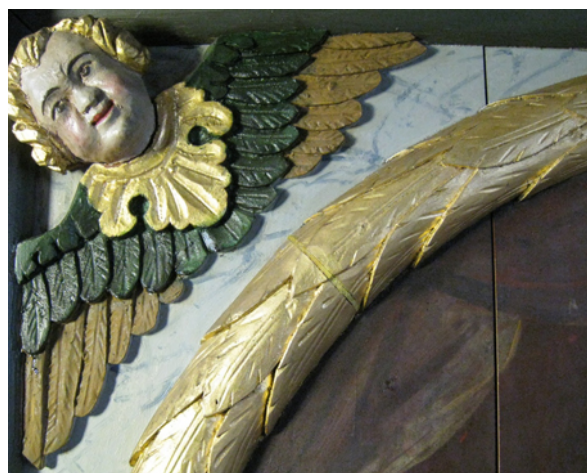
Mellom rammefagene var sprekkene tidligere kittet. Kittet hadde blitt tørt, sprøtt og minsket i størrelse, slik at deler av kittet hadde falt ut. Restene var løse og ble derfor plukket ut. Innbøtinger av balsatre ble skåret til med skalpell og limt med PVAc snekkerlim på den ene siden. Ved å la den andre siden mot rammen forbli uten lim, har det myke treverket mulighet til å svulle og krympe uten at det skader det originale treverket eller at innbøtingen ødelegges.

Foto 20: Gammel innbøting på øvre del av gullrammen før konservering.

Innbøtingene ble isolert med 5 % perlelim for å hindre at malemediet trakk ned i det porøse materialet. Innbøtingene ble så retusjert med akrylmaling for å matche fargen på gullet uten å bruke gullimitasjon (som ofte mørkner med tiden).

Foto 21: Ny innbøting er limt på og retusjert.

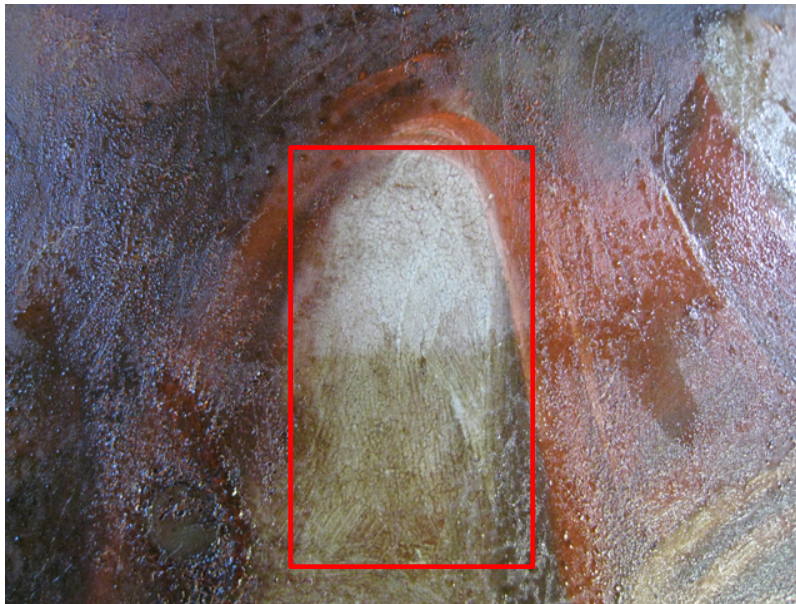
Foto 22: Detalj fra midten av *Nattverden* før behandling. Ujevn, brun og nedbrutt ferniss.

Foto 23: Under rensingen av *Nattverden*. Ved fjerning av den brune fernissen kommer de opprinnelige fargene frem blant annet på Jesus' hvite kjortel. I den øverste delen av den røde firkanten vises et område der den brune fernissen er fjernet. Fargen kan sammenlignes med nedre del av den røde firkanten der fernissen ikke er renset bort.

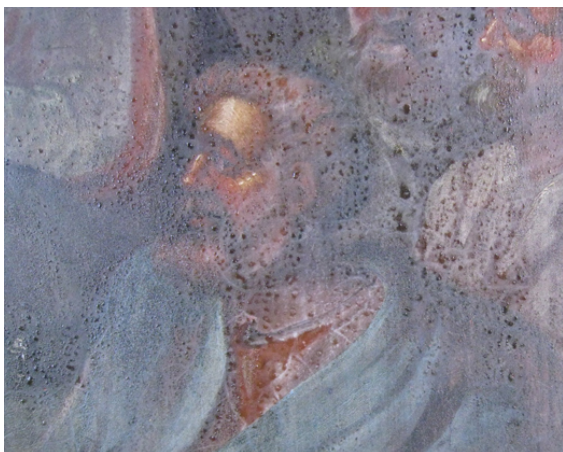
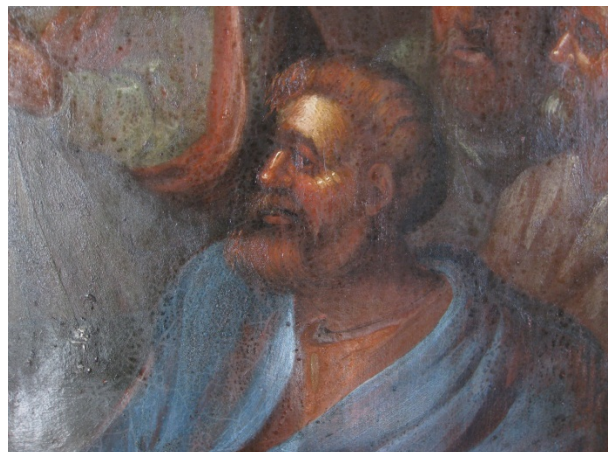
Foto 24: Detalj av *Nattverden*, høyre side. Før rensing og fernisering.

Foto 25: Samme detalj som foto 24. Etter rensing og fernisering.

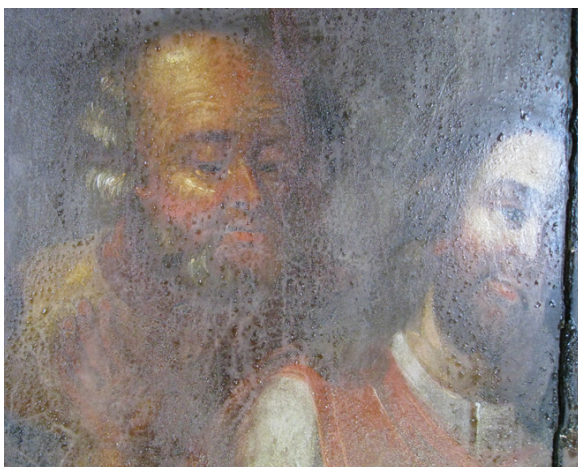
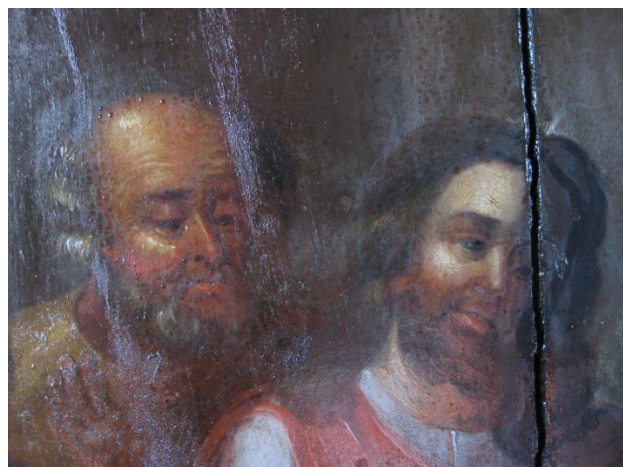
Foto 26: Detalj av *Nattverden*. Før rensing og fernisering.

Foto 27: Samme detalj som foto 26. Etter rensing og fernisering.

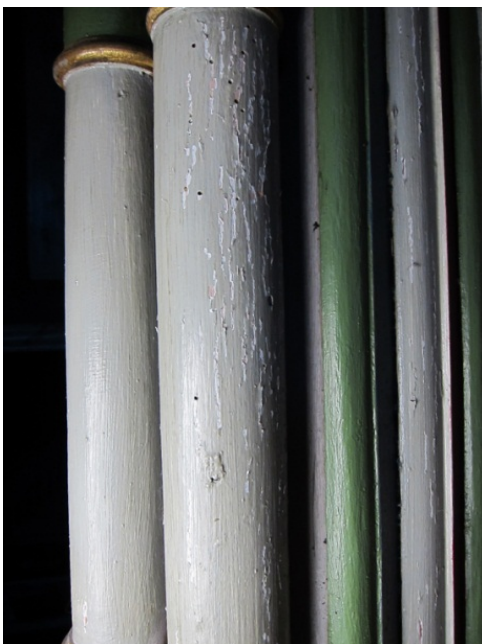
Foto 31: Søylene til venstre for fag 3 hadde mye løs maling og avskallinger.

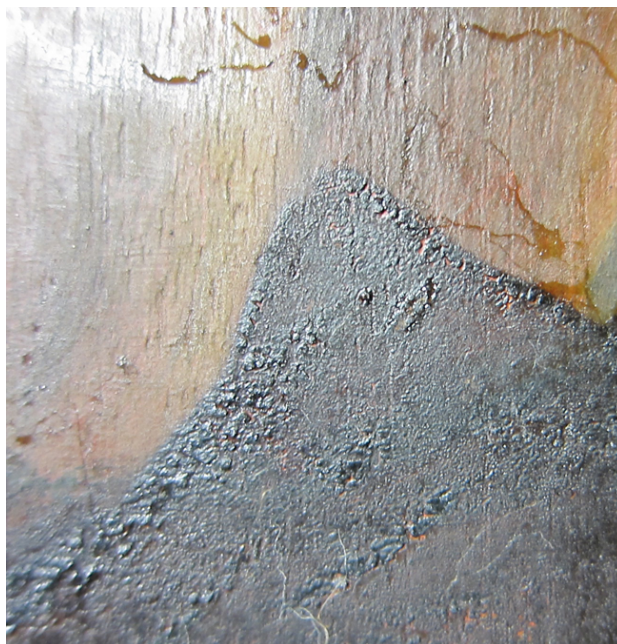
Foto 32: Detalj av overflaten til den sorte kappen, fag 4. Dette området reagerte annerledes enn resten av maleriet og er trolig en overmaling.

Det var imidlertid tegn til overmaling på maleriet i fag 4. Sorte områder (sort kappe og pupiller) var meget sensitive og reagerte annerledes på rensingen enn resten av maleriet (se foto 32). De sorte områdene hadde også en annen overflate som kan karakteriseres som asfaltlignende konsistens hvor den svellet litt ved rensing. Den ligger over et annet mørkt lag som dekkes delvis. I ultrafiolett belysning hadde fargen ingen fluorescens og så mørk ut. Dette indikerer en overmaling. Ellers hadde alle maleriene samme type fenniss som maleriene i altertavlen. Overflaten var imidlertid ikke så nedbrutt som på *Nattverden*, trolig på grunn av at mindre dagslys har sluppet til, samt at de ikke

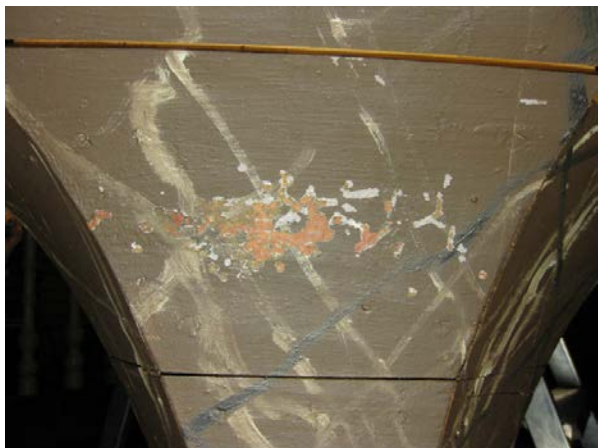
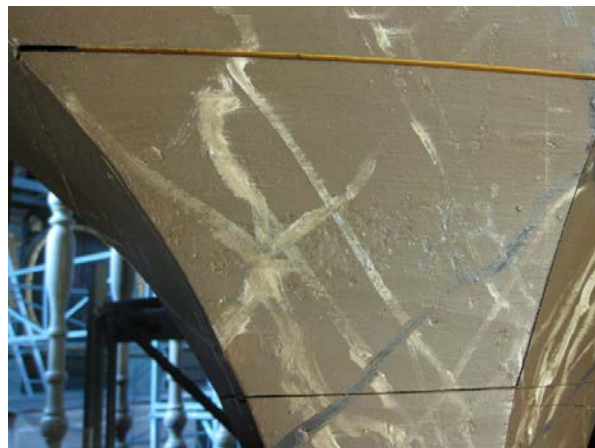
Mekaniske skader var situert på hjørner og andre utsatte steder på prekestolen, samt et område på løken. Her var det spor av skrap og press mot overflaten. Når det gjelder retusjering av avskallinger, ble det gjort en vurdering fra gulvnivå om hva som var skjemmende. Kun bortfall av maling som ble ansett som skjemmende ble retusjert. Samme materiale ble benyttet på prekestolen som på altertavlen; Maimeri Restauro olje/ harpiksmaling blandet med 10 % Paraloid B-72 i Shellsol.

Foto 33: Skader på prekestolsløken før konsolidering og retusjering.

Foto 34: Skader på prekestolsløken etter konsolidering og retusjering.

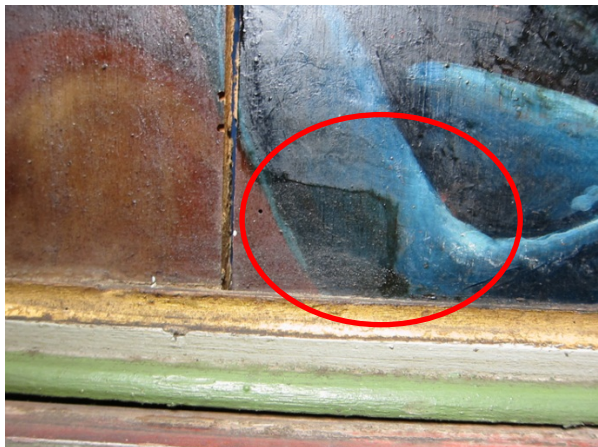
Foto 35: Fag 1 delvis renset. Se hvordan den blå fargen tydeliggjøres ved fjerning av gulbrun ferniss, forskjellen er merket med en røde ringen.

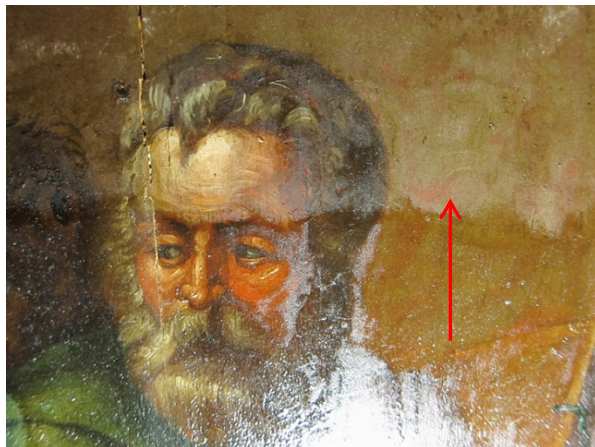
Foto 36: Detalj av fag 2 som er tidligere overrenset. Grunderingen er synlig gjennom det tynne malingslaget. På fotografiet sees maleriet halvveis renset for ferniss.

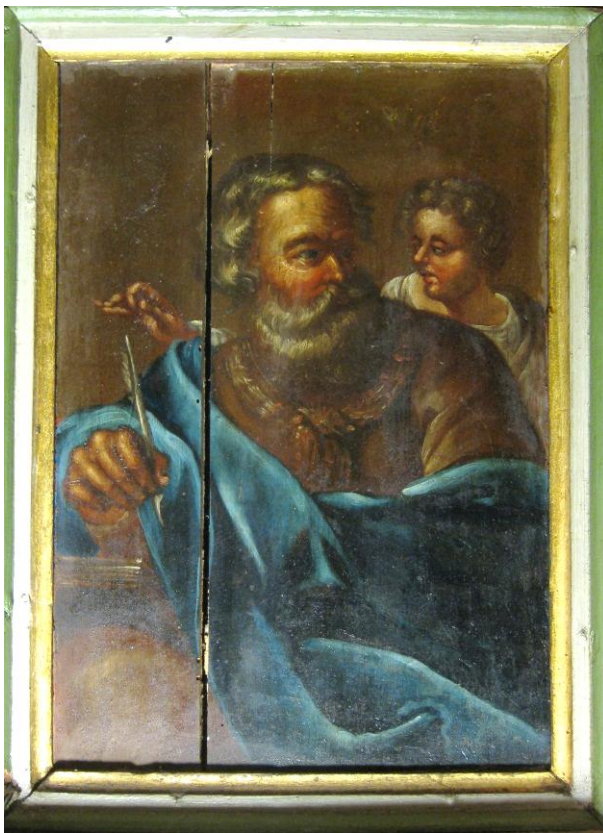
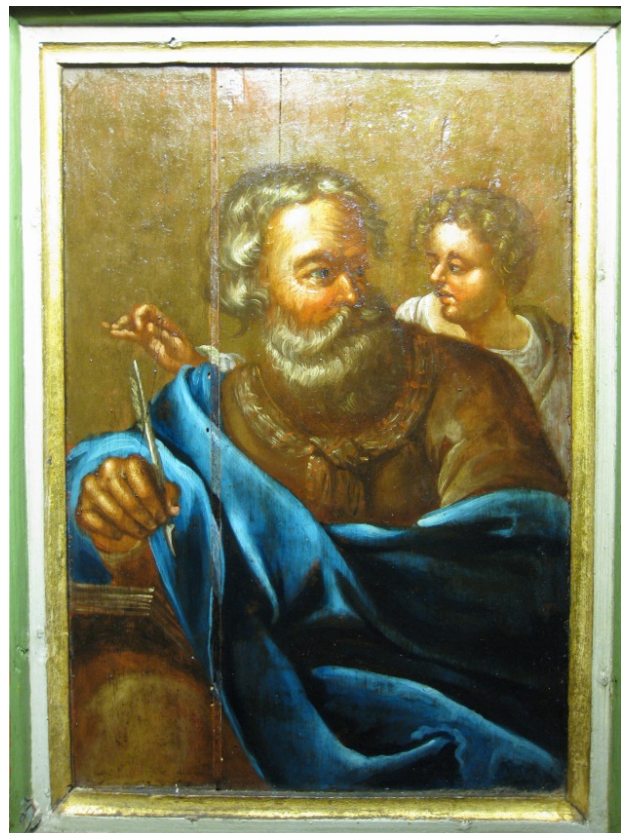
Fag 1 mot øst og fag 3 hadde begge en sprekk forårsaket av endringer i klimaet. Panelene maleriene er malt på har endret dimensjoner, og en sprekk på 3-5 mm var synlig i begge fag. Sprekken i fag 1 var mellom to panelbord som var i plan, mens sprekken i fag 3 var mellom to panelbord som ikke var i plan. Dette gjorde at innbøtingen utført i balsa ble skåret på skrå. Innbøtingene ble limt fast på en kun en side slik at eventuelle endringer i dimensjoner på trebordene ikke hindres.

Foto 37: Fag 1 etter rensing, før fernissering og retusjering.

Foto 38: Fag 1 fernissert og retusjert.

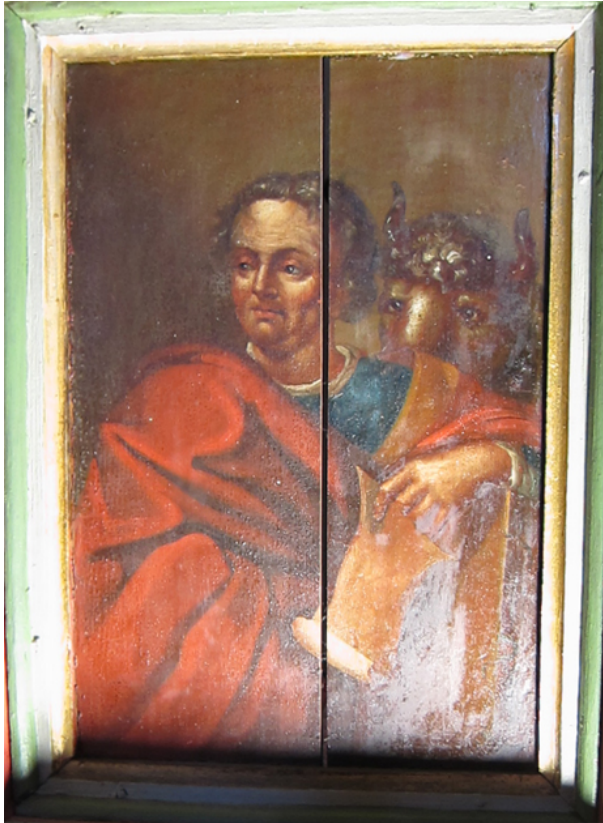
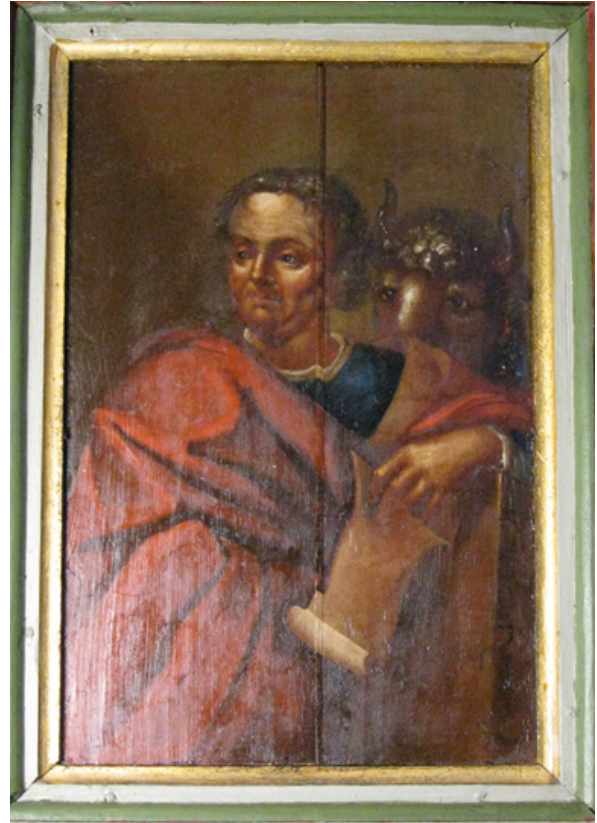
Foto 39: Fag 3 etter rensing, før fernisering og retusjering.

Foto 40: Fag 3 fernisert og retusjert.

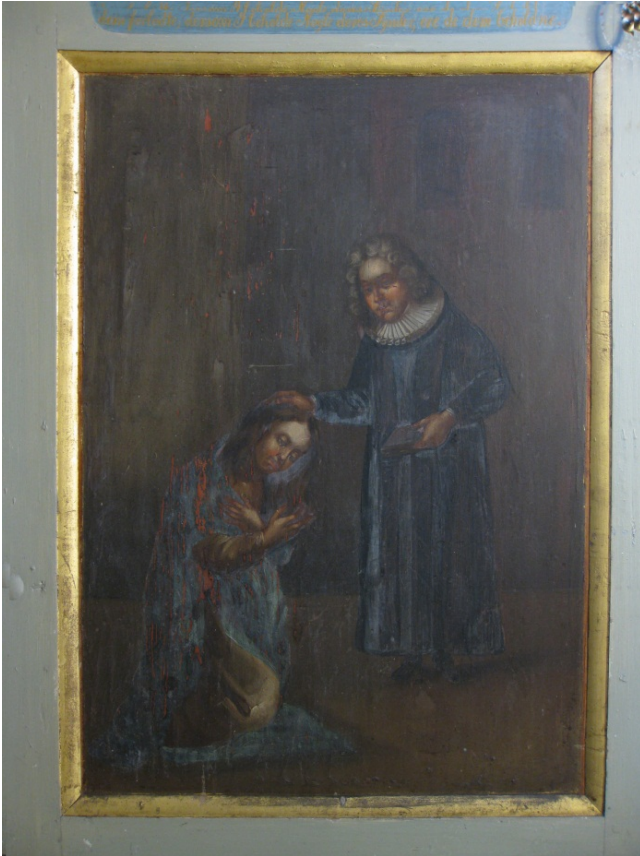
Foto 42: Billedfelt 1 hadde mye løs maling og avskallinger i malingslaget. Motivet var også stedvis blakket. Før behandling.

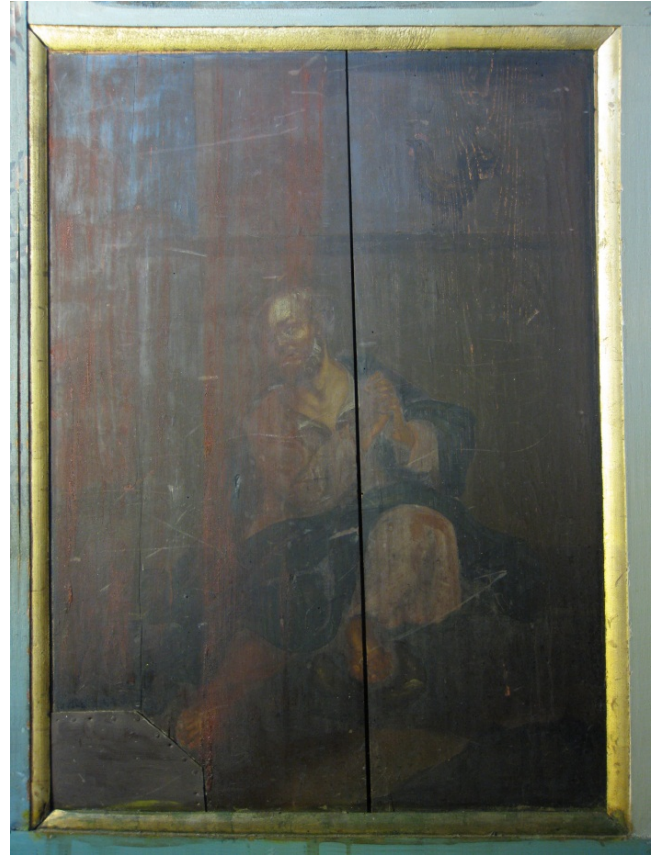
Foto 43: Billedfelt 2 er svært slitt i venstre del av maleriet. Maleriet hadde i likhet med de andre to også en matt overflate. Før behandling.

Alle maleriene bærer preg av å ha blitt renset ved en tidligere anledning. Særlig i billedfelt 2 er dette synlig, der venstre halvdel er meget slitt slik at den røde grunderingen vises. Maleriene bærer samtidig preg av å være vasket, da de er blakket og har en nedbrutt overflate. Det er mange mekaniske skader som er forårsaket av trafikk mellom skriftestolen og altertavlen. Billedfelt 3 har skrap i ansiktet til angrende Peter. Billedfelt 1 som vender ut mot kirkerommet hadde en del løs maling over hele flaten, samt mange avskallinger.

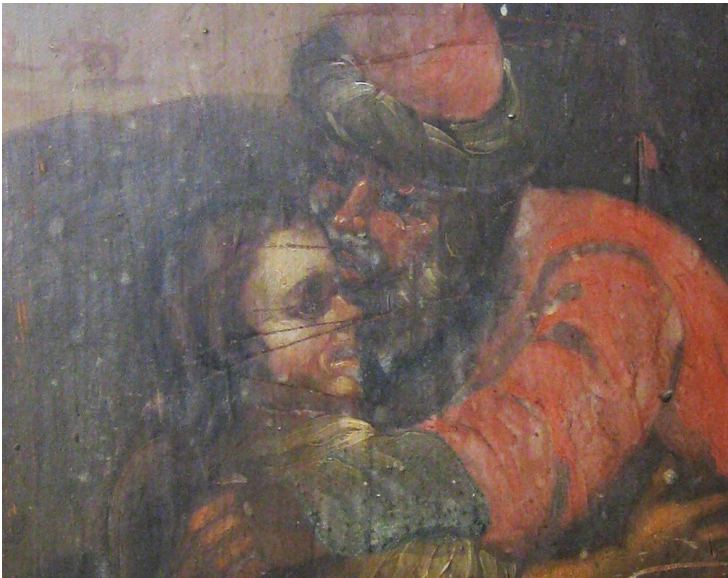
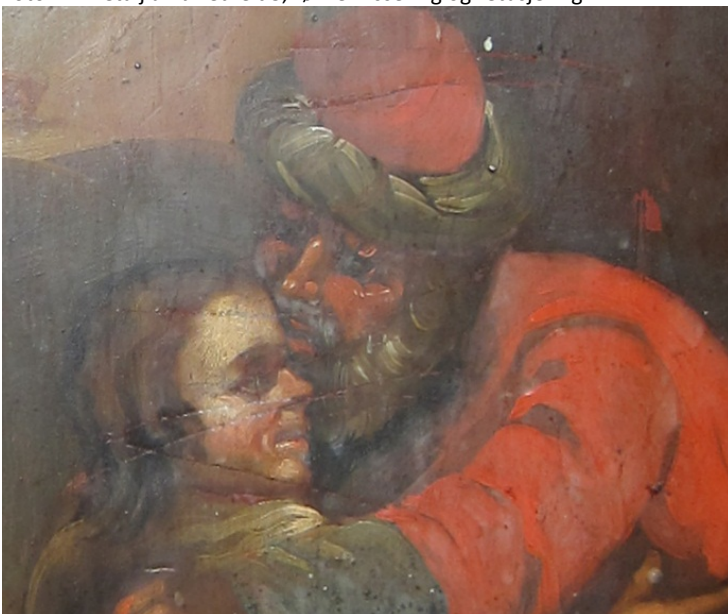
Foto 44: Detalj av billedfelt 3, før fernisering og retusjering.

Avskallingene på billedfelt 1 og skrapene i billedfelt 3 ble retusjert med Maimeri Restaurol blandet i Dammar 20 % løsningsmiddel. Etter å ha testet Maimeri i blanding med Paraloid B-72, viste det seg at Dammar ga best glansresultat som passet til glansen på maleriene.

Foto 45: Detalj av billedfelt 3, etter fernisering og retusjering. Skadene er mindre iøynefallende og blakkingen på overflaten er mindre skjæmmende.
